รายงานแผนและผลการดำเนินงาน
ด้านการฟื้นฟูพื้นที่การทำเหมือง

โครงการเหมืองแร่แบไรต์
ประทานบัตรที่ 27177/15721
ห้างหุ้นส่วนจำกัด เลขวิสุทธิ
ตำบลปากชม อำเภอปากชม จังหวัดเลย

ธันวาคม 2567

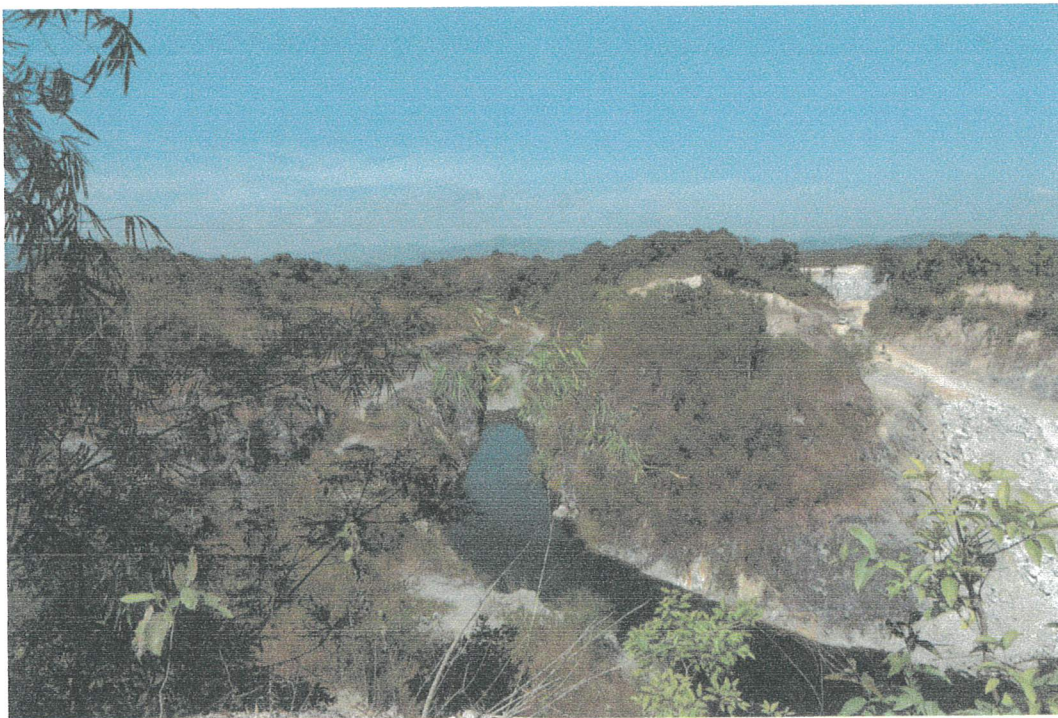
วิธีดำเนินการ (ให้อธิบายลักษณะของหน้าเหมือง, ความปลอดภัย) ได้พึงได้รับจึงมีแต่การแผ้วถางป่า จึงยังไม่มีกรปรับสภาพและฟื้นฟูพื้นที่บริเวณหน้าเหมืองแต่อย่างใด แสดงดังรูปที่ 2 และ 3 ในส่วนความปลอดภัยของหน้าเหมืองได้ให้ คณะวิศวกรรมศาสตร์ มหาวิทยาลัยเชียงใหม่ จัดทำรายงาน การศึกษาลักษณะเฉพาะของหินมวล และความลาดชันของผนังบ่อเหมือง ซึ่งยังมีความปลอดภัย

รูปที่ 2 สภาพน้ำเหมืองปัจจุบันหลังจากการแผ้วถาง

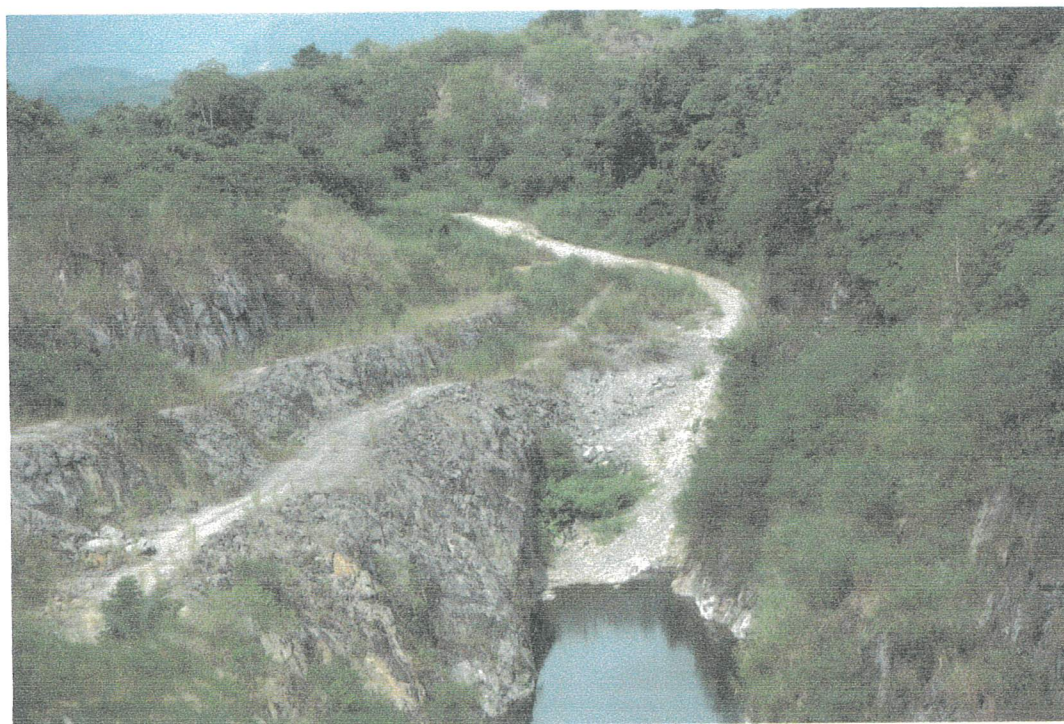
รูปที่ 3 สภาพน้ำเหมืองปัจจุบันหลังจากการแผ้วถาง

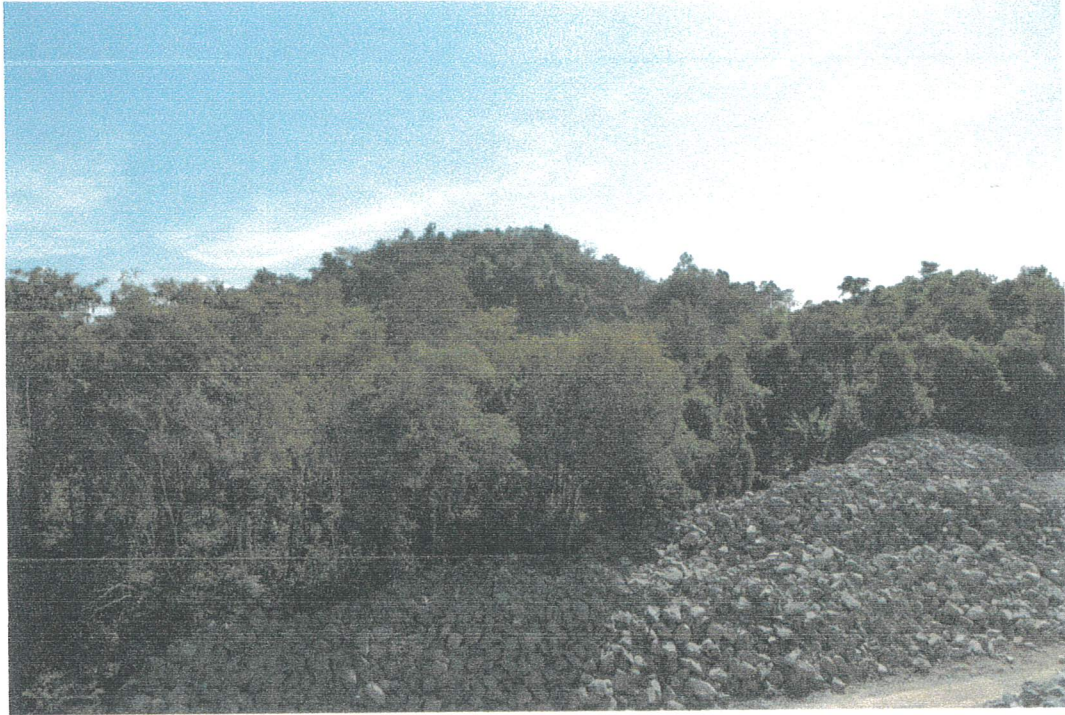
วิธีดำเนินการ เปลือกดินและเศษหินที่เกิดขึ้นจากการทำเหมือง โครงการได้นำไปสร้างคันทำนบ และปรับปรุงเส้นทางขนส่งแร่ จะนำไปเก็บกองเพียงบางส่วน และได้มีการปรับเสถียรภาพของกอง เปลือกดินไม่ให้เกิดการพังทลาย โดยการปลูกพืชคลุมดิน แสดงดังรูปที่ 4 และ 5

รูปที่ 4 การปลูกพืชคลุมดินบริเวณกองเปลือกดินเพื่อไม่ให้เกิดการพังทลาย

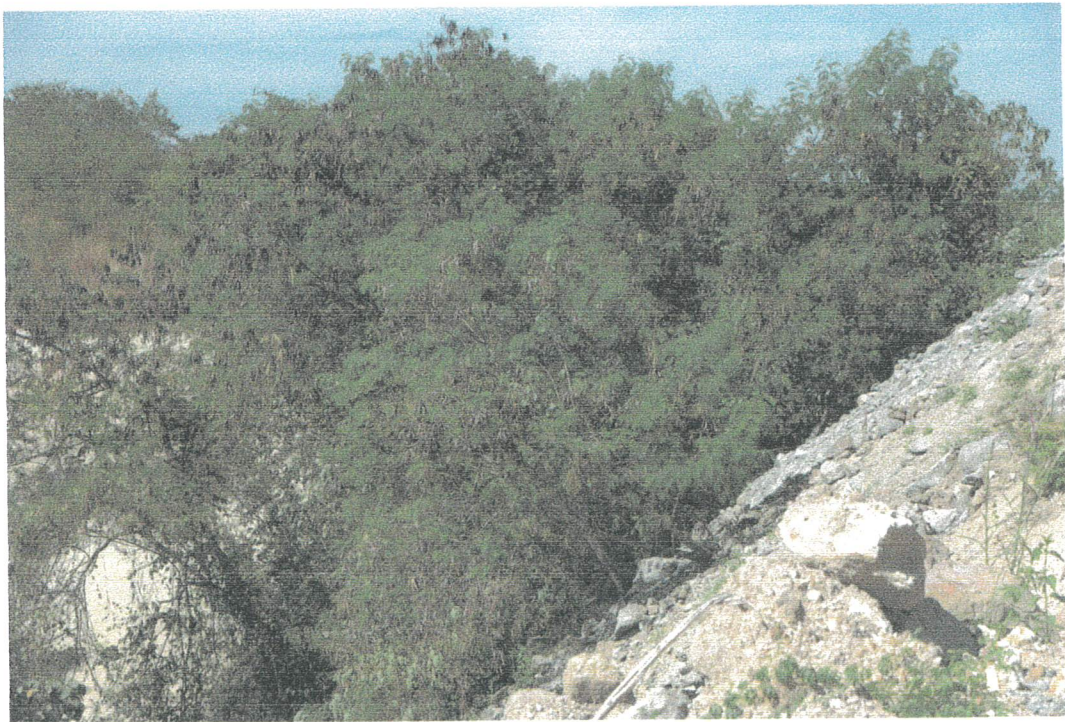
รูปที่ 5 การปลูกพืชคลุมดินบริเวณกองเปลือกดินด้านที่ไม่มีการเคลื่อนไหวน้ำไม่ให้เกิดการพังทลาย

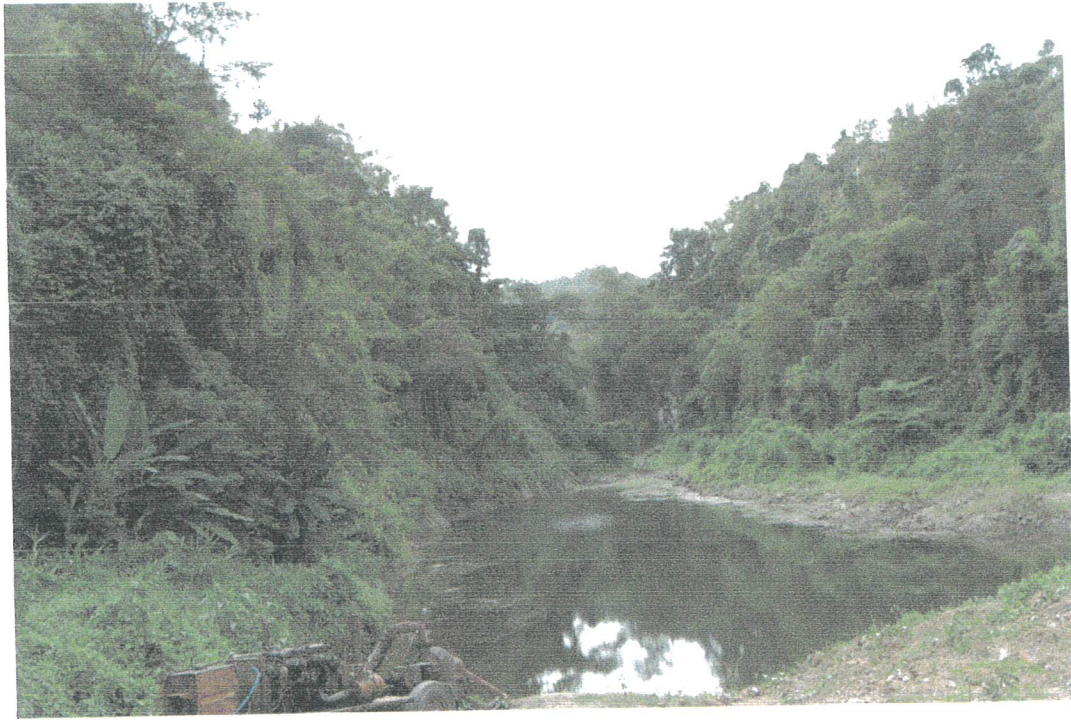
วิธีดำเนินการ ภายใต้พื้นที่ของโครงการ มีพื้นที่ที่ผ่านการทำเหมืองแล้ว ประมาณ 9 - 1 - 60 ไร่ อยู่บริเวณทิศตะวันออกเฉียงเหนือของพื้นที่ประทานบัตร และ 2 - 3 - 60 ไร่ อยู่บริเวณทิศ ตะวันออกเฉียงใต้ของพื้นที่ประทานบัตร ปัจจุบันได้ปลูกต้นไม้ใหญ่ล้อมรอบพื้นที่ และปรับปรุงให้เป็นบ่อรับน้ำ เพื่อใช้ในเหมืองต่อไป แสดงดังรูปที่ 6 และ 7

วิธีดำเนินการ ปัจจุบันได้ใช้พื้นที่ผ่านการทำเหมืองแล้วจนถึง Pit Limit เป็นบ่อดักตะกอนจากหน้าเหมือง จำนวน 2 บ่อ อยู่บริเวณทิศตะวันออกเฉียงเหนือ และทิศตะวันออกเฉียงใต้ ซึ่งสามารถดัก ตะกอนได้ดี เนื่องจากอยู่ในพื้นที่ต่ำ และได้ปลูกต้นไม้ใหญ่เพิ่มเติมความร่มบ่อน้ำ สำหรับคันทำนบดินได้ปลูกไม้ยืนต้น และหญ้าที่เกิดขึ้นเองตามธรรมชาติคลุมคันทำนบดินหมดแล้ว แสดงดังรูปที่ 6 และ 7

รูปที่ 6 สภาพพื้นที่พื้นที่ที่ผ่านการทำเหมืองแล้ว อยู่บริเวณทิศตะวันออกเฉียงเหนือของพื้นที่ประทานบัตร

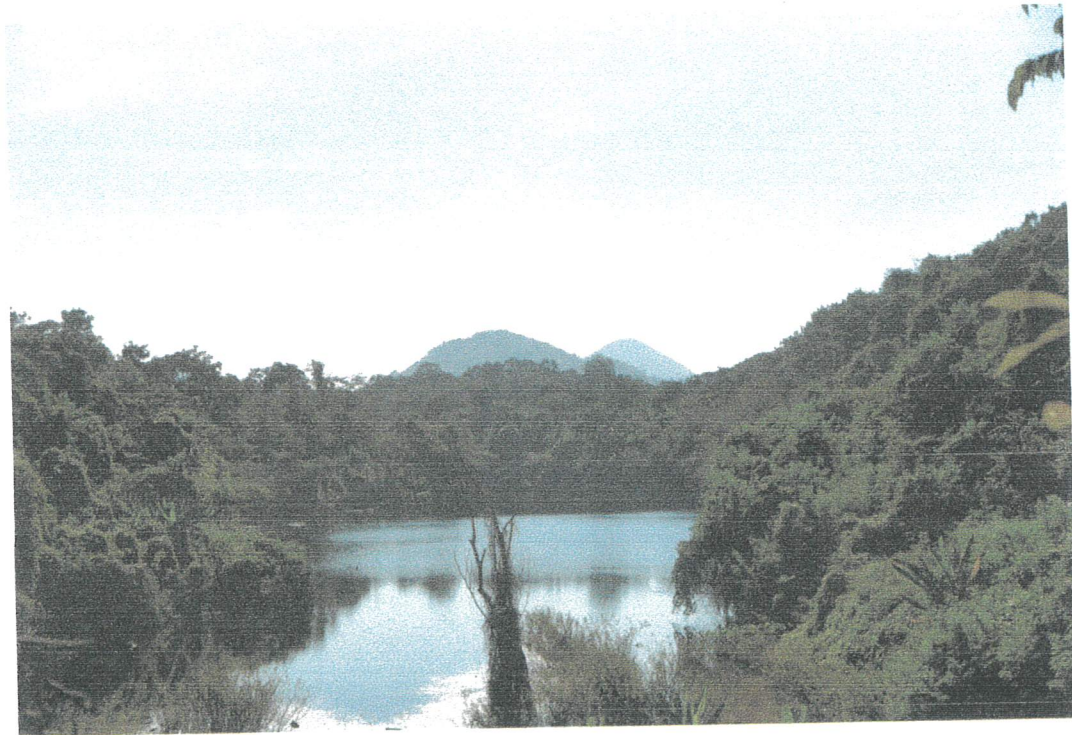
รูปที่ 7 สภาพพื้นที่พื้นที่ที่ผ่านการทำเหมืองแล้ว อยู่บริเวณทิศตะวันออกเฉียงใต้ของพื้นที่ประทานบัตร

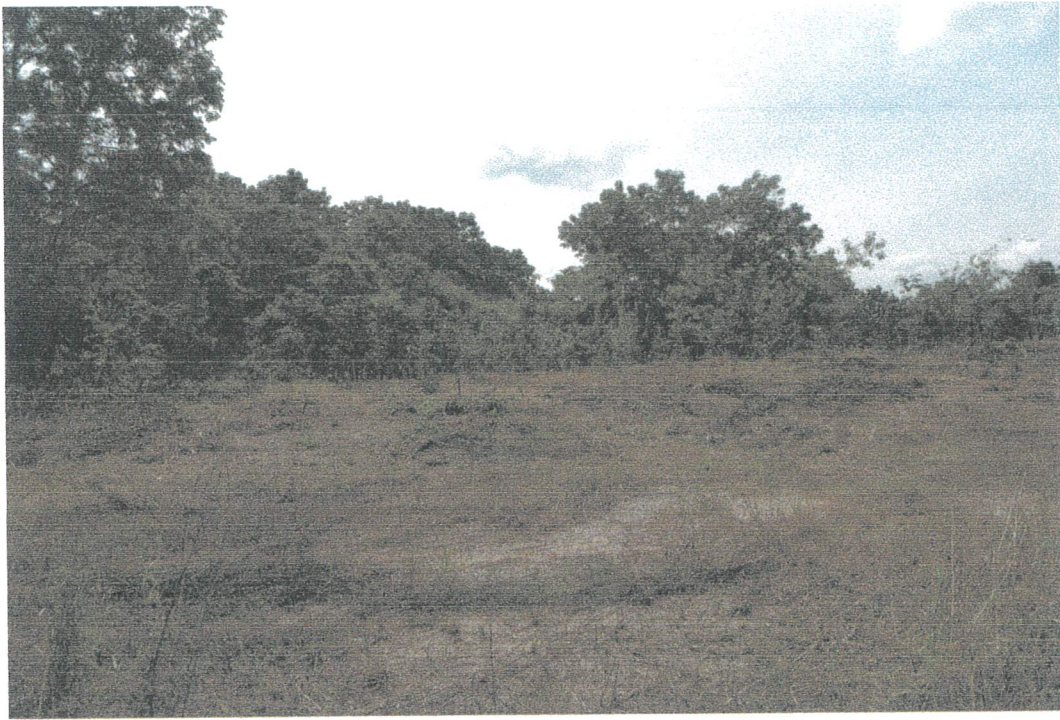
วิธีดำเนินการ มีการปลูกต้นไม้ประจำ และต้นไม้เพิ่มเติม บริเวณเขต Buffer zone แสดงดังรูปที่ 8 และสภาพต้นไม้บริเวณเขต Buffer zone ในปัจจุบัน แสดงดังรูปที่ 9 และปลูกต้นไม้บริเวณขอบ ประทานบัตร บริเวณหนุดที่ 6 แสดงดังรูปที่ 10 และ 11

รูปที่ 8 ปุ่มต้นไม้เพิ่มเติม ต้นประดู่ และมะค่า บริเวณพื้นที่ว่างเปล่าในเขต Buffer zone ประมาณ 3 ไร่

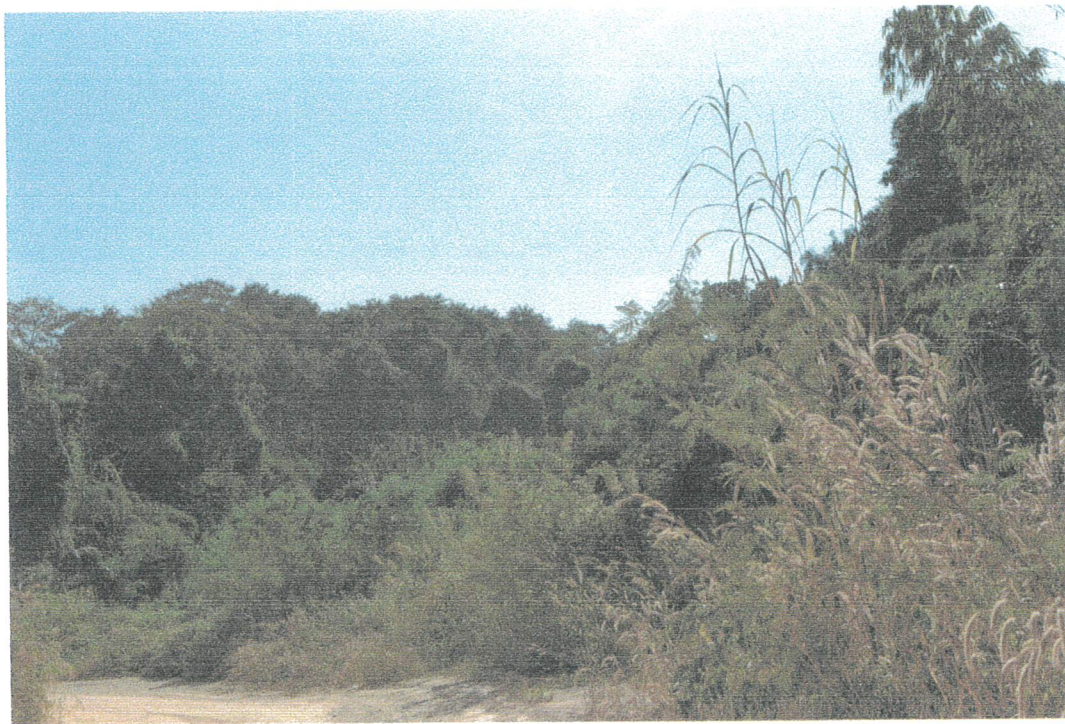
รูปที่ 9 สภาพต้นไม้บริเวณเขต Buffer zone ในปัจจุบัน

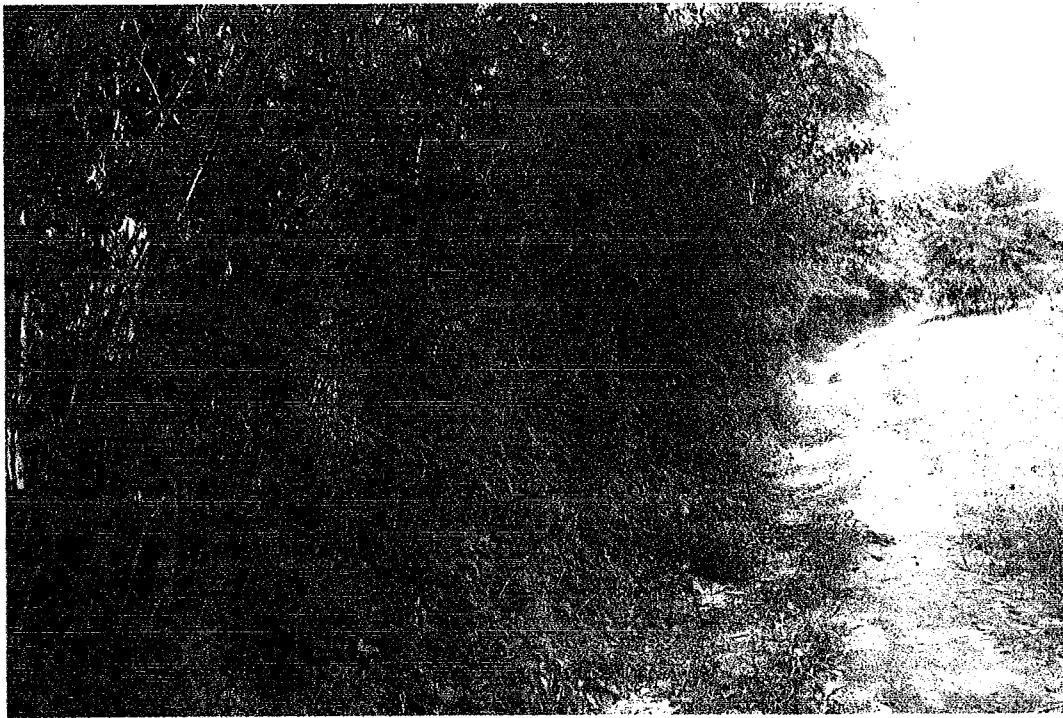
รูปที่ 10 ปลุกต้นไม้เพิ่มเติมแนวขอบประทานบัตร บริเวณหมุดที่ 5 และ 6

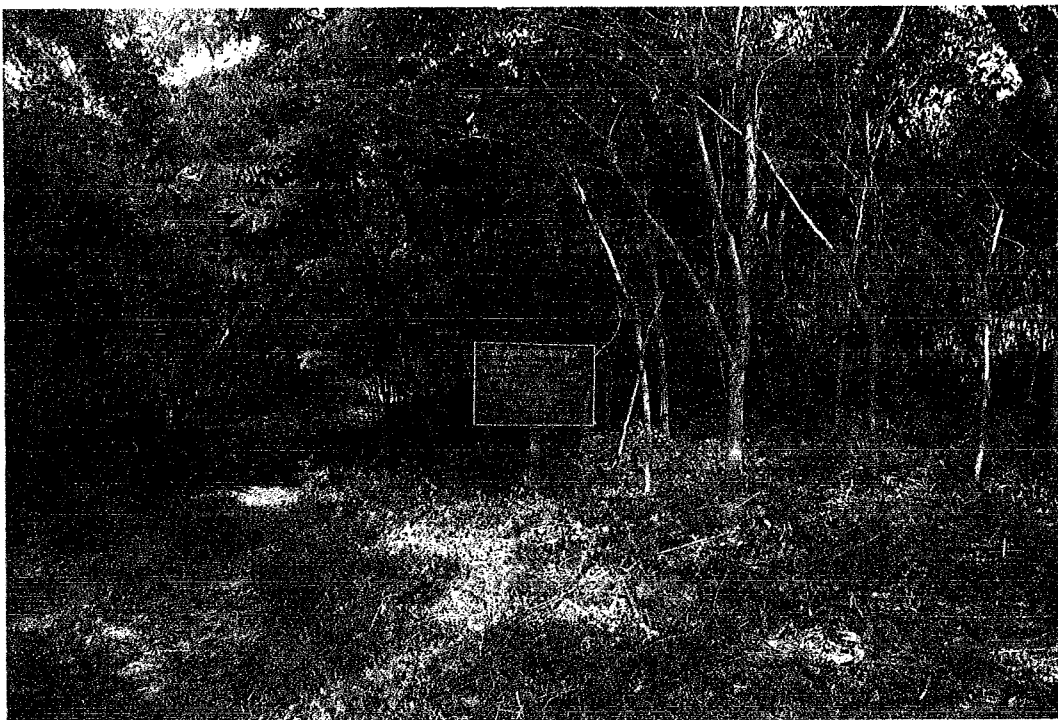
รูปที่ 11 ปลุกต้นไม้เพิ่มเติมแนวขอบประทานบัตร บริเวณหมุดที่ 5 และ 6
