รายงานผลการปฏิบัติตามมาตรการป้องกันและแก้ไขผลกระทบสิ่งแวดล้อม  
และมาตรการการตรวจติดตามผลกระทบสิ่งแวดล้อม  
โครงการ ดี เอสเคป  
ฉบับเดือนกรกฎาคม – ธันวาคม 2567  
(ระยะดำเนินการ)

ที่ตั้งโครงการ : ซอยสุขุมวิท 101/1 ถนนสุขุมวิท แขวงบางจาก เขตพระโขนง กรุงเทพมหานคร

บริษัท แนชเชอร์ล คอนซัลแตนท์ จำกัด

การจัดทำรายงานผลการปฏิบัติตามมาตรการป้องกันและแก้ไขผลกระทบสิ่งแวดล้อม  
และมาตรการติดตามตรวจสอบผลกระทบสิ่งแวดล้อม ระยะดำเนินการ  
โครงการ ดี เอสเคป

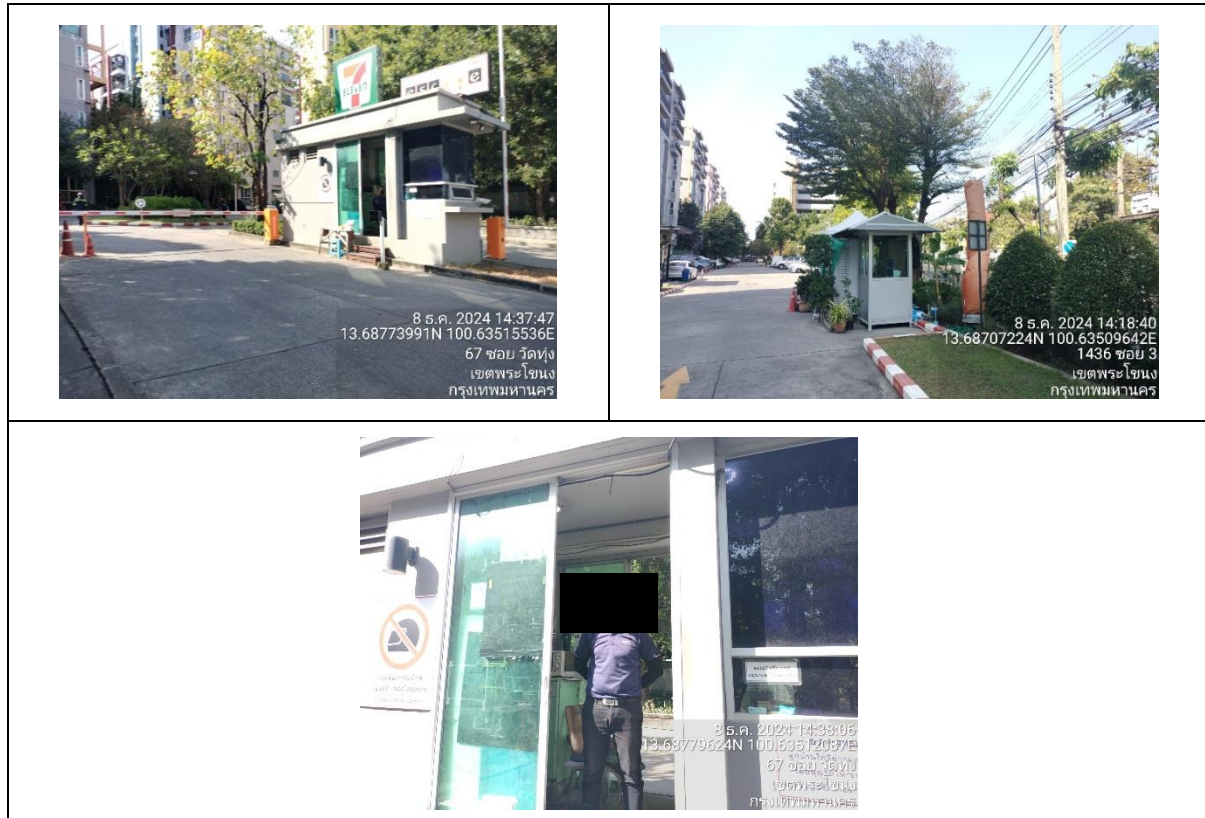
รูปที่ 2-2 จุดตรวจสอบรถเข้า-ออก โครงการและเจ้าหน้าที่รักษาความปลอดภัย

8. การรักษาความปลอดภัย	1. จัดให้มีเจ้าหน้าที่รักษาความปลอดภัยภายในพื้นที่โครงการตลอด 24 ชั่วโมง เพื่อความปลอดภัยของผู้อยู่อาศัยในโครงการ 2. จัดทำป้ายเครื่องหมายการจราจรให้ชัดเจนซึ่งจะช่วยป้องกันอุบัติเหตุ อันเกิดขึ้นได้ 3. จัดให้มีอุปกรณ์ปฐมพยาบาลเบื้องต้น โดยเฉพาะอย่างยิ่ง สำหรับพนักงานของโครงการ 4. จัดทำแผนบำรุงเชิงป้องกันระบบที่วิเวจรปิด และระบบรักษาความปลอดภัยของอาคาร	- ทางโครงการจัดให้มีเจ้าหน้าที่รักษาความปลอดภัยภายในพื้นที่โครงการตลอด 24 ชั่วโมง - ทางโครงการจัดให้มีป้ายจราจรภายในพื้นที่โครงการ - ทางโครงการจัดให้มีอุปกรณ์ปฐมพยาบาลเบื้องต้น - ทางโครงการมีการตรวจสอบกล้อง CCTV ให้มีสภาพพร้อมใช้งานอย่างสม่ำเสมอ	- - - -	- รูปที่ 2-2 - รูปที่ 2-12 - รูปที่ 2-13 - รูปที่ 2-14

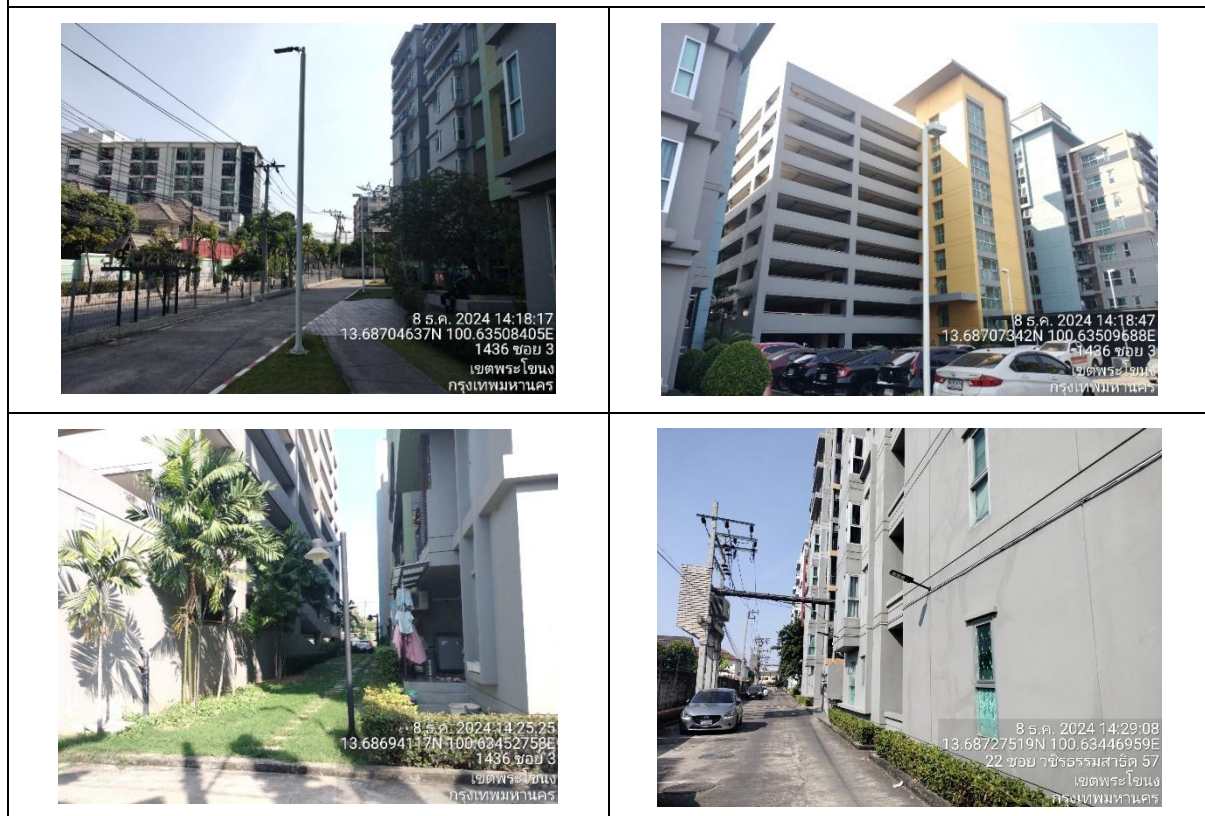
รูปที่ 2-3 ระบบไฟส่องสว่าง

องค์ประกอบทางสิ่งแวดล้อม	ผลกระทบต่อสิ่งแวดล้อมที่สำคัญ	มาตรการป้องกันและแก้ไขผลกระทบสิ่งแวดล้อม	ปัญหา/อุปสรรคการแก้ไข	เอกสารอ้างอิง
5. ไฟฟ้าและพลังงาน	<ol style="list-style-type: none"> <li>1. เครื่องปรับอากาศชนิดแยกส่วนที่ติดตั้งภายในโครงการ จะต้องมีการติดตั้งสายดินที่ถูกต้องตามมาตรฐาน</li> <li>2. ติดตั้งอุปกรณ์เปิด-ปิด ระบบแสงสว่างอัตโนมัติบริเวณพื้นที่ส่วนกลางของโครงการ</li> <li>3. ใช้บัลลาสต์ความสูญเสียต่ำสำหรับหลอดไฟฟ้าส่องสว่าง</li> <li>4. ติดตั้งระบบแสงสว่างในอาคารไม่รวมที่จอดรถต้องไม่สูงเกินกว่า 16 วัตต์ต่อตารางเมตร</li> <li>5. ใช้หม้อแปลงไฟฟ้าประสิทธิภาพสูงที่มีค่าความสูญเสีย (Total Loss) ต่ำ</li> <li>6. เลือกใช้มอเตอร์ประสิทธิภาพสูงกับระบบเครื่องกลไฟฟ้าและระบบสุขาภิบาลของโครงการ</li> <li>7. ทำแผนการซ่อมบำรุงเชิงป้องกัน (Preventive Maintenance) สำหรับระบบไฟฟ้า ระบบเครื่องกล และระบบสุขาภิบาล</li> </ol>	<ul style="list-style-type: none"> <li>- ทางโครงการดำเนินการติดตั้งเครื่องปรับอากาศชนิดแยกส่วนที่ติดตั้งภายในโครงการ</li> <li>- ทางโครงการติดตั้งอุปกรณ์เปิด-ปิด ระบบแสงสว่างอัตโนมัติบริเวณพื้นที่ส่วนกลางของโครงการ</li> <li>- ทางโครงการใช้บัลลาสต์ความสูญเสียต่ำสำหรับหลอดไฟฟ้าส่องสว่าง</li> <li>- ทางโครงการมีการติดตั้งระบบแสงสว่างให้มีความสว่างที่เหมาะสม</li> <li>- ทางโครงการใช้หม้อแปลงไฟฟ้าประสิทธิภาพสูงตามที่มาตรการกำหนด</li> <li>- ทางโครงการเลือกใช้มอเตอร์ประสิทธิภาพสูงกับระบบเครื่องกลไฟฟ้าและระบบสุขาภิบาลของโครงการ</li> <li>- ทางโครงการมีการจัดทำแผนซ่อมบำรุงเชิงป้องกัน</li> </ul>	- - - - - - -	- รูปที่ 2-7 - รูปที่ 2-3 - - รูปที่ 2-3 - รูปที่ 2-8 - -

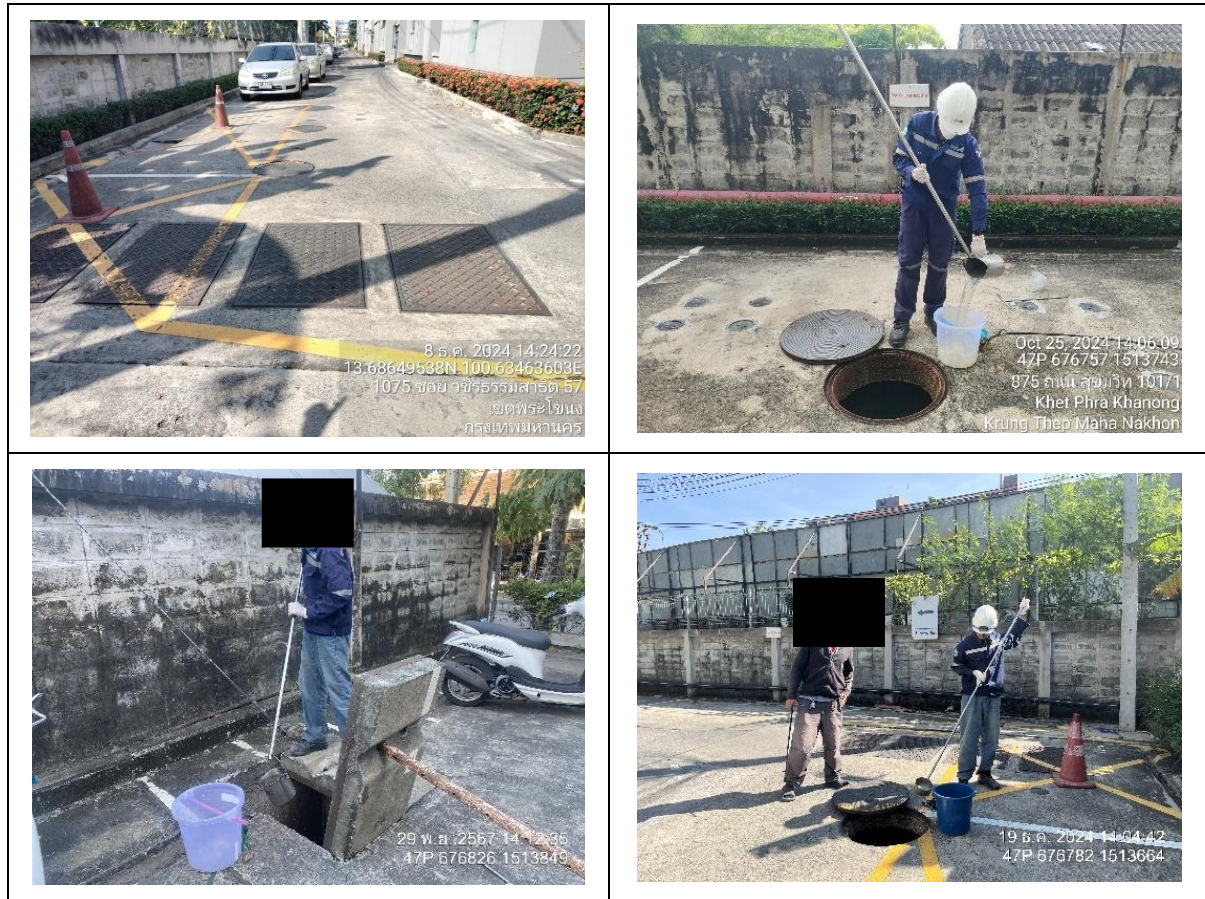
รูปที่ 2-6 ระบบบำบัดน้ำเสีย

2. น้ำเสียจากห้องครัว จะไหลเข้าสู่ถังดักไขมัน เพื่อดักเศษอาหาร ไขมัน และน้ำมันออกจากน้ำเสียก่อนที่จะได้รับการบำบัดน้ำเสียในขั้นตอนต่อไปของระบบบำบัดน้ำเสียส่วนกลาง สำหรับแต่ละอาคาร	- ทางโครงการจัดให้มีระบบบำบัดน้ำเสียส่วนกลางของแต่ละอาคาร	-	- รูปที่ 2-6

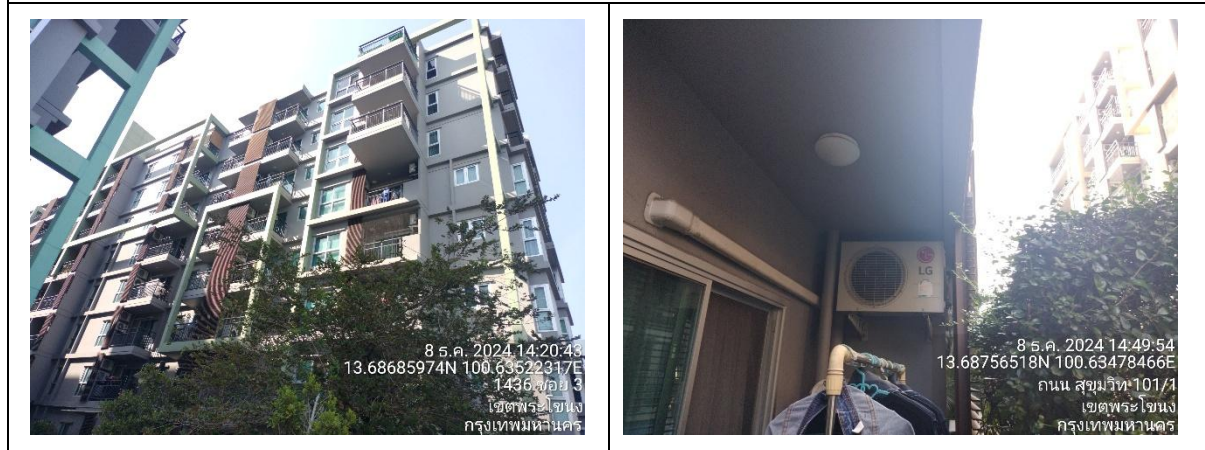
รูปที่ 2-7 การติดตั้งเครื่องปรับอากาศ

6. ระบบปรับอากาศและระบายอากาศ	<ol style="list-style-type: none"> <li>1. เครื่องปรับอากาศของโครงการต้องใช้เครื่องที่มีค่าพิกัดกำลังไฟฟ้าไม่เกิน 1.4 กิโลวัตต์ต่อตันความเย็น</li> <li>2. ตำแหน่งติดตั้งชุดระบายความร้อนของเครื่องปรับอากาศจกต้องไม่เป่าไปยังทางเดินภายในโครงการ ตำแหน่งช่องทางนำอากาศเข้าอาคาร ประตู และหน้าต่าง และต้องห่างจากตำแหน่งดังกล่าวไม่น้อยกว่า 5 เมตร รวมทั้งต้องห้ามติดตั้งให้เป่าไปยังพื้นที่ข้างเคียงที่เป็นบ้านพักอาศัย</li> </ol>	<ul style="list-style-type: none"> <li>- ทางโครงการเลือกใช้เครื่องปรับอากาศเป็นไปตามที่กำหนด</li> <li>- ทางโครงการดำเนินการติดตั้งชุดระบายความร้อนของเครื่องปรับอากาศ ไม่ให้เป่าไปยังทิศทางเดินภายในโครงการ</li> </ul>	- -	- - รูปที่ 2-7

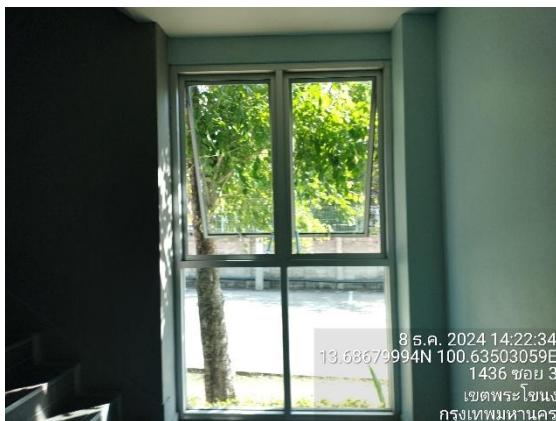
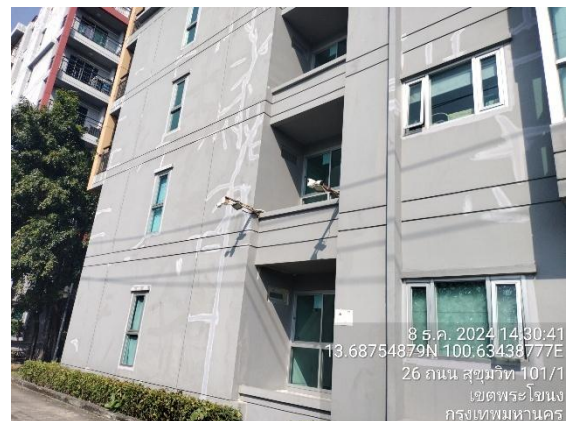
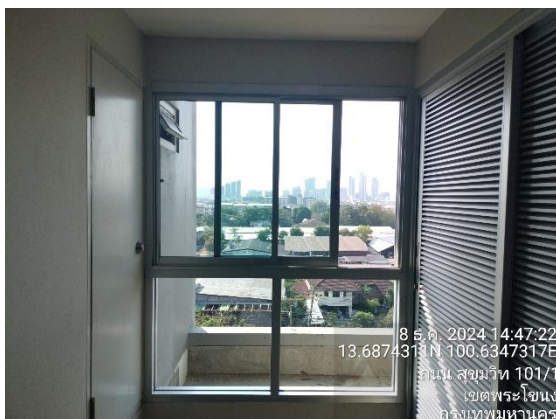
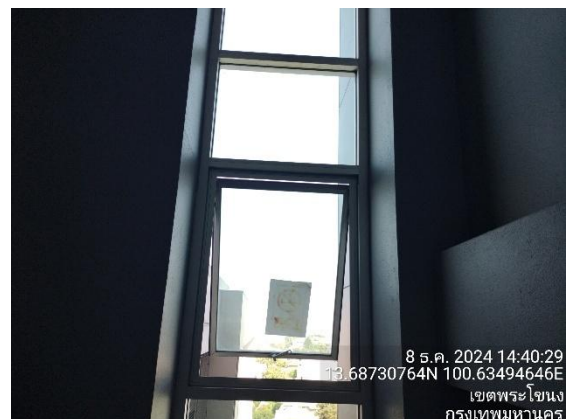
รูปที่ 2-9 ช่องระบายอากาศ

4. ตรวจสอบช่องระบายอากาศของลิฟต์ และบันไดหนีไฟให้เปิด-ปิดได้ โดยสะดวก โดยตรวจสอบเป็นประจำทุก ๆ 6 เดือน	- ทางโครงการมีการตรวจสอบอย่างสม่ำเสมอ	-	- รูปที่ 2-9

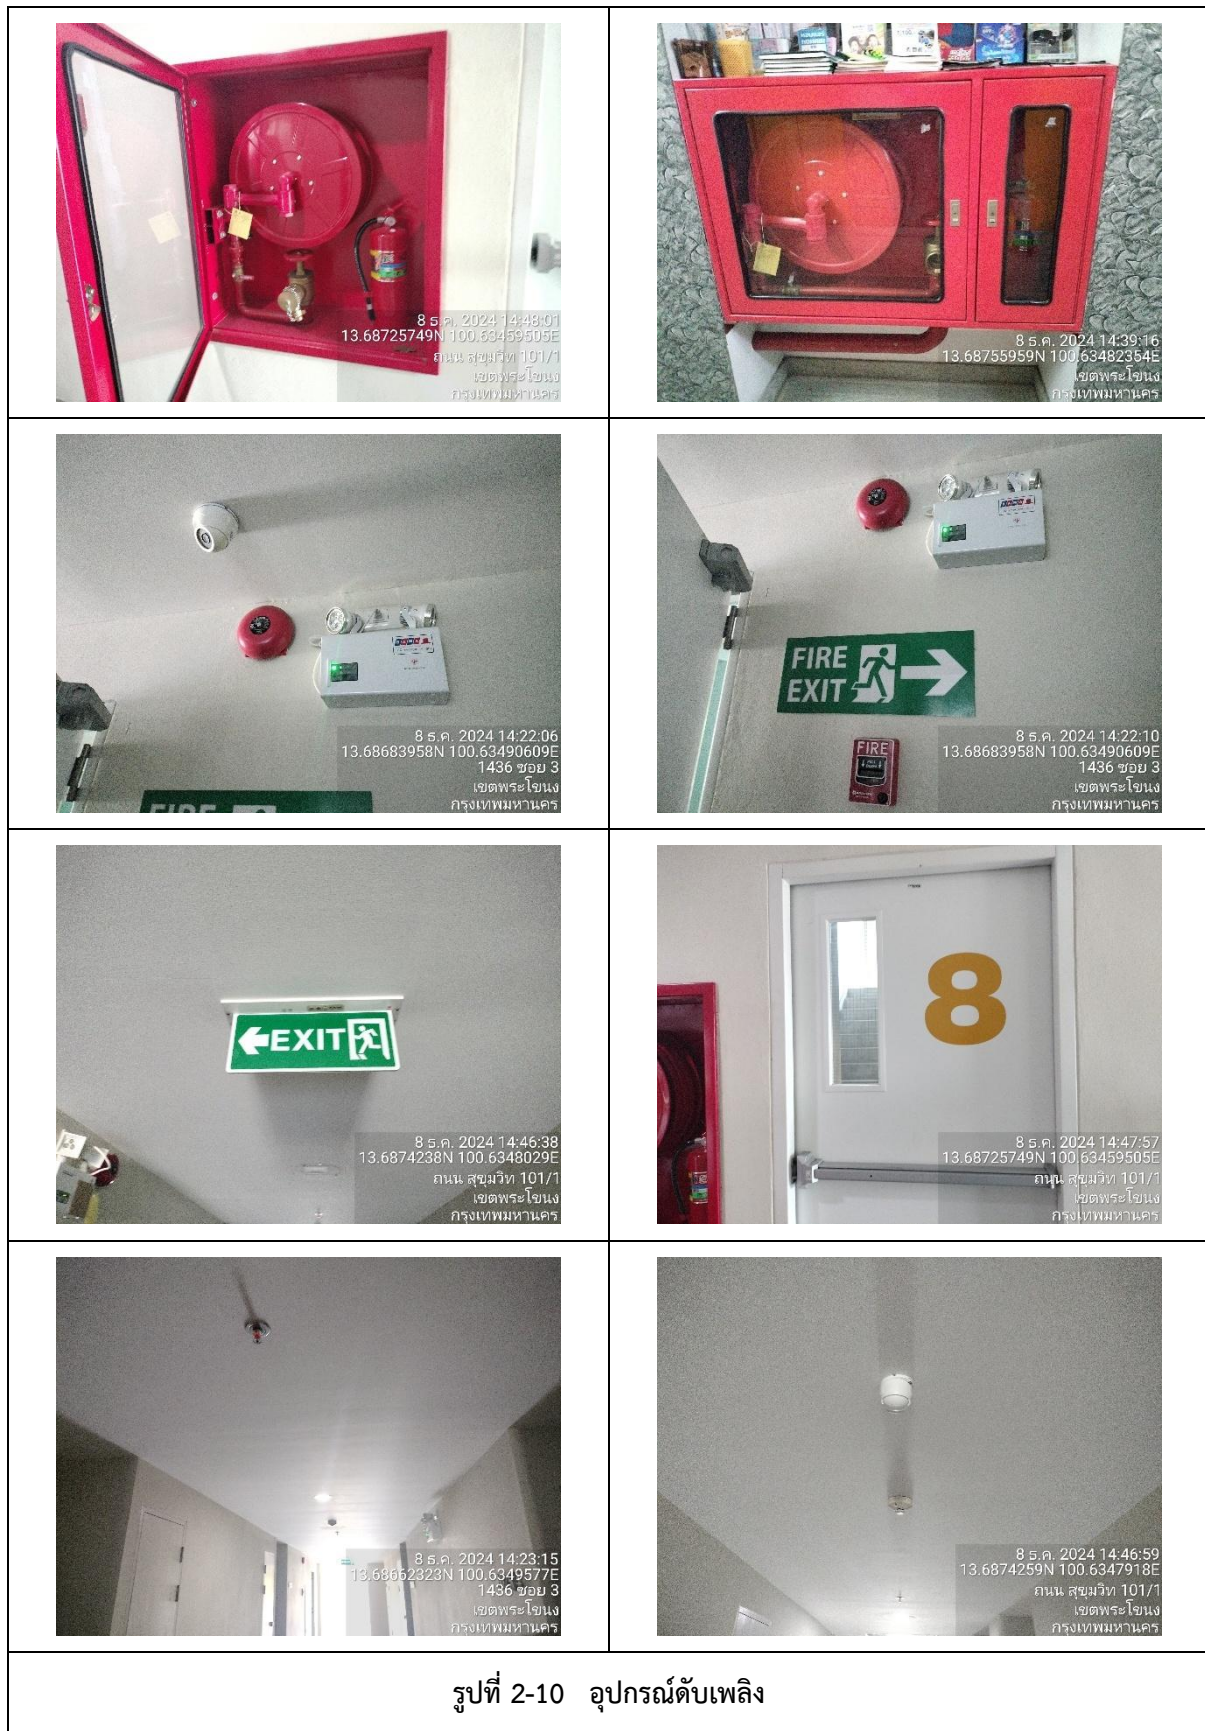
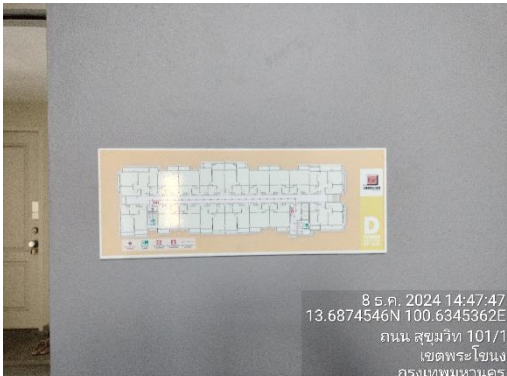
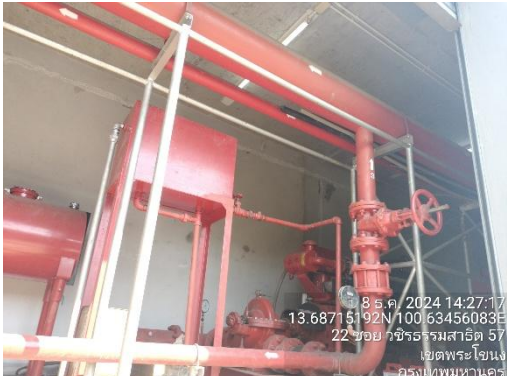
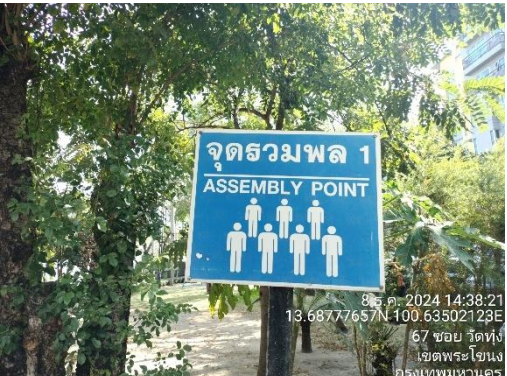
1. ระบบป้องกันอัคคีภัยของโครงการจะต้องประกอบด้วยระบบแจ้งสัญญาณเตือนเพลิงไหม้ ระบบดับเพลิง และบันไดหนีไฟตามที่ได้ออกแบบไว้โดยจะต้องเป็นไปตามข้อกำหนดในกฎกระทรวง ฉบับที่ 39 (พ.ศ. 2537) และกฎกระทรวงฉบับที่ 55 (พ.ศ. 2543) ออกตามความในพระราชบัญญัติควบคุมอาคาร พ.ศ. 2522 และข้อบัญญัติกรุงเทพมหานคร เรื่อง ควบคุมอาคาร พ.ศ. 2544	- ทางโครงการจัดให้มีระบบป้องกันอัคคีภัยเป็นไปตามที่มาตรการกำหนด	-	- รูปที่ 2-10

2. จัดให้มีระบบดับเพลิงภายในอาคาร โดยมีหัวกระจายน้ำดับเพลิงติดตั้งภายในพื้นที่อาคารพักอาศัยทุกชั้น สามารถทำงานได้ครอบคลุมทั่วทั้งพื้นที่ และจัดให้มีระบบน้ำสำรองดับเพลิง (เป็นถังเก็บน้ำดับเพลิงใต้ดิน ขนาด 456 ลบ.ม.) และเครื่องสูบน้ำดับเพลิง จำนวน 2 ชุด สามารถดับเพลิงได้นานไม่ต่ำกว่า 30 นาที	- ทางโครงการจัดให้มีระบบป้องกันอัคคีภัยเป็นไปตามที่มาตรการกำหนด	-	- รูปที่ 2-10

3. จัดให้มีหัวรับน้ำดับเพลิง บริเวณชั้น 1 ของทุกอาคาร	- ทางโครงการจัดให้มีระบบป้องกันอัคคีภัยเป็นไปตามที่มาตรการกำหนด	-	- รูปที่ 2-10

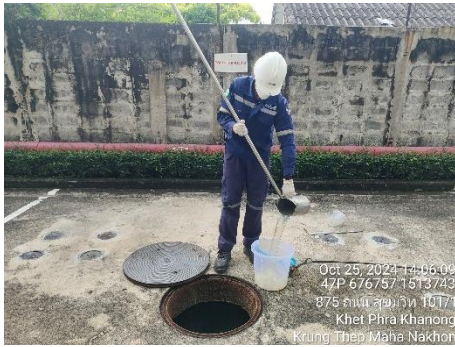
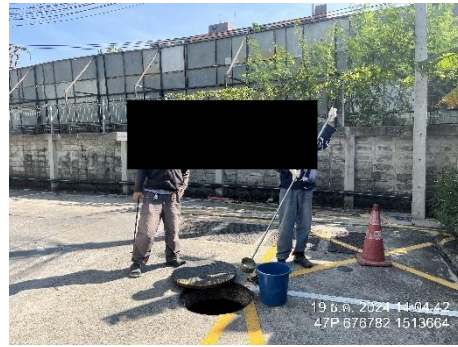
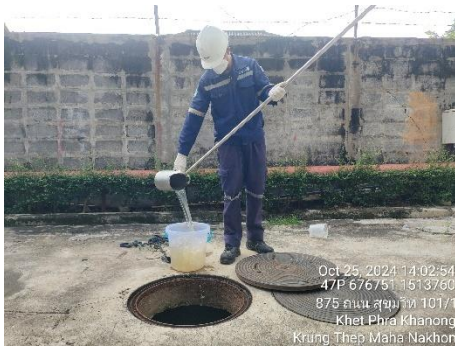
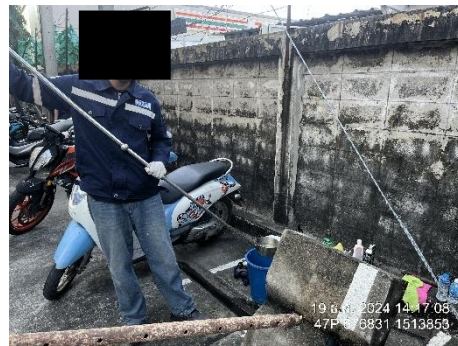
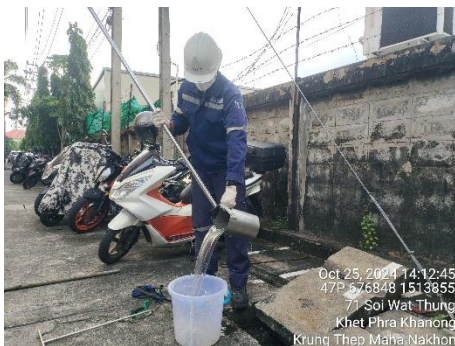
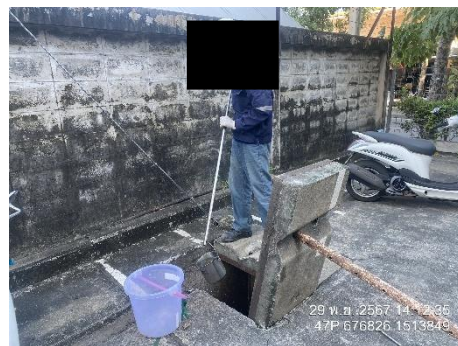
รูปที่ 3-1 แสดงการตรวจวัดคุณภาพน้ำทิ้ง

ผลกระทบสิ่งแวดล้อม	สถานที่ตรวจสอบ	ดัชนีตรวจวัดและวิธีการ	ความถี่	ผลการปฏิบัติตามมาตรการ	ปัญหา และอุปสรรค ข้อเสนอแนะ	เอกสารอ้างอิง
1. คุณภาพน้ำ	1. น้ำก่อนการบำบัด	- บีโอดี (BOD) - สารแขวนลอย (Total Suspended Solids) - ความเป็นกรด-ด่าง (pH)	- ตลอดระยะดำเนินการ	- ทางโครงการดำเนินการเก็บตัวอย่างคุณภาพน้ำทั้งก่อนการบำบัดทุกเดือน	-	- ภาคผนวก 7-1

2. น้ำออกจากระบบและ ก่อนระบายออกจากโครงการ	- บีโอดี (BOD) - สารแขวนลอย (Total Suspended Solids) - ตะกอนหนัก (Settleable Solids) - สารที่ละลายได้ทั้งหมด (Total Dissolved Solids) - ความเป็นกรด-ด่าง (pH) - ซัลไฟด์ (Sulfide) - ไขมันและน้ำมัน (Oil and Grease) - ไนโตรเจนในรูปที่เคเอ็น (Total Kjeldahl Nitrogen) - โคลิฟอร์มแบคทีเรียทั้งหมด (Total Coliform Bacteria)	- ตลอดระยะดำเนินการ	- ทางโครงการดำเนินการเก็บตัวอย่างคุณภาพน้ำทั้งก่อนการบำบัดทุกเดือน	-	- ภาคผนวก 7-1
