รายงานผลการปฏิบัติตามมาตรการป้องกันและแก้ไขผลกระทบ  
สิ่งแวดล้อมและมาตรการติดตามตรวจสอบคุณภาพสิ่งแวดล้อม

โครงการ กฤษดานคร 30

ถนนเทพารักษ์ กม.16 ตำบลบางปลา อำเภอบางพลี จังหวัดสมุทรปราการ

ช่วงเดือนกรกฎาคม - ธันวาคม 2567

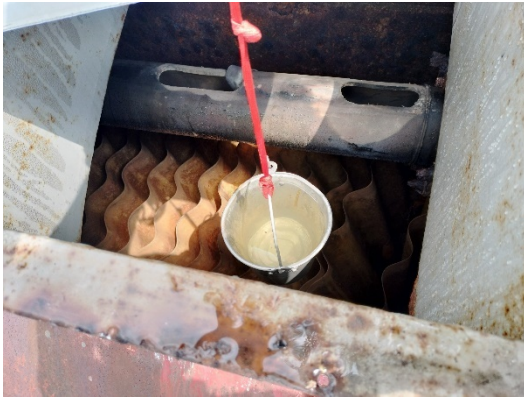
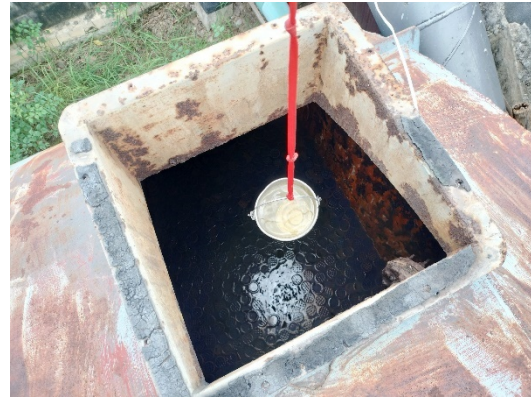
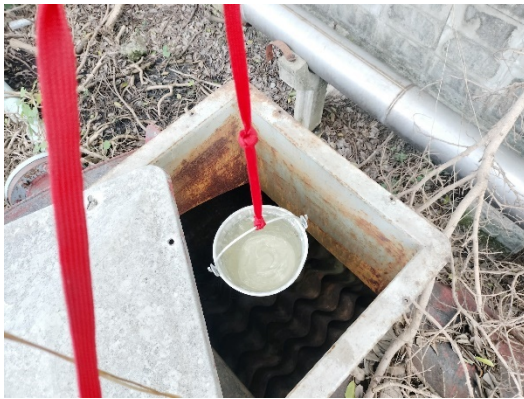
เงื่อนไขของมาตรการป้องกัน และแก้ไขผลกระทบสิ่งแวดล้อม	วิธีการปฏิบัติตามเงื่อนไข	ผลการปฏิบัติตามเงื่อนไข	ปัญหา อุปสรรค และการแก้ไข
1. ทรัพยากรด้านชีวภาพ 2.1 ทรัพยากรสิ่งมีชีวิตบนบก  2.2 ทรัพยากรสิ่งมีชีวิตในน้ำ	-  - น้ำเสียที่ระบายออกจากโครงการเป็นน้ำเสียที่ผ่านการบำบัด จนผ่านเกณฑ์มาตรฐานน้ำทิ้งแล้ว จึงก่อให้เกิดผลกระทบต่อ ทรัพยากรสิ่งมีชีวิตในระดับต่ำ	-  - น้ำทิ้งมีค่าอยู่ในเกณฑ์ที่มาตรฐานกำหนด ซึ่งทาง โครงการได้นำมารดน้ำต้นไม้แทนการปล่อยลงสู่คลอง สาธารณะจึงไม่มีผลกระทบต่อคลองสาธารณะ	-  -รูปที่ 3 -1 ถึง - 3-3

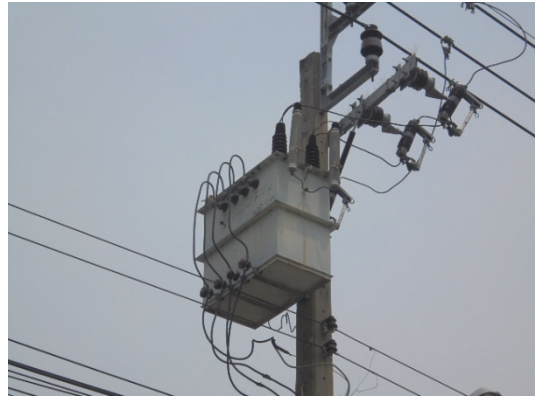
รูปที่ 3-14 ระบบไฟฟ้าภายในโครงการ

2. ค่าการใช้ประโยชน์ของมนุษย์ 3.1 การใช้ประโยชน์ที่ดิน  3.2 การคมนาคมขนส่ง	-  - ควบคุมความเร็วรถบรรทุก  - จัดพื้นที่จอดรถภายในพื้นที่โครงการ  - ติดตั้งป้ายสัญญาณจราจรบริเวณทางเข้า – ออก พื้นที่ โครงการ	-  - ควบคุมความเร็วรถโดยมีสัญญาณชะลอความเร็วรถ  - จัดให้มีพื้นที่จอดรถภายในพื้นที่โครงการอย่าง เพียงพอ  - ติดตั้งป้ายสัญญาณจราจรบริเวณทางเข้า – ออก และจุดที่สำคัญต่างๆของพื้นที่โครงการ	-  รูปที่ 3 -14  รูปที่ 3 -19  รูปที่ 3 -20
