บทที่ 2

การปฏิบัติตามมาตรการป้องกันและแก้ไขผลกระทบสิ่งแวดล้อม

ฉบับประจำเดือนมกราคม - มิถุนายน พ.ศ.2567

ตารางที่ 2-1 สรุปผลการปฏิบัติตามมาตรการป้องกันและแก้ไขผลกระทบสิ่งแวดล้อมใน โครงการ ดี คอนโด รามคำแหง 64 (ช่วงเปิดดำเนินการ)

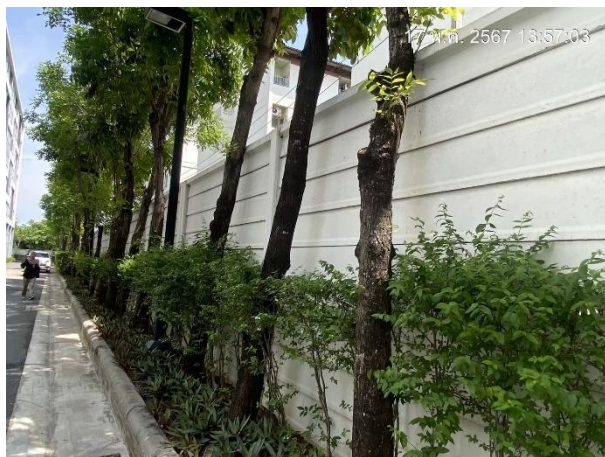
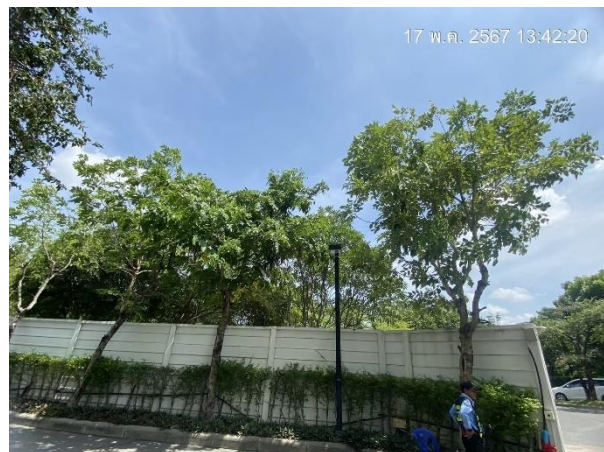
ภาพที่ 2-2 รั้วรอบโครงการ

1.ทรัพยากรสิ่งแวดล้อมทาง กายภาพ 1.1 สภาพภูมิประเทศ	<ul style="list-style-type: none"> - จัดให้มีรั้วโดยรอบแนวเขตที่ดินเพื่อกั้นขอบเขตระหว่างพื้นที่โครงการกับพื้นที่ข้างเคียง - จัดให้มีการปลูกพืชคลุมดินไม่ปล่อยให้พื้นที่ว่าง ที่เป็นดิน เพื่อให้พืชช่วยยึดหน้าดินไม่ให้เกิดการชะล้างพังทลาย 	<ul style="list-style-type: none"> - โครงการจัดให้มีรั้วโดยรอบแนวเขตที่ดินเพื่อกั้นขอบเขตระหว่างพื้นที่โครงการกับพื้นที่ข้างเคียง - โครงการมีการปลูกพืชคลุมดินไม่ปล่อยให้พื้นที่ว่างที่เป็นดิน 	ไม่มี	ภาพที่ 2-2 ภาพที่ 2-3

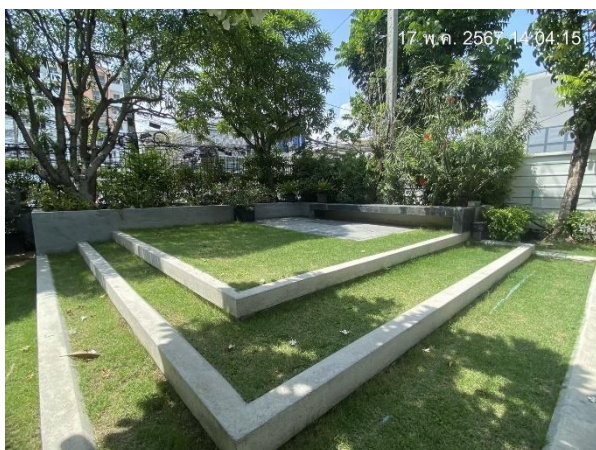
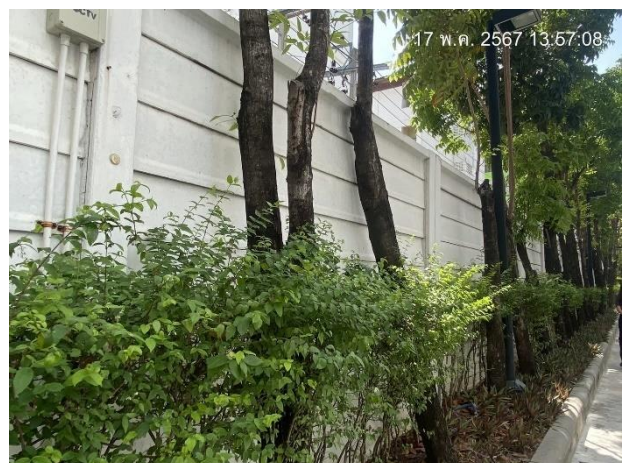
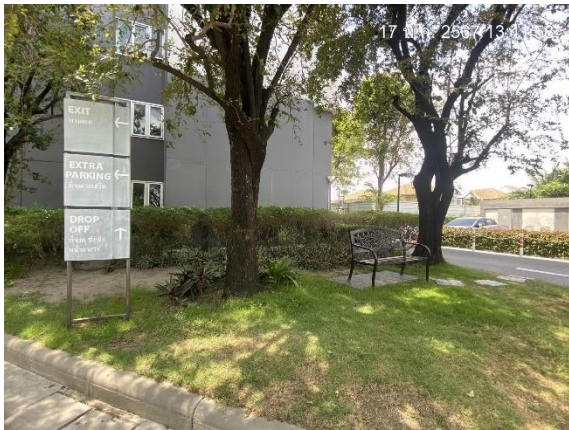
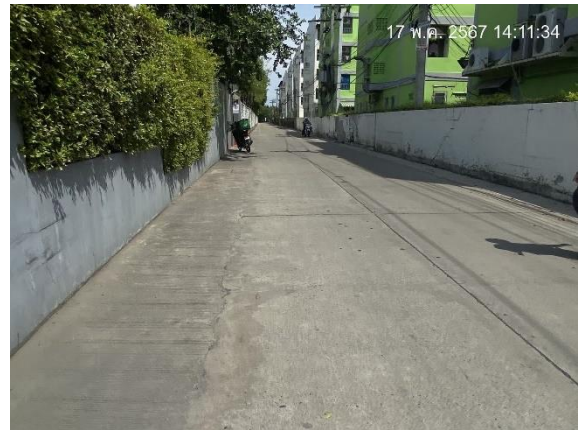
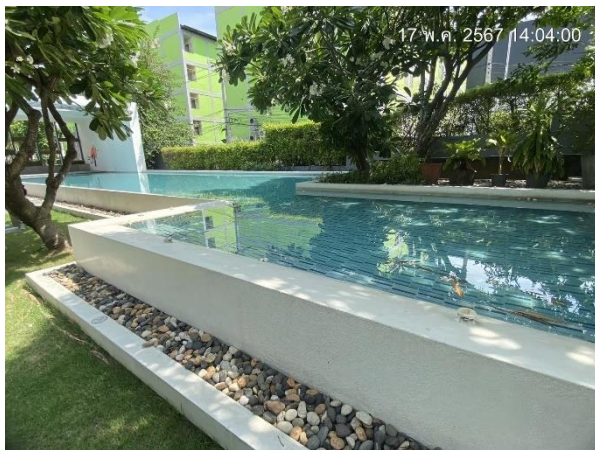
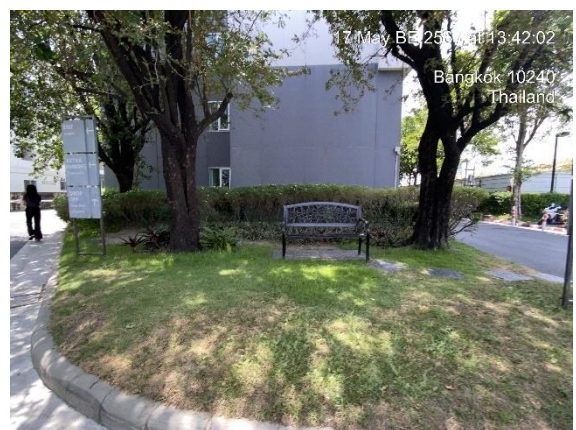
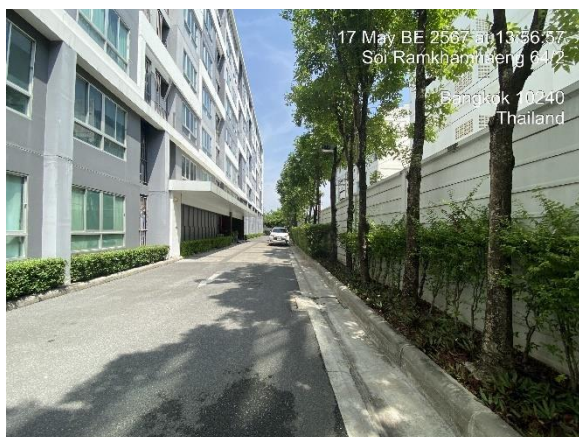
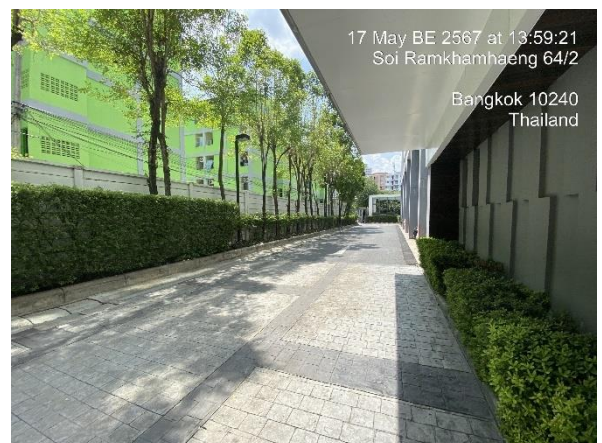
ภาพที่ 2-3 พื้นที่สีเขียว

1.2 คุณภาพอากาศ 1) ฝุ่นละออง	<ul style="list-style-type: none"> - ควบคุมความเร็วของรถภายในโครงการเช่นป้ายจำกัดความเร็วสัญญาณความเร็ว เพื่อไม่ให้เกิดการฟุ้งกระจายของฝุ่นบนผิวถนน - ดูแลรักษาความสะอาดถนนภายในโครงการโดยฉีดล้างถนนเป็นประจำสม่ำเสมอ - จัดให้มีพื้นที่สีเขียวภายในโครงการขนาดพื้นที่รวมทั้งสิ้น 2,304.2 ตารางเมตร โดยปลูกพืชคลุมพื้นที่ว่างทั้งหมดเพื่อลดมลพิษทาง อากาศ 	<ul style="list-style-type: none"> - โครงการจัดทำป้ายจำกัดความเร็ว และสัญญาณเพื่อลดความเร็วและไม่ให้เกิดการฟุ้งกระจายของฝุ่นบนผิวถนน - โครงการได้มีการฉีดล้างถนนภายในเป็นประจำสม่ำเสมอ - โครงการได้จัดให้มีพื้นที่สีเขียวภายในโครงการขนาดพื้นที่รวมทั้งสิ้น 2,304.2 ตารางเมตร โดยปลูกพืชคลุมพื้นที่ว่าง ทั้งหมดเพื่อลดมลพิษ ทางอากาศ 		ภาพที่ 2-3 ภาพที่ 2-4 ภาพที่ 2-15

3.6 การอนุรักษ์พลังงาน (ต่อ)	2. การอนุรักษ์พลังงานไฟฟ้าของเจ้าของโครงการ มีดังนี้ ปลุก ต้นไม้มภายในโครงการให้มากที่สุดภายในบริเวณพื้นที่ว่างซึ่งไม่ใช่ถนน และทางวิ่งเพื่อลดภาระการทำงานของเครื่องปรับอากาศ - ใช้ฉนวนบุเพดานซึ่งสามารถลดกักการใช้ระบบปรับอากาศลง ได้ 1 ต้นความเย้นต่อพื้นที่ 100 ตารางเมตร - ติดป้ายประชาสัมพันธ์ภายในพื้นที่โครงการให้ล้างแอร์เป็น ประจำสม่ำเสมอพร้อมระบุเบอร์ ติดต่อช่างซ่อม / ล้างแอร์ เพื่อ อำนวยความสะดวกผู้พักอาศัยภายในโครงการ - โครงการประสานกับช่างซ่อมล้างแอร์ โดยจัดให้มีช่วงลดราคาใน การล้างทำความสะอาดเครื่องปรับอากาศเพื่อเป็นแรงจูงใจให้กับผู้ พัก อาศัย - แยกสวิตช์ควบคุมอุปกรณ์ไฟฟ้าแสงสว่าง แทนการใช้หนึ่งตัว ควบคุมหลอดแสงสว่างจำนวนมาก - ติดตั้งเครื่องปรับระดับแสงสว่าง (Dimmer) บริเวณห้องที่ใช้ สำหรับงานอเนกประสงค์ซึ่งบางครั้งต้องการแสงสว่างมาก แต่ บางครั้งก็ต้องการน้อย	โครงการได้ปลูกต้นไม้ภายในโครงการให้มากที่สุดภายในบริเวณ พื้นที่ว่างซึ่งไม่ใช่ถนนและทางวิ่งเพื่อลดภาระการทำงานของ เครื่องปรับอากาศ	-	ภาพที่ 2-3

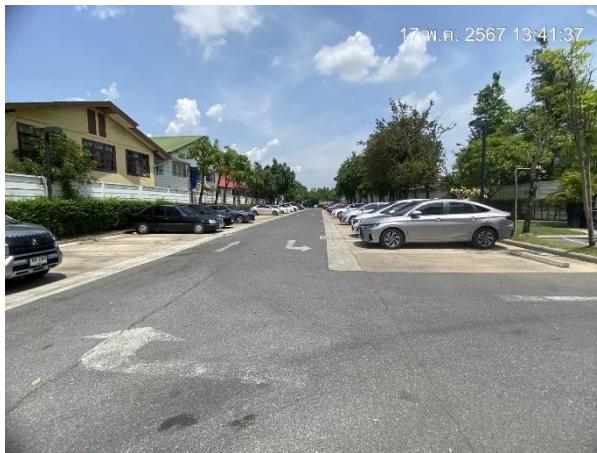
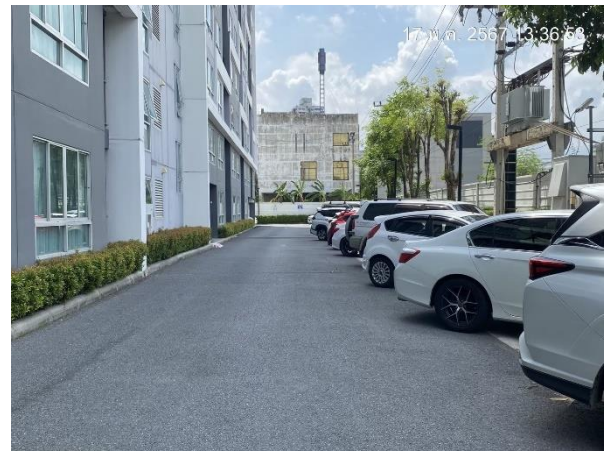
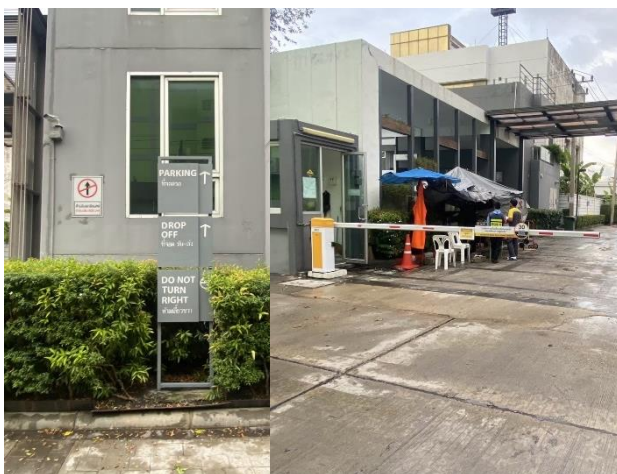
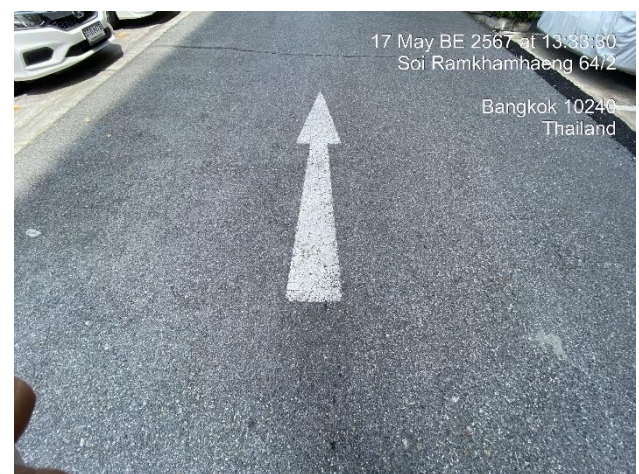
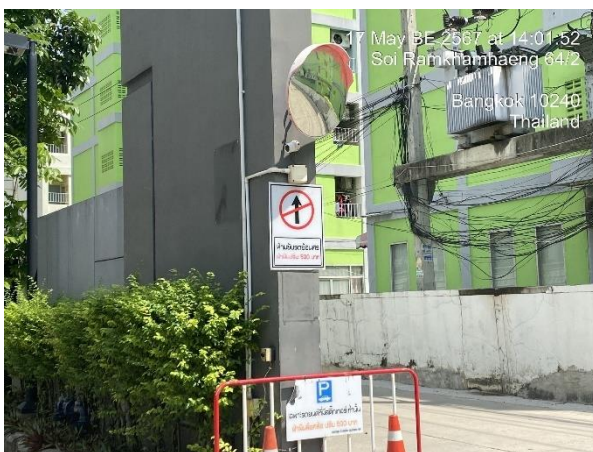
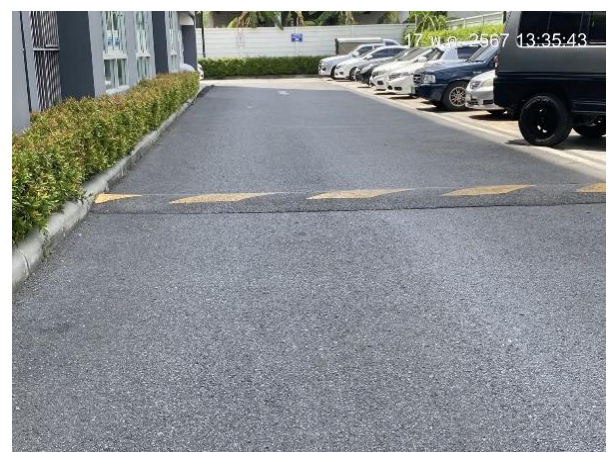
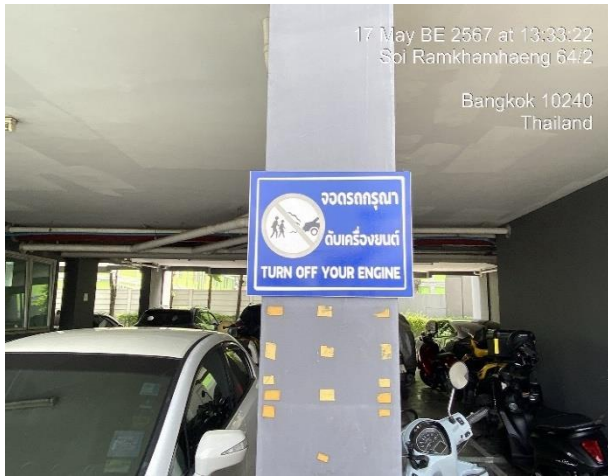
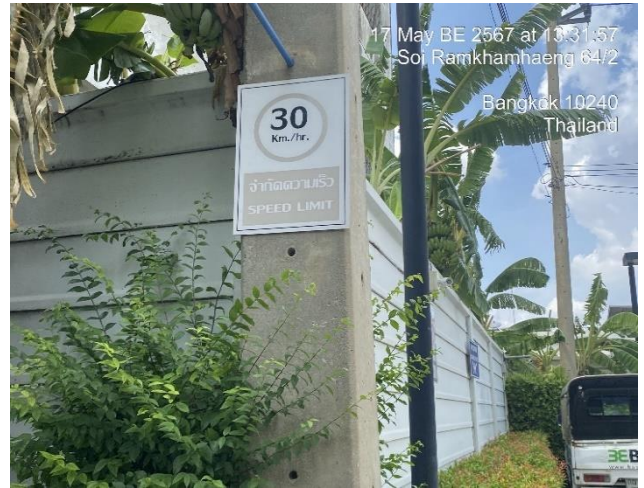
ภาพที่ 2-4 การจราจรภายในโครงการ

2) มลพิษทางอากาศ	<ul style="list-style-type: none"> - จัดให้มีที่จอดรถอยู่ที่ชั้นที่ 1 มีลักษณะเปิดโล่งไม่ปิดทึบมิดผ่านตลอดเวลาอากาศหมุนเวียนได้สะดวก - ติดตั้งป้ายห้ามติดเครื่องยนต์ทิ้งไว้ภายในบริเวณพื้นที่จอดรถ - ให้สามารถสังเกตได้อย่างชัดเจนและทั่วถึง - ควบคุมความเร็วของรถภายในโครงการเช่นป้าย จำกัด 	<ul style="list-style-type: none"> - โครงการได้จัดให้มีที่จอดรถอยู่ที่ชั้นที่ 1 มีลักษณะเปิดโล่ง ไม่ปิดทึบมิดผ่านตลอดเวลาอากาศหมุนเวียนได้สะดวก - โครงการได้ติดตั้งป้ายห้ามติดเครื่องยนต์ทิ้งไว้ภายในบริเวณพื้นที่จอดรถให้สามารถสังเกตได้อย่างชัดเจนและทั่วถึง 		ภาพที่ 2-4

1.3 เสียง	<ul style="list-style-type: none"> - จัดให้มีการทำสัญญาณชะลอความเร็วของรถบนถนนภายใน โครงการเพื่อชะลอความเร็วของรถและลดเสียงจากการเล่น ของรถยนต์ - ติดตั้งป้ายห้ามเร่งเครื่องยนต์ไว้บริเวณที่จอดรถและทางวิ่ง ภายในโครงการให้เห็นอย่างชัดเจน 	<ul style="list-style-type: none"> - โครงการจัดให้มีการทำสัญญาณชะลอความเร็วของรถ บนถนนภายในโครงการเพื่อชะลอความเร็วของรถ และลดเสียงจากการเล่นของรถยนต์ - โครงการติดตั้งป้ายห้ามเร่งเครื่องยนต์ไว้บริเวณที่จอด รถและทางวิ่งภายในโครงการให้เห็นอย่างชัดเจน 		<p>ภาพที่ 2-4</p> <p>ภาพที่ 2-4</p>

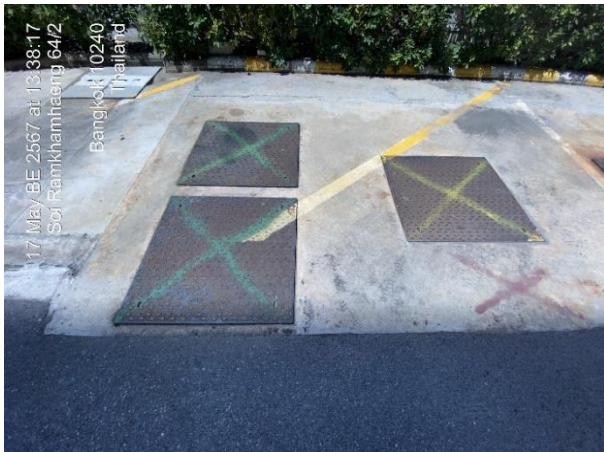
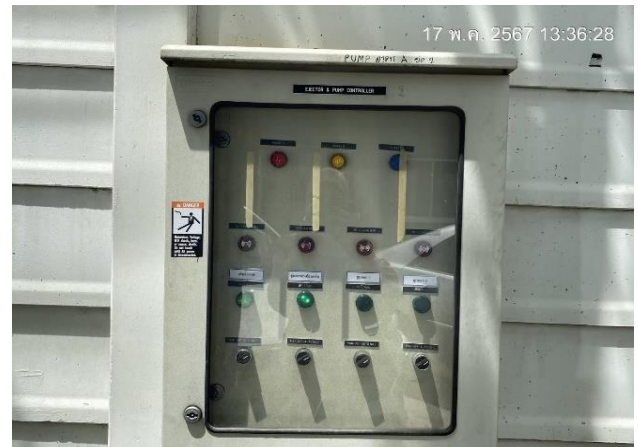
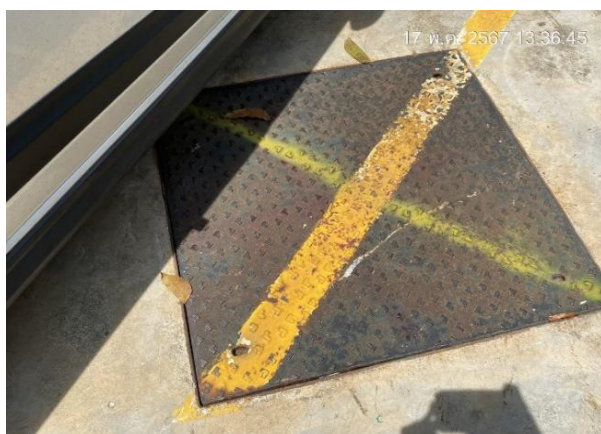
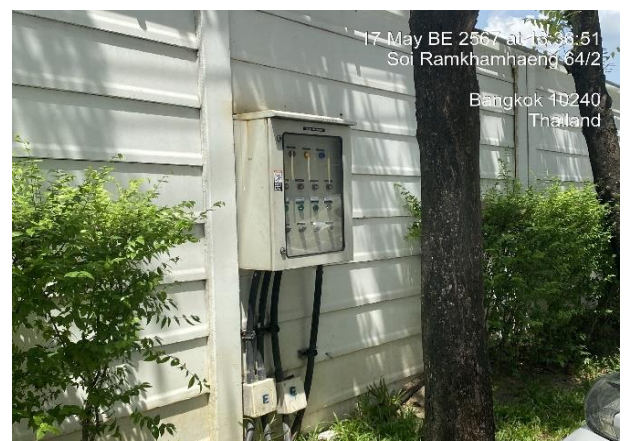
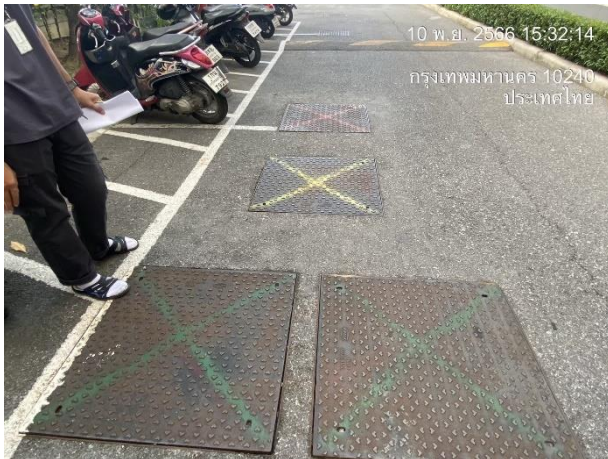
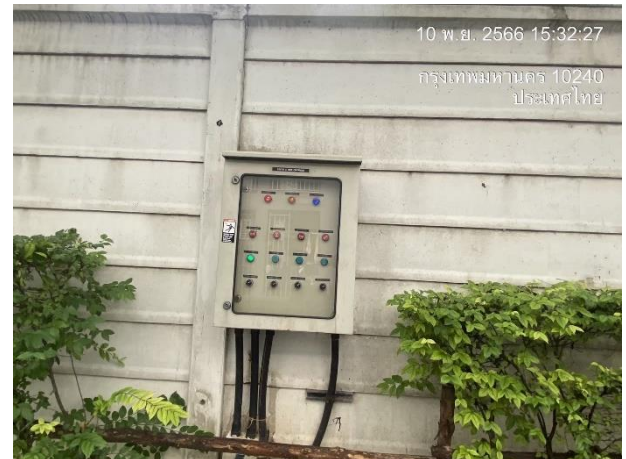
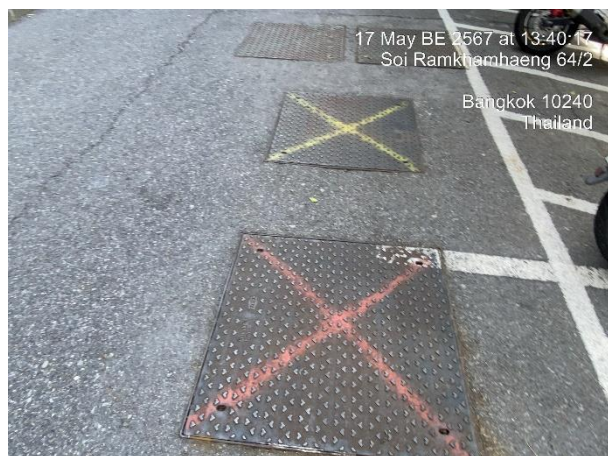
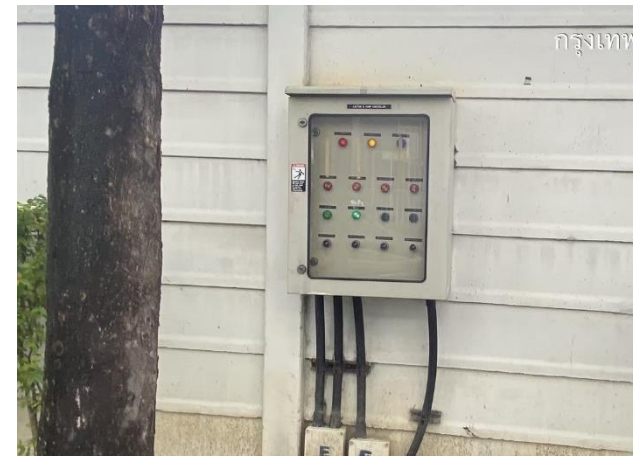
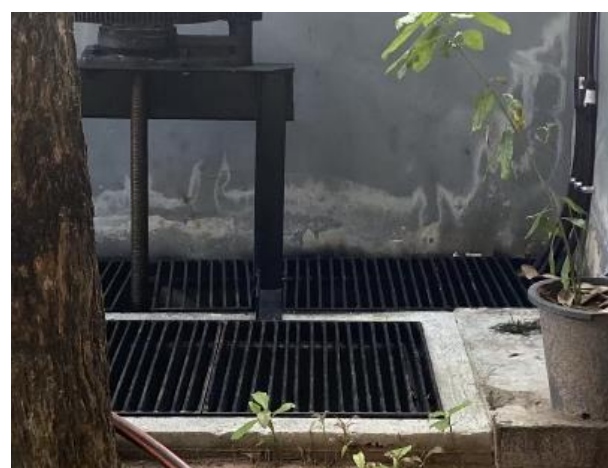
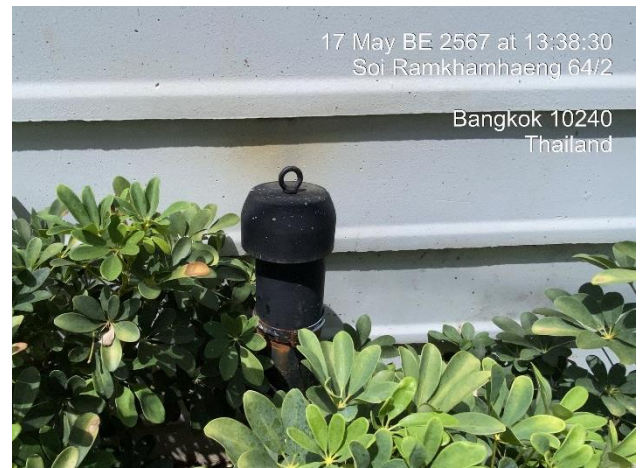
ภาพที่ 2-5 ระบบบำบัดน้ำเสีย

1.4 คุณภาพน้ำ	- จัดให้มีระบบบำบัดน้ำเสียแบบตะกอนเร่ง (Activated Sludge) ขนาด 60 ลูกบาศก์เมตร/วันจำนวน 1 ชุดขนาด 70 ลูกบาศก์เมตร / วันจำนวน 3 ชุดบำบัดน้ำเสียจากอาคาร A และ B และระบบบำบัดน้ำเสียสำเร็จรูปแบบเกราะกรองเติมอากาศขนาด 2.2 ลูกบาศก์เมตร / วันจำนวน 1 ชุดบำบัดน้ำเสียจากอาคารสโมสร สามารถบำบัดน้ำเสียให้มีคุณภาพตามมาตรฐานน้ำทิ้งประเภท ข ซึ่งกำหนดให้มีค่า BOD ในน้ำทิ้งไม่เกิน 30 มิลลิกรัม / ลิตร	โครงการจัดให้มีระบบบำบัดน้ำเสียแบบตะกอนเร่ง (Activated Sludge) ภายในโครงการตามมาตรการ EIA แต่รูปแบบและสถานที่ตั้งของระบบบำบัดน้ำเสียไม่ตรงตามแบบที่ยื่นมาตรการ EIA ไว้ เนื่องจาก 1.จาก As Build ระบบบ่อบำบัดไม่ปรากฏว่ามีกรตอกเสาเข็ม ซึ่งอาจทำให้เกิดการทรุดตัว โครงสร้างไม่แข็งแรง 2. ตาม As Build บ่อบำบัดทั้ง 4 บ่อ จะมีขนาด 60 ลบ.ม. ซึ่งมี ขนาดเล็กกว่าที่กำหนดไว้ในรายงาน EIA ในมาตรการ EIA กำหนดให้บ่อมีขนาด 60 ลบ.ม. 1 บ่อ และขนาด 70 ลบ.ม. 3 บ่อ 3.ระบบหนองน้ำเพื่อบำบัดของระบบบำบัดน้ำเสีย ไม่เพียงพอต่อ ปริมาณการใช้น้ำต่อคนต่อวัน บั้มที่ใช้ในการหนองน้ำเดิมสามารถ รับน้ำเสียได้เพียง 3 คิวต่อชั่วโมง หรือรับน้ำได้เพียง 60 คนต่อบ่อ ซึ่ง ปริมาณการใช้น้ำจริงมากกว่าที่บ่อจะรับได้ จึง จำเป็นต้องจัดหา บั้ม เพื่อรองรับการใช้น้ำในช่วง เวลาที่การใช้น้ำมาก ๆ 4. ไม่มีระบบ Aerosol ในการดับกลิ่น	1. ไม่มีบ่อมีเทนตามที่แจ้งไว้ใน EIA 2. น้ำจากการบำบัดปล่อยลงไปรวมกับท่อ Site Drainage ผิดจากแบบ EIA ที่ ต้อง ปล่อยลงท่อแยกจากกัน 3. ตำแหน่งบ่อไม่ตรงตามที่แจ้งไว้ใน EIA อยู่ด้านหน้าแต่สร้างจริงด้านหลัง 4. ระยะท่อมีความยาวเพิ่มขึ้น 5. ขนาดปริมาณบ่อบำบัด 60 คิว ไม่ตรงตามแบบ EIA 6. อุปกรณ์ไม่เพียงพอต่อการบำบัดน้ำเสีย ไม่มีระบบปั๊มสำหรับหนองน้ำ	ภาพที่ 2-5

3.2 การบำบัดน้ำเสีย	- จัดให้มีระบบบำบัดน้ำเสียแบบตะกอนเร่ง (Activated Sludge) ขนาด 60 ลูกบาศก์เมตร/วัน จำนวน 1 ชุด และ ขนาด 70 ลูกบาศก์เมตร/วัน จำนวน 3 ชุด (อาคาร A และ B) ระบบ บำบัดน้ำเสียสำเร็จรูปแบบเกราะ-กรองเติมอากาศ ขนาด 2.2 ลูกบาศก์เมตร/วัน จำนวน 1 ชุด บำบัดน้ำเสียจากอาคารสโมสร และขนาด 0.8 ลูกบาศก์เมตร/วัน จำนวน 1 ชุด บำบัดน้ำเสียจากห้องพักรวมสามารถบำบัด น้ำเสียให้มีคุณภาพตาม มาตรฐาน น้ำทิ้งประเภท ข ซึ่ง กำหนดให้มีค่า BOD ในน้ำทิ้ง ไม่ เกิน 30 มิลลิกรัม/ลิตร	- โครงการจัดให้มีระบบบำบัดน้ำเสียแบบ ตะกอนเร่ง(Activated Sludge) ภายใน โครงการตามมาตรการ EIA แต่รูปแบบและ สถานที่ตั้งของระบบบำบัดน้ำเสีย ไม่ตรง ตามแบบที่ยื่นมาตรการ EIA ไว้	1. ไม่มีบ่อมีเทนตามที่แจ้งไว้ใน EIA 2. น้ำจากการบำบัดปล่อยลงไปรวมกับ ท่อ Site Drainage ผิดจากแบบ EIA ที่ ต้องปล่อยลงท่อแยกจากกัน 3. ตำแหน่งบ่อไม่ตรงตามที่แจ้งไว้ใน EIA อยู่ด้านหน้าแต่สร้างจริงด้านหลัง 4. ระยะท่อมีความยาวเพิ่มขึ้น 5. ขนาดปริมาณบ่อบำบัด 60 คิว ไม่ตรง ตามแบบ EIA 6. อุปกรณ์ไม่เพียงพอต่อการบำบัดน้ำเสีย ไม่มีระบบปั๊มสำหรับหนองน้ำ	ภาพที่ 2-5

- จัดให้มีการบำบัด Aerosol โดยรวบรวมอากาศจากถังเดิม อากาศผ่านเข้าท่อระบายอากาศ (ท่อ Vent) และ อุดปลายท่อ โดยใช้ถ่านปิดหัวด้วยแผ่น Filter รวมทั้งปิดปลายท่อด้วยแผ่น ฟองน้ำแบบบางให้อากาศไหลผ่านได้สะดวก เพื่อป้องกันการ เกิดละอองน้ำที่มีการปนเปื้อนของ เชื้อโรคออกสู่บรรยากาศ ภายนอก โดยกำหนดให้มีการ ถอดแผ่น Filter เพื่อล้างทำความสะอาด ทุกๆ 2 เดือน และกำหนดให้มีการเปลี่ยนถ่านและแผ่น ฟองน้ำทุก 2 เดือน	- โครงการไม่ได้มีการอุดปลายท่อโดยใช้ถ่านปิดหัวด้วยแผ่น Filter รวมทั้งไม่ได้ปิดปลายท่อด้วยแผ่นฟองน้ำแบบบาง ให้อากาศไหลผ่านได้สะดวกแต่ใช้ฝาปิดแบบธรรมดาแทน ในการปิดฝาท่อ	-	ภาพที่ 2-5

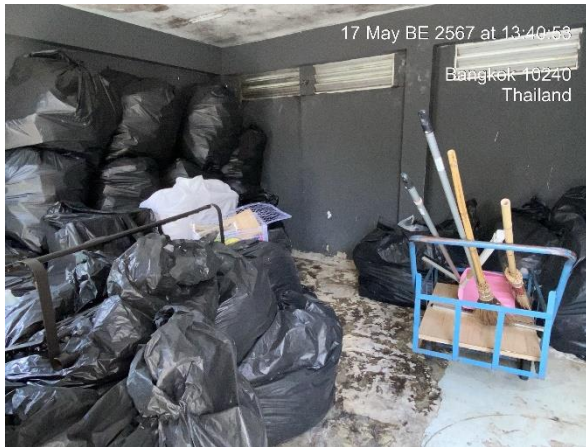
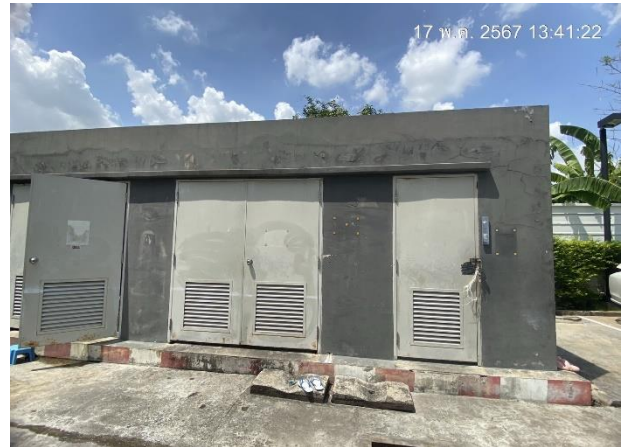
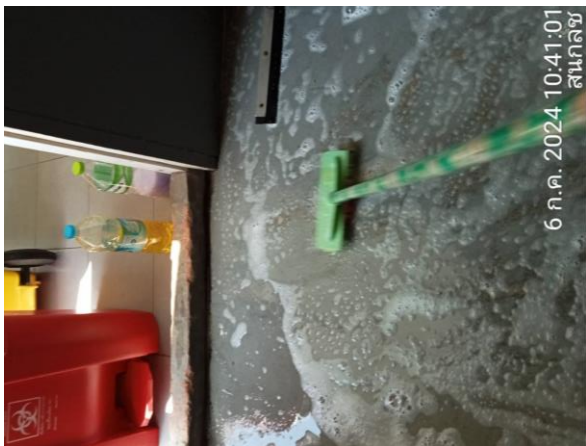
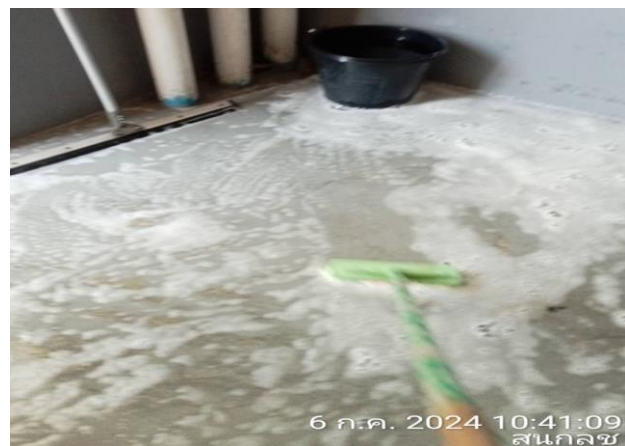
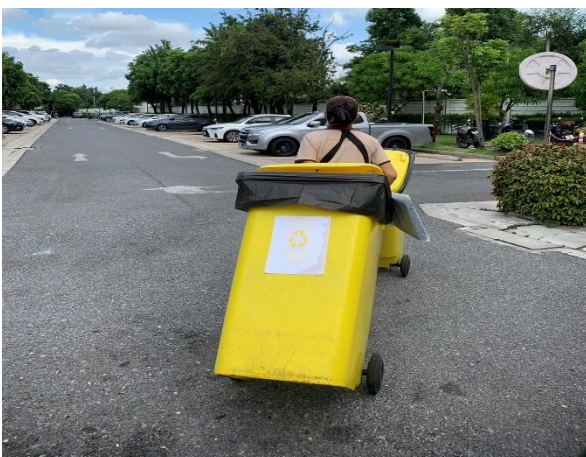
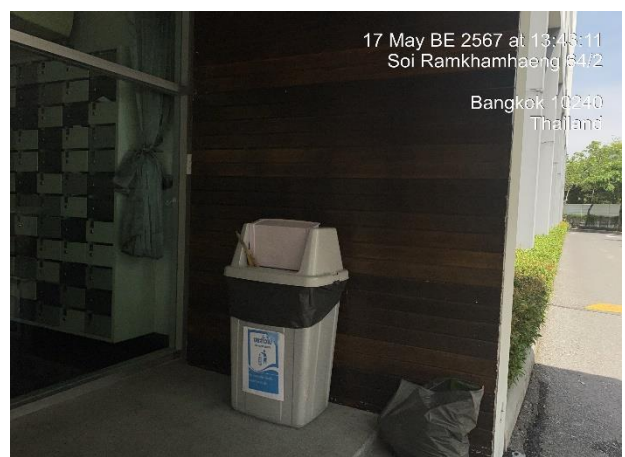
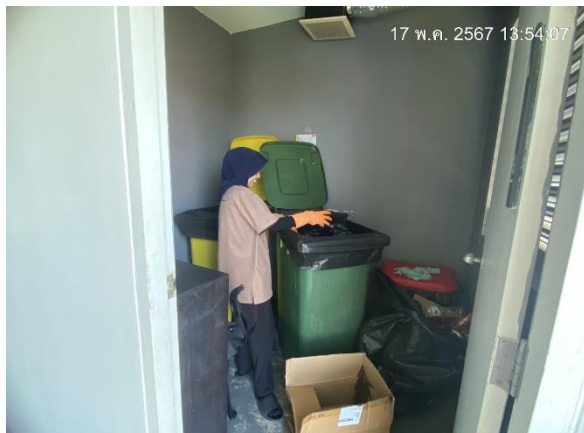
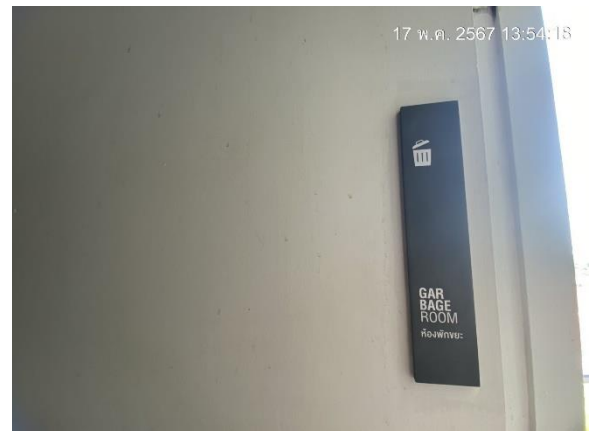
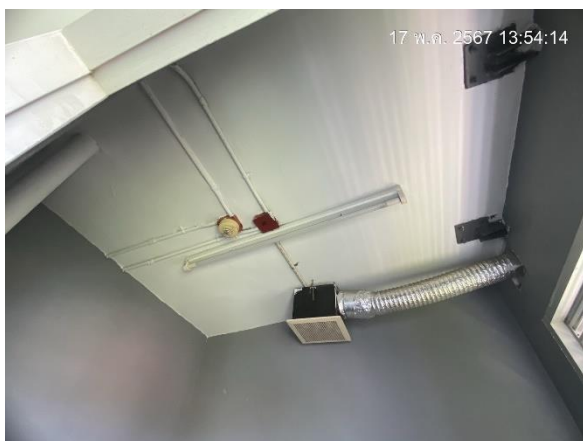
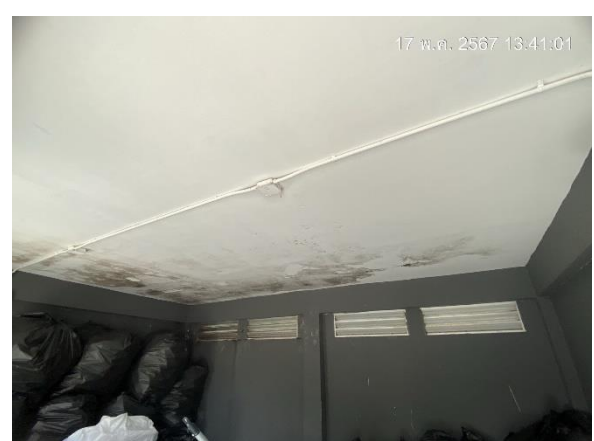
ภาพที่ 2-6 การจัดการขยะ

3.4 การจัดการมูลฝอย	<p>จัดให้มีห้องพักมูลฝอยประจำชั้นแต่ละอาคาร รายละเอียด ต่อไปนี้</p> <p>(1) อาคาร A และ B ตั้งแต่ชั้นล่างถึงชั้นที่ 3 จัดให้มี ห้องพักมูล ฝอยประจำชั้น จำนวน 1 ห้องชั้น ตั้งอยู่บริเวณ บันไดหนีไฟ มี ความกว้าง 1.8 เมตร ความยาว 2.0 เมตร (ขนาดพื้นที่ $1.8 \times 2.0 = 3.6$ ตารางเมตร) ภายในห้องพักมูลฝอยประจำชั้นแต่ละ ห้องจะตั้งถังมูลฝอย 200 ลิตร ภายในรองด้วยถุงคำอีกชั้นหนึ่ง จำนวน 2 ถัง (ถึงมูลฝอย แห้ง 1 ถัง และถึงมูลฝอยเปียก 1 ถัง)</p>	<p>โครงการได้จัดให้มีห้องพักมูลฝอยประจำชั้นแต่ละอาคาร รายละเอียดต่อไปนี้</p> <p>(1) อาคาร A และ B ตั้งแต่ชั้นล่างถึงชั้นที่ 3 จัดให้มี ห้องพักมูลฝอยประจำชั้น จำนวน 1 ห้องชั้น ตั้งอยู่บริเวณ บันไดหนีไฟ มีความกว้าง 1.8 เมตร ความยาว 2.0 เมตร (ขนาดพื้นที่ $1.8 \times 2.0 = 3.6$ ตารางเมตร) ภายในห้อง พักมูลฝอยประจำชั้นแต่ละห้องจะตั้งถังมูลฝอย 200 ลิตร ภายในรองด้วยถุงคำอีกชั้นหนึ่ง จำนวน 2 ถัง (ถึงมูล ฝอย แห้ง 1 ถัง และถึงมูลฝอยเปียก 1 ถัง) และยังมีมูลฝอย</p>	-	ภาพที่ 2-6

3.4 การจัดการมูลฝอย (ต่อ)	- และถังมูลฝอยขนาด 50 ลิตร จำนวน 1 ถัง ถังมูลฝอยอันตราย) ไว้ภายในห้อง ดังกล่าว (2) อาคารสโมสรภายในห้องสำนักงานนิติบุคคลอาคารชุด (ตั้งอยู่ที่ชั้นที่ 1) และห้องออกกำลังกาย (ตั้งอยู่ชั้นที่ 2) โครงการ จะตั้งถังมูลฝอยขนาด 50 ลิตร จำนวน 3 ถัง/ห้อง (ถัง มูลฝอย แห้ง 1 ถัง ถังมูลฝอยเปียก 1 ถัง และถังมูลฝอยอันตราย 1 ถัง)	- ขนาด 50 ลิตร จำนวน 1 ถัง ถังมูลฝอยอันตราย) ไว้ ภายในห้อง ดังกล่าว (2) อาคารสโมสรภายในห้องสำนักงานนิติบุคคลอาคารชุด (ตั้งอยู่ที่ชั้นที่ 1) และห้องออกกำลังกาย (ตั้งอยู่ชั้นที่ 2) โครงการจะตั้งถังมูลฝอยขนาด 50 ลิตร จำนวน 3 ถัง/ ห้อง (ถังมูลฝอยแห้ง 1 ถัง ถังมูล ฝอยเปียก 1 ถัง และถัง มูลฝอยอันตราย 1 ถัง)	-	ภาพที่ 2-6

- จัดให้มีพนักงานทำความสะอาดมาจัดเก็บมูลฝอยจากห้องพัก มูลฝอยประจำชั้นไปไว้ยังห้องพักมูลฝอยรวมของโครงการซึ่งอยู่ ตั้งอยู่ด้านทิศตะวันออกต่อไป โดยในการขนย้ายมูลฝอยจาก ห้องพักมูลฝอยประจำชั้น จะให้พนักงานขนไปทิ้งโดยใช้ลิฟต์ เพื่อป้องกันกรณีถุงดำฉีกขาดและอาจมีน้ำชะมูลฝอยรั่วไหลลง พื้น	- โครงการได้จัดให้มีพนักงานทำความสะอาดมาจัดเก็บมูล ฝอยจากห้องพักมูลฝอยประจำชั้นไปไว้ยังห้องพักมูลฝอย รวมของโครงการซึ่งอยู่ตั้งอยู่ด้านทิศตะวันออกต่อไป โดย ในการขนย้ายมูลฝอยจากห้องพักมูลฝอยประจำชั้นจะให้ พนักงานขนไปทิ้งโดยใช้ลิฟต์เพื่อป้องกันกรณีถุงดำฉีก ขาดและอาจมีน้ำชะมูลฝอยรั่วไหลลงพื้น	-	ภาพที่ 2-6

3.4 การจัดการมูลฝอย (ต่อ)	- ควบคุมพนักงานไม่ให้นำมูลฝอยมากองไว้เพื่อรอการเก็บขน อย่างเคร่งครัด	- โครงการมีการควบคุมพนักงานไม่ให้นำมูลฝอยมากองไว้ เพื่อรอการเก็บขนอย่างเคร่งครัด	-	ภาพที่ 2-6

- การเก็บมูลฝอยในถุงต้องไม่ให้มีปริมาณ หรือน้ำหนักมากเกินไป ซึ่งบรรจุปริมาณมูลฝอยประมาณ 3 ใน 4 ของถุง	- โครงการมีการเก็บมูลฝอยในถุงต้องไม่ให้มีปริมาณ หรือน้ำหนักมากเกินไป ซึ่งบรรจุปริมาณมูลฝอยประมาณ 3 ใน 4 ของถุง	-	ภาพที่ 2-6

- ก่อนรวบรวมมูลฝอยจากจุดต่างๆ ไปยังห้องพักมูลฝอยรวมต้อง มัดปากถุงให้แน่น เพื่อป้องกันมูลฝอยกระจัดกระจายและ สะดวกต่อการขนย้าย	- ก่อนรวบรวมมูลฝอยจากจุดต่างๆ ไปยังห้องพักมูลฝอย รวม ทางโครงการได้มีการมัดปากถุงให้แน่นเพื่อป้องกัน มูลฝอยกระจัดกระจายและสะดวกต่อการขนย้าย	-	ภาพที่ 2-6

- จัดให้มีห้องพักมูลฝอยรวม โดยแบ่งเป็นห้องพักมูลฝอยแห้ง ห้องพักมูลฝอยเปียก และห้องพักมูลฝอยอันตรายซึ่งห้อง พักมูล ฝอยแต่ละห้องสามารถรองรับมูลฝอยได้ไม่น้อยกว่า 3 เท่า ของ ปริมาณมูลฝอยที่เกิดขึ้น	- โครงการจัดให้มีห้องพักมูลฝอยรวม แต่ไม่ได้แบ่งเป็น ห้องพักมูลฝอยแห้ง ห้องพักมูลฝอยเปียก และห้องพักมูล ฝอยอันตราย	-	ภาพที่ 2-6

- จัดให้มีการทำความสะอาดห้องพักมูลฝอยรวมอย่างสม่ำเสมอ สัปดาห์ละ 1 ครั้ง เพื่อป้องกันการเพาะตัวของเชื้อโรค	- โครงการได้จัดให้มีการทำความสะอาดห้องพักมูลฝอยรวม อย่างสม่ำเสมอสัปดาห์ละ 1 ครั้ง เพื่อป้องกันการเพาะตัว ของเชื้อโรค	-	ภาพที่ 2-6
	ห้องพักมูลฝอยรวมจะปิดมิดชิด เพื่อป้องกันกลิ่นรบกวนผู้อยู่ อาศัยและชุมชนบริเวณใกล้เคียง โดยจะเปิดเฉพาะช่วงที่มีการ เก็บขนมูลฝอยเท่านั้น	- โครงการปิดห้องพักมูลฝอยอย่างมิดชิด เพื่อป้องกันกลิ่น รบกวนผู้อยู่อาศัยและชุมชนบริเวณใกล้เคียง โดยจะเปิด เฉพาะช่วงที่มีการเก็บขนมูลฝอยเท่านั้น	-	ภาพที่ 2-6

3.4 การจัดการมูลฝอย (ต่อ)	- จัดให้มีท่อรวบรวมน้ำจากการล้างห้องพักมูลฝอย เพื่อรวบรวม น้ำเสียเข้าสู่ระบบบำบัดน้ำเสียรูปแบบเกราะกรองเติมอากาศ จำนวน 1 ชุด ออกแบบให้รองรับน้ำเสีย ได้ 0.8 ลูกบาศก์เมตร/ วัน เพื่อบำบัดก่อนระบายออก สู่นอกโครงการ	- โครงการจัดให้มีท่อรวบรวมน้ำจากการล้างห้องพักมูลฝอย เพื่อรวบรวมน้ำเสียเข้าสู่ระบบบำบัดน้ำเสียรูปแบบเกราะ กรองเติมอากาศ จำนวน 1 ชุด ออกแบบให้รองรับน้ำเสีย ได้ 0.8 ลูกบาศก์ เมตร/วัน เพื่อบำบัดก่อนระบายออกสู่ ภายนอกโครงการ	-	ภาพที่ 2-6

- จัดให้มีแม่บ้านคอยดูแลรักษาความสะอาดบริเวณห้องพักมูล ฝอยประจำชั้นและห้องพักมูลฝอยรวมอย่างสม่ำเสมอ	- โครงการจัดให้มีแม่บ้านคอยดูแลรักษาความสะอาด บริเวณห้องพักมูลฝอยประจำชั้นและห้องพักมูลฝอยรวม อย่างสม่ำเสมอ	-	ภาพที่ 2-6

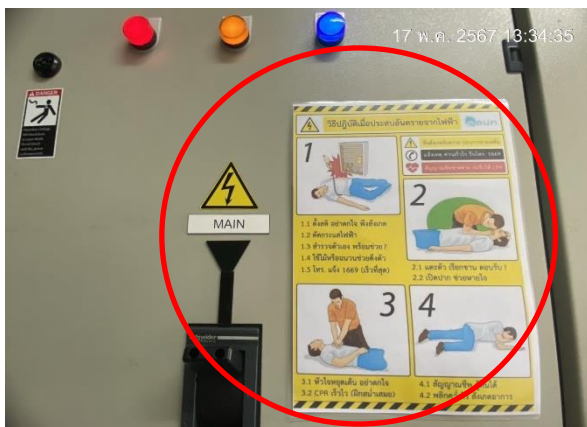
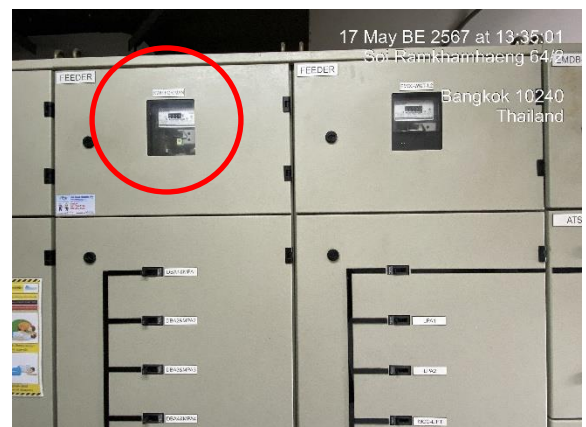
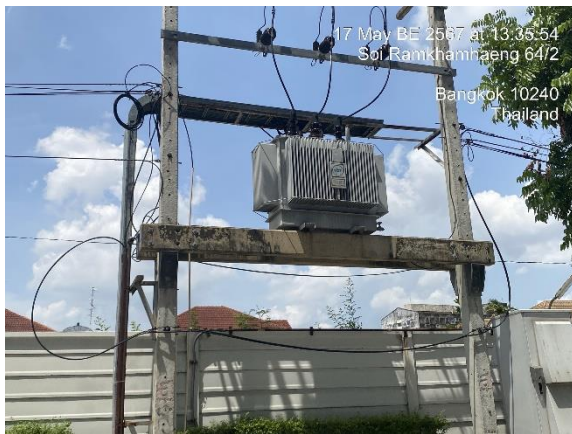
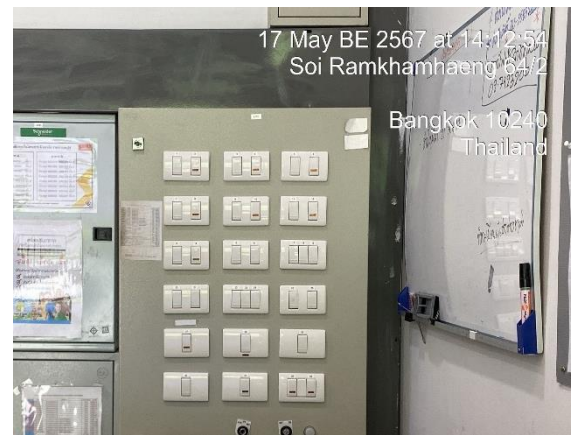
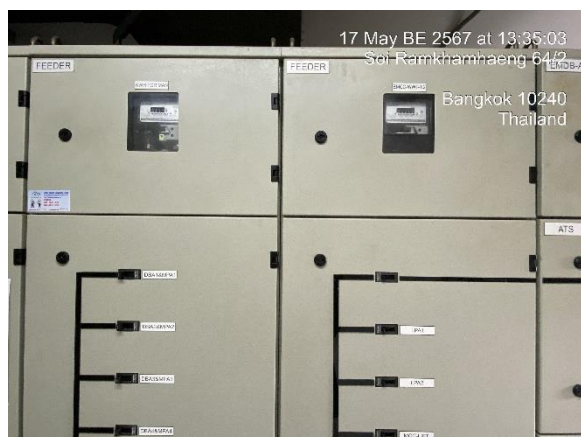
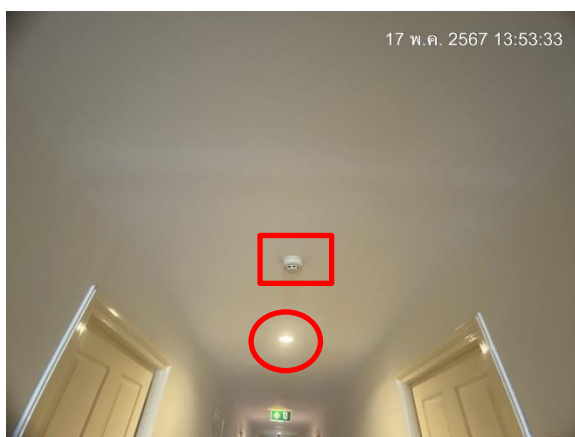
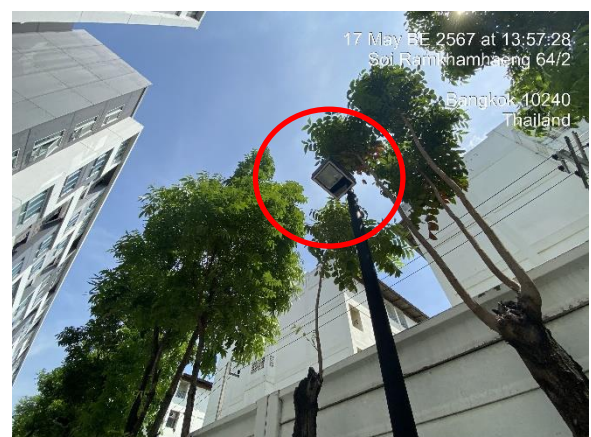
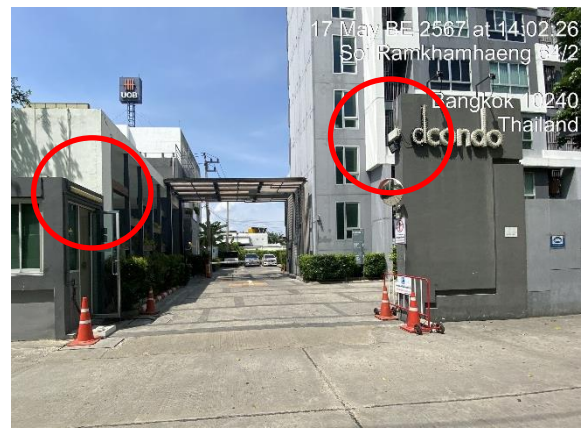
ภาพที่ 2-7 ระบบไฟฟ้า

- จัดให้มีระบบมิเตอร์ไฟฟ้าสำหรับระบบบำบัดน้ำเสียของ โครงการโดยเฉพาะแยกจากระบบไฟฟ้าอื่นๆ เพื่อให้สามารถ ติดตามตรวจสอบการใช้งานของระบบบำบัดน้ำเสียได้และให้ เกิดความมั่นใจว่าโครงการจะเดินระบบบำบัดน้ำเสียตลอด ระยะเวลาที่เปิดดำเนินการโครงการ	- โครงการจัดให้มีระบบมิเตอร์ไฟฟ้าสำหรับระบบบำบัดน้ำ เสียของโครงการโดยเฉพาะแยกจากระบบไฟฟ้าอื่นๆ เพื่อให้สามารถติดตามตรวจสอบการใช้งานของระบบ บำบัดน้ำเสียได้และให้เกิดความมั่นใจว่าโครงการจะเดิน ระบบบำบัดน้ำเสียตลอดระยะเวลาที่เปิดดำเนินการโครงการ	-	ภาพที่ 2-7

3.5 การใช้ไฟฟ้า	<p>- 1. โครงการติดตั้งระบบไฟฟ้า ดังนี้</p> <p>(1) ระบบไฟฟ้าปกติ โครงการจะรับกระแสไฟฟ้าจาก การไฟฟ้า นครหลวงเขตลาดกระบัง โดยจำหน่ายไฟฟ้าแรงสูงผ่านหม้อแปลงโดยแปลงไฟฟ้าแรงสูงจาก การไฟฟ้านครหลวงขนาด 12/24 KV ผ่าน Transformer โดยมีรายละเอียดการติดตั้งหม้อแปลงดังนี้</p> <p>(1.1) อาคาร A และสโมสร จะติดตั้ง Transformer ชนิด Oil Immerse ขนาด 800 KVA จำนวน 1 ชุด แปลงไฟ 12124 KV เป็น 400/230 V เพื่อจ่ายไปยัง Load ต่างๆ ในภาวะปกติ โดยอาคาร A และอาคาร B จะมีความต้องการ ใช้ไฟฟ้ารวมประมาณ 597 KVA</p> <p>(1.2) อาคาร B จะติดตั้ง Transformer ชนิด Oil Immerse ขนาด 800 KVA จำนวน 1 ชุด แปลงไฟ 1224 KV เป็น 400/230 V เพื่อ จ่ายไปยัง Load ต่างๆ ในภาวะปกติ โดยอาคาร B จะมีความต้องการใช้ไฟฟ้ารวมประมาณ 617 KVA</p>	<p>- 1. โครงการติดตั้งระบบไฟฟ้า ดังนี้</p> <p>(1) ระบบไฟฟ้าปกติ โครงการจะรับกระแสไฟฟ้าจาก การ ไฟฟ้านครหลวงเขตลาดกระบัง โดยจำหน่ายไฟฟ้าแรงสูง ผ่านหม้อแปลงโดยแปลงไฟฟ้าแรงสูงจาก การไฟฟ้านคร หลวงขนาด 12/24 KV ผ่าน Transformer โดยมี รายละเอียดการติดตั้งหม้อแปลงดังนี้</p> <p>(1.1) อาคาร A และสโมสร จะติดตั้ง Transformer ชนิด Oil Immerse ขนาด 800 KVA จำนวน 1 ชุด แปลงไฟ 12124 KV เป็น 400/230 V เพื่อจ่ายไปยัง Load ต่างๆ ใน ภาวะปกติ โดยอาคาร A และอาคาร B จะมีความต้องการ ใช้ไฟฟ้ารวมประมาณ 597 KVA</p> <p>(1.2) อาคาร B จะติดตั้ง Transformer ชนิด Oil Immerse ขนาด 800 KVA จำนวน 1 ชุด แปลงไฟ 1224 KV เป็น 400/230 V เพื่อ จ่ายไปยัง Load ต่างๆ ในภาวะปกติ โดย อาคาร B จะมีความต้องการใช้ไฟฟ้ารวมประมาณ 617 KVA</p>	-	ภาพที่ 2-7

- ในการติดตั้งระบบไฟฟ้าให้เลือกใช้บัลลาสต์อิเล็กทรอนิกส์ ซึ่งช่วยประหยัดไฟได้ 10 วัตต์/หลอด ประหยัดพลังงานได้ 30% เมื่อเทียบกับบัลลาสต์ชนิดแกนเหล็กธรรมดา	โครงการไม่ได้เลือกใช้บัลลาสต์อิเล็กทรอนิกส์ ซึ่งช่วย ประหยัดไฟได้ 10 วัตต์/หลอด ประหยัดพลังงานได้ 30% เมื่อเทียบกับบัลลาสต์ชนิดแกนเหล็กธรรมดา	เนื่องจากโครงการ เปลี่ยนเป็นหลอดไฟ แบบLED จึงไม่ใช้บัล ลาสต์	ภาพที่ 2-7

- ใช้ หลอดไฟประหยัดพลังงานแบบชนิดที่เรียกว่า Compact Fluorescent Light Bulb (CFL) เพราะ จะกินไฟเพียง 1 ใน 4 ของ หลอดเดิมและมีอายุการใช้งานนานกว่าหลายปีมากให้ แสงสว่างสูงและมีสีที่นุ่มนวล มีอายุการใช้งานยาวนาน และ ความร้อนที่ตัวหลอดน้อยกว่าเมื่อเทียบกับหลอด Incandescent (หลอดมีไส้)	โครงการมีการใช้หลอดไฟประหยัดพลังงานแบบ LED ใน การประหยัดพลังงาน	-	ภาพที่ 2-7

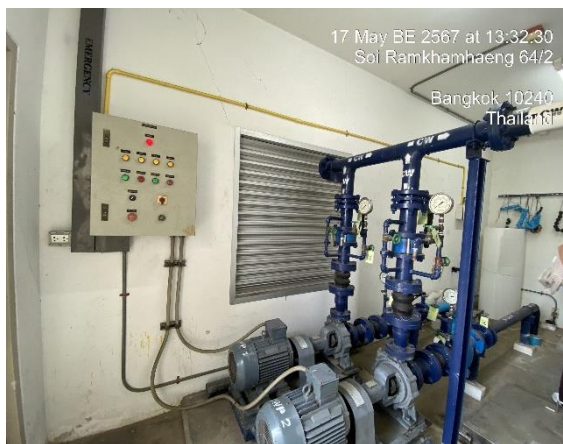
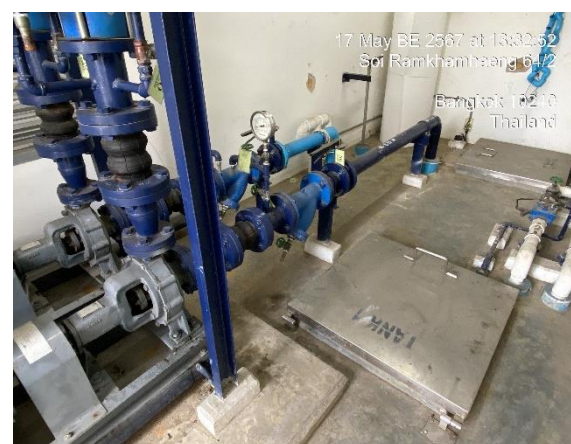
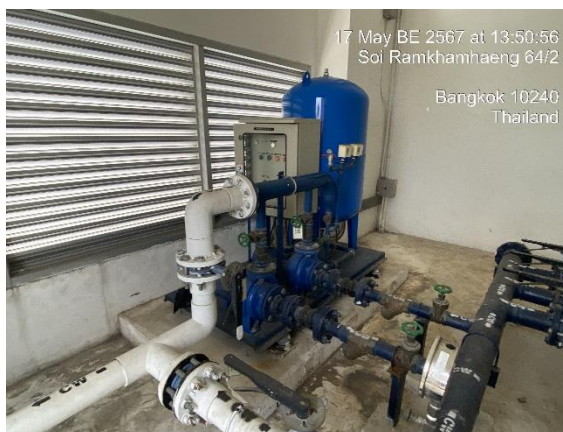
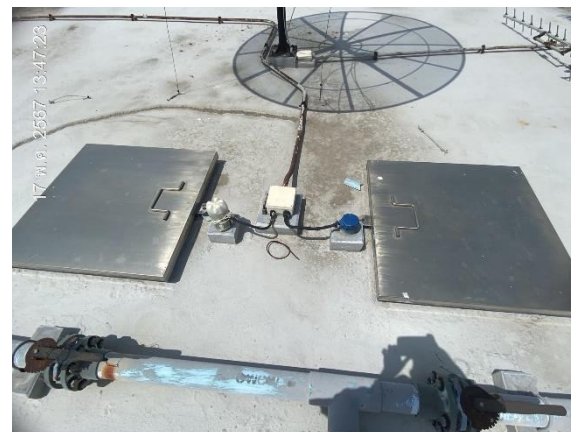
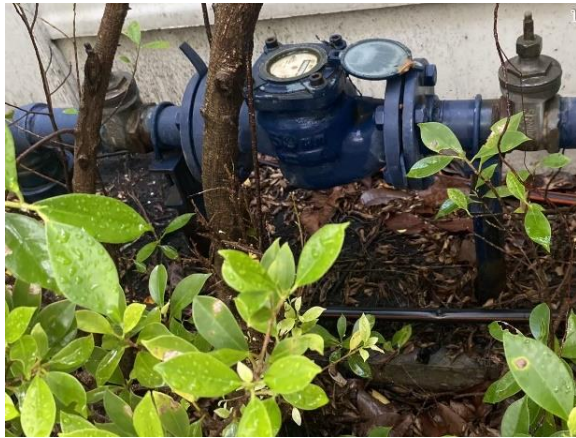
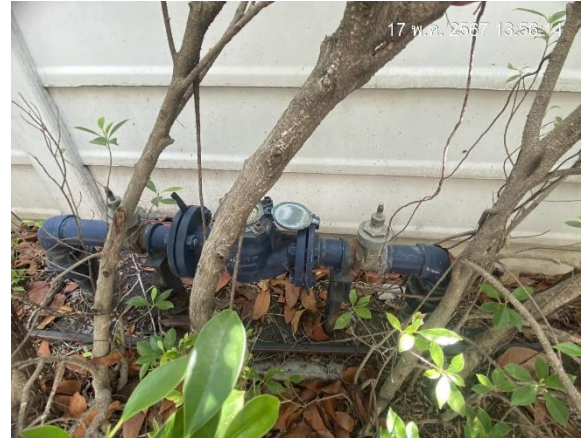
ภาพที่ 2-8 ระบบการจัดการน้ำใช้

3. คุณค่าการใช้ประโยชน์ มนุษย์				
3.1 การใช้น้ำ	จัดให้มีน้ำสำรองเก็บไว้ในถังเก็บน้ำชั้นใต้ดินและถังเก็บน้ำบนอาคาร โดยมีรายละเอียดของถังเก็บน้ำ ดังนี้ (1) อาคาร A - ถังเก็บน้ำใต้ดิน จำนวน 1 ถัง ตั้งอยู่ใต้ดินบริเวณที่จอดรถใต้อาคาร A โดยถังเก็บน้ำมีความจุประสิทธิภาพ 178.8 ลบ.ม. - ถังเก็บน้ำชั้นหลังคา จำนวน 1 ถัง มีความจุประสิทธิภาพ 48.3 ลูกบาศก์เมตร สำรองน้ำเพื่อการอุปโภค-บริโภค ทั้งหมด (2) อาคาร B - ถังเก็บน้ำใต้ดิน จำนวน 1 ถัง ตั้งอยู่ใต้ดินบริเวณใต้อาคาร B โดยถังเก็บน้ำมีความจุประสิทธิภาพ 160.8 ลูกบาศก์เมตร สำรองน้ำเพื่อการอุปโภค-บริโภคทั้งหมด - ถังเก็บน้ำชั้นหลังคา จำนวน 1 ถัง มีความจุ ประสิทธิภาพ 48.3 ลูกบาศก์เมตร สำรองน้ำเพื่อการอุปโภคบริโภคทั้งหมด	โครงการจัดให้มีน้ำสำรองเก็บไว้ในถังเก็บน้ำชั้นใต้ดินและถังเก็บน้ำบนอาคารตามมาตรการที่กำหนด	-	ภาพที่ 2-8
		โครงการจัดให้มีน้ำสำรองเก็บไว้ในถังเก็บน้ำชั้นใต้ดินและถังเก็บน้ำบนอาคารตามมาตรการที่กำหนด		ภาพที่ 2-8

3.1 การใช้น้ำ (ต่อ)	- ต่อท่อรับน้ำประปาขนาดเส้นผ่านศูนย์กลาง 0.11 เมตร เพื่อนำน้ำประปามาเก็บไว้ในถังเก็บน้ำใต้ดิน (อาคาร A และ B) โดยให้น้ำไหลเข้าถังเก็บน้ำโดยแรงโน้มถ่วง เพื่อนำน้ำมาเก็บไว้ในถังเก็บน้ำใต้ดิน จากนั้นจะสูบน้ำ ไปยังถังเก็บน้ำบนอาคาร แล้วจึงจ่ายลงมายังส่วนต่าง ๆ ของอาคารไม่ดึงน้ำประปาจากท่อหลัก โดยตรง	- โครงการได้ต่อท่อรับน้ำประปาขนาดเส้นผ่านศูนย์กลาง 0.11 เมตร เพื่อนำน้ำประปามาเก็บไว้ในถังเก็บน้ำใต้ดิน (อาคาร A และ B) โดยให้น้ำไหล เข้าถังเก็บน้ำโดยแรงโน้มถ่วง เพื่อนำน้ำมาเก็บไว้ในถังเก็บน้ำใต้ดิน จากนั้นจะสูบน้ำไปยังถังเก็บน้ำบนอาคาร แล้วจึงจ่ายลงมายังส่วนต่าง ๆ ของอาคาร ไม่ดึงน้ำประปาจากท่อหลักโดยตรง		ภาพที่ 2-8

- จัดให้มีระบบสูบน้ำในอาคาร ซึ่งทำหน้าที่สูบน้ำ โดยไม่ดึงน้ำเข้ามาจากท่อประปาโดยตรง และควบคุม การจ่ายน้ำด้วยระบบตั้งเวลาซึ่งกำหนดเวลาการสูบน้ำ ในช่วง 24.00 -05.00 น. ซึ่งอยู่นอกช่วงเวลาที่พักอาศัย ใกล้เคียงมีการใช้น้ำ	- โครงการจัดให้มีระบบสูบน้ำในอาคาร ซึ่งทำหน้าที่สูบน้ำ โดยไม่ดึงน้ำเข้ามาจากท่อประปาโดยตรง และควบคุม การจ่ายน้ำด้วยระบบตั้งเวลาซึ่ง กำหนดเวลาการสูบน้ำ ในช่วง 24.00 - 05.00 น. ซึ่งอยู่นอกช่วงเวลาที่พักอาศัย ใกล้เคียงมีการใช้น้ำ		ภาพที่ 2-8

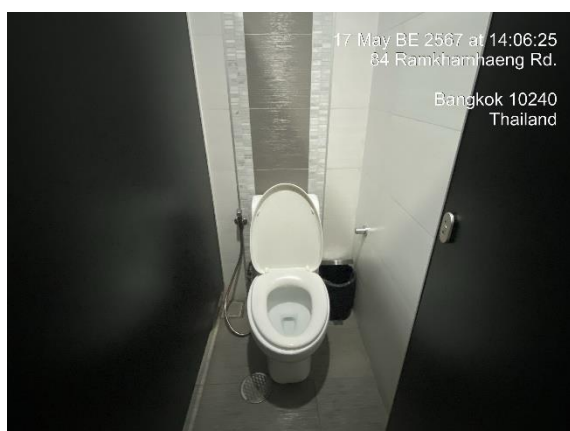
ภาพที่ 2-13 การเลือกใช้สุขภัณฑ์ประหยัดน้ำ

- ในการออกแบบเลือกใช้สุขภัณฑ์ที่ประหยัดน้ำ หรืออุปกรณ์ที่มีประสิทธิภาพสูง ทั้งก๊อกประหยัดน้ำ ชักโครก และหัวฉีด ประหยัดน้ำ	- โครงการได้เลือกใช้สุขภัณฑ์ที่ประหยัดน้ำ หรืออุปกรณ์ที่มีประสิทธิภาพสูง ทั้งก๊อกประหยัดน้ำ ชักโครก และหัวฉีด ประหยัดน้ำ		ภาพที่ 2-13
