รายงานผลการปฏิบัติตามเงื่อนไขของมาตรการป้องกันและ  
แก้ไขผลกระทบสิ่งแวดล้อมและมาตรการติดตามตรวจสอบ  
คุณภาพสิ่งแวดล้อม โครงการ **Diamond condominium**

ประจำเดือน กรกฎาคม – ธันวาคม 2567

บริษัท ซิลค์โปรเจกต์ จำกัด

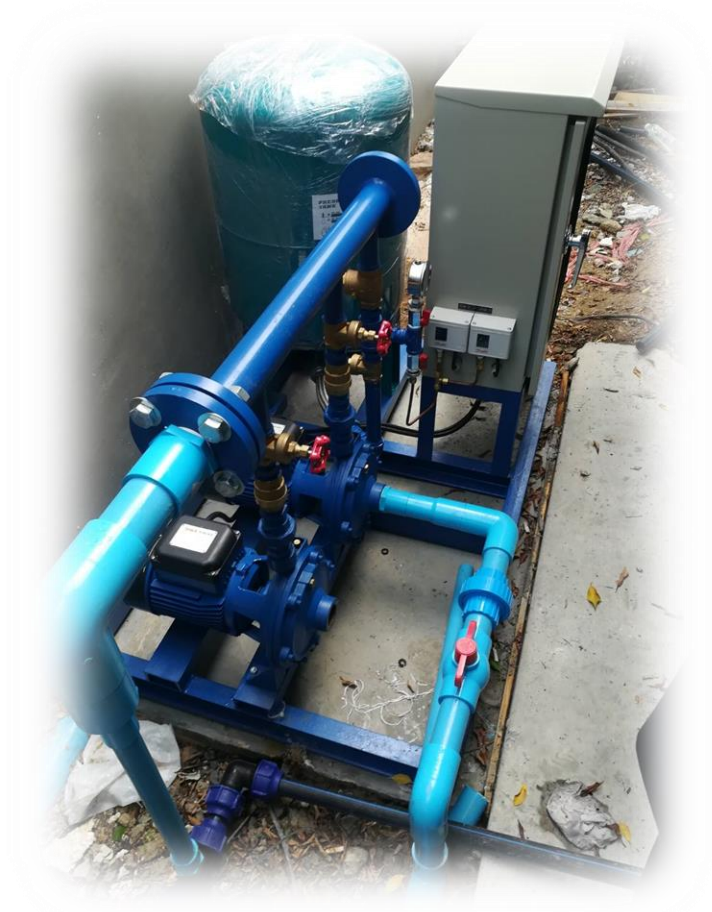
ภาพที่ 1- 7 การนำน้ำทิ้งมาหมุนเวียนใช้ในการรดน้ำต้นไม้ภายในพื้นที่โครงการฯ

น้ำเสียที่ผ่านการบำบัดและจะผ่านจุดตรวจคุณภาพน้ำจนได้ตามมาตรฐานน้ำทิ้งอาคารประเภท ข (ภาคผนวก ข) ค่า BOD ออกไม่เกิน 30 มิลลิกรัม/ลิตร และมีปริมาณสารแขวนลอยไม่เกิน 50 มิลลิกรัม/ลิตร น้ำทิ้งส่วนมากจะนำไปใช้รดน้ำต้นไม้ในพื้นที่โครงการฯ และเหลือบางส่วนที่น้อยมากระบายออกสู่ท่อระบายน้ำสาธารณะต่อไป

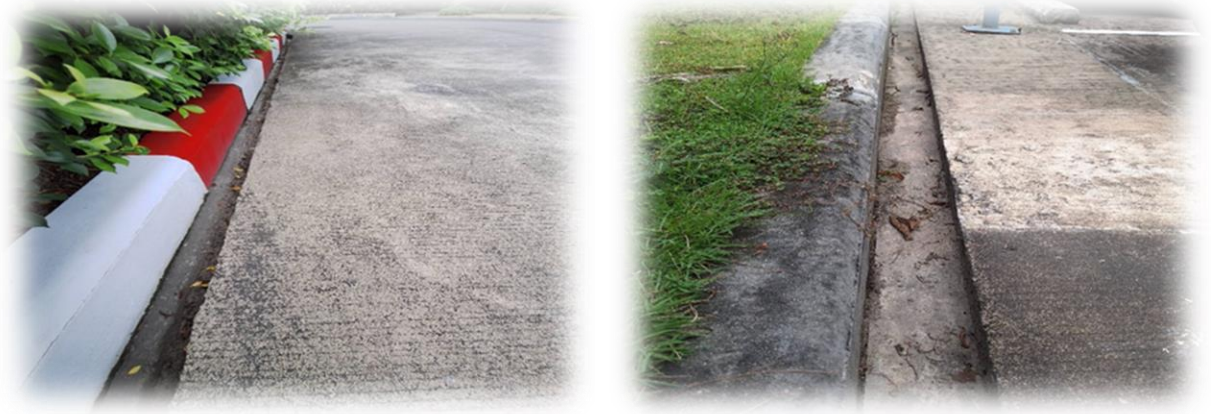
ภาพที่ 1-8 ระบบระบายน้ำฝน

ทางโครงการฯ จะแยกน้ำเสียกับน้ำฝนออกจากกัน โดยน้ำเสียที่ผ่านการบำบัดแล้วจะผ่านจุดตรวจคุณภาพน้ำจนได้มาตรฐานน้ำทิ้งอาคารประเภท ข ก่อนนำไปรดต้นไม้ในพื้นที่โครงการฯ ทุกวัน (ภาพที่ 1-8) สำหรับการระบายน้ำฝนเนื่องจากโครงการฯ มีพื้นที่สีเขียวประมาณร้อยละ 20 ของพื้นที่โครงการฯ น้ำฝนส่วนใหญ่จึงปล่อยให้ซึมลงดิน ส่วนน้ำฝนจากหลังคา ถนนที่จอดรถและทางเดินจะรวบรวมลงสู่ท่อระบายน้ำคอนกรีตเสริมเหล็กก่อนปล่อยลงบ่อหนองน้ำ

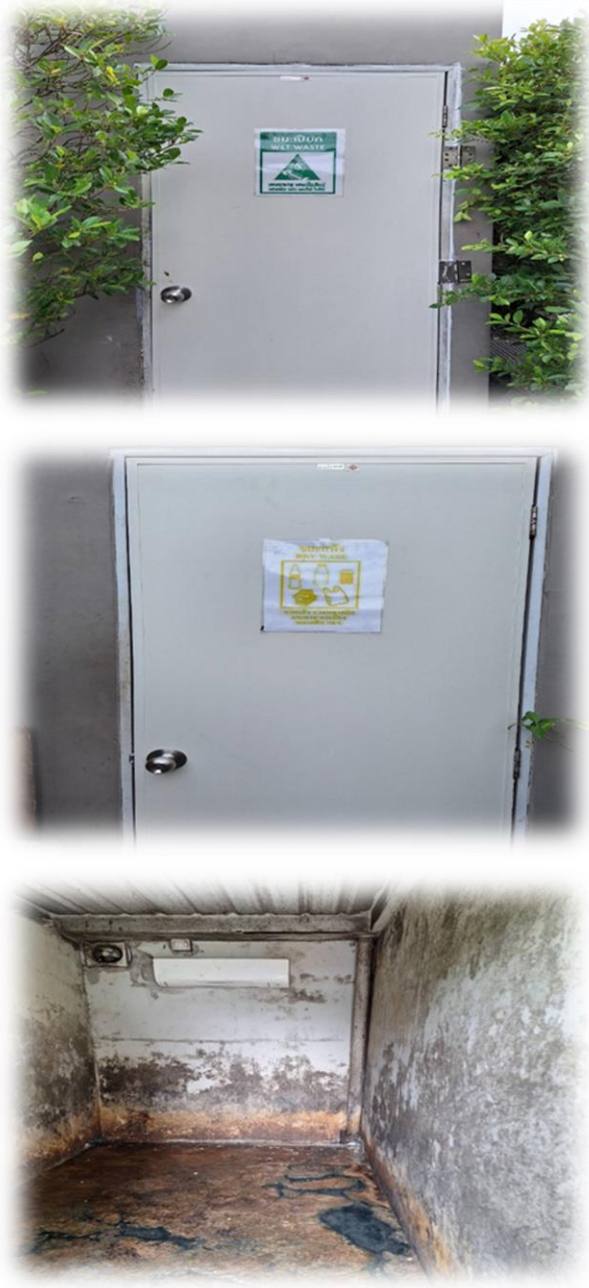
ภาพที่ 1-10 ห้องพักขยะประจำโครงการฯ

ห้องพักรวมของโครงการฯ แบ่งออกเป็น 2 ห้อง ได้แก่ ห้องพักขยะเปียก ห้องพักขยะแห้งและห้องพักขยะอันตราย อย่างไรก็ตามโครงการฯ ได้มีการว่าจ้างให้ผู้รับเหมาภายนอกเข้ามาทำการจัดเก็บขยะจากห้องพักรวมทุกวันและจัดแยกขยะที่สามารถนำไปรีไซเคิล ได้ออกจากขยะทั่วไป

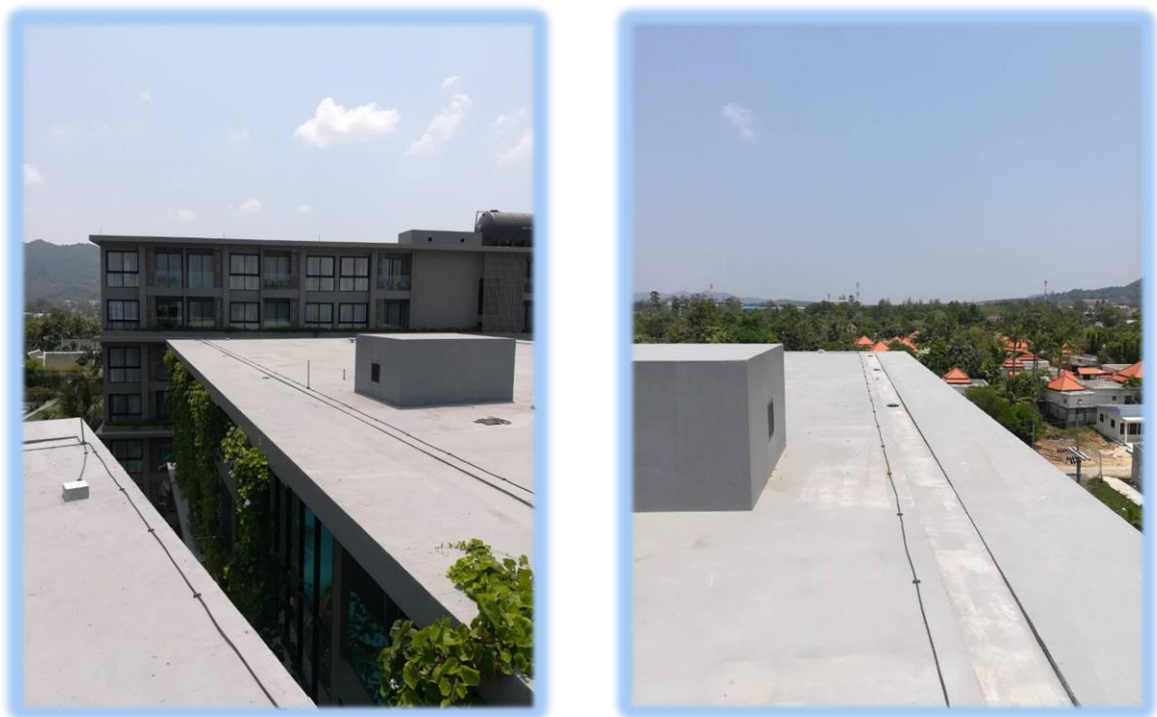
ภาพที่ 1-22 เสาล่อฟ้า

ทางโครงการฯ มีระบบป้องกันอันตรายจากฟ้าผ่าที่ชั้นหลังคาทุกอาคาร ซึ่งครอบคลุมพื้นที่รอบอาคารของโครงการฯโดยระบบจะประกอบด้วยหัวล่อฟ้า รอบพื้นที่ชั้นหลังคา(ภาพที่ 1-22)

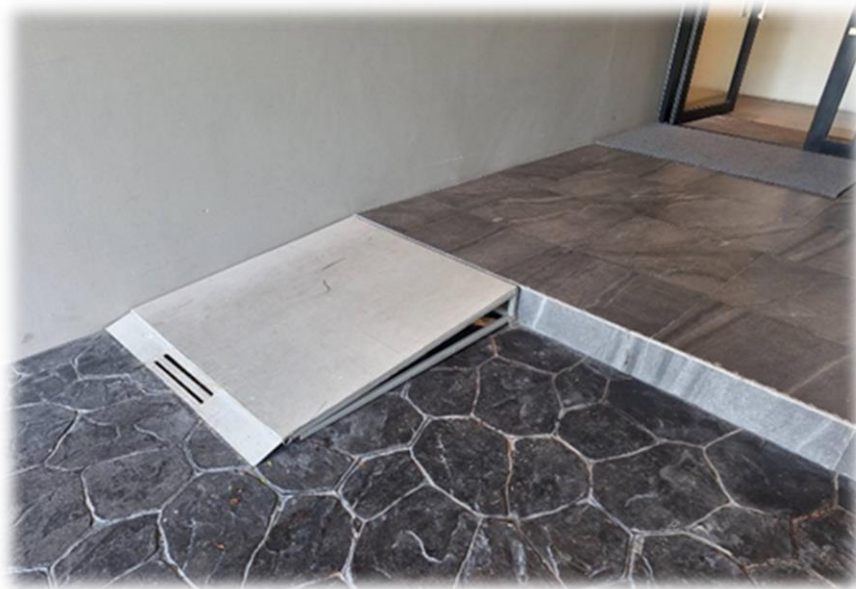
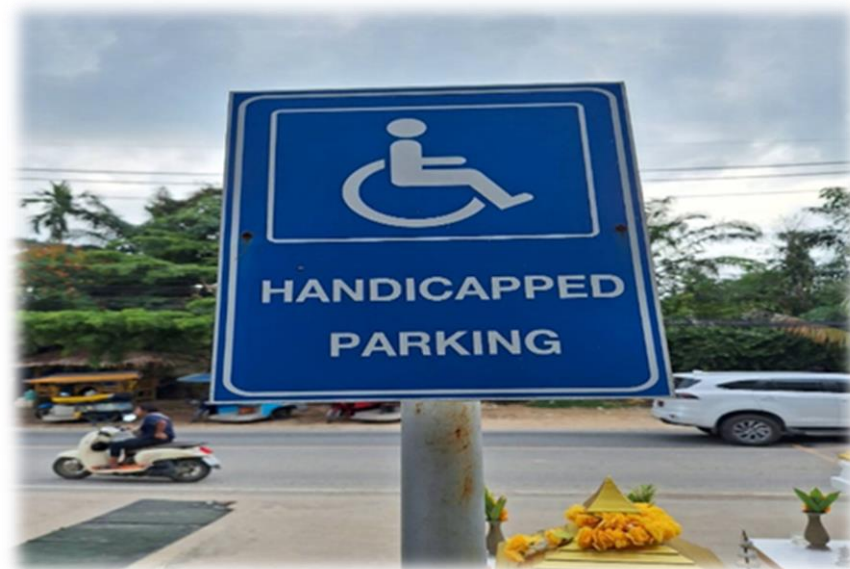
ภาพที่ 1-23 สิ่งอำนวยความสะดวกสำหรับผู้พิการหรือทุพพลภาพ และคนชรา

1. ทางลาด ทางโครงการจัดให้มีทางลาดกว้าง 1.5 เมตร ผิวทางลาดเป็นพื้นผิวต่างสัมผัส ซึ่งเป็นวัสดุที่ไม่ลื่น
2. ที่จอดรถสำหรับผู้พิการหรือทุพพลภาพและคนชรา โดยโครงการ จัดให้มีที่จอดรถจำนวน 1 คัน

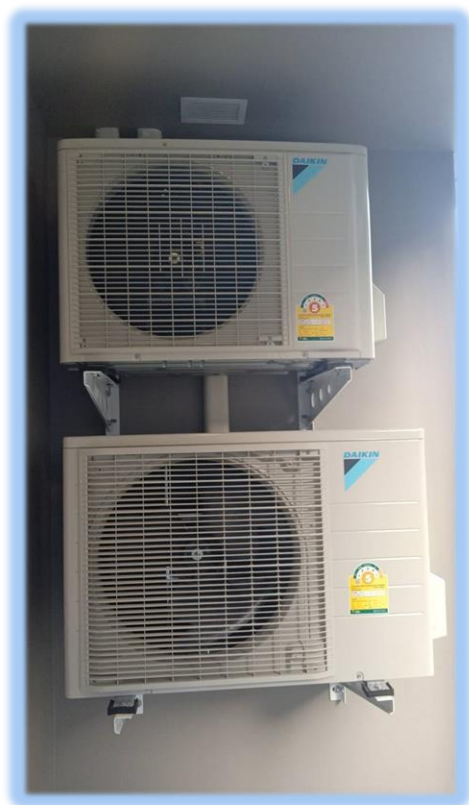
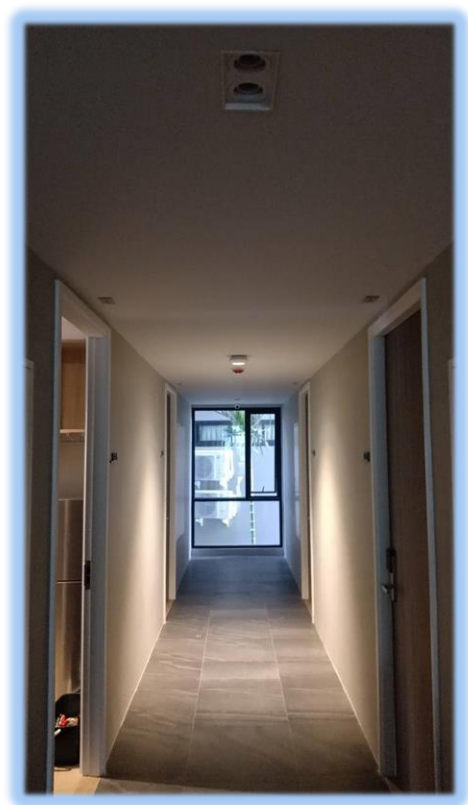
ภาพที่ 1-24 ระบบระบายอากาศของโครงการ

ทางโครงการฯ ได้จัดให้มีการระบายอากาศโดยวิธีทางกล และธรรมชาติ(ภาพที่ 1-24) ดังนี้

2.1 การระบายอากาศโดยธรรมชาติ โครงการฯ ได้จัดให้มีระบบระบายอากาศที่มีประตู หน้าต่าง หรือช่องระบายอากาศที่ติดกับภายนอก

2.2 การระบายอากาศโดยวิธีกล โครงการฯ ได้จัดให้มีการติดตั้งพัดลมระบายอากาศโดยจะติดตั้งบริเวณห้องน้ำ ห้องครัว และห้องเครื่องภายในโครงการฯ

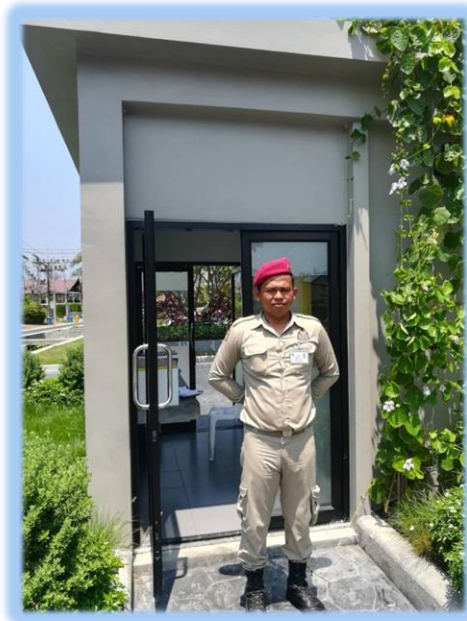
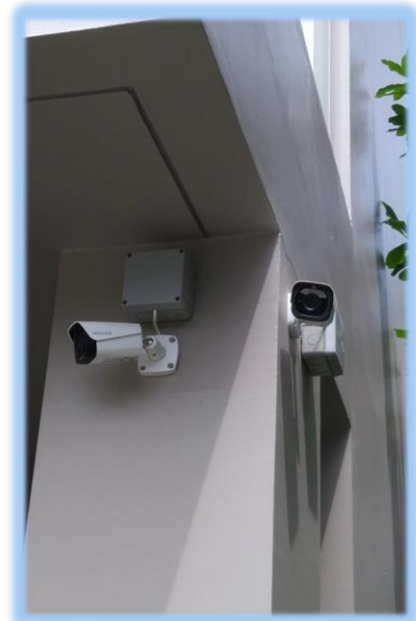
ภาพที่ 1-25 พนักงานรักษาความปลอดภัย และกล้องวงจรปิดประจำโครงการฯ

ทางโครงการฯ ได้จัดให้มีพนักงานรักษาความปลอดภัยประจำทางเข้า – ออกโครงการฯ ตลอดเวลา เพื่อให้ผู้ที่เข้าพักอาศัยสามารถติดต่อได้ตลอด 24 ชั่วโมง นอกจากนี้ทางโครงการฯ ได้ติดตั้งกล้องวงจรปิด เพื่อเพิ่มความปลอดภัยให้แก่ผู้เข้าใช้บริการภายในโครงการฯ(ภาพที่ 1-25)

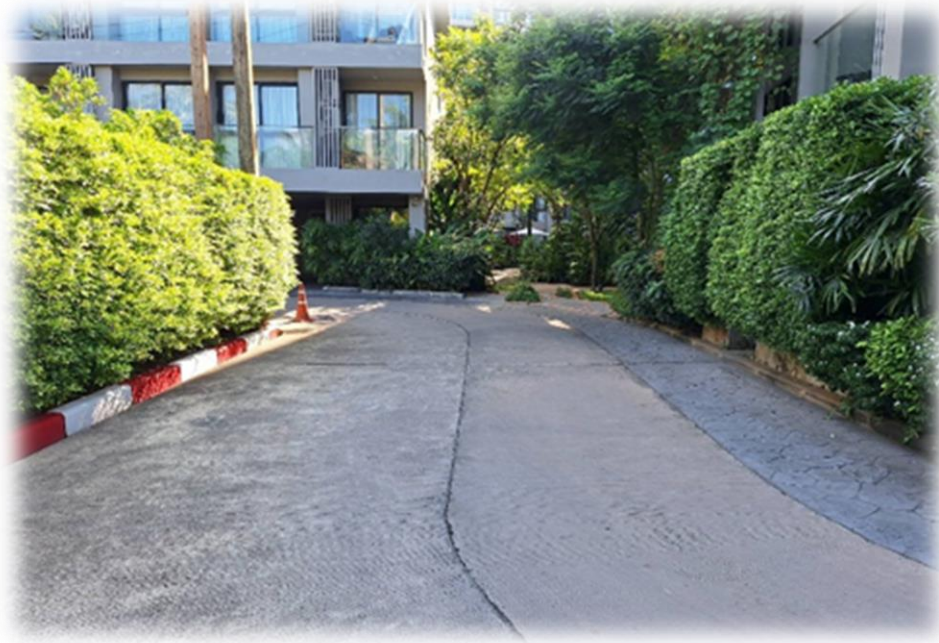
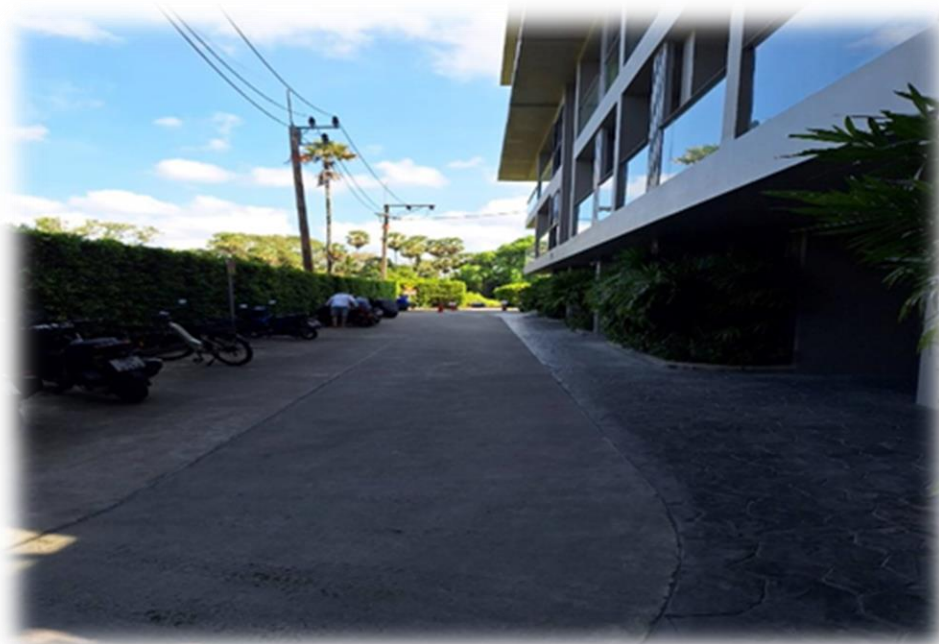
ภาพที่ 1-29 ถนนภายในโครงการฯ

ทางเข้า – ออกโครงการ มีความกว้าง 6.00 เมตร เดินรถทิศทางเดียว สำหรับถนนภายในโครงการเดินรถทิศทางเดียว มีความกว้าง 6.00 เมตร ที่จอดรถยนต์ของโครงการรวมทั้งสิ้น จำนวน 108 คัน
