รายงานฉบับนี้ จัดทำขึ้นเพื่อรายงานผลการปฏิบัติตามมาตรการป้องกันและแก้ไขผลกระทบสิ่งแวดล้อม และมาตรการติดตามตรวจสอบคุณภาพสิ่งแวดล้อม ระยะดำเนินโครงการ ไอดีโอ โมบี สุขุมวิท-อีสท์เกต โดย บริษัท อนันดา ดีเวลลอปเม้นท์ จำกัด (มหาชน) ประจำปีเดือน **มกราคม - มิถุนายน 2568** เพื่อให้เป็นไปตามเงื่อนไขที่กำหนดไว้ในหนังสือเห็นชอบผลการพิจารณารายงานการวิเคราะห์ทางสิ่งแวดล้อมโครงการ ไอดีโอ โมบี สุขุมวิท-อีสท์เกต บริษัท อนันดา ดีเวลลอปเม้นท์ จำกัด (มหาชน) ซึ่งได้มอบหมายให้บริษัท เอแอลเอส แลบบอราทอรี กรุ๊ป (ประเทศไทย) จำกัด ซึ่งเป็นบริษัทรับจ้างตรวจวัดคุณภาพสิ่งแวดล้อมซึ่งมีห้องปฏิบัติการวิเคราะห์เอกซเรย์ที่ได้รับอนุญาตจากกรมโรงงานอุตสาหกรรม เป็นผู้ตรวจวัดคุณภาพสิ่งแวดล้อม เพื่อนำเสนอหน่วยงานที่เกี่ยวข้อง

โครงการ ไอดีโอ โมบี สุขุมวิท-อีสท์เกต

รายงานผลการดำเนินงานตามมาตรการลดผลกระทบสิ่งแวดล้อมและผลการติดตามตรวจสอบคุณภาพสิ่งแวดล้อม

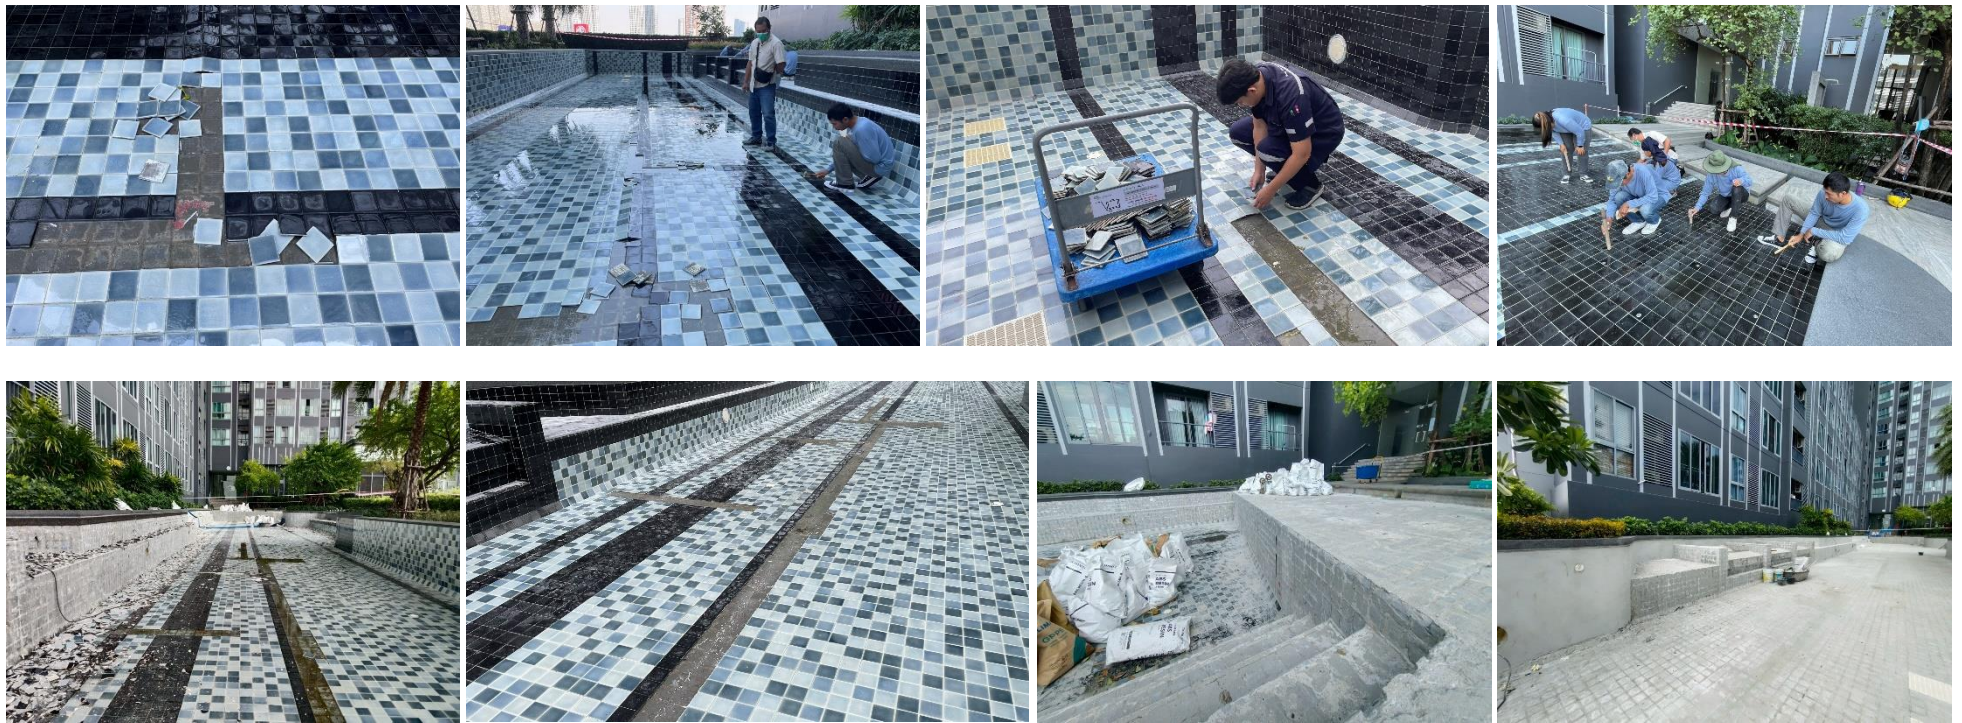
สืบเนื่องจากเมื่อเดือนมกราคม 2568 ตรวจพบว่ามีการเบี่ยงสระว่ายน้ำหลุดร่อนจำนวนมาก นิติบุคคลอาคารชุด ไอดีโอ โมบิ สุขุมวิท อีสท์เกต จึงกั้นพื้นที่ดังกล่าวให้บริการเพื่อความปลอดภัย และดำเนินการประเมินตรวจสอบสภาพความแข็งแรงของสระว่ายน้ำ จัดจ้างผู้รับเหมาเพื่อดำเนินงานซ่อมแซมต่อไป

หมายเหตุ : อยู่ระหว่างดำเนินการซ่อมแซมเปลี่ยนกระเบื้องสระ
