ผลการปฏิบัติตามมาตรการป้องกันและแก้ไขผลกระทบสิ่งแวดล้อม

ฉบับประจำเดือน มกราคม - มิถุนายน 2568

โครงการ NORTH PARK PLACE ตั้งอยู่ที่ 338 หมู่ที่ 6 แขวงทุ่งสองห้อง เขตหลักสี่ กรุงเทพมหานคร เป็นอาคารชุดพักอาศัย ขนาดความสูง 17 ชั้น ชั้นใต้ดิน 2 ชั้น จำนวน 1 อาคาร ความสูง 52.3 เมตร จำนวนห้องพัก 131 ห้อง

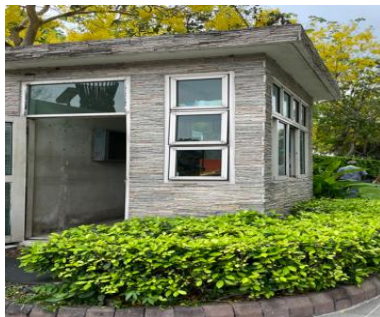
มาตรการด้านจราจร เรื่องกระถกนูนที่ไม่ได้ติดตั้ง ข้างต้น โครงการให้ข้อมูลว่าโครงการได้จัดให้มีป้อมยามรักษาความปลอดภัยด้านหน้าและมียามรักษาการณ์ตลอดเวลา (ภาพ 2 – 1) ส่วนฝั่งตรงข้ามป้อมยาม เป็นพื้นที่ปิด ไม่ได้เปิดให้รถสัญจรทั่วไป (ภาพ 2-2)

ภาพ 2 - 1 ป้อมยามด้านหน้าโครงการ

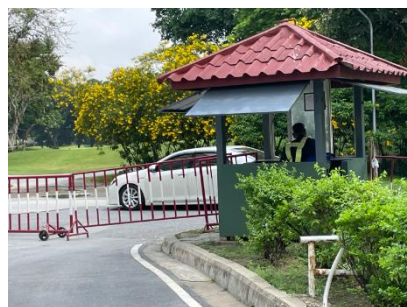
ภาพ 2 – 2 ป้อมยามฝั่งตรงข้ามทางเข้าอาคาร

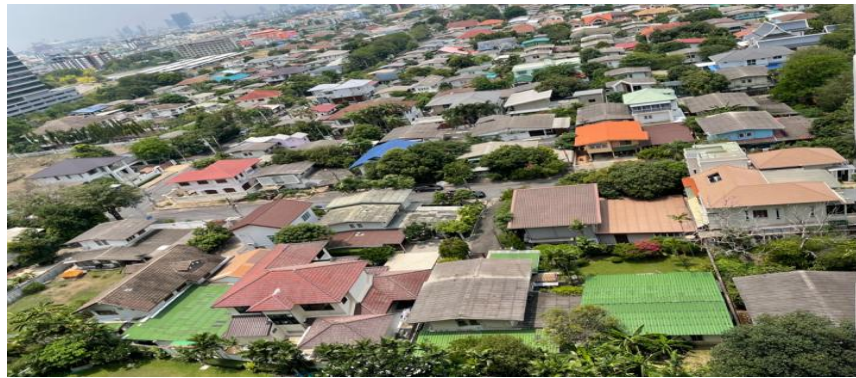
- (1) โครงการไม่มีเงินชดเชยทั้งจำนวนที่กำหนด และ โครงการไม่เคยมีเรื่องร้องเรียนกรณีจากกรณีการบดบังแสงแต่อย่างใด
- (2) สภาพของที่อยู่อาศัย อยู่เฉพาะบริเวณด้านหลังโครงการเท่านั้น พบว่า มีบ้านจำนวนหนึ่ง ซึ่งโครงการให้ข้อมูลว่าไม่เคยได้รับเรื่องเรียนจากบ้านดังกล่าว

ภาพ 2 – 3 สภาพของที่อยู่อาศัยด้านหลังของโครงการ

อย่างไรก็ตาม ตามมาตรการที่ให้ติดตั้งกระถางต้นไม้ และเงินชดเชยกรณีการบดบังแสง โครงการควรเฝ้าระวัง หากไม่เหมาะสมกับสถานการณ์ที่เปลี่ยนแปลงไป ควรเร่งแก้ไขต่อไปโดยเร็ว

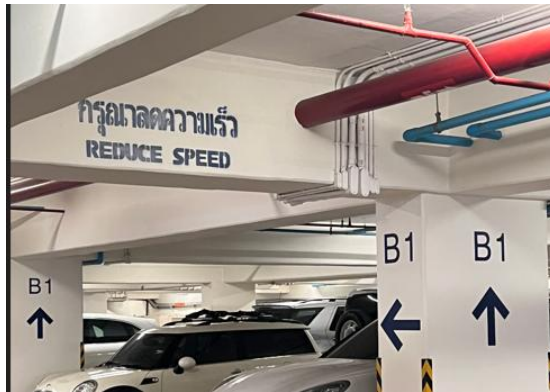
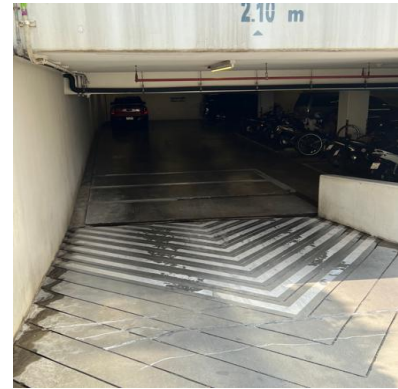
(3) เสี่ยงและความสั่นสะเทือน - ควบคุมความเร็วของการใช้รถภายในพื้นที่โครงการ เช่น ติดป้ายจำกัดความเร็ว และ ทำสัญญาณลดความเร็ว เพื่อช่วยลดระดับเสียงที่เกิดจากการแล่นของรถยนต์ลดลงไปด้วย	- ฝ่ายบริหารอาคารให้ข้อมูลว่า โครงการเลือกควบคุมความเร็วของการใช้รถภายในพื้นที่โครงการ โดยติดตั้ง “ป้ายจำกัดความเร็ว” เพื่อช่วยลดระดับเสียงที่เกิดจากการแล่นของรถยนต์	ไม่มี	ภาพ 2-4

ภาพ 2-4 “ป้ายจำกัดความเร็ว” คันชะลอความเร็ว และลูกศร ทิศทางของรถภายในโครงการ

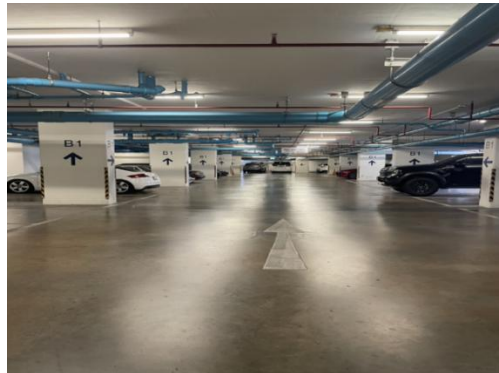
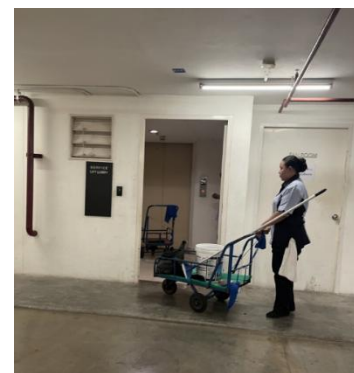
2) หมั่นดูแลรักษาความสะอาดบริเวณ ถนนโดยฉีดล้างถนนเป็นประจำ สม่ำเสมอ	- วันที่ตรวจสอบ สภาพถนนมีความสะอาด มีลักษณะของดูแลรักษา อย่างสม่ำเสมอ	ไม่มี	ภาพ 2-5 ภาพ 2-7

ภาพ 2-5 สภาพถนนส่วนใหญ่มีความสะอาด มีลักษณะของดูแลรักษาอย่างสม่ำเสมอ

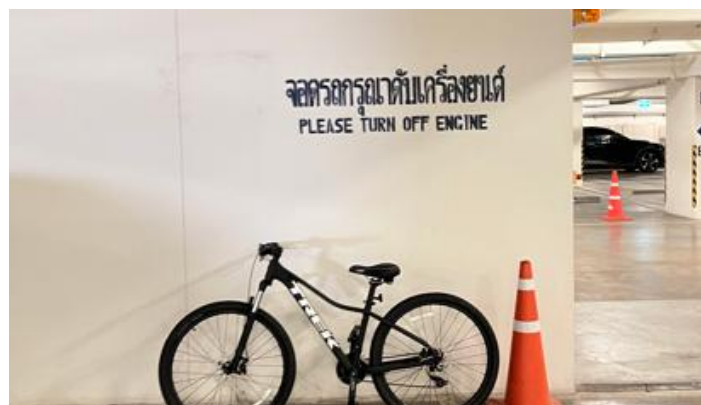
(2) พืชทางอากาศ 1) ติดตั้งป้ายห้ามติดเครื่องยนต์ทั้งไว้ ภายในบริเวณที่จอดรถ ให้สามารถสังเกต ได้อย่างชัดเจนและทั่วถึง	- โครงการได้ดำเนินการจัดทำ “ป้ายห้ามติดเครื่องยนต์” ภายใน บริเวณที่จอดรถเห็นได้ชัดเจน	ไม่มี	ภาพ 2-6

ภาพ 2-6 โครงการได้ดำเนินการจัดทำ “ป้ายห้ามติดเครื่องยนต์”

ภายในบริเวณที่จอดรถเห็นได้ชัดเจน

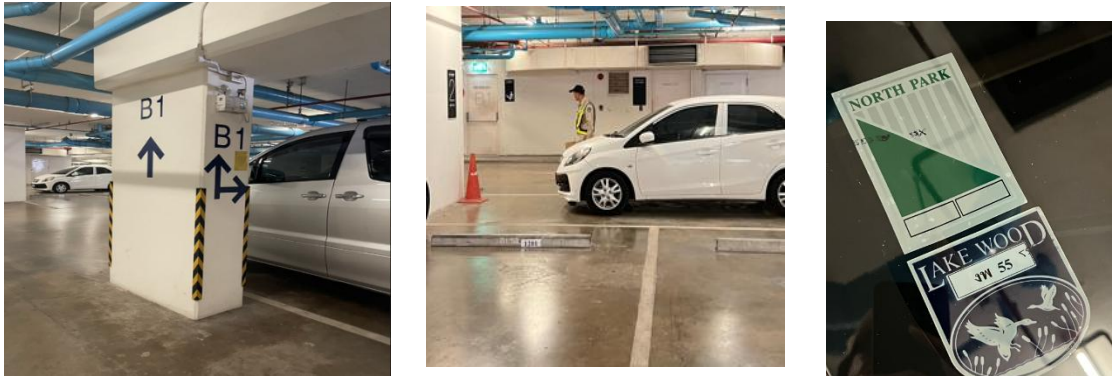
2) จัดระบบการจราจรภายในโครงการ ให้ชัดเจน รวมถึงควบคุมการปฏิบัติตาม ของผู้พักอาศัยภายใน โครงการ	- โครงการมีการจัดระบบจราจร ด้วยการใช้ป้ายและลูกศรบอกทาง ควบคู่กับให้พนักงานรักษาความปลอดภัยเป็นผู้ดูแลและควบคุม การจราจรให้ผู้พักอาศัยปฏิบัติตาม	ไม่มี	ภาพ 2-4 ภาพ 2-7

ภาพ 2-7 โครงการมีการจัดระบบจราจร บัตรประจำรถ และมีพนักงานรักษาความปลอดภัย

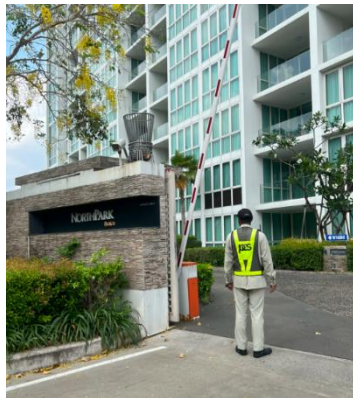
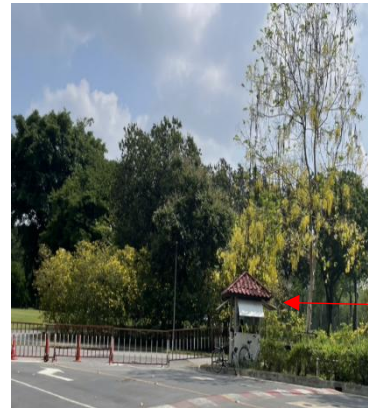
มาตรการป้องกัน และแก้ไขผลกระทบสิ่งแวดล้อม	ผลการปฏิบัติตามมาตรการป้องกัน และแก้ไขผลกระทบสิ่งแวดล้อม	ปัญหา/อุปสรรค และแนวทางแก้ไข	เอกสารอ้างอิง
3) จัดให้มีเจ้าหน้าที่อำนวยความสะดวกด้านการจราจร บริเวณทางเข้า-ออกโครงการ	- โครงการจัดให้มีเจ้าหน้าที่อำนวยความสะดวกด้านการจราจรบริเวณทางเข้า - ออก 24 ชั่วโมง จำนวน 6 คน แบ่งเป็น 2 ผลัด คือกะเช้า และผลัดกลางคืน ผลัดละ 3 คน	ไม่มี	ภาพ 2-8

ภาพ 2-8 โครงการจัดให้มีเจ้าหน้าที่ อำนาจความสะดวกด้านการจราจรบริเวณทางเข้า-ออก และมีบัตรผ่านเข้า-ออก

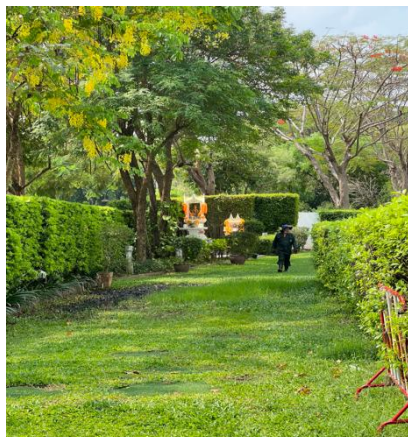
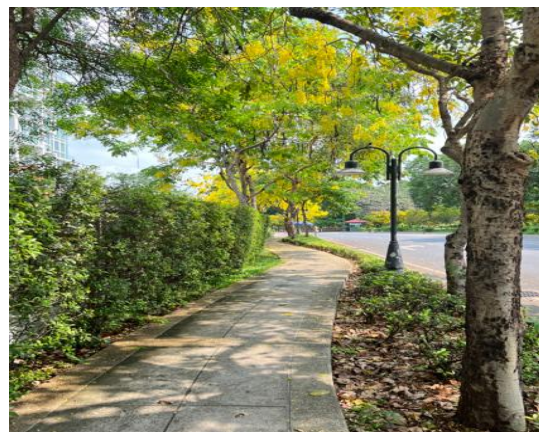
4) จัดให้มีพื้นที่สีเขียวที่บริเวณชั้นล่างทั้งหมด โดยมีพื้นที่สีเขียวรวม 889 ตร.ม. ซึ่งต้นไม้ที่นำมาปลูก สามารถดูดซับคาร์บอนมอนอกไซด์ที่เกิดจาก โครงการได้ทั้งหมด	- โครงการได้จัดให้มีพื้นที่สีเขียวบริเวณชั้นล่างเต็มพื้นที่ ประกอบด้วยต้นไม้ยืนต้นและไม้คลุมดิน จึงมีความเป็นไปได้ว่าต้นไม้ในโครงการจะดูดซับคาร์บอนมอนอกไซด์ได้	ไม่มี	ภาพ 1-2 ภาพ 2-9

ภาพ 2-9 โครงการได้จัดให้มีพื้นที่สีเขียวบริเวณชั้นล่างเติมพื้นที่

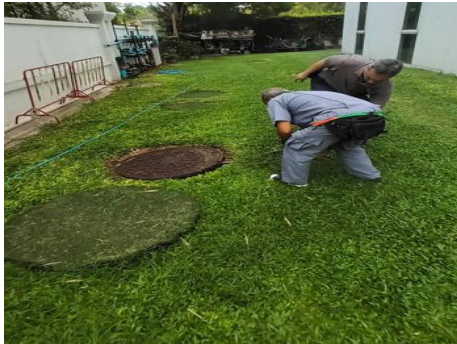
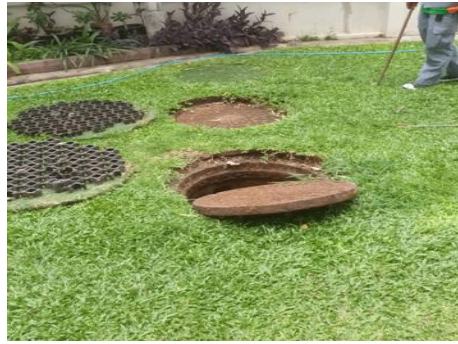
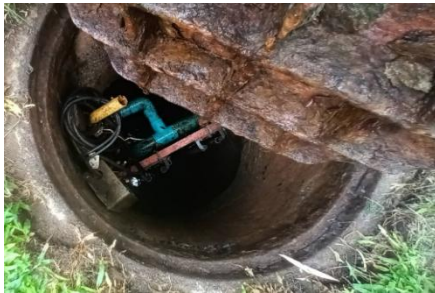
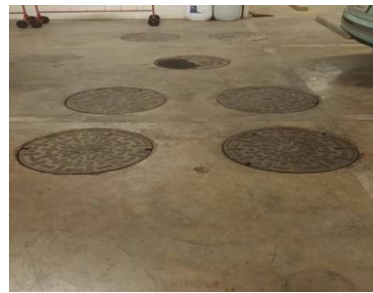
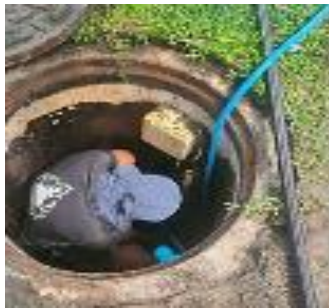
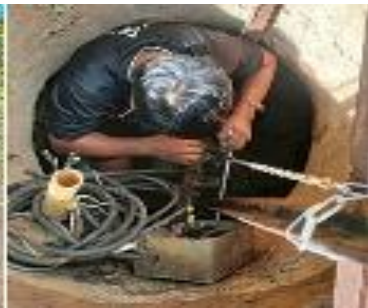
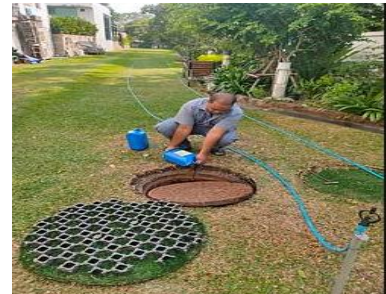
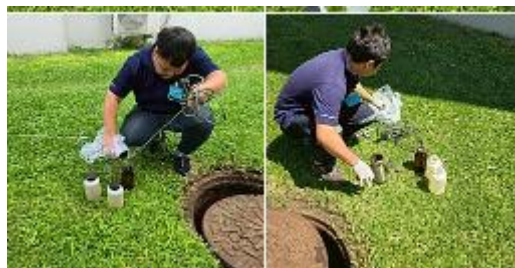
มาตรการป้องกัน และแก้ไขผลกระทบสิ่งแวดล้อม	ผลการปฏิบัติตามมาตรการป้องกัน และแก้ไขผลกระทบสิ่งแวดล้อม	ปัญหา/อุปสรรค และแนวทางแก้ไข	เอกสารอ้างอิง
4) กำจัดไขมันออกจากบ่อดักไขมันเป็นประจำ ทุกสัปดาห์ โดย ตักไขมันใส่ถุงดำมัดปากถุงให้แน่น และนำไปรวมที่ห้องพัสดุฝอยเปียกของโครงการ	- อาคารชุด นอร์ท พาร์คเพลส มีผู้พักอาศัย จำนวน 63 ห้องชุด (จากทั้งหมด 131 ห้องชุด) จึงส่งผลให้ไขมันในบ่อไม่สูงมาก - ฝ่ายบริหารอาคารให้ข้อมูลว่า ได้ดำเนินการตรวจเช็คบ่อดักไขมันทุกสัปดาห์ - วันที่ตรวจสอบได้เปิดฝาบ่อดักไขมัน พบว่า น้ำค่อนข้างใสและมีไขมันจำนวนไม่มาก	ไม่มี	ภาพ 2 -11

ภาพ 2-11 ระบบบำบัดน้ำเสีย บ่อดักไขมัน และการบำรุงรักษาระบบ

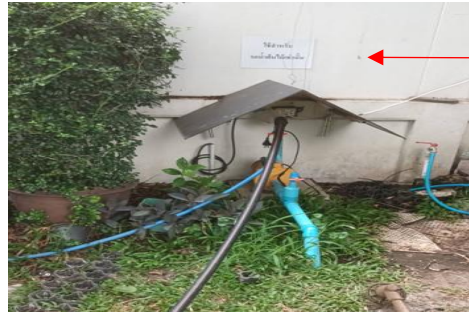
5) นำน้ำทิ้งประมาณ 77 ลบ.ม./วัน มารดน้ำต้นไม้ภายในโครงการโดยติดตั้งก๊อกรน้ำตามจุดต่าง ๆ เพื่อให้พนักงานต่อสายยางรดน้ำต้นไม้และจัด ทำป้าย “ใช้น้ำทิ้งรดน้ำต้นไม้” ให้เห็นชัดเจนเพื่อมิให้ผู้คนเข้าถึงหรือสัมผัสน้ำทิ้งดังกล่าว	- โครงการได้ติดตั้งก๊อกรน้ำเพื่อนำน้ำทิ้ง มารดน้ำต้นไม้ภายในโครงการ เพื่อนำน้ำทิ้งมารดน้ำต้นไม้ตามที่กำหนดในมาตรการ	ไม่มี	ภาพ 2-12

ภาพ 2-12 บริเวณที่ติดตั้งป้าย “ใช้น้ำทิ้งรดน้ำต้นไม้”

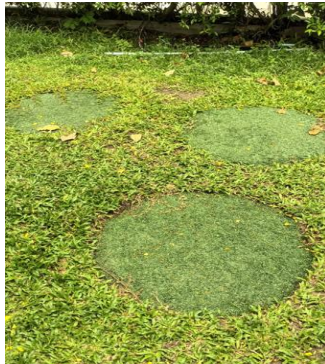
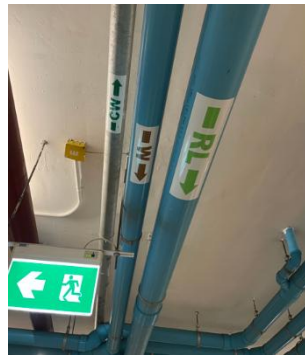
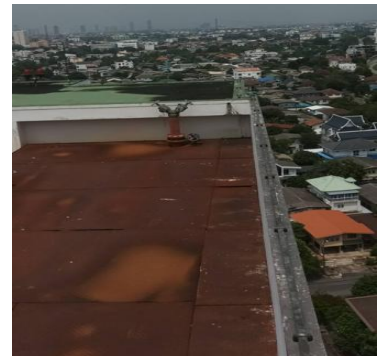
มาตรการป้องกัน และแก้ไขผลกระทบสิ่งแวดล้อม	ผลการปฏิบัติตามมาตรการป้องกัน และแก้ไขผลกระทบสิ่งแวดล้อม	ปัญหา/อุปสรรค และแนวทางแก้ไข	เอกสารอ้างอิง
2.3 คุณค่าการใช้ประโยชน์การใช้ของมนุษย์ (1) การใช้น้ำ 1) จัดให้มีถังเก็บน้ำใต้ดินจำนวน 2 ถัง ความจุรวม 364 ลบ.ม. สำหรับน้ำเพื่ออุปโภค-บริโภค 280 ลบ.ม. และถังเก็บน้ำชั้นหลังคา จำนวน 2 ถัง ความจุ 117 ลบ.ม. สำหรับอุปโภค-บริโภค 338.5 ลบ.ม. สามารถสำรองน้ำได้นาน 2.5 วัน	- โครงการมีถังเก็บน้ำใต้ดิน 2 ถัง ความจุรวม 396 ลบ.ม. สำหรับน้ำเพื่ออุปโภค-บริโภค 270 ลบ.ม. และถังเก็บน้ำชั้นหลังคา จำนวน 2 ถัง ความจุ 98 ลบ.ม. สำหรับอุปโภค-บริโภค 70 ลบ.ม. โครงการให้ข้อมูลว่า ไม่มีปัญหาในการใช้น้ำ และผลการตรวจสอบสภาพถังเก็บน้ำ พบว่ามีสภาพปกติ	ไม่มี	ภาพ 2-13

ภาพ 2-13 บริเวณถังน้ำใต้ดิน แนวเส้นท่อประปา และ ถังเก็บน้ำชั้นหลังคา

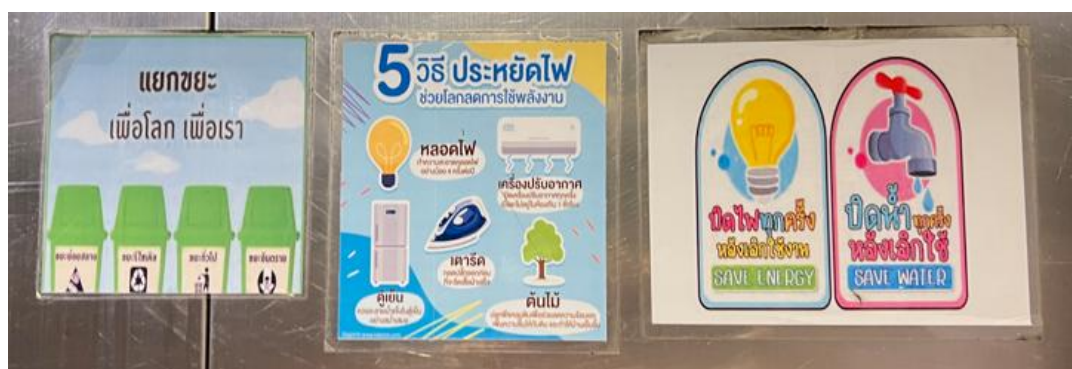
3) รมรงค์ให้ผู้พักอาศัยในโครงการ และพนักงานใช้น้ำอย่างประหยัด	- โครงการได้รณรงค์โดยใช้สื่อประชาสัมพันธ์ให้ผู้พักอาศัยเห็นประโยชน์การใช้น้ำอย่างคุณค่า และให้เจ้าหน้าที่ให้มีการใช้น้ำในพื้นที่ส่วนกลาง อย่างประหยัด	ไม่มี	ภาพ 2-14

ภาพ 2-14 โครงการได้รณรงค์โดยใช้สื่อประชาสัมพันธ์
ให้ผู้พักอาศัยเห็นประโยชน์การใช้ไฟ และน้ำอย่างคุ้มค่า

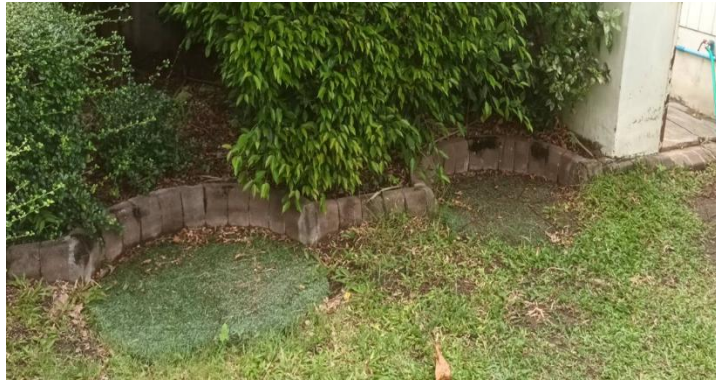
(3) การระบายน้ำ			
1) จัดให้มีบ่อหน่วงน้ำที่บริเวณด้านทิศเหนือและทิศใต้ จำนวน 2 บ่อ แต่ละบ่อเป็นบ่อหน่วงน้ำคอนกรีตเสริมเหล็ก ความจุ 50 ลบ.ม. รวม 2 บ่อ มีความจุ 100 ลบ.ม. เพื่อรองรับน้ำหลากภายในพื้นที่โครงการและจะกำจัดอัตราการระบายน้ำจากบ่อหน่วงน้ำด้วยเครื่องสูบน้ำซึ่งติดตั้งไว้จำนวนบ่อละ 2 เครื่อง (ใช้งานจริง 1 เครื่อง สํารอง 1 เครื่อง) อัตราการสูบน้ำเครื่องละ 1.26 ลบ.ม./นาที่ (0.021 ลบ.ม./วินาที)รวมอัตราการระบายน้ำออกจากโครงการ 0.042 ลบ.ม./วินาที ซึ่งไม่เกินอัตราการระบายน้ำก่อนการพัฒนาโครงการ	- โครงการจัดให้มีบ่อหน่วงน้ำที่บริเวณด้านทิศเหนือและทิศใต้ จำนวน 2 บ่อ เพื่อรองรับน้ำหลากภายในพื้นที่โครงการและจะกำจัดอัตราการระบายน้ำจากบ่อหน่วงน้ำด้วยเครื่องสูบน้ำซึ่งติดตั้งไว้จำนวนบ่อละ 2 เครื่อง สลับเปลี่ยนหมุนเวียนการทำงาน	ไม่มี	ภาพ 2 -11 ภาพ 2 -15

ภาพ 15 บ่อหนองน้ำ

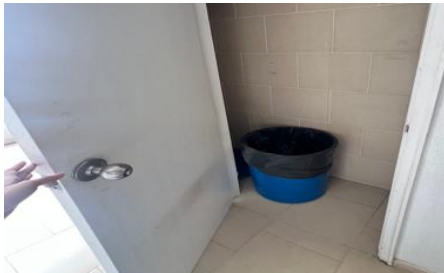
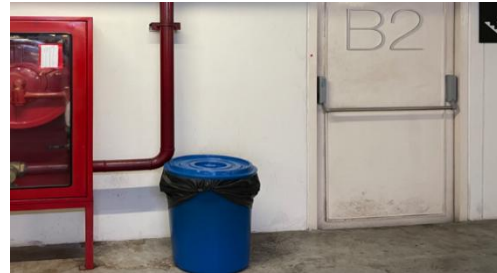
(4) การจัดการมูลฝอย			
1) จัดให้มีห้องพักมูลฝอยประจำชั้น จำนวน 1 ห้อง/ชั้น แต่ละ ห้องมีขนาดพื้นที่ 1.4 ตร.ม. ตั้งอยู่ใกล้กับบันได 2 โดยภายในตั้ง ถังมูลฝอยขนาด 200 ลิ. จำนวน 2 ถัง/ชั้น (ถังมูลฝอยแห้ง 1 ถัง และถังมูลฝอยเปียก 1 ถัง) โดยจัดให้มีพนักงานทำความสะอาด จัดเก็บมูลฝอยและคัดแยกมูลฝอย จากนั้นนำมูลฝอยไปรวมไว้ที่ ห้องพักมูลฝอยรวมของโครงการ	- โครงการมีห้องพักมูลฝอยประจำชั้น จำนวน 1 ห้อง/ชั้น ตั้งอยู่ใกล้กับบันได โดย ภายในตั้งถังมูลฝอยขนาด 200 ลิ. จำนวน 1 ถัง/ชั้น ไม่ได้แยกเป็นถังมูลฝอยแห้ง และ ถังมูลฝอยเปียก เนื่องจากผู้พักอาศัยที่นำขยะมาทิ้งได้ใส่ถุงดำมัดปากมาเรียบร้อยแล้ว พนักงานทำความสะอาดจะมากับขยะเพื่อนำไปรวมไว้ที่ห้องพักมูลฝอยรวมของ โครงการ และเช็ดทำความสะอาดห้องพักมูลฝอยทุกวัน เพื่อไม่ให้เป็นแหล่งเพาะ เชื้อโรคและกลิ่นรบกวนผู้พักอาศัย ทั้งนี้ โครงการได้จัดทำป้ายรณรงค์ให้เห็นประโยชน์ต่อการคัดแยกขยะ โดยคาดว่าจะ ได้รับความร่วมมือ	ไม่มี	ภาพ 2-16 ภาพ 2 -17

ภาพ 2-16 ห้องพักขยะมูลฝอยประจำชั้น และชั้นที่จอดรถ

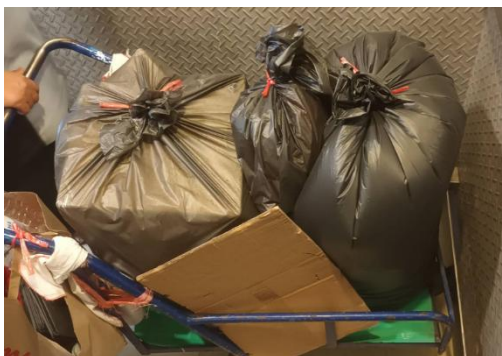
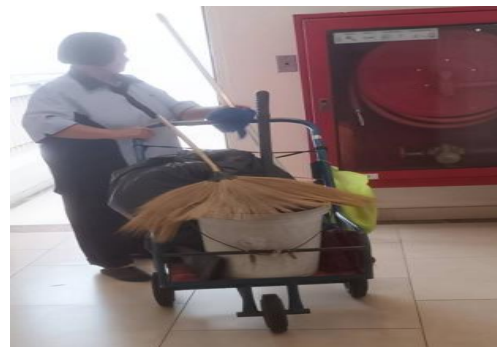
2) การเก็บมูลฝอยในถุงต้องไม่ให้มีปริมาณ หรือน้ำหนักมาก เกินไป ซึ่งบรรจุปริมาณมูลฝอยประมาณ 3 ใน 4 ของถุง	- โครงการให้พนักงานจัดเก็บมูลฝอยในถุงปริมาณ 3 ใน 4 ของถุงตามมาตรการ เพื่อ ไม่ให้น้ำหนักมากเกินไป	ไม่มี	ภาพ 2 -16 ภาพ 2 -17

3) ก่อนรวบรวมมูลฝอยจากจุดต่างๆ ไปยังห้องพักมูลฝอยรวม ของโครงการ ต้องมัดปากถุงให้แน่น เพื่อป้องกันมูลฝอยกระจัด กระจายและสะดวกต่อการขนย้าย	- โครงการจัดให้พนักงานทำความสะอาดมัดปากถุงให้แน่น เพื่อป้องกันมูลฝอย กระจัดกระจายและสะดวกต่อการขนย้ายก่อนรวบรวมมูลฝอยจากจุดต่าง ๆ ไปยัง ห้องพักมูลฝอยรวมของโครงการ	ไม่มี	ภาพ 2-17

ภาพ 2-17 การจัดเก็บมูลฝอยในถุงขยะ โดยมัดปากถุงแน่น และน้ำหนักไม่มากเกินไป

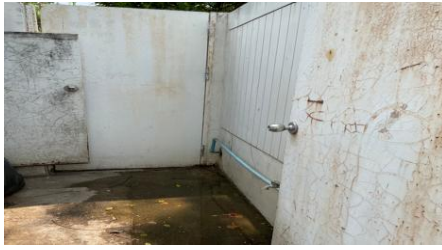
มาตรการป้องกัน และแก้ไขผลกระทบสิ่งแวดล้อม	ผลการปฏิบัติตามมาตรการป้องกัน และแก้ไขผลกระทบสิ่งแวดล้อม	ปัญหา/อุปสรรค และแนวทางแก้ไข	เอกสารอ้างอิง
4) จัดให้มีห้องพักมูลฝอยรวมของโครงการ ตั้งอยู่ที่บริเวณชั้นล่างด้านทิศใต้ภายในแบ่งเป็น ห้องพักมูลฝอยแห้ง ความจุ 4.6 ลบ.ม. และห้องพักมูลฝอยเปียก ความจุ 2 ลบ.ม. สามารถรองรับมูลฝอยได้เพียงพอไม่น้อยกว่า 3 เท่า	- โครงการมีห้องพักมูลฝอยรวมของโครงการเป็นห้องพักมูลฝอยติดแอร์ เพื่อป้องกันไม่ให้ขยะเน่า ส่งกลิ่นรบกวน ตั้งอยู่บริเวณชั้นล่างด้านทิศใต้ ภายในแบ่งเป็นห้องพักมูลฝอยแห้ง และห้องพักมูลฝอยเปียก มีพื้นที่เพียงพอสำหรับรองรับปริมาณขยะก่อนที่รถเก็บขยะจะมาเก็บในวันอังคาร และวันศุกร์ ทุกสัปดาห์	ไม่มี	ภาพ 2-18 ภาพ 2 -19

ภาพ 2-18 ภาพห้องขยะแบ่งเป็น 2 ห้อง ห้องพักติดแอร์และห้องพักเปียก

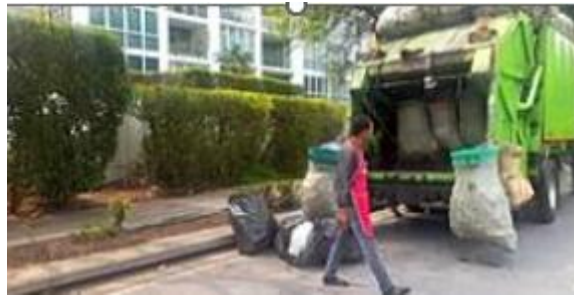
9) ติดตามประสานงานการจัดเก็บมูลฝอยของสำนักงาน เขตหลักสี่ให้มาเก็บมูลฝอยจากโครงการอย่างสม่ำเสมอทุกวัน โดยไม่มีการตกค้าง	- โครงการติดตามประสานงานการจัดเก็บมูลฝอยของสำนักงานเขตหลักสี่ ให้มาเก็บมูลฝอยจากโครงการอย่างสม่ำเสมอ สัปดาห์ละ 2 ครั้ง คือวันอังคารและวันศุกร์ โดยไม่มีขยะตกค้าง	ไม่มี	ภาพ 2-19 ภาคผนวกที่ 10

ภาพ 2-19 การเก็บขยะของรถเก็บขยะ

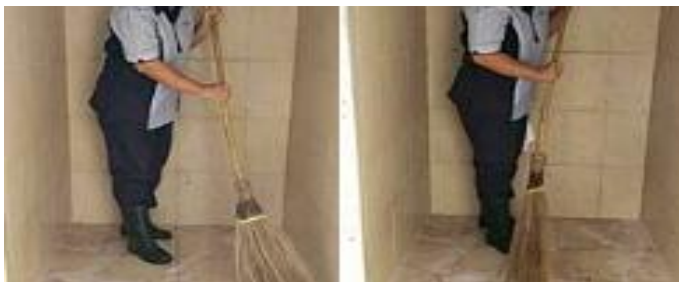
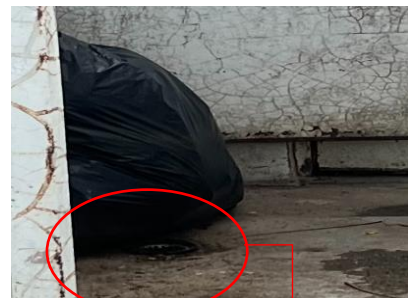
5) จัดให้มีการทำความสะอาดห้องพักมูลฝอยแต่ละห้องทุกสัปดาห์ เพื่อป้องกันการเพาะตัวของเชื้อโรค	- โครงการให้พนักงานทำความสะอาดห้องพักมูลฝอย แต่ละห้องทุกวัน เพื่อป้องกันการเพาะตัวของเชื้อโรค ไม่ให้มีกลิ่นรบกวน	ไม่มี	ภาพ 2-20

7) บริเวณพื้นห้องพักมูลฝอยแต่ละห้อง ต้องจัดให้มีท่อ รวบรวมน้ำจากการล้างห้องพักมูลฝอย เข้าสู่ระบบบำบัดน้ำเสียรวมของโครงการ	- โครงการ มีท่อรวบรวมน้ำจากการล้างห้องพักมูลฝอยแต่ละห้อง เข้าสู่ระบบบำบัดน้ำเสียของโครงการ	ไม่มี	ภาพ 2-20

ภาพ 2 – 20 แม่บ้านทำความสะอาดห้องขยะ

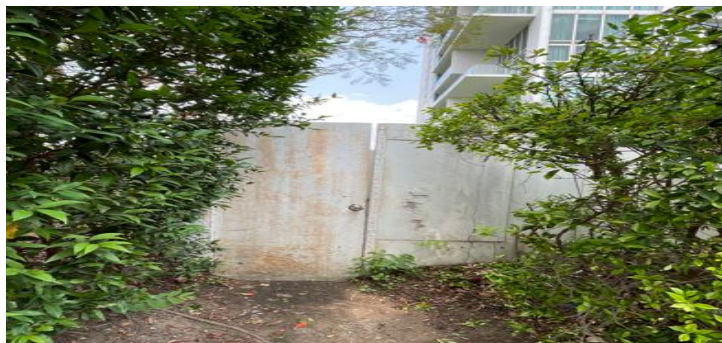
6) ห้องพักมูลฝอยรวมต้องมีประตูปิดมิดชิดเพื่อป้องกันกลิ่นรบกวนผู้พักอาศัยและชุมชนบริเวณใกล้เคียง โดยเปิดประตูเฉพาะช่วงมีการเก็บขนมูลฝอยเท่านั้น	- โครงการ มีประตูปิดมิดชิดสำหรับห้องพักมูลฝอยรวม เพื่อป้องกันกลิ่นรบกวน ผู้พักอาศัย และชุมชนบริเวณใกล้เคียง โดยเปิดประตูเฉพาะช่วงมีการเก็บขนมูลฝอยเท่านั้น	ไม่มี	ภาพ 2 -18 ภาพ 2 -21

ภาพ 2-21 ประตูปิดมิดชิด ปิดเฉพาะการขนมูลฝอย

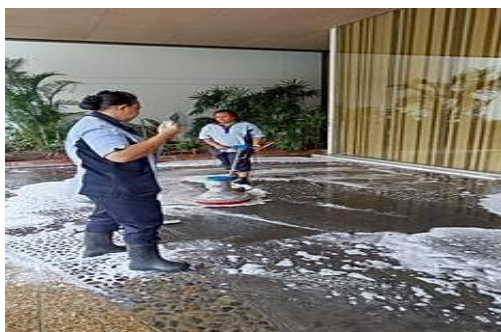
8) จัดให้มีแม่บ้านคอยดูแลรักษาความสะอาดบริเวณ ที่ตั้งถังมูลฝอยและห้องพักมูลฝอยรวมของโครงการ	- โครงการ จัดให้มีแม่บ้านคอยดูแลรักษาความสะอาด บริเวณที่ตั้งถังมูลฝอย และห้องพักมูลฝอยรวมของโครงการ ทุกวัน	ไม่มี	ภาพ 2-20 ภาพ 2-22

ภาพ 2-22 การล้างทำความสะอาด บริเวณห้องพัก

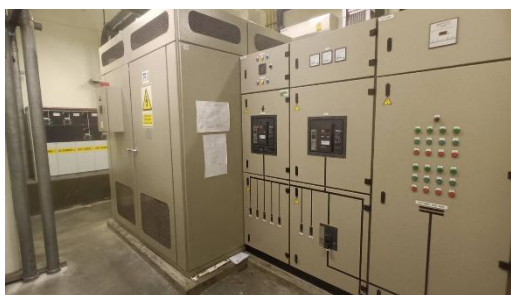
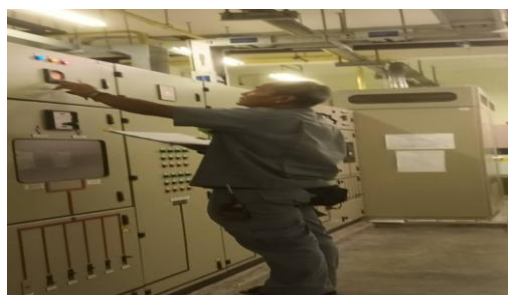
2) จัดให้มีเครื่องกำเนิดไฟฟ้าฉุกเฉิน ขนาด 350 KVA จำนวน 1 ชุด ซึ่งสามารถสำรองไฟได้นานไม่น้อยกว่า 8 ชม.	- โครงการมีการติดเครื่องกำเนิดไฟฟ้าฉุกเฉิน ขนาด 350 KVA จำนวน 1 ชุด ซึ่งสามารถใช้งานมีประสิทธิภาพ มีช่างไฟฟ้าสำรวจดูแลสม่ำเสมอ	ไม่มี	ภาพ 2-23

ภาพ 2-23 ห้องกำเนิดไฟฟ้า และการตรวจเช็คระบบ

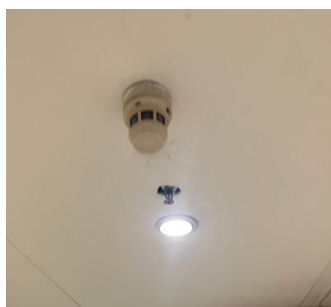
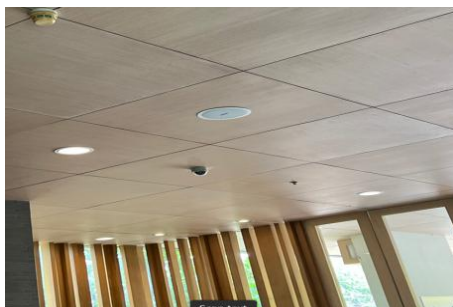
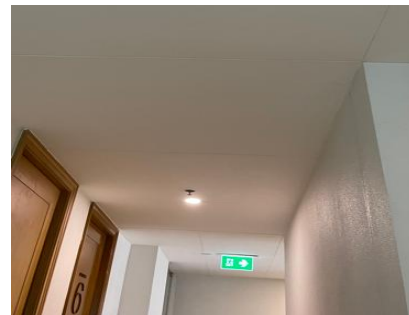
3) ณรงค์ให้ผู้พักอาศัยภายในโครงการใช้ไฟฟ้าอย่างประหยัด	- โครงการเปลี่ยนหลอดไฟฟ้าพื้นที่ส่วนกลางเป็นหลอด LED และรณรงค์ประชาสัมพันธ์การใช้ไฟฟ้าอย่างประหยัด เพื่อให้ผู้พักอาศัยรับทราบและเห็นประโยชน์ของการใช้ไฟเท่าที่จำเป็น	ไม่มี	ภาพ 2-24

ภาพ 2-24 โครงการเปลี่ยนหลอดไฟฟ้าพื้นที่ส่วนกลางเป็นหลอด LED

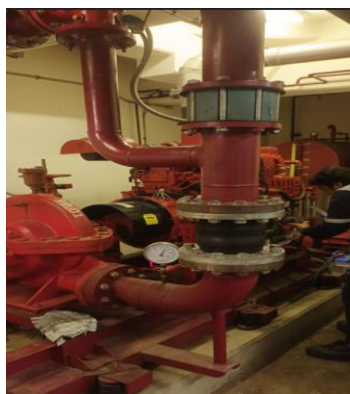
มาตรการป้องกัน และแก้ไขผลกระทบสิ่งแวดล้อม	ผลการปฏิบัติตามมาตรการป้องกัน และแก้ไขผลกระทบสิ่งแวดล้อม	ปัญหา/อุปสรรค และแนวทางแก้ไข	เอกสารอ้างอิง
ระบบป้องกันอัคคีภัย - ระบบท่อน้ำดับเพลิงขนาดเส้นผ่าศูนย์กลาง 6 นิ้ว จำนวน 2 ท่อ โดยรับน้ำดับเพลิงจากถังเก็บน้ำใต้ดิน ที่ติดตั้งเครื่องสูบน้ำดับเพลิง (Fire Pump) ชนิดเครื่องยนต์ดีเซล ขนาด 2.8 ลบ.ม./นาที่ จำนวน 1 เครื่อง และเครื่องช่วยสูบน้ำดับเพลิง (Jockey Pump) ขนาด 0.06 ลบ.ม./นาที่ จำนวน 1 เครื่อง	- โครงการมีระบบท่อน้ำดับเพลิงขนาดเส้นผ่าศูนย์กลาง 6 นิ้ว จำนวน 2 ท่อ โดยรับน้ำดับเพลิงจากถังเก็บน้ำใต้ดิน ที่ติดตั้งเครื่องสูบน้ำดับเพลิง (Fire Pump) ชนิดเครื่องยนต์ดีเซล ขนาด 2.8 ลบ.ม./นาที่ จำนวน 1 เครื่อง และเครื่องช่วยสูบน้ำดับเพลิง (Jockey Pump) ขนาด 0.06 ลบ.ม./นาที่ จำนวน 1 เครื่อง	ไม่มี	ภาพ 2-25 ภาคผนวก 6

ภาพ 2-25 ระบบท่อเย็น

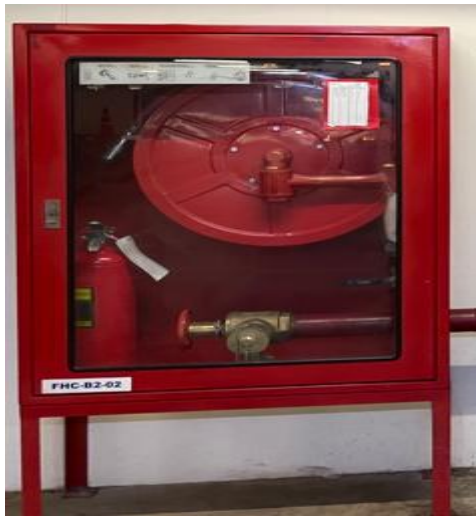
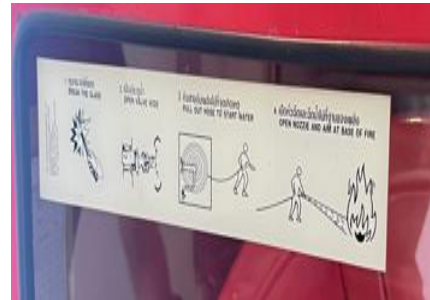
- ตู้เก็บสายฉีดน้ำดับเพลิงพร้อมอุปกรณ์ (FHC) ติดตั้งไว้ภายในอาคารจำนวน 38 ตู้	- โครงการมีตู้เก็บสายฉีดน้ำดับเพลิงพร้อมอุปกรณ์ (FHC) ติดตั้งไว้ภายในอาคารจำนวน 38 ตู้ (เท่าที่มาตรการกำหนด)	ไม่มี	ภาพ 2-26

- ถังดับเพลิงเคมี ชนิด ABC ขนาด 10 ปอนด์ ซึ่งจะติดตั้งไว้ในตู้ FHC ในแต่ละชั้น	- โครงการ มีการติดตั้งถังดับเพลิงเคมี ชนิด ABC ขนาด 10 ปอนด์ไว้ในตู้ FHC ในทุกชั้น ชั้นละ 2 ตัว	ไม่มี	ภาพ 2-26

ภาพ 2-26 ตู้เก็บสายฉีดน้ำดับเพลิงพร้อมอุปกรณ์ (FHC) ติดตั้งถึงเคมีภายในตู้ และมีข้อความ / รูปภาพการใช้อุปกรณ์ดับเพลิง สะดวกในการใช้กรณีฉุกเฉิน

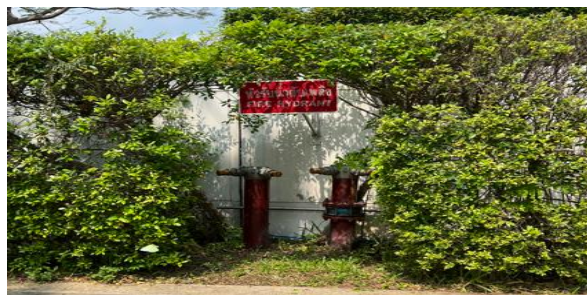
- หัวรับน้ำดับเพลิงภายนอกอาคารขนาด 2½x2½x6 นิ้ว พร้อม Check Valve จำนวน 2 ชุด ติดตั้งบริเวณทิศตะวันออกใกล้กับทางเข้า-ออกโครงการ	- โครงการ มีหัวรับน้ำดับเพลิงภายนอกอาคารจำนวน 2 ชุด ติดตั้งบริเวณทิศตะวันออกใกล้กับทางเข้า-ออกโครงการ เพื่อช่วยในการดับเพลิงอย่างมีประสิทธิภาพ	ไม่มี	ภาพ 2-27

ภาพ 2-27 หัวรับน้ำดับเพลิงภายนอกอาคารติดตั้งบริเวณทิศตะวันออกใกล้กับทางเข้า-ออกโครงการ

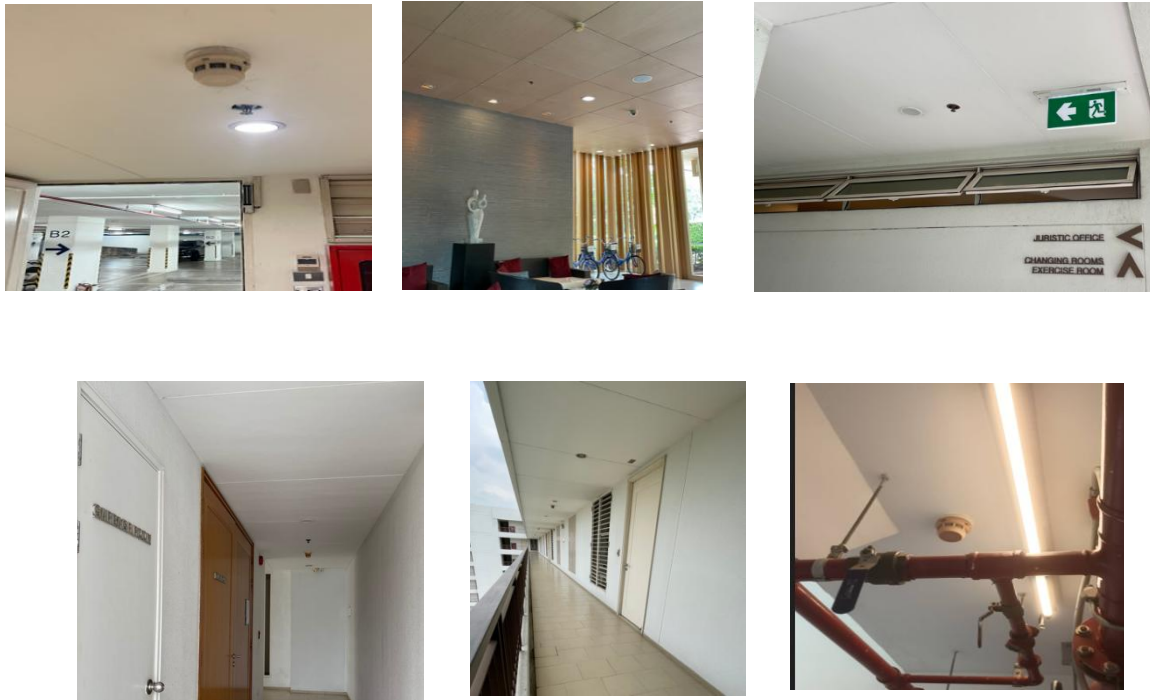
- ระบบดับเพลิงอัตโนมัติ (Sprinkle System) จะติดตั้งบริเวณที่จอดรถโรงรับรอง สำนักงาน ห้องพักอาศัย ห้องควบคุม ห้องเครื่อง และบริเวณทางเดินทั่วทั้งอาคาร	- โครงการ มีการติดตั้งระบบดับเพลิงอัตโนมัติ (Sprinkle System) บริเวณที่จอดรถ โรงรับรอง สำนักงาน ห้องพักอาศัย ห้องควบคุม ห้องเครื่อง และบริเวณทางเดินทั่วอาคารและลานจอดรถ	ไม่มี	ภาพ 2-28

- เครื่องตรวจจับควัน (Smoke Detector) ติดตั้งทั่ว ทั้งอาคาร บริเวณห้องเครื่องไฟฟ้า ห้องควบคุม ห้องพัก ทางเดิน และ ห้องเครื่องลิฟต์ รวมทั้งสิ้น 762 จุด (ดูรูปที่ 5 ประกอบ)	- โครงการมีเครื่องตรวจจับควัน (Smoke Detector) ติดตั้งทั่วทั้งอาคารบริเวณห้อง เครื่องไฟฟ้า ห้องควบคุม ห้องพัก ทางเดิน และห้องเครื่องลิฟต์ รวมทั้งสิ้น 891 จุด (มาตรการกำหนด 762 จุด)	ไม่มี	ภาพ 2-28

- เครื่องตรวจจับความร้อน (Heat Detector) ติดตั้ง ทั้งอาคาร บริเวณที่จอดรถ ห้องครัวของแต่ละห้อง และบริเวณโถงลิฟต์ รวมทั้งสิ้น 243 จุด	- โครงการมี เครื่องตรวจจับความร้อน (Heat Detector) ติดตั้งทั้งอาคารบริเวณที่จอดรถ ห้องครัวของแต่ละห้อง และบริเวณโถงลิฟต์ รวมทั้งสิ้น 247 จุด (มาตรการกำหนด 243 จุด)	ไม่มี	ภาพ 2-28

ภาพ 2-28 การติดตั้งระบบดับเพลิงอัตโนมัติ (Sprinkle System)

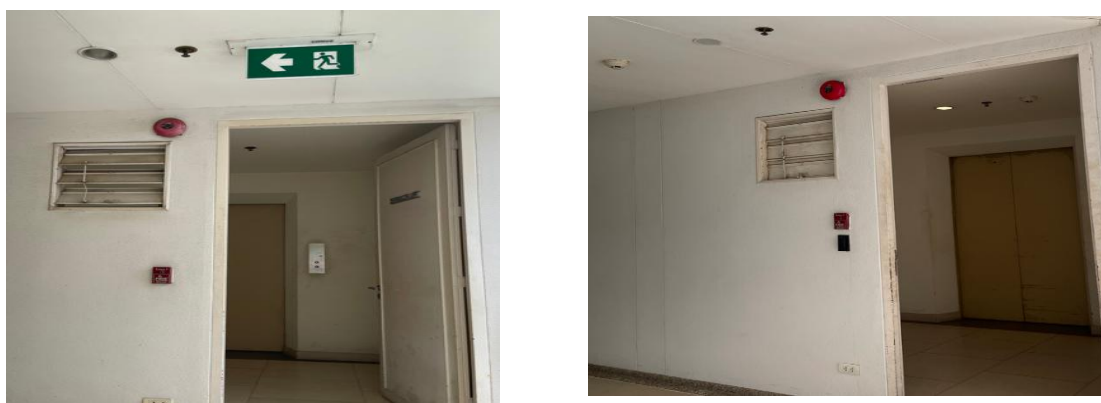
- ลิฟต์ดับเพลิง จำนวน 1 ชุด	- โครงการมีลิฟต์ดับเพลิง จำนวน 1 ชุด เวลาเกิดเหตุฉุกเฉิน จะใช้ลิฟต์นี้ได้ตัวเดียว และกำหนดให้มีพนักงานบังคับลิฟต์	ไม่มี	ภาพ 2-29

ภาพ 2-29 ลิฟต์ดับเพลิง

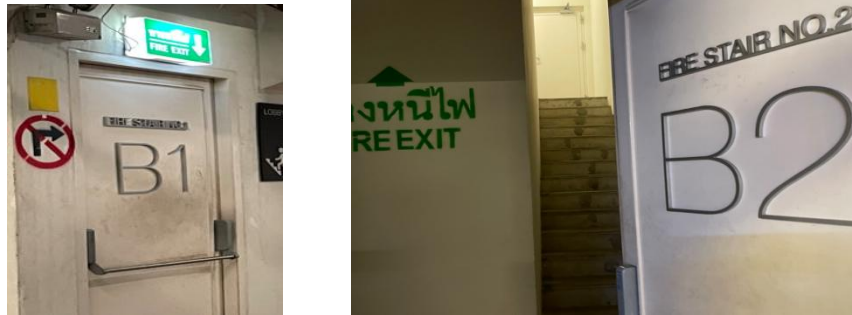
2) จัดให้มีประตูกั้นไฟกั้นระหว่างทางเดินภายในอาคารกับบันไดหนีไฟในแต่ละชั้น และออกแบบประตูกั้นไฟบริเวณชั้นล่างเป็นลักษณะผลักออกจากบันได เพื่อออกสู่ภายนอกอาคารได้อย่างสะดวก	- โครงการ มีประตูกั้นไฟกั้นระหว่างทางเดินภายในอาคารกับบันไดหนีไฟในแต่ละชั้น และออกแบบประตูกั้นไฟบริเวณชั้นล่างเป็นลักษณะผลักออกจากบันได เพื่อออกสู่ภายนอกอาคารได้อย่างสะดวก	ไม่มี	ภาพ 2-30

ภาพ 2-30 ช่องบันไดหนีไฟ B1 และ B2

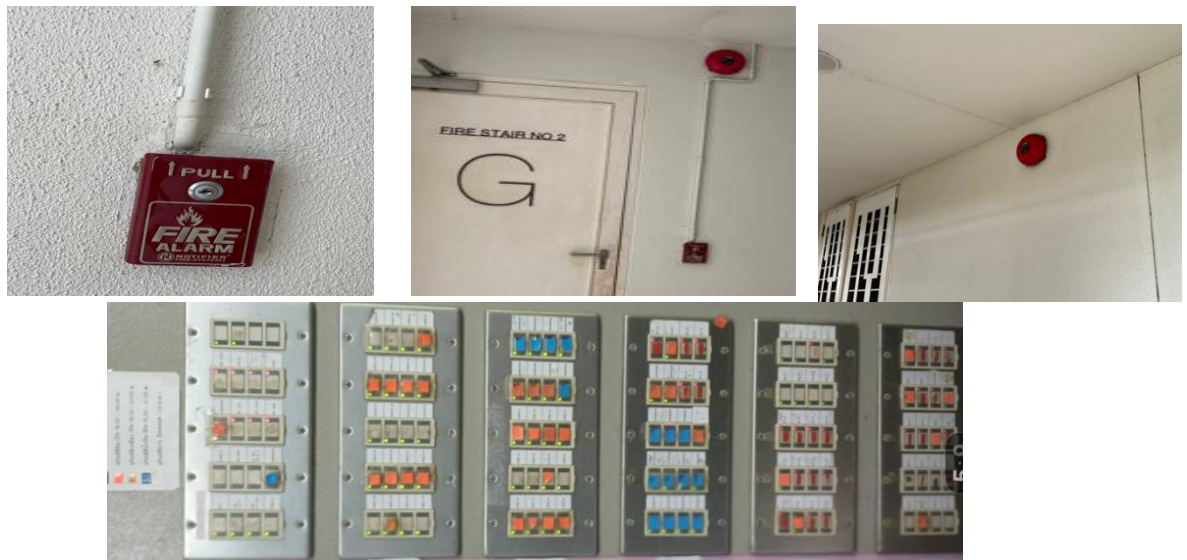
- กริ่งสัญญาณเตือนภัย (Alarm Bell) ติดตั้งภายในอาคาร รวมทั้งสิ้น 165 จุด	- โครงการมีกริ่งสัญญาณเตือนภัย (Alarm Bell) ติดตั้งภายในอาคาร รวมทั้งสิ้น 97 จุด ฝ่ายบริหารอาคารให้ข้อมูลว่า จัดให้มีการทดสอบกริ่งสัญญาณเตือนภัย ปีละ 2 ครั้ง เดือนมิถุนายน และธันวาคม ซึ่งสัญญาณของกริ่งเตือนภัยเสียงดังครอบคลุมภายใน โครงการ	ไม่มี	ภาพ 2-31

มาตรการป้องกัน และแก้ไขผลกระทบสิ่งแวดล้อม	ผลการปฏิบัติตามมาตรการป้องกัน และแก้ไขผลกระทบสิ่งแวดล้อม	ปัญหา/อุปสรรค และแนวทางแก้ไข	เอกสารอ้างอิง
- เครื่องแจ้งเหตุโดยใช้มือดึง (Fire Alarm Manual Station) ติดตั้งภายในอาคาร รวมทั้งสิ้น 25 จุด	- โครงการมี เครื่องแจ้งเหตุโดยใช้มือดึง (Fire Alarm Manual Station) ติดตั้งภายในอาคาร และชั้นจอดรถ รวมทั้งสิ้น 42 จุด (มาตรการกำหนด 25 จุด)	ไม่มี	ภาพ 2-31

ภาพ 2-31 Fire Alarm และ กริ่งสัญญาณเตือนภัย (Alarm Bell)

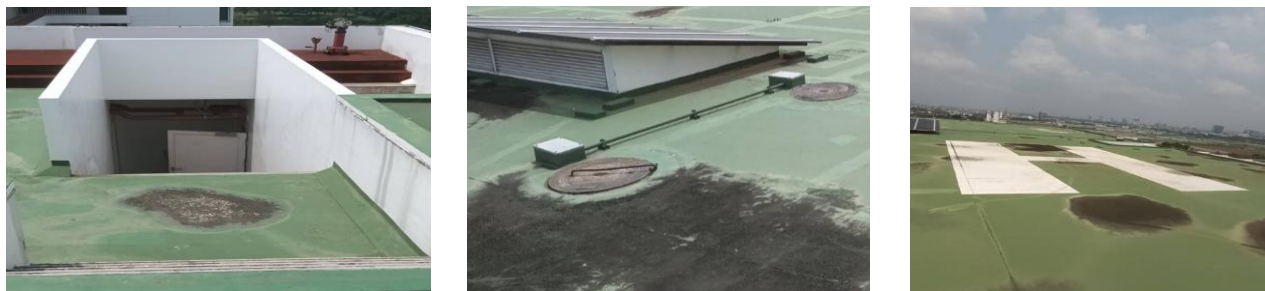
3) จัดให้มีพื้นที่หนีไฟทางอากาศอยู่ที่ชั้นหลังคาขนาดกว้าง 10 ม. ยาว 10 ม. และสามารถใช้นันได 1 และ 2 เข้าสู่พื้นที่หนีไฟได้อย่างสะดวก	- โครงการมีพื้นที่หนีไฟทางอากาศอยู่ที่ชั้นหลังคา ขนาดกว้าง 10 ม. ยาว 10 ม. และสามารถใช้นันได 1 และ 2 เข้าสู่พื้นที่หนีไฟได้อย่างสะดวก โดยมีจุดจอดเฮลิคอปเตอร์ 1 ลำ	ไม่มี	ภาพ 2-32

ภาพ 2-32 พื้นที่หนีไฟทางอากาศอยู่ที่ชั้นหลังคา //บริเวณถังเก็บน้ำบนหลังคา
และจุดจอดเฮลิคอปเตอร์

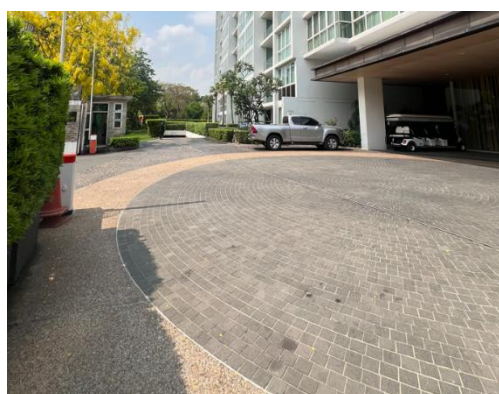
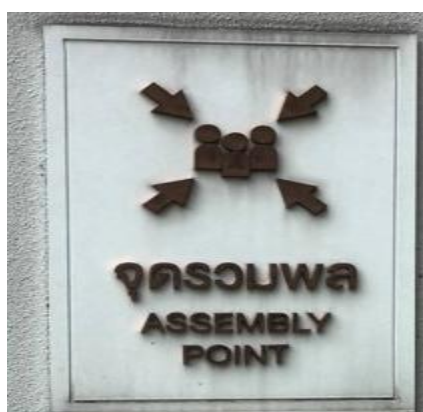
4) จัดให้มีจุดรวมคนเบื้องต้นภายในโครงการ บริเวณพื้นที่ว่างด้านทิศตะวันออก ขนาดพื้นที่ 180 ตร.ม. (โดย 1 คน จะใช้พื้นที่ขึ้นประมาณ 0.25 ตร.ม.) สามารถรองรับจำนวนคนได้ 720 คน ซึ่งเพียงพอต่อผู้พักอาศัยภายในโครงการจำนวน 658 คน	- โครงการมีจุดรวมคนภายในโครงการ บริเวณพื้นที่ว่างด้านทิศตะวันออก ขนาดพื้นที่ 180 ตร.ม. โครงการให้ข้อมูลว่า ปัจจุบันมีผู้พักอาศัย ประมาณ 200 คน จึงเพียงพอ หากจำเป็นที่จะใช้พื้นที่เป็นจุดรวมพล	ไม่มี	ภาพ 2-33

ภาพ 2-33 จุดรวมคนด้านหน้าในโครงการ

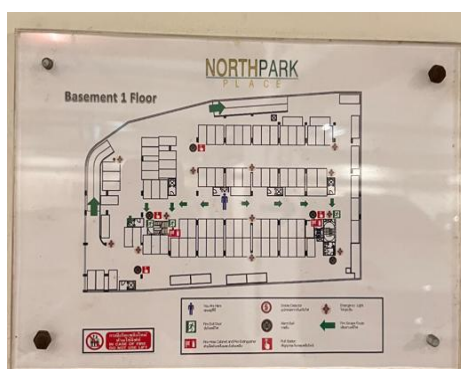
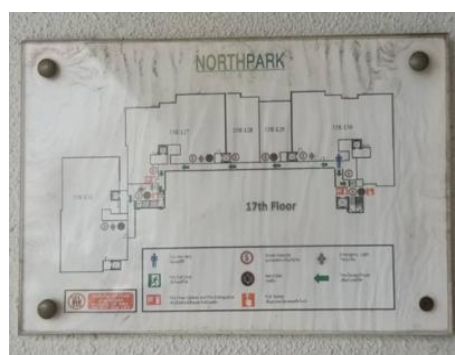
7) จัดทำผังเส้นทางอพยพหนีไฟ ไปยัง จุดรวมคนเบื้องต้น ติดไว้บริเวณโถงบันได 1 และ 2 ของทุกชั้น	- โครงการจัดทำผังเส้นทางอพยพหนีไฟ ไปยังจุดรวมคน เบื้องต้น ติดไว้บริเวณโถงบันได 1 และ 2 ของทุกชั้น	ไม่มี	ภาพ 2-34

ภาพ 2-34 แผนผังการอพยพหนีไฟ และทางหนีไฟ

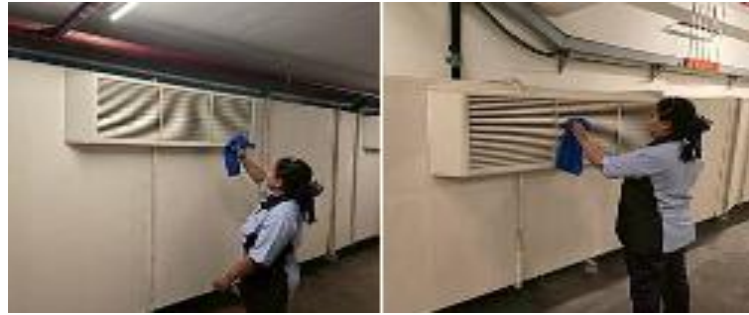
(7) ระบบปรับอากาศ และระบบระบายอากาศ			
1) ดูแลตรวจสอบอุปกรณ์ที่ใช้ระบายอากาศให้สามารถ ใช้งานได้อยู่เสมอ โดยจะตรวจสอบช่องเปิดต่าง ๆ มิให้สิ่งกีด ขวางกั้นการระบายอากาศ	- โครงการมีการตรวจสอบทำความสะอาดช่องระบายอากาศเป็น ประจำ เช่น หน้าต่าง ประตู ส่วนทางเดิน ไม่มีวัตถุหรือสิ่งกีดขวาง	ไม่มี	ภาพ 2-35

ภาพ 2-35 สภาพช่องระบายอากาศมีความสะอาด
