บทที่ 3

ผลการปฏิบัติตามมาตรการป้องกันและแก้ไขผลกระทบสิ่งแวดล้อม

ตารางที่ ๑ แบบรายงานผลการมาตรการติดตามตรวจสอบผลกระทบสิ่งแวดล้อม ของโครงการดี คอนโด บลิซ
ประจำเดือน มกราคม – มิถุนายน 2568

โครงการ ดี คอนโด บลิซ

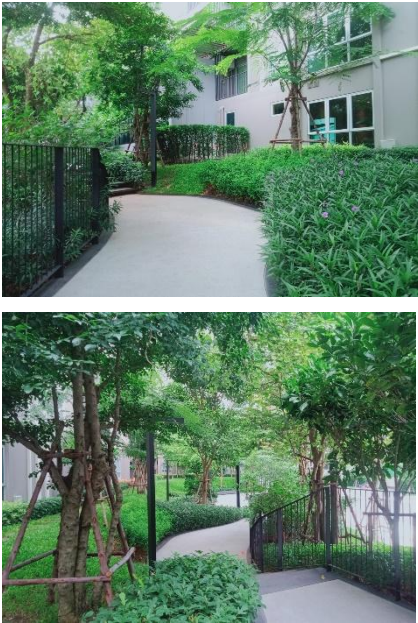
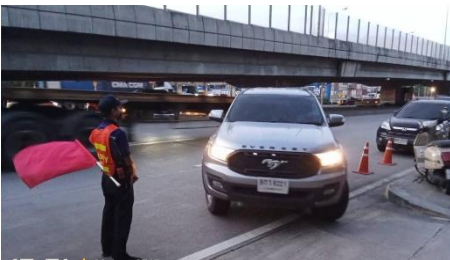
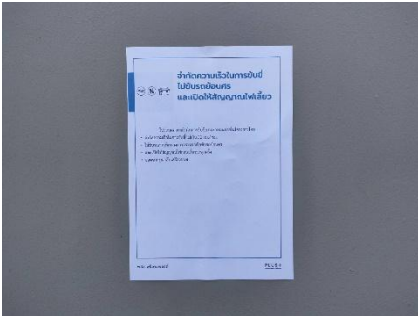
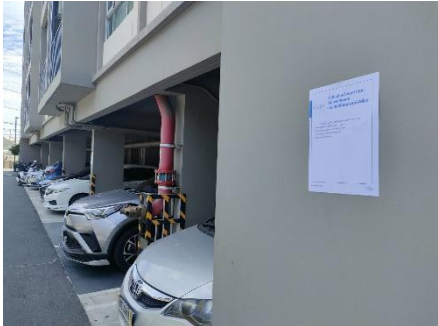
มาตรการป้องกันและแก้ไขผลกระทบสิ่งแวดล้อมและมาตรการติดตามตรวจสอบผลกระทบสิ่งแวดล้อม	ผลการปฏิบัติตามมาตรการฯ	ปัญหา อุปสรรค ที่ไม่สามารถปฏิบัติตามมาตรการ และแนวทางแก้ไข
<p>3.คุณภาพอากาศ</p> <p>-โครงการจัดให้มีการปลูกต้นไม้บริเวณพื้นที่ว่างของโครงการตามที่ได้ออกแบบไว้ เพื่อเป็นพื้นที่สีเขียวของโครงการ โดยมีการปลูกพันธุ์ไม้หลากหลายชนิด รวมถึงการคงไว้ซึ่งพันธุ์ไม้เดิมพันธุ์ไม้ท้องถิ่น เนื่องจากมีสภาพที่ทนทานและเหมาะสมกับสภาพของพื้นที่ และได้จัดให้มีเจ้าหน้าที่คอยดูแลพื้นที่สีเขียวของโครงการให้อยู่ในสภาพดี และมีการปลูกเพิ่มเติมอยู่เสมอ</p> <p>- จัดให้มีเจ้าหน้าที่อำนวยความสะดวกด้านการจราจรบริเวณทางเข้า-ออกโครงการ</p> <p>- โครงการติดป้ายเตือน “ห้ามติดเครื่องยนต์ เครื่องยนต์ทิ้งไว้ในสถานที่จอดรถ” โดยรอบ</p>

<p>- ไม่พบปัญหา</p> <p>- ไม่พบปัญหา</p> <p>- ไม่พบปัญหา</p>

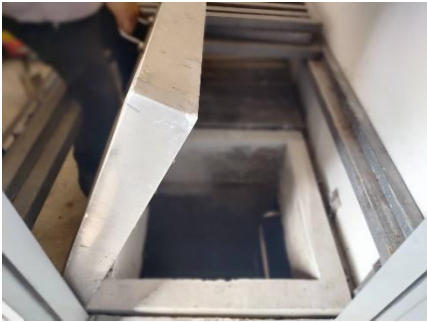
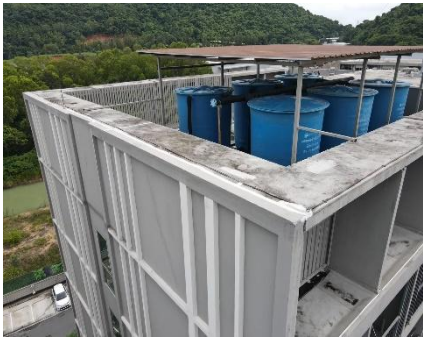
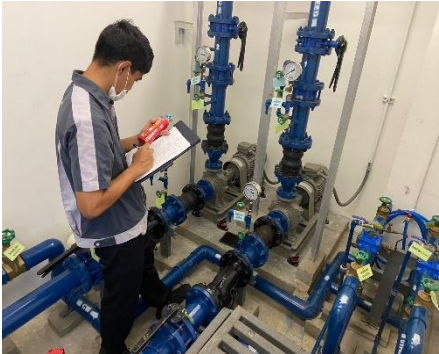
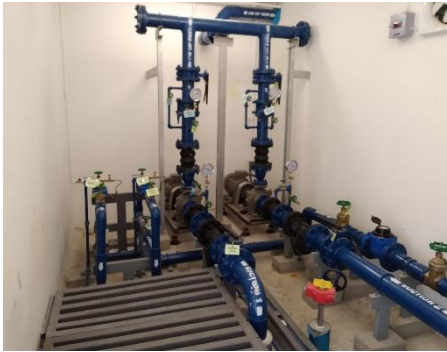
มาตรการป้องกันและแก้ไขผลกระทบสิ่งแวดล้อมและมาตรการติดตามตรวจสอบผลกระทบสิ่งแวดล้อม	ผลการปฏิบัติตามมาตรการฯ	ปัญหา อุปสรรค ที่ไม่สามารถปฏิบัติตามมาตรการ และแนวทางแก้ไข
<p>4.การใช้น้ำ</p> <p>- โครงการได้จัดให้มีถังเก็บน้ำใต้ดินสำรองเพื่อการอุปโภค-บริโภค บริเวณอาคาร A-B และ คาดฟ้า โดยมีปริมาตรตามที่ได้ออกแบบไว้ ซึ่งมีปริมาณเพียงพอและสำรองใช้ได้ไม่น้อยกว่า 2 วัน</p> <p>- โครงการจัดเจ้าหน้าที่ในการตรวจสอบอุปกรณ์การจ่ายน้ำ การรั่วซึมของท่อประปา ภายในโครงการ ซึ่งหากพบเหตุบกพร่อง ชำรุด จะดำเนินการแก้ไขโดยทันที</p>

<p>- ไม่พบปัญหา</p> <p>- ไม่พบปัญหา</p>

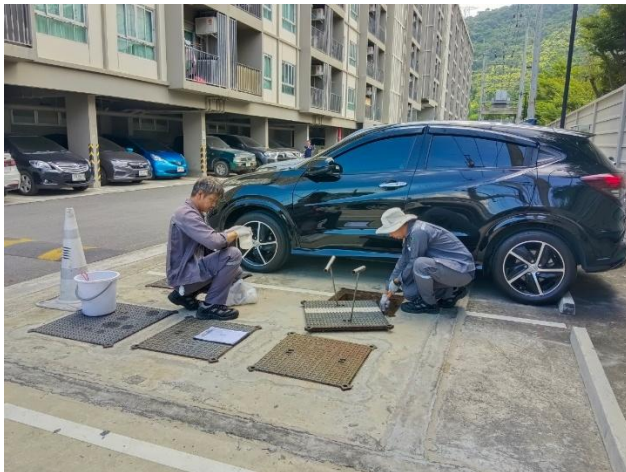
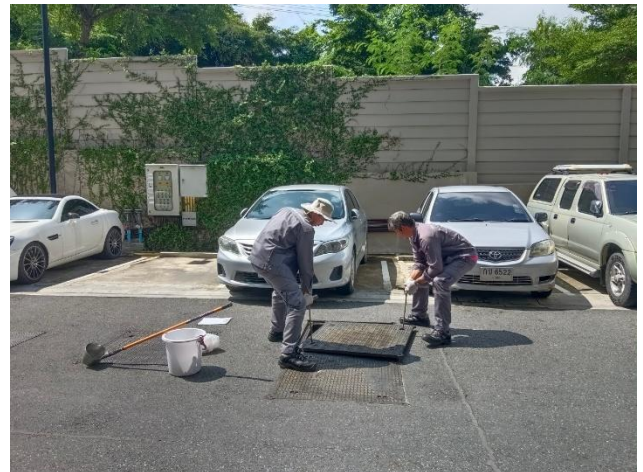
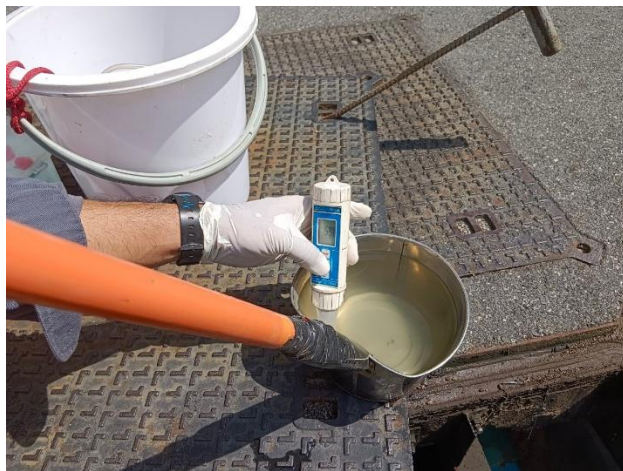
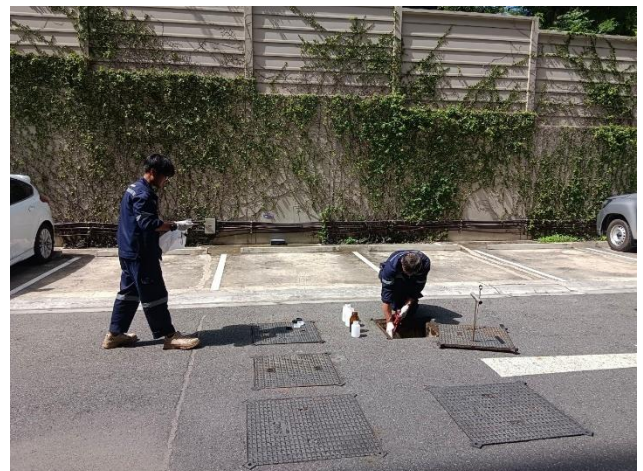
รูปภาพแสดงการเก็บตัวอย่างคุณภาพน้ำเสียและน้ำทิ้ง

การตรวจวิเคราะห์คุณภาพน้ำเสียและน้ำทิ้งของระบบบำบัดน้ำเสีย ของโครงการ ดี คอนโด บลิซ ประจำเดือน กรกฎาคม- ธันวาคม 2567 และรูปภาพแสดงการเก็บตัวอย่างคุณภาพน้ำเสียและน้ำทิ้ง แสดงดังรูป

จากผลการตรวจวิเคราะห์คุณภาพน้ำเสียและน้ำทิ้ง ของโครงการดี คอนโด บลิซ ของศูนย์วิเคราะห์น้ำ ประจำเดือน
มกราคม – มิถุนายน 2568 พบว่า คุณภาพน้ำทิ้งหลังผ่านระบบบำบัดน้ำเสียของโครงการ ทุกค่าอยู่ในเกณฑ์มาตรฐานที่
กำหนดตามประกาศกระทรวงทรัพยากรธรรมชาติและสิ่งแวดล้อม เรื่อง กำหนดมาตรฐานควบคุมการระบายน้ำทิ้งจาก
อาคารบางประเภทและบางขนาด พ.ศ. 2548 อย่างไรก็ตาม นิติบุคคลอาคารชุด ควรเฝ้าระวังผลกระทบสิ่งแวดล้อม และ
ติดตามตรวจสอบคุณภาพน้ำทิ้งของโครงการอย่างต่อเนื่องต่อไป
