5. ผลการดำเนินการตามมาตรการป้องกันและแก้ไขผลกระทบสิ่งแวดล้อม

โครงการ LANCASTER HOTEL (ชื่อเดิม โครงการ THE GRAND SIAMESE HOTEL) ระยะเปิดดำเนินการ

รายงานผลการปฏิบัติตามมาตรการป้องกันและแก้ไขผลกระทบสิ่งแวดล้อมและมาตรการติดตามตรวจสอบคุณภาพสิ่งแวดล้อม
โครงการ LANCASTER HOTEL ตั้งอยู่ ถนนเพชรบุรีตัดใหม่ แขวงบางกะปิ เขตห้วยขวาง กรุงเทพมหานคร

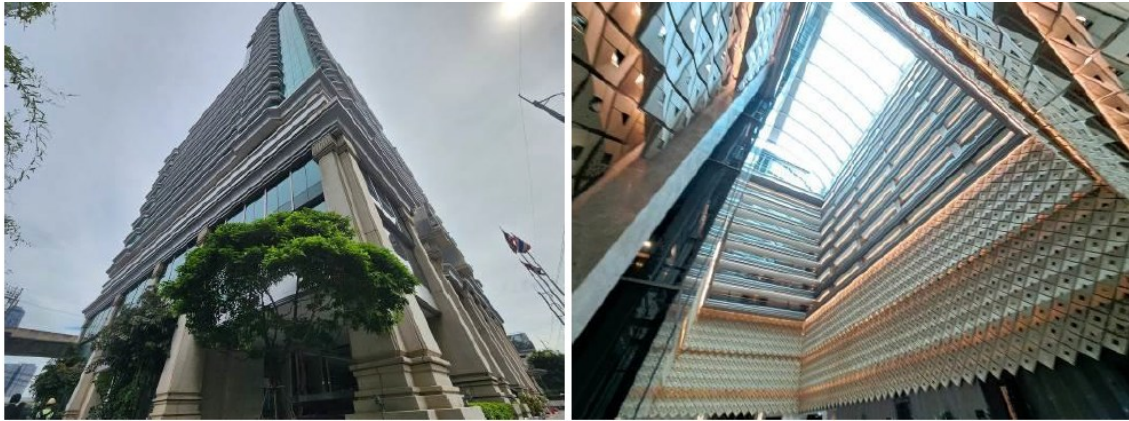
เงื่อนไขตามมาตรการป้องกันและแก้ไขผลกระทบสิ่งแวดล้อม	ผลการปฏิบัติการตามมาตรการ	ปัญหาอุปสรรคและข้อเสนอแนะ	เอกสารอ้างอิง
1. ทรัพยากรสิ่งแวดล้อมทางกายภาพ 1.1 สภาพภูมิประเทศ เป็นพื้นที่โรงแรมขนาด 15 ชั้น และชั้นใต้ดิน 3 ชั้น ปรับสภาพพื้นที่ให้เรียบเสมอกัน มีความสูงเพิ่มขึ้น 0.3 เมตร ไม่แตกต่างจากระดับเดิมมากนัก	ไม่มีผลกระทบในระยะเปิดดำเนินการ	-	ภาพที่ 5-1

4. ในกรณีหาสีผนังภายนอกอาคารหรือห้องมีที่ระบบปรับอากาศโครงการ จะเลือกให้สีอ่อน หรือสีที่ไม่ดูดรังสีความร้อน เพื่อการสะท้อนแสงที่ดี และทำให้ห้องสว่างขึ้น	ทาสีอาคารด้วยสีอ่อนและกระจกแบบมีค่าการสะท้อนแสงไม่เกิน ร้อยละ 30	-	ภาพที่5-1

ภาพที่ 5 – 1 ภูมิสถาปัตยกรรมอาคาร โครงการ Lancaster Hotel

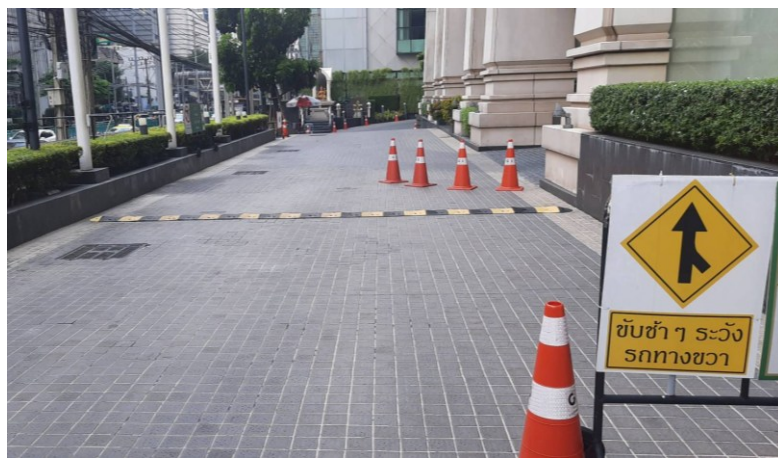
1.2 คุณภาพอากาศ 1) ฝุ่นละออง 1. ควบคุมความเร็วของรถภายในโครงการ เช่น ป้ายจำกัดความเร็ว สันนุนลดความเร็ว เพื่อไม่ให้เกิดการฟุ้งกระจายของฝุ่นบนผิวถนน	มีสันนุนลดความเร็วไว้แล้ว	-	ภาพที่ 5-2

เงื่อนไขตามมาตรการป้องกันและแก้ไขผลกระทบต่อสิ่งแวดล้อม	ผลการปฏิบัติตามมาตรการ	ปัญหา อุปสรรค และข้อเสนอแนะ	เอกสารอ้างอิง
1.3 เสียงและความสั่นสะเทือน 1. ควบคุมความเร็วของการใช้รถในบริเวณพื้นที่โครงการ เช่น ติดป้ายจำกัดความเร็วทำสนุน เพื่อลดความเร็ว และช่วยลดระดับเสียงที่เกิดจากการแล่นของรถยนต์ลดลงได้ด้วย	ควบคุมความเร็วรถไว้โดยติดป้ายเตือนให้ใช้ความเร็วไม่เกิน30กม.ชม. และไม่มีสนุนลดความเร็วเนื่องจากทางวิ่งรถแต่ละทางเป็นเส้นทางระยะสั้น รถยนต์ไม่สามารถทำความเร็วได้	จัดทำป้ายให้ขับรถช้าๆ ระวังรถวิ่งสวนทางบริเวณทางเข้า-ออกด้านหน้าโครงการ	ภาพที่5-2

ภาพที่ 5-2 ป้ายจำกัดความเร็ว และป้ายเตือนให้ขับรถช้า ๆ และมีสัญญาณชะลอความเร็ว บริเวณทางออก

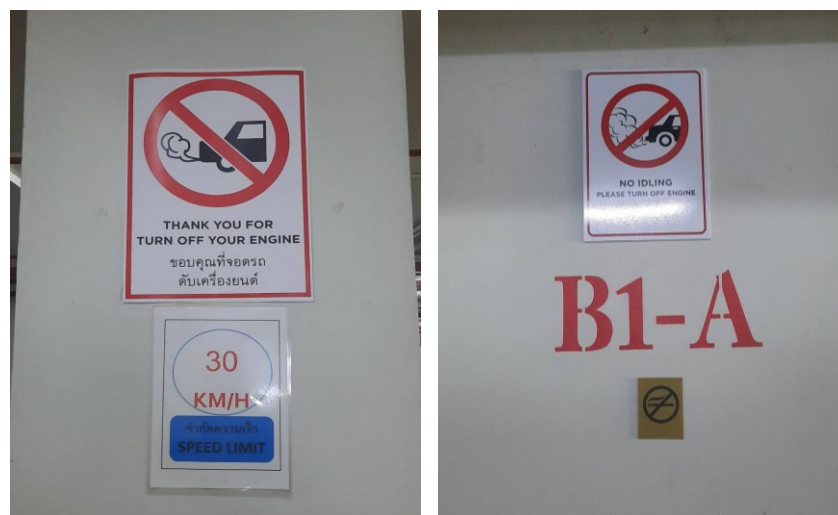
2. หมั่นดูแลรักษาความสะอาดบริเวณถนน โดยฉีดล้างถนนเป็นประจำสม่ำเสมอ	ทำความสะอาดไว้แล้วไม่มีฝุ่นละอองฟุ้งกระจายให้เห็น	-	ภาพที่ 5-4
2) มลพิษทางอากาศ 1. ติดตั้งป้ายห้ามติดเครื่องยนต์ทิ้งไว้ ภายในบริเวณที่จอดรถให้สามารถสังเกตเห็นอย่างชัดเจน และทั่วถึง	ติดป้ายห้ามติดเครื่องยนต์ไว้แล้วบริเวณที่จอดรถ	-	ภาพที่ 5-3

2. ติดตั้งป้ายห้ามติดเครื่องยนต์ทั้งไว้ภายในบริเวณที่จอดรถ ให้สามารถสังเกตได้อย่างชัดเจนและทั่วถึง	ติดป้ายห้ามติดเครื่องยนต์ไว้แล้วที่บริเวณที่จอดรถ	-	ภาพที่5-3

ภาพที่ 5-3 ป้ายเตือนห้ามติดเครื่องยนต์บริเวณที่จอดรถยนต์ และจอดรถในช่องจอดรถ

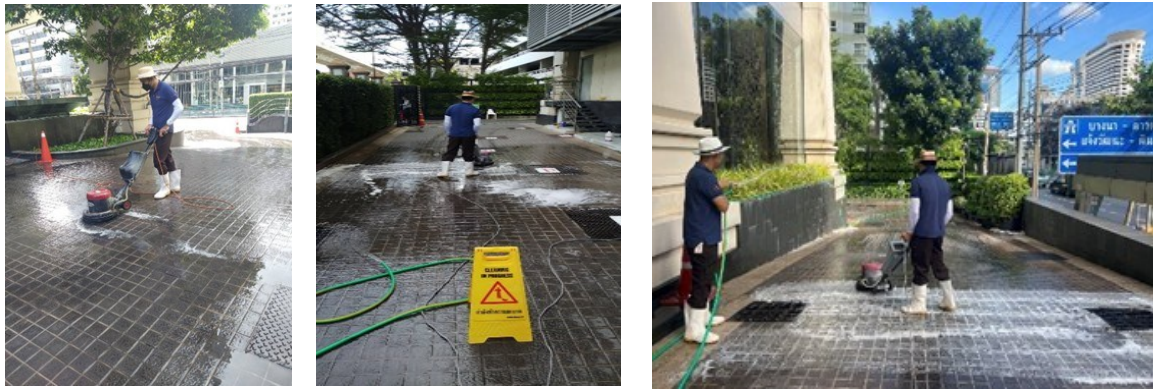
ภาพที่ 5-4 ทำความสะอาดบริเวณถนน

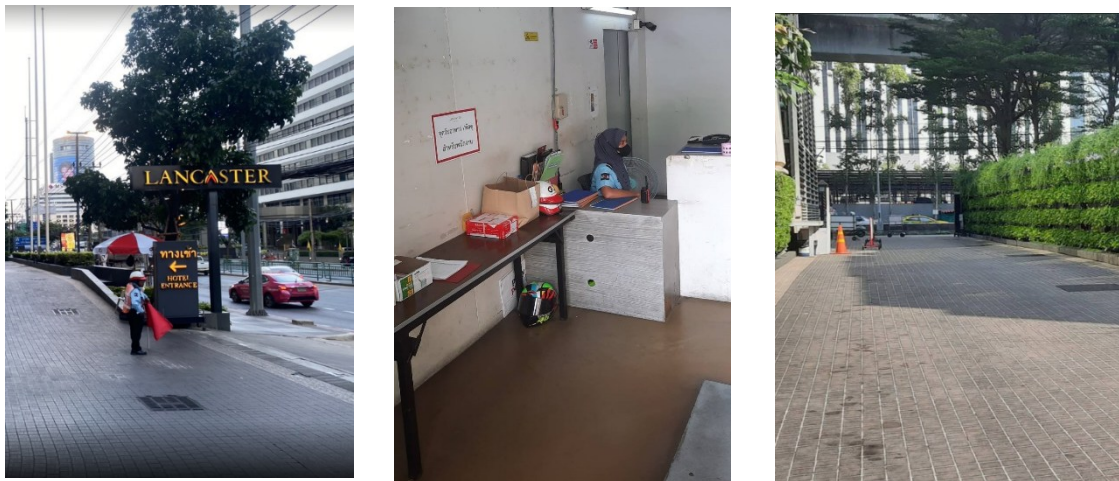
2. จัดระบบการจราจรภายในโครงการให้ชัดเจน รวมถึงการควบคุมการปฏิบัติตามของผู้มาใช้บริการ	จัดระบบการจราจรภายในโครงการอย่างเป็นระเบียบ ผ่านจุดจ่ายบัตรจอดรถทุกคันและจอดตามช่องจอดรถ	-	ภาพที่ 5-5

3. จัดให้มีเจ้าหน้าที่อำนวยความสะดวกในการจราจร บริเวณทางเข้า-ออกโครงการ	มียามรักษาความปลอดภัยคอยดูแลบริเวณทางเข้าออกที่จอดรถ	-	ภาพที่ 5-5
4. จัดให้มีพื้นที่สีเขียวที่บริเวณชั้นล่าง, ชั้นที่ 9, ชั้นที่ 10 โดยมีพื้นที่สีเขียวรวม 899 ตร.ม. คิดเป็นอัตราส่วนพื้นที่สีเขียวต่อผู้มาใช้บริการ 1.95 ตร.ม./คน (ผู้มาใช้บริการ 460 คน) โดยเป็นพื้นที่ปลูกไม้ยืนต้น บริเวณชั้นล่าง 190 ตร.ม. ซึ่งพันธุ์ไม้ที่นำมาปลูกได้แก่ พิกุล ต้นกันเกรา และปลูกต้นแก้วเป็นแนวรั้วด้านถนนกำแพงเพชร ทั้งนี้พันธุ์ไม้ที่นำมาปลูกจะสามารถดูดซับก๊าซคาร์บอนมอนนอกไซด์ที่เกิดจากโครงการได้หมด	มีพื้นที่สีเขียว บริเวณชั้นล่าง ชั้นที่ 9 และชั้นที่ 10 ไว้แล้ว มีการเปลี่ยนแปลงพันธุ์ไม้ปลูกตามความเหมาะสมในปัจจุบัน เช่น เปลี่ยนจากต้นแก้ว เป็นต้นไทรเกาหลีเนื่องจากดูแลรักษาง่าย	-	ภาพที่ 5-7

2. จัดให้มีพนักงานรักษาความปลอดภัยคอยอำนวยความสะดวกให้แก่ผู้ที่เข้า-ออกโครงการไม่ให้เกิดการกีดขวางกระแสจราจรบนถนนเพชรบุรีตัดใหม่ โดยเน้นให้รถสามารถเข้าโครงการได้สะดวกและรวดเร็ว	มีเจ้าหน้าที่รักษาความปลอดภัยคอยดูแลไว้ตลอดเวลาในการเข้า-ออกโครงการ		ภาพที่5-5

ภาพที่ 5-5 ขามรักษาความปลอดภัย ดูแลรถเข้า-ออก โครงการ

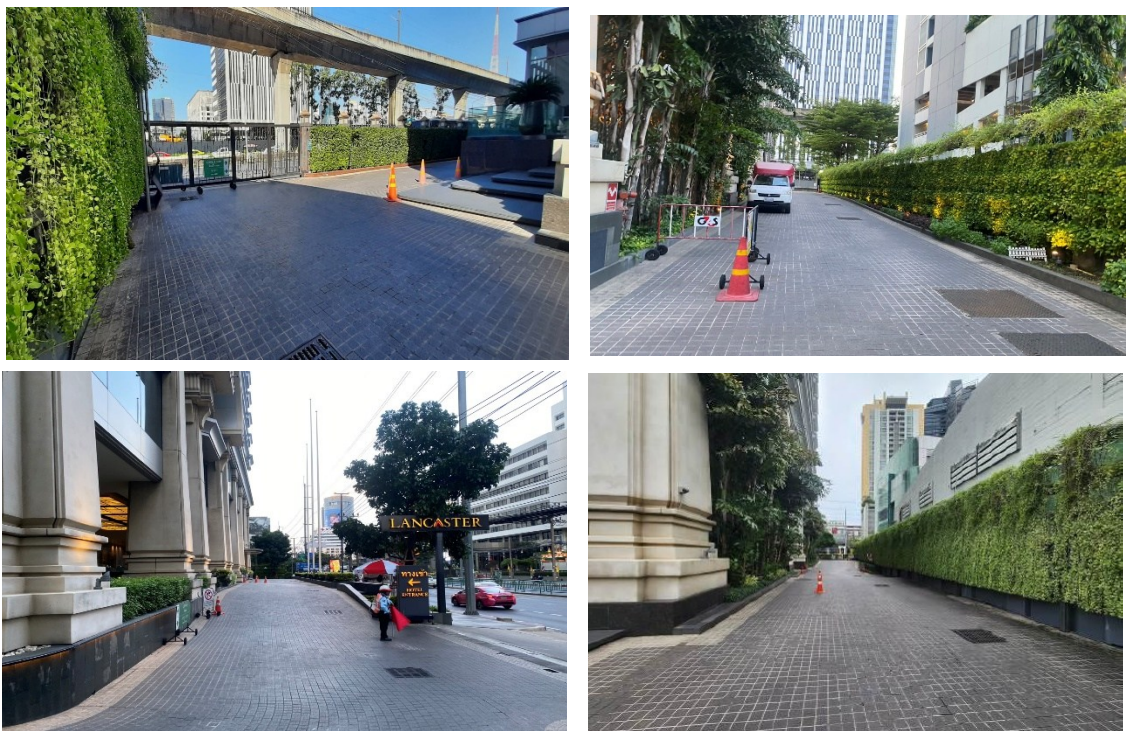
ภาพที่ 5-6 บริเวณรั้ว ของโครงการ ปลุกดินเทพเจียว ดันพลูต่าง แต่ไม่นับเป็นพื้นที่สีเขียวของโครงการปลูกไม้ยืนต้นรอบขอบเขตโครงการ

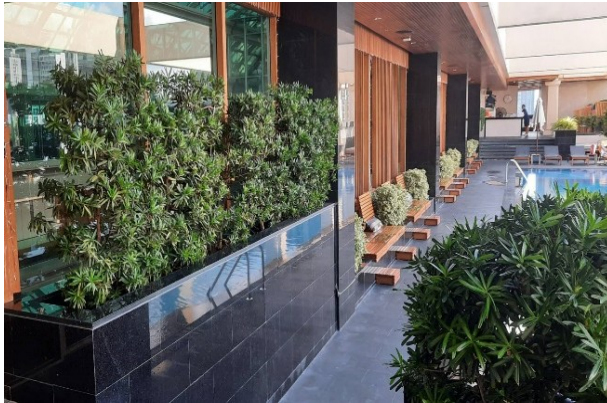
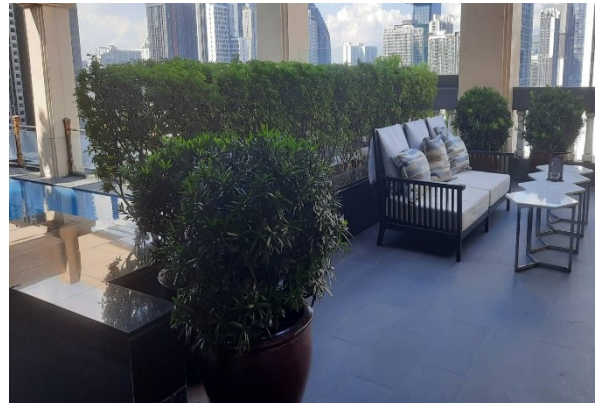
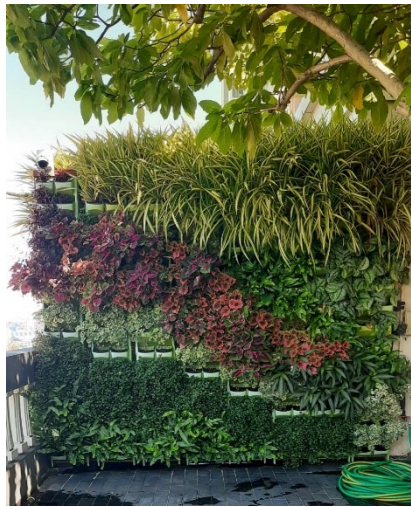
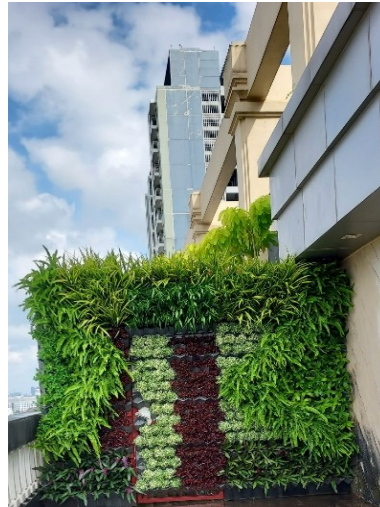
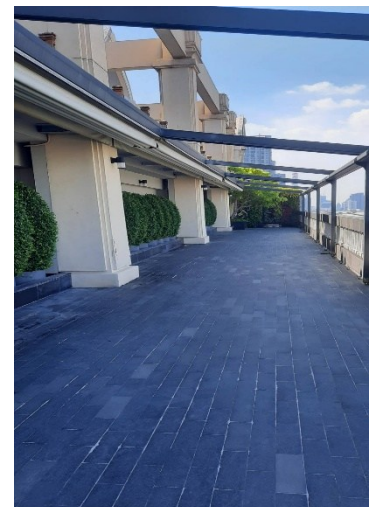
3. จัดให้มีพื้นที่สีเขียวบริเวณชั้นล่าง, ชั้นที่ 9 และชั้นที่ 10 โดยพื้นที่สีเขียวรวม 899 ตร.ม. คิดเป็นอัตราส่วนพื้นที่สีเขียวต่อผู้มาใช้บริการ 1.95 ตร.ม./คน (ผู้มาใช้บริการ 460 คน)โดยเป็นพื้นที่ ปลูกไม้ยืนต้นบริเวณชั้น ล่าง 190 ตร.ม. ซึ่งพันธุ์ไม้ที่นำมาปลูก ได้แก่ พิกุล , ดาวเรือง และจะปลูกต้นแก้วเป็นแนวรั้วด้านถนนกำแพงเพชร 7 ทั้งนี้พันธุ์ไม้ที่นำมาปลูกจะสามารถดูดซับคาร์บอนมอนอกไซด์ที่เกิดจากโครงการได้หมด	มีพื้นที่สีเขียว บริเวณชั้นล่าง ชั้นที่9 และชั้นที่ 10 ไว้แล้ว มีการเปลี่ยนแปลงพันธุ์ไม้ที่ปลูกตามความเหมาะสมในปัจจุบัน เช่น เปลี่ยนจากต้นแก้ว เป็นต้นไทรเกาหลี เนื่องจากดูแลรักษาง่าย	-	ภาพที่5-7

เงื่อนไขตามมาตรการป้องกันและแก้ไขผลกระทบสิ่งแวดล้อม	ผลการปฏิบัติการตามมาตรการ	ปัญหา อุปสรรค และข้อเสนอแนะ	เอกสารอ้างอิง
4.3 สุนทรียภาพและทัศนียภาพ 1. จัดให้มีพื้นที่สีเขียวที่บริเวณชั้นล่าง ชั้นที่ 9 และชั้นที่ 10 โดยมีพื้นที่สีเขียวรวม 899 ตร.ม. คิดเป็นอัตราส่วนพื้นที่สีเขียวต่อผู้มาใช้บริการ 1.95 ตร.ม./คน(ผู้มาใช้บริการ 460 คน) โดยเป็นพื้นที่ปลูกไม้ยืนต้นบริเวณชั้น ล่าง 190 ตร.ม.ซึ่งพันธุ์ไม้ที่นำมาปลูก ได้แก่ พิกุล ดาวเรือง และจะปลูกต้นแก้วเป็นแนวรั้วด้านถนนกำแพงเพชร 7 ทั้งนี้พันธุ์ไม้ที่นำมาปลูกจะสามารถดูดซับคาร์บอนมอนนอกไซด์ที่เกิดจากโครงการได้ทั้งหมด	มีพื้นที่สีเขียว บริเวณชั้นล่าง ชั้นที่ 9 และชั้นที่ 10 ไว้แล้ว มีการเปลี่ยนแปลงพันธุ์ไม้ที่ปลูกตามความเหมาะสมในปัจจุบัน เช่น เปลี่ยนจากต้นแก้ว เป็นต้น ไทรเกาหลีเนื่องจากดูแลรักษาง่าย	-	ภาพที่5-7

ภาพที่ 5-7 พื้นที่สีเขียวชั้นที่ 9 ชั้นที่ 10 ของโครงการ

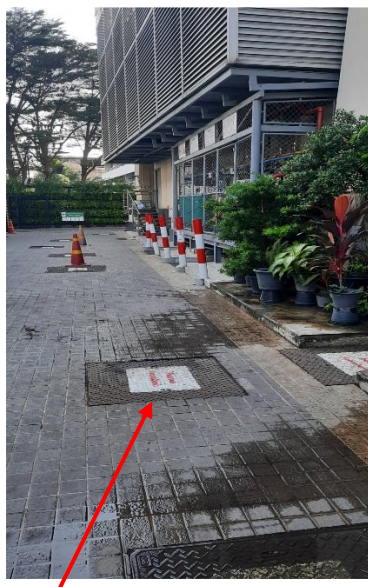
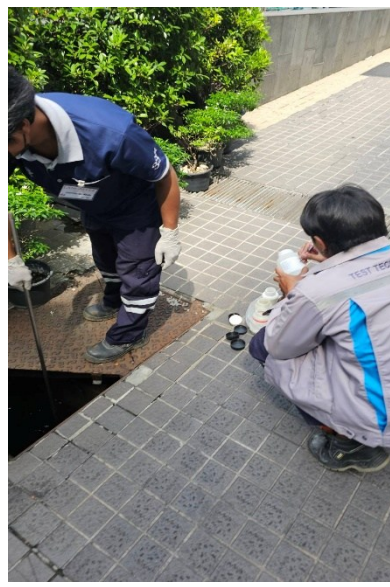
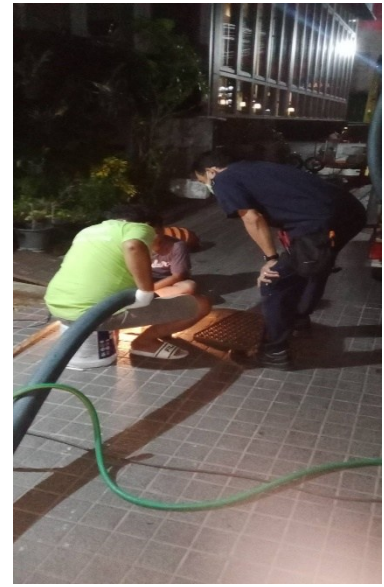
1.4 คุณภาพน้ำ 1. จัดให้มีระบบบำบัดน้ำเสียรวม จำนวน 1 ชุด เป็นระบบบำบัดน้ำเสียชีวภาพแบบตะกอนเร่ง (Activated Sludge) ชนิดเติมเข้า-ถ่ายออก (SBR)ออกแบบสามารถรองรับน้ำเสียได้ 250 ลบ.ม./วัน โดยระบบบำบัดน้ำเสียจะมีประสิทธิภาพ ร้อยละ 92 สามารถบำบัดน้ำเสียให้ได้คุณภาพตามมาตรฐานคุณภาพน้ำทิ้งจากอาคารประเภท ก.ซึ่งกำหนดให้มีค่า BOD ในน้ำทิ้ง ไม่เกิน 20 มก./ลิตร	มีระบบบำบัดน้ำเสียรวมไว้แล้ว เป็นแบบตะกอนเร่ง	-	ภาพที่5-8

3. ประสานให้สำนักงานเขตห้วยขวาง มาสูบทะกอนส่วนเกินจากระบบบำบัดน้ำเสียไปกำจัดเป็นประจำทุกครึ่งเดือน	ประสานให้สำนักงานเขตเข้ามาสูบทะกอนอย่างสม่ำเสมอ	-	ภาพที่5-8

3. จัดให้มีมิเตอร์ไฟฟ้าสำหรับระบบบำบัดน้ำเสียรวมของโครงการ โดยเฉพาะ แยกจากระบบไฟฟ้าอื่น ๆ	ไม่มีมิเตอร์ไฟฟ้าแยกสำหรับระบบบำบัดน้ำเสียไว้		-
4. ประสานให้สำนักงานเขตห้วยขวาง มาสุบตะกอนส่วนเกินจากระบบบำบัดน้ำเสียรวมไปกำจัดเป็นประจำทุกครึ่ง เดือน	มีการสุบตะกอนอย่างสม่ำเสมอ	-	ภาพที่ 5-8

ภาพที่ 5- 8 ระบบบำบัดน้ำเสียและการสูบน้ำออกจากบ่อพักตะกอน

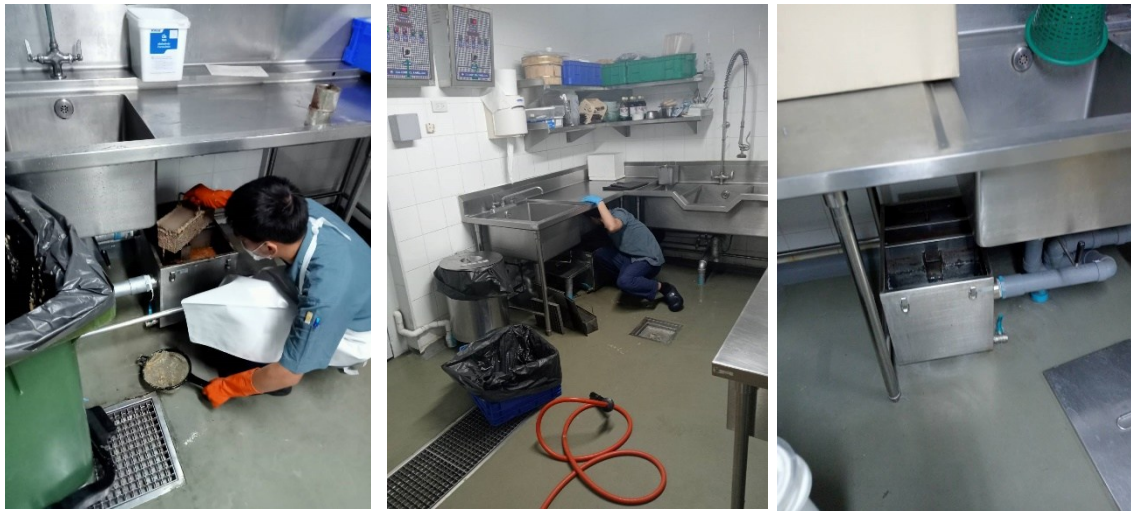
4. กำจัดไขมันออกจากบ่อดักไขมันเป็นประจำทุกสัปดาห์ โดยตัดไขมันใส่ถุงดำมัดปากถุงให้แน่น และนำไปไว้ในห้องพักมูลฝอยเปียกต่อไป	กำจัดไขมันจากถังดักไขมันบริเวณห้องครัวทุกสัปดาห์	-	ภาพที่5-9

5. กำจัดกากไขมันออกจากบ่อดักไขมันเป็นประจำทุกสัปดาห์ โดยดักไขมันใส่ถุงดำมัดปากถุงให้แน่น และนำไปไว้ในห้องพักมูลฝอยเปียกต่อไป	กำจัดกากไขมันในห้องครัวเป็นประจำทุกสัปดาห์	-	ภาพที่ 5-9

ภาพที่ 5-9 ถึงตัดไขมนในหองครัว ตัดไขมนทุกสัปดาห์

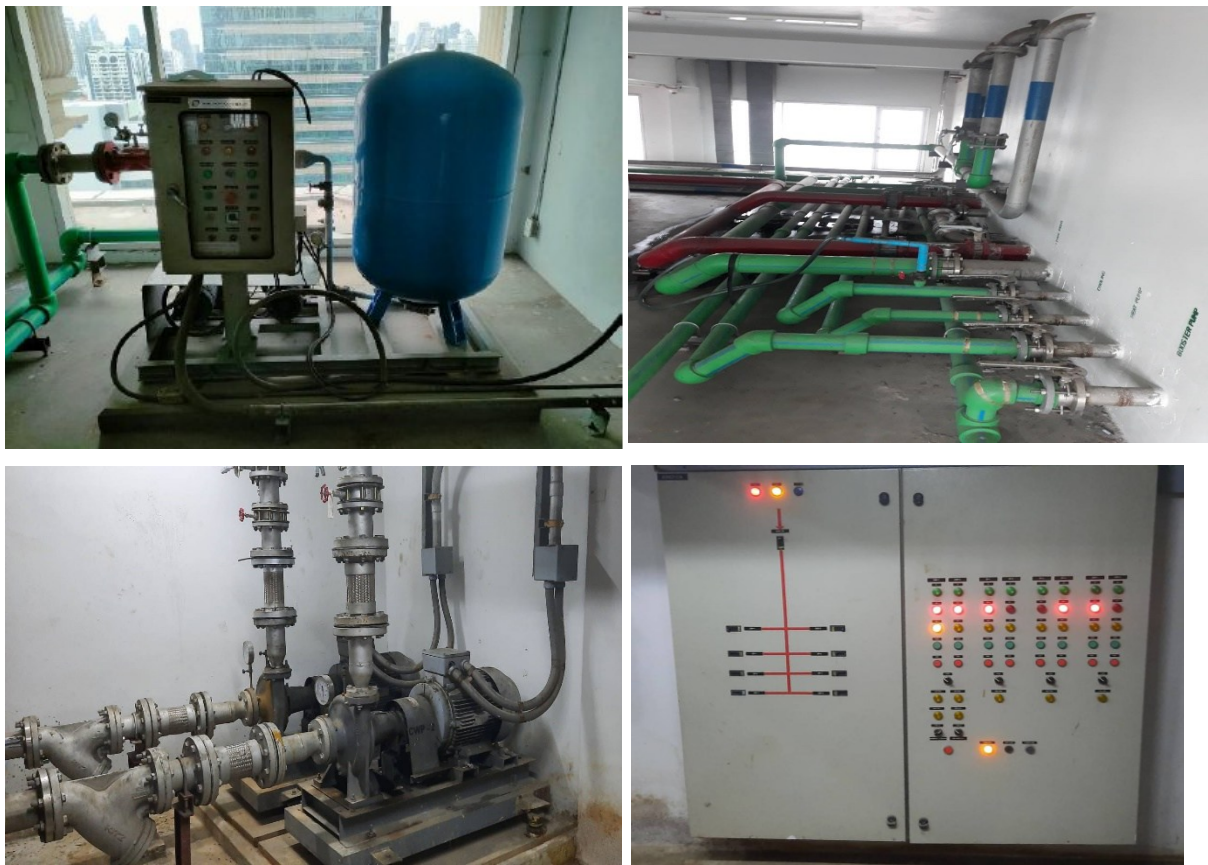
2. จัดให้มีเจ้าหน้าที่ดูแลรักษาระบบเส้นท่อประปาให้อยู่ในสภาพดี	ระบบท่อประปาไม่แตก ไม่รั่วซึม	-	ภาพที่5-10
3. รณรงค์ให้ผู้มาใช้บริการและพนักงานใช้น้ำ อย่างประหยัด	ผู้มาใช้บริการและพนักงานใช้น้ำ เท่าที่จำเป็นเท่านั้น	-	-
มาตรการติดตามตรวจสอบผลกระทบสิ่งแวดล้อม - ตรวจสอบเส้นท่อประปาและการทำงานของเครื่องสูบน้ำและวาล์วต่าง ๆ เดือนละ 1 ครั้ง	เส้นท่อประปา เครื่องสูบน้ำวาล์วต่าง ๆ อยู่ในสภาพดี พร้อมใช้งาน	-	ภาพที่ 5-10

6. ในการจ่ายน้ำมายังส่วนต่าง ๆ ของอาคาร ซึ่งจัดเป็นอาคารสูงและ อาคาร ขนาดใหญ่พิเศษจะมีการสูบน้ำจากถังเก็บน้ำใต้ดินไปพักยังถังเก็บน้ำชั้น ดาดฟ้าก่อนที่จะจ่ายให้กับส่วนต่างๆของอาคาร โครงการ	การจ่ายน้ำมายังส่วนต่าง ๆ ของอาคารสูบน้ำจากถังเก็บน้ำใต้ดินขึ้น ไปจนถึงชั้นดาดฟ้าและจ่ายไปยังส่วนต่าง ๆ ของอาคาร	-	ภาพที่5-10

ภาพที่ 5-10 ระบบประปาถึงสำรองน้ำ ชั้น คัดฟ้า

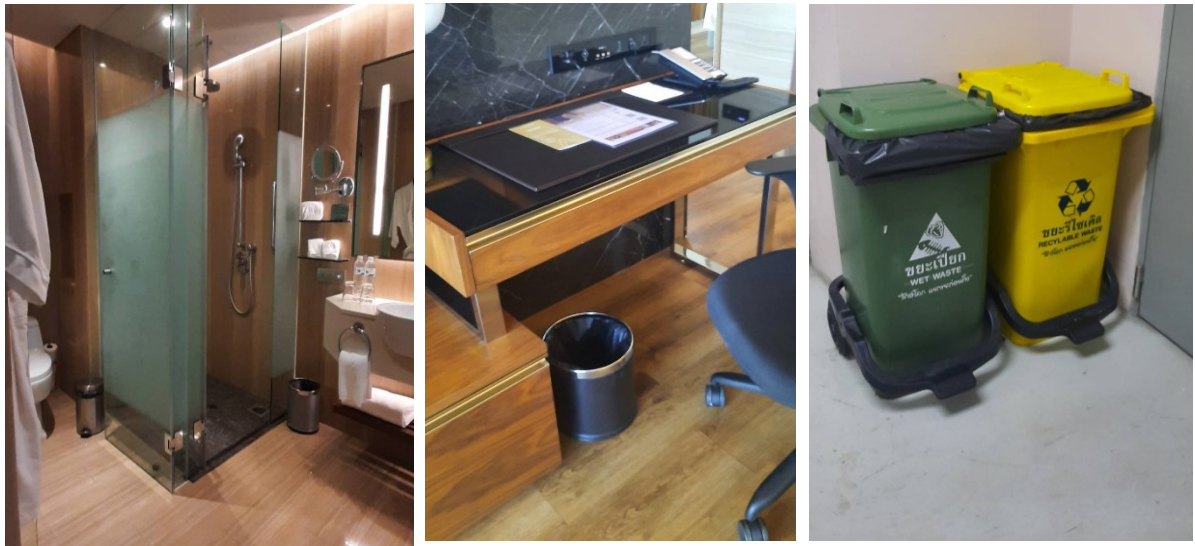
เงื่อนไขตามมาตรการป้องกันและแก้ไขผลกระทบสิ่งแวดล้อม	ผลการปฏิบัติการตามมาตรการ	ปัญหา อุปสรรค และข้อเสนอแนะ	เอกสารอ้างอิง
3.4 การจัดการมูลฝอย 1. จัดเตรียมถังมูลฝอยขนาด 8-10 ลิตร จำนวน 2 ถัง ไว้ในห้องพักและห้องน้ำในแต่ละห้องพัก สำหรับพื้นที่อื่น ๆ โครงการจะจัดวางถังมูลฝอยขนาด 50-200 ลิตรพร้อมฝาปิดตั้งอยู่ทั่วไปภายในบริเวณโรงแรมให้เพียงพอต่อปริมาณมูลฝอย	เตรียมถังมูลฝอยขนาด 8-10 ลิตร ไว้ในห้องพักและห้องน้ำไว้แล้วและที่อื่น ๆ ดัง ถึงใหญ่ 50-100 ลิตรไว้แล้ว	-	ภาพที่ 5-11

ภาพที่ 5-11 วางถังมูลฝอยห้องพัก ห้องน้ำ หน้าลิฟต์ (ชั้นห้องพัก)

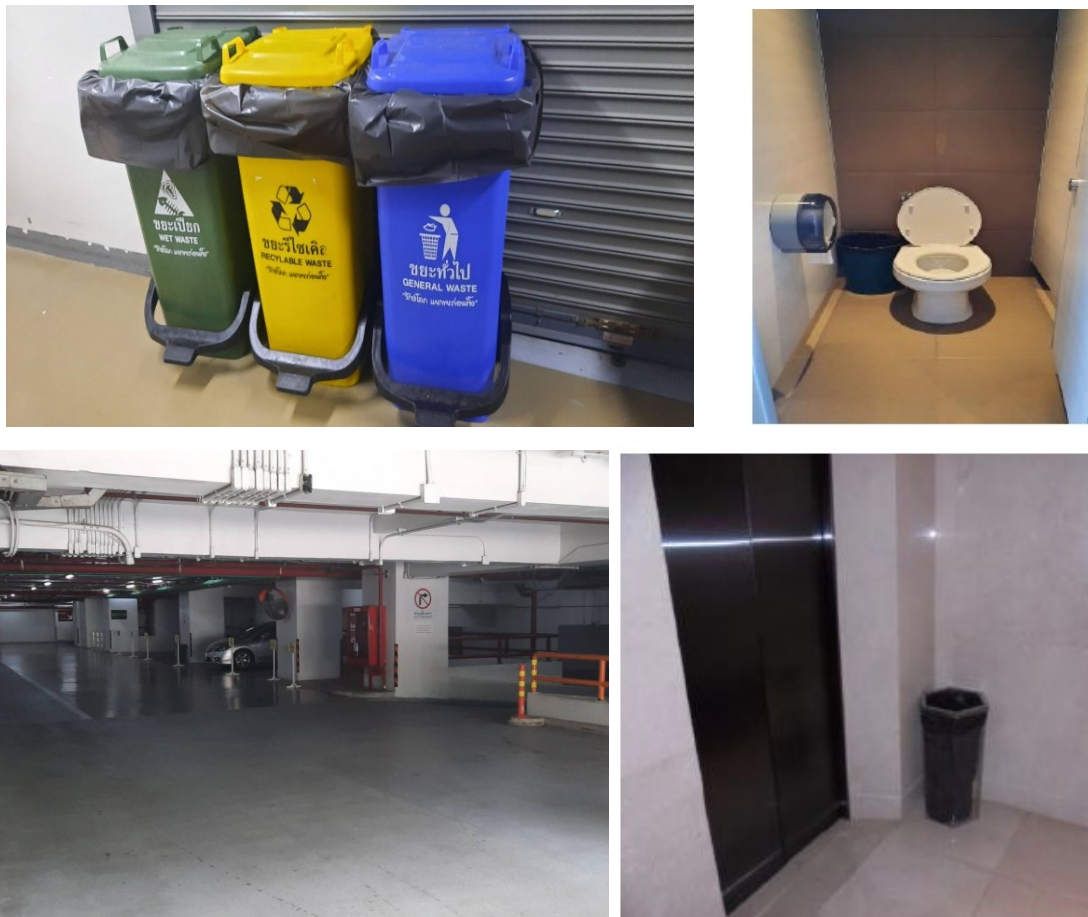
4.4การจัดสิ่งอำนวยความสะดวกสำหรับผู้พิการหรือทุพพลภาพและคนชรา 1. จัดให้มีสิ่งอำนวยความสะดวกในอาคารสำหรับผู้พิการหรือทุพพลภาพ และคนชรา อาทิเช่น ห้องพัก , ห้องน้ำ , ที่จอดรถ , บันไดหนีไฟ และลิฟต์ เป็นต้น ตามกฎกระทรวงกำหนดสิ่งอำนวยความสะดวกในอาคารสำหรับผู้พิการหรือทุพพลภาพและคนชรา พ.ศ.2548	จัดที่จอดรถสำหรับผู้พิการ ทุพพลภาพและคนชรา ห้องพัก ห้องน้ำ ไว้สำหรับอำนวยความสะดวกไว้แล้ว	-	ภาพที่5-12

ภาพที่ 5-12 วางถังมูลฝอยห้องพัก ห้องน้ำ หน้าลิฟต์ ที่จอดรถและตามจุดต่าง ๆ

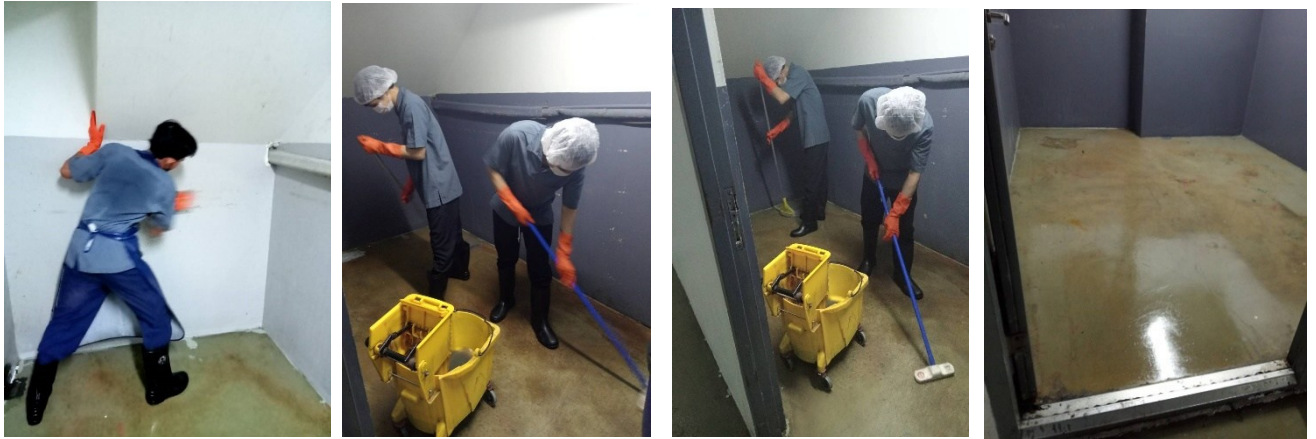
เงื่อนไขตามมาตรการป้องกันและแก้ไขผลกระทบสิ่งแวดล้อม	ผลการปฏิบัติตามมาตรการ	ปัญหา อุปสรรค และข้อเสนอแนะ	เอกสารอ้างอิง
9. จัดให้มีแม่บ้านคอยดูแลรักษาความสะอาดบริเวณที่ตั้งถังมูลฝอยและห้องพักมูลฝอยรวมของโครงการ	มีเจ้าหน้าที่ดูแลรักษาความสะอาดในห้องพักมูลฝอยไว้ตลอด	-	ภาพที่ 5-13

ภาพที่ 5-13 การทำความสะอาดห้องพักขยะเปียกและแห้ง

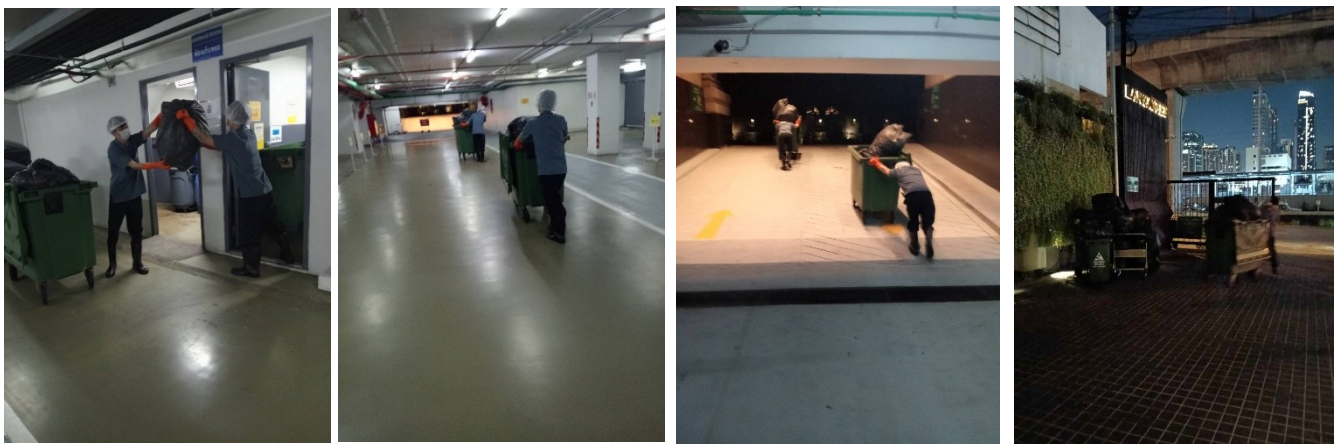
2. จัดให้มีพนักงานรวบรวมมูลฝอยจากจุดต่าง ๆ และคัดแยกมูลฝอยใส่ถุงมูลฝอยแต่ละประเภท มัดปากถุง ให้แน่น และนำไปไว้ยังห้องพักมูลฝอยแต่ละประเภทสำหรับมูลฝอยอันตรายจะคัดแยกใส่ถุงสีส้มและนำไปไว้ยังห้องพักมูลฝอยอย่างเป็นสัดส่วนเพื่อให้สำนักงานเขตห้วยขวางมาจัดเก็บต่อไป	มีพนักงานคอยรวบรวมมูลฝอยและคัดแยกขยะใส่ถุงมัดปากถุงและนำไปไว้ยังห้องพักมูลฝอยอย่างเป็นสัดส่วนเพื่อรอเก็บขนย้ายออกให้สำนักงานเขตห้วยขวางมาจัดเก็บต่อไป	-	ภาพที่ 5-14

3. การเก็บมูลฝอยในถุงจะไม่ให้มีปริมาณ หรือน้ำหนักมากเกินไป ซึ่งบรรจุปริมาณมูลฝอยประมาณ 3 ใน 4 ของถุง	บรรจุไว้ไม่ให้มากเกินไป มัดปากถุงไว้ทุกถุง	-	ภาพที่ 5-14

4. ก่อนรวบรวมมูลฝอยจากจุดต่าง ๆ ไปยังห้องพักมูลฝอยรวมของโครงการ จะมัดปากถุงให้แน่น เพื่อป้องกันมูลฝอยกระจัดกระจายและสะดวกต่อการขนย้าย	มัดปากถุงให้แน่นหนาไว้แล้ว ป้องกันการกระจัดกระจายของขยะตกหล่นและเชื้อโรค	-	ภาพที่ 5-14

10. ติดตามประสานงานการจัดเก็บมูลฝอยของสำนักงานเขตห้วยขวาง ให้มาเก็บขนมูลฝอยจากโครงการอย่างสม่ำเสมอ ทุกวัน โดยไม่มีขยะตกค้าง	เข้ามาเก็บขนทุกวัน ไม่มีขยะตกค้าง	-	ภาพที่ 5-14

ภาพที่ 5-14 เก็บขนย้ายขยะออกให้สำนักงานเขตห้วยขวางมาจัดเก็บ 19.00-20.00 น.

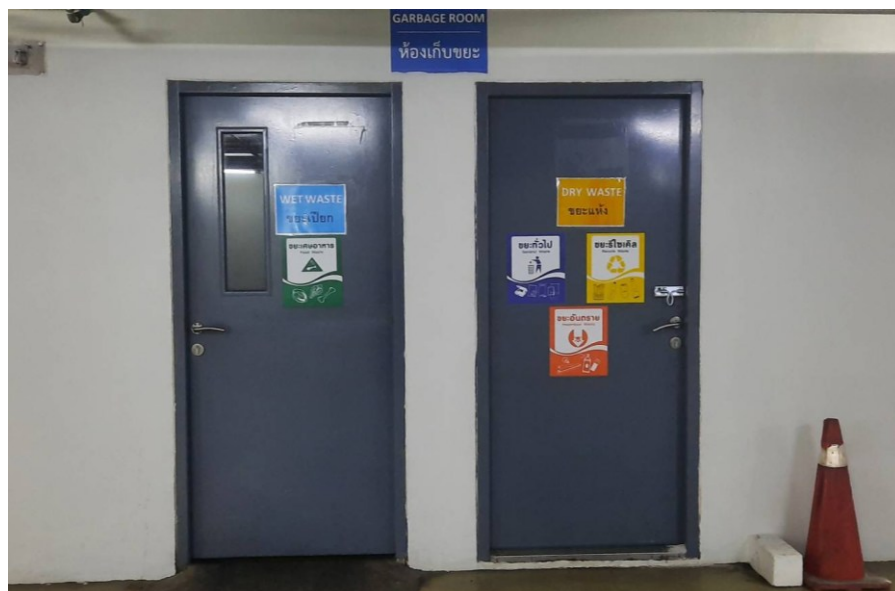
5. จะจัดให้มีห้องพักมูลฝอยเปียก-แห้งอยู่บริเวณชั้นใต้ดิน 1 ด้านทิศตะวันออกของโครงการ แบ่งเป็นห้องพักมูลฝอยแห้ง ความจุ 15.2 ลบ.ม. และห้องพักมูลฝอยเปียก ความจุ 5.6 ลบ.ม. ซึ่งภายในห้องพักมูลฝอยเปียกจะตั้งถังมูลฝอยขนาด 240 ลิตร จำนวน 8 ถัง เพื่อป้องกันการกระจัดกระจายของมูลฝอย หากถุงมูลฝอยฉีกขาด	ดำเนินการจัดให้มีห้องพักมูลฝอยเปียกและมูลฝอยแห้งไว้แบ่งเป็นห้องพักมูลฝอยแห้ง ความจุ 15.2 ลบ.ม. และห้องพักมูลฝอยเปียกความจุ 5.6 ลบ.ม. ซึ่งภายในห้องพักมูลฝอยเปียกจะตั้งถังมูลฝอยขนาด 240 ลิตร จำนวน 8 ถัง เพื่อป้องกันการกระจัดกระจายของมูลฝอย หากถุงมูลฝอยฉีกขาด	-	ภาพที่ 5-15

ที่ 5-15 ประตูห้องพักมูลฝอยรวมปิดไว้อย่างมิดชิด

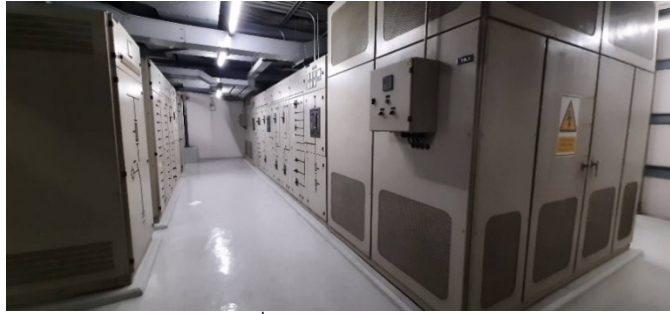
3.5 การใช้ไฟฟ้า 1. ติดตั้งหม้อแปลงไฟฟ้าชนิด Dry Type ขนาด 2,000 KVA จำนวน 2 ชุด โดยโครงการมีความต้องการใช้ไฟฟ้าประมาณ 3,000 KVA	ติดตั้งหม้อแปลงไฟฟ้าไว้แล้ว		ภาพที่ 5-16

ภาพที่ 5-16 ห้องหม้อแปลงไฟฟ้า

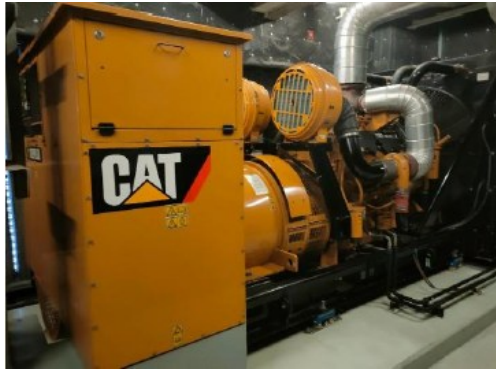
2. จัดให้มีเครื่องกำเนิดไฟฟ้าฉุกเฉินขนาด 800 KVA จำนวน 1 ชุด และ Battery ขนาด 12 v ซึ่ง สามารถสำรองไฟได้นาน ไม่น้อยกว่า 8 ชั่วโมง	ติดตั้งเครื่องกำเนิดไฟฟ้าฉุกเฉินจำนวน 1 ชุดไว้แล้วและสามารถสำรองไฟได้นานประมาณ 8 ชั่วโมง	-	ภาพที่ 5-17

ภาพที่ 5-17 ห้องเครื่องกำเนิดไฟฟ้าสำรอง

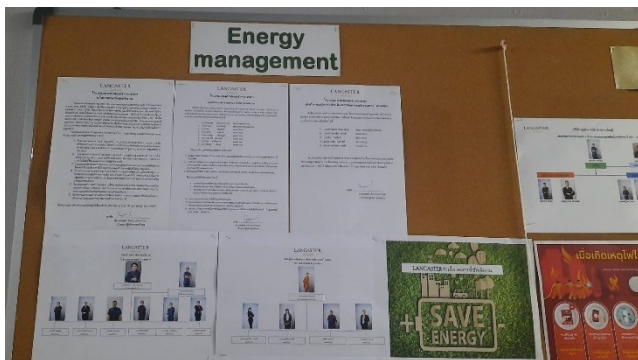
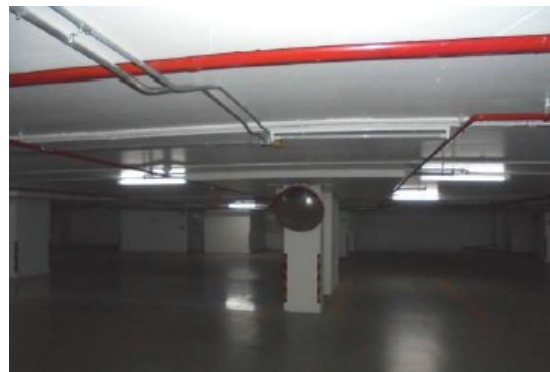
3. รณรงก์ให้ผู้มาใช้บริการและพนักงานภายในโครงการ ใช้ไฟฟ้าอย่างประหยัด	รณรงก์ให้พนักงานและผู้มาใช้บริการภายในโครงการใช้ไฟฟ้าอย่างประหยัด	-	ภาพที่ 5-18
3.6 การป้องกันอัคคีภัย 1. จัดให้มีระบบป้องกันและเตือนอัคคีภัยของโครงการ ให้เป็นไปตามข้อกำหนดในกฎกระทรวงฉบับที่ 33 (พ.ศ.2535) และฉบับที่ 50(พ.ศ.2540) ออกตามความในพระราชบัญญัติควบคุมอาคาร พ.ศ.2522 ดังนี้ - ระบบท่อขึ้น ขนาดเส้นผ่านศูนย์กลาง 3 , 4 และ 6 นิ้ว โดยจะรับน้ำดับเพลิงจากถังเก็บน้ำใต้ดิน ที่ติดตั้งเครื่องสูบน้ำดับเพลิง (Fire Pump) ชนิดเครื่องยนต์ดีเซลขนาด 2.8 ลบ.ม./นาที่ที่ TDH 22 เมตร จำนวน 1 เครื่องและเครื่องช่วยสูบน้ำ (Jockey Pump) ขนาด 0.09 ลบ.ม./นาที่ที่ TDH 128 เมตร จำนวน 1 เครื่อง	มีระบบป้องกันและเตือนอัคคีภัยไว้ตามข้อกำหนดอย่างเคร่งครัด ท่อขึ้น และถังเก็บน้ำใต้ดิน เครื่องสูบน้ำดับเพลิง อยู่ในสภาพดีพร้อมใช้งาน	-	ภาพที่ 5-19

5. จัดให้มีการประชาสัมพันธ์ วิธีการประหยัดพลังงาน อาทิ จัดทำแผ่นพับ ป้ายแสดงวิธีการประหยัดพลังงาน เป็นต้น	ประชาสัมพันธ์ให้ประหยัดพลังงานไว้ตลอดเวลา	-	ภาพที่5-18

ภาพที่ 5-18 ประหยัดพลังงานโดยเปิดไฟดวงที่จำเป็นบริเวณชั้น จอดรถยนต์ และ รันณรงค์

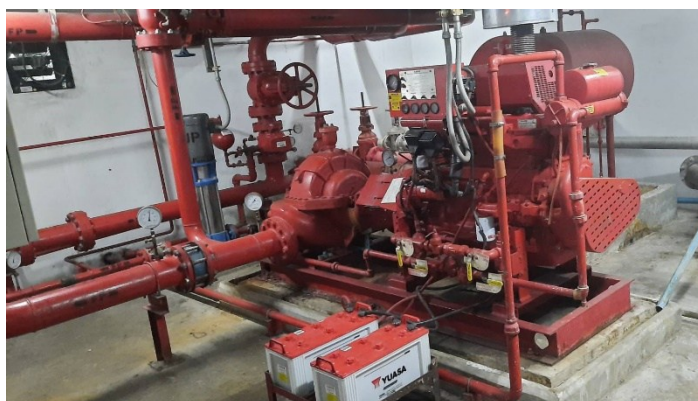
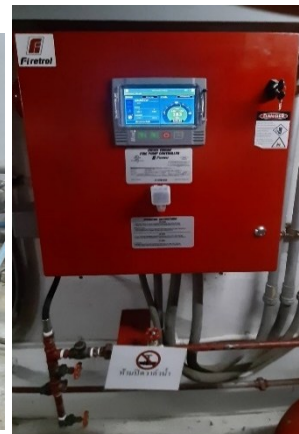
ภาพที่ 5-19 เครื่องสูบน้ำดับเพลิง

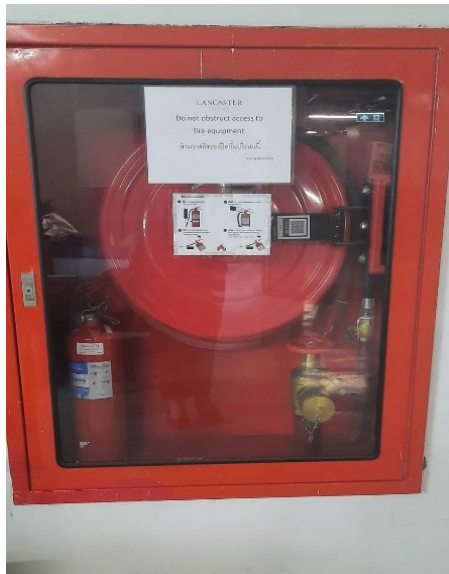
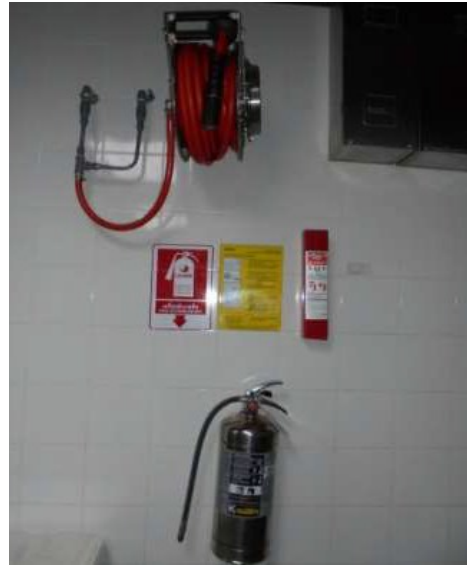
7. ติดป้ายแนะนำการใช้อุปกรณ์แต่ละตัว ไว้บริเวณที่อุปกรณ์ติดตั้ง อยู่เพื่อให้ผู้ผู้ใช้ใกล้เคียงที่เกิดเหตุสามารถใช้ได้ทันที	มีป้ายแนะนำติดไว้แล้ว	-	ภาพที่ 5-20

ภาพที่ 5-20 ตู้เก็บสายฉีดน้ำดับเพลิงพร้อมอุปกรณ์ และถังดับเพลิง ABC และมีป้ายแนะนำวิธีการใช้

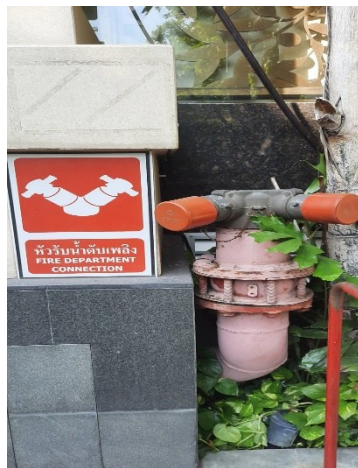
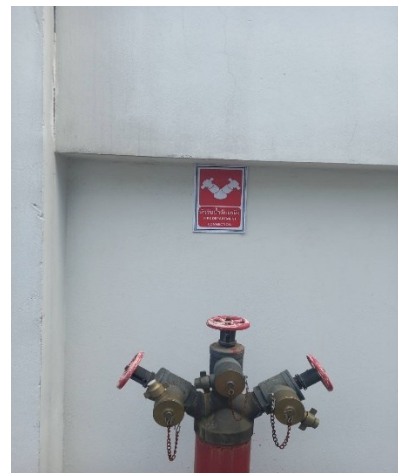
ภาพที่ 5-21 หัวรับน้ำดับเพลิงจากภายนอกอาคาร

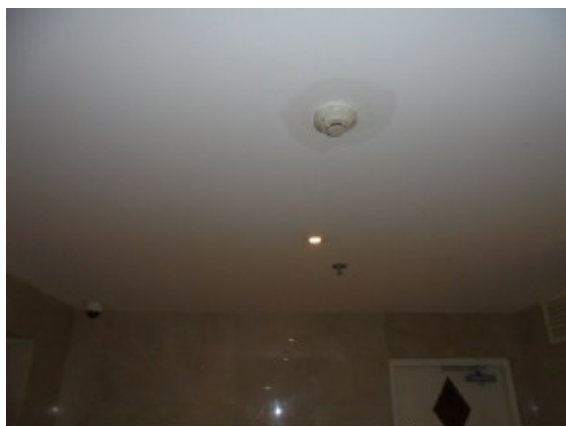
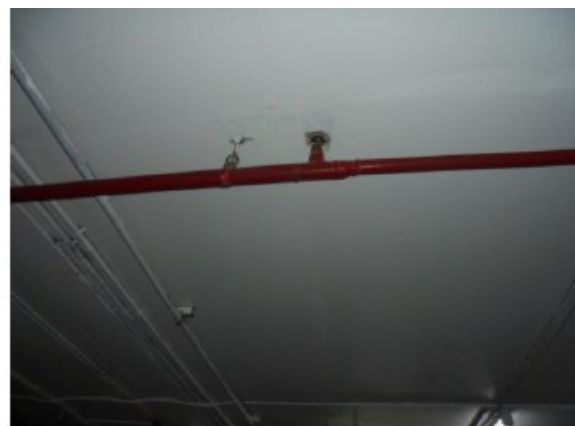
ภาพที่ 5-22 Smoke Detector และ Sprinkler

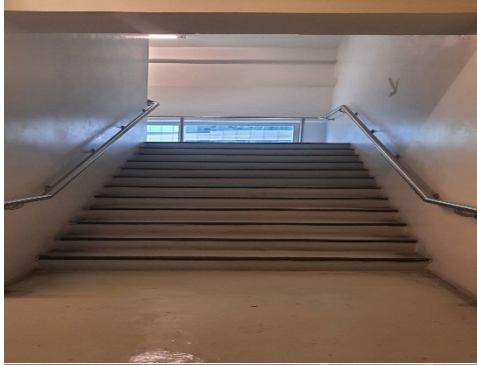
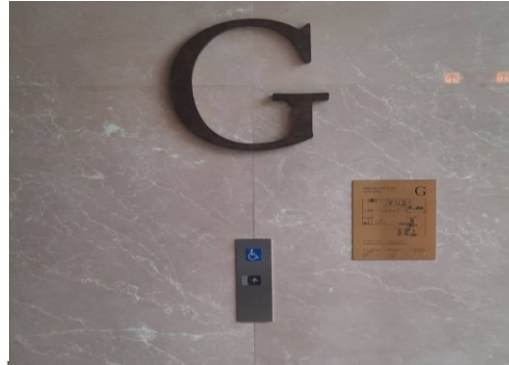
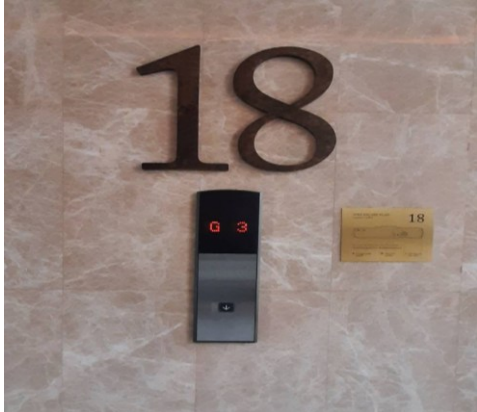
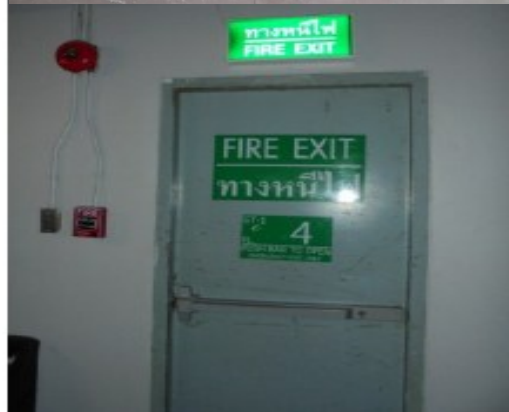
ภาพที่ 5-23 บันไดหนีไฟ ป้ายแผนผังเส้นทางหนีไฟ ป้ายบอกทางหนีไฟ

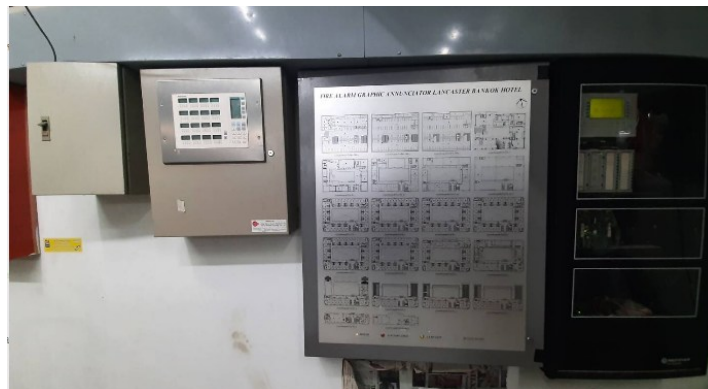
ภาพที่ 5-24 ศูนย์ควบคุมการรับส่งสัญญาณแจ้งเหตุเพลิงไหม้

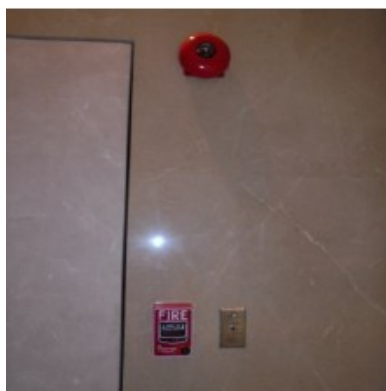
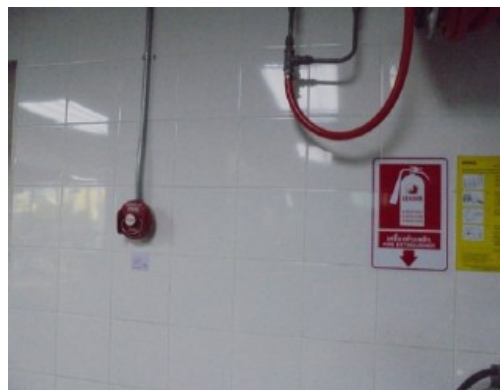
ภาพที่ 5-25 Fire Alarm Bell และ Manual Station

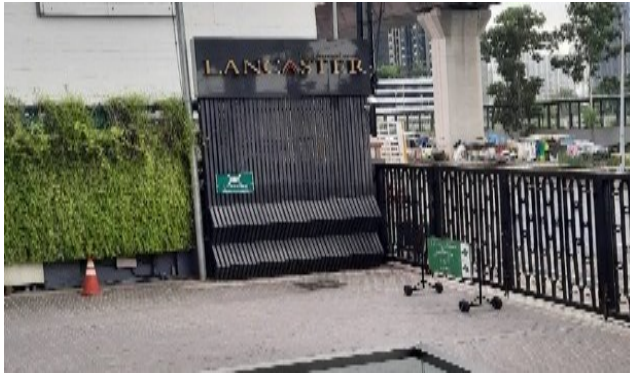
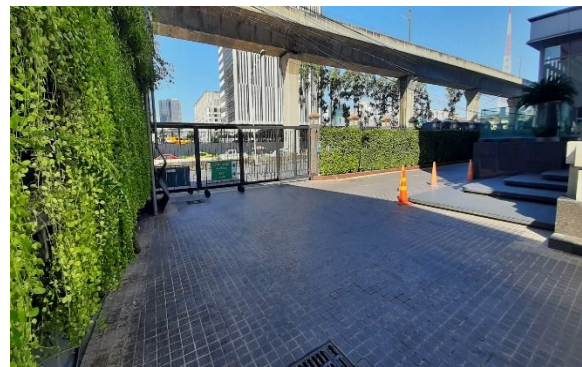
3. จัดให้มีจุดรวมคนเบื้องต้นภายในโครงการ บริเวณพื้นที่ว่างด้านทิศตะวันออกขนาดพื้นที่ 140 ตร.ม. (โดย 1 คน จะใช้พื้นที่ขึ้นประมาณ 0.25 ตร.ม.)สามารถรองรับจำนวนคนได้ 560 คนซึ่งเพียงพอต่อผู้มาใช้บริการภายในโครงการที่มีจำนวน 460 คน	ในปัจจุบันติดตั้งป้ายจุดรวมคนไว้ด้านทิศเหนือใกล้กับทางเข้า-ออก ลูกเงินที่ออกไปถนนกำแพงเพชร 7	-	ภาพที่ 5-26 ภาพที่ 5-27

ภาพที่ 5-26 จุดรวมพลและป้ายจุดรวมพลด้านทิศเหนือของโครงการ

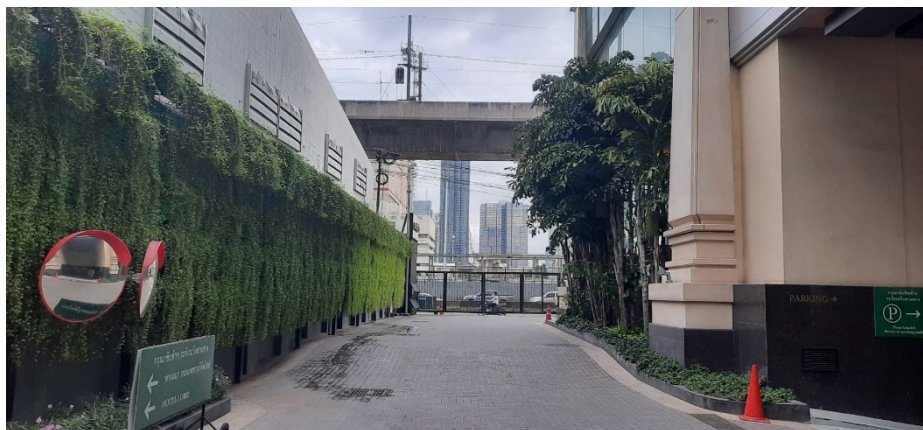
8. จัดให้มีประตูฉุกเฉินกรณีเกิดอัคคีภัยด้านถนนกำแพงเพชร 7	มีประตูฉุกเฉินกรณีเกิดอัคคีภัยไว้แล้วติดถนนกำแพงเพชร 7	-	ภาพที่ 5-27
มาตรการติดตามตรวจสอบผลกระทบสิ่งแวดล้อม - ตรวจสอบอุปกรณ์ป้องกันและเตือนอัคคีภัย ให้อยู่ในสภาพที่พร้อมใช้งานเป็นประจำ หากพบว่ามีความเสียหายหรือใช้การไม่ได้ ให้รีบดำเนินการแก้ไขทันที	ตรวจสอบแล้วอยู่ในสภาพดี พร้อมใช้งาน	-	ภาพที่ 5-15 ถึง ภาพที่ 5-25

ภาพที่ 5-27 ประตูฉุกเฉินด้านทิศเหนือเมื่อเกิดอัคคีภัยสามารถออกทางถนนกำแพงเพชร 7

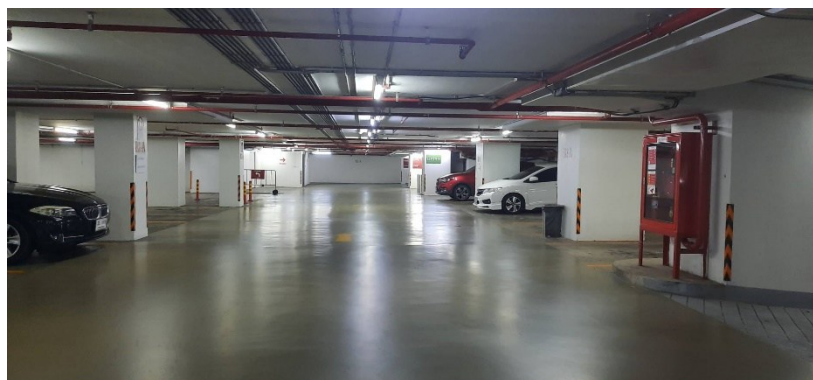
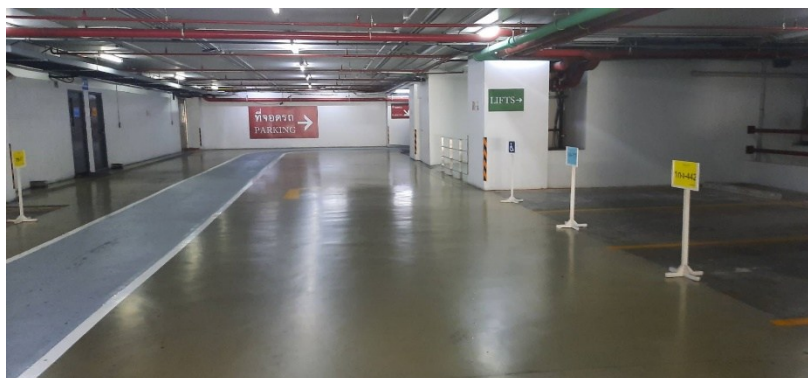
3.8 การจราจร 1. จะติดตั้ง ป้ายสัญญาณจราจรให้ชัดเจนทั้งบนพื้นทาง ไม่ก่อให้เกิดความสับสนของผู้ขับขี่ทำให้การเคลื่อนตัวของรถในโครงการ และบริเวณทางเข้าออกโครงการสามารถทำได้อย่างดีและปลอดภัย	มีสัญญาณจราจรบนพื้นทางไว้แล้ว เป็นลูกศรแสดงทิศทางวิ่งรถ		ภาพที่5-28

ภาพที่ 5-28 ป้ายสัญญาณจราจรบนพื้น ทางแสดงลูกศรทิศทางการวิ่งรถ

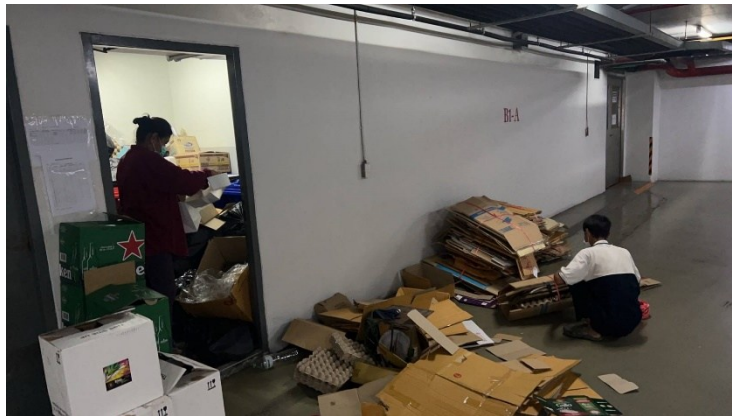
ภาพที่ 5-30 ขยะเศษวัสดุที่นำกลับมาใช้ใหม่ให้กับผู้รับซื้อของเก่า

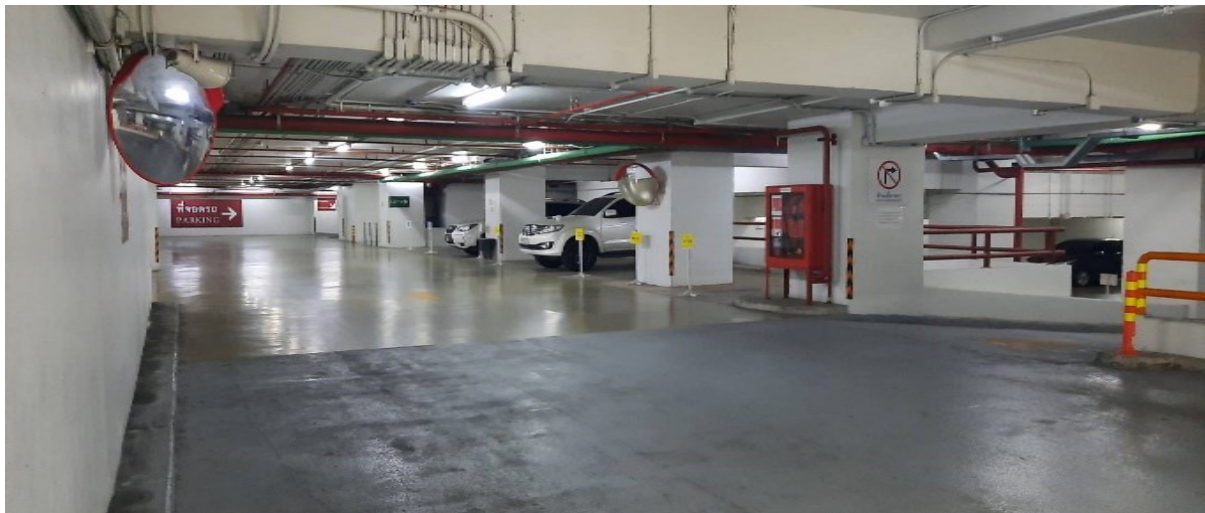
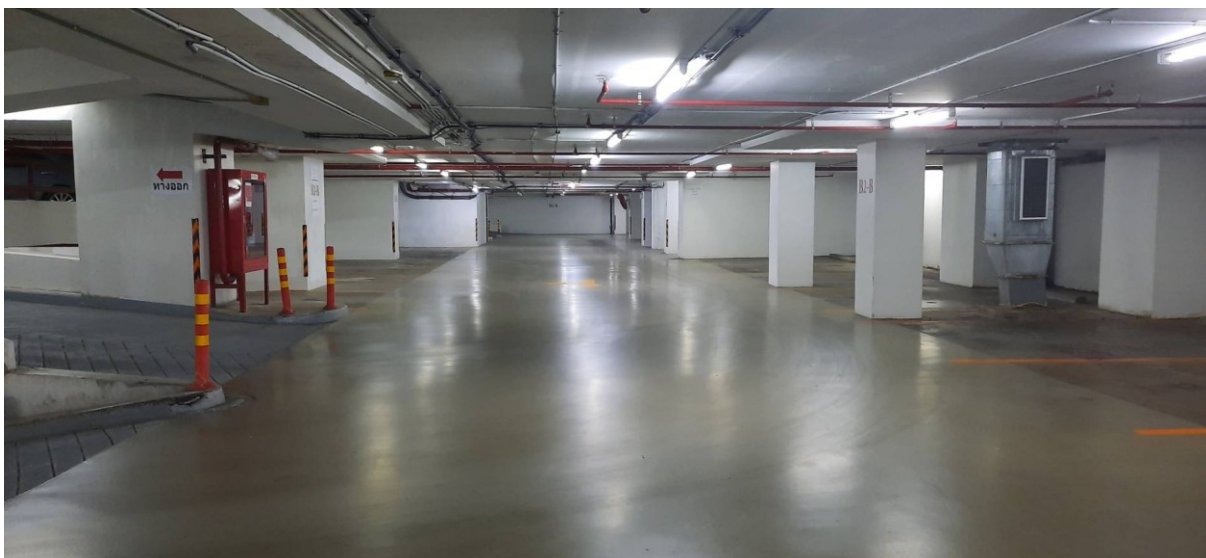
ภาพที่ 5-31 ลาดจอดรถ จอดรถตามช่องจอดรถ
