รายงานผลการปฏิบัติตามมาตรการป้องกันและแก้ไขผลกระทบสิ่งแวดล้อม

ช่วงดำเนินการ ประจำปีเดือนมกราคม-มิถุนายน พ.ศ. 2568

โครงการโรงแรมเดอะชลท

บริษัท แอร์เซฟ จำกัด

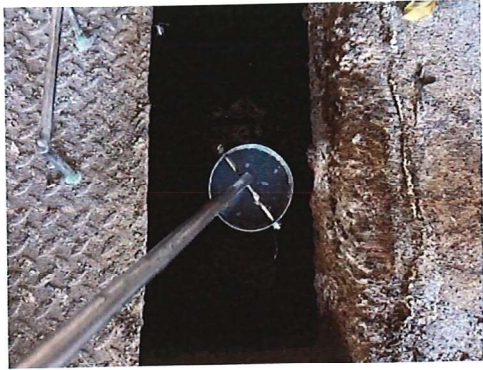
น้ำเสียก่อนเข้าบ่อเกรอะ

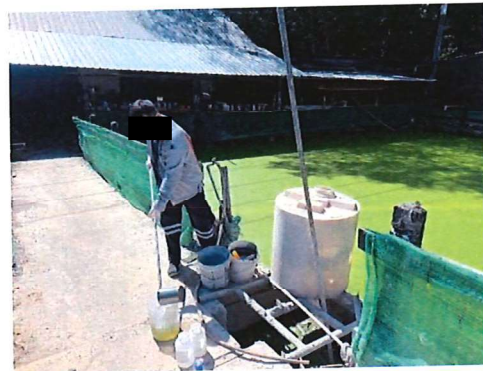
น้ำทิ้งที่ออกจากบ่อขัดแต่ง

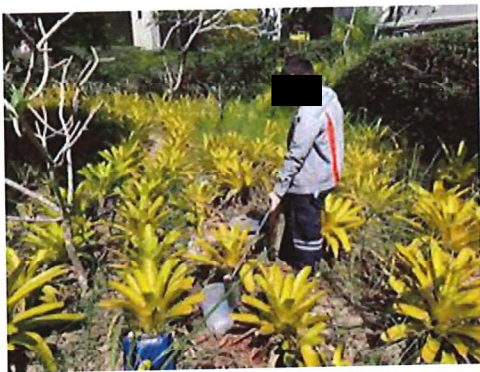
น้ำเสียก่อนเข้าถึงบำบัดน้ำเสีย

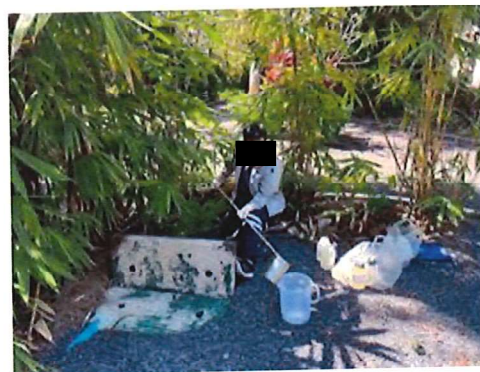
น้ำทิ้งในบ่อพักน้ำทิ้งหลังบำบัด

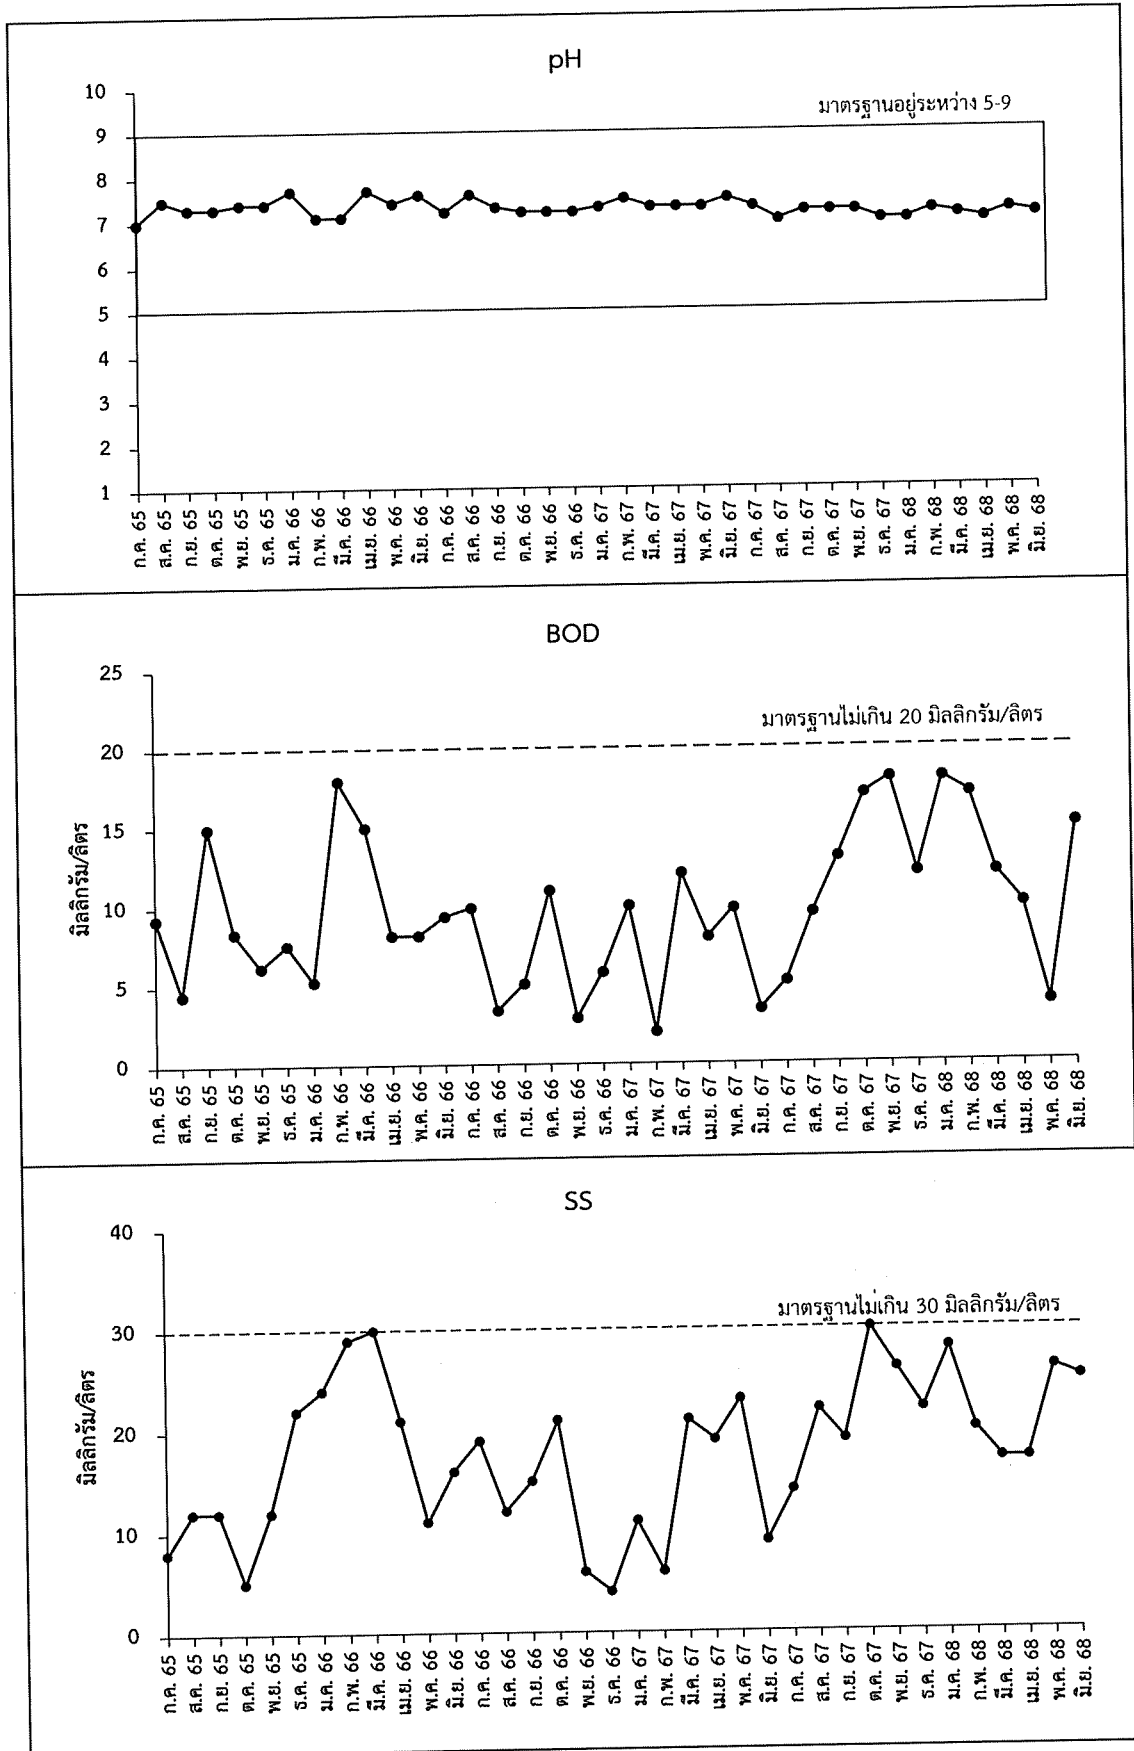
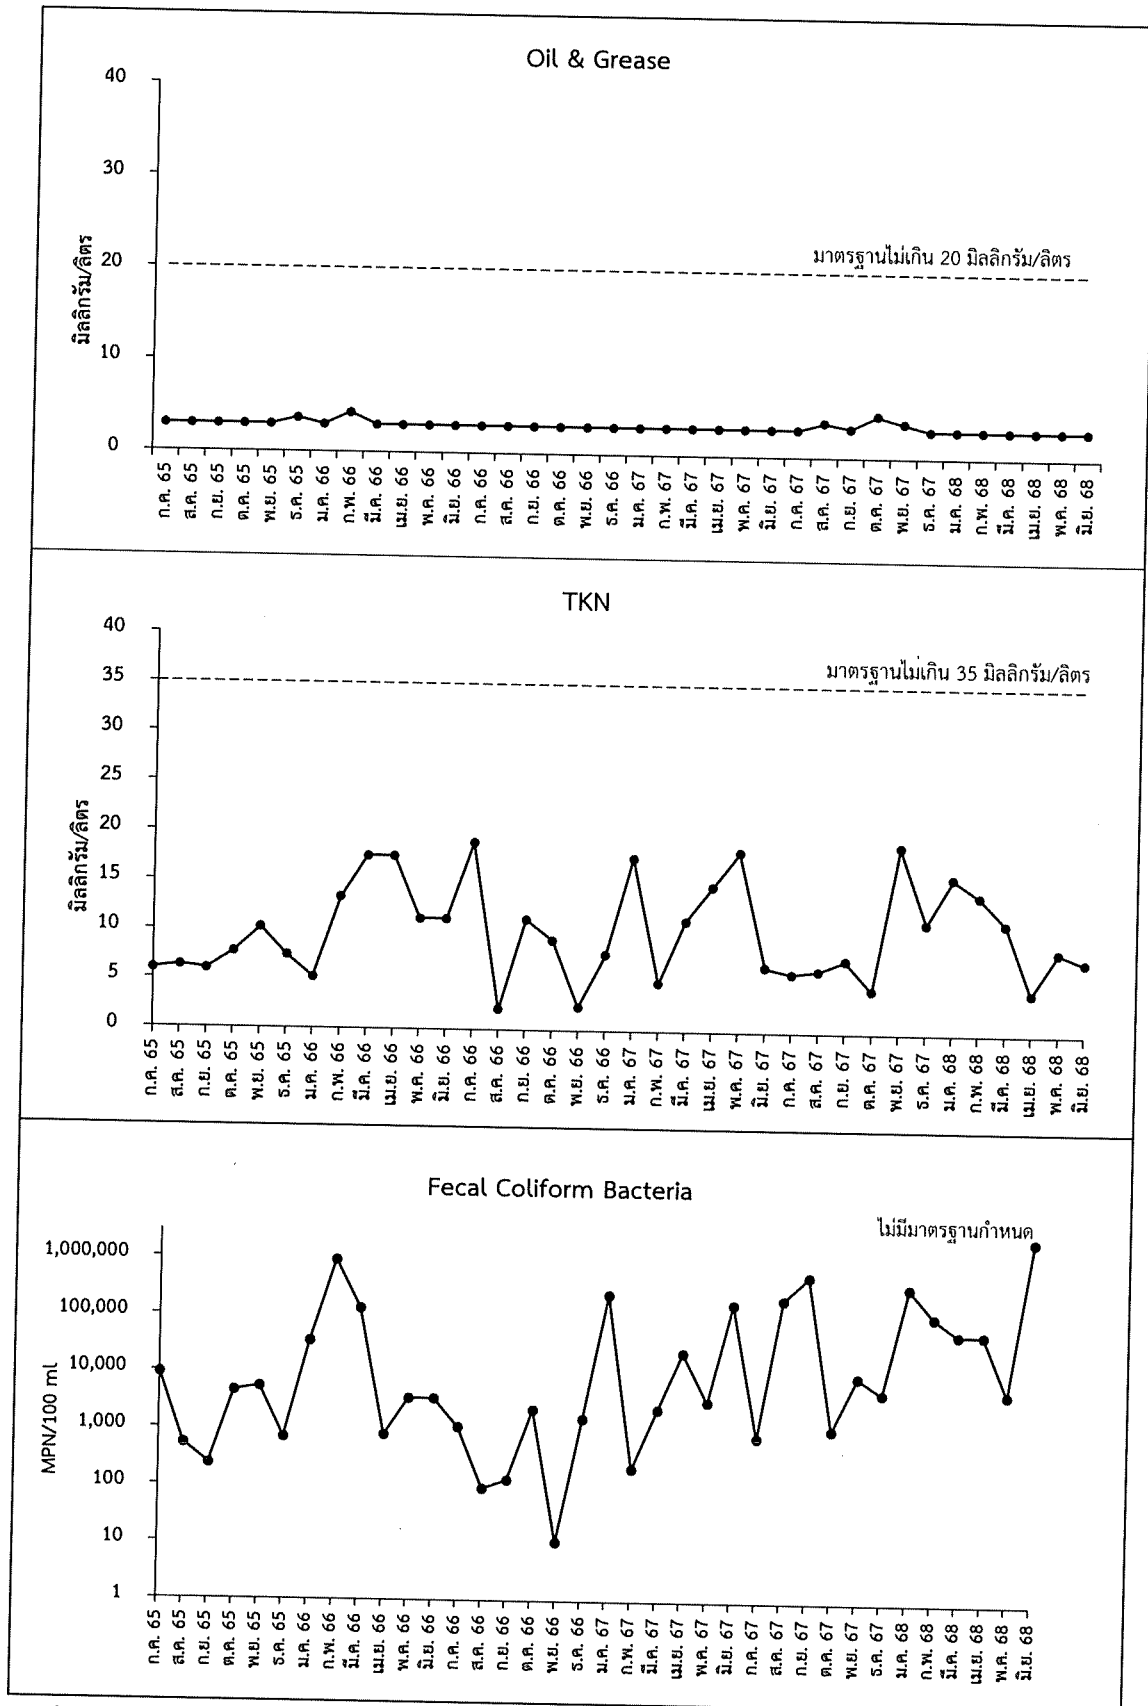
รูปที่ 3.2.1-2 ผลตรวจวัดคุณภาพน้ำทิ้งจากระบบบำบัดน้ำเสียย้อนหลัง 3 ปี

(2) น้ำทิ้งจากระบบบำบัดน้ำเสียที่ระบายออกจากบ่อขัดแต่ง (Polishing Pond) ก่อนที่จะระบายลงสู่คลองพม่าหลง จากผลการตรวจวัด พบว่า ความเป็นกรด-ด่าง (pH) มีค่าอยู่ในช่วง 7.0-7.2 บีโอดี (BOD) มีค่าอยู่ในช่วง 3.8-18 มิลลิกรัม/ลิตร สารแขวนลอย (Suspended Solids) มีค่าอยู่ในช่วง 17-28 มิลลิกรัม/ลิตร น้ำมันและไขมัน (Oil & Grease) มีค่าน้อยกว่า 3.0 มิลลิกรัม/ลิตร ทีเคเอ็น (TKN) มีค่าอยู่ในช่วง 4.2-15.8 มิลลิกรัม/ลิตร และแบคทีเรียกลุ่มฟีคอลโคลิฟอร์ม (Fecal Coliform Bacteria) มีค่าอยู่ในช่วง 4.9×10^3 - 2.4×10^6 MPN/100 มิลลิลิตร (ดังตารางที่ 3.2.1-3) เมื่อเปรียบเทียบผลตรวจวัดน้ำทิ้งกับค่ามาตรฐานน้ำทิ้งจากอาคารประเภท ก ตามประกาศกระทรวงทรัพยากรธรรมชาติและสิ่งแวดล้อม เรื่อง กำหนดมาตรฐานควบคุมการระบายน้ำทิ้งจากอาคารบางประเภทและบางขนาด ประกาศในราชกิจจานุเบกษา เมื่อวันที่ 29 ธันวาคม พ.ศ. 2548 พบว่า มีค่าอยู่ในมาตรฐานที่กำหนดไว้ และเมื่อพิจารณาผลการตรวจวัดย้อนหลัง 3 ปี พบว่า มีค่าอยู่ในมาตรฐานที่กำหนดเช่นกัน (ดังรูปที่ 3.2.1-2)

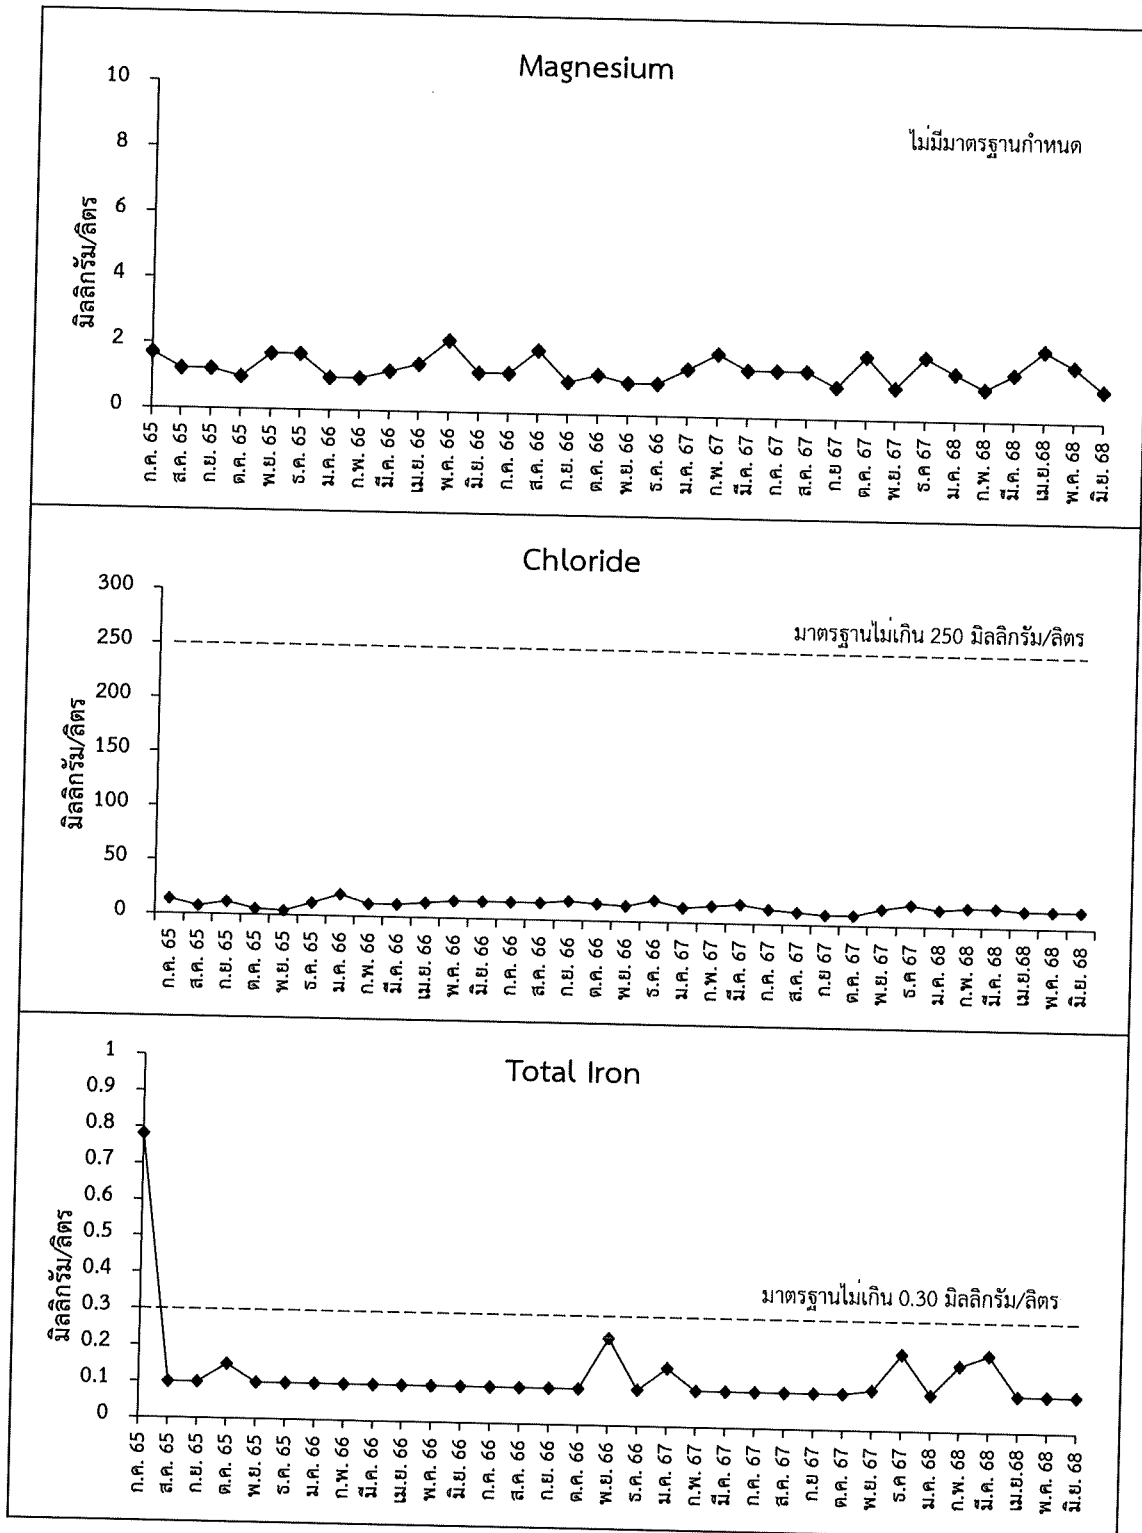
รูปที่ 3.2.3-1 ผลตรวจวัดคุณภาพน้ำประปาย้อนหลัง 3 ปี (ต่อ)

-ปริมาณเหล็กที่มีค่าเกินมาตรฐานในเดือนกรกฎาคม พ.ศ. 2565 ซึ่งอาจจะมีผลมาจากสนิมที่มีการตกค้างในถังพักน้ำประปา เนื่องจากในช่วงเดือนดังกล่าวโครงการตรวจพบระบบชุดกระจายน้ำลงถังพักน้ำประปาขึ้นสนิม ซึ่งโครงการได้ดำเนินการเปลี่ยนชุดกระจายน้ำที่ขึ้นสนิมเรียบร้อยแล้วและจากการตรวจวัดที่ผ่านมามีผลภายหลังการปรับปรุงพบว่าปริมาณเหล็กที่ตรวจวัดได้มีค่าไม่เกินมาตรฐานที่กำหนดไว้

หมายเหตุ : -ค่า Total Iron ในช่วงเดือนกรกฎาคม พ.ศ. 2565 ที่มีค่าเกินมาตรฐานที่กำหนด ซึ่งอาจจะมีผลมาจากสนิมที่มีการตกค้างในถังพักน้ำประปา เนื่องจากในช่วงเดือนดังกล่าวที่ผ่านมาโครงการตรวจพบระบบชุดกระจายน้ำลงถังพักน้ำประปาขึ้นสนิม ซึ่งโครงการได้ดำเนินการเปลี่ยนชุดกระจายน้ำที่ขึ้นสนิมเรียบร้อยแล้ว
