## บทที่ 2

### การดำเนินการตามมาตรการป้องกันและแก้ไขผลกระทบสิ่งแวดล้อม

ผลการปฏิบัติตามมาตรการป้องกันและแก้ไขผลกระทบสิ่งแวดล้อมโครงการริชพาร์ค แอท เตาปูน ตั้งอยู่ที่ถนนประชาราษฎร์ สาย 2 แขวงบางซื่อ เขตบางซื่อ กรุงเทพมหานคร (ระยะดำเนินการ) ตามรายงานการวิเคราะห์ผลกระทบสิ่งแวดล้อมที่ได้รับความเห็นชอบจากสำนักงานนโยบายและแผนทรัพยากรธรรมชาติและสิ่งแวดล้อม ระหว่างเดือนมกราคมถึงเดือนมิถุนายน พ.ศ. 2568 มีรายละเอียดแสดงดังตารางที่ 2.2-1

รายงานผลการปฏิบัติตามมาตรการป้องกันและแก้ไขผลกระทบสิ่งแวดล้อม และมาตรการติดตามตรวจสอบผลกระทบสิ่งแวดล้อม  
โครงการ ริชพาร์ค แอท เตาปูน 410 ถนนประชาราษฎร์ 2 แขวงบางซื่อ เขตบางซื่อ กรุงเทพมหานคร  
(ระยะดำเนินการ) ประจำปี 2568 (มกราคม - มิถุนายน 2568)

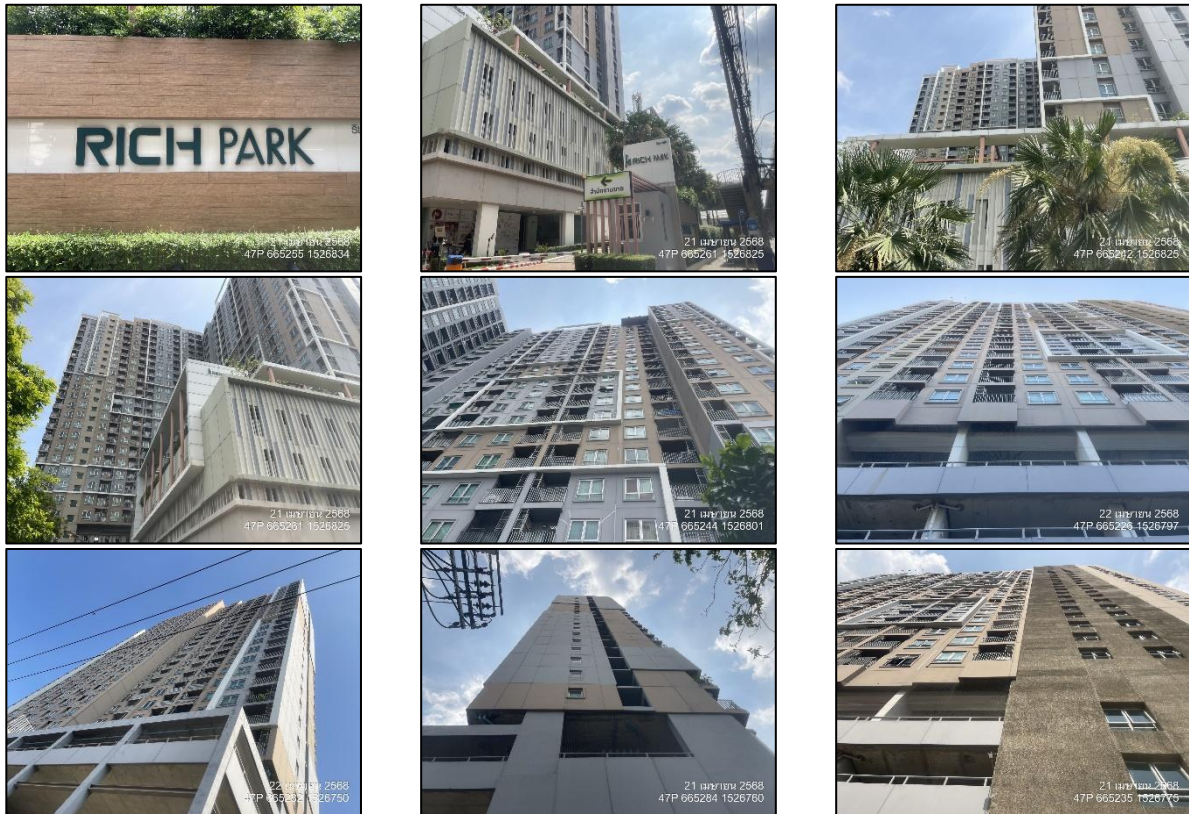
ภาพที่ 2.2-1 สภาพทั่วไปภายในพื้นที่โครงการ

1.1 ลักษณะภูมิประเทศ	(1) ควบคุมและดูแลสภาพในโครงการให้เป็นไปตามแบบภูมิสถาปัตย์ได้ออกแบบไว้	✓	โครงการได้มีการควบคุมดูแลสภาพในโครงการให้เป็นไปตามแบบภูมิสถาปัตย์ได้ออกแบบไว้	ภาพที่ 2.2-1

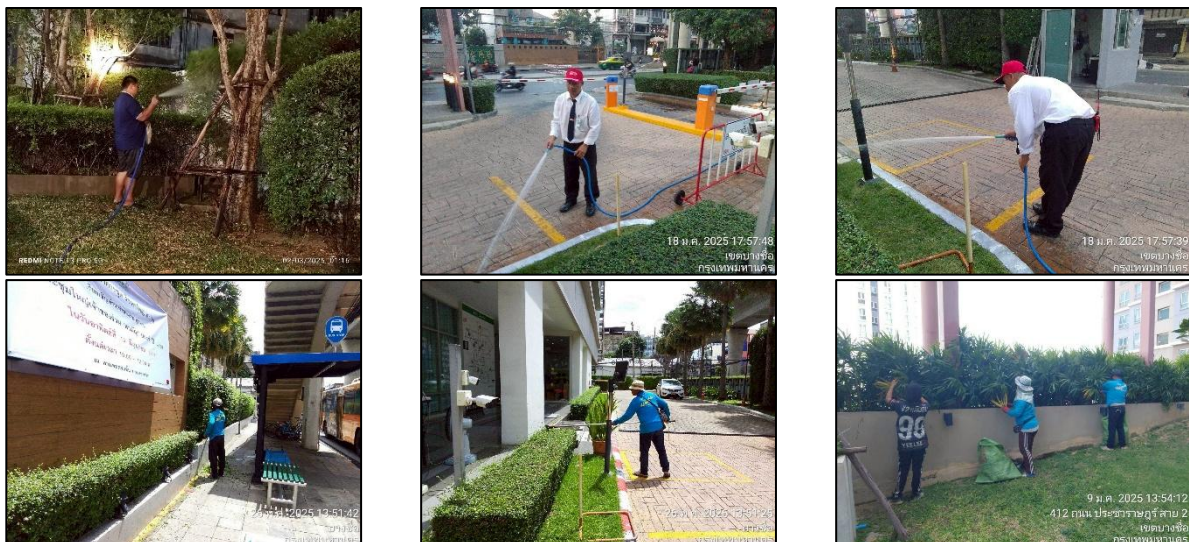
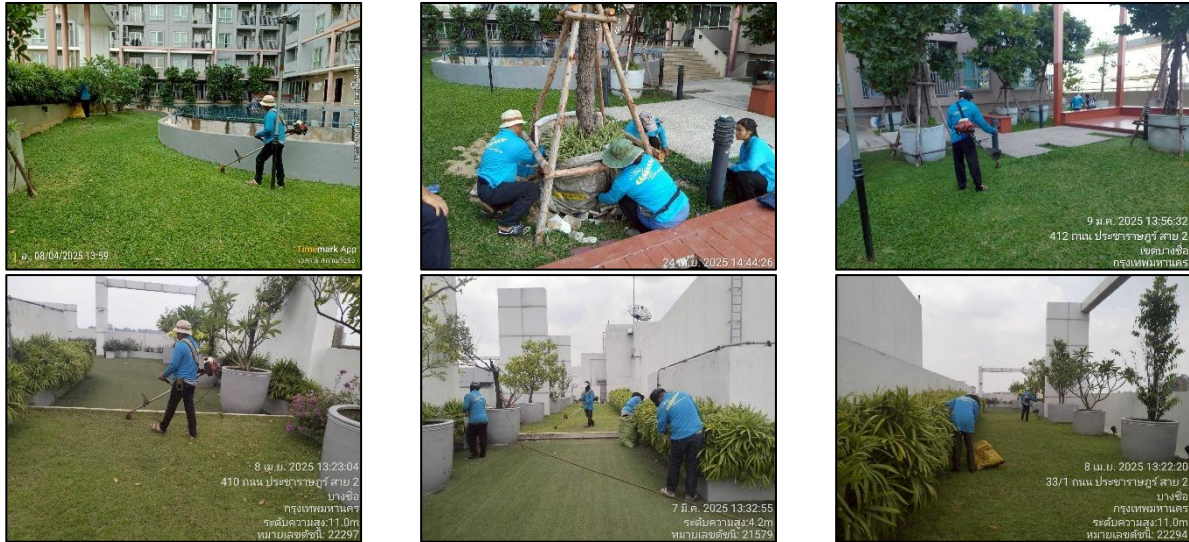
ภาพที่ 2.2-2 เจ้าหน้าที่ดูแลพื้นที่ในโครงการ

(2) ดูแลพื้นที่สีเขียวภายในโครงการให้สภาพดีอยู่เสมอ	✓	โครงการได้จัดให้มีเจ้าหน้าที่คอยดูแลพื้นที่สีเขียวภายในโครงการให้มีสภาพดีและสวยงามอยู่เสมอ	ภาพที่ 2.2-2 ภาพที่ 2.2-5

(9) ดำเนินการนำน้ำทิ้งที่ผ่านการบำบัด มาใช้หมุนเวียนให้เกิดประโยชน์สูงสุด อาทิ รดน้ำต้นไม้บริเวณพื้นที่สีเขียวก่อนระบายน้ำทิ้ง ส่วนที่เหลือลงสู่ท่อระบายน้ำสาธารณะด้านหน้าโครงการ	✓ โครงการได้ดำเนินการนำน้ำทิ้งที่ผ่านการบำบัดแล้วมาใช้รดน้ำต้นไม้บริเวณพื้นที่สีเขียว ก่อนระบายน้ำทิ้งส่วนที่เหลือลงสู่ท่อระบายน้ำโครงการ	ภาพที่ 2.2-2

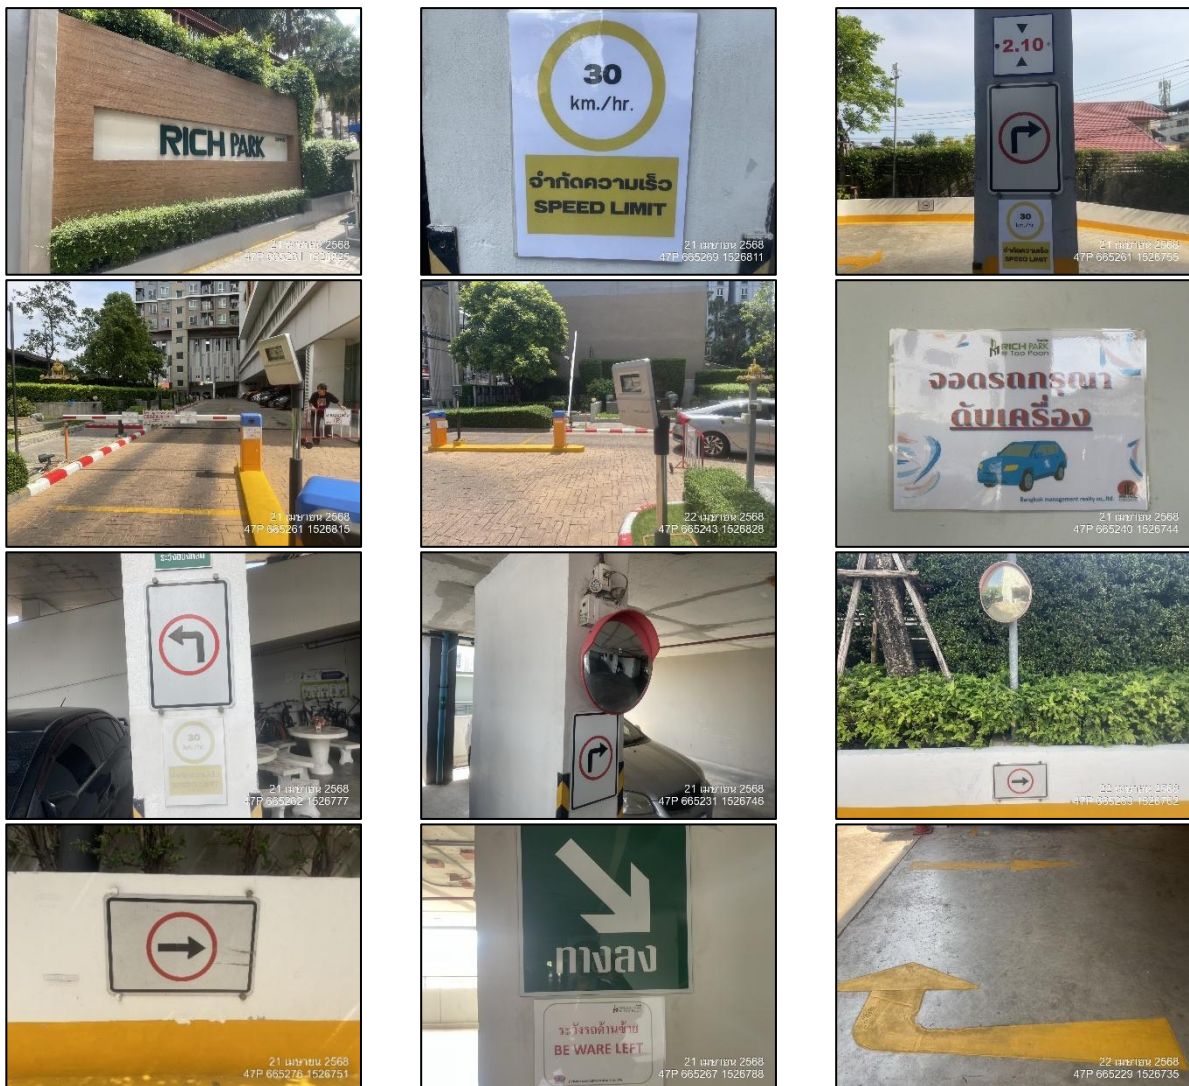
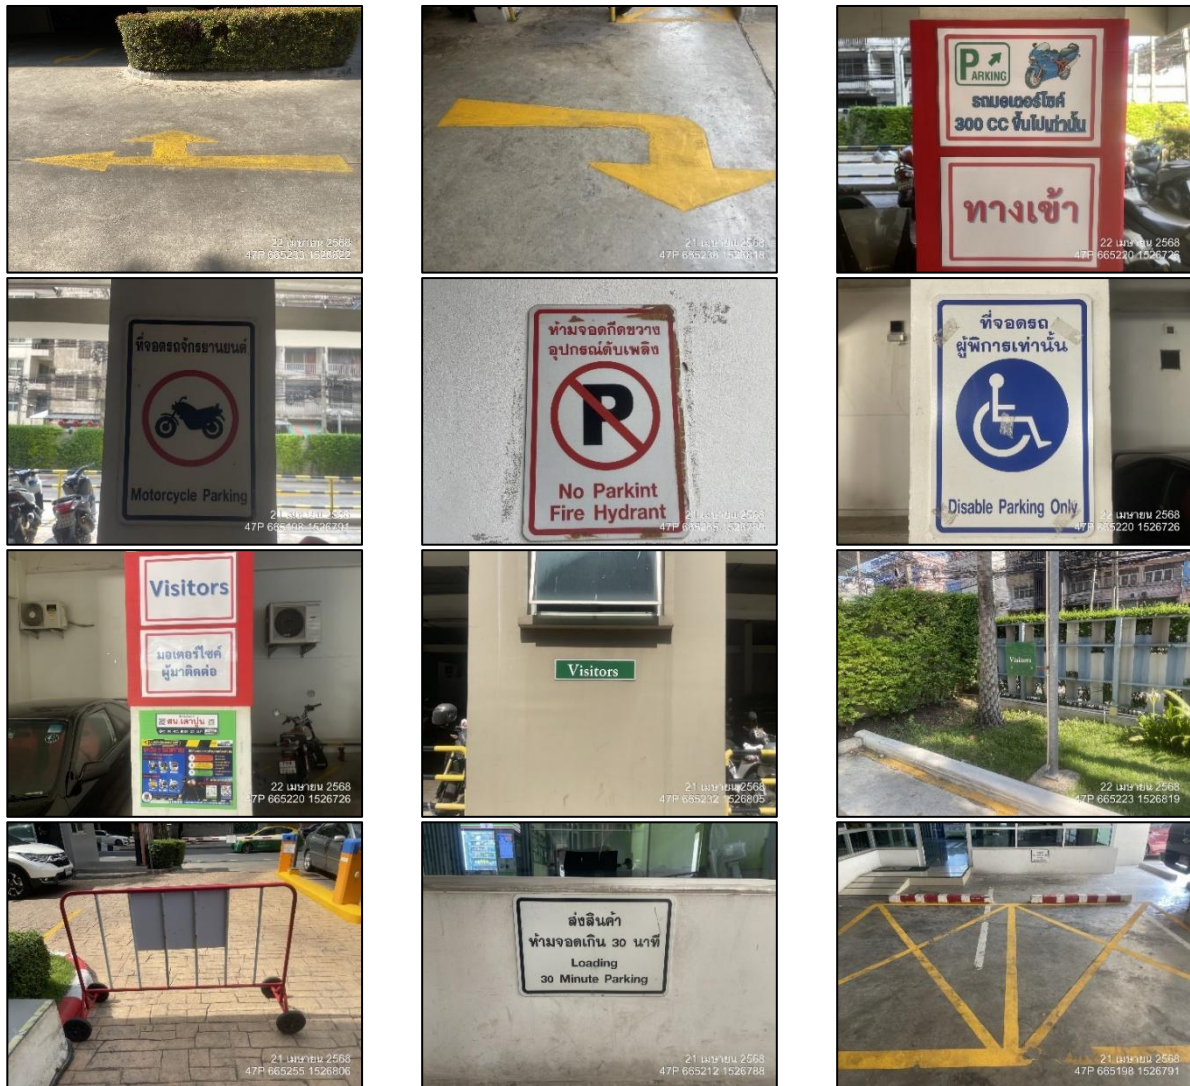
ภาพที่ 2.2-3 ป้ายและสัญลักษณ์จราจรในโครงการ

1.2 คุณภาพอากาศ	(1) ควบคุมความเร็วของรถภายในโครงการ เช่น ป้ายจำกัดความเร็ว สันนุนเพื่อลดความเร็ว เพื่อไม่ให้เกิดการฟุ้งกระจายของฝุ่นละอองบนพื้นถนน	✓	โครงการได้มีการติดตั้งป้ายจำกัดความเร็ว และจัดทำสันนุนเพื่อลดความเร็ว และทางโครงการได้มีมาตรการให้รถยนต์หยุดสแกนบัตรก่อนเข้าโครงการ เพื่อลดความเร็วและลดการฟุ้งกระจายของฝุ่นละอองบนพื้นถนน	ภาพที่ 2.2-3 ภาพที่ 2.2-6

(7) ติดตั้งป้ายเตือน “ห้ามติดเครื่องขณะจอดรถ” ในพื้นที่จอดรถของอาคารและกำชับให้เจ้าหน้าที่ควบคุมดูแลอย่างเคร่งครัด	✓ โครงการยังไม่มีการติดตั้งป้ายเตือน “ห้ามติดเครื่องขณะจอดรถ” ในพื้นที่จอดรถของอาคาร แต่ได้มีการติดตั้งป้าย “กรุณาดับเครื่องยนต์ ห้ามเร่งเครื่องยนต์ขณะจอด” และจัดให้มีเจ้าหน้าที่ควบคุมดูแลอย่างเคร่งครัด หากพบเห็นจะดำเนินการแจ้งให้ดับเครื่องขณะจอดรถทันที	ภาพที่ 2.2-3 ภาพที่ 2.2-8

(4) ควบคุมความเร็วของการใช้รถในบริเวณพื้นที่โครงการ เช่น ติดป้ายจำกัดความเร็ว และทำสัญญาณเพื่อลดความเร็วและช่วยลดแรงสั่นสะเทือนที่เกิดจากการวิ่งของรถยนต์	✓ โครงการได้มีการติดตั้งป้ายจำกัดความเร็ว และจัดทำสัญญาณเพื่อลดความเร็ว และทางโครงการได้มีมาตรการให้รถยนต์หยุดแอสกนบัตร	ภาพที่ 2.2-3

(5) ติดตั้งป้ายห้ามเร่งเครื่องยนต์ไว้บริเวณที่จอดรถและทางวิ่งภายในโครงการให้เห็นอย่างชัดเจน	✓ โครงการได้มีการติดตั้งป้าย “กรุณาดับเครื่องยนต์ ห้ามเร่งเครื่องยนต์ขณะจอด” ไว้บริเวณที่จอดรถและทางวิ่งภายในโครงการ	ภาพที่ 2.2-3	
<b>2.ทรัพยากรชีวภาพ</b>

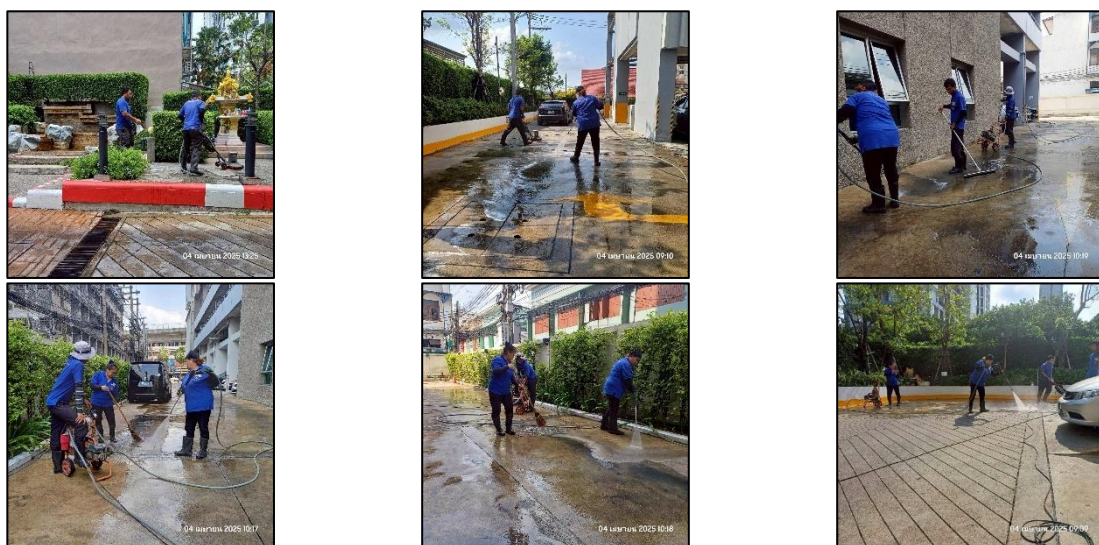
ภาพที่ 2.2-4 เจ้าหน้าที่ทำความสะอาดบริเวณถนนพื้นที่ส่วนกลาง

(2) หมั่นดูแลรักษาความสะอาดบริเวณถนนพื้นที่ส่วนกลาง โดยฉีดล้างถนนเป็นครั้งคราว	✓	โครงการจัดให้มีเจ้าหน้าที่คอยดูแลรักษาความสะอาดบริเวณถนนพื้นที่ส่วนกลาง โดยฉีดล้างถนนเป็นประจำอยู่เสมอ	ภาพที่ 2.2-4 ภาคผนวก ข1

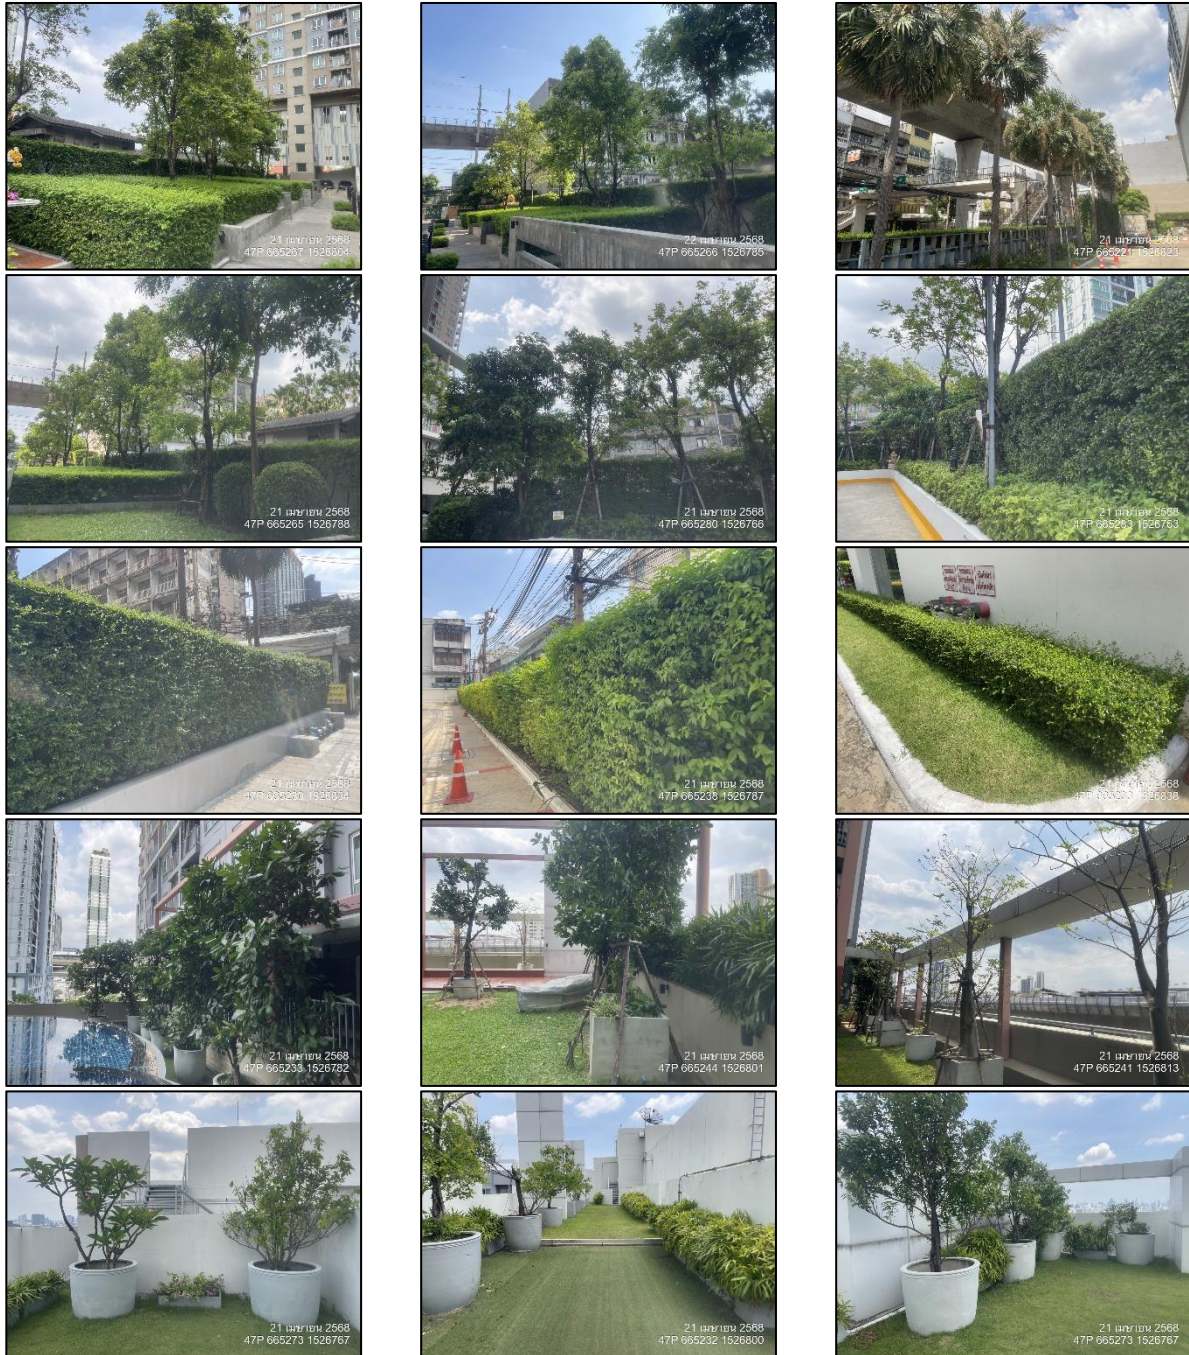
ภาพที่ 2.2-5 พื้นที่สีเขียวภายในโครงการ

(5) โครงการจัดให้มีชนิดพันธุ์ไม้ต่าง ๆ บริเวณพื้นที่สีเขียวของโครงการที่ช่วยในการกรองการฟุ้งกระจายของมลสารที่ปล่อยออกจากรถยนต์ ทั้งพันธุ์ไม้ประเภทไม้ยืนต้นทรงสูง ไม้พุ่มให้กลิ่นพุ่มหนา และกลุ่มไม้ทรงสูงใบหนา เพื่อช่วยในการดูดซับก๊าซ CO จากยานพาหนะและเป็นม่านกันการฟุ้งกระจายของฝุ่นละอองและมลสาร ตลอดจนการให้ร่มเงาและช่วยคายออกซิเจนให้แก่พื้นที่บริเวณโดยรอบ	✓	โครงการจัดให้มีชนิดพันธุ์ไม้ต่าง ๆ บริเวณพื้นที่สีเขียวของโครงการทั้งพันธุ์ไม้ประเภทไม้ยืนต้นทรงสูง ไม้พุ่มให้กลิ่นพุ่มหนา และกลุ่มไม้ทรงสูงใบหนา ทั้งยังคอยดูแลให้อยู่ในสภาพสมบูรณ์สวยงามอยู่เสมอ	ภาพที่ 2.2-5

(6) โครงการมีพื้นที่สีเขียวเพื่อเพิ่มปริมาณ O <sub>2</sub> ในอากาศด้วยพันธุ์ไม้ยืนต้นในโครงการ	✓ โครงการจัดให้มีพันธุ์ไม้ยืนต้นบริเวณพื้นที่สีเขียวของโครงการ	ภาพที่ 2.2-5

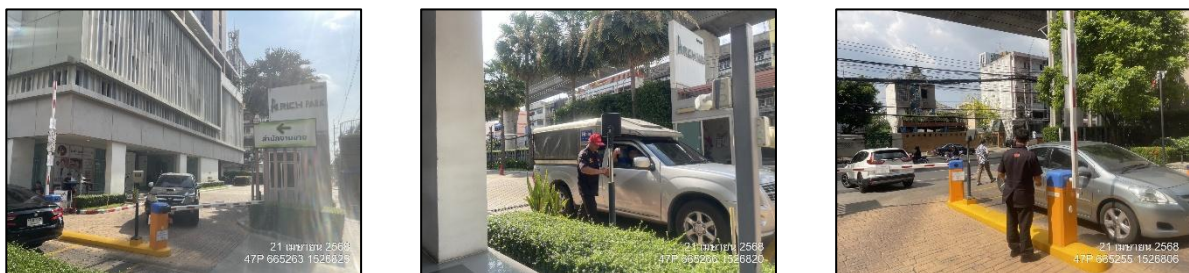
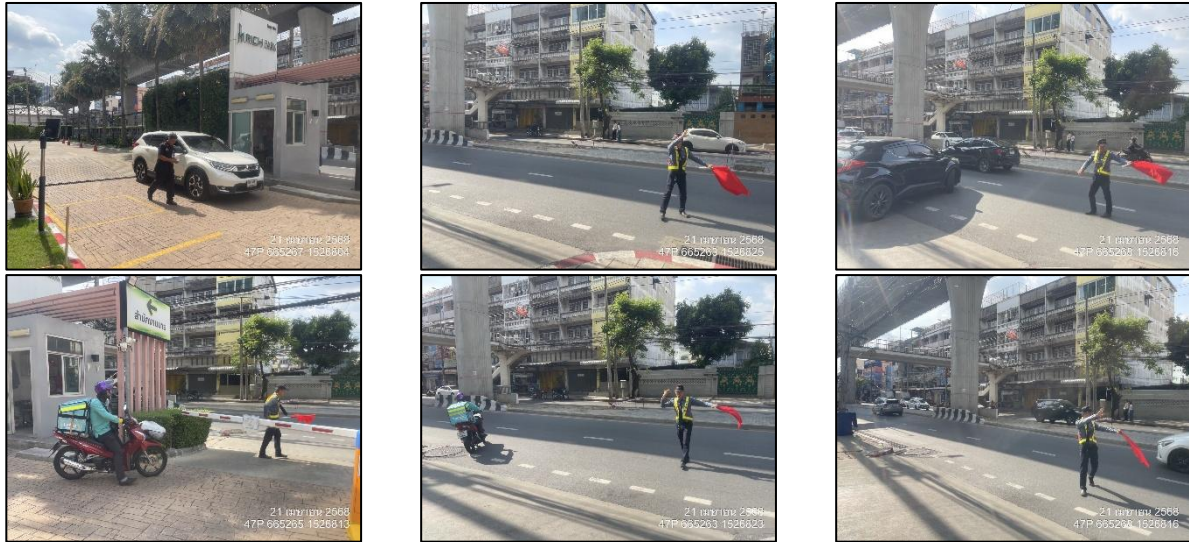
ภาพที่ 2.2-6 เจ้าหน้าที่อำนวยความสะดวกบริเวณทางเข้า-ออกโครงการ

(8) จัดระบบการจราจรภายในโครงการ ให้เหมาะสมกับสภาพการจราจรภายนอก และจัดให้มีเจ้าหน้าที่อำนวยความสะดวกบริเวณทางเข้า-ออกโครงการ โดยเฉพาะในช่วงโมงเร่งด่วนเช้า-เย็น เพื่อลดการระบายมลสารทางอากาศจากการจราจร	✓ โครงการมีเจ้าหน้าที่อำนวยความสะดวกบริเวณทางเข้า-ออกโครงการ โดยเฉพาะในช่วงโมงเร่งด่วนเช้า-เย็น มีเจ้าหน้าที่รักษาความปลอดภัยคอยจัดระบบการจราจรภายในโครงการ ให้เหมาะสมกับสภาพการจราจรภายนอก	ภาพที่ 2.2-6

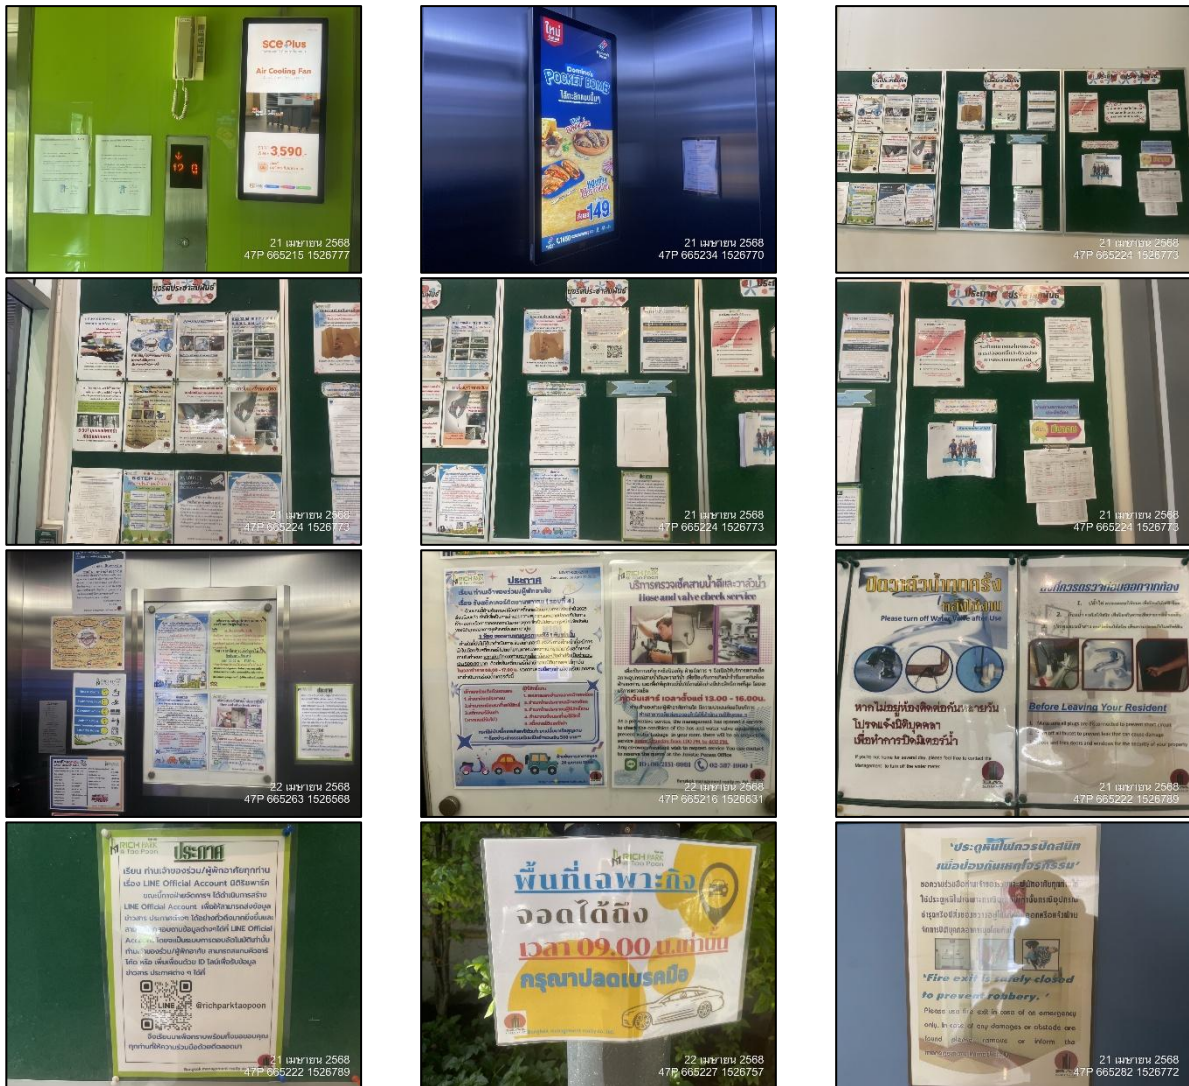
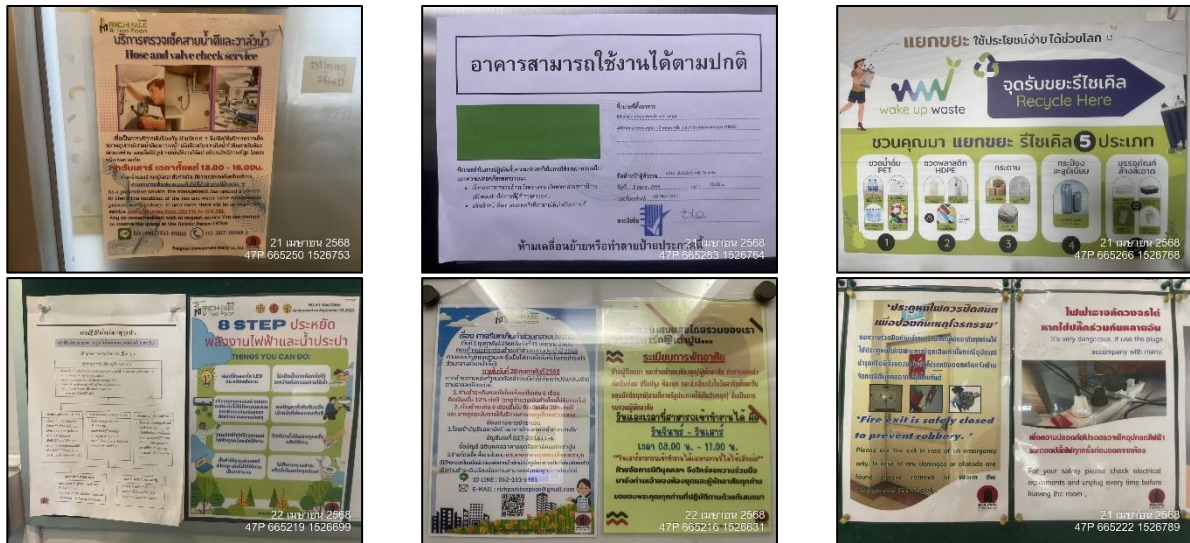
ภาพที่ 2.2-7 ป้ายรณรงค์ต่าง ๆ ในโครงการ

(3) ประชาสัมพันธ์ไม่ให้มีการติดเครื่องยนต์ ขณะจอดรถภายในพื้นที่โครงการ	✓	โครงการได้จัดทำบอร์ดประชาสัมพันธ์ไม่ให้มีการติดเครื่องยนต์ ขณะจอดรถภายในพื้นที่โครงการ	ภาพที่ 2.2-7

1.3 เสียงและความสั่นสะเทือน	(1) ประชาสัมพันธ์ไม่ให้มีการติดเครื่องยนต์ขณะจอดรถภายในพื้นที่โครงการ	✓ โครงการได้จัดทำบอร์ดประชาสัมพันธ์ไม่ให้มีการติดเครื่องยนต์ขณะจอดรถภายในพื้นที่โครงการ	ภาพที่ 2.2-7

(3) ไม่ให้ผู้พักอาศัยทำกิจกรรมที่ส่งเสียงดังอันก่อให้เกิดความรำคาญแก่ผู้พักอาศัยที่อยู่ในพื้นที่ข้างเคียง	✓ โครงการได้จัดทำบอร์ดประชาสัมพันธ์แจ้งรายละเอียดกฎระเบียบที่ชัดเจนไม่ให้ผู้พักอาศัยทำกิจกรรมที่ส่งเสียงดังอันก่อให้เกิดความรำคาญแก่ผู้พักอาศัยที่อยู่ในพื้นที่ข้างเคียง	ภาพที่ 2.2-7 ภาคผนวก ข4

(3) หลีกเลี่ยงการกักเก็บน้ำประปาในช่วงความต้องการใช้น้ำสูงสุดของแต่ละวันช่วงเวลา 06.00-09.00 น. และช่วงเวลา 16.00-20.00 น. โดยยึดถือปฏิบัติอย่างเคร่งครัด	✓ โครงการได้มีการรณรงค์ และจัดทำบอร์ดประชาสัมพันธ์หลีกเลี่ยงการกักเก็บน้ำประปาในช่วงความต้องการใช้น้ำสูงสุดของแต่ละวันช่วงเวลา 06.00-09.00 น. และช่วงเวลา 16.00-20.00 น. โดยยึดถือปฏิบัติอย่างเคร่งครัด	ภาพที่ 2.2-7

(5) ติดป้ายรณรงค์การประหยัดน้ำภายในพื้นที่โครงการ	✓ โครงการได้จัดทำบอร์ดประชาสัมพันธ์ ติดป้ายรณรงค์การประหยัดน้ำภายในพื้นที่โครงการ	ภาพที่ 2.2-7	
	(6) พิจารณาต่อท่อประปาจากจุดที่สำนักงานประปาอนุญาตให้ทำการเชื่อมต่อ	✓ โครงการต่อท่อประปาจากจุดที่สำนักงานประปาอนุญาตให้ทำการเชื่อมต่อ	ภาพที่ 2.2-9

(7) ให้คำแนะนำวิธีการประหยัดพลังงานแก่ผู้พักอาศัยภายในโครงการ	✓ โครงการได้จัดทำบอร์ดประชาสัมพันธ์ ติดป้ายรณรงค์ แนะนำวิธีการประหยัดพลังงานภายในพื้นที่โครงการ	ภาพที่ 2.2-7

(8) ใช้น้ำอย่างประหยัด หมั่นตรวจสอบการรั่วไหลของน้ำภายในห้องชุดเพื่อลดการสูญเสีย	✓ โครงการได้จัดทำบอร์ดประชาสัมพันธ์ ติดป้ายรณรงค์ ใช้น้ำอย่างประหยัด และตรวจสอบการรั่วไหลของน้ำ ตรวจสอบสุขภัณฑ์	ภาพที่ 2.2-7 ภาพที่ 2.2-10

(9) รณรงค์ให้ผู้พักอาศัยในโครงการมีกิจวัตรประจำวันและพฤติกรรมในการใช้น้ำอย่างประหยัด ดังนี้ - ปิดน้ำในช่วงเวลาล้างหน้าแปรงฟัน โกนหนวด และถูสบู่ตอนอาบน้ำ - ใช้สบู่เหลวแทนสบู่ก่อนเวลาล้างมือ เพราะการใช้สบู่ก่อนล้างมือจะใช้เวลามากกว่าการใช้สบู่เหลว และการใช้สบู่เหลวที่ไม่เข้มข้นจะใช้น้ำน้อยกว่าการล้างมือด้วยสบู่เหลวเข้มข้น - ตรวจสอบท่อน้ำรั่วภายในห้องน้ำ - ล้างพืชผักและผลไม้ในอ่างหรือภาชนะที่มีการกักเก็บน้ำไว้เพียงพอ เพราะการล้างด้วยน้ำที่ไหลจากก๊อกน้ำโดยตรงจะใช้น้ำมากกว่าการล้างด้วยน้ำที่บรรจุไว้ - ตรวจสอบชักโครกว่ามีจุดรั่วซึมหรือไม่ ให้ลองหยดสีผสมอาหารลงไปถึงพักน้ำแล้วสังเกตดูที่คอห่าน หากมีน้ำสีลงมาโดยที่ไม่ได้กดชักโครกแสดงว่ามีการรั่วซึมของชักโครก	✓ โครงการได้จัดทำบอร์ดประชาสัมพันธ์ ติดป้ายรณรงค์ การใช้น้ำในกิจวัตรประจำวันอย่างประหยัดให้ผู้พักอาศัยได้ทราบ โดยรายละเอียดการประชาสัมพันธ์ การรณรงค์เป็นไปตามมาตรการป้องกันและแก้ไขผลกระทบสิ่งแวดล้อมกำหนด	ภาพที่ 2.2-7

(2) รมรณคให้ผู้พักอาศัยในโครงการมีกิจวัตรประจำวันและพฤติกรรมในการประหยัดไฟฟ้า ดังนี้ - ปิดสวิตช์ไฟ และเครื่องใช้ไฟฟ้าทุกชนิดเมื่อเลิกใช้งาน สร้างให้เป็นนิสัยในการดับไฟทุกครั้งทีออกจากห้อง	✓ โครงการได้จัดทำบอร์ดประชาสัมพันธ์ ดิดป้ายรณรณค การประหยัดไฟฟ้าในชีวิตประจำวันให้ผู้พักอาศัยได้ทราบ โดยรายละเอียดการประชาสัมพันธ์ การรณรณคเป็นไปตามมาตรการป้องกันและแก้ไขผลกระทบสิ่งแวดล้อมกำหนด	ภาพที่ 2.2-7

(5) ติดตั้งป้ายประชาสัมพันธ์ภายในพื้นที่โครงการ รณรงค์ให้ผู้พักอาศัยคัดแยกมูลฝอยที่สามารถนำกลับมาใช้ได้โดยตรง เช่น ถุงพลาสติก และถุงกระดาษนำกลับมาใช้ใหม่ เพื่อลดปริมาณมูลฝอยของโครงการ	✓ โครงการได้จัดทำบอร์ดประชาสัมพันธ์ ติดป้ายรณรงค์ คัดแยกมูลฝอยที่สามารถนำกลับมาใช้ได้โดยตรงให้ผู้พักอาศัยได้ทราบและปฏิบัติตาม	ภาพที่ 2.2-7

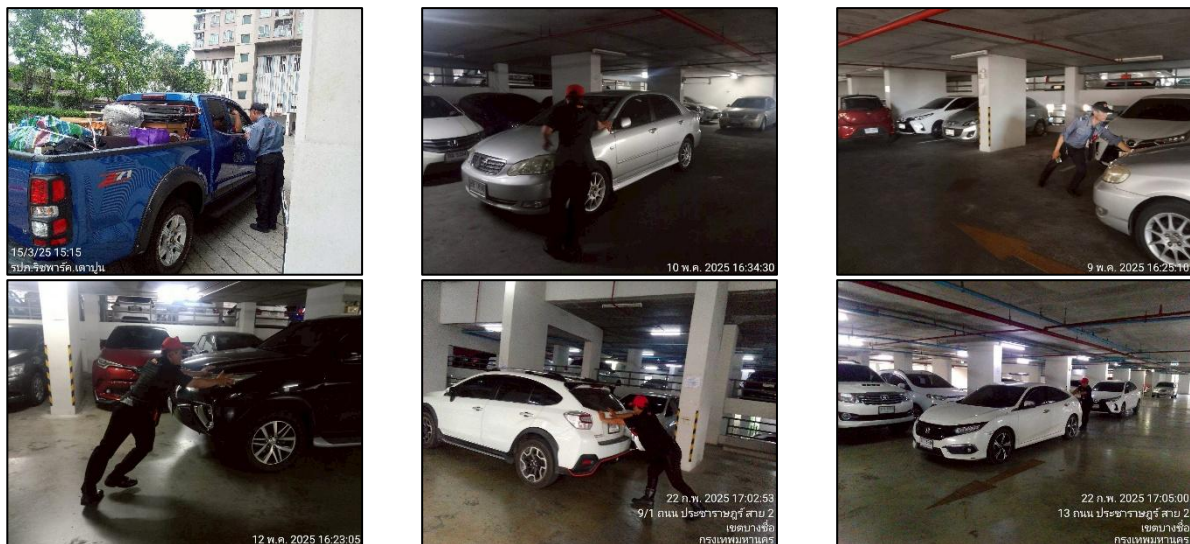
ภาพที่ 2.2-8 เจ้าหน้าที่รักษาความปลอดภัยตรวจตราความเรียบร้อยลานจอดรถและบริเวณพื้นที่โครงการ

(4) กำหนดให้เจ้าหน้าที่รักษาความปลอดภัย คอยแจ้งเตือนให้ผู้ขับขี่ดับเครื่องยนต์ทุกครั้ง	✓	โครงการจัดให้มีเจ้าหน้าที่รักษาความปลอดภัย คอยแจ้งเตือนให้ผู้ขับขี่ดับเครื่องยนต์ทุกครั้ง	ภาพที่ 2.2-8

(2) กำหนดให้เจ้าหน้าที่รักษาความปลอดภัย คอยแจ้งเตือนให้ผู้ขับขี่รถยนต์ดับเครื่องยนต์ทุกครั้ง	✓ โครงการได้จัดให้มีเจ้าหน้าที่รักษาความปลอดภัย คอยตรวจตรา แจ้งเตือนให้ผู้ขับขี่รถยนต์ดับเครื่องยนต์ทุกครั้ง	ภาพที่ 2.2-8

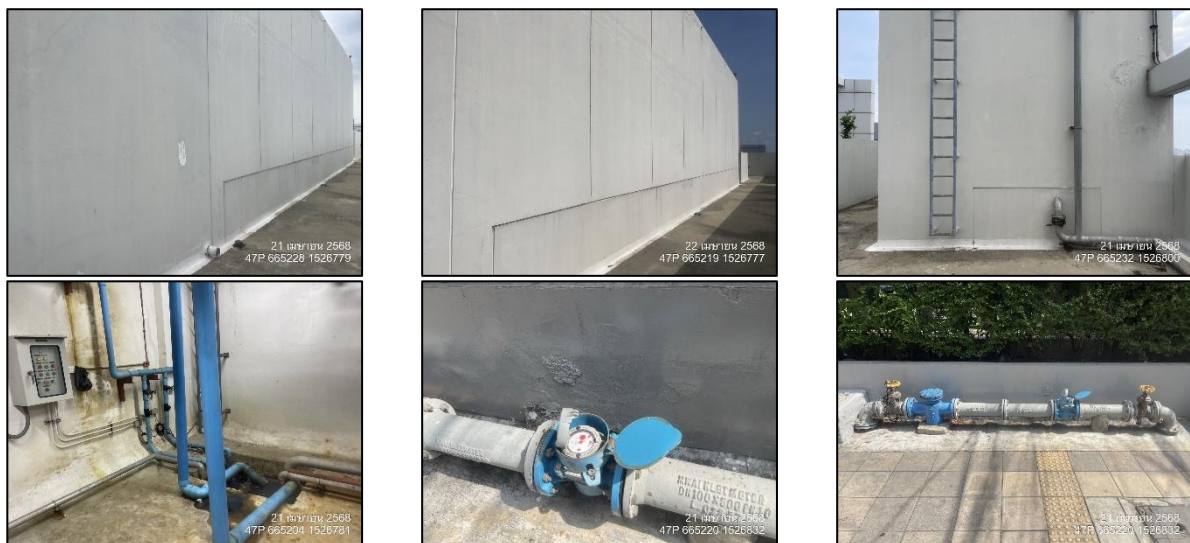
ภาพที่ 2.2-9 ถังสำรองน้ำใช้และจุดต่อท่อของโครงการ

3.1 การใช้น้ำ	(1) จัดให้มีน้ำสำรองไม่น้อยกว่า 940 ลบ.ม. โดยเป็นน้ำเพื่อการอุปโภค-บริโภค ไม่น้อยกว่า 781 ลบ.ม. และน้ำสำรองเพื่อการดับเพลิง ไม่น้อยกว่า 159 ลบ.ม. และสามารถสำรองน้ำใช้เพื่อการอุปโภคบริโภคได้นานไม่น้อยกว่า 1.41 วัน	✓ โครงการได้จัดให้มีถังสำรองน้ำเพื่อการอุปโภค-บริโภค และน้ำสำรองเพื่อการดับเพลิง ให้เป็นไปตามที่มาตรการป้องกันและแก้ไขผลกระทบสิ่งแวดล้อมกำหนด	ภาพที่ 2.2-9

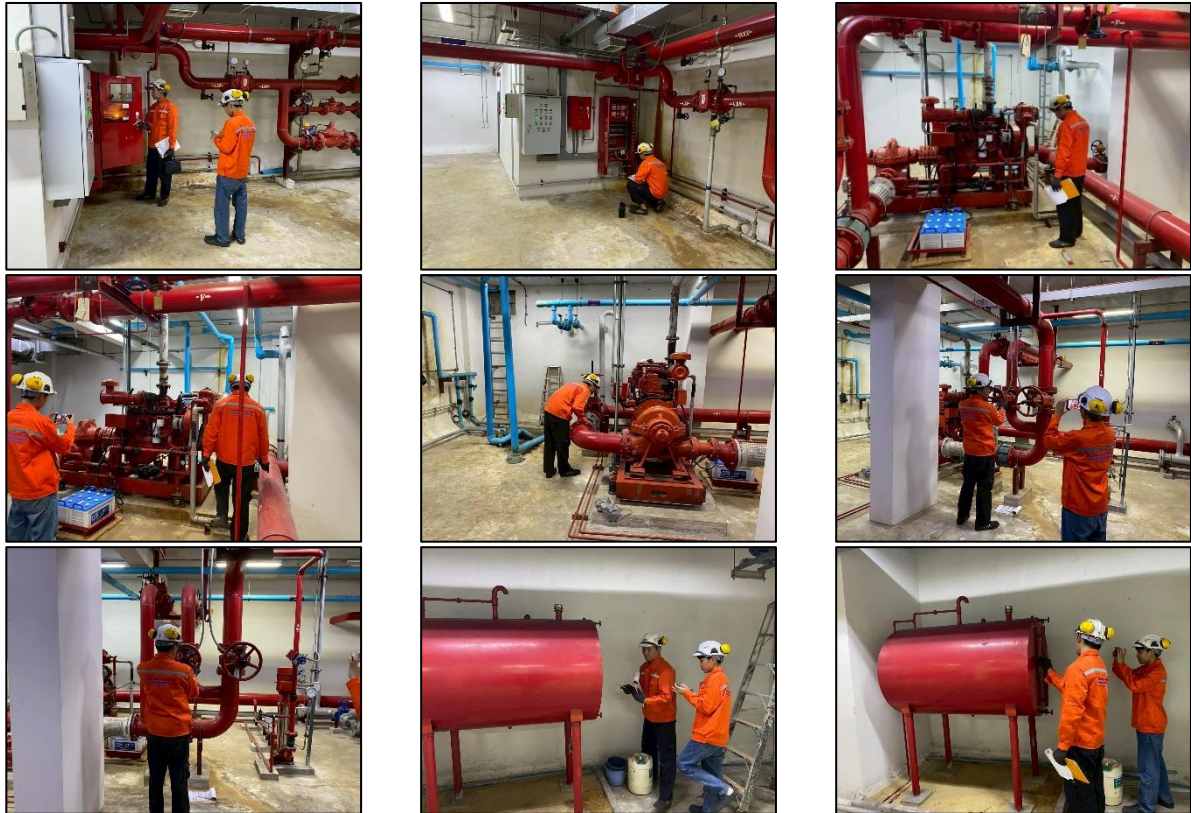
ภาพที่ 2.2-10 เจ้าหน้าที่คอยดูแลรักษา ตรวจสอบตรวจสอบ ระบบเส้นท่อประปา

(2) จัดให้มีเจ้าหน้าที่คอยดูแลรักษาระบบเส้นท่อประปาให้อยู่ในสภาพดีอยู่เสมอ หากพบว่าชำรุดเสียหายให้ทำการซ่อมแซมทันที	✓ โครงการจัดให้มีเจ้าหน้าที่คอยดูแลรักษา ซ่อมแซมระบบเส้นท่อประปาให้อยู่ในสภาพดีอยู่เสมอ หากพบว่าชำรุดเสียหายเจ้าหน้าที่จะทำการซ่อมแซมทันที	ภาพที่ 2.2-10

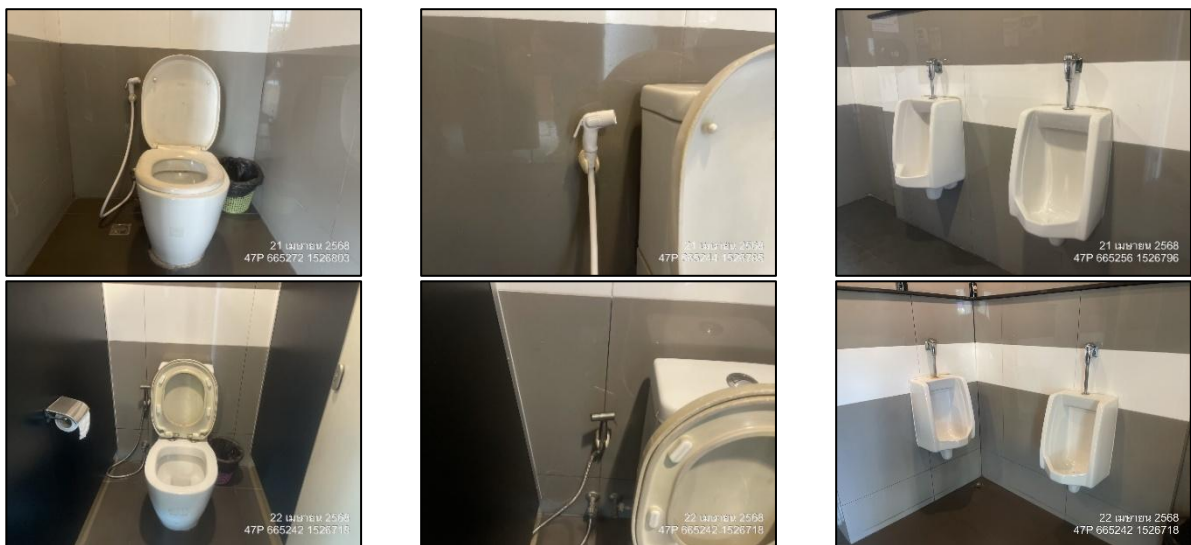
ภาพที่ 2.2-11 สุขภัณฑ์ประหยัดน้ำ

(4) การออกแบบจะเลือกใช้สุขภัณฑ์ที่ประหยัดน้ำหรืออุปกรณ์ที่มีประสิทธิภาพสูงทั้งก๊อกประหยัดน้ำ ชักโครกและหัวฉีดประหยัดน้ำ	✓ ทางโครงการได้เลือกใช้สุขภัณฑ์ที่ประหยัดน้ำหรืออุปกรณ์ที่มีประสิทธิภาพสูงทั้งก๊อกประหยัดน้ำ ชักโครกและหัวฉีดประหยัดน้ำ	ภาพที่ 2.2-11

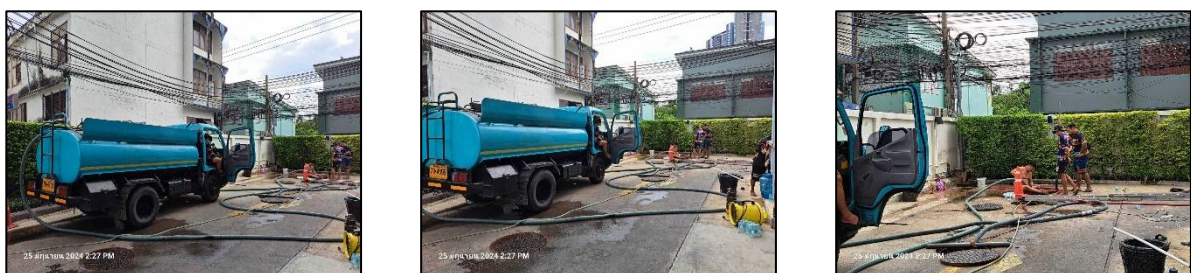
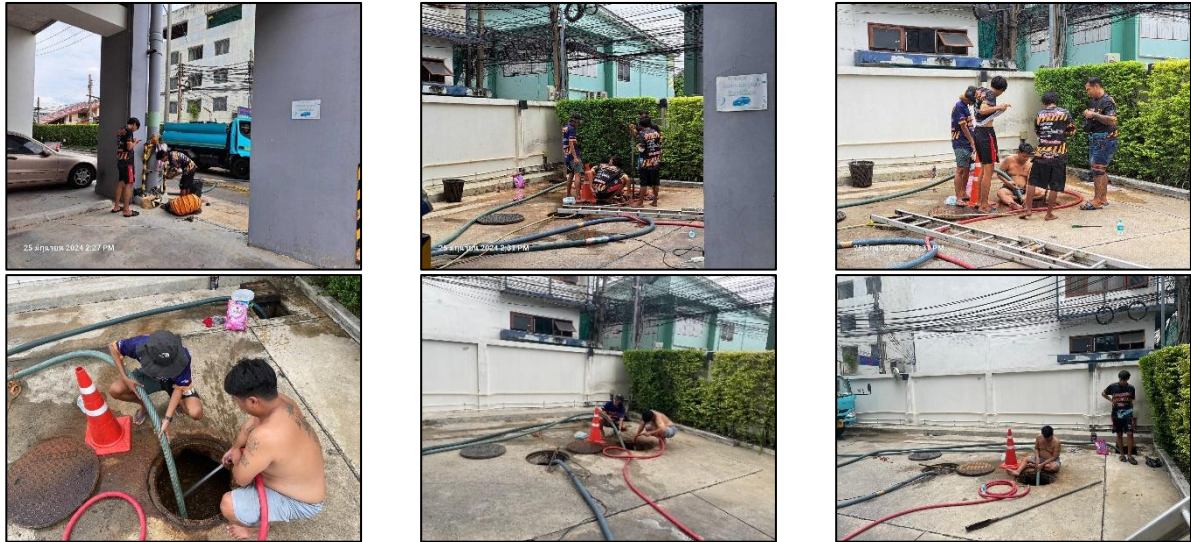
ภาพที่ 2.2-12 เจ้าหน้าที่ทำการสูบน้ำของระบบบำบัดน้ำเสีย

(6) กำหนดให้มีการสูบน้ำทิ้งทุก 2 เดือน โดยใช้บริการสูบสิ่งปฏิกูลจากสำนักงานเขตบางซื่อ เอกชนที่ได้รับอนุญาตจากหน่วยงานราชการ	✓ โครงการได้จัดให้มีการสูบน้ำทิ้งจากหน่วยงานที่ได้รับอนุญาตอยู่เสมอ	ภาพที่ 2.2-12 ภาคผนวก ข3

(2) จัดให้มีเจ้าหน้าที่คอยดักตะกอนดิน กรวด ทราย และเศษวัสดุต่าง ๆ ออกจากบ่อดักน้ำอย่างสม่ำเสมอ	✓ โครงการมีเจ้าหน้าที่คอยตรวจสอบและดักตะกอนดิน กรวด ทราย และเศษวัสดุ ออกจากบ่อดักน้ำอย่างสม่ำเสมอ	ภาพที่ 2.2-12

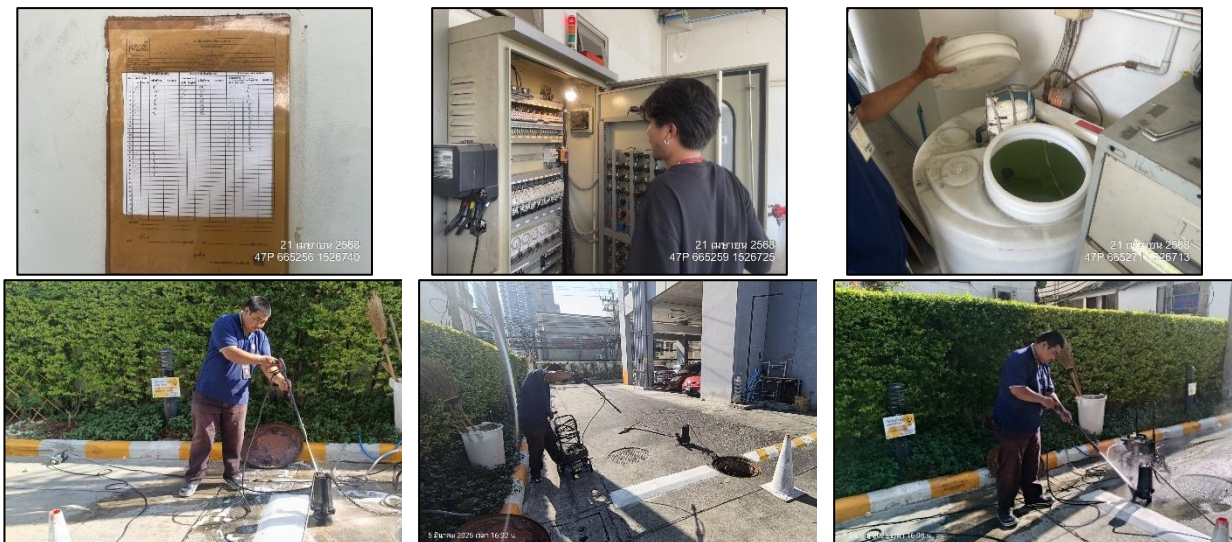
ภาพที่ 2.2-13 เจ้าหน้าที่ดูแลระบบบำบัดน้ำเสียของโครงการ

2.2 ทรัพยากรสิ่งมีชีวิตในน้ำ	- ดูแลรักษาระบบบำบัดน้ำเสียของโครงการให้ทำงานได้อย่างมีประสิทธิภาพ	✓ โครงการได้จัดให้มีเจ้าหน้าที่คอยดูแลรักษาระบบบำบัดน้ำเสียให้ทำงานได้อย่างมีประสิทธิภาพ อยู่เสมอ	ภาพที่ 2.2-13	
<b>3.คุณค่าการใช้ประโยชน์ของมนุษย์</b>

(7) จัดให้มีเจ้าหน้าที่เทคนิคดูแลการเดินระบบบำบัดน้ำเสียให้มีประสิทธิภาพอยู่เสมอ	✓ โครงการจัดให้มีเจ้าหน้าที่ดูแลระบบบำบัดน้ำเสียให้มีประสิทธิภาพ	ภาพที่ 2.2-13

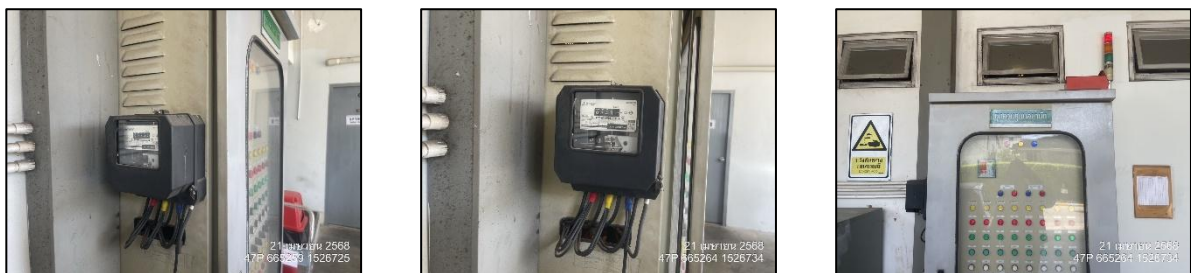
ภาพที่ 2.2-14 มาตรวัดไฟฟ้าของระบบบำบัดน้ำเสีย

(8) ติดตั้งมาตรวัดไฟฟ้าในส่วนของระบบบำบัดน้ำเสียแยกออกจากส่วนอื่นของอาคาร	✓ โครงการได้ติดตั้งมาตรวัดไฟฟ้าในส่วนของระบบบำบัดน้ำเสียแยกออกจากส่วนอื่นของอาคาร	ภาพที่ 2.2-14

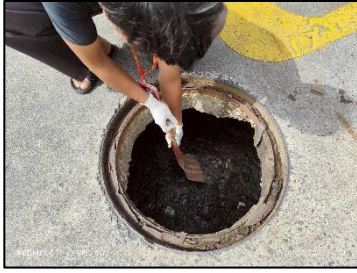
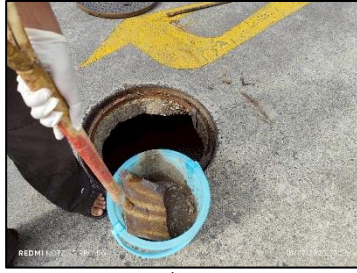
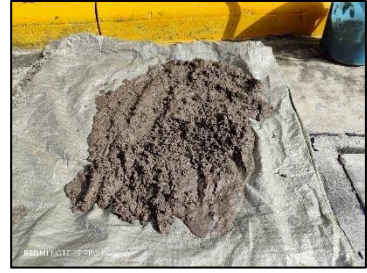
ภาพที่ 2.2-15 เจ้าหน้าที่ทำการตักไขมันไปตากแห้ง

(10) จัดวางถาดดักไขมันขนาดประมาณ 0.3x0.3x0.4 ม. จำนวนไม่น้อยกว่า 10 ถาด สำหรับดักกากไขมัน โดยจัดให้มีผู้ล้างซักสำหรับวางถาดไว้ที่บริเวณที่ว่างข้างห้องพักมูลฝอยแห้ง และให้มีพนักงานดักกากไขมันจากบ่อดักไขมันทุกสัปดาห์ แล้วนำกากไขมันไปตากให้แห้งในถาดดังกล่าว ก่อนนำไปเก็บรวบรวมไว้ที่ ห้องพักมูลฝอยแห้งเพื่อรอการกำจัดต่อไป	● โครงการมีพนักงานดักกากไขมันจากบ่อดักไขมันเป็นประจำทุกสัปดาห์ แล้วนำกากไขมันไปตากให้แห้ง ก่อนนำไปเก็บรวบรวมไว้ที่ห้องพักมูลฝอยแห้งเพื่อรอการกำจัดต่อไป	ภาพที่ 2.2-15

3.3 การระบายน้ำและการป้องกันน้ำท่วม	(1) ติดตั้งตะแกรงดักมูลฝอยบริเวณจุดระบายน้ำเข้าสู่ท่อระบายน้ำ และมีการลอกตะแกรงทุกเดือน	✓ โครงการมีการลอกมูลฝอยบริเวณตะแกรงเป็นประจำอยู่เสมอ	ภาพที่ 2.2-15

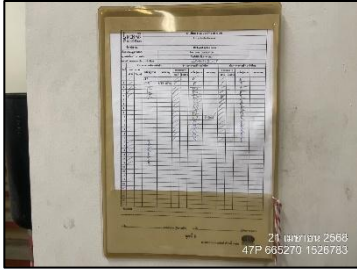
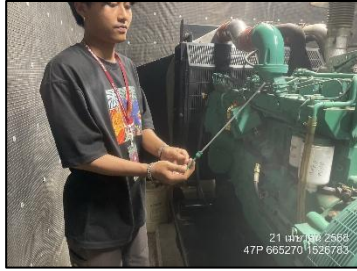
ภาพที่ 2.2-16 ตรวจสอบระบบไฟฟ้าโครงการ

3.4 การใช้ไฟฟ้า	(1) ตรวจสอบระบบไฟฟ้าโครงการให้อยู่ในสภาพที่ปลอดภัยและใช้การได้ที่อยู่เสมอ	✓ โครงการได้จัดให้มีเจ้าหน้าที่คอยตรวจสอบระบบไฟฟ้าของโครงการให้อยู่ในสภาพที่ปลอดภัยและใช้การได้ที่อยู่เสมอ	ภาพที่ 2.2-16

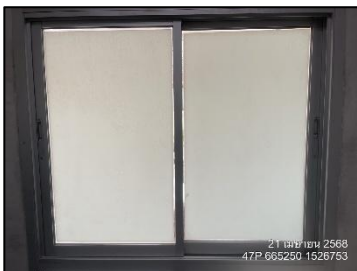
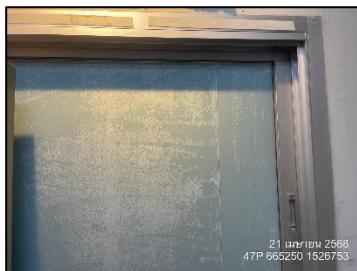
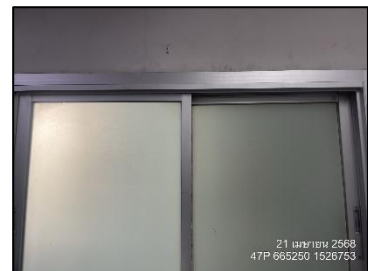
ภาพที่ 2.2-17 ฟิล์มกรองแสงป้องกันแสงแดด

(3) ติดตั้งฉนวนกันความร้อนโดยรอบห้องที่มีการปรับอากาศเพื่อลดการสูญเสียพลังงานจากการถ่ายเทความร้อนเข้าภายในอาคาร	✓	โครงการได้มีการติดฟิล์มกรองแสงป้องกันแสงแดดส่องกระทบตัวอาคาร และกันความร้อนโดยรอบห้องที่มีการปรับอากาศเพื่อลดการสูญเสียพลังงานจากการถ่ายเทความร้อนเข้าภายในอาคาร	ภาพที่ 2.2-17

(4) ใช้มู่ลี่กันแดดป้องกันแสงแดดส่องกระทบตัวอาคาร และบุฉนวนกันความร้อนตามหลังคาและฝ้าผนังเพื่อไม่ให้เครื่องปรับอากาศทำงานหนักเกินไป	✓	โครงการได้มีการติดฟิล์มกรองแสงป้องกันแสงแดดส่องกระทบตัวอาคาร และฝ้าผนังเพื่อไม่ให้เครื่องปรับอากาศทำงานหนักเกินไป	ภาพที่ 2.2-17

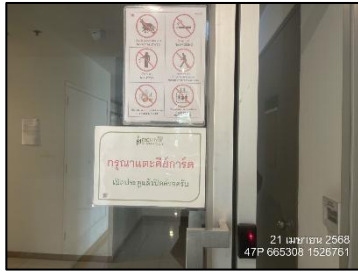
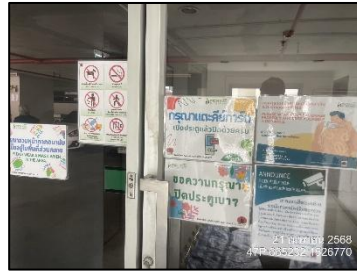
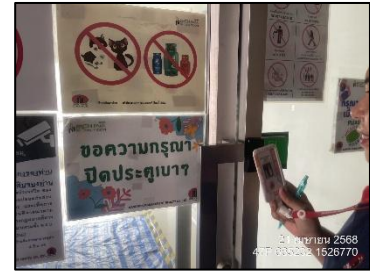
ภาพที่ 2.2-18 อุปกรณ์ควบคุมการเปิด-ปิดประตู

(5) หลีกเลี่ยงการสูญเสียพลังงานจากการถ่ายเทความร้อนเข้าสู่ห้องปรับอากาศ ติดตั้งและใช้อุปกรณ์ควบคุมการเปิด-ปิดประตูในห้องที่มีเครื่องปรับอากาศ	✓ โครงการได้มีการติดตั้งและใช้อุปกรณ์ควบคุมการเปิด-ปิดประตูในห้องที่มีเครื่องปรับอากาศ เพื่อหลีกเลี่ยงการสูญเสียพลังงานจากการถ่ายเทความร้อนเข้าสู่ห้องปรับอากาศ	ภาพที่ 2.2-18

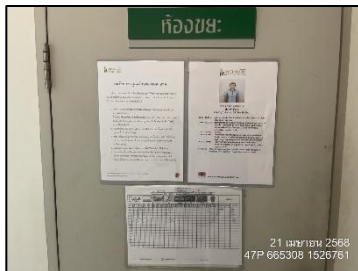
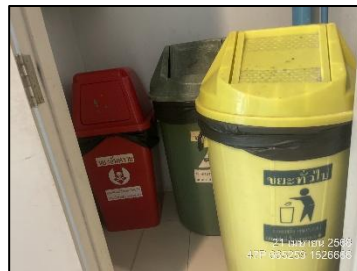
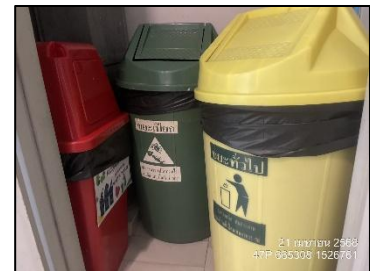
ภาพที่ 2.2-19 ห้องพักมูลฝอย

3.5 การจัดการขยะมูลฝอย	(1) จัดให้มีห้องพักมูลฝอยประจำชั้นตั้งแต่ชั้น 5 ถึงชั้นที่ 26 ซึ่งเป็นชั้นพักอาศัยจำนวน 1 ห้อง ชั้นภายในจะตั้งถังมูลฝอยขนาด 100 ลิตร จำนวน 2 ถัง ถังมูลฝอยแห้ง 1 ถัง และถังมูลฝอยเปียก 1 ถัง และตั้งถังมูลฝอยอันตรายขนาด 60 ลิตร จำนวน 1 ถัง	✓ โครงการจัดให้มีห้องพักมูลฝอยประจำชั้นตั้งแต่ชั้น 5 ถึงชั้นที่ 26 ภายในตั้งถังมูลฝอยแห้งขนาด 100 ลิตร 1 ถัง และถังมูลฝอยเปียกขนาด 100 ลิตร 1 ถัง และตั้งถังมูลฝอยอันตราย จำนวน 1 ถัง	ภาพที่ 2.2-19

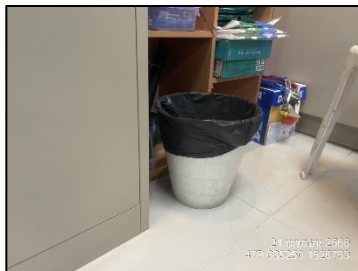
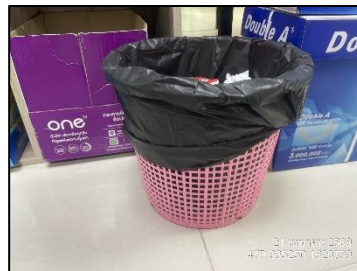
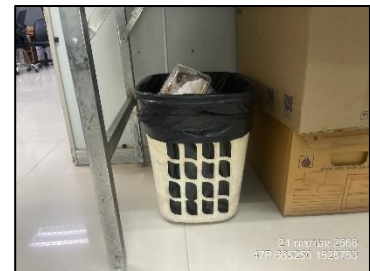
ภาพที่ 2.2-20 ถังมูลฝอยภายในห้องสำนักงานนิติบุคคลอาคารชุด

(2) สำหรับภายในห้องสำนักงานนิติบุคคลอาคารชุด จัดให้มีถังมูลฝอยขนาด 60 ลิตร จำนวน 3 ถัง ถังมูลฝอยแห้ง 1 ถัง ถังมูลฝอยเปียก 1 ถังและตั้งถังมูลฝอยอันตราย 1 ถัง	● ภายในห้องสำนักงานนิติบุคคลอาคารชุด มีถังมูลฝอย จำนวน 5 ถัง ประกอบไปด้วยถังมูลฝอยแห้ง และถังมูลฝอยเปียก ทั้งนี้ทางโครงการยังไม่ได้ติดตั้งถังมูลฝอยอันตราย 1 ถัง	ภาพที่ 2.2-20

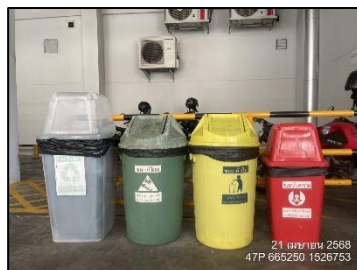
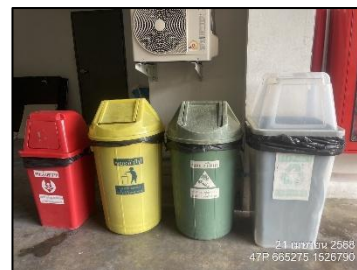
ภาพที่ 2.2-21 ถังมูลฝอยส่วนพื้นที่บริเวณร้านค้าตั้งอยู่ ชั้น 1

(3) สำหรับส่วนพื้นที่บริเวณร้านค้าตั้งอยู่ชั้น 1 จัดให้มีถังมูลฝอยขนาด 60 ลิตร จำนวน 4 ถัง (ถังมูลฝอยย่อยสลายได้ ถังมูลฝอยรีไซเคิล ถังมูลฝอยทั่วไป และถังมูลฝอยอันตราย)	✓ บริเวณพื้นที่ร้านค้า ชั้น 1 โครงการได้จัดให้มีถังมูลฝอย จำนวน 4 ถัง ประกอบไปด้วยถังมูลฝอยย่อยสลายได้ ถังมูลฝอยรีไซเคิล ถังมูลฝอยทั่วไป และถังมูลฝอยอันตราย	ภาพที่ 2.2-21

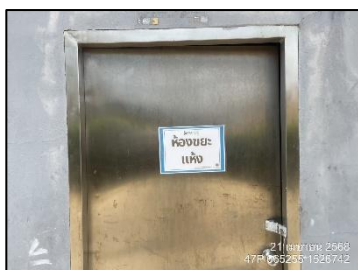
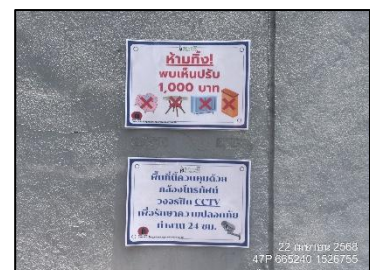
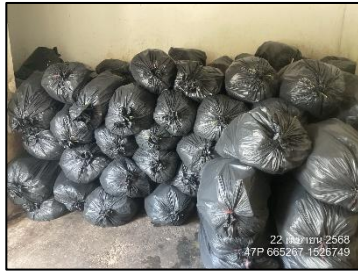
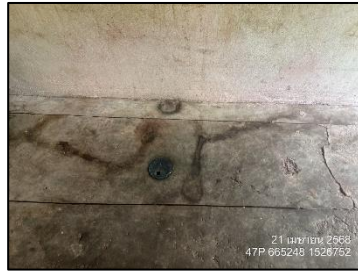
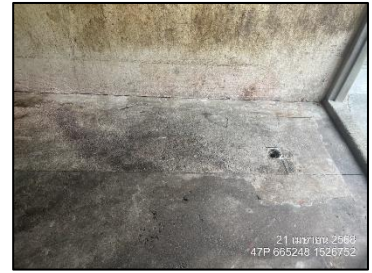
ภาพที่ 2.2-22 ห้องพักมูลฝอยรวม

(4) จัดให้มีห้องพักมูลฝอยรวมโดยภายในห้องพักมูลฝอยรวมแบ่งเป็น 2 ห้อง ได้แก่ - ห้องพักขยะมูลฝอยแห้ง ความจุประมาณ 39.17 ลบ.ม. สามารถรองรับขยะแห้งได้ ประมาณ 11 วัน - ห้องพักขยะมูลฝอยเปียก ความจุประมาณ 22.64 ลบ.ม. สามารถรองรับขยะเปียกได้ประมาณ 7 วัน	✓ โครงการได้จัดให้มีห้องพักมูลฝอยรวมภายในพื้นที่โครงการ แบ่งออกเป็น 2 ห้อง ได้แก่ ห้องพักขยะมูลฝอยแห้ง และห้องพักขยะมูลฝอยเปียก นี้ทางโครงการได้มีการจัดเก็บขยะใส่ถุงดำและมัดถุงดำอย่างมิดชิดเพื่อแยกขยะออกจากกัน	ภาพที่ 2.2-22

(10) ห้องพักมูลฝอยรวมต้องมีประตูปิดมิดชิด เพื่อป้องกันกลิ่นรบกวนผู้พักอาศัยและชุมชนบริเวณใกล้เคียง โดยเปิดประตูเฉพาะช่วงที่มีการเก็บขนมูลฝอยเท่านั้น	✓ โครงการได้จัดเตรียมห้องพักมูลฝอยรวมให้มีประตูปิดมิดชิด โดยเปิดประตูเฉพาะช่วงที่มีการเก็บขนมูลฝอยเท่านั้น	ภาพที่ 2.2-22

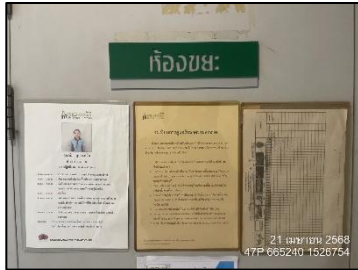
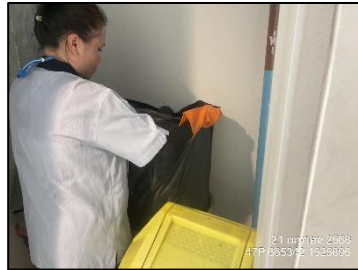
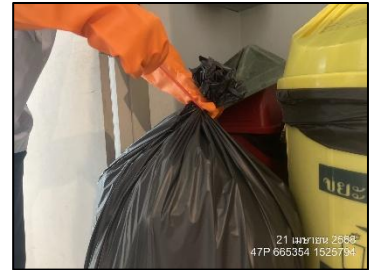
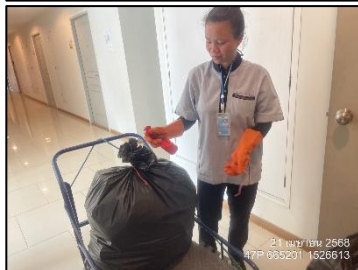
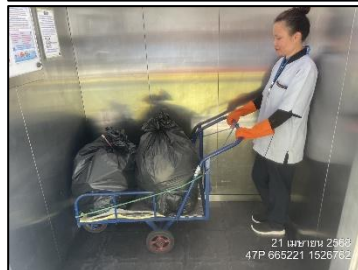
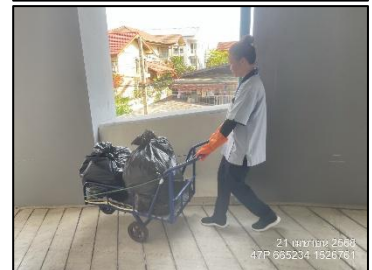
ภาพที่ 2.2-23 เจ้าหน้าที่จัดเก็บขยะและตรวจสอบการตกค้างมูลฝอยภายในพื้นที่โครงการ

(6) จัดให้มีพนักงานทำความสะอาดคอยดูแลความสะอาดเรียบร้อย และจัดเก็บมูลฝอยจากถังรองรับมูลฝอยทุกจุดทันทีเมื่อเต็ม และคอยดูแลไม่ให้มูลฝอยล้นออกนอกถัง นอกจากนี้จะคัดแยกมูลฝอยแต่ละประเภท แยกใส่ถุงรองรับมูลฝอย ติดฉลากบอกประเภทของมูลฝอยนั้น ๆ ให้ชัดเจน และให้พนักงาน ดำเนินการในช่วงเวลา 13.00-14.00 น. จากนั้นจึงนำถุงใส่มูลฝอยไปไว้ที่ห้องพักมูลฝอยรวมชั้นล่าง	✓ โครงการจัดให้มีพนักงานทำความสะอาดคอยดูแลความสะอาดเรียบร้อย และจัดเก็บมูลฝอยจากถังรองรับมูลฝอยทุกจุดเมื่อเต็ม และคอยดูแลรักษาความสะอาด นอกจากนี้ยังมีการคัดแยกมูลฝอยแต่ละประเภท แยกใส่ถุงรองรับมูลฝอย ติดฉลากบอกประเภทของมูลฝอยนั้น ๆ ให้ชัดเจน จากนั้นนำถุงใส่มูลฝอยไปไว้ที่ห้องพักมูลฝอยรวมชั้นล่างอีกด้วย	ภาพที่ 2.2-23

(7) ก่อนรวบรวมมูลฝอยจากจุดต่าง ๆ ไปยังห้องพักมูลฝอยรวม ต้องมัดปากถุงให้แน่น เพื่อป้องกันมูลฝอยหกกระจัดกระจายและสะดวกต่อการขนย้าย	✓ ก่อนรวบรวมมูลฝอยจากจุดต่าง ๆ ไปยังห้องพักมูลฝอยรวม เจ้าหน้าที่มีการตรวจเช็คและมัดปากถุงให้แน่น เพื่อป้องกันมูลฝอยหกกระจัดกระจายและสะดวกต่อการขนย้าย	ภาพที่ 2.2-23

(8) กำชับให้พนักงานทำความสะอาด ขนย้ายถุงมูลฝอยด้วยความระมัดระวัง โดยในการขนย้ายมูลฝอยจากห้องพักมูลฝอยประจำชั้นไปยังห้องพักมูลฝอยรวมให้ขนย้ายทั้งถัง เพื่อป้องกันผลกระทบ ขนย้ายทั้งถัง เพื่อป้องกันผลกระทบด้านน้ำชะมูลฝอย รั่วซึมลงสู่พื้น และส่งกลิ่นรบกวน ทั้งนี้ หากเกิดการรั่วไหลต้องใช้ผ้าอูพื้นเช็ดทำความสะอาดโดยทันที	● ทางโครงการได้กำชับให้พนักงานทำความสะอาด ขนย้ายถุงมูลฝอยด้วยความระมัดระวัง พนักงานขนย้ายมูลฝอยจากห้องพักมูลฝอยประจำชั้นไปยังห้องพักมูลฝอยรวมแบบขนย้ายใส่ถุงดำ หมัดใส่ถุงดำ อย่างมิดชิดป้องกันการเกิดผลกระทบด้านน้ำชะมูลฝอย รั่วซึมลงสู่พื้นและส่งกลิ่นรบกวน หากเกิดการรั่วไหล พนักงานต้องใช้ผ้าอูพื้นเช็ดทำความสะอาดโดยทันที	ภาพที่ 2.2-23

(9) จัดให้มีการทำความสะอาดห้องพักมูลฝอยรวมอย่างสม่ำเสมอ สัปดาห์ละ 1 ครั้ง เพื่อป้องกันการเพาะตัวของเชื้อโรค	✓ โครงการจัดให้มีพนักงานทำความสะอาดห้องพักมูลฝอยรวมอย่างสม่ำเสมออย่างน้อยสัปดาห์ละ 1 ครั้ง	ภาพที่ 2.2-23
