ตารางที่ 3.1-1(ต่อ) สรุปผลการปฏิบัติตามมาตรการป้องกันและแก้ไขผลกระทบสิ่งแวดล้อม โครงการเขตนัน อโศก-พระราม 9

บริหารงานโดยนิติบุคคลอาคารชุดเขตนัน อโศก-พระราม 9 บริษัท เดอะวีรคัส คอมมูนิตี้ แมนเนจเม้นท์ จำกัด ระหว่างเดือน มกราคม - มิถุนายน 2568

รายงานผลการดำเนินงานตามมาตรการลดผลกระทบสิ่งแวดล้อมและผลการติดตามตรวจสอบคุณภาพสิ่งแวดล้อม ระยะดำเนินการ

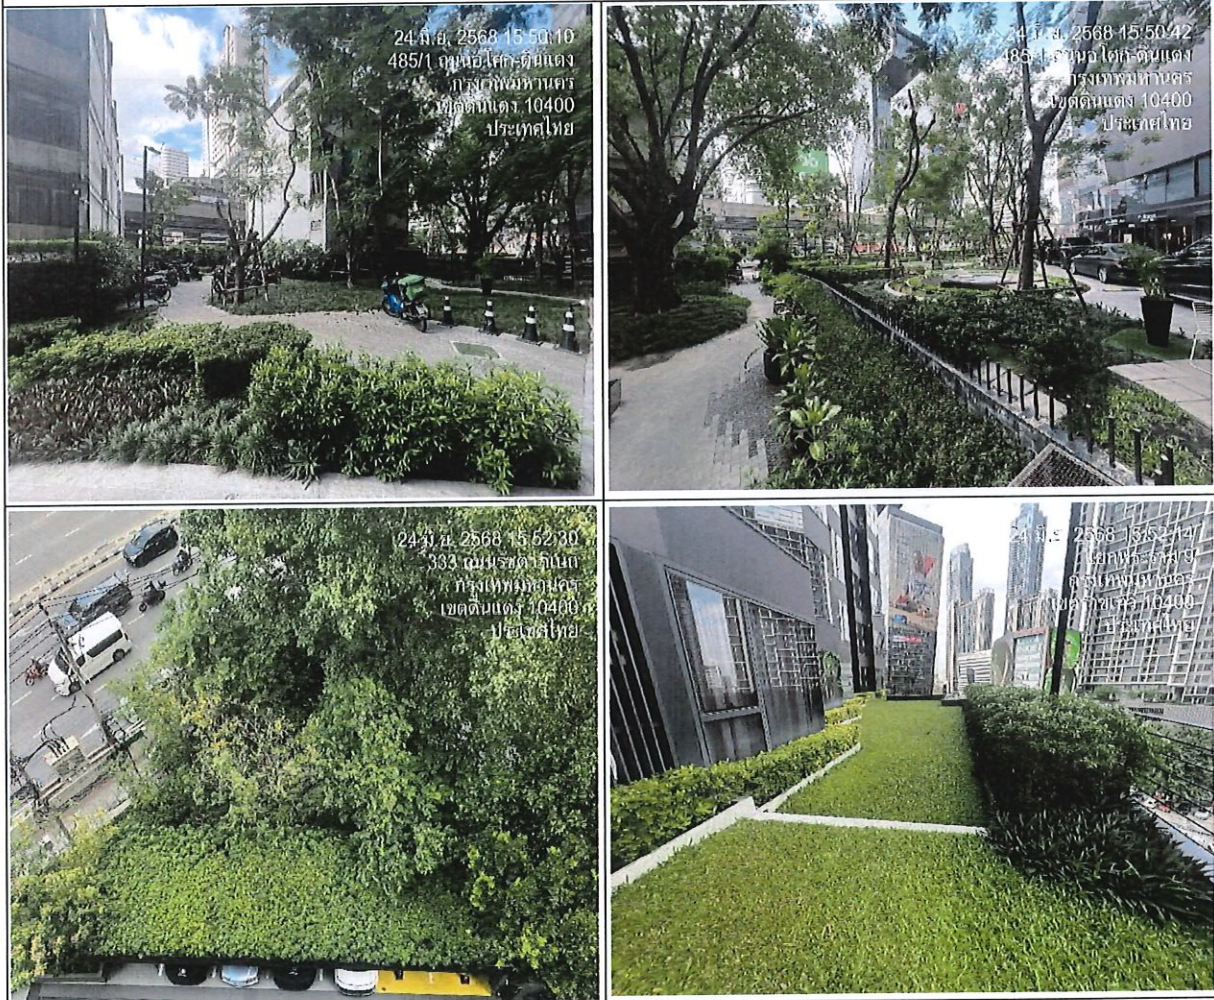
ภาพที่ 2 สภาพพื้นที่สีเขียว

2) ด้านสุขภาพจิต(ต่อ)	3. จัดให้มีพื้นที่สีเขียวภายในโครงการ เพื่อเป็นที่พักผ่อนหย่อนใจ ทำให้เกิดความผ่อนคลาย	นิติบุคคลฯ จัดให้มีพื้นที่สีเขียวภายในโครงการ เพื่อเป็นที่พักผ่อนหย่อนใจ ทำให้เกิดความผ่อนคลาย	-	ดังภาพที่ 2

2.4.6 ทัศนียภาพ	1. จัดให้มีพื้นที่สีเขียวขนาดพื้นที่รวมทั้งสิ้น 2,734.67 ตารางเมตร เพื่อสร้างทัศนียภาพที่ดีให้กับโครงการ 2. จัดให้มีพื้นที่สีเขียวขนาดใหญ่บริเวณด้านหน้าโครงการ เพื่อสร้างทัศนียภาพที่ดีให้กับโครงการ และเมื่อมองมายังโครงการจะเห็นกลุ่มพื้นที่สีเขียวขนาดใหญ่ก่อให้เกิดความร่มรื่น	นิติบุคคลฯ จัดให้มีพื้นที่สีเขียวขนาดพื้นที่รวมทั้งสิ้น 2,553.48 ตารางเมตร เพื่อสร้างทัศนียภาพที่ดีให้กับโครงการ นิติบุคคลฯ จัดให้มีพื้นที่สีเขียวขนาดใหญ่บริเวณด้านหน้าโครงการ เพื่อสร้างทัศนียภาพที่ดีให้กับโครงการและเมื่อมองมายังโครงการจะเห็นกลุ่มพื้นที่สีเขียวขนาดใหญ่ก่อให้เกิดความร่มรื่น	-	ดังภาพที่ 2

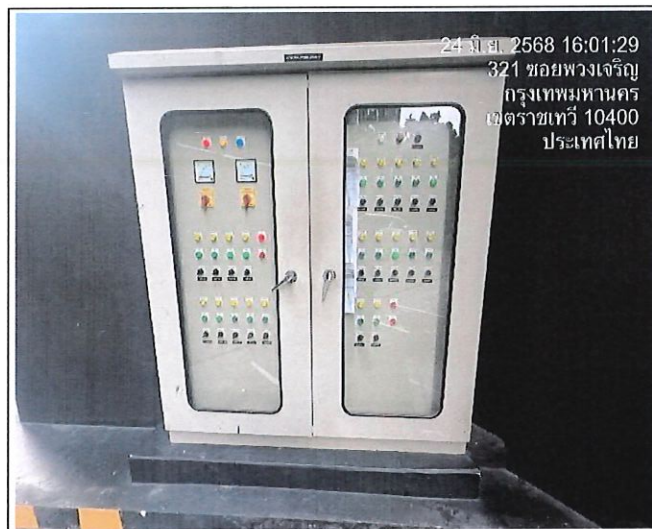
ภาพที่ 7 ระบบบำบัดน้ำเสีย

- ไรศัตตต่อ	1. จัดให้มีระบบบำบัดน้ำเสียชนิดเดิมอากาศแบบตะกอนแ่ง (Conventional plug flow Activated Sludge Process) จำนวน 2 ชุด (อาคาร A 1 ชุด และอาคาร B 1 ชุด) เพื่อบำบัดน้ำเสียให้มีค่า BOD ในน้ำทิ้งไม่เกิน 20 มิลลิกรัม/ลิตร	โครงการจัดให้มีจัดให้มีระบบบำบัดน้ำเสียชนิดเดิมอากาศแบบตะกอนแ่ง (Conventional plug flow Activated Sludge Process) จำนวน 2 ชุด (อาคาร A 1 ชุด และอาคาร B 1 ชุด)	-	ดังภาพที่ 7

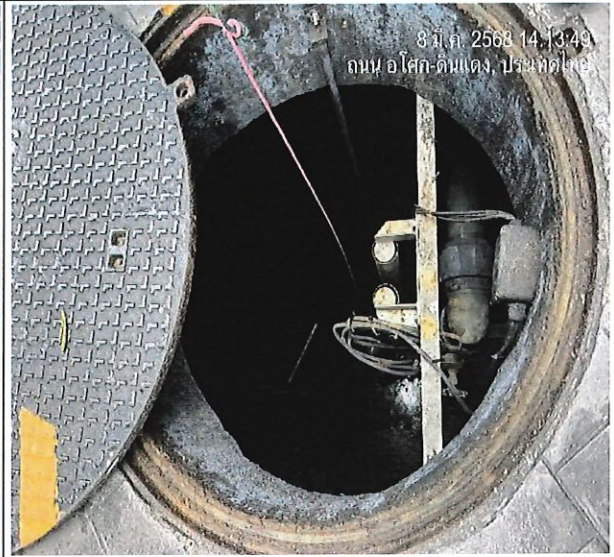
ภาพที่ 10 การบำบัดก๊าซมีเทน

องค์ประกอบทาง สิ่งแวดล้อม และคุณค่าต่าง ๆ	มาตรการป้องกันและแก้ไขผลกระทบสิ่งแวดล้อม	รายละเอียดการปฏิบัติตามมาตรการฯ	ปัญหา/ อุปสรรคและ การแก้ไข	เอกสารอ้างอิง รูปภาพหรือ เอกสาร
- ไรศติดต้อ(ต่อ)	<p>4. โครงการจะบำบัดก๊าซมีเทนที่เกิดจากระบบ บำบัดน้ำเสีย อาคาร A และ B ซึ่งมีปริมาณ 3.42 และ 5.09 ลูกบาศก์เมตร/วัน ตามลำดับด้วยวิธี Biological Oxidation โดยจะรวบรวมก๊าซมีเทน มาตามท่อ PVC ขนาดเส้นผ่านศูนย์กลาง 100 มิลลิเมตร ต่อดึงดินบริเวณพื้นที่สีเขียว ซึ่ง โครงการจัดให้มีบ่อดิน จำนวน 2 บ่อ ไว้บริเวณ ด้านทิศใต้ของอาคาร A และอาคาร B แต่ละบ่อมีขนาดพื้นที่ 10 ตารางเมตร ความลึก 1.5 เมตร ซึ่งเพียงพอในการบำบัดก๊าซมีเทนที่ เกิดขึ้น ทั้งนี้ ภายในบ่อดินจะเดินท่อ PVC ขนาด เส้นผ่านศูนย์กลาง 10 มิลลิเมตร เจาะรูโดยรอบ โดยจะหุ้มท่อด้วยแผ่น Geotextile เพื่อป้องกัน ไม่ให้ท่ออุดตัน</p>	โครงการจัดให้มีการบำบัดก๊าซมีเทน ที่เกิดจาก ระบบบำบัดน้ำเสียทั้งสองอาคารตามมาตรการ กำหนดอย่างเคร่งครัด	-	ดังภาพที่ 10

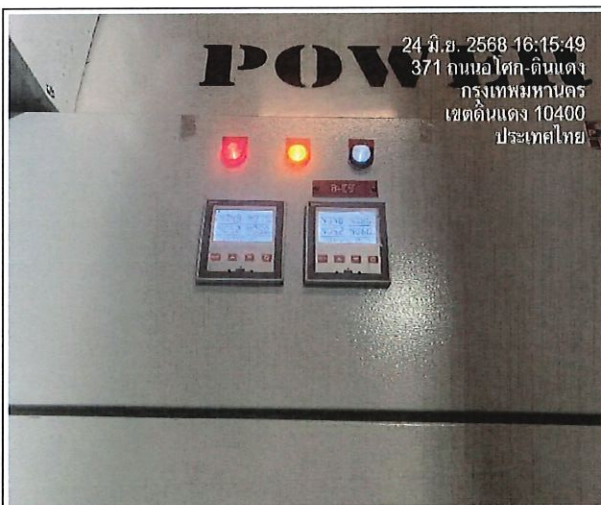
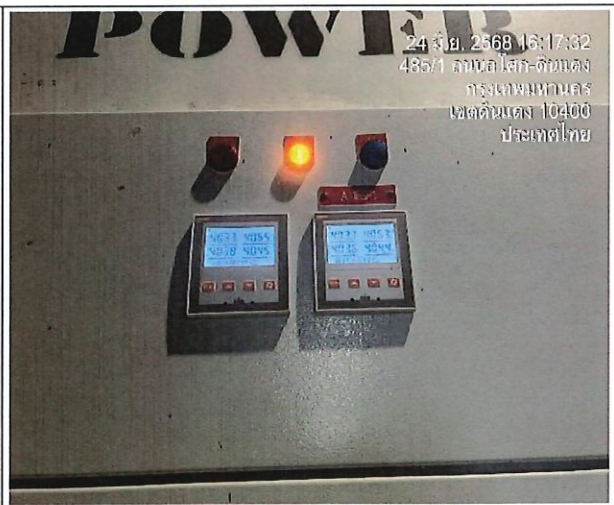
ภาพที่ 12 ระบบมิเตอร์ไฟฟ้าของระบบบำบัดน้ำเสีย

องค์ประกอบทาง สิ่งแวดล้อม และคุณค่าต่าง ๆ	มาตรการป้องกันและแก้ไขผลกระทบสิ่งแวดล้อม	รายละเอียดการปฏิบัติตามมาตรการ	ปัญหา/ อุปสรรคและ การแก้ไข	เอกสารอ้างอิง รูปภาพหรือ เอกสาร
- ไรศัตตตอ(ตอ)	6. จดัให้มระบบมีเตอรไฟฟ้สำหรับระบบบ้ำบัดน้ำ เสียแต่ละชุดโดยเจพะแยกจากระบบไฟฟ้อื่น ๆ เพื่อให้อสามารถติดตามตรจสอบการใ้งานระบบ บ้ำบัดน้ำเสีย และให้เกิดความมั่นใจว่าโครงการจะ เดินระบบบ้ำบัดน้ำเสียตลอดเวลาที่เปิดดำเนิน โครงการ โดยจะมีปริมาณค่าไฟฟ้ที่ที่เกิดจาก ระบบบ้ำบัดน้ำเสียของอาคาร A เท่ากับ 1,021.31 บาท/วัน และอาคาร B เท่ากับ 1,075.16 บาท/วัน	โครงการจัดให้มระบบมีเตอรไฟฟ้สำหรับระบบ บ้ำบัดน้ำเสียแต่ละชุดโดยเจพะแยกจากระบบ ไฟฟ้อื่น ๆ เพื่อให้อสามารถติดตามตรจสอบการ ใ้งานระบบบ้ำบัดน้ำเสีย	-	ดั่งภาพที่ 12

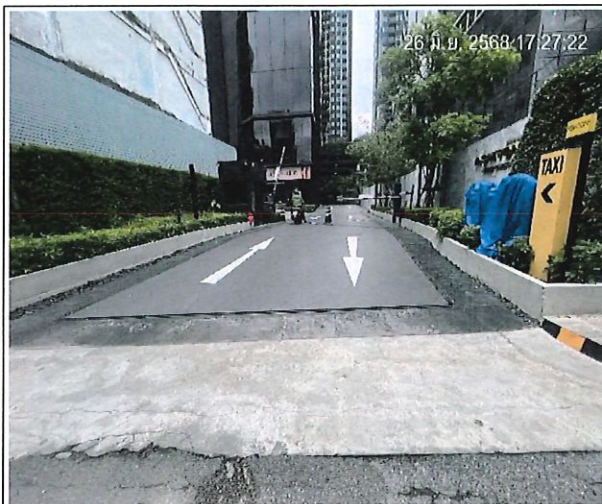
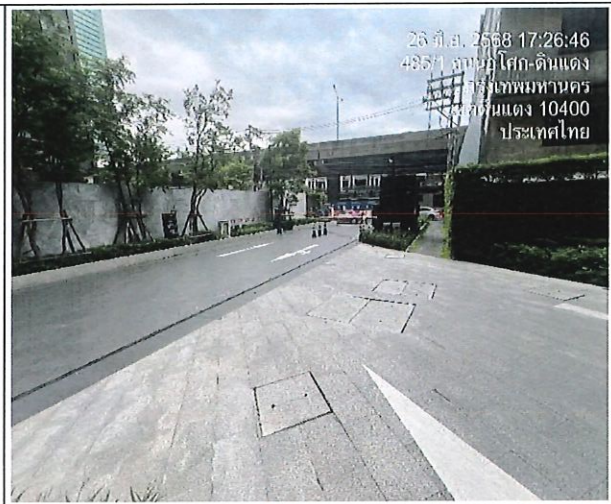
ภาพที่ 42 พื้นที่ทางเข้า-ออกโครงการ

- อุบัติเหตุ(ต่อ)	4. ติดตั้งไฟฟ้าแสงสว่างบริเวณทางเข้า-ออก โ ค ร ง ก า ร ให้สามารถมองเห็นรถที่เข้าหรือออกโครงการได้ อย่างชัดเจนในช่วงเวลากลางคืน	โครงการจัดให้มีไฟฟ้าแสงสว่างบริเวณทางเข้า- ออกโครงการให้สามารถมองเห็นรถที่เข้าหรือออก โครงการได้อย่างชัดเจนในช่วงเวลากลางคืน	-	ดังภาพที่ 20 และ ภาพที่ 42

5. ขอความร่วมมือไม่ให้มีการจอดรถบริเวณ ทางเข้า - ออกของโครงการ เพื่อให้เกิดความ คล่องตัวในการเดินทาง และไม่กีดขวางการจราจร ของรถที่จะเข้าหรือออกจากโครงการ รวมทั้งขอ ความร่วมมือไม่ให้มีการจอดรถริมถนนสาธารณะ บริเวณใกล้เคียง	นิติบุคคลฯ จัดให้มีเจ้าหน้าที่ดูแล รักษาความ ปลอดภัยคอยอำนวยความสะดวกทาง การจราจรภายในพื้นที่โครงการ และบริเวณ ทางเข้าออกพื้นที่โครงการ	-	ดังภาพที่ 41 และ ภาพที่ 42

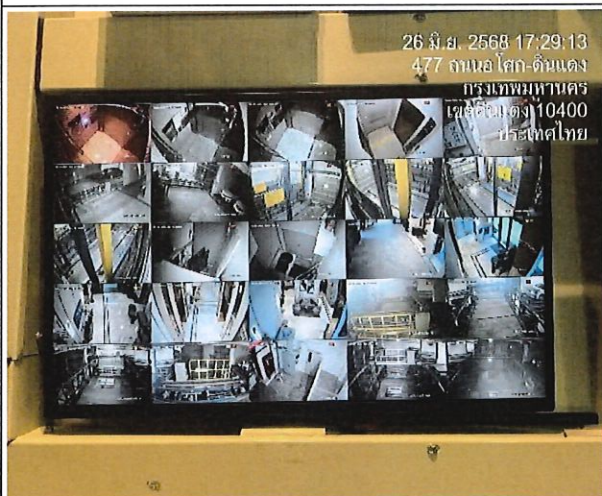
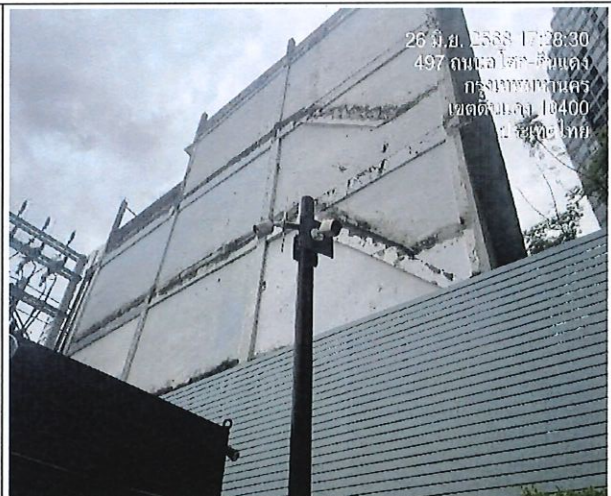
ภาพที่ 44 กล้องโทรทัศน์วงจรปิด (CCTV)

2.4.5 พระราชบัญญัติว่าด้วยเอกสิทธิ์และความคุ้มกันทางทูต พ.ศ.2527	1. จัดให้มีมาตรการรักษาความปลอดภัยของผู้พักอาศัยภายในโครงการ โดยติดตั้งระบบโทรทัศน์วงจรปิด (CCTV System) ซึ่งเป็นระบบวงจรปิดที่สามารถเฝ้าดูพื้นที่เพื่อป้องกันความ	โครงการจัดให้มีมาตรการรักษาความปลอดภัยของผู้พักอาศัยภายในโครงการ โดยติดตั้งระบบโทรทัศน์วงจรปิด (CCTV System) ซึ่งเป็นระบบโทรทัศน์วงจรปิดที่สามารถเฝ้าดูพื้นที่เพื่อป้องกันความปลอดภัยตามจุดต่าง ๆ โดยคุณสมบัติของกล้องสามารถจับภาพได้ในเวลากลางคืน เป็นระบบที่สามารถบันทึกภาพได้นานอย่างน้อย 1 เดือน และสามารถดูภาพย้อนหลังได้	-	ดังภาพที่ 44

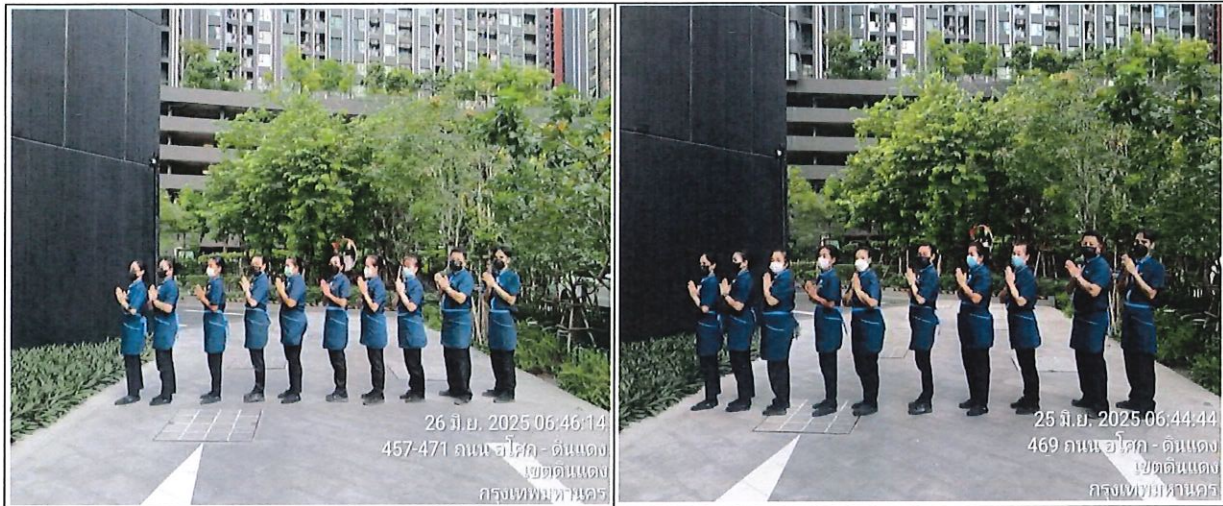
ภาพที่ 45 เจ้าหน้าที่ดูแล รักษาความสะอาด

- จัดให้มีพนักงานคอยดูแลความสะอาดและ ความเป็นระเบียบเรียบร้อย บริเวณทางเดินใน อาคาร และบันไดแต่ละแห่ง ไม่ให้พื้นที่ทางเดิน เปื้อน ย ก นั ้ า ห รื อ มีการวางสิ่งของกีดขวาง อันจะก่อให้เกิดอุบัติเหตุ ได้	นิติบุคคลฯ จัดให้มีพนักงานคอยดูแลความสะอาด และความเป็นระเบียบเรียบร้อย บริเวณทางเดิน ภายในแต่ละอาคาร และบันไดแต่ละแห่ง ไม่ให้ พื้นที่ทางเดินเปียกน้ำ หรือมีการวางสิ่งของกีดขวาง อันจะก่อให้เกิดอุบัติเหตุได้	-	ดังภาพที่ 45

องค์ประกอบทาง สิ่งแวดล้อม และคุณค่าต่าง ๆ	มาตรการป้องกันและแก้ไขผลกระทบสิ่งแวดล้อม	รายละเอียดการปฏิบัติตามมาตรการฯ	ปัญหา/ อุปสรรคและ การแก้ไข	เอกสารอ้างอิง รูปภาพหรือ เอกสาร
- อุบัติเหตุ(ต่อ)	3. จัดเตรียมหน่วยพยาบาลและรถพยาบาลไว้เพื่อช่วยเหลือเบื้องต้นแก่ผู้ประสบภัย และนำผู้ที่ได้รับบาดเจ็บส่งโรงพยาบาลต่อไป		-	-
	1. จัดให้มีป้ายบอกระดับความลึกหรือเลขบอกตัวระดับความลึกที่สามารถมองเห็นได้ชัดเจน	โครงการได้จัดทำป้ายบอกระดับความลึกหรือเลขบอกตัวระดับความลึก	-	-
	2. จัดให้มีการรักษาความสะอาดบริเวณโดยรอบสระว่ายน้ำอย่างสม่ำเสมอ	นิติบุคคลฯ จัดให้มีเจ้าหน้าที่ดูแล รักษาความสะอาดบริเวณพื้นที่โดยรอบพื้นที่โครงการ	-	ดังภาพที่ 45
	3. จัดให้มีการทำความสะอาดไม่ให้เกิดขยะ และทางเดินขอบสระเปียก สีน ดลอระยะเวลาที่เปิดให้บริเวณสระว่ายน้ำ	นิติบุคคลฯ จัดให้มีเจ้าหน้าที่ดูแล รักษาความสะอาดบริเวณพื้นที่โดยรอบพื้นที่โครงการ	-	ดังภาพที่ 45

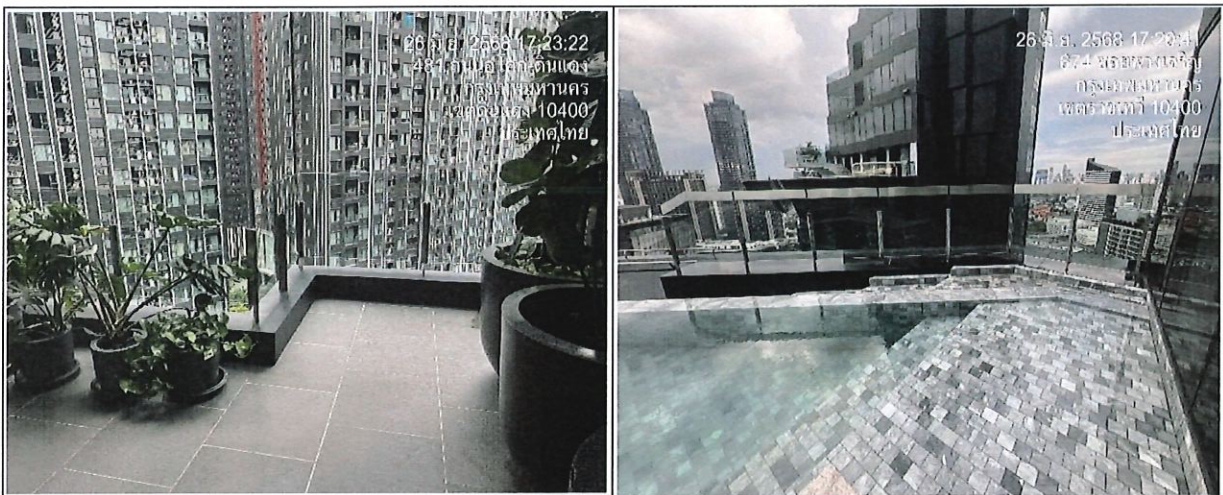
ภาพที่ 46 ผนังกระจกกันตก

องค์ประกอบทาง สิ่งแวดล้อม และคุณค่าต่าง ๆ	มาตรการป้องกันและแก้ไขผลกระทบ สิ่งแวดล้อม	รายละเอียดการปฏิบัติตามมาตรการฯ	ปัญหา/ อุปสรรคและ การแก้ไข	เอกสารอ้างอิง รูปภาพหรือ เอกสาร
-อุบัติเหตุ(ต่อ)	<p>- จัดให้มีผนังกระจกกันตกความสูง 1.20 เมตร เพื่อป้องกันผู้เข้าไปใช้พื้นที่สีเขียวบนอาคาร</p> <p>พ ลั ด ด ก</p> <p>จากแต่ละอาคาร</p> <p>1. ติดตั้งไฟฟ้าส่องสว่างเพื่อให้องค์กรเห็นช่องทางเดินได้ และจัดให้มีป้ายทางหนีไฟที่มองเห็นชัดเจน ตัวอักษรสูง 15 เซนติเมตร รวมทั้งติดตามตรวจสอบระบบเป็นประจำทุก 3 เดือน</p> <p>2. จัดอบรมและซ้อมการอพยพหนีเพลิงไหม้อย่างน้อยปีละ 1 ครั้ง โดยติดต่อประสานงานกับสถานีดับเพลิงพญาไท ให้มาจัดอบรมและซักซ้อมแผน</p>	<p>โครงการจัดให้มีผนังกระจกกันตกความสูง 1.20 เมตร เพื่อป้องกันผู้เข้าไปใช้พื้นที่สีเขียวบนอาคารพลัดตกจากแต่ละอาคาร</p> <p>โครงการจัดให้มีไฟฟ้าส่องสว่างเพื่อให้องค์กรเห็นช่องทางเดินได้ และจัดให้มีป้ายทางหนีไฟที่มองเห็นชัดเจน ตัวอักษรสูง 15 เซนติเมตร</p> <p>นิติบุคคลจัดให้มีการจัดอบรมและซ้อมการอพยพหนีเพลิงไหม้อย่างน้อยปีละ 1 ครั้ง โดยติดต่อประสานงานกับสถานีดับเพลิงพญาไท ให้มาจัดอบรมและซักซ้อมแผน</p>	<p>-</p> <p>-</p> <p>-</p>	<p>ดังภาพที่ 46</p> <p>ดังภาพที่ 20 และภาพที่ 47</p> <p>-</p>

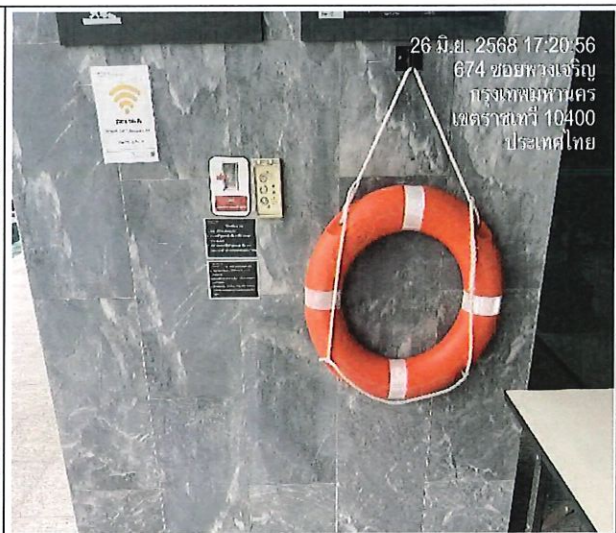
ภาพที่ 50 อุปกรณ์ช่วยชีวิตสระว่ายน้ำ

องค์ประกอบทาง สิ่งแวดล้อม และคุณค่าต่าง ๆ	มาตรการป้องกันและแก้ไขผลกระทบสิ่งแวดล้อม	รายละเอียดการปฏิบัติตามมาตรการฯ	ปัญหา/ อุปสรรคและ การแก้ไข	เอกสารอ้างอิง รูปภาพหรือ เอกสาร
- อุบัติเหตุ(ต่อ)	<p>4. จัดให้มีอุปกรณ์ประจําสระว่ายน้ำ ซึ่งอยู่ในตำแหน่งที่เห็นชัดเจนและนำมาใช้ได้ทันที โดยอุปกรณ์ที่จัดให้มี ได้แก่</p> <p>- ไม่ช่วยชีวิต ยาวไม่น้อยกว่า 3.5 เมตร น้ำหนักเบา อย่างน้อย 1 อัน</p> <p>- ห่วงชูชีพ ขนาดเส้นผ่านศูนย์กลางภายในไม่น้อยกว่า 15 นิ้ว ผู้ก้ไว้กับเชือกยาวไม่น้อยกว่า 18 เมตร (ซึ่งเป็นความยาวของสระ)</p> <p>- โฟมช่วยชีวิตอย่างน้อย 2 อัน</p>	โครงการได้มีติดอุปกรณ์ประจําสระว่ายน้ำเรียบร้อยแล้ว ทางนิติบุคคลฯ จะปฏิบัติตามมาตรการอย่างเคร่งครัด	-	ดังภาพที่ 50
