ผลการปฏิบัติตามมาตรการป้องกันและแก้ไขผลกระทบสิ่งแวดล้อม

บทที่ 2

ตารางที่ 2-1 แบบรายงานผลการปฏิบัติตามมาตรการป้องกันและแก้ไขผลกระทบสิ่งแวดล้อม ของโครงการอ่างเก็บน้ำลำน้ำซี่ยนเนื่องมาจากพระราชดำริ จังหวัดชัยภูมิ (ระยะก่อสร้าง)

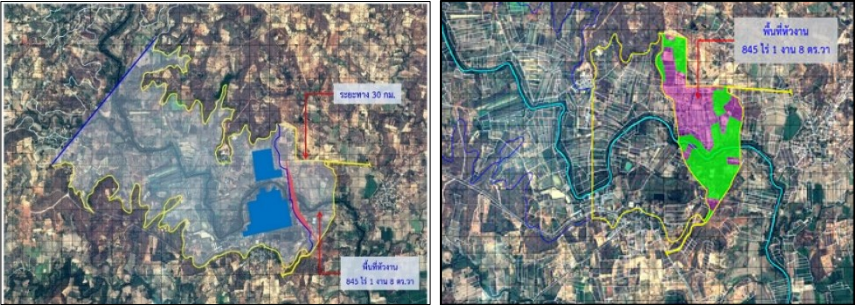
</div> <p>รูปที่ 2-1 การสำรวจกันเขตห้วยงานจำนวนพื้นที่ 845 – 1 – 08 ไร่</p> <div>

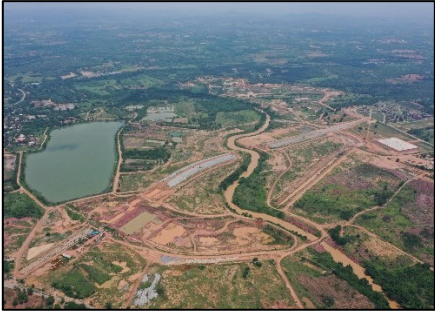
</div> <p>รูปที่ 2-2 สภาพงานก่อสร้างปัจจุบัน</p>

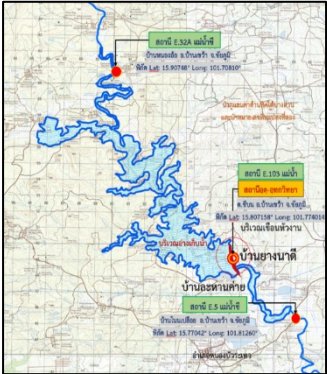
<p>รูปที่ 2-3 แผนที่จุดสถานีอุตุนิยมวิทยา</p> </div> <div style="text-align: center;">

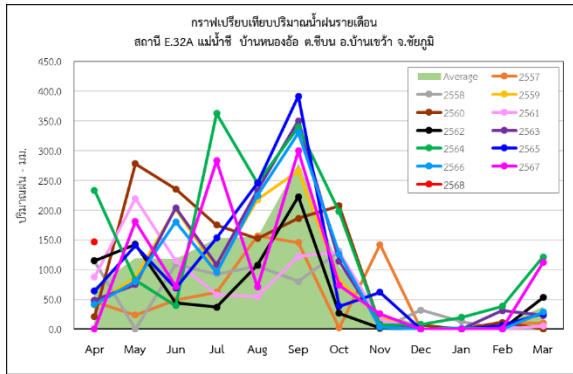
<p>รูปที่ 2-4 กราฟเปรียบเทียบระดับน้ำฝนรายเดือน บริเวณพื้นที่โครงการ สถานี E.32A</p> </div> </div>

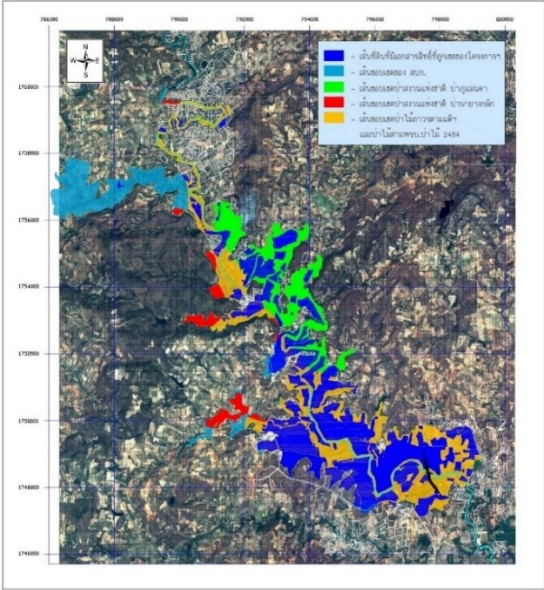
รูปที่ 2-20 แผนที่การแบ่งแยกประเภทพื้นที่

มาตรการป้องกันและแก้ไขผลกระทบสิ่งแวดล้อม	ผลการปฏิบัติตามมาตรการฯ	ปัญหา อุปสรรค ที่ไม่สามารถปฏิบัติตาม มาตรการ และแนวทางแก้ไข
<p>2.2 สถานภาพการบุกรุกทำลายป่า</p> <p>- ดำเนินการตามมาตรการป้องกันและแก้ไขผลกระทบต่อการบุกรุกทำลายป่ากับแผนการปักหลักแนวเขตพื้นที่อ่างเก็บน้ำ</p>	<p>- กรมชลประทาน ร่วมมือกับสำนักจัดการทรัพยากรป่าไม้ที่ 8 กรมป่าไม้ เพื่อจัดทำแผนการปลูกป่าทดแทนและป้องกันรักษาป่าไม้ โดยมีการดำเนินการเรื่องการบุกรุกพื้นที่ป่าโดยรอบพื้นที่โครงการรวมอยู่ในแผนด้วย ซึ่งจะมีการกำหนดกฎระเบียบและบทลงโทษต่อพนักงานและคนงานที่เข้าไปตัดไม้ โดยทางกรมป่าไม้จะมีการจัดเจ้าหน้าที่ลาดตระเวนพื้นที่ป่าไม่รอบอ่างเก็บน้ำ และพื้นที่ปลูกป่าฟื้นฟูเพื่อป้องกันรักษาไม่อย่างต่อเนื่องเป็นระยะเวลา 11 ปี ซึ่งปัจจุบันได้มีการทำแผนการปักหลักแนวเขตพื้นที่อ่างเก็บน้ำ ดำเนินการสำรวจกันเขตหัวงานและพื้นที่น้ำท่วมโดยแบ่งแยกประเภทพื้นที่อย่างชัดเจนแล้วเสร็จเมื่อ พ.ศ. 2563</p> <div data-bbox="967 726 1509 1318">

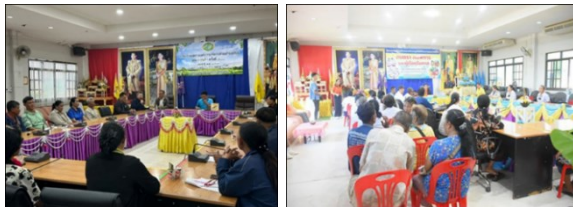
รูปที่ 2-27 จัดเวทีแลกเปลี่ยนเรียนรู้และพัฒนาองค์ความรู้เรื่องการใช้น้ำ

มาตรการป้องกันและแก้ไขผลกระทบสิ่งแวดล้อม	ผลการปฏิบัติตามมาตรการฯ	ปัญหา อุปสรรค ที่ไม่สามารถปฏิบัติตาม มาตรการ และแนวทางแก้ไข
<p>3. คุณค่าการใช้ประโยชน์ของมนุษย์</p> <p>3.1 ระบบชลประทานและเกษตรกรรม</p> <p>1) ระบบชลประทาน</p> <ul style="list-style-type: none"> - ดำเนินการจัดการกับวัสดุก่อสร้างเพื่อไม่ให้กีดขวางการระบายน้ำของระบบชลประทาน <p>2) เกษตรกรรม</p> <p>3.2 การใช้น้ำ</p> <ul style="list-style-type: none"> - ดำเนินการจัดตั้งกลุ่มผู้ใช้น้ำตั้งแต่ในระยะก่อสร้างเพื่อให้สามารถดำเนินการจัดสรรน้ำได้ทันทีเมื่อเริ่มดำเนินการส่งชลประทาน - ควบคุมการจัดสรรน้ำให้แก่กิจกรรมต่าง ๆ อย่างเหมาะสม และมีมาตรการควบคุมใช้น้ำของเกษตรกรไม่ให้เกิดผลกระทบต่อการใช้น้ำในกิจกรรมอื่น ๆ 	<ul style="list-style-type: none"> - ปัจจุบัน กรมชลประทาน อยู่ระหว่างดำเนินการก่อสร้างเขื่อนหัวงาน และยังไม่มีการก่อสร้างระบบชลประทาน ดังนั้น จึงยังไม่มีวัสดุก่อสร้างกีดขวางในลำน้ำ ทั้งนี้อยู่ระหว่างเร่งรัดการเจรจากับทางราษฎร เพื่อให้สามารถเข้าไปดำเนินการก่อสร้างในพื้นที่โดยเร็วที่สุด - ไม่มีมาตรการป้องกันและแก้ไขผลกระทบสิ่งแวดล้อม - กรมชลประทาน โดยโครงการชลประทานชัยภูมิ ได้ดำเนินการแผนการบริหารการใช้น้ำ ซึ่งได้จัดตั้งองค์กรกลุ่มผู้ใช้น้ำตั้งแต่ในการก่อสร้าง โดยมีคณะกรรมการบริหารการใช้น้ำ ประกอบด้วย กรมชลประทาน เกษตรอำเภอ นายกองค์การบริหารส่วนตำบลผู้ใหญ่บ้าน ในพื้นที่รับประโยชน์ ตัวแทนเกษตรกร และตัวแทนประชาชนในพื้นที่รับประโยชน์ เพื่อให้กลุ่มผู้ใช้น้ำสามารถเตรียมความพร้อมและวางแผนสำหรับการใช้น้ำ ได้อย่างถูกต้องเหมาะสม ตลอดจนกำหนดข้อตกลงการใช้ประโยชน์จากโครงการอ่างเก็บน้ำลำน้ำซี่ยนเนื่องมาจากพระราชดำริ ร่วมกันระหว่างภาคส่วนที่เกี่ยวข้อง - ปี 2568 กรมชลประทาน ยังดำเนินการก่อสร้างโครงการไม่แล้วเสร็จ และยังไม่มีการเก็บกักน้ำ ดังนั้น จึงยังไม่มีการจัดสรรน้ำให้แก่เกษตรกร ทั้งนี้ กรมชลประทาน โดยโครงการชลประทานชัยภูมิ ได้จัดกิจกรรมเวทีแลกเปลี่ยนเรียนรู้และพัฒนาองค์ความรู้ของเกษตรกร เพื่อให้เกษตรกรมีความรู้เรื่องการใช้น้ำชลประทาน และเมื่อโครงการใกล้แล้วเสร็จ จะจัดกิจกรรมวางแผนการจัดสรรน้ำกับเกษตรกรเพื่อเตรียมความพร้อมต่อไป รายละเอียดแสดงดังบทที่ 5 หัวข้อที่ 5.1.6 แผนการบริหารการใช้น้ำ หน้า 5-20 <div data-bbox="965 1157 1536 1364">

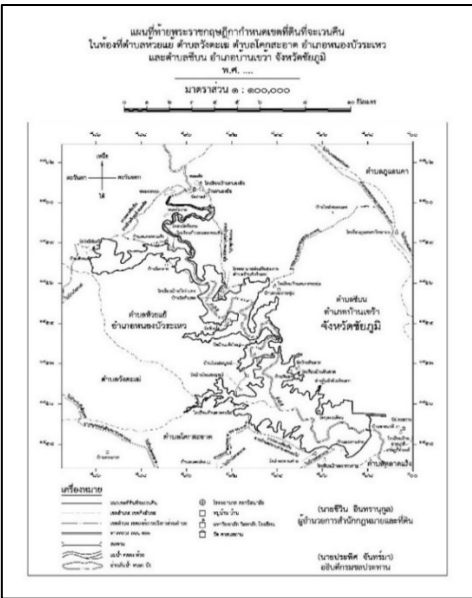
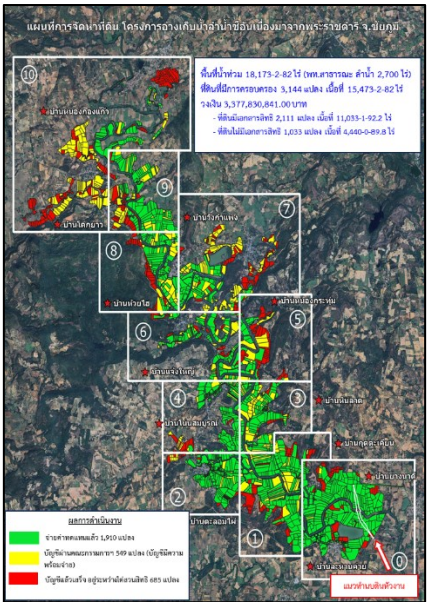
รูปที่ 2-29 เขตที่ดินเวนคืนในพื้นที่อ่างเก็บน้ำ ฯ

</div>	<p>ราษฎรบางส่วนไม่ยินยอมให้เข้าใช้พื้นที่ก่อสร้าง แนวทางการแก้ไข ปัจจุบัน พรฎ.เวนคืนที่ดินได้ประกาศในราชกิจจานุเบกษาแล้วเมื่อวันที่ 9 พ.ย.65 ทั้งนี้ ในปี 2567 กรม.ได้อนุมัติให้ขยายวงเงิน เพื่อนำมาจ่ายค่าชดเชยที่ดินให้แก่ราษฎรบริเวณท้งาน ทั้งนี้ อยู่ระหว่างเร่งดำเนินการ และคาดว่าจะดำเนินการจ่ายค่าชดเชยที่ดินให้แล้วเสร็จภายในปี 2568</p>

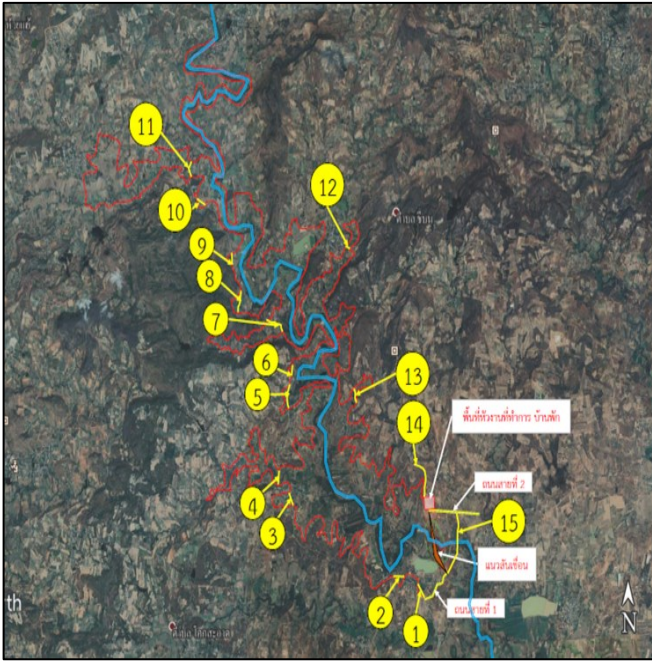
มาตรการป้องกันและแก้ไขผลกระทบสิ่งแวดล้อม	ผลการปฏิบัติตามมาตรการฯ	ปัญหา อุปสรรค ที่ไม่สามารถปฏิบัติตาม มาตรการ และแนวทางแก้ไข
<p>3.10 การคมนาคมขนส่ง (ต่อ)</p> <p>- ยกระดับถนนที่ถูกน้ำท่วมให้สูงกว่าระดับ +205.82 ม.รทก. เพื่อให้พ้นจากระดับน้ำท่วม และทำท่อลอดระหว่างสองฝั่งของถนนเพื่อไม่ปิดกั้นทางน้ำ โดยน้ำในอ่างเก็บน้ำยังสามารถไหลระบายขึ้น-ลง ได้ดังเดิม</p>	<p>- กรมชลประทาน มีแผนการดำเนินงานก่อสร้างงานถนนทดแทนน้ำท่วมรอบอ่าง จำนวน 14 สาย ความยาวรวม 6,221.25 เมตร อาคารท่อลอด จำนวน 8 แห่ง สะพานจำนวน 2 แห่ง มีแผนดำเนินการก่อสร้าง 2 ปี (2566-2567) โดยในปี 2566 ได้ดำเนินการในตำแหน่งหมายเลข 1 และ หมายเลข 2 ก่อสร้างถนนทางเข้าหัวงานและอาคารที่ทำการบ้านพัก (ชั่วคราว) ทั้งนี้ ปัจจุบันอยู่ระหว่างการดำเนินการก่อสร้าง คาดว่าจะแล้วเสร็จ ในปี 2569</p>

<p>รูปที่ 2-32 แผนที่การดำเนินงานก่อสร้างถนนทดแทนน้ำท่วมรอบอ่างฯ จำนวน 14 สาย</p>

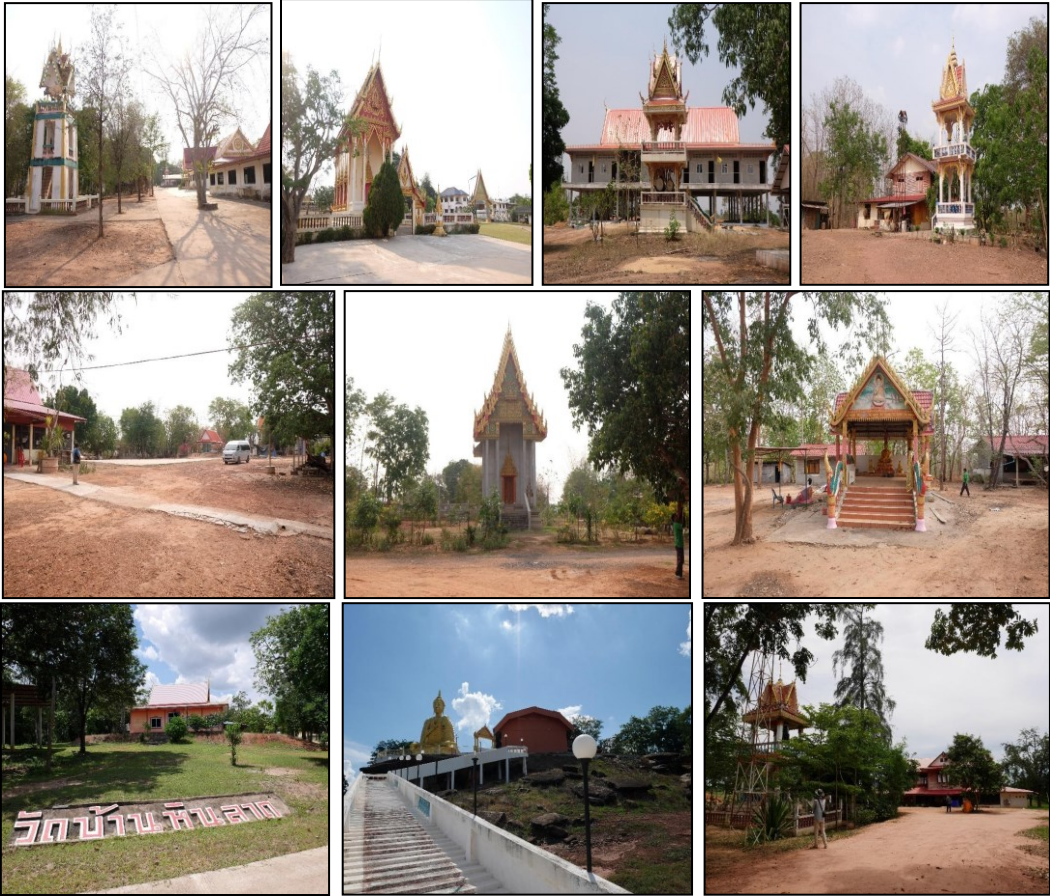
มาตรการป้องกันและแก้ไขผลกระทบสิ่งแวดล้อม	ผลการปฏิบัติตามมาตรการฯ	ปัญหา อุปสรรค ที่ไม่สามารถปฏิบัติตาม มาตรการ และแนวทางแก้ไข
<p>4.8 แหล่งโบราณคดีและประวัติศาสตร์</p> <p>- เก็บบันทึกข้อมูลทางโบราณคดีและประวัติศาสตร์ของแหล่งที่ได้รับผลกระทบอย่างละเอียด พร้อมขุดค้นแหล่งโบราณคดี วิเคราะห์หลักฐาน และจัดทำรายงานในปีที่ 1 และปีที่ 2 (ต่อ)</p>

<p>รูปที่ 2-44 พื้นที่สำรวจทางโบราณคดี</p>

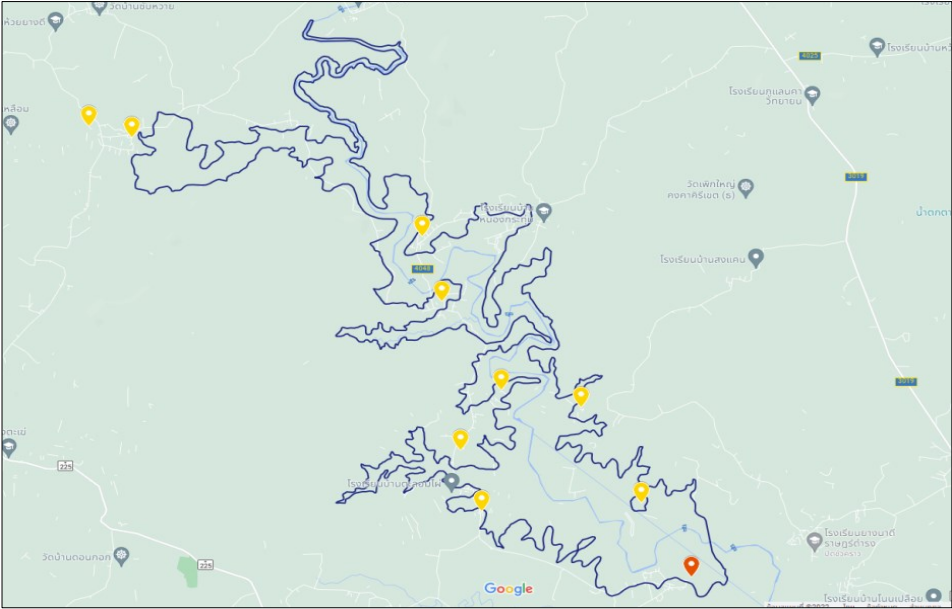
มาตรการป้องกันและแก้ไขผลกระทบสิ่งแวดล้อม	ผลการปฏิบัติตามมาตรการฯ	ปัญหา อุปสรรค ที่ไม่สามารถปฏิบัติตาม มาตรการ และแนวทางแก้ไข
<p>4.10 แหล่งโบราณคดีและประวัติศาสตร์</p> <p>- ป้องกันแก้ไขผลกระทบต่อวัดที่จะถูกน้ำท่วม โดย ปรึกษาหารือกับชุมชนถึงรูปแบบคันดินกั้นน้ำ</p>	<p>- ผลจากการตรวจสอบแหล่งโบราณคดี และแหล่งสำคัญทางประวัติศาสตร์ ภายใต้แผนการตรวจสอบแหล่งโบราณคดี ในพื้นที่โครงการ จำนวน 10 วัด ที่จะได้รับผลกระทบจากน้ำท่วม พบว่าไม่ปรากฏแหล่งโบราณคดี และโบราณสถาน และกรมชลประทานได้ดำเนินการตรวจสอบตำแหน่งของวัดกับขอบเขตพื้นที่อ่างเก็บน้ำพบว่า มีจำนวน 9 วัด ที่อยู่นอก ขอบเขตพื้นที่อ่างเก็บน้ำซึ่งมีระยะห่างจากอ่างเก็บน้ำมากกว่า 100 เมตร จึงไม่ส่งผลกระทบต่อการถูกน้ำท่วม แต่มีเพียง วัดละหานค่าย (ตำแหน่งสีแดง ในรูปที่ 2-45) ตั้งอยู่ในพื้นที่อ่างเก็บน้ำ (ขณะนี้อยู่ระหว่างการพิจารณาร่วมกันระหว่าง ราษฎรในพื้นที่ เจ้าอาวาสวัด และเจ้าหน้าที่กรมชลประทาน เพื่อหาแนวทางป้องกันน้ำท่วมบริเวณวัดอย่างเหมาะสม)</p>

รูปที่ 2-45 จุดตรวจสอบแหล่งโบราณคดีในพื้นที่โครงการ จำนวน 10 วัด
