ผลการปฏิบัติตามมาตรการป้องกัน
และแก้ไขผลกระทบสิ่งแวดล้อม

2.1 การติดตามมาตรการตรวจสอบผลการปฏิบัติตามมาตรการป้องกันและแก้ไขผลกระทบสิ่งแวดล้อม

ตารางที่ 2-1 ผลการปฏิบัติตามมาตรการป้องกันและแก้ไขผลกระทบสิ่งแวดล้อม โครงการ ดิคอนโด ชายน์ ระยะดำเนินการ ระหว่างเดือนมกราคม-มิถุนายน พ.ศ. 2568

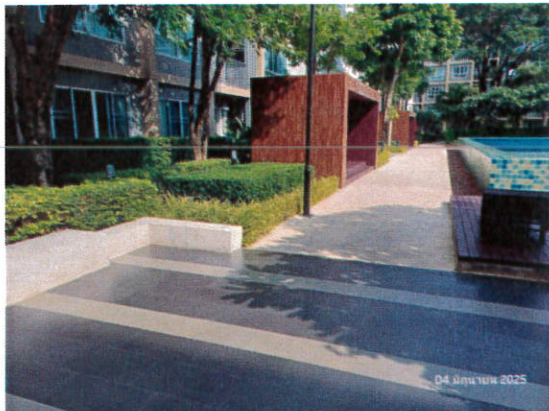
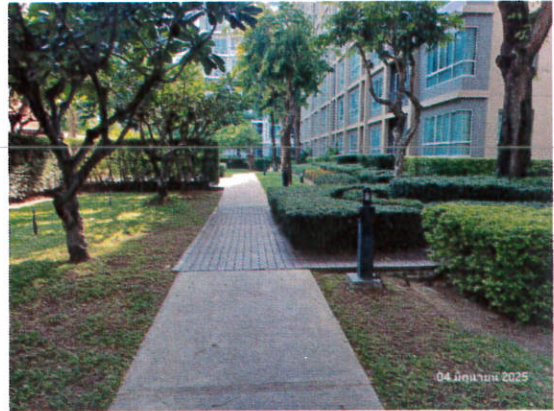
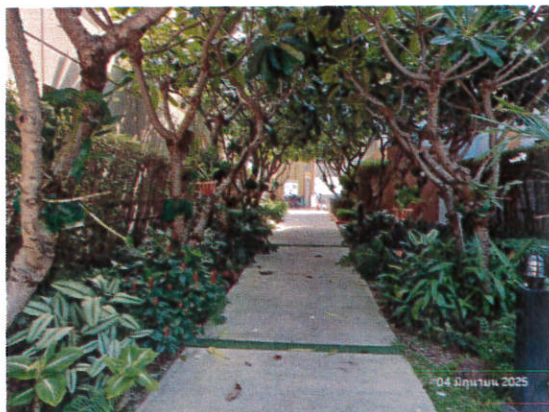
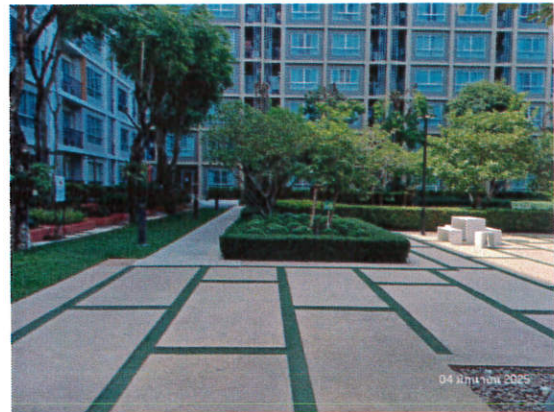
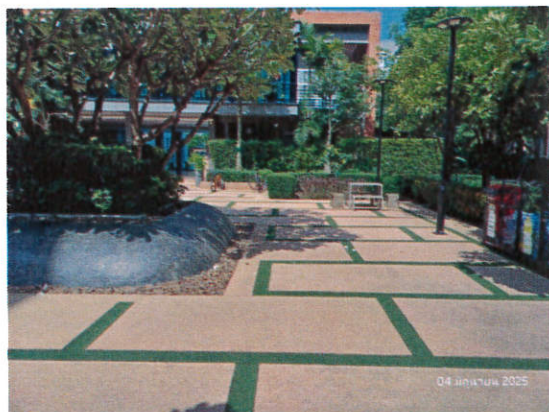
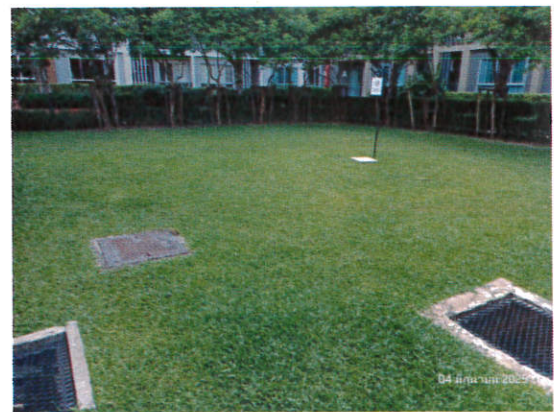
| ผลกระทบ สิ่งแวดล้อม | มาตรการป้องกันและแก้ไข ผลกระทบสิ่งแวดล้อม | ผลการปฏิบัติตามมาตรการ | ปัญหาอุปสรรค ข้อเสนอแนะ/ แนวทางแก้ไข | เอกสารประกอบผล การปฏิบัติตาม มาตรการ |
|--|--|---|--|---|
| 1.1 สภาพภูมิประเทศ | - จัดให้มีพื้นที่สีเขียว 3,947.97 ตารางเมตร | - โครงการปฏิบัติตามมาตรการโดยมีการปลูกต้นไม้ภายในพื้นที่โครงการ บริเวณชั้นล่าง และแนวเขตที่ดินโครงการ | - | ภาพที่ 2-1 พื้นที่สีเขียวโครงการ |
| 1.2 ทรัพยากรดิน | - จัดให้มีพื้นที่สีเขียว 3,947.97 ตารางเมตร | - โครงการปฏิบัติตามมาตรการโดยมีการปลูกต้นไม้ภายในพื้นที่โครงการ บริเวณชั้นล่าง และแนวเขตที่ดินโครงการ | - | ภาพที่ 2-1 พื้นที่สีเขียวโครงการ |

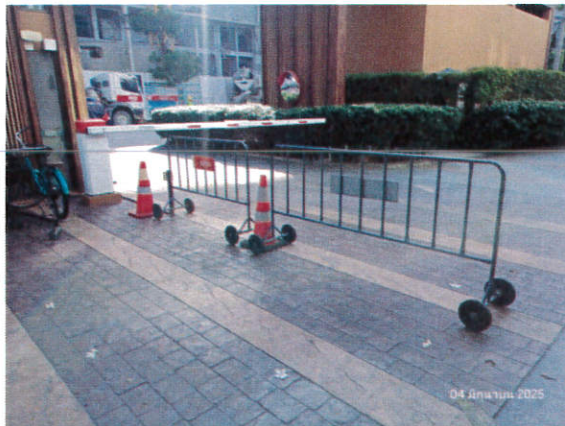
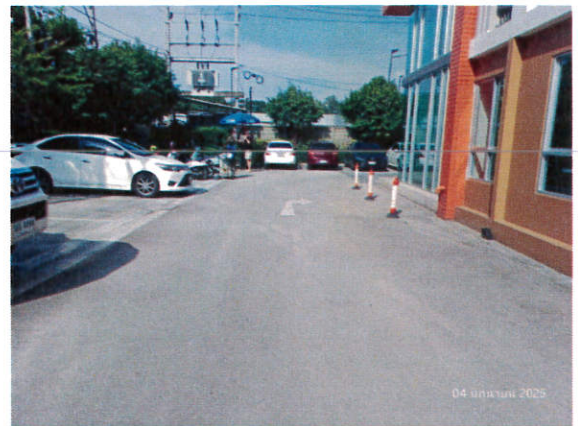
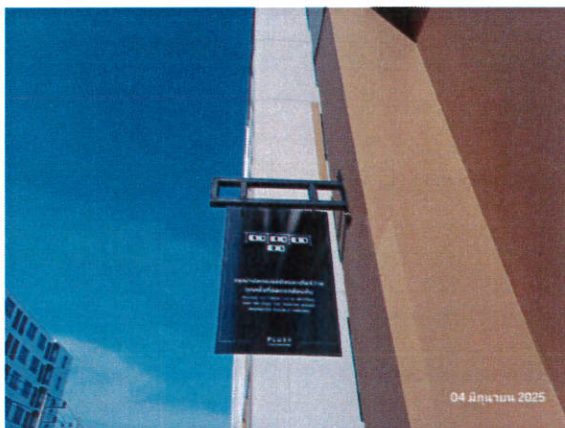
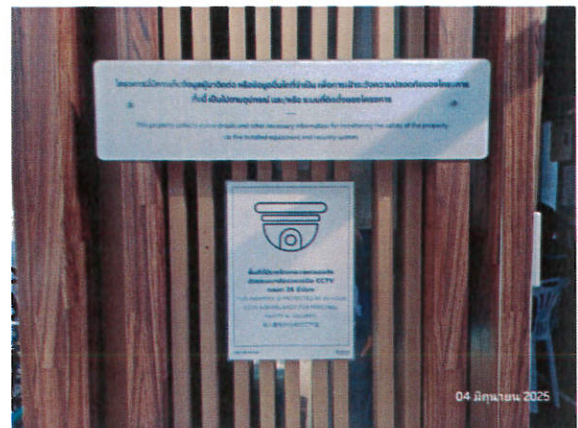
ภาพที่ 2-2 ป้ายและสัญลักษณ์จราจร

| ผลกระทบ สิ่งแวดล้อม | มาตรการป้องกันและแก้ไข ผลกระทบสิ่งแวดล้อม | ผลการปฏิบัติตามมาตรการ | ปัญหาอุปสรรค ข้อเสนอแนะ/ แนวทางแก้ไข | เอกสารประกอบผล การปฏิบัติตาม มาตรการ |
|--|--|---|--|---|
| 1.3 สภาพภูมิอากาศและคุณภาพอากาศ | - ควบคุมความเร็วของรถภายในโครงการ เช่นป้ายจำกัดความเร็ว และสัญญาณลดความเร็ว เป็นต้น | - โครงการปฏิบัติตามมาตรการโดยติดตั้งป้ายจำกัดความเร็ว และสัญญาณเพื่อลดความเร็วบริเวณถนนรอบโครงการ | - | ภาพที่ 2-2 ป้ายสัญลักษณ์จราจร |

| ผลกระทบสิ่งแวดล้อม | มาตรการป้องกันและแก้ไข ผลกระทบสิ่งแวดล้อม | ผลการปฏิบัติตามมาตรการ | ปัญหาอุปสรรค ข้อเสนอแนะ/ แนวทางแก้ไข | เอกสารประกอบผล การปฏิบัติตาม มาตรการ |
|---|---|---|--|--|
| | - ติดป้ายห้ามติดเครื่องยนต์ทิ้งไว้บริเวณลานจอดรถยนต์ โดยดับเครื่องยนต์เมื่อจอดรถแล้ว - จัดให้มีพื้นที่สีเขียว 3,947.97 ตารางเมตร | - โครงการปฏิบัติตามมาตรการโดยมีการติดตั้งป้ายห้ามติดเครื่องยนต์ทิ้งไว้บริเวณลานจอดรถยนต์ - โครงการปฏิบัติตามมาตรการโดยมีการปลูกต้นไม้ภายในพื้นที่โครงการ บริเวณชั้นล่าง และแนวเขตที่ดินโครงการ | - - | ภาพที่ 2-2 ป้ายสัญลักษณ์จราจร ภาพที่ 2-1 พื้นที่สีเขียวโครงการ |

| ผลกระทบสิ่งแวดล้อม | มาตรการป้องกันและแก้ไข ผลกระทบสิ่งแวดล้อม | ผลการปฏิบัติตามมาตรการ | ปัญหาอุปสรรค ข้อเสนอแนะ/ แนวทางแก้ไข | เอกสารประกอบผล การปฏิบัติตาม มาตรการ |
|--|---|---|--|--|
| | - มีป้ายเตือนห้ามวางสิ่งของหนักบนชั้น หรือทิ้งสิ่งสูงๆเมื่อเกิด แผ่นดินไหวอาจ ได้รับอันตรายจากการตกลงมาได้ | -โครงการปฏิบัติตามมาตรการโดยมีสัญลักษณ์ป้ายเตือน ห้ามวางสิ่งของหนักบนที่สูงเพื่อป้องกันอันตรายเมื่อเกิด แผ่นดินไหว | - | ภาพที่ 2-2 ป้ายสัญลักษณ์จราจร |

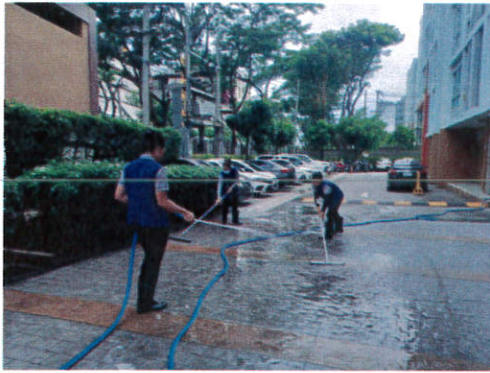
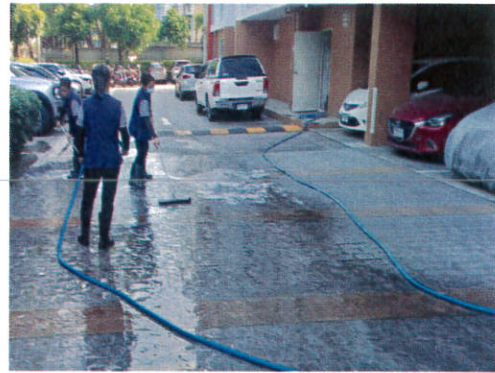
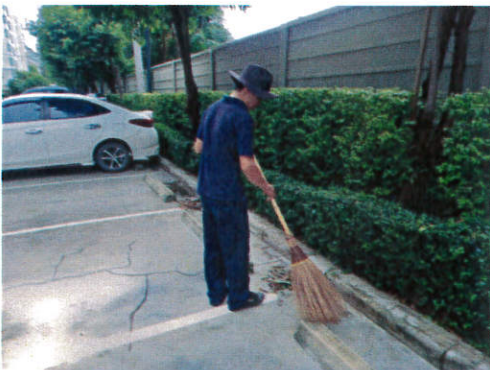
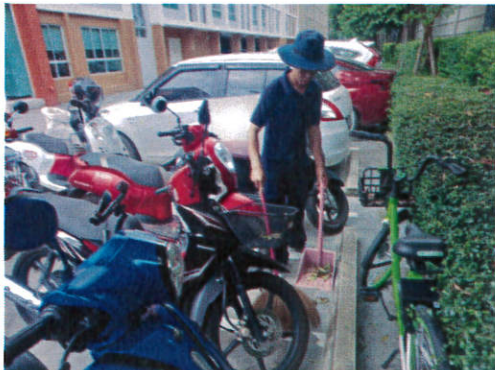
ภาพที่ 2-3 เจ้าหน้าที่ดูแลรักษาความสะอาดของถนนและลานจอด

| ผลกระทบสิ่งแวดล้อม | มาตรการป้องกันและแก้ไข ผลกระทบสิ่งแวดล้อม | ผลการปฏิบัติตามมาตรการ | ปัญหาอุปสรรค ข้อเสนอแนะ/ แนวทางแก้ไข | เอกสารประกอบผล การปฏิบัติตาม มาตรการ |
|---|---|---|--|--|
| 1.3 สภาพภูมิอากาศ และคุณภาพอากาศ (ต่อ) | - จัดให้มีเจ้าหน้าที่ดูแลรักษาความสะอาดของถนนและลานจอดรถอย่างสม่ำเสมอ | - โครงการปฏิบัติตามมาตรการโดยมีเจ้าหน้าที่ดูแลรักษาความสะอาดถนน และบริเวณที่จอดรถตลอดเวลา | - | ภาคผนวก ข-1 เอกสารสัญญาบริการดูแล ภาพที่ 2-3 เจ้าหน้าที่ดูแลรักษาความ สะอาดของถนนและลานจอดรถ |

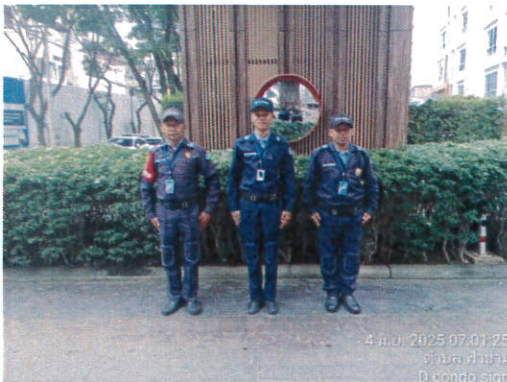
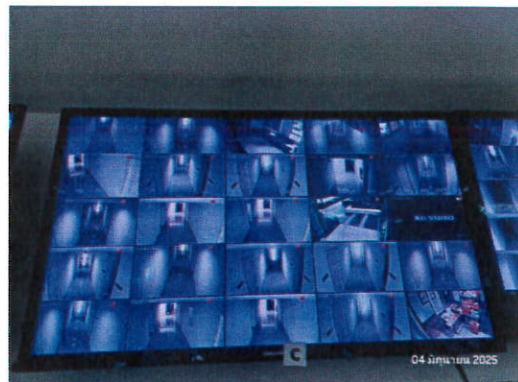
| ผลกระทบสิ่งแวดล้อม | มาตรการป้องกันและแก้ไข ผลกระทบสิ่งแวดล้อม | ผลการปฏิบัติตามมาตรการ | ปัญหาอุปสรรค ข้อเสนอแนะ/ แนวทางแก้ไข | เอกสารประกอบผล การปฏิบัติตาม มาตรการ |
|---|---|---|--|--|
| | - จัดให้มีเจ้าหน้าที่อำนวยความสะดวกในการจราจร | - โครงการปฏิบัติตามมาตรการโดยมีเจ้าหน้าที่รักษาความปลอดภัยอำนวยความสะดวกในการจราจร | - | ภาพที่ 2-4 เจ้าหน้าที่รักษาความ ปลอดภัย กล้องวงจรปิดของ โครงการ |
| 1.4 เสียงและความ สั่นสะเทือน | - จัดให้มีเจ้าหน้าที่รักษาความปลอดภัยควบคุมความเร็วของการใช้รถในบริเวณพื้นที่โครงการ เช่น ติดป้ายจำกัดความเร็ว และสัญญาณ เพื่อลดความเร็วและระดับเสียงที่เกิดจากการสัญจรของรถยนต์ให้ลดลง | - โครงการปฏิบัติตามมาตรการโดยมีเจ้าหน้าที่คอยอำนวยความสะดวกในบริเวณพื้นที่โครงการพร้อมทั้งติดป้ายและสัญญาณ บริเวณรอบโครงการ | - | ภาพที่ 2-2 ป้ายสัญลักษณ์จราจร ภาพที่ 2-4 เจ้าหน้าที่รักษาความ ปลอดภัย กล้องวงจรปิดของ โครงการ |

| ผลกระทบสิ่งแวดล้อม | มาตรการป้องกันและแก้ไข ผลกระทบสิ่งแวดล้อม | ผลการปฏิบัติตามมาตรการ | ปัญหาอุปสรรค ข้อเสนอแนะ/ แนวทางแก้ไข | เอกสารประกอบผล การปฏิบัติตาม มาตรการ |
|---|--|---|--|--|
| | -จัดให้มีเจ้าหน้าที่รักษาความปลอดภัยประจำอยู่บริเวณทางเข้า-ออกโครงการตลอดเวลา 24 ชั่วโมง | -โครงการปฏิบัติตามมาตรการโดยมีเจ้าหน้าที่ รปภ. ออกตรวจสอบความเรียบร้อย และประจำอยู่บริเวณทางเข้า-ออกโครงการ ตลอด 24 ชั่วโมง พร้อมกล้องวงจรปิด | - | ภาพที่ 2-4 เจ้าหน้าที่รักษาความปลอดภัย กล้องวงจรปิด ของโครงการ |
| | -จัดให้มีระบบควบคุมการเปิด-ปิด ประตู Lobby จากห้องพัก พร้อมสัญญาณภาพโทรทัศน์วงจรปิด (CCTV) | -โครงการปฏิบัติตามมาตรการโดยมีระบบควบคุมการเปิด-ปิด ประตู Lobby จากห้องพัก และมีกล้องวงจรปิดหน้าประตูทางเข้า | - | ภาพที่ 2-4 เจ้าหน้าที่รักษาความ ปลอดภัย กล้องวงจรปิด ของโครงการ |

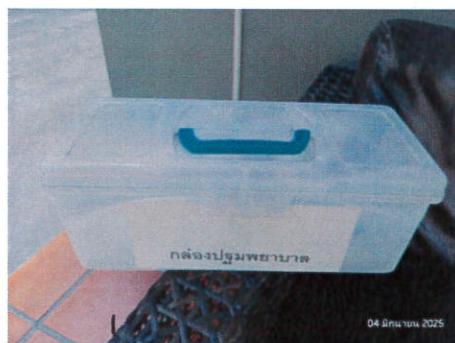
ภาพที่ 2-5 กองปฐมพยาบาลเบื้องต้น

| ผลกระทบสิ่งแวดล้อม | มาตรการป้องกันและแก้ไข ผลกระทบสิ่งแวดล้อม | ผลการปฏิบัติตามมาตรการ | ปัญหาอุปสรรค ข้อเสนอแนะ/ แนวทางแก้ไข | เอกสารประกอบผล การปฏิบัติตาม มาตรการ |
|--|---|---|--|--|
| 1.5 การเกิดแผ่นดินไหว | ก่อนเกิดแผ่นดินไหว - เตรียมไฟฉายพร้อมถ่านไฟฉาย และกล่องปฐมพยาบาล เบื้องต้น ไว้ในโครงการ เพื่อให้เจ้าหน้าที่ทราบว่าจะอยู่ไหน - เตรียมบุคคลากรที่มีความรู้ด้านปฐมพยาบาล | -โครงการปฏิบัติตามมาตรการโดยจัดเตรียมไฟฉายพร้อม ถ่านไฟฉาย และกล่องปฐมพยาบาลเบื้องต้นไว้ภายใน โครงการ -โครงการปฏิบัติตามมาตรการโดยมีความรู้ด้านปฐม พยาบาลไว้เมื่อฉุกเฉิน | - | ภาพที่ 2-5 กล่องปฐมพยาบาลเบื้องต้น |

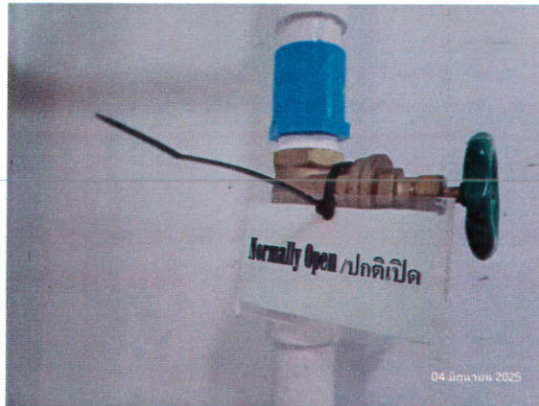
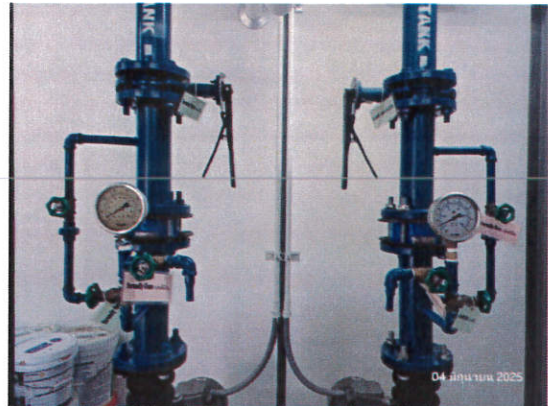
ภาพที่ 2-6 แผ่นป้ายแสดงตำแหน่งของวาล์วปิดน้ำ วาล์วปิดก๊าซ สะพานไฟฟ้า

| ผลกระทบสิ่งแวดล้อม | มาตรการป้องกันและแก้ไข ผลกระทบสิ่งแวดล้อม | ผลการปฏิบัติตามมาตรการ | ปัญหาอุปสรรค ข้อเสนอแนะ/ แนวทางแก้ไข | เอกสารประกอบผล การปฏิบัติตาม มาตรการ |
|--|---|---|--|--|
| | - มีแผ่นป้ายแสดงตำแหน่งของวาล์วปิดน้ำ วาล์วปิดก๊าซ สะพาน ไฟฟ้าสำหรับ ตัดกระแสไฟฟ้า | -โครงการปฏิบัติตามมาตรการโดยมีแผ่นป้ายแสดงตำแหน่ง ของวาล์วปิดน้ำ และสะพานไฟฟ้าสำหรับตัดกระแสไฟฟ้า บริเวณโครงการ | - | ภาพที่ 2-6 แผ่นป้ายแสดงตำแหน่งของ วาล์วปิดน้ำ สะพานไฟฟ้า |

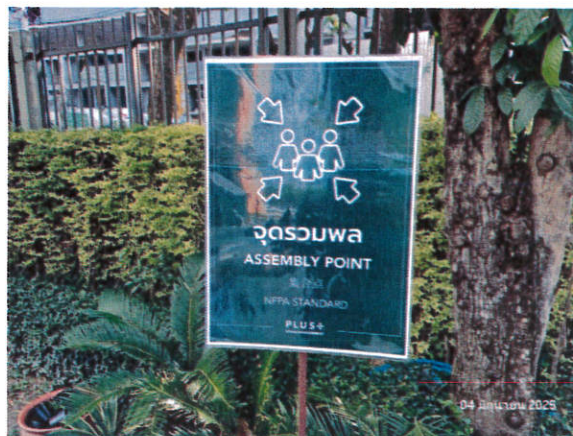
| ผลกระทบสิ่งแวดล้อม | มาตรการป้องกันและแก้ไข ผลกระทบสิ่งแวดล้อม | ผลการปฏิบัติตามมาตรการ | ปัญหาอุปสรรค ข้อเสนอแนะ/ แนวทางแก้ไข | เอกสารประกอบผล การปฏิบัติตาม มาตรการ |
|--|---|---|--|--|
| | - กำหนดจุดนัดหมาย เพื่อมารวมกันอีกครั้งในภายหลังซึ่งเป็นจุด รวมพลของโครงการ | -โครงการปฏิบัติตามมาตรการโดยมีจุดรวมพลไว้เมื่อเกิดเหตุ ภายในโครงการ | - | ภาพที่ 2-7 จุดรวมพลของโครงการ |

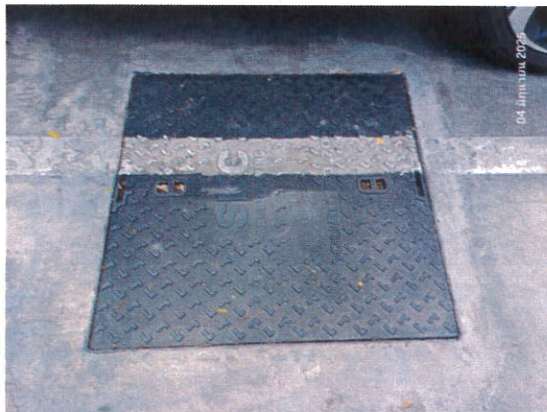
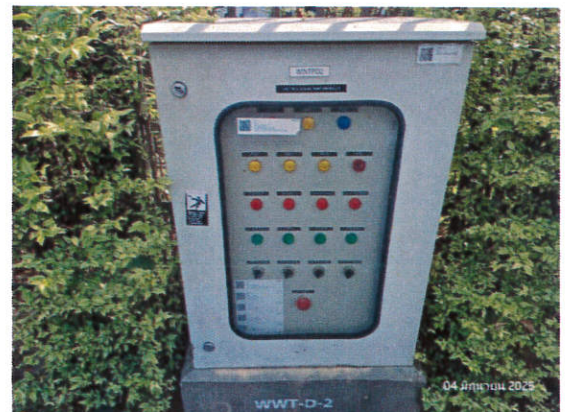
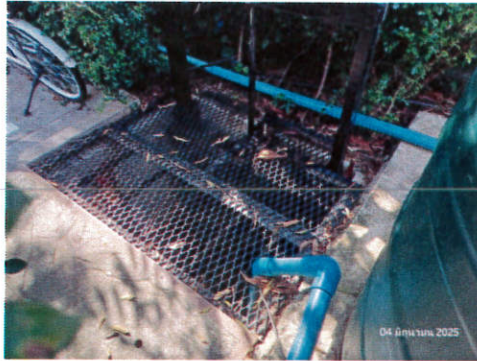
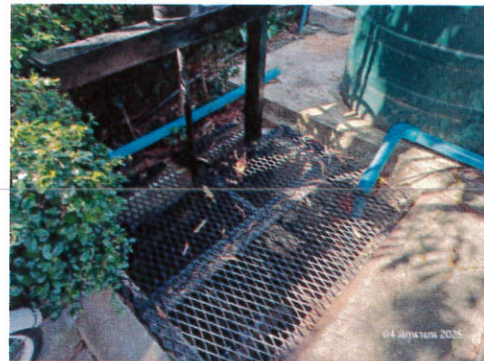
| ผลกระทบสิ่งแวดล้อม | มาตรการป้องกันและแก้ไข ผลกระทบสิ่งแวดล้อม | ผลการปฏิบัติตามมาตรการ | ปัญหาอุปสรรค ข้อเสนอแนะ/ แนวทางแก้ไข | เอกสารประกอบผล การปฏิบัติตาม มาตรการ |
|---|--|--|--|--|
| 1.6 คุณภาพน้ำ | - โครงการใช้ระบบบำบัดน้ำเสียเป็นระบบ Activated Sludge จำนวน 8 ชุด และเป็นระบบบำบัดแบบเกรอะ-กรองแบบเติมอากาศ (Septicanaerobic & Aerobic filter) จำนวน 3 ชุด | -โครงการได้ปฏิบัติตามมาตรการโดยได้ใช้ระบบบำบัดน้ำเสียแบบ Activated Sludge ของอาคาร A B C และ D ส่วนระบบบำบัดน้ำเสียแบบเกรอะ-กรองแบบเติมอากาศของอาคารคลับเฮาส์และอาคารพักรถผลโดยรวมตามที่มีมาตรฐานกำหนด | - | ภาพที่ 2-8 ระบบบำบัดน้ำเสีย โครงการ |

| ผลกระทบสิ่งแวดล้อม | มาตรการป้องกันและแก้ไข ผลกระทบสิ่งแวดล้อม | ผลการปฏิบัติตามมาตรการ | ปัญหาอุปสรรค ข้อเสนอแนะ/ แนวทางแก้ไข | เอกสารประกอบผล การปฏิบัติตาม มาตรการ |
|---|---|--|--|--|
| 2. ทรัพยากรชีวภาพ 2.1 นิเวศวิทยานบก 2.2 นิเวศวิทยาในน้ำ | - โครงการใช้ระบบบำบัดน้ำเสียเป็นระบบ Activated Sludge จำนวน 8 ชุด และเป็นระบบบำบัดแบบเกรอะ-กรองแบบเติมอากาศ (Septicanaerobic & Aerobic filter) จำนวน 3 ชุด สามารถรองรับน้ำเสียได้ 500 ลบ.ม./วัน | - โครงการได้ปฏิบัติตามมาตรการโดยได้ใช้ระบบบำบัดน้ำเสียแบบ Activated Sludge ของอาคาร A B C และ D ส่วนระบบบำบัดน้ำเสียแบบเกรอะ-กรองแบบเติมอากาศของอาคารกลับเฮาส์และอาคารพักมัลพลอยรวม ซึ่งสามารถรองรับน้ำเสียได้อย่างเพียงพอ | - | - ภาพที่ 2-8 ระบบบำบัดน้ำเสียโครงการ |

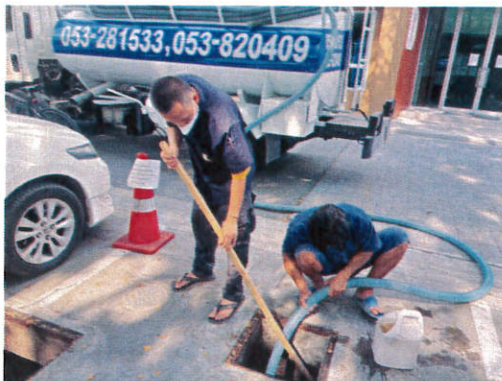
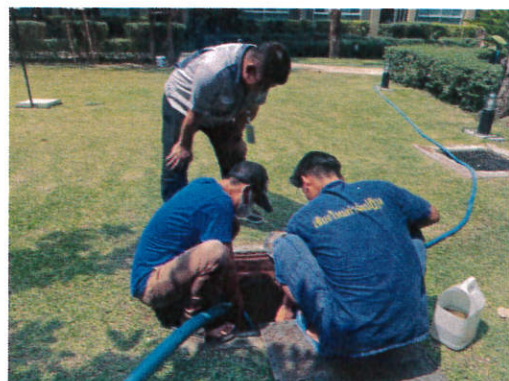
ภาพที่ 2-9 สุ่มตะกอนและตกไขมัน

| ผลกระทบสิ่งแวดล้อม | มาตรการป้องกันและแก้ไข ผลกระทบสิ่งแวดล้อม | ผลการปฏิบัติตามมาตรการ | ปัญหาอุปสรรค ข้อเสนอแนะ/ แนวทางแก้ไข | เอกสารประกอบผล การปฏิบัติตาม มาตรการ |
|---|--|--|--|--|
| | - สูบกากตะกอนจากบ่อกะเป็นประจำปีละ 1 ครั้ง | -โครงการปฏิบัติตามมาตรการโดยมีการสูบกากตะกอนบ่อเกรอะเป็นประจำ | - | ภาพที่ 2-9 สูบตะกอน และดักไขมัน |
| | - ดักกากตะกอนไขมันในลำภาชนะเพื่อฝังให้แห้งก่อนนำไปทิ้งรวมกับขยะแห้งต่อไป | -โครงการได้ปฏิบัติตามมาตรการโดยมีการดักไขมันใส่ภาชนะเพื่อฝังให้แห้งก่อนนำไปทิ้งรวมกับขยะแห้งทุกครั้ง | - | ภาพที่ 2-9 สูบตะกอน และดักไขมัน |

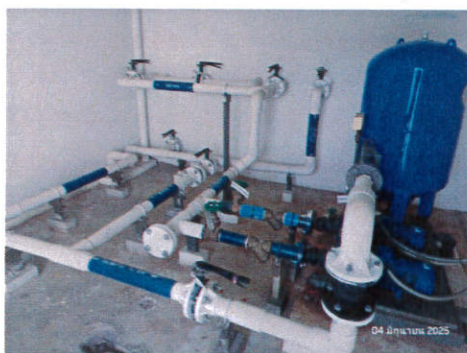
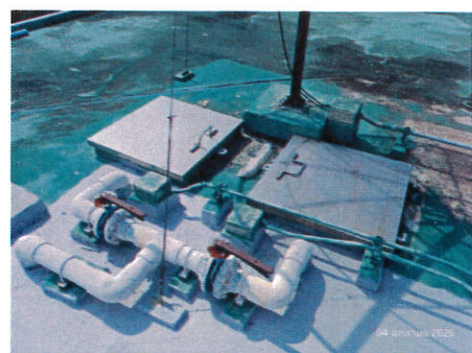
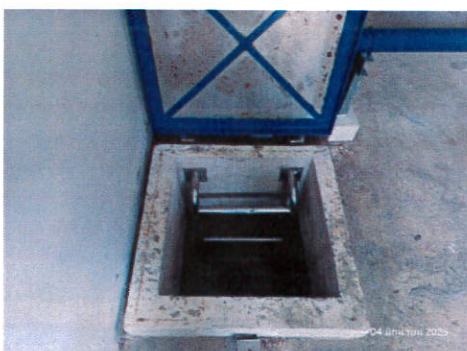
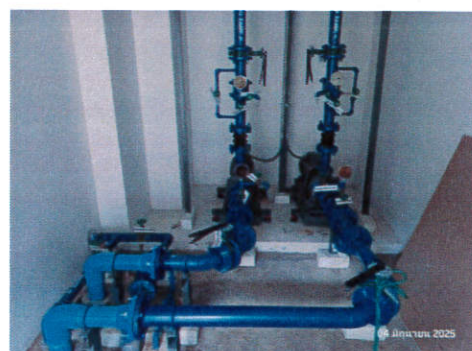
| ผลกระทบสิ่งแวดล้อม | มาตรการป้องกันและแก้ไข ผลกระทบสิ่งแวดล้อม | ผลการปฏิบัติตามมาตรการ | ปัญหาอุปสรรค ข้อเสนอแนะ/ แนวทางแก้ไข | เอกสารประกอบผล การปฏิบัติตาม มาตรการ |
|---|---|--|--|--|
| 3. ผลกระทบคุณค่าการใช้ประโยชน์ของมนุษย์ 3.1 น้ำใช้ | - จัดให้มีถังเก็บน้ำใต้ดินจำนวน 2 ถัง/อาคารรวมทั้งหมด 8 ถัง รวมปริมาณน้ำสำรองใต้ดินของโครงการทั้งหมด 387.45 ลบ.ม. ควบคุมการทำงานของเครื่องสูบน้ำที่จะจ่ายไปยังถังเก็บน้ำชั้นดาดฟ้าและรักษาระดับน้ำในถังเก็บน้ำให้เป็นส่วนๆด้วยลูกลอยและอีเล็คโทรด มีจำนวน 2 ถัง / อาคารรวมทั้งหมด 8 ถัง ความจุถังเก็บน้ำ 28.31 ลูกบาศก์เมตร/ถัง รวมปริมาตรถังเก็บน้ำชั้นดาดฟ้าของทั้ง 4 อาคาร เท่ากับ 226.44 ลูกบาศก์เมตร | - โครงการปฏิบัติตามมาตรการโดยมีถังเก็บน้ำชั้นใต้ดินจำนวน 1 ถัง/อาคาร รวมทั้งหมด 4 ถัง มีการควบคุมการทำงานของเครื่องสูบน้ำจ่ายไปยังถังเก็บน้ำชั้นดาดฟ้าจำนวน 2 ถัง/อาคารตามที่มาตรการกำหนด | - | ภาพที่ 2-10 ระบบน้ำใช้โครงการ |
| | - ห้ามสูบน้ำจากท่อส่งน้ำของการประปาส่วนกลางภูมิภาคสาขาเชียงใหม่ (ชั้นพิเศษ) | - โครงการปฏิบัติตามมาตรการโดยโครงการรับน้ำจากประปาภูมิภาคสาขาเชียงใหม่มาเก็บไว้ที่ชั้นใต้ดิน แล้วจึงค่อยสูบน้ำไปชั้นดาดฟ้า ไม่ได้สูบน้ำจากท่อส่งน้ำประปาภูมิภาคโดยตรง | | ภาพที่ 2-10 ระบบน้ำใช้โครงการ |

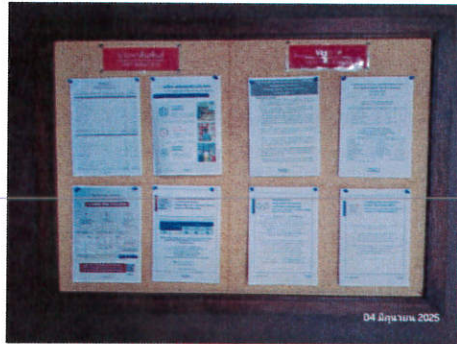
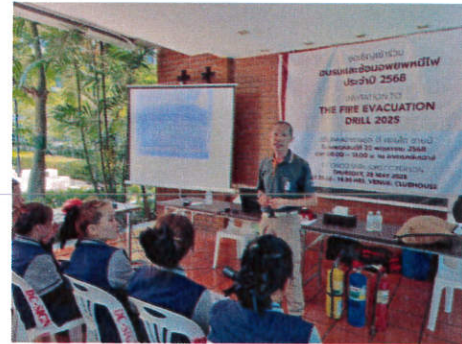
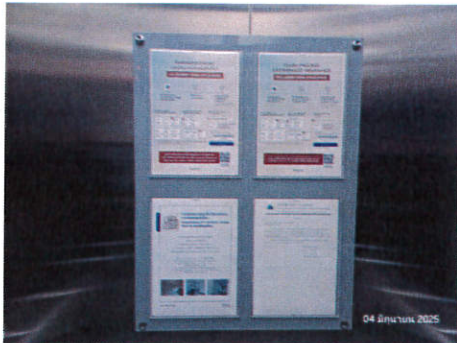
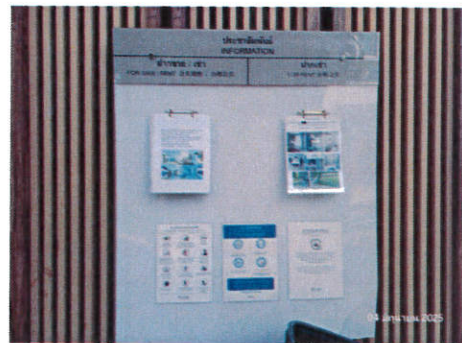
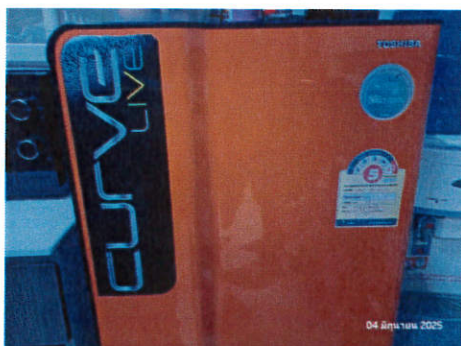
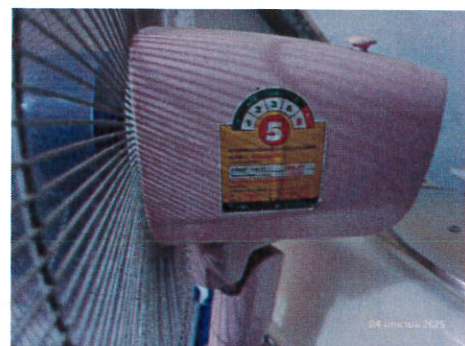
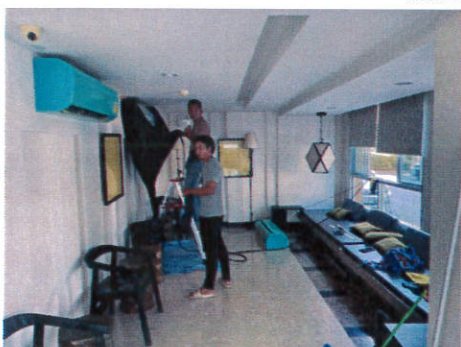
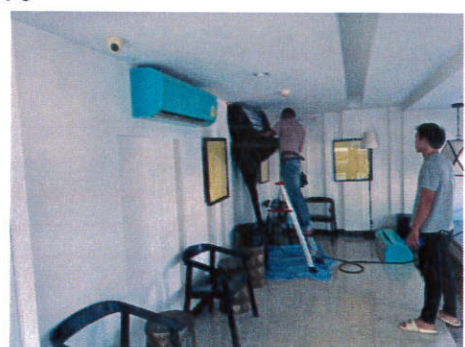
| ผลกระทบสิ่งแวดล้อม | มาตรการป้องกันและแก้ไข ผลกระทบสิ่งแวดล้อม | ผลการปฏิบัติตามมาตรการ | ปัญหาอุปสรรค ข้อเสนอแนะ/ แนวทางแก้ไข | เอกสารประกอบผล การปฏิบัติตาม มาตรการ |
|---|---|--|--|--|
| | - ติดป้ายรณรงค์ให้ผู้พักอาศัยใช้น้ำอย่างประหยัด | - โครงการปฏิบัติตามมาตรการโดยมีการประชาสัมพันธ์ให้ผู้พักอาศัยใช้น้ำอย่างประหยัดโดยติดป้ายประชาสัมพันธ์ไว้ในโครงการ | - | ภาพที่ 2-11 การรณรงค์ประชาสัมพันธ์ |

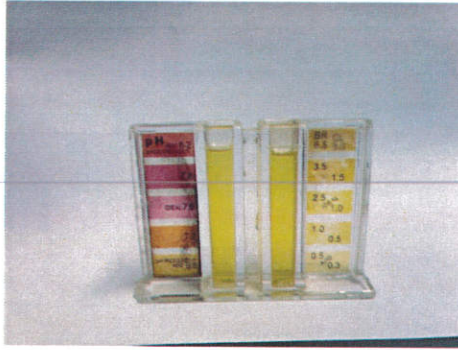
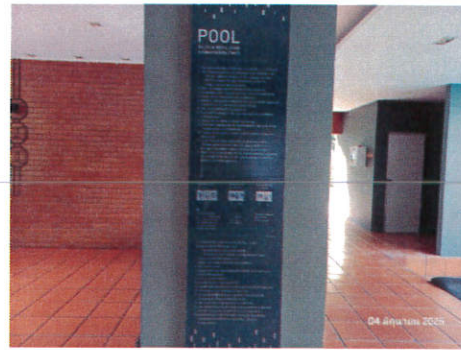
ภาพที่ 2-12 เครื่องมือตรวจวัดน้ำสระว่ายน้ำ (pH,Cl)

| ผลกระทบสิ่งแวดล้อม | มาตรการป้องกันและแก้ไข ผลกระทบสิ่งแวดล้อม | ผลการปฏิบัติตามมาตรการ | ปัญหาอุปสรรค ข้อเสนอแนะ/ แนวทางแก้ไข | เอกสารประกอบผล การปฏิบัติตาม มาตรการ |
|---|---|--|--|--|
| 3.2 การจัดการสระ ว่ายน้ำ (ต่อ) | <p>- จัดหาเครื่องมือสำหรับตรวจวิเคราะห์คุณภาพน้ำไว้ประจำ รวมทั้งบันทึกผลการตรวจวิเคราะห์ และข้อมูลอื่นที่จำเป็น ดังนี้</p> <p>(1) เครื่องมือที่ใช้ตรวจวิเคราะห์ปริมาณคลอรีนต้องสามารถตรวจวิเคราะห์ได้ในช่วง 0.22-2 ส่วนในล้านส่วน</p> <p>(2) เครื่องมือที่ใช้ตรวจวิเคราะห์ค่าความเป็นกรด-ด่าง ต้องสามารถตรวจวัดได้ อย่างน้อยช่วง 3-9 และสามารถอ่านค่าได้ ช่วงละ 1</p> <p>(3) มีการบันทึกข้อมูลจำนวนผู้ใช้สระว่ายน้ำในแต่ละวัน แยกเพศและ อายุ ระยะเวลาที่ใช้สระว่ายน้ำ</p> <p>- การจัดการเกี่ยวกับสารเคมี</p> <p>(1) สถานที่จัดเก็บสารเคมี ต้องมีคำว่า “สถานที่เก็บสารเคมีอันตราย” “ห้ามเข้า” มีการระบายนายาอากาศ และมีการป้องกันน้ำซึมเข้าภาชนะบรรจุสารเคมี และมีการจัดเก็บสารเคมีเป็นไปตามกฎหมายที่เกี่ยวข้อง</p> <p>(3) สารเคมีที่ใช้ต้องมีฉลากระบุชื่อสารเคมี ส่วนผสมหรือส่วนประกอบที่เป็นอันตราย วิธีการใช้และวิธีการปฐมพยาบาลในกรณีฉุกเฉิน หรือตามที่กฎหมายอื่นกำหนด</p> | <p>-โครงการปฏิบัติตามมาตรการโดยมีเครื่องมือตรวจวัดคุณภาพน้ำสระว่ายน้ำ และทำบันทึกข้อมูลจำนวนผู้ใช้สระว่ายน้ำในแต่ละวันตามที่มาตรฐานกำหนด</p> | - | <p>ภาคผนวก ข-6</p> <p>เอกสารตรวจสอบคุณภาพน้ำในสระว่ายน้ำ</p> <p>ภาคผนวก ข-7</p> <p>บันทึกข้อมูลจำนวนผู้ใช้สระว่ายน้ำ</p> <p>ภาพที่ 2-12</p> <p>เครื่องมือตรวจวัดน้ำสระว่ายน้ำ (pH,Cl2)</p> |

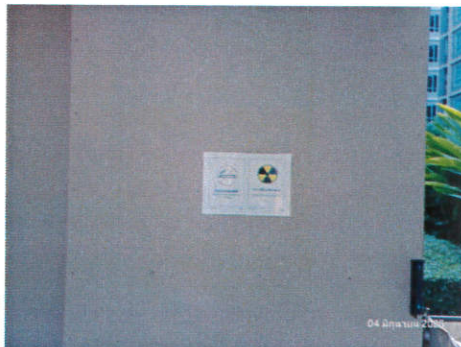
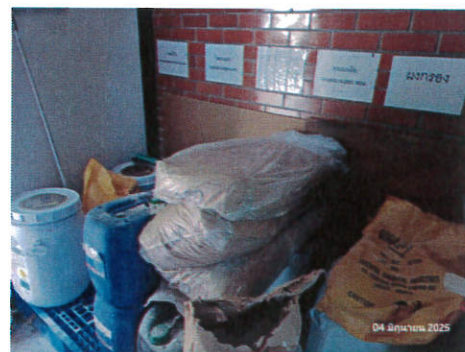
ภาพที่ 2-13 ห้องเก็บสารเคมี

| ผลกระทบสิ่งแวดล้อม | มาตรการป้องกันและแก้ไข ผลกระทบสิ่งแวดล้อม | ผลการปฏิบัติตามมาตรการ | ปัญหาอุปสรรค ข้อเสนอแนะ/ แนวทางแก้ไข | เอกสารประกอบผล การปฏิบัติตาม มาตรการ |
|---|---|--|--|--|
| | <p>(1) สถานที่จัดเก็บสารเคมี ต้องมีคำว่า “สถานที่เก็บสารเคมีอันตราย” “ห้ามเข้า” มีการระบายนายาอากาศ และมีการป้องกันน้ำซึมเข้าภาชนะบรรจุสารเคมี และมีการจัดเก็บสารเคมีเป็นไปตามกฎหมายที่เกี่ยวข้อง</p> <p>(3) สารเคมีที่ใช้ต้องมีฉลากระบุชื่อสารเคมี ส่วนผสมหรือส่วนประกอบที่เป็นอันตราย วิธีการใช้และวิธีการปฐมพยาบาลในกรณีฉุกเฉิน หรือตามที่กฎหมายอื่นกำหนด</p> | <p>-โครงการปฏิบัติตามมาตรการโดยมีห้องเก็บสารเคมีที่มีป้ายแสดงชัดเจน มีการจัดเก็บสารเคมีเป็นไปตามที่มาตรการกำหนด</p> | | <p>ภาพที่ 2-13</p> <p>ห้องเก็บสารเคมี</p> |

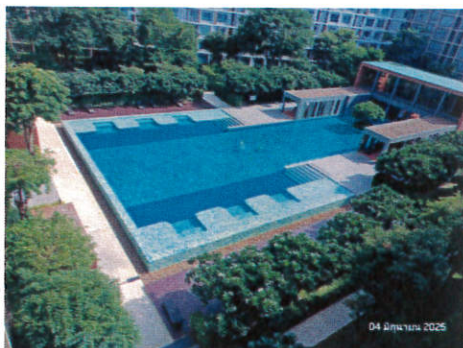
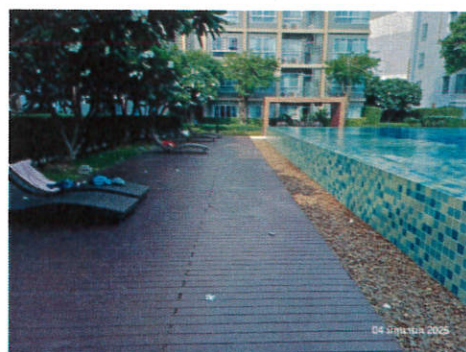
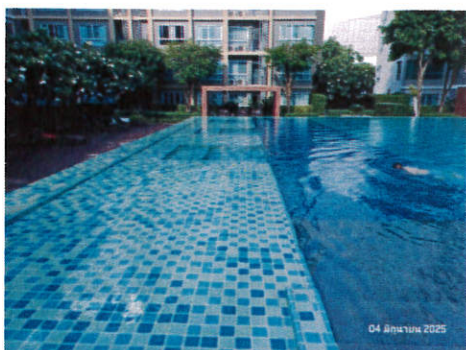
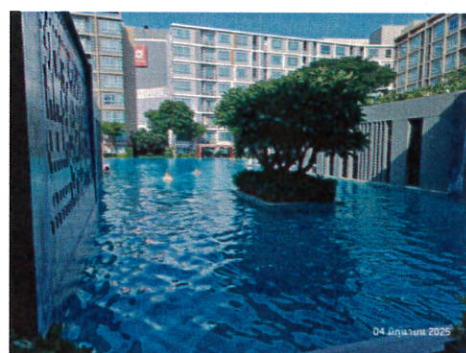
ภาพที่ 2-14 สรวายน้ำโครงการ

| ผลกระทบสิ่งแวดล้อม | มาตรการป้องกันและแก้ไข ผลกระทบสิ่งแวดล้อม | ผลการปฏิบัติตามมาตรการ | ปัญหาอุปสรรค ข้อเสนอแนะ/ แนวทางแก้ไข | เอกสารประกอบผล การปฏิบัติตาม มาตรการ |
|---|---|--|--|--|
| 3.2 การจัดการสระ ว่ายน้ำ (ต่อ) | (7) ห้ามสูบบุหรี่ ดื่มสุรา หรือรับประทานอาหารในห้องจัดเก็บ สารเคมี (8) ดูแลความสะอาดอย่างสม่ำเสมอ หากสารเคมีหกหรือไหลต้อง ทำความสะอาดทันที -การจัดการสิ่งปฏิกูลจัดให้มีห้องน้ำ ห้องส้วม และการบำบัดสิ่ง ปฏิกูล ดังนี้ (1) มีห้องน้ำ ห้องส้วมแยกจากกัน โดยมีแบบและจำนวนตามที่ กำหนดในกฎหมายว่าด้วยการควบคุมอาคารและกฎหมายอื่นที่ เกี่ยวข้อง (2) ลักษณะของห้องส้วม การบำบัด และการกำจัดสิ่งปฏิกูล ถูกต้องตามหลักสุขาภิบาล (3) ดูแลรักษาความสะอาดของห้องน้ำ และห้องส้วมเป็นประจำ ทุกวันที่เปิดให้บริการ (4) ภายในห้องน้ำ ควรมีวัสดุอุปกรณ์ตามความจำเป็นและ เหมาะสม | -โครงการปฏิบัติตามมาตรการโดยมีห้องน้ำ และห้องส้วมแยกกัน ในบริเวณสระว่ายน้ำ และมีการดูแลรักษาความสะอาดห้องน้ำ เป็นประจำทุกวัน | - | ภาพที่ 2-14 สระว่ายน้ำโครงการ |

| ผลกระทบสิ่งแวดล้อม | มาตรการป้องกันและแก้ไข ผลกระทบสิ่งแวดล้อม | ผลการปฏิบัติตามมาตรการ | ปัญหาอุปสรรค ข้อเสนอแนะ/ แนวทางแก้ไข | เอกสารประกอบผล การปฏิบัติตาม มาตรการ |
|---|---|--|--|--|
| 3.3 ด้านสุขภาพจาก สระว่ายน้ำ | -สร้างตัวคอนกรีตเสริมเหล็กหรือวัสดุที่มีความแข็งแรง น้ำซึม ไม่ได้ พื้น และผนังเรียบทำความสะอาดง่าย | -โครงการปฏิบัติตามมาตรการโดยสระว่ายน้ำของโครงการเป็น คอนกรีตเสริมเหล็กแข็งแรง ไม่มีน้ำซึมพื้น และผนังเรียบทำความสะอาดง่าย | - | ภาพที่ 2-14 สระว่ายน้ำนำโครงการ |
| 1) โครงสร้างสระ | -จัดให้มีรางระบายน้ำ รอบสระว่ายน้ำ เพื่อรับน้ำฝนที่มีลักษณะ ทำความสะอาดง่าย และขนดเพียงพอเพื่อรับน้ำฝนหรือมีบ่อพัก น้ำฝน เพื่อให้สามารถรับน้ำฝนเพียงพอ | -โครงการปฏิบัติตามมาตรการโดยมีรางระบายน้ำรอบสระว่ายน้ำ และสามารถรับน้ำฝนเพียงพอ | - | ภาพที่ 2-14 สระว่ายน้ำนำโครงการ |
| | -ขอบสระว่ายน้ำ และทางเดินรอบสระว่ายน้ำต้องไม่ลื่น น้ำไม่ขัง ทำความสะอาดง่ายสามารถป้องกันน้ำจากทางเดินไหลลงสู่สระ ว่ายน้ำ | -โครงการปฏิบัติตามมาตรการโดยมีเจ้าหน้าที่ดูแลขอบสระว่ายน้ำ และทางเดินรอบสระไม่ให้มีน้ำขังและทำความสะอาดอยู่เสมอ | - | ภาพที่ 2-14 สระว่ายน้ำนำโครงการ |
| | -อาคารประกอบต้องทาสีด้วยสีฝุ่นกันแสงแรงพื้นเรียบน้ำซึม ไม่ได้ ทำความสะอาดง่ายพื้นลาดเอียงเล็กน้อยเพื่อการระบาย น้ำที่ดีแยกกันเป็นสัดส่วนระหว่างชายและหญิง | -โครงการปฏิบัติตามมาตรการโดยอาคารสระว่ายน้ำทำด้วยวัสดุ แข็งแรง ทำความสะอาดง่าย และมีห้องน้ำแยกสัดส่วนระหว่าง ชายและหญิง | - | ภาพที่ 2-14 สระว่ายน้ำนำโครงการ |

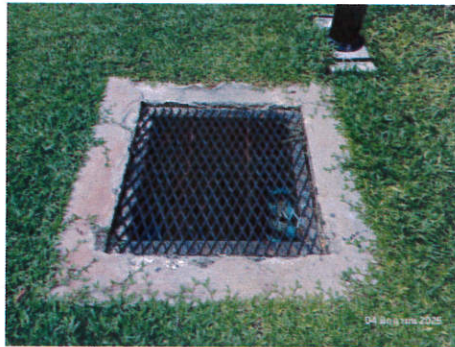
ภาพที่ 2-15 รางระบายน้ำทิ้งโครงการ

| ผลกระทบสิ่งแวดล้อม | มาตรการป้องกันและแก้ไข ผลกระทบสิ่งแวดล้อม | ผลการปฏิบัติตามมาตรการ | ปัญหาอุปสรรค ข้อเสนอแนะ/ แนวทางแก้ไข | เอกสารประกอบผล การปฏิบัติตาม มาตรการ |
|---|--|---|--|---|
| 3.2 การจัดการสระ ว่ายน้ำ (ต่อ) | <p>-มีการบำบัดน้ำเสียให้มีคุณภาพได้ตามมาตรฐานก่อนระบายสู่ท่อระบายน้ำสาธารณะ ซึ่งส่วนประกอบของระบบการจัดการน้ำเสียประกอบด้วย</p> <p>(1) ตะแกรงดักกัมพูผลอย สำหรับดักเศษมูลฝอยจากน้ำเสีย</p> <p>(2) ระบบรวบรวมน้ำเสีย น้ำจากส่วนต่างๆ ของอาคารไหลมารวมกันที่ถังรวบรวมน้ำ เพื่อรอการบำบัดน้ำที่ส่งออกจากบ่อรวบรวมนี้จะไหลเข้าสู่บำบัด</p> <p>(3) ระบบบำบัดน้ำเสียต้องมีวิธีการบำบัดน้ำเสียที่เหมาะสม ไม่ก่อให้เกิดเหตุเดือดร้อนรำคาญและเป็นอันตรายต่อสุขภาพของชุมชน</p> <p>(4) รางระบายน้ำทั้ง รางหรือท่อสำหรับระบายน้ำที่ตั้งต้องมีตะแกรงวางปิดรางเพื่อกรองเศษผงต่างๆและป้องกันหนู นอกจากนี้ทางเปิดของท่อระบายน้ำออกสู่ท่อสาธารณะต้องมีตะแกรงปิดเพื่อป้องกันหนูด้วย</p> <p>-จัดให้มีการจัดการมูลฝอย ดังนี้</p> <p>(1) มีการคัดแยกมูลฝอยและมีภาชนะรองรับมูลฝอยแยกตามประเภท</p> <p>(2) มีภาชนะรองรับมูลฝอยที่เพียงพอตามหลักสุขาภิบาล</p> | <p>-โครงการปฏิบัติตามมาตรการโดยมีระบบบำบัดน้ำเสียแบบ Actived Suldge ของอาคาร A B C และ D ส่วนระบบบำบัดน้ำเสียแบบกรอง-กรองแบบเติมอากาศ ของอาคารคลับเฮาส์ และอาคารที่พักมุลฝอยรวมตามที่มาตรการกำหนด</p> | - | <p>ภาพที่ 2-8 ระบบบำบัดน้ำเสีย โครงการ</p> <p>ภาพที่ 2-15 การระบายน้ำ</p> |

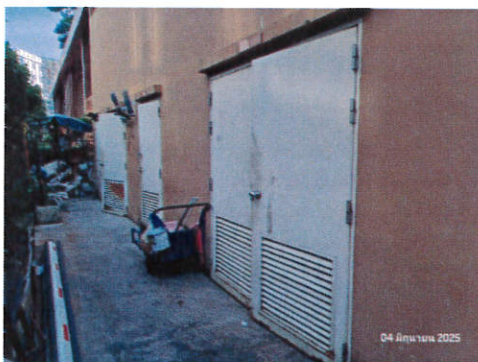
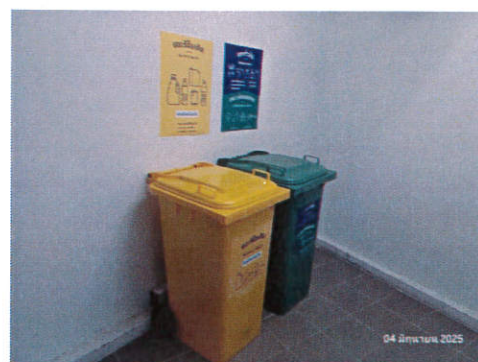
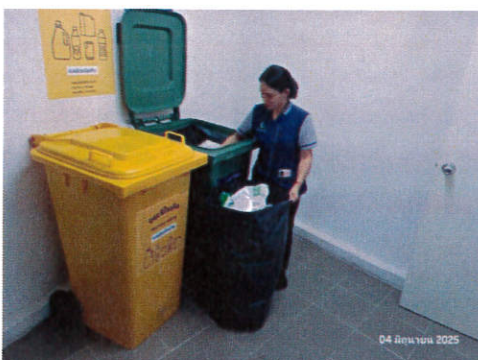
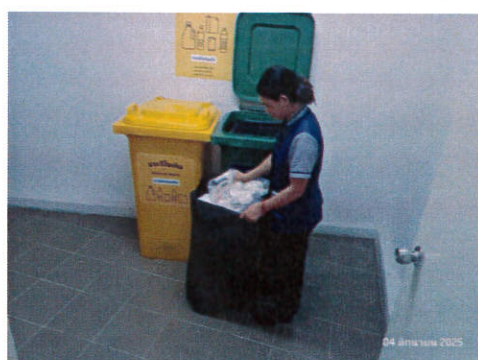
ภาพที่ 2-16 ห้องพัสดุฝอย

| ผลกระทบสิ่งแวดล้อม | มาตรการป้องกันและแก้ไข ผลกระทบสิ่งแวดล้อม | ผลการปฏิบัติตามมาตรการ | ปัญหาอุปสรรค ข้อเสนอแนะ/ แนวทางแก้ไข | เอกสารประกอบผล การปฏิบัติตาม มาตรการ |
|---|--|---|--|---|
| | | <p>-โครงการปฏิบัติตามมาตรการโดยมีการจัดการมูลฝอย โดยมีการแยกภาชนะมูลฝอยตามประเภทที่มีการทำความสะอาดภาชนะรองรับมูลฝอย และรวบรวมขยะมูลฝอยไปไว้ที่ห้องพักมูลฝอยรวมเพื่อรอการกำจัดของเทศบาลต่อไป</p> | - | <p>ภาพที่ 2-16 ห้องพักมูลฝอย</p> |

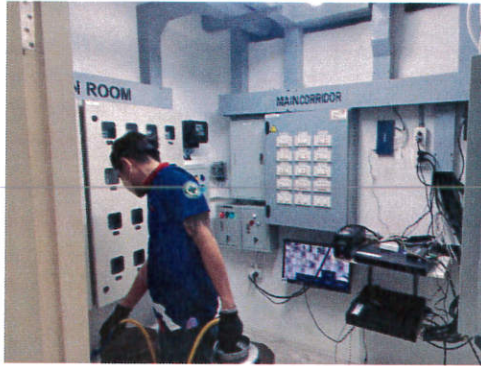
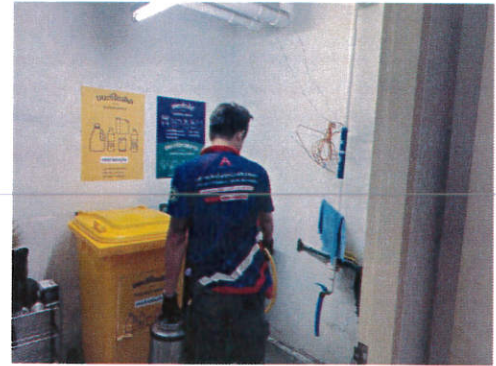
ภาพที่ 2-17 เจ้าหน้าที่กำลังจัดแมลง

| ผลกระทบสิ่งแวดล้อม | มาตรการป้องกันและแก้ไข ผลกระทบสิ่งแวดล้อม | ผลการปฏิบัติตามมาตรการ | ปัญหาอุปสรรค ข้อเสนอแนะ/ แนวทางแก้ไข | เอกสารประกอบผล การปฏิบัติตาม มาตรการ |
|---|---|--|--|--|
| 3.2 การจัดกิจกรรม ว่ายนํ้า (ต่อ) | -การป้องกันควบคุมสัตว์และแมลงนำโรค (1) ภายในสถานประกอบการไม่ควรมีหนู แมลงวันและแมลงสาบ (2) ต้องมีการป้องกัน ควบคุมกำจัดสัตว์และแมลงนำโรค โดยเฉพาะหนู แมลงวัน และแมลงสาบอย่างถูกต้องตามหลักสุขาภิบาล -ต้องจัดให้มีป้ายแสดงข้อปฏิบัติสำหรับผู้ใช้บริการติดไว้ในบริเวณสระว่ายนํ้าให้มองเห็นชัดเจน | -โครงการปฏิบัติตามมาตรการโดยมีการแจ้งทั้งส่วนจำกัดอเมริกัน เพสท์ คอนโทรลเซอร์วิส ในการกำจัดแมลง โดยทำการฉีดแมลงเดือนละ 1 ครั้ง | - | ภาคผนวก ข-8 สัญญาการจัดแมลง ภาพที่ 2-17 เจ้าหน้าที่ที่กำจัดแมลง |

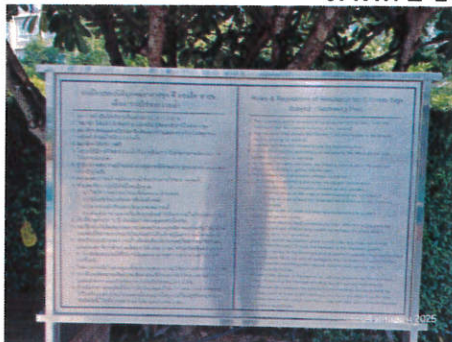
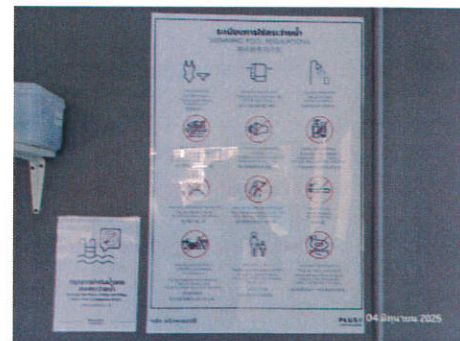
ภาพที่ 2-18 ข้อปฏิบัติของผู้ใช้บริการสระว่ายน้ำ

| ผลกระทบสิ่งแวดล้อม | มาตรการป้องกันและแก้ไข ผลกระทบสิ่งแวดล้อม | ผลการปฏิบัติตามมาตรการ | ปัญหาอุปสรรค ข้อเสนอแนะ/ แนวทางแก้ไข | เอกสารประกอบผล การปฏิบัติตาม มาตรการ |
|---|---|--|--|--|
| | -จัดให้มีผู้ควบคุมดูแล ซึ่งผ่านการฝึกอบรมการดูแลคุณภาพน้ำในสระว่ายนํ้า ตามหลักสุขาภิบาลสิ่งแวดล้อมเพื่อให้ความรู้เกี่ยวกับการควบคุมคุณภาพน้ำ และการดูแลรักษาสระว่ายนํ้า | -โครงการปฏิบัติตามมาตรการโดยมีป้ายแสดงข้อปฏิบัติของผู้ใช้บริการบริเวณสระว่ายนํ้า | - | ภาพที่ 2-18 ข้อปฏิบัติของผู้ใช้บริการ บริเวณสระว่ายนํ้า |
