รายงานฉบับนี้ จัดทำขึ้นเพื่อรายงานผลการปฏิบัติตามมาตรการป้องกันและแก้ไขผลกระทบสิ่งแวดล้อม และมาตรการติดตามตรวจสอบคุณภาพสิ่งแวดล้อม ระยะดำเนินการ โครงการ IDEO S11 บริหารงานโดยนิติบุคคลอาคารชุดไอดีโอ วุฒากาศ บริษัท เดอะเวิร์คส์ คอมมิวนิตี แมนเนจเม้นท์ จำกัด ประจำเดือน กรกฎาคม – ธันวาคม 2567 เพื่อให้เป็นไปตามเงื่อนไขที่กำหนดไว้ในหนังสือเห็นชอบผลการพิจารณารายงานการวิเคราะห์ทางสิ่งแวดล้อม โครงการ IDEO S11 บริหารงานโดยนิติบุคคลอาคารชุดไอดีโอ วุฒากาศ บริษัท เดอะเวิร์คส์ คอมมิวนิตี แมนเนจเม้นท์ จำกัด

โครงการ IDEO S11

รายละเอียดผลการปฏิบัติตามมาตรการป้องกันและแก้ไขผลกระทบสิ่งแวดล้อม ระยะดำเนินโครงการของโครงการ IDEO S11 บริหารงานโดยนิติบุคคลอาคารชุดไอดีโอ วุฒากาศ บริษัท เดอะเวิร์คส์ คอมมิวนิตี้ แมนเนจเม้นท์ จำกัด

ตารางที่ 3.1-1 สรุปผลการปฏิบัติตามมาตรการป้องกันและแก้ไขผลกระทบสิ่งแวดล้อม

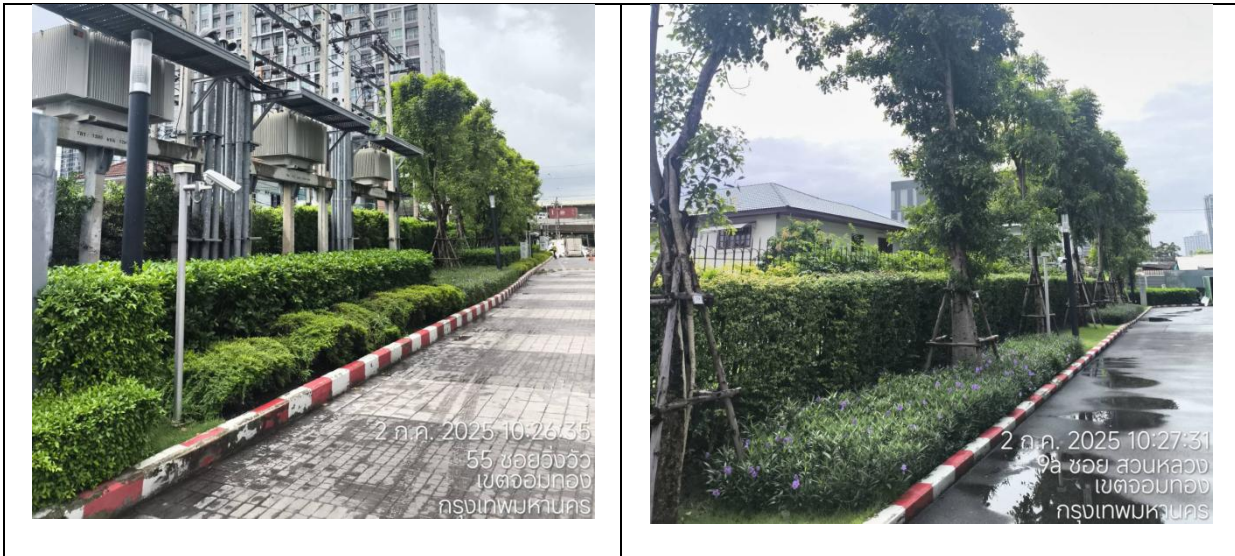
ภาพที่ 1 พื้นที่สีเขียวของโครงการ

| องค์ประกอบทาง สิ่งแวดล้อม และคุณค่าต่าง ๆ | มาตรการป้องกันและแก้ไขผลกระทบสิ่งแวดล้อม | รายละเอียดการปฏิบัติตามมาตรการฯ | ปัญหา/อุปสรรค และการแก้ไข | เอกสารอ้างอิง รูปภาพหรือเอกสาร |
|---|--|---|---|---|
| 1.1 ลักษณะภูมิประเทศ และธรณีวิทยา | - จัดให้มีพื้นที่สีเขียวรวม 3,105.40 ตร.ม. โดยเป็นอยู่บริเวณชั้น ล่าง 1,720.40 ตร.ม. บริเวณชั้น 6 เท่ากับ 450.0 ตร.ม. และชั้น คาถฟ้า 935.0 ตร.ม. โดยแยกเป็นพื้นที่ปลูกไม้ยืนต้น 1,145,54 ตร.ม. พื้นที่สนามหญ้า 1,586.86 ตร.ม. และพื้นที่ปลูกไม้พุ่ม 373.0 ตร.ม. | โครงการจัดให้มีพื้นที่สีเขียวรวม 3,105.40 ตร.ม. โดย เป็นอยู่บริเวณชั้นล่าง 1,720.40 ตร.ม. บริเวณชั้น 6 เท่ากับ 450.0 ตร.ม. และชั้นคาถฟ้า 935.0 ตร.ม. โดยแยกเป็นพื้นที่ ปลูกไม้ยืนต้น 1,145,54 ตร.ม. พื้นที่สนามหญ้า 1,586.86 ตร.ม. และพื้นที่ปลูกไม้พุ่ม 373.0 ตร.ม. | - | - ดังภาพที่ 1 |

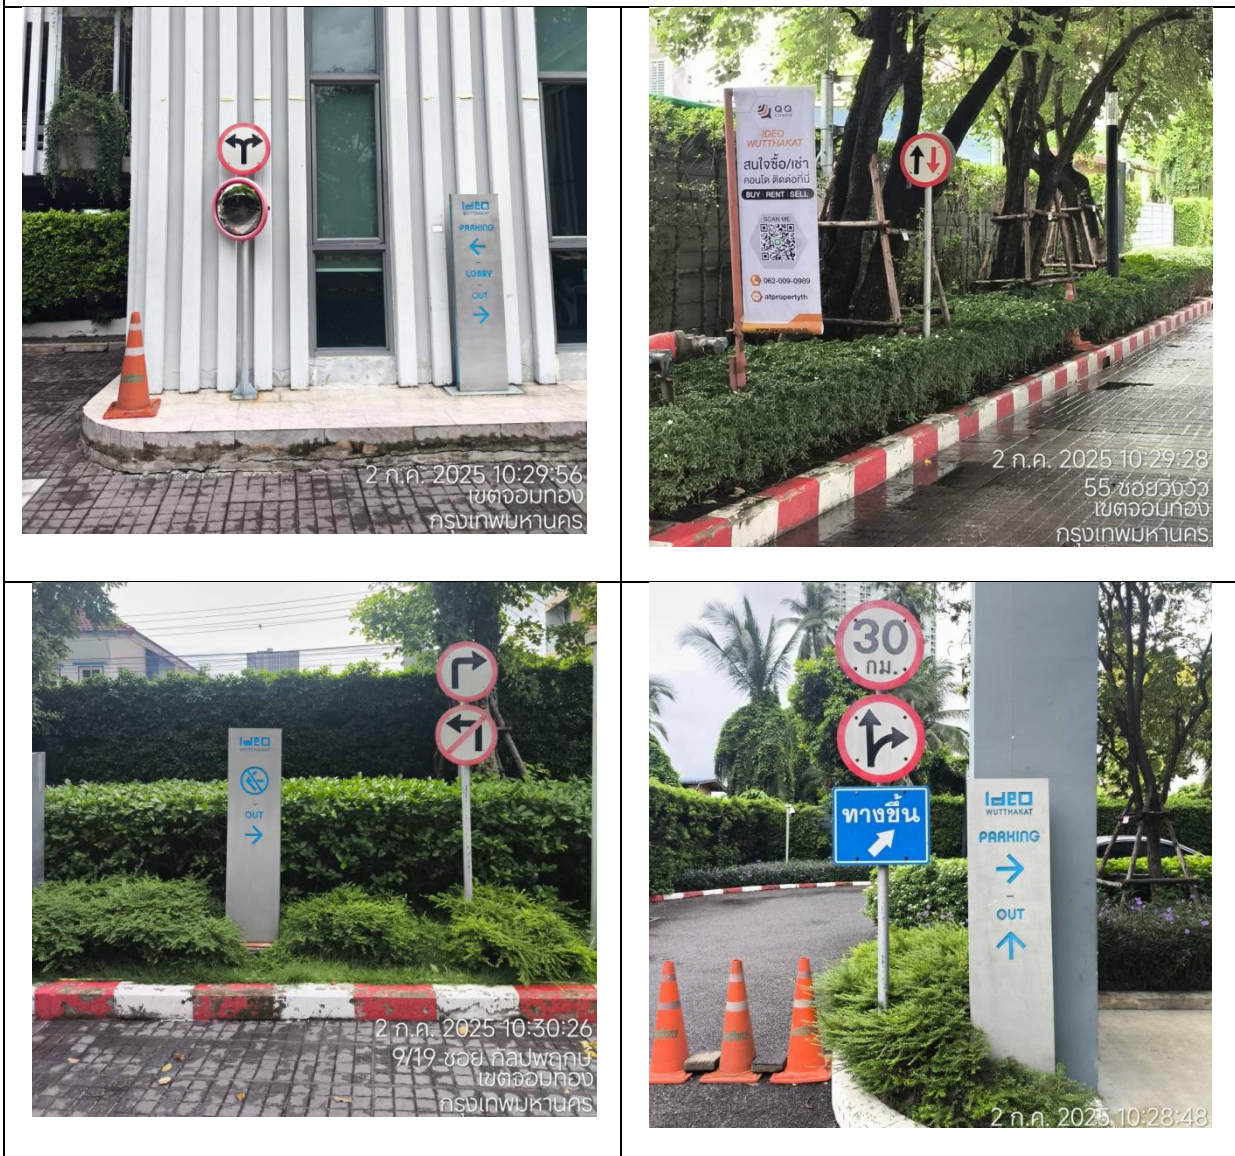
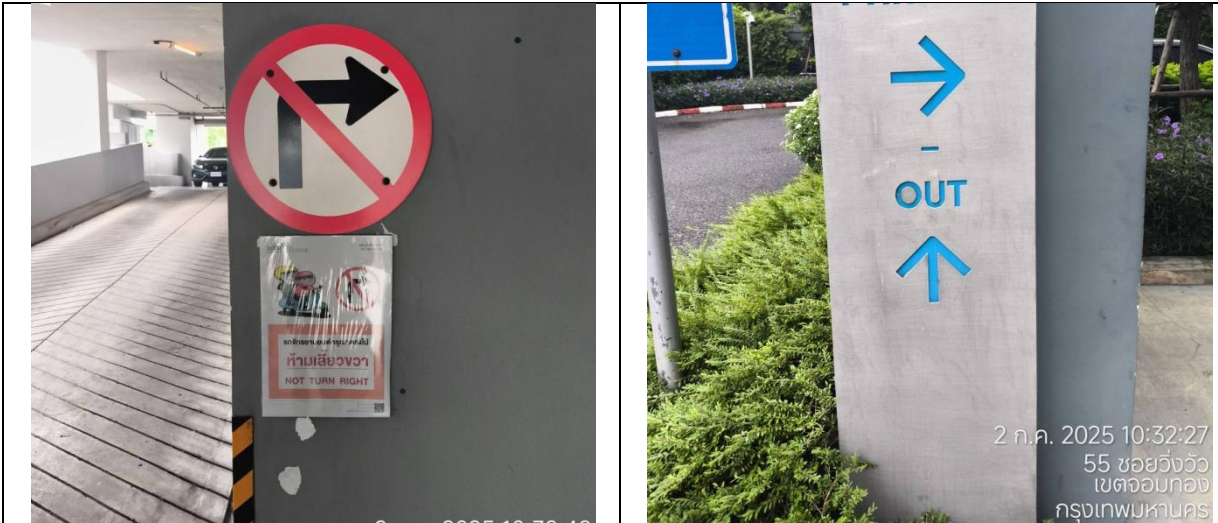
ภาพที่ 2 ป้ายสัญญาณจราจร

| องค์ประกอบทาง สิ่งแวดล้อม และคุณค่าต่าง ๆ | มาตรการป้องกันและแก้ไขผลกระทบสิ่งแวดล้อม | รายละเอียดการปฏิบัติตามมาตรการฯ | ปัญหา/อุปสรรค และการแก้ไข | เอกสารอ้างอิง รูปภาพหรือเอกสาร |
|---|--|---|---|---|
| 1.2 คุณภาพอากาศ/เสียง | - กำหนดเป็นกฎระเบียบสำหรับผู้พักอาศัยในโครงการให้ขับขี ยานพาหนะภายในโครงการด้วยความเร็วไม่เกิน 30 กิโลเมตร/ ชั่วโมง เช่น ป้ายจำกัดความเร็ว สันนุนเพื่อชะลอความเร็ว เพื่อ ไม่ให้เกิดการฟุ้งกระจายของบนผิวถนน - กำหนดความเป็นกฎระเบียบให้รถทุกคันที่จอดในพื้นที่จอด รถต้องดับเครื่องยนต์ทุกครั้ง และติดป้าย | โครงการจัดให้มีกฎระเบียบสำหรับผู้พักอาศัยในโครงการ ให้ขับขียานพาหนะภายในโครงการด้วยความเร็วไม่เกิน 30 กิโลเมตร/ชั่วโมง เช่น ป้ายจำกัดความเร็ว สันนุนเพื่อชะลอ ความเร็ว เพื่อไม่ให้เกิดการฟุ้งกระจายของบนผิวถนน โครงการจัดให้มีกฎระเบียบให้รถทุกคันที่จอดในพื้นที่จอด รถต้องดับเครื่องยนต์ทุกครั้ง และติดป้าย | - - | - ดังเอกสารแนบที่ 1 และภาพที่ 2 - ดังภาพที่ 2 |

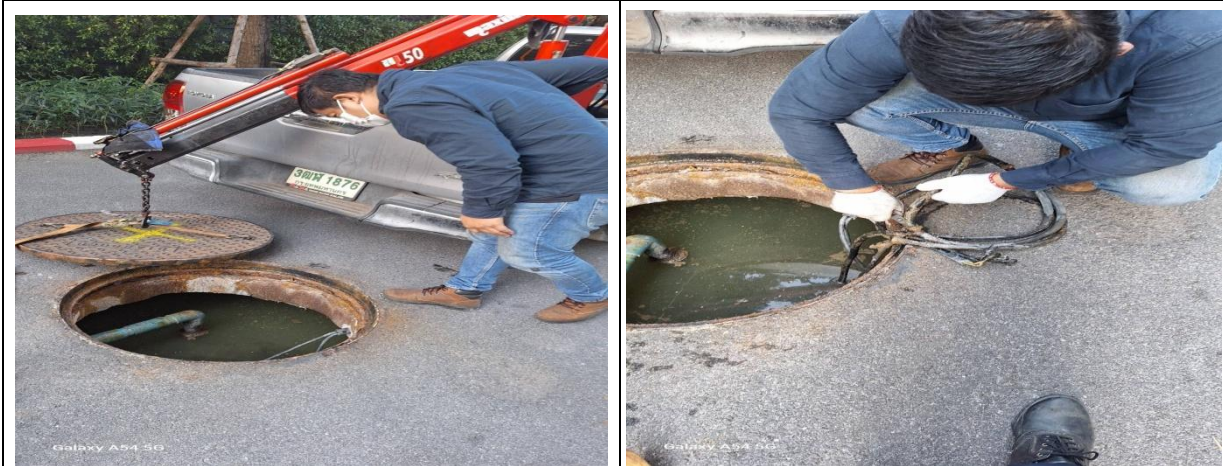
ภาพที่ 5 ระบบการบำบัดน้ำเสีย

| องค์ประกอบทาง สิ่งแวดล้อม และคุณค่าต่าง ๆ | มาตรการป้องกันและแก้ไขผลกระทบสิ่งแวดล้อม | รายละเอียดการปฏิบัติตามมาตรการฯ | ปัญหา/ อุปสรรคและ การแก้ไข | เอกสารอ้างอิง รูปภาพหรือ เอกสาร |
|---|--|---|---|---|
| 1.3 คุณภาพน้ำผิวดิน | - โครงการต้องจัดให้มีระบบน้ำเสียแบบ Aeration Activated Sludge System โดยออกแบบให้สามารถรองรับ น้ำเสียได้ 500.0 ลบ.ม./วัน ประสิทธิภาพของระบบฯ ร้อย ละ 92 โดยน้ำทิ้งที่ผ่านการบำบัดแล้วของโครงการจะมีค่า บีโอดีเท่ากับ 20 มก./ลิตร | โครงการจัดให้มีระบบน้ำเสียแบบ Aeration Activated Sludge System โดยออกแบบให้สามารถรองรับน้ำเสีย ได้ 500.0 ลบ.ม./วัน ประสิทธิภาพของระบบฯ ร้อยละ 92 โดยน้ำทิ้งที่ผ่านการบำบัดแล้วของโครงการจะมีค่าบี โอดีเท่ากับ 20 มก./ลิตร | - | - ดังภาพที่ 5 |

| องค์ประกอบทาง สิ่งแวดล้อม และคุณค่าต่าง ๆ | มาตรการป้องกันและแก้ไขผลกระทบสิ่งแวดล้อม | รายละเอียดการปฏิบัติตามมาตรการฯ | ปัญหา/อุปสรรค และการแก้ไข | เอกสารอ้างอิง รูปภาพหรือ เอกสาร |
|---|--|--|---|---|
| 1.3 คุณภาพน้ำผิวดิน (ต่อ) | - จัดให้มีระบบการกำจัดละอองน้ำเสีย ในการจัดการ ละอองน้ำ (Aerosol) ที่เกิดขึ้น (ปริมาณอากาศเสีย 574 ลบ. ม./ชม) โดยติดตั้งถัง Contract Biofilter จำนวน 3 ใบ | โครงการจัดให้มีระบบการกำจัดละอองน้ำเสีย ในการ จัดการละอองน้ำ (Aerosol) ที่เกิดขึ้น (ปริมาณอากาศเสีย 574 ลบ.ม./ชม) โดยติดตั้งถัง Contract Biofilter จำนวน 3 ใบ | - | - ดังภาพที่ 5 |
| | - ก๊าซมีเทนที่เกิดขึ้น 15,940.00 ลิตร/วัน หรือเทียบเท่าก๊าซ ชีวภาพ 15,940.00 ลิตร /วัน ออกแบบเดินท่อเพื่อปล่อย ก๊าซมีเทนผ่านลงบ่อดินขนาด กว้าง 2.6 เมตร ยาว 2.6 เมตร ลึก 1.50 เมตร ใส่ปุ๋ยหมักในจุลินทรีย์ที่อาศัยอยู่ในปุ๋ยหมัก สามารถปรับตัวเพื่อย่อยสลายก๊าซมีเทน | โครงการจัดให้มีก๊าซมีเทนที่เกิดขึ้น 15,940.00 ลิตร/วัน หรือเทียบเท่าก๊าซชีวภาพ 15,940.00 ลิตร /วัน ออกแบบ เดินท่อเพื่อปล่อยก๊าซมีเทนผ่านลงบ่อดินขนาด กว้าง 2.6 เมตร ยาว 2.6 เมตร ลึก 1.50 เมตร ใส่ปุ๋ยหมักใน จุลินทรีย์ที่อาศัยอยู่ในปุ๋ยหมักสามารถปรับตัวเพื่อย่อย สลายก๊าซมีเทน | - | - ดังภาพที่ 5 |

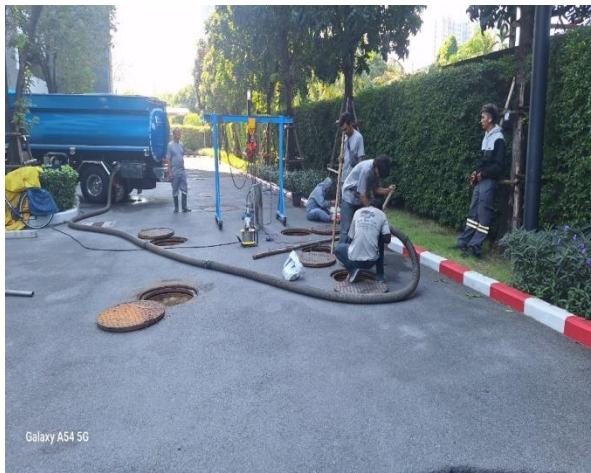
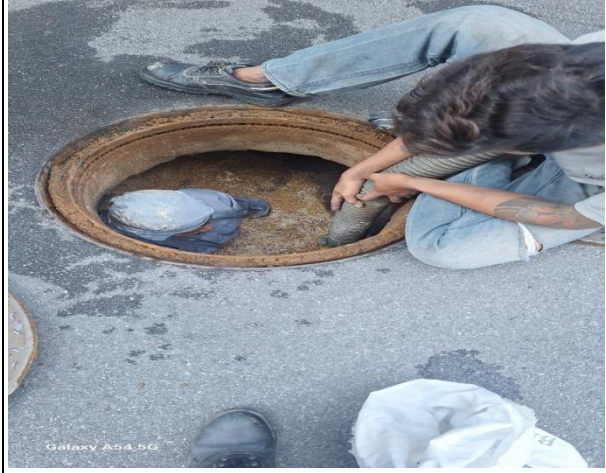
ภาพที่ 6 คูบสิ่งปฏิกูล

| องค์ประกอบทาง สิ่งแวดล้อม และคุณค่าต่าง ๆ | มาตรการป้องกันและแก้ไขผลกระทบสิ่งแวดล้อม | รายละเอียดการปฏิบัติตามมาตรการฯ | ปัญหา/อุปสรรค และการแก้ไข | เอกสารอ้างอิง รูปภาพหรือ เอกสาร |
|---|---|--|---|---|
| | - จัดให้มีพื้นที่สีเขียวรวม 3,105.40 ตร.ม. โดยเป็นอยู่บริเวณชั้นล่าง 1,720.40 ตร.ม. บริเวณชั้น 6 เท่ากับ 450.0 ตร.ม. และชั้นดาดฟ้า 935.0 ตร.ม. โดยแยกเป็นพื้นที่ปลูกไม้ยืนต้น 1,145.54 ตร.ม. พื้นที่สนามหญ้า 1,586.86 ตร.ม. และพื้นที่ปลูกไม้พุ่ม 373.0 ตร.ม. - โครงการจะประสานงานให้สำนักงานเขตจอมทองมาสูบกากตะกอนจากระบบบำบัดน้ำเสียไปกำจัดทุกๆ 45 วัน | โครงการจัดให้มีพื้นที่สีเขียวรวม 3,105.40 ตร.ม. โดยเป็นอยู่บริเวณชั้นล่าง 1,720.40 ตร.ม. บริเวณชั้น 6 เท่ากับ 450.0 ตร.ม. และชั้นดาดฟ้า 935.0 ตร.ม. โดยแยกเป็นพื้นที่ปลูกไม้ยืนต้น 1,145.54 ตร.ม. พื้นที่สนามหญ้า 1,586.86 ตร.ม. และพื้นที่ปลูกไม้พุ่ม 373.0 ตร.ม. โครงการจัดให้สำนักงานเขตจอมทองมาสูบกากตะกอนจากระบบบำบัดน้ำเสียไปกำจัดทุกๆ 45 วัน | - - | - ดังภาพที่ 1 - ดังภาพที่ 6 |

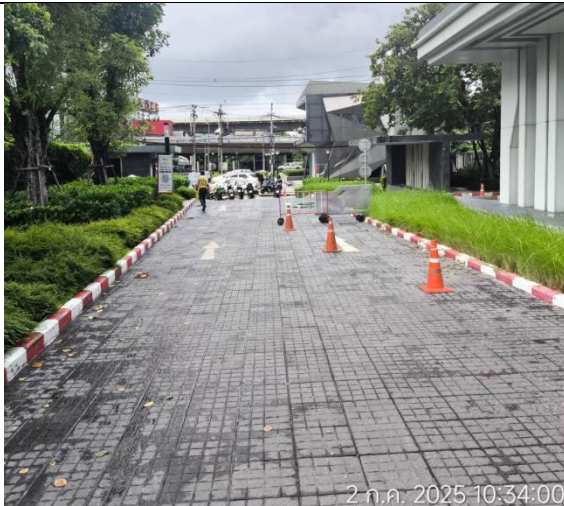
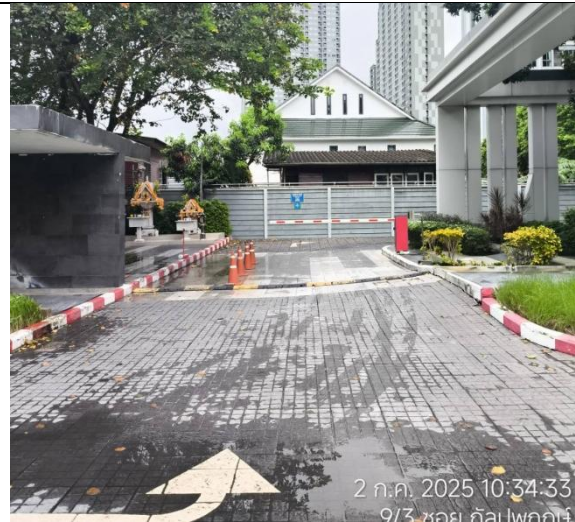
ภาพที่ 7 ทางเข้า-ออกพื้นที่โครงการ

| องค์ประกอบทาง สิ่งแวดล้อม และคุณค่าต่าง ๆ | มาตรการป้องกันและแก้ไขผลกระทบสิ่งแวดล้อม | รายละเอียดการปฏิบัติตามมาตรการฯ | ปัญหา/อุปสรรค และการแก้ไข | เอกสารอ้างอิง รูปภาพหรือ เอกสาร |
|---|---|--|---|---|
| 3.2 การคมนาคมขนส่ง | <p>- โครงการต้องเปิดทางเข้า-ออกโครงการ เชื่อมกับทาง สาธารณะประโยชน์ เป็นทางเข้า-ออก ห่างจากแนวเขต ที่ดินด้านทิศตะวันออกเป็นระยะประมาณ 8.80 เมตร</p> <p>- ติดตั้งป้ายจำกัดความเร็วรถที่วิ่งภายในพื้นที่โครงการไม่ เกิน 30 กิโลเมตร/ชั่วโมง รวมทั้งจัดให้มีที่กันถนน เพื่อ ชะลอความเร็วของรถ</p> | <p>โครงการจัดให้เปิดทางเข้า-ออกโครงการ เชื่อมกับทาง สาธารณะประโยชน์ เป็นทางเข้า-ออก ห่างจากแนวเขต ที่ดินด้านทิศตะวันออกเป็นระยะประมาณ 8.80 เมตร</p> <p>โครงการจัดให้มีป้ายจำกัดความเร็วรถที่วิ่งภายในพื้นที่ โครงการไม่เกิน 30 กิโลเมตร/ชั่วโมง รวมทั้งจัดให้มีที่ กันถนน เพื่อชะลอความเร็วของรถ</p> | <p>-</p> <p>-</p> | <p>- ดังภาพที่ 7</p> <p>- ดังภาพที่ 2</p> |

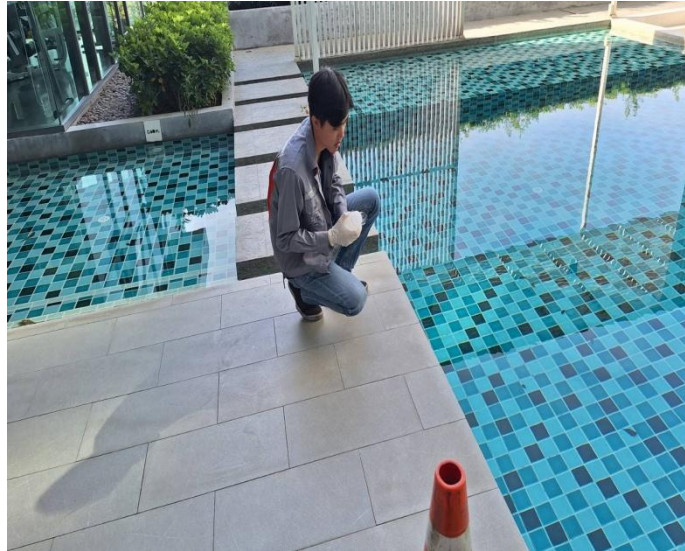
รูปที่ 4.4-1 การเก็บตัวอย่างคุณภาพน้ำทิ้ง

โครงการส่งตรวจวิเคราะห์คุณภาพน้ำดำเนินการตรวจวัดเดือนละ 1 ครั้ง เริ่มต้นในเดือน มกราคม 2568 ตลอดระยะเวลาดำเนินการ ซึ่งระบุไว้ในรายงานวิเคราะห์ผลกระทบสิ่งแวดล้อมที่ต้องปฏิบัติตามอย่างเคร่งครัด

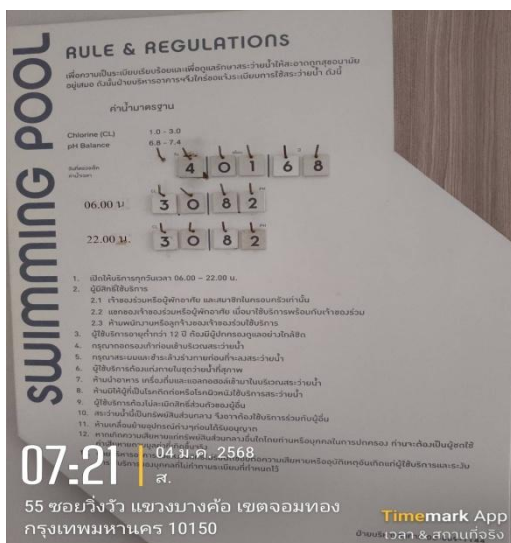
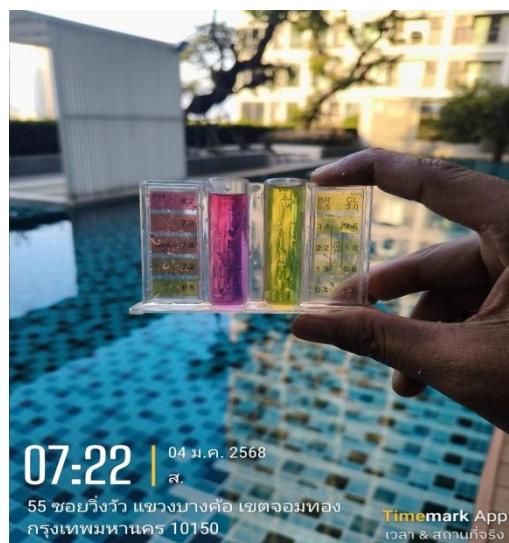
ภาพที่ 4.5-1 การตรวจวัด pH และ Free Chlorine สระว่ายน้ำ

ตามมาตรการกำหนดให้มีการตรวจวัดคุณภาพน้ำสระว่ายน้ำ ที่บริเวณส่วนต้นและส่วนลึกของสระว่ายน้ำ กำหนดให้มีการตรวจวิเคราะห์คุณภาพน้ำของสระว่ายน้ำตามความถี่จำนวน 3 ความถี่ คือ ความถี่ที่ 1 ตรวจวัดวัน ละ 2 ครั้ง ดัชนีที่ทำการตรวจวิเคราะห์ ได้แก่ ค่าความเป็นกรด-ด่าง (pH) และคลอรีนอิสระ (Residual Chlorine) ความถี่ที่ 2 ตรวจวัดเดือนละ 1 ครั้ง ดัชนีที่ทำการตรวจวิเคราะห์ ได้แก่ โคลิฟอร์มทั้งหมด (Total Coliform Bacteria), ฟีคัลโคลิฟอร์ม (Fecal Coliform Bacteria), Escherichia coli, Staphylococcus Aureus, Pseudomonas aeruginosa และ ความถี่ที่ 3 ตรวจวัดปีละ 1 ครั้ง ดัชนีที่ทำการตรวจวิเคราะห์ ได้แก่ คลอรีนที่รวมกับสารอื่น (Combined Chlorine), ค่าความเป็นด่าง (Alkalinity), ค่าความกระด้าง (Calcium Hardness), กรดไซยานูริก (Cyanuric Acid), คลอไรด์ (Chloride), แอมโมเนีย (Ammonia), ไนเตรท (Nitrate), Escherichia coli, Staphylococcus Aureus, Pseudomonas aeruginosa ทั้งนี้ ในช่วงเวลาระหว่างเดือน มกราคม ถึง มิถุนายน พ.ศ. 2568 นิติบุคคลฯ มีการตรวจวิเคราะห์คุณภาพน้ำของสระว่ายน้ำ เดือน มกราคม ถึงเดือน มิถุนายน ทั้ง 3 ความถี่ ดังนี้
