บทที่ 2

การปฏิบัติตามมาตรการป้องกันและแก้ไขผลกระทบสิ่งแวดล้อม

**ตารางที่ 2-1 ผลการปฏิบัติตามมาตรการป้องกันและแก้ไขผลกระทบสิ่งแวดล้อม ระยะดำเนินการ โครงการเหมืองแร่แคลไซต์ ประทานบัตรที่ 29169/15506
ของบริษัท ควอลิตี้ มินเอร์ล จำกัด (มหาชน) ฉบับประจำเดือนมกราคม - มิถุนายน พ.ศ. 2568**

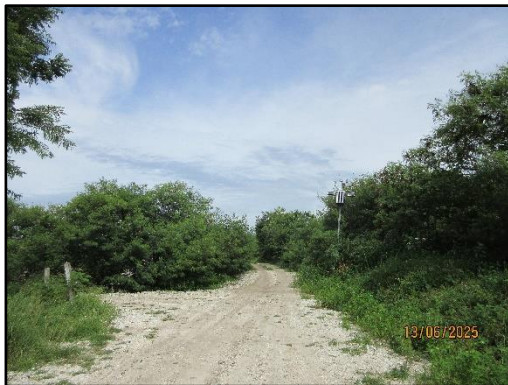
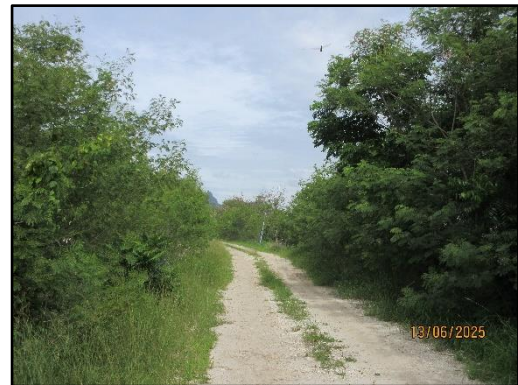
รูปที่ 2-1 การเว้นพื้นที่ไม่ทำเหมืองให้ห่างจากเส้นทางสาธารณะประโยชน์ทางด้านทิศตะวันตก

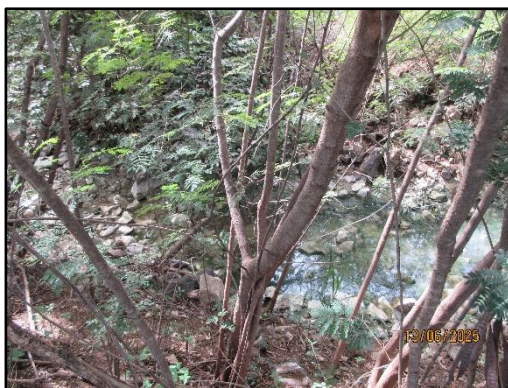
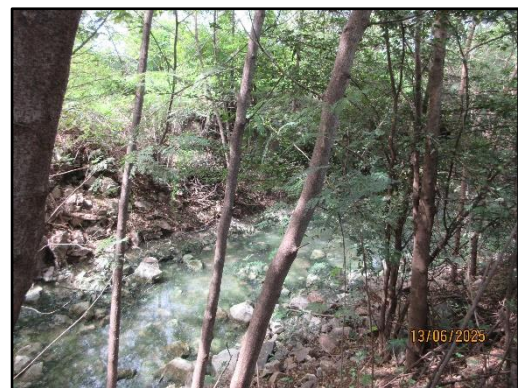
รูปที่ 2-2 ทางน้ำสาธารณะทางด้านทิศตะวันออก

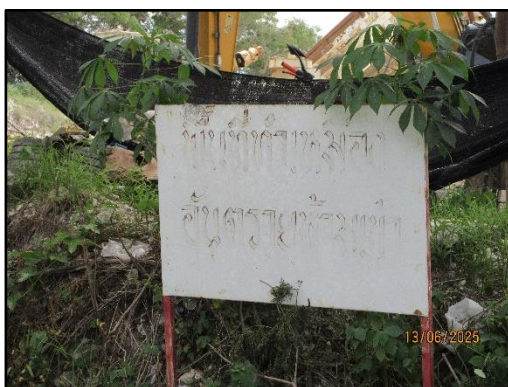
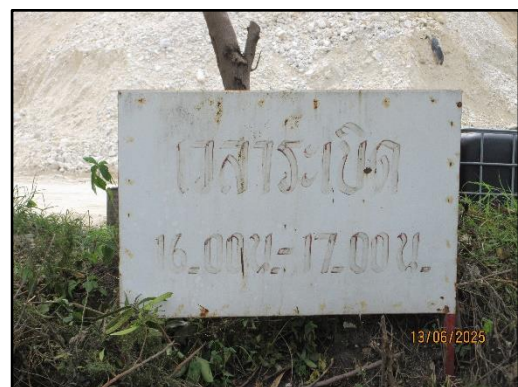
รูปที่ 2-3 การติดป้ายแสดงแนวเขตเว้นการทำเหมืองที่มองเห็นอย่างชัดเจน

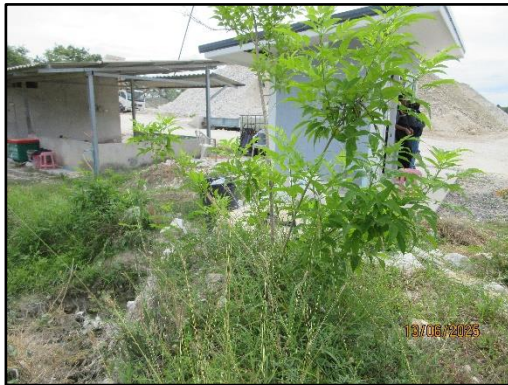
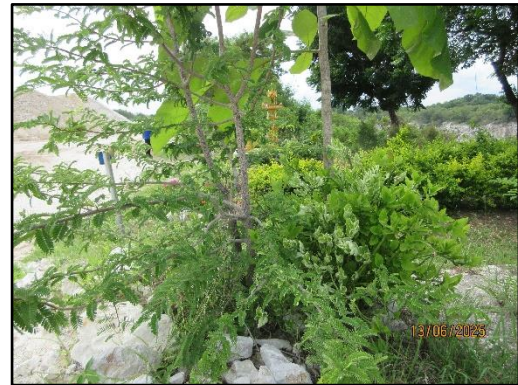
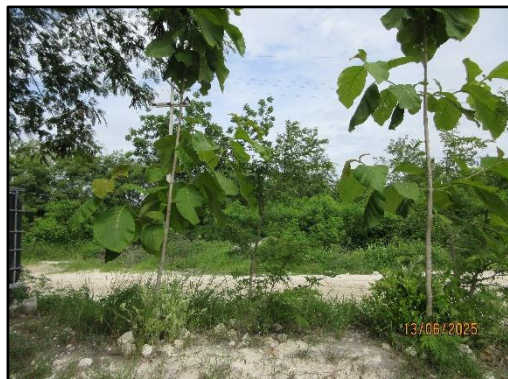
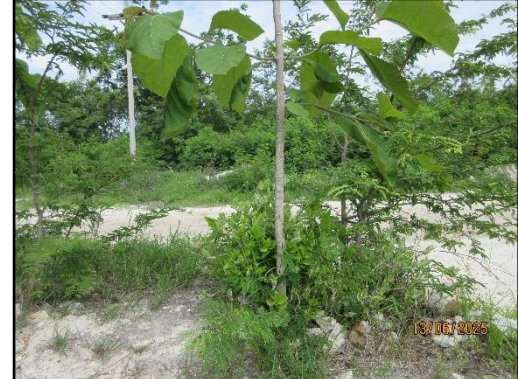
รูปที่ 2-4 การปลูกต้นไม้บริเวณพื้นที่เว้นการทำเหมือง

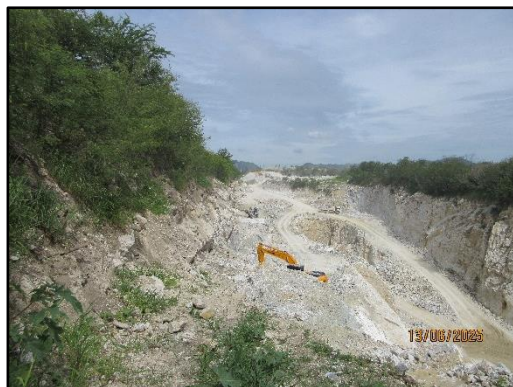
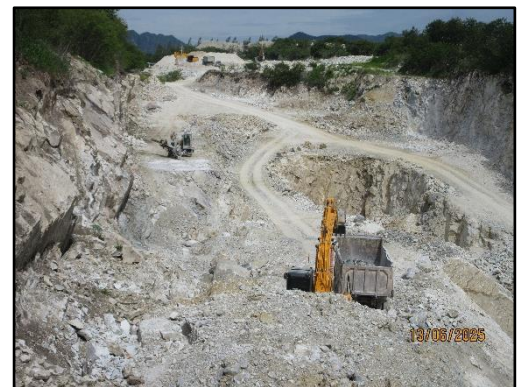
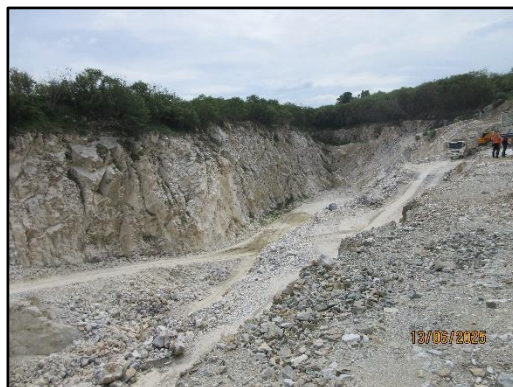
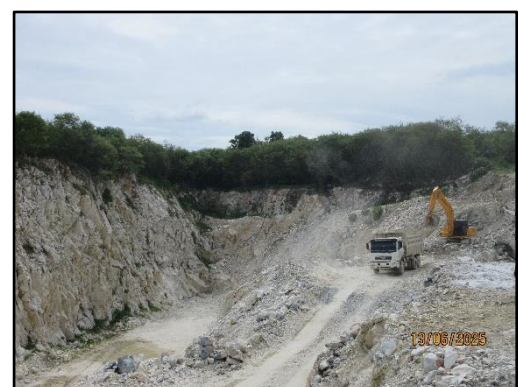
<p>1.2 ให้เปิดการทำเหมืองเพื่อการผลิตแร่ตามที่กำหนดในแผนผัง โครงการ (ฉบับที่ขอเปลี่ยนแปลงแผนผังโครงการ) โดยเปิดหน้าเหมือง ในลักษณะแบบขั้นบันได โดยมีความกว้างของขั้นบันไดไม่น้อยกว่า 5 เมตร ความสูงไม่เกิน 10 เมตร พร้อมรักษาความลาดเอียงของหน้า เหมือง (Overall Slope) ไม่เกิน 60 องศา เพื่อป้องกันการพังทลายของ หน้าเหมือง สำหรับบริเวณที่ยังไม่เปิดการทำเหมืองให้รักษาสภาพ ธรรมชาติเดิมไว้ให้มากที่สุด</p>	<p>- ปัจจุบัน โครงการยังอยู่ในช่วงเริ่มต้นของการเปิดหน้าเหมือง ลักษณะของ หน้าเหมืองจึงยังไม่เป็นขั้นบันได แต่อย่างไรก็ตามโครงการจะปฏิบัติตาม มาตรการอย่างเคร่งครัด</p>	ไม่มี	<p>- รูปที่ 2-5</p>

รูปที่ 2-5 สภาพหน้าเหมืองในปัจจุบันของโครงการ

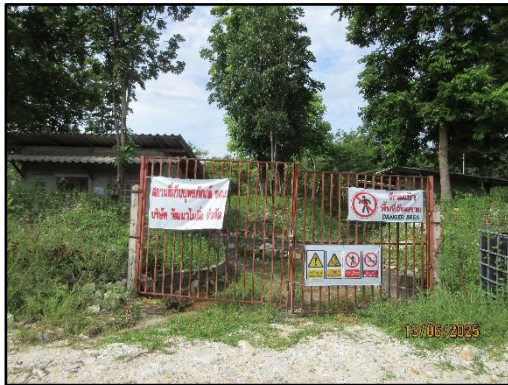
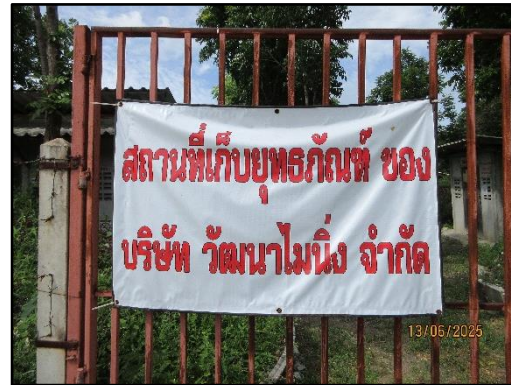
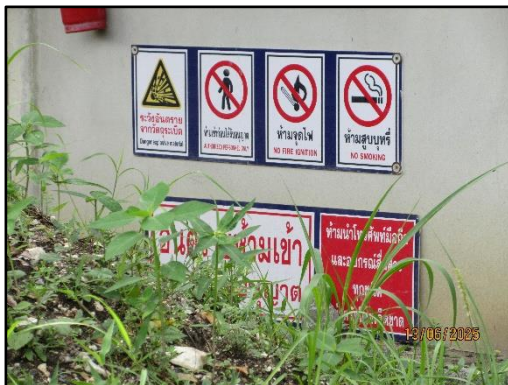
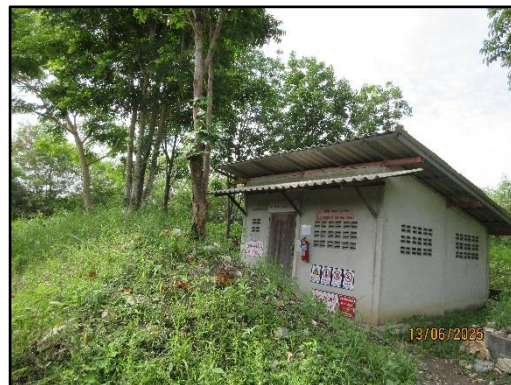
รูปที่ 2-6 ป้ายเตือนเขตการใช้วัตถุระเบิดที่สามารถมองเห็นได้อย่างชัดเจน

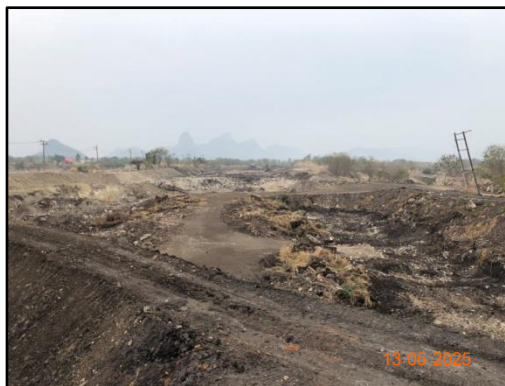
รูปที่ 2-7 คันทำนบดิน เพื่อใช้ในการเบี่ยงเบนทางน้ำร่วมกับร่องระบายน้ำ
โดยรอบแนวเขตพื้นที่ประทานบัตร

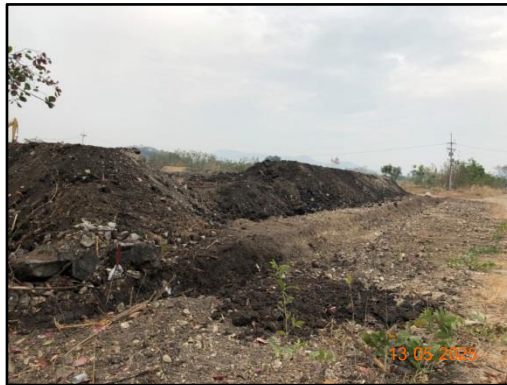
รูปที่ 2-8 ร่องระบายน้ำโดยรอบบ่อเหมือง

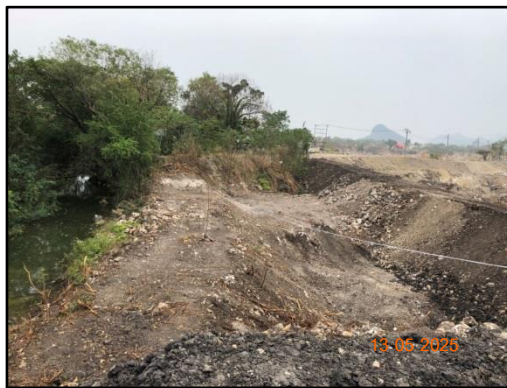
รูปที่ 2-9 ปวดักตะกอนภายในพื้นที่โครงการ

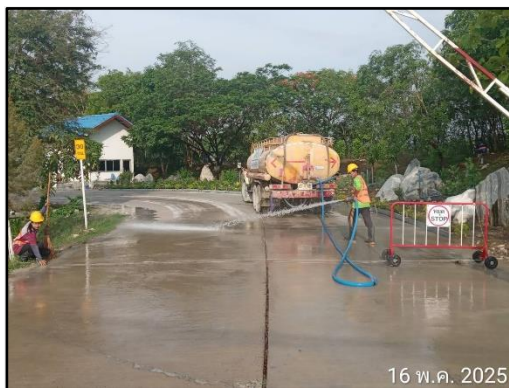
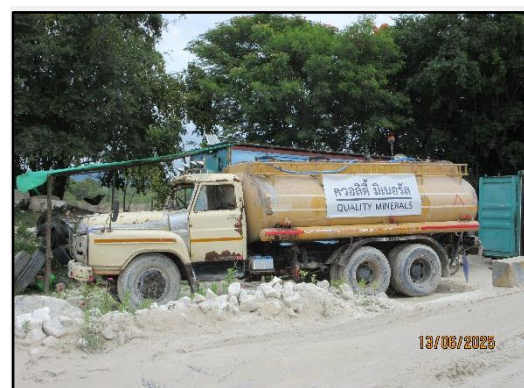
รูปที่ 2-10 การฉีดพรมน้ำบริเวณที่เกิดฝุ่นละออง ทั้งบริเวณหน้าเหมือง และเส้นทางขนส่งภายในพื้นที่
เพื่อลดการฟุ้งกระจายของฝุ่นละออง

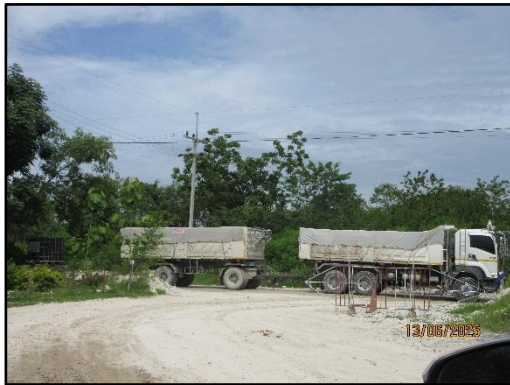
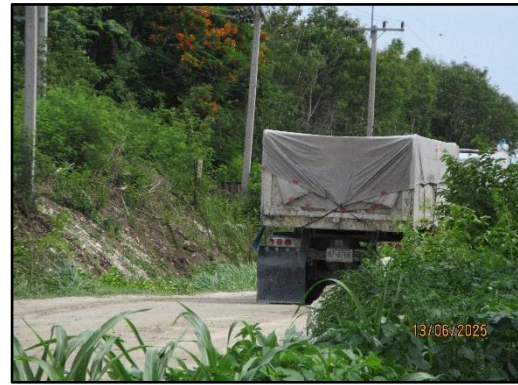
รูปที่ 2-11 รถบรรทุกขนส่งแร่ที่ปิดคลุมผ้าใบอย่างมิดชิด

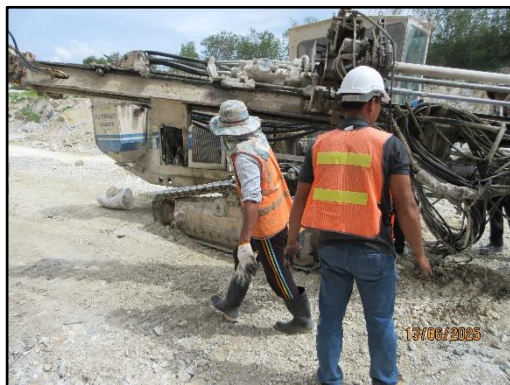
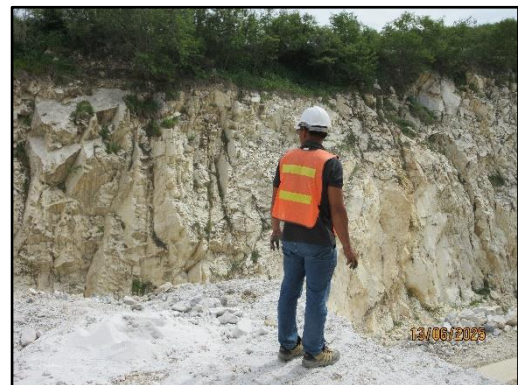
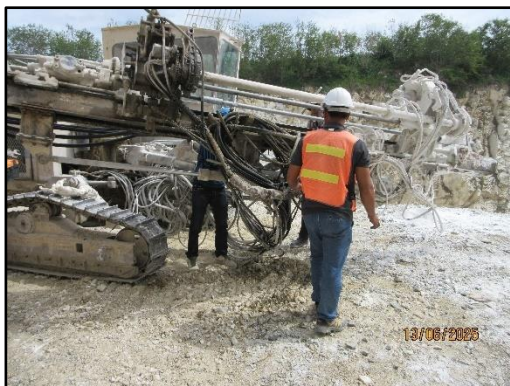
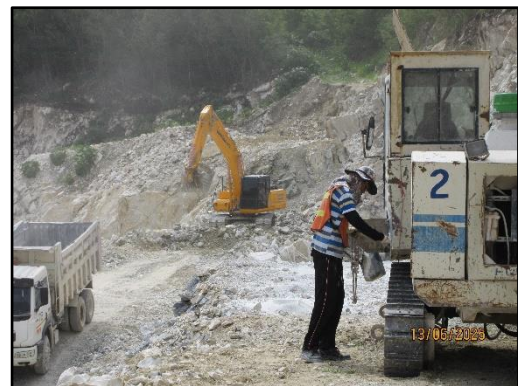
รูปที่ 2-12 พนักงานสวมใส่อุปกรณ์ป้องกันอันตรายส่วนบุคคลขณะปฏิบัติงาน

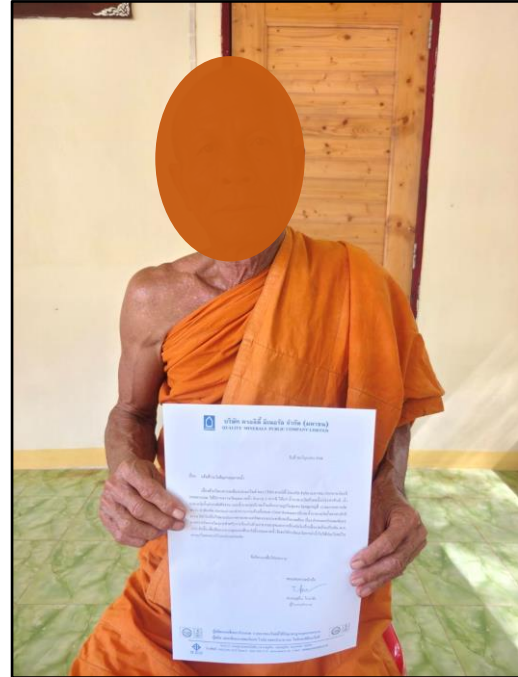
รูปที่ 2-13 การแจ้งผลการตรวจวัดและเฝ้าระวังปัญหาคุณภาพน้ำ

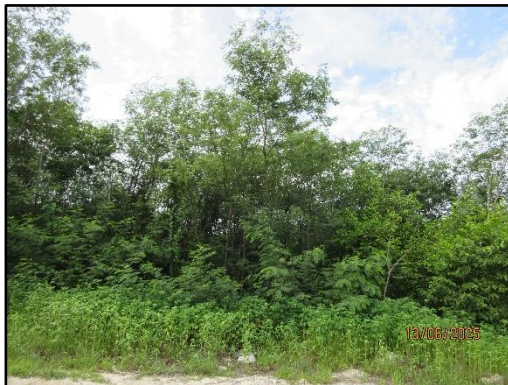
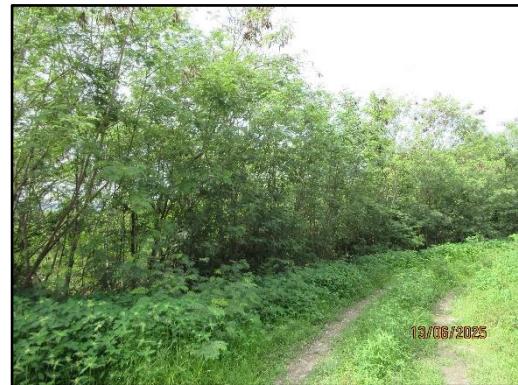
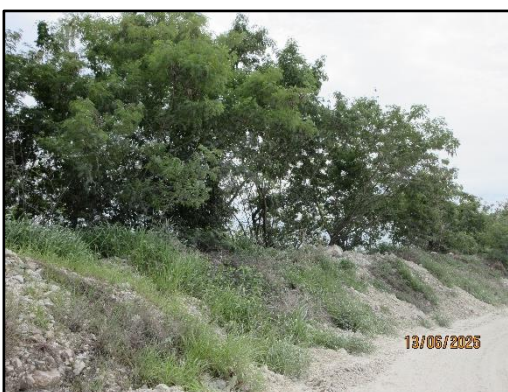
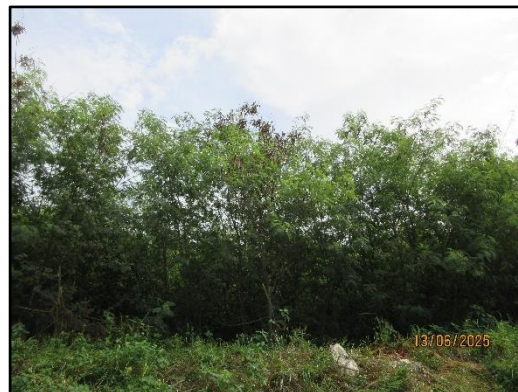
รูปที่ 2-14 สภาพต้นไม้ยืนต้นตามธรรมชาติโดยรอบพื้นที่โครงการ (ป่าเหมืองช้างเค็ยง)

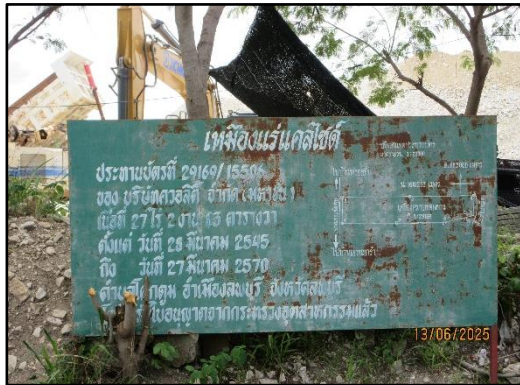
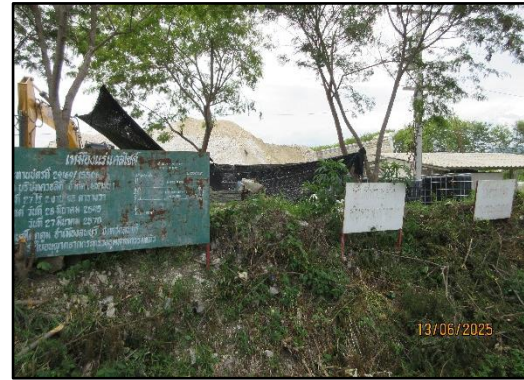
รูปที่ 2-15 ป้ายแสดงข้อมูลรายละเอียดเกี่ยวกับอายุประทานบัตรของโครงการ

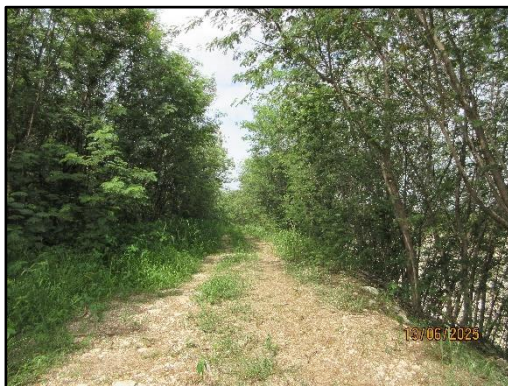
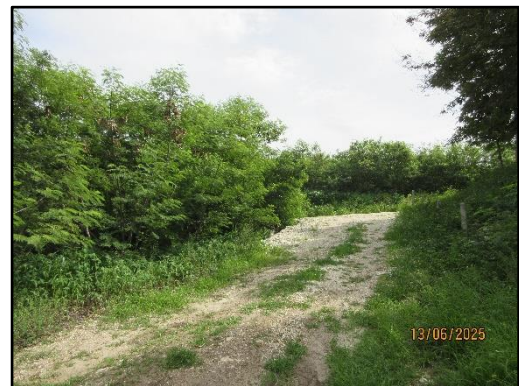
รูปที่ 2-16 ถนนภายในพื้นที่โครงการ

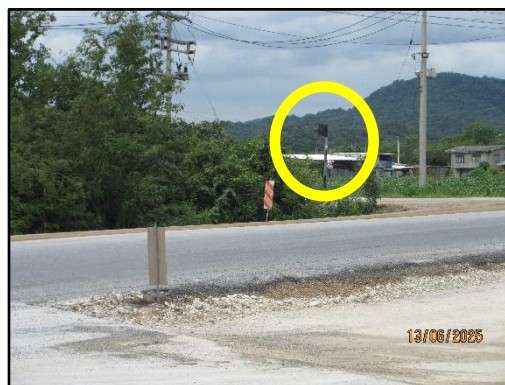
รูปที่ 17 สัญญาณไฟกระพริบ บริเวณริมเส้นทางขนส่งแร่

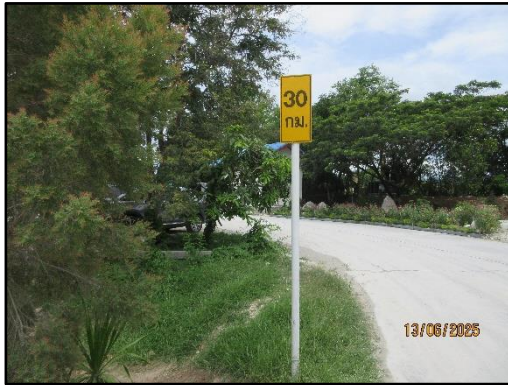
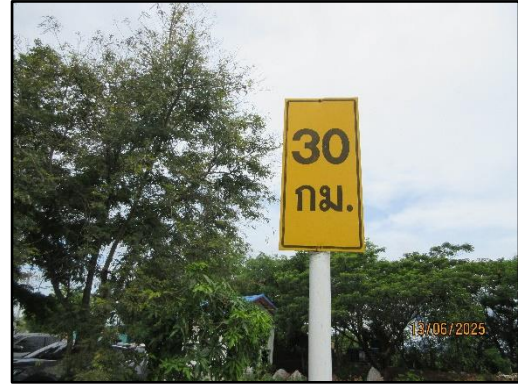
รูปที่ 18 ป้ายแจ้งเตือนความเร็วของรถขนส่งแร่ ระบุความเร็วไม่เกิน 30 กิโลเมตรต่อชั่วโมง
