บทที่ 2

ผลการปฏิบัติตามมาตรการป้องกันและแก้ไขผลกระทบสิ่งแวดล้อม

2.1 การตรวจประเมินการปฏิบัติตามมาตรการป้องกันและแก้ไขผลกระทบสิ่งแวดล้อม

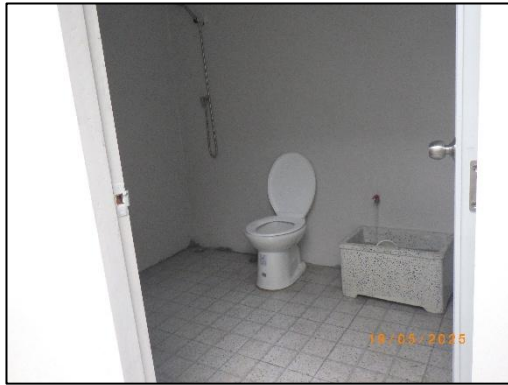
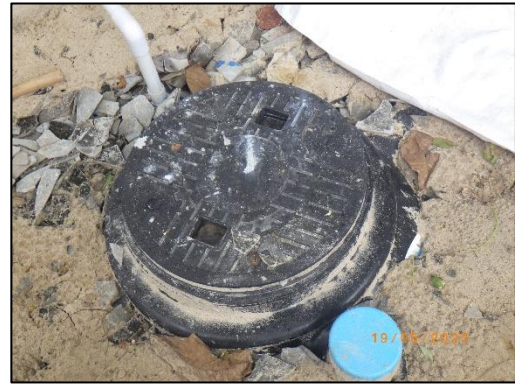
มาตรการป้องกันและแก้ไขผลกระทบสิ่งแวดล้อม	รายละเอียดการปฏิบัติตามมาตรการฯ	ปัญหา อุปสรรค และการแก้ไข	อ้างอิง
1. เนื่องจากอาคารสำนักงานและห้องสุขาอยู่ใกล้แม่น้ำเจ้าพระยา ดังนั้นให้บริษัท ปรับปรุงบ่อเกรอะ-บ่อซึมของห้องสุขาให้มีประสิทธิภาพดีขึ้นกว่าปัจจุบัน	- โครงการดำเนินการสูบล้างภาวการณ์สกปรกออกจากบ่อเกรอะเป็นประจำทุกปี อีกทั้งจัดให้มีพนักงานทำความสะอาดห้องสุขาเป็นประจำทุกสัปดาห์	-	รูปที่ 2-2

3. จัดสร้างห้องสุขาสำหรับคนงานที่ทำงานในบริเวณโรงรับสินค้าหมายเลข 5 และ 6	- โครงการได้จัดสร้างห้องสุขาสำหรับคนงานที่ทำงานในบริเวณโรงรับสินค้าหมายเลข 5 และ 6 เป็นที่เรียบร้อยแล้ว	-	รูปที่ 2-2

รูปที่ 2-2 ห้องสุขาและจุดติดตั้งบ่อเกรอะ บริเวณหลังโกดังพักรับสินค้า

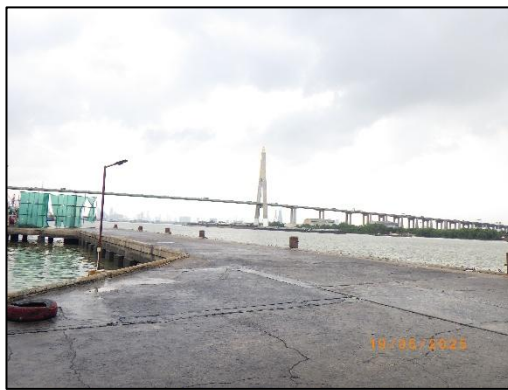
3. ต้องทำความสะอาดท่าเทียบเรือทุกครั้ง หลังการขนถ่ายสินค้า และต้องจัดเตรียมถังรองรับขยะมูลฝอย ให้เพียงพอ และจัดวางในที่ที่สามารถใช้สอยได้สะดวก	- โครงการได้ติดตั้งภาชนะรองรับขยะ บริเวณหน้าท่าเทียบเรือ โดยกำหนดการวางภาชนะรองรับเพื่อให้สอดคล้องกับปริมาณขยะในแต่ละช่วงการดำเนินงานของโครงการ	-	รูปที่ 2-3 และ รูปที่ 2-4

2. ติดตั้งภาชนะรองรับขยะ หรือ ถังขยะบริเวณหน้าท่าเรือ โดยมีระยะห่างกันทุก ๆ 50 เมตร	- โครงการติดตั้งภาชนะรองรับขยะ บริเวณหน้าท่าเทียบเรือ โดยกำหนดการวางภาชนะรองรับเพื่อให้สอดคล้องกับปริมาณขยะในแต่ละช่วงการดำเนินงานของโครงการ โดยมีเทศบาลเมืองมาบตาพุดมารับไปกำจัดความถี่ เป็นประจำทุก 1-2 วัน	-	รูปที่ 2-3 และ รูปที่ 2-4

รูปที่ 2-3 บริเวณหน้าท่าเทียบเรือ

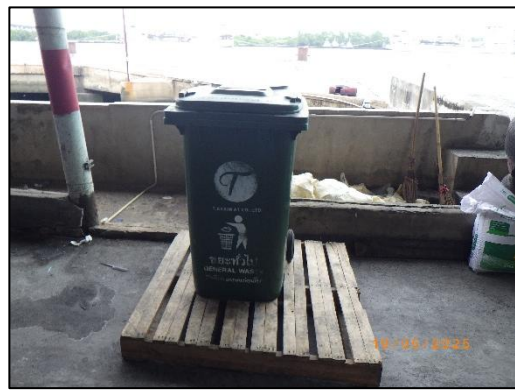
รูปที่ 2-4 ภาพขณะรองรับขยะบริเวณหน้าท่าเทียบเรือ

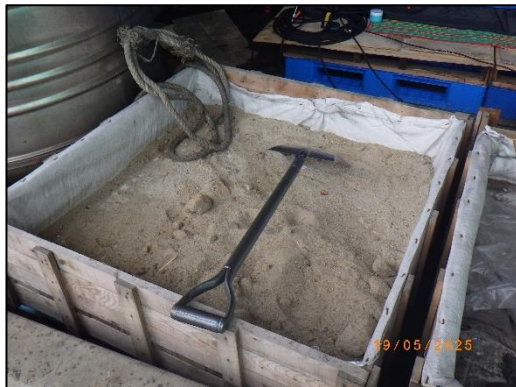
9. จัดหา หรือ จัดให้มีสิ่งอำนวยความสะดวกเพื่อรองรับของเสียจากเรือประจำท่า ตามอนุสัญญา Marpol ที่ประเทศไทยเข้าเป็นภาคี เพื่อให้บริการจัดเก็บและบำบัดของเสียจากเรือแก่เรือที่ร้องขอและไม่ทำให้เรือนั้นเสียเวลา หรือล่าช้า	- โครงการติดตั้งภาชนะรองรับของเสียไว้บริเวณหน้าท่าเทียบเรืออย่างเพียงพอ อีกทั้งได้จัดให้มีวัสดุดูดซับประจำพื้นที่หน้าท่าเทียบเรือเพื่อป้องกันการรั่วไหลของน้ำมันลง และสารเคมีต่าง ๆ จากการขนถ่ายปนเปื้อนลงสู่แหล่งน้ำ	-	รูปที่ 2-4 และ รูปที่ 2-5

รูปที่ 2-5 วัสดุดูดซับน้ำมันบริเวณหน้าท่าเทียบเรือ

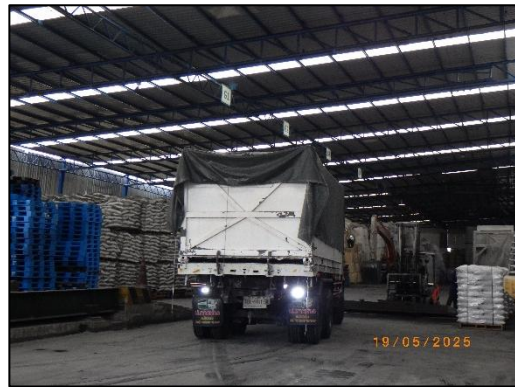
4. ให้ทำการตรวจสอบอุปกรณ์ดักฝุ่นและทำความสะอาดอย่างน้อย 3 เดือน/ครั้ง	- โครงการมีการควบคุมการฟุ้งกระจายของฝุ่นละออง ขณะขนถ่ายสินค้า ติดตั้งระบบระบายอากาศบนหลังคาของโกดังพักสินค้า และมีการปิดคลุมสินค้าก่อนทำการขนส่งออกนอกพื้นที่โครงการ รวมทั้งติดตั้งระบบสเปรย์ละอองน้ำบริเวณหน้าท่าเรือ เพื่อช่วยลดการฟุ้งกระจาย	-	รูปที่ 2-6 ถึง รูปที่ 2-8

รูปที่ 2-6 การปิดคลุมสินค้าก่อนทำการขนส่ง

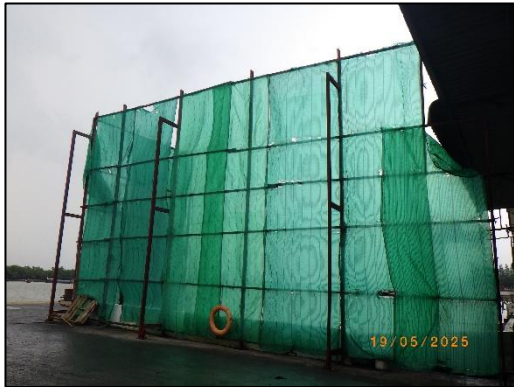
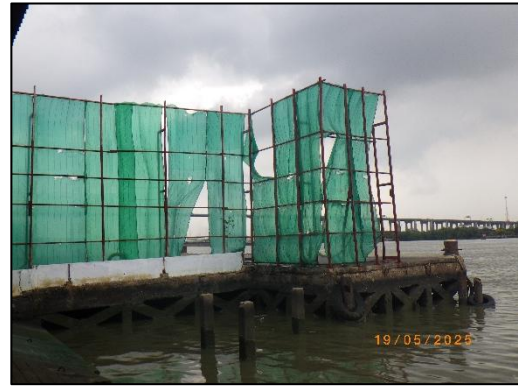
รูปที่ 2-7 การควบคุมการฟุ้งกระจายของฝุ่นละออง ขณะขนถ่ายสินค้า

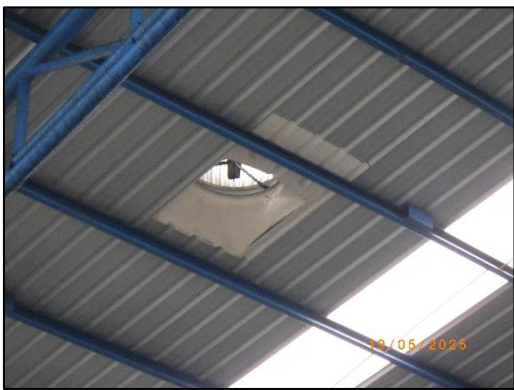
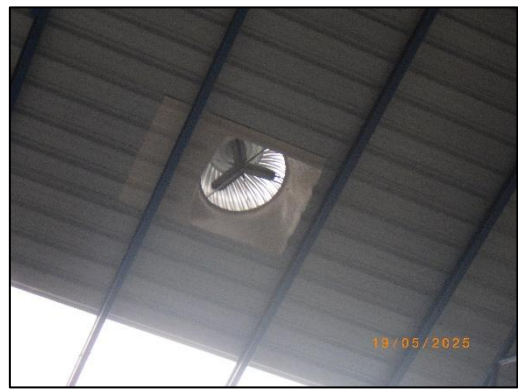
รูปที่ 2-8 ระบบระบายอากาศบนหลังคาของโกดังพักสินค้า

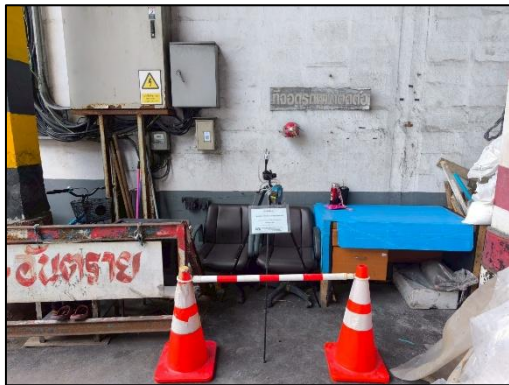
มาตรการป้องกันและลดผลกระทบสิ่งแวดล้อม	รายละเอียดการปฏิบัติตามมาตรการ และประสิทธิภาพของการดำเนินการ	ปัญหา อุปสรรค และการแก้ไข	อ้างอิง
2. คุณภาพอากาศในบรรยากาศ 1) ดัชนีที่ติดตามตรวจสอบ - ปริมาณฝุ่นละอองรวม - ปริมาณฝุ่นละอองทุกขนาด 2) สถานี - บริเวณพื้นที่ภายในโรงงาน - บริเวณโกดังสินค้า 3) ความถี่ - ปีละ 2 ครั้ง	- โครงการปฏิบัติตามมาตรการฯ กำหนด โดยผลการติดตามตรวจสอบ คุณภาพอากาศ ปีละ 2 ครั้ง ระหว่างเดือนมกราคม-มิถุนายน พ.ศ. 2568 ได้ดำเนินการเก็บตัวอย่าง 1 ครั้ง เมื่อวันที่ 4-5 มิถุนายน พ.ศ. 2568 ซึ่งจากการวิเคราะห์คุณภาพอากาศ พบว่า ฝุ่นละอองรวม และ ฝุ่นทุกขนาด มีค่าเป็นไปตามมาตรฐานฯ กำหนด รายละเอียดดังนี้ 1) <u>บริเวณพื้นที่ภายในโรงงาน</u> • ปริมาณฝุ่นละอองรวม มีค่าเท่ากับ 0.162 mg/m^3 2) <u>บริเวณโกดังสินค้า</u> • ปริมาณฝุ่นทุกขนาด มีค่าเท่ากับ 0.069 mg/m^3	-	รูปที่ 2-9 และ รูปที่ 2-10 ภาคผนวก ข-1 และ ภาคผนวก ข-2

รูปที่ 2-9 การติดตามตรวจสอบคุณภาพอากาศ
บริเวณโกดังสินค้า

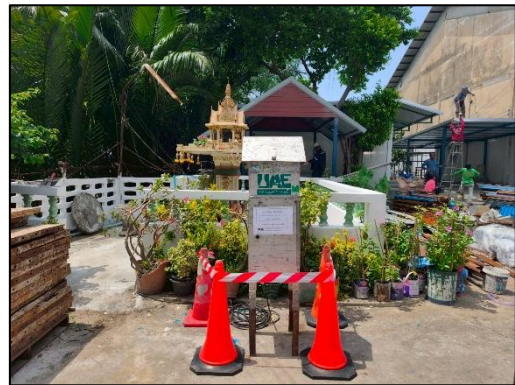
รูปที่ 2-10 การติดตามตรวจสอบคุณภาพอากาศ
บริเวณพื้นที่ภายในโรงงาน

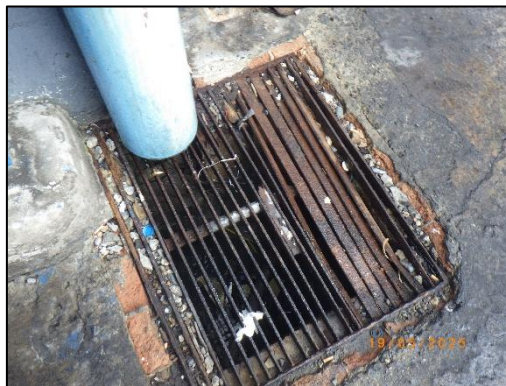
มาตรการป้องกันและแก้ไขผลกระทบสิ่งแวดล้อม	รายละเอียดการปฏิบัติตามมาตรการฯ	ปัญหา อุปสรรค และการแก้ไข	อ้างอิง
1. คุณภาพน้ำทั้งสำนักงาน 1) ดัชนีที่ติดตามตรวจสอบ <ul style="list-style-type: none"> - ความเป็นกรดและด่าง (pH) - ปริมาณสารแขวนลอย (SS) - บีโอดี (BOD) - ไนเตรทคำนวณเป็นไนโตรเจน (Nitrate-Nitrogen) - น้ำมันและไขมัน (Oil & Grease) 2) สถานี <ul style="list-style-type: none"> - จุดปล่อยน้ำทิ้งของโครงการก่อนปล่อยลงสู่แม่น้ำเจ้าพระยา 3) ความถี่ <ul style="list-style-type: none"> - ทุก ๆ 3 เดือน 	- โครงการปฏิบัติตามมาตรการฯ กำหนด โดยผลการติดตามตรวจสอบคุณภาพน้ำทิ้งทุก 3 เดือน ระหว่างเดือนมกราคม-มิถุนายน พ.ศ. 2568 ได้ดำเนินการติดตามตรวจสอบเมื่อวันที่ 30 มีนาคม พ.ศ. 2568 และวันที่ 30 มิถุนายน พ.ศ. 2568 ซึ่งจากการวิเคราะห์คุณภาพน้ำทิ้ง มีรายละเอียดดังนี้ 1) <u>คุณภาพน้ำทิ้ง เดือนมีนาคม พ.ศ. 2568</u> <ul style="list-style-type: none"> • pH มีค่าเท่ากับ 7.8 • BOD มีค่าน้อยกว่าขีดต่ำสุดที่สามารถตรวจวิเคราะห์ได้ น้อยกว่า 2.0 mg/L • SS มีค่าเท่ากับ 15.2 mg/L • NO₃-N มีค่าเท่ากับ 0.72 mg/L • Oil & Grease มีค่าน้อยกว่าขีดต่ำสุดที่สามารถตรวจวิเคราะห์ได้ น้อยกว่า 3 mg/L 2) <u>คุณภาพน้ำทิ้ง เดือนมิถุนายน พ.ศ. 2568</u> <ul style="list-style-type: none"> • pH มีค่าเท่ากับ 8.0 • BOD มีค่าเท่ากับ 2.3 mg/L • SS มีค่าเท่ากับ 18.5 mg/L • NO₃-N มีค่าเท่ากับ 1.08 mg/L • Oil & Grease มีค่าน้อยกว่าขีดต่ำสุดที่สามารถตรวจวิเคราะห์ได้ น้อยกว่า 3 mg/L 	-	รูปที่ 2-11 รูปที่ 2-12 และ ภาคผนวก ข-3

รูปที่ 2-11 ท่อระบายน้ำทิ้งภายในพื้นที่โครงการ

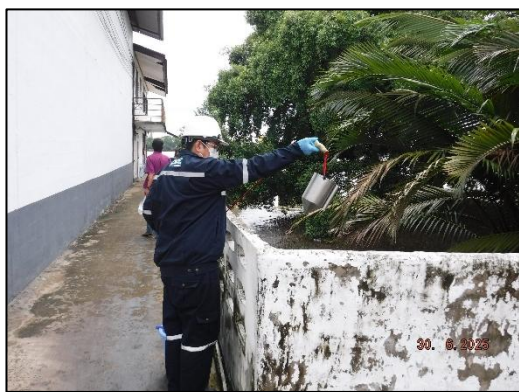
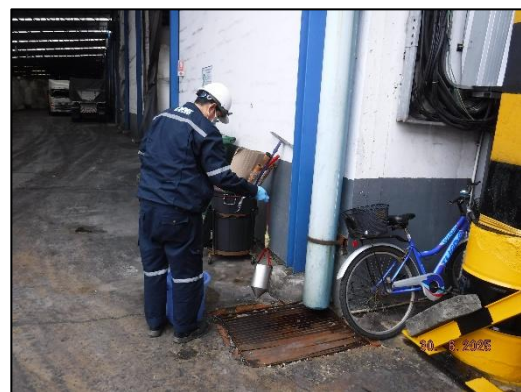
รูปที่ 2-12 การติดตามตรวจสอบคุณภาพน้ำทิ้ง

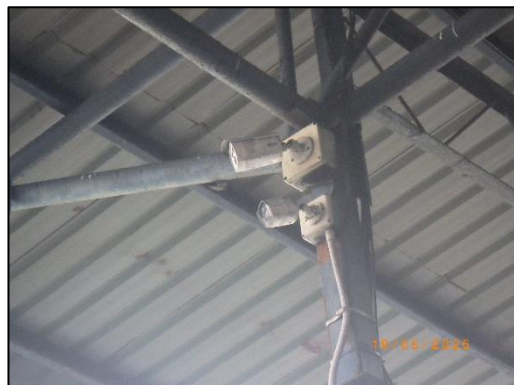
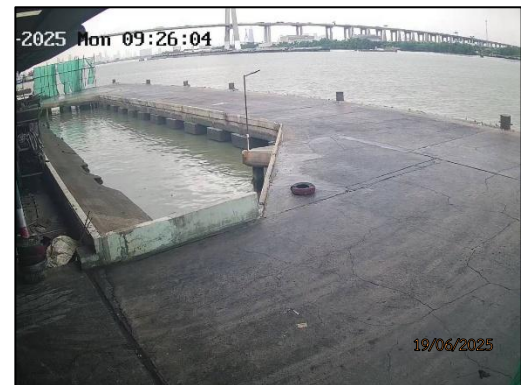
รูปที่ 2-13 ระบบกล้องวงจรปิด CCTV
