ผลการปฏิบัติตามมาตรการป้องกันและ
แก้ไขผลกระทบสิ่งแวดล้อม

ผลการปฏิบัติตามมาตรการป้องกันและแก้ไขผลกระทบสิ่งแวดล้อม

ตารางที่ 2.2-1 ผลการปฏิบัติตามมาตรการป้องกันและแก้ไขผลกระทบสิ่งแวดล้อม โครงการทำแทียบเรือและคลังน้ำมันเซลล์บ้านดอน
ของบริษัท เซลล์ แห่งประเทศไทย จำกัด (ระยะดำเนินการ) ระหว่างเดือนมกราคม-มิถุนายน พ.ศ. 2568

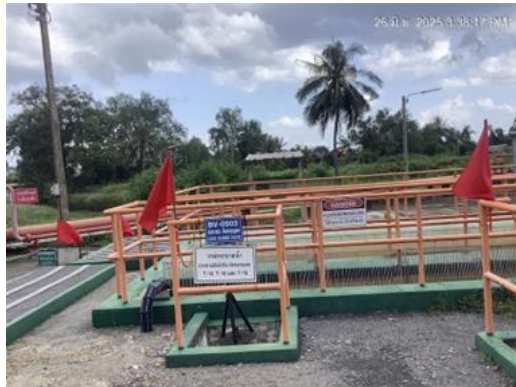
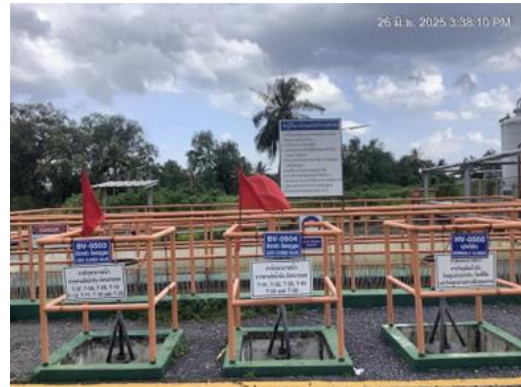
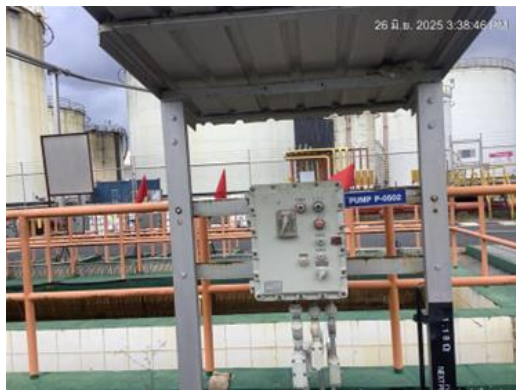
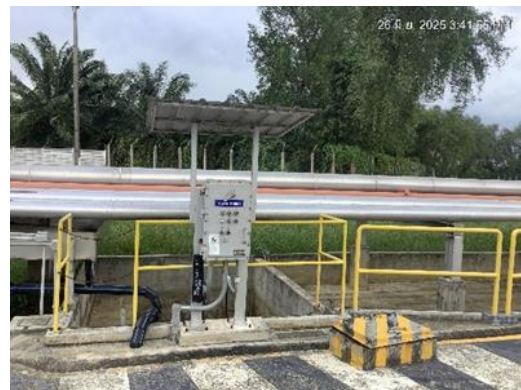
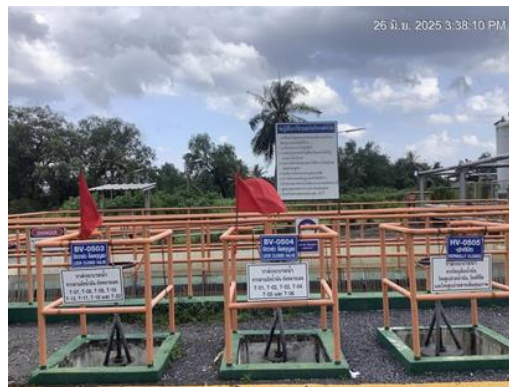
ภาพที่ 2-1 ปอดักน้ำมันของโครงการ

1. คุณภาพน้ำผิวดิน	น้ำหลากจากพื้นที่โครงการ <ul style="list-style-type: none">- เพื่อป้องกันการปนเปื้อนของน้ำหลากด้วยน้ำมันจนเกินมาตรฐานน้ำทิ้งอุตสาหกรรม และก่อให้เกิดผลกระทบต่อสิ่งแวดล้อม ได้มีการออกแบบให้น้ำหลากจากบริเวณที่มีการเก็บกักและขนถ่ายน้ำมัน เช่น ลานถังเก็บน้ำมัน ทำแทียบเรือ และที่เติมผลิตภัณฑ์ไหลผ่านเข้าบ่อดักน้ำมัน เพื่อทำการแยกน้ำมันในระบบบำบัดก่อนระบายลงสู่แหล่งน้ำธรรมชาติ พร้อมทั้งกำหนดให้มีการบำรุงรักษา และทำความสะอาดรางระบายน้ำและบ่อดักน้ำมัน	<ul style="list-style-type: none">- โครงการได้ออกแบบให้น้ำหลากจากบริเวณที่มีการเก็บกักและขนถ่ายน้ำมัน บริเวณลานถังเก็บน้ำมัน ทำแทียบเรือ และที่เติมผลิตภัณฑ์ไหลผ่านเข้าบ่อดักน้ำมัน เพื่อทำการแยกน้ำมันในระบบบำบัดก่อนระบายลงสู่แหล่งน้ำธรรมชาติ พร้อมทั้งกำหนดให้มีการบำรุงรักษา และทำความสะอาดรางระบายน้ำและบ่อดักน้ำมันอย่างสม่ำเสมอ	<ul style="list-style-type: none">- ไม่พบปัญหาในการดำเนินงาน	<ul style="list-style-type: none">- ภาคผนวก ข-3 เอกสารคู่มือการปฏิบัติหน้าที่ การใช้งานและการบำรุงรักษาระบบบำบัดน้ำทิ้ง- ภาพที่ 2-1 บ่อดักน้ำมันของโครงการ- ภาพที่ 2-2 รางระบายน้ำคอนกรีตภายในคลัง- ภาพที่ 2-3 บ่อดักตะกอน (Collection Pond)

ปอดักน้ำมันลานถึงเก็บน้ำมัน

ปอดักน้ำมันบริเวณท่าเทียบเรือ

ปอดักน้ำมันบริเวณที่เติมผลิตภัณฑ์

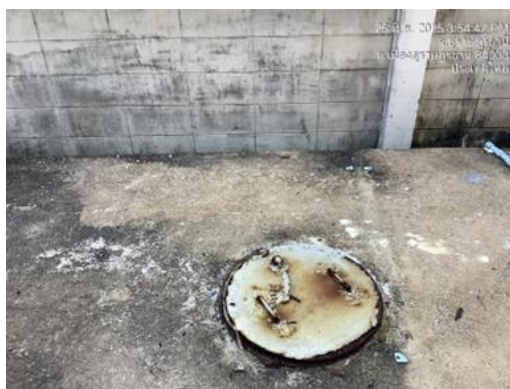
น้ำทิ้งจากห้องน้ำอาคารสำนักงาน <ul style="list-style-type: none">- จะได้มีการติดตั้งระบบบำบัดน้ำเสียสำเร็จรูปแบบถัง SATS รุ่น KA 411 และรุ่น KA 576 สำหรับห้องน้ำเจ้าหน้าที่คลังและคนขับรถน้ำมัน ตามลำดับ	<ul style="list-style-type: none">- โครงการมีการติดตั้งระบบบำบัดน้ำเสียสำเร็จรูปแบบถัง สำหรับห้องน้ำเจ้าหน้าที่คลังและคนขับรถน้ำมัน พร้อมทั้งมีการตรวจวัดคุณภาพน้ำทิ้งบริเวณดังกล่าวทุกเดือนรายละเอียดดังบทที่ 3 พบว่าคุณภาพน้ำทิ้งมีค่าอยู่ในเกณฑ์มาตรฐานกำหนด	<ul style="list-style-type: none">- ไม่พบปัญหาในการดำเนินงาน	<ul style="list-style-type: none">- ภาพที่ 2-4 ระบบบำบัดน้ำเสียสำเร็จรูปแบบถัง SATS

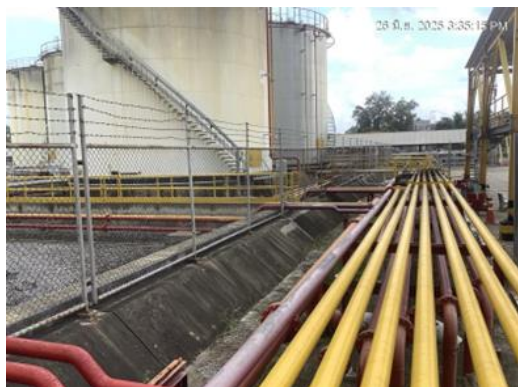
1. คุณภาพน้ำผิวดิน (ต่อ)	- โดยรอบลานถังเก็บน้ำมันมีคันดินสูง 1.00 เมตร ล้อมรอบ และความจุของคันดินนี้ไม่น้อยกว่าความจุรวมของถังเก็บน้ำมันเบนซิน	- ในปัจจุบันบริเวณลานถังเก็บน้ำมันโครงการได้ปรับปรุงจากคันดินเป็นคันคอนกรีต สูงไม่น้อยกว่า 1.00 เมตร ล้อมรอบถัง ซึ่งเป็นไปตามกฎระเบียบกระทรวงพลังงาน และได้รับมาตรฐานกรมธุรกิจพลังงาน เพื่อป้องกันการหกรั่วของน้ำมัน	- ไม่พบปัญหาในการดำเนินงาน	- ภาพที่ 2-5 คันคอนกรีตสูง 1.00 เมตร ล้อมรอบลานถังเก็บน้ำมัน - ภาคผนวก ข-4 เอกสารการตรวจสอบถังเก็บน้ำมันมาตรฐานของกรมธุรกิจพลังงาน (ใบรับรองการใช้ถังน้ำมัน)

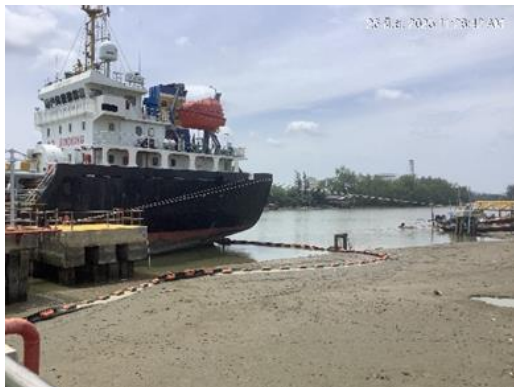
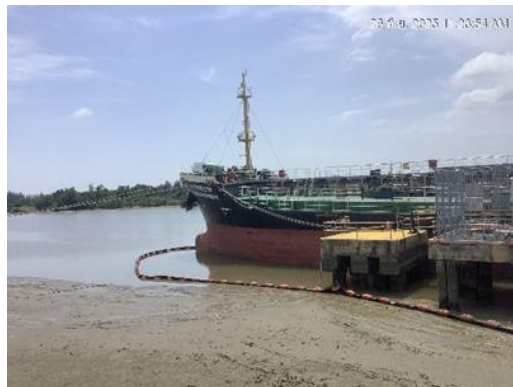
ภาพที่ 2-6 การล้อมทวน (Boom) รอบลำเรือบรรทุกน้ำมัน

- เพื่อป้องกันการแพร่กระจายของน้ำมันที่หกรั่วลงน้ำ เนื่องจากอุบัติเหตุระหว่างการขนถ่ายน้ำมันจากเรือเข้าสู่ถังเก็บน้ำมันที่คลัง ทุกครั้งที่มีการถ่ายน้ำมันจะมีการล้อมทุ่น (Boom) รอบลำเรือ	- ในขณะที่โครงการมีการขนถ่ายน้ำมันจะมีการล้อมทุ่น (Boom) รอบลำเรือบรรทุกน้ำมัน เพื่อป้องกันการแพร่กระจายของน้ำมันที่หกรั่วลงสู่แหล่งน้ำได้	- ไม่พบปัญหาในการดำเนินงาน	- ภาพที่ 2-6 การล้อมทุ่น (Boom) รอบลำเรือบรรทุกน้ำมัน

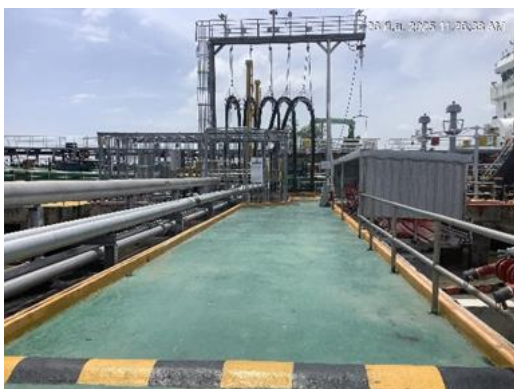
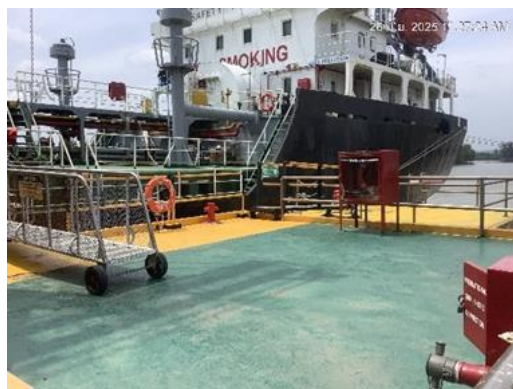
- โดยรอบท่าเรือมีคันคอนกรีตสูง 0.10 เมตร และพื้นที่ลาดเอียงเข้าหาบ่อดักน้ำมันหน้าท่าและวาล์วที่บ่อดักน้ำมันปิดตลอดเวลาการขนถ่ายน้ำมันที่ท่า ดังนั้นในกรณีที่เกิดอุบัติเหตุมีการหกรั่วของน้ำมันบนท่าในปริมาณที่ไม่มาก (<33 ลบ.ม.) น้ำมันจะถูกเก็บกักไว้บนท่าและบ่อดักน้ำมันไม่มีการรั่วไหลลงน้ำ	- บริเวณท่าเรือของโครงการมีคันคอนกรีตสูง 0.10 เมตร และพื้นที่ลาดเอียงเข้าหาบ่อดักน้ำมันหน้าท่าและวาล์วที่บ่อดักน้ำมันปิดตลอดเวลาการขนถ่ายน้ำมันที่ท่า เพื่อป้องกันเกิดอุบัติเหตุการหกรั่วของน้ำมันบนท่า สำหรับน้ำมันบนท่าจะถูกเก็บกักไว้บนท่าและบ่อดักน้ำมันจึงไม่มีการรั่วไหลของน้ำมันลงสู่คลองท่าทอง	- ไม่พบปัญหาในการดำเนินงาน	- ภาพที่ 2-7 คันคอนกรีตสูง 0.10 เมตร บริเวณหน้าท่า - ภาพที่ 2-8 ถาดรองน้ำมันที่อาจรั่วหกและวาล์วที่บ่อดักน้ำมันปิดตลอดเวลาการขนถ่ายน้ำมันที่ท่า

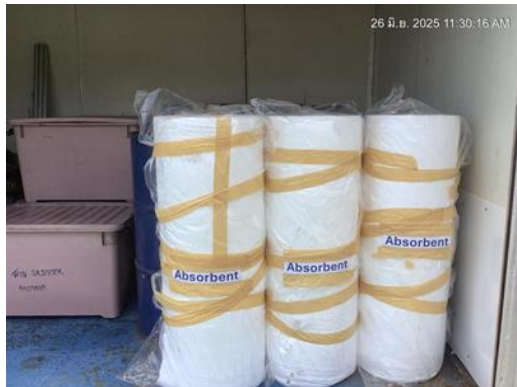
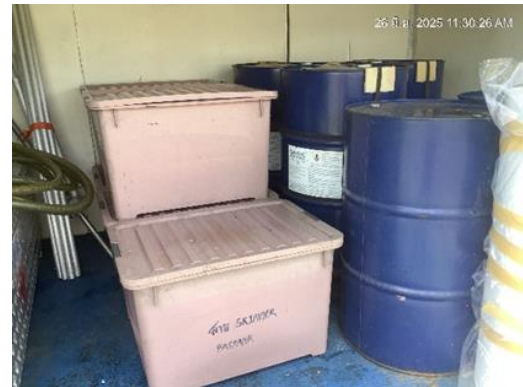
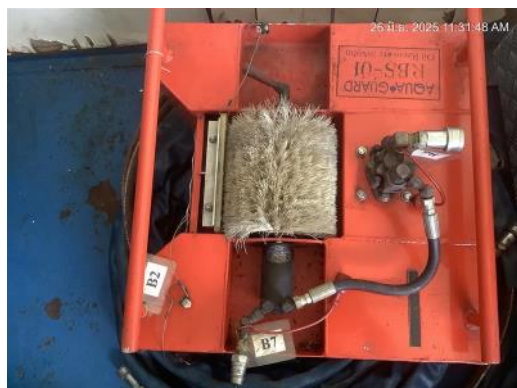
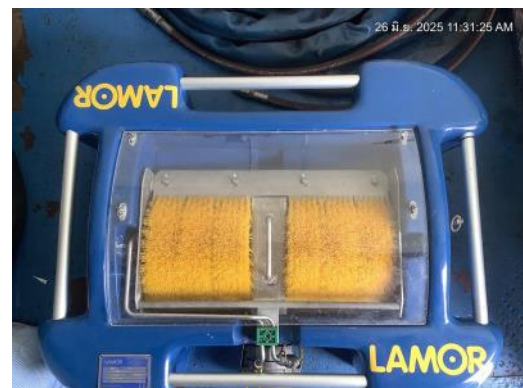
ภาพที่ 2-9 อุปกรณ์และเครื่องมือสำหรับกำจัดคราบน้ำมัน

1. คุณภาพน้ำผิวดิน (ต่อ)	<ul style="list-style-type: none">- ในกรณีที่เกิดอุบัติเหตุมีการหกรั่วของน้ำมันลงสู่แหล่งน้ำ ทางบริษัทฯ มีแผนปฏิบัติการฉุกเฉิน ซึ่งระบุขั้นตอนในการปฏิบัติงาน และระบุบุคลากรที่ต้องรับผิดชอบในการปฏิบัติงาน นอกจากนี้ทางบริษัทฯ จะมีอุปกรณ์กำจัดคราบน้ำมันจัดเก็บไว้ที่คลังน้ำมันและพร้อมนำมาใช้งานได้ตลอดเวลาอุปกรณ์ดังกล่าวประกอบด้วย<ul style="list-style-type: none">* Boom 2 ชุด รวมยาว 350 เมตร* Skimmer ขนาด 15 ตัน/ชั่วโมง จำนวน 1 ชุด* ปิ้ม จำนวน 1 เครื่อง* Dispersant ขนาด 200 ลิตร จำนวน 5 ถัง* Dispersant Sprayer จำนวน 2 ชุด* Fastank 1 ถัง* Sorbent Boom ยาว 3 เมตร จำนวน 5 Pack* Sorbent Pad จำนวน 1 Pack* Communication Equipment : VHF จำนวน 2 เครื่อง	<ul style="list-style-type: none">- โครงการมีแผนปฏิบัติการฉุกเฉิน โดยมีบุคลากรที่ต้องรับผิดชอบในการปฏิบัติงาน และมีการจัดเตรียมอุปกรณ์ป้องกันอัคคีภัย และอุปกรณ์ขจัดคราบน้ำมันอย่างเพียงพอและพร้อมใช้งานสำหรับรายละเอียดจำนวนอุปกรณ์ได้แสดงไว้ในบทที่ 1 เรียบร้อยแล้ว และมีการฝึกทบทวนการใช้อุปกรณ์ดับเพลิง เพื่อควบคุมและป้องกันอุบัติเหตุจากการเกิดเพลิงไหม้และหกรั่วของผลิตภัณฑ์ นอกจากนี้ยังมีการจัดซ้อมแผนและอบรมในด้านต่างๆ ระหว่างเดือนมกราคม ถึงมิถุนายน พ.ศ. 2568 มีรายละเอียดดังนี้<ul style="list-style-type: none">• การฝึกซ้อม PFSP drill (PFS requirement) พบเห็นวัตถุต้องสงสัย เมื่อวันที่ 24 มีนาคม พ.ศ. 2568• การฝึกซ้อม PFSP drill (PFS requirement) quarterly พนักงานขับรถเกรียวกราด เมื่อวันที่ 30 พฤษภาคม พ.ศ. 2568	<ul style="list-style-type: none">- ไม่พบปัญหาในการดำเนินงาน	<ul style="list-style-type: none">- ภาคผนวก ข-5 แผนปฏิบัติการฉุกเฉิน- ภาคผนวก ข-6 ผลการซ้อมแผนดับเพลิง ปี พ.ศ. 2567- ภาคผนวก ข-7 ผลการซ้อมแผนหกรั่วของน้ำมัน ปี พ.ศ. 2567- ภาคผนวก ข-8 ตัวอย่างเอกสารบันทึกการซ้อมแผนฉุกเฉินอื่นๆ ภายในโครงการ- ภาพที่ 2-9 อุปกรณ์และเครื่องมือสำหรับกำจัดคราบน้ำมัน- ภาพที่ 2-10 อุปกรณ์ดับเพลิงหน้าท่า- ภาพที่ 2-11 อุปกรณ์ดับเพลิงภายในคลัง

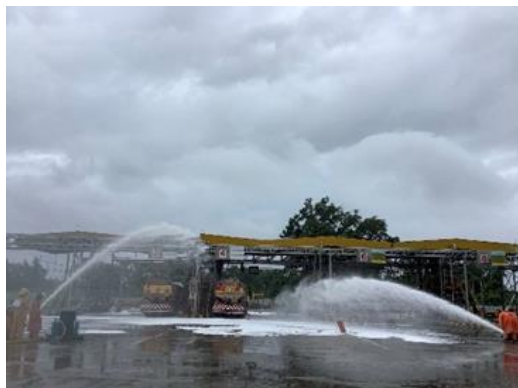
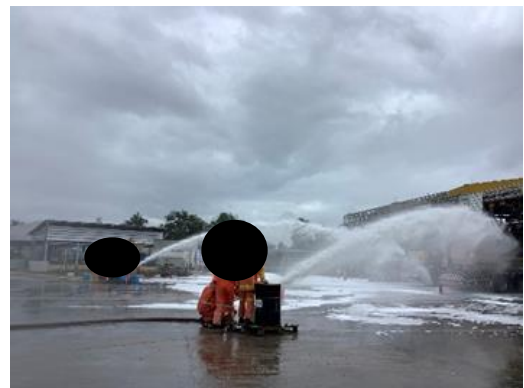
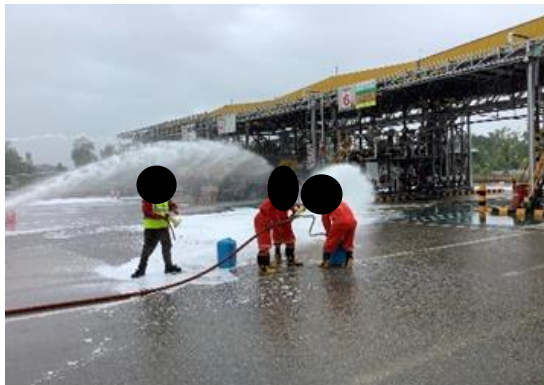
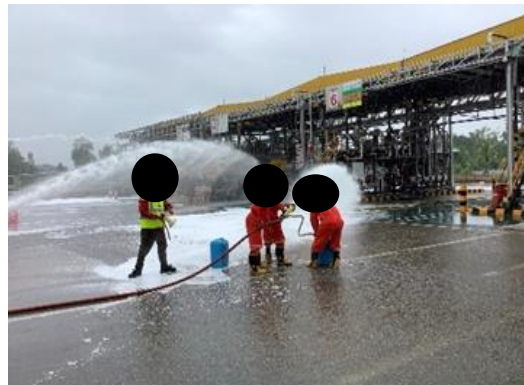
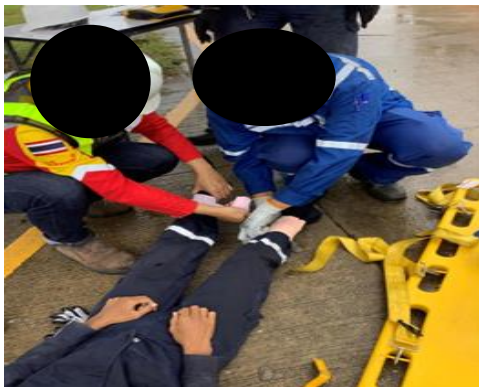
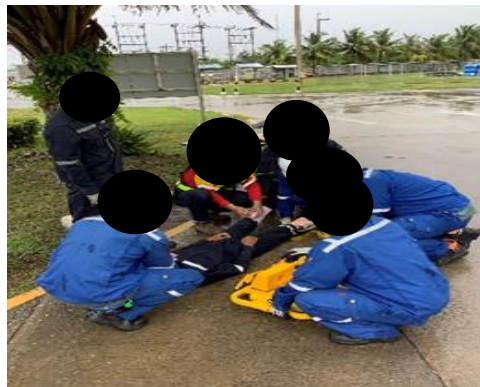
ผลกระทบสิ่งแวดล้อม	มาตรการป้องกันและแก้ไข ผลกระทบสิ่งแวดล้อม	ผลการปฏิบัติตามมาตรการ	ปัญหาอุปสรรค ข้อเสนอแนะ/ แนวทางแก้ไข	เอกสารประกอบผล การปฏิบัติตามมาตรการ
1. คุณภาพน้ำผิวดิน (ต่อ)		<ul style="list-style-type: none">การฝึกซ้อมดับเพลิง Internal Fire Drill ไฟไหม้ถังของผลิตภัณฑ์น้ำมันเบนซินพลัส (RBOB91) เมื่อวันที่ 27 มิถุนายน 2568 นอกจากนี้โครงการยังได้ซ้อมแผนฉุกเฉินและอพยพหนีไฟ และแผนขจัดคราบน้ำมัน ซึ่งล่าสุดโครงการมีการฝึกซ้อมแผนฉุกเฉินและอพยพหนีไฟ เมื่อวันที่ 24 ตุลาคม พ.ศ. 2567 และฝึกซ้อมแผนขจัดคราบน้ำมัน เมื่อวันที่ 27 พฤศจิกายน พ.ศ. 2567 โดยในปี พ.ศ. 2568 โครงการมีแผนดำเนินการในระหว่างเดือนกรกฎาคม-ธันวาคม พ.ศ. 2568 และจะนำเสนอในรายงานฉบับถัดไป	- ไม่พบปัญหาในการดำเนินงาน	- ภาพที่ 2-12 ภาพกิจกรรมซ้อมแผนฉุกเฉิน ปี พ.ศ. 2567 - ภาพที่ 2-13 ภาพกิจกรรมซ้อมแผนทรวั่วไหลของน้ำมัน ปี พ.ศ. 2567

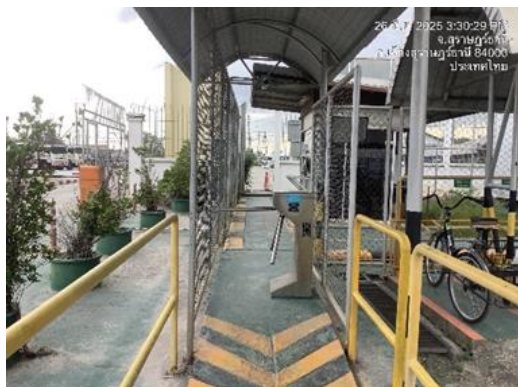
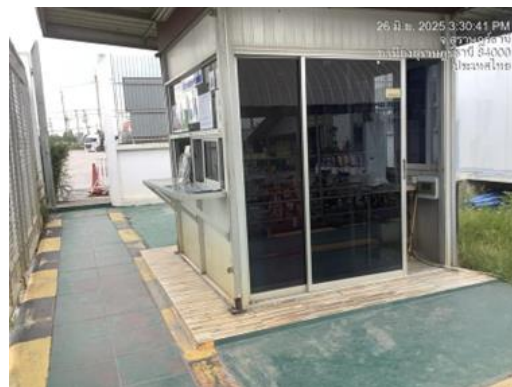
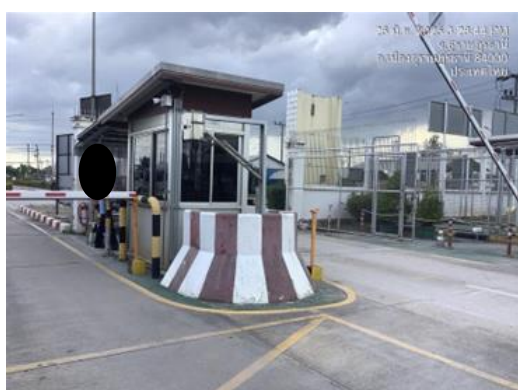
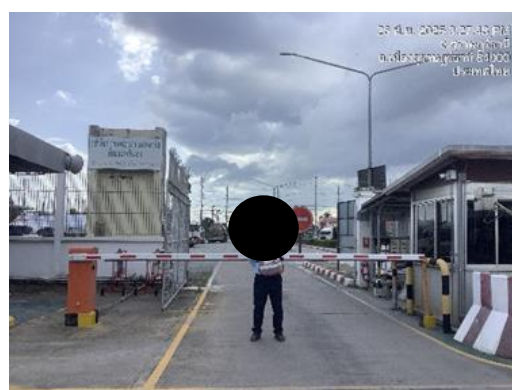
2. ความปลอดภัย	<ul style="list-style-type: none">- เพื่อป้องกันอุบัติเหตุจากการเกิดเพลิงไหม้และหกรั่วของผลิตภัณฑ์ ผู้ร่วมปฏิบัติงานทุกคนรวมถึงผู้เข้ามาติดต่อกิจธุระที่คลังจะต้องปฏิบัติตามกฎระเบียบและข้อบังคับต่างๆ และอุปกรณ์ที่ใช้ในการขนถ่ายและเก็บกักผลิตภัณฑ์ จะได้รับการบำรุงรักษาเป็นระยะๆ ตลอดเวลาการใช้งาน	<ul style="list-style-type: none">- โครงการมีแผนปฏิบัติการฉุกเฉิน โดยมีบุคลากรที่ต้องรับผิดชอบในการปฏิบัติงาน และมีการจัดเตรียมอุปกรณ์ป้องกันอัคคีภัย และอุปกรณ์ขจัดคราบน้ำมันอย่างเพียงพอและพร้อมใช้งานตลอดเวลา เพื่อควบคุมและป้องกันอุบัติเหตุจากการเกิดเพลิงไหม้และหกรั่วของผลิตภัณฑ์ โดยล่าสุดโครงการดำเนินการฝึกซ้อมแผนปฏิบัติการฉุกเฉินเมื่อวันที่ 24 ตุลาคม พ.ศ. 2567 และซ้อมแผนหกรั่วไหลของน้ำมัน เมื่อวันที่ 27 พฤศจิกายน พ.ศ. 2567 โดยในปี พ.ศ. 2568 โครงการมีแผนดำเนินการในระหว่างเดือนกรกฎาคม-ธันวาคม พ.ศ. 2568 และจะนำเสนอในรายงานฉบับถัดไป นอกจากนี้ผู้ร่วมปฏิบัติงานทุกคนรวมถึงผู้เข้ามาติดต่อกิจธุระที่คลังจะต้องปฏิบัติตามกฎระเบียบและข้อบังคับของคลังกำหนด อาทิเช่น โครงการจัดให้มีใบอนุญาตการทำงาน มีเจ้าหน้าที่รักษาความปลอดภัยประจำหน้าคลัง	<ul style="list-style-type: none">- ไม่พบปัญหาในการดำเนินงาน	<ul style="list-style-type: none">- ภาคผนวก ข-5 แผนปฏิบัติการฉุกเฉิน- ภาคผนวก ข-6 ผลการซ้อมแผนดับเพลิง ปี พ.ศ. 2567- ภาคผนวก ข-7 ผลการซ้อมแผนหกรั่วไหลของน้ำมัน ปี พ.ศ. 2567- ภาคผนวก ข-9 ตัวอย่างเอกสารขออนุญาตเข้าทำงานในโครงการ- ภาพที่ 2-12 ภาพกิจกรรมซ้อมแผนฉุกเฉิน ปี พ.ศ. 2567- ภาพที่ 2-13 ภาพกิจกรรมซ้อมแผนหกรั่วไหลของน้ำมัน ปี พ.ศ. 2567- ภาพที่ 2-14 เจ้าหน้าที่รักษาความปลอดภัยบริเวณหน้าคลัง
