## บทที่ 2

### การดำเนินการตามมาตรการป้องกัน และแก้ไขผลกระทบสิ่งแวดล้อม

#### 2.2 ผลการดำเนินการตามมาตรการป้องกันและแก้ไขผลกระทบสิ่งแวดล้อม และมาตรการ ติดตามตรวจสอบผลกระทบสิ่งแวดล้อม

ตารางที่ 2.1-1 แบบรายงานผลการปฏิบัติตามมาตรการป้องกันและแก้ไขผลกระทบสิ่งแวดล้อม และมาตรการติดตามตรวจสอบผลกระทบสิ่งแวดล้อมของโครงการ

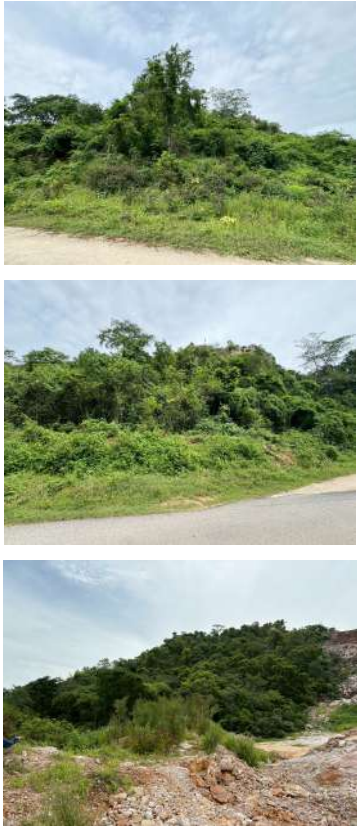
| มาตรการป้องกันและแก้ไข<br>ผลกระทบสิ่งแวดล้อม | ผลการปฏิบัติตามมาตรการฯ | ปัญหา อุปสรรค<br>และแนวทางแก้ไข | ภาพประกอบ |
|---|---|---|---|
| 2. ให้ทำการปรับปรุงฟื้นฟูพื้นที่โครงการที่ผ่านการทำเหมืองแร่แล้ว และพื้นที่สิ้นสุดการใช้ประโยชน์แล้วตามแผนฟื้นฟูพื้นที่จากการทำเหมืองแร่ พร้อมทั้งให้รายงานผลการดำเนินงานให้สำนักงานนโยบายและแผนทรัพยากรธรรมชาติและสิ่งแวดล้อม และกรมอุตสาหกรรมพื้นฐานและการเหมืองแร่ทราบทุกปี | - ปัจจุบันพื้นที่ทำเหมืองของโครงการอยู่ในระหว่างเปิดการทำเหมืองอย่างต่อเนื่อง ซึ่งยังไม่มีพื้นที่สิ้นสุดการทำเหมืองในการดำเนินการตามแผนการฟื้นฟูพื้นที่จากการทำเหมืองแร่ จึงยังไม่สามารถทำการปรับปรุงฟื้นฟูพื้นที่ดังกล่าวแต่อย่างใด อย่างไรก็ตาม โครงการได้มีการรักษาสภาพป่าไม้เดิมทางด้านทิศเหนือ ด้านทิศใต้ และทิศตะวันออก ของพื้นที่โครงการเพื่อใช้เป็นแนวกันชน (Buffer Zone) และในบริเวณพื้นที่ว่างต่างๆ ตามแนวเขตพื้นที่เวนคืนการทำเหมืองในระยะ 10 เมตร จากขอบเขตพื้นที่ประทานบัตร และในระยะ 50 เมตร จากทางสาธารณะ ได้ดำเนินการปลูกต้นไม้เพิ่มเติมเพื่อเป็นแนวป้องกันผลกระทบสิ่งแวดล้อมและบดบังทัศนียภาพจากการทำเหมือง | - ไม่มี | <p>สภาพป่าไม้ทางด้านทิศเหนือของโครงการ</p> |

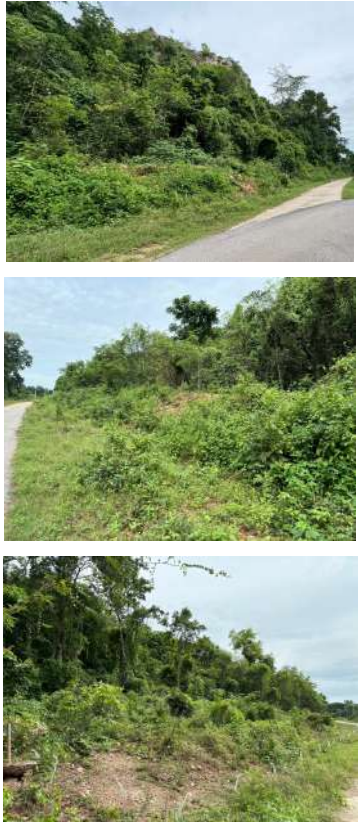
| มาตรการป้องกันและแก้ไข<br>ผลกระทบสิ่งแวดล้อม | ผลการปฏิบัติตามมาตรการฯ | ปัญหา อุปสรรค<br>และแนวทางแก้ไข | ภาพประกอบ |
|---|---|---|---|
| | | | <p>สภาพป่าไม้ทางด้านทิศตะวันออกของ<br/>โครงการ</p> |

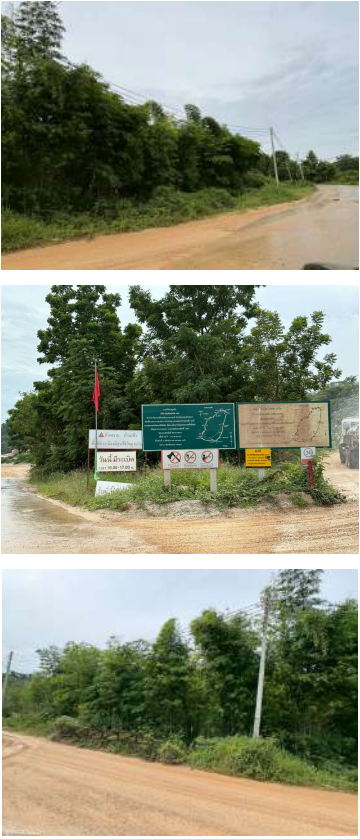
| มาตรการป้องกันและแก้ไข<br>ผลกระทบสิ่งแวดล้อม | ผลการปฏิบัติตามมาตรการฯ | ปัญหา อุปสรรค<br>และแนวทางแก้ไข | ภาพประกอบ |
|---|---|---|---|
| | | | <p>สภาพป่าไม้ทางด้านทิศใต้ของโครงการ</p> |

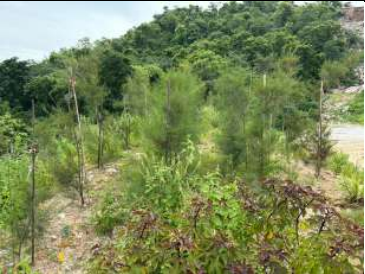
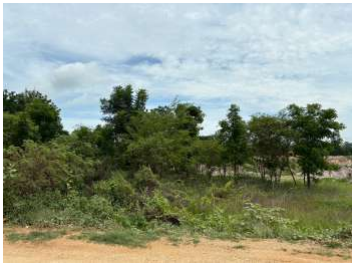
| มาตรการป้องกันและแก้ไข<br>ผลกระทบสิ่งแวดล้อม | ผลการปฏิบัติตามมาตรการฯ | ปัญหา อุปสรรค<br>และแนวทางแก้ไข | ภาพประกอบ |
|---|---|---|---|
| | | | <p>แนวต้นไม้ที่ปลูกเพิ่มเติมทางด้านทิศ<br/>ตะวันตกเฉียงเหนือ</p> <p>แนวปลูกต้นไม้ทางด้านทิศใต้</p> |

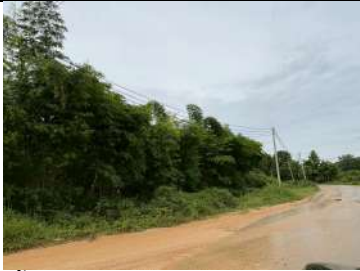
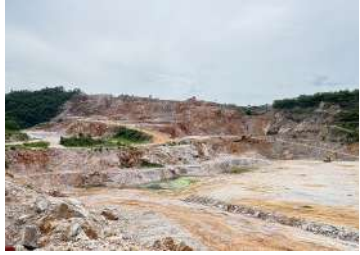
| มาตรการป้องกันและแก้ไข<br>ผลกระทบสิ่งแวดล้อม | ผลการปฏิบัติตามมาตรการฯ | ปัญหา อุปสรรค<br>และแนวทางแก้ไข | ภาพประกอบ |
|---|---|---|---|
| | | | <br>พื้นที่เว้นการทำเหมืองทางด้านทิศใต้<br><br>พื้นที่เปิดทำเหมืองมีลักษณะแบบขั้นบันได |

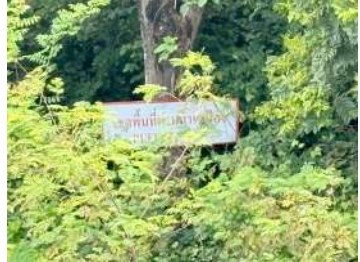
| มาตรการป้องกันและแก้ไข<br>ผลกระทบสิ่งแวดล้อม | ผลการปฏิบัติตามมาตรการฯ | ปัญหา อุปสรรค<br>และแนวทางแก้ไข | ภาพประกอบ |
|---|---|---|---|
| 2. ให้ปักป้ายหรือสัญลักษณ์แสดงขอบเขตพื้นที่ห้ามทำเหมืองด้านทิศเหนือของพื้นที่โครงการให้สามารถเห็นได้ชัดเจนเพื่อป้องกันการทำเหมืองรุกร้าพื้นที่ดังกล่าว | - โครงการดำเนินการติดตั้งป้ายแสดงขอบเขตพื้นที่ห้ามทำเหมืองด้านทิศเหนือของพื้นที่โครงการให้สามารถเห็นได้ชัดเจนเพื่อป้องกันการทำเหมืองรุกร้าพื้นที่ดังกล่าวเรียบร้อยแล้ว | - ไม่มี | <br>ป้ายแสดงเขตพื้นที่ห้ามทำเหมืองด้านทิศเหนือ |

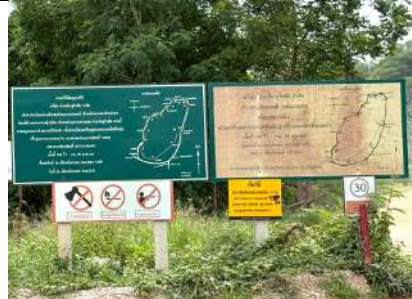
| มาตรการป้องกันและแก้ไข<br>ผลกระทบสิ่งแวดล้อม | ผลการปฏิบัติตามมาตรการฯ | ปัญหา อุปสรรค<br>และแนวทางแก้ไข | ภาพประกอบ |
|---|---|---|---|
| 5. ให้ดูแลป้ายขอบเขตพื้นที่โครงการ ขอบเขตการทำเหมือง และป้ายแสดงข้อมูลเกี่ยวกับโครงการ ได้แก่ หมายเลขประธานบัตร เนื้อที่ ระยะเวลาการทำเหมือง ผู้รับผิดชอบ และหมายเลขโทรศัพท์ที่สามารถติดต่อได้ บริเวณโครงการให้สามารถใช้งานได้ดีอยู่เสมอ เพื่อให้ง่ายต่อการตรวจสอบพื้นที่และการปฏิบัติงานบริเวณโครงการ | - โครงการได้มีการจัดทำป้ายขอบเขตพื้นที่โครงการ ขอบเขตการทำเหมือง และป้ายแสดงข้อมูลเกี่ยวกับโครงการ พร้อมทั้งดูแลป้ายดังกล่าวให้อยู่ในสภาพดีอยู่เสมอ | - ไม่มี | <p>ป้ายแสดงขอบเขตพื้นที่โครงการ ขอบเขตการทำเหมือง และป้ายแสดงข้อมูลเกี่ยวกับโครงการ</p> |

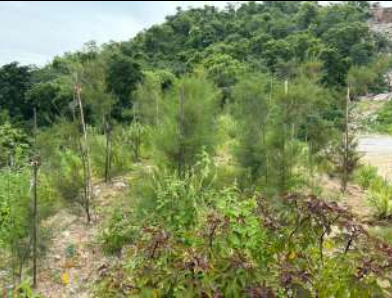
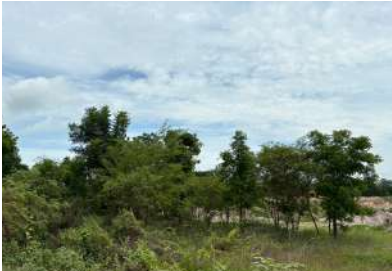
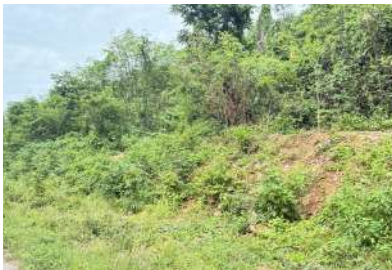
| มาตรการป้องกันและแก้ไข<br>ผลกระทบสิ่งแวดล้อม | ผลการปฏิบัติตามมาตรการฯ | ปัญหา อุปสรรค<br>และแนวทางแก้ไข | ภาพประกอบ |
|---|---|---|---|
| 7. ให้ปลูกพืชคลุมดิน เช่น หญ้าแฝก พืชตระกูลถั่ว และปลูกไม้ยืนต้นโตเร็วหรือไม้ท้องถิ่น บริเวณภูเขาทางด้านทิศเหนือ บริเวณรอบแนวเขตพื้นที่โครงการ ระยะประมาณ 10 เมตร และในระยะ 50 เมตร จากทางสาธารณะ พร้อมทั้งดูแลรักษาต้นไม้ที่ปลูกให้เจริญเติบโตอย่างสม่ำเสมอ หากพบว่าต้นไม้ตายหรือไม่เจริญเติบโตให้ทำการปลูกซ่อมแซมโดยทันที | - โครงการได้มีการปลูกไม้ยืนต้นโตเร็วเพิ่มเติมบริเวณภูเขาทางด้านทิศเหนือ บริเวณรอบแนวเขตพื้นที่โครงการ ระยะประมาณ 10 เมตร และในระยะ 50 เมตร จากทางสาธารณะ พร้อมทั้งดูแลรักษาต้นไม้ที่ปลูกให้เจริญเติบโตอย่างสม่ำเสมอ | - ไม่มี | <p>ปลูกไม้ยืนต้นโตเร็วบริเวณทางด้านทิศเหนือ</p> <p>ปลูกไม้ยืนต้นโตเร็วบริเวณทางด้านทิศใต้</p> <p>ปลูกไม้ยืนต้นโตเร็วบริเวณทางด้านทิศตะวันออก</p> |

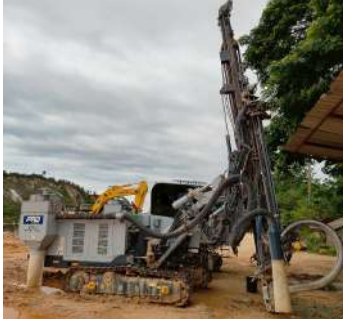
| มาตรการป้องกันและแก้ไข<br>ผลกระทบสิ่งแวดล้อม | ผลการปฏิบัติตามมาตรการฯ | ปัญหา อุปสรรค<br>และแนวทางแก้ไข | ภาพประกอบ |
|---|---|---|---|
| 2. ให้ใช้เครื่องเจาะรื้อระเบิดที่มีอุปกรณ์เก็บฝุ่นติดไว้กับหัวเจาะ เพื่อป้องกันการฟุ้งกระจายของฝุ่นละอองขณะทำการเจาะรื้อระเบิด | - โครงการมีการติดตั้งอุปกรณ์เก็บฝุ่นไว้บริเวณหัวเจาะของเครื่องเจาะรื้อระเบิด เพื่อป้องกันการฟุ้งกระจายของฝุ่นละออง | - ไม่มี | <br>เครื่องเจาะรื้อระเบิด |

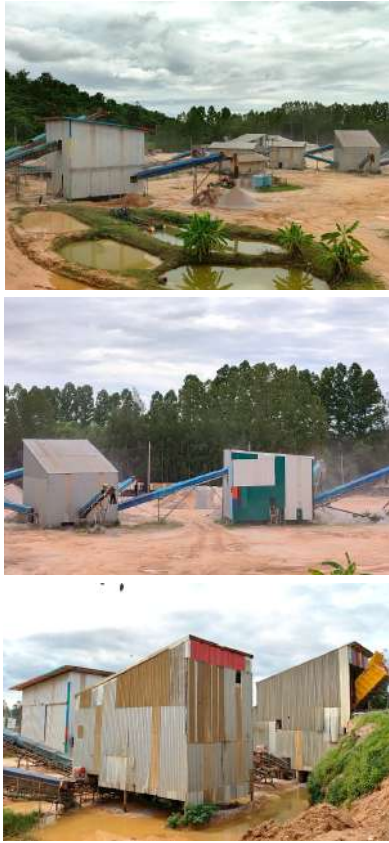
| มาตรการป้องกันและแก้ไข<br>ผลกระทบสิ่งแวดล้อม | ผลการปฏิบัติตามมาตรการฯ | ปัญหา อุปสรรค<br>และแนวทางแก้ไข | ภาพประกอบ |
|---|---|---|---|
| 3. ให้มีการดูแลบำรุงรักษาและใช้ระบบป้องกันและลดผลกระทบสิ่งแวดล้อมในขณะทำการผลิตแร่อย่างสม่ำเสมอ โดยเฉพาะระบบป้องกันและลดการแพร่กระจายของฝุ่นละออง ตามประกาศกรมอุตสาหกรรมพื้นฐานและการเหมืองแร่ เรื่อง ให้โรงโม่ บด หรือย่อยหินมีระบบป้องกันผลกระทบสิ่งแวดล้อม ลงวันที่ 12 มกราคม พ.ศ. 2548 | - โครงการได้มีการปิดคลุมโรงโม่หิน และจัดให้มีระบบสเปรย์น้ำบริเวณจุดกำเนิดฝุ่นต่างๆ เพื่อลดการฟุ้งกระจายของฝุ่นละออง | - ไม่มี | <p>การปิดคลุมอาคารโรงโม่หิน</p> |

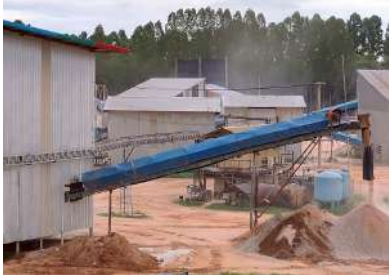
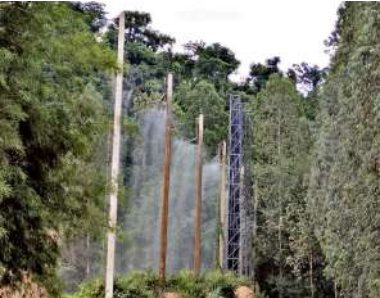
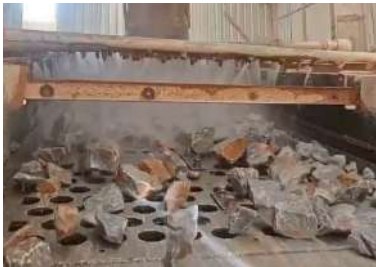
| มาตรการป้องกันและแก้ไข<br>ผลกระทบสิ่งแวดล้อม | ผลการปฏิบัติตามมาตรการฯ | ปัญหา อุปสรรค<br>และแนวทางแก้ไข | ภาพประกอบ |
|---|---|---|---|
| | | | <p>การปิดคลุมสายพานลำเลียง</p> <p>ม่านสเปรย์น้ำ</p> <p>สเปรย์น้ำล้างหินบริเวณปากไม่</p> |

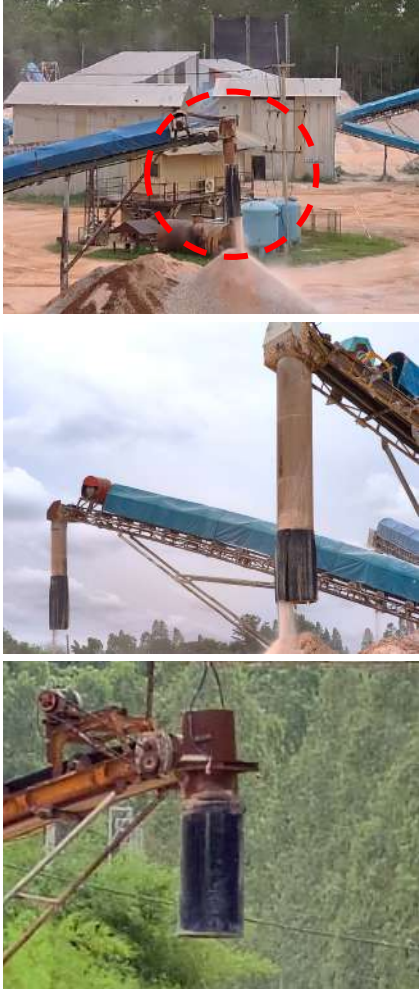
| มาตรการป้องกันและแก้ไข<br>ผลกระทบสิ่งแวดล้อม | ผลการปฏิบัติตามมาตรการฯ | ปัญหา อุปสรรค<br>และแนวทางแก้ไข | ภาพประกอบ |
|---|---|---|---|
| | | | <p>ถุงป้องกันการฟุ้งกระจายของฝุ่นปลายสายพาน</p> |

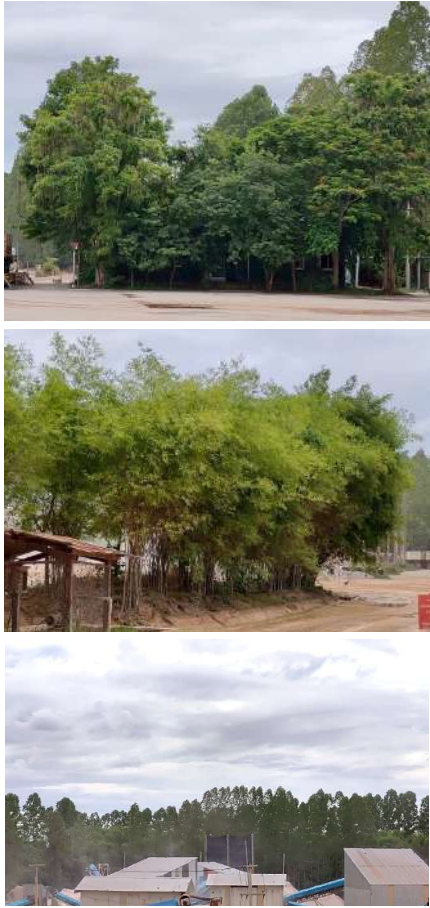
| มาตรการป้องกันและแก้ไข<br>ผลกระทบสิ่งแวดล้อม | ผลการปฏิบัติตามมาตรการฯ | ปัญหา อุปสรรค<br>และแนวทางแก้ไข | ภาพประกอบ |
|---|---|---|---|
| | | | <p>การปลูกไม้ยืนต้นบริเวณโดยรอบโรงโม่หิน</p> |

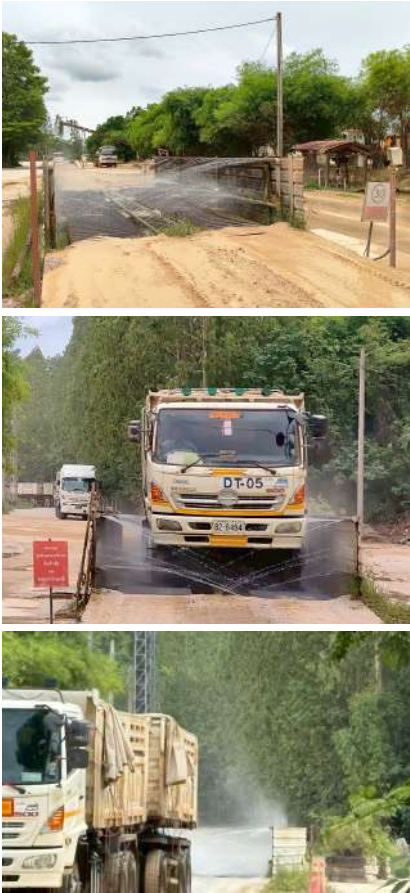
| มาตรการป้องกันและแก้ไข<br>ผลกระทบสิ่งแวดล้อม | ผลการปฏิบัติตามมาตรการฯ | ปัญหา อุปสรรค<br>และแนวทางแก้ไข | ภาพประกอบ |
|---|---|---|---|
| 4. ให้ดูแลระบบบ่อล้างล้อ และกำหนดให้รถบรรทุกหินทุกคันจะต้องล้างล้อก่อนออกจากโรงโม่หิน และดูแลระบบสเปรย์น้ำบริเวณพื้นที่โรงโม่หินให้อยู่ในสภาพที่ใช้งานได้อย่างมีประสิทธิภาพอยู่เสมอ โดยกำหนดให้มีการฉีดสเปรย์น้ำบริเวณจุดกำเนิดฝุ่นละอองในบริเวณต่างๆในขณะทำการบดย่อยหิน การตัก การขนถ่ายหรือการลำเลียงภายในบริเวณพื้นที่โรงโม่หิน โดยเฉพาะในช่วงฤดูแล้งจะต้องฉีดสเปรย์น้ำอย่างต่อเนื่องตลอดระยะเวลาการทำงานในแต่ละวัน | - โครงการได้มีการจัดให้มีระบบบ่อล้างล้อรถบรรทุกไว้ภายในพื้นที่โรงโม่หินของโครงการ พร้อมทั้งกำชับให้มีการล้างล้อรถบรรทุกแร่ก่อนออกนอกพื้นที่โครงการทุกครั้ง และดูแลระบบสเปรย์น้ำให้อยู่ในสภาพที่ใช้งานได้อย่างมีประสิทธิภาพอยู่เสมอ | - ไม่มี | <p>ระบบล้างล้อรถบรรทุกของโครงการ</p> |

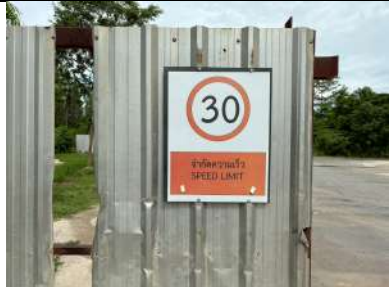
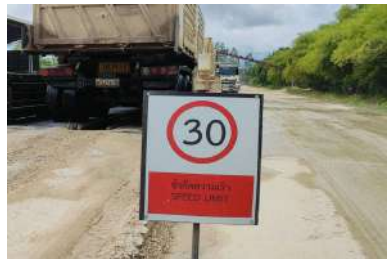
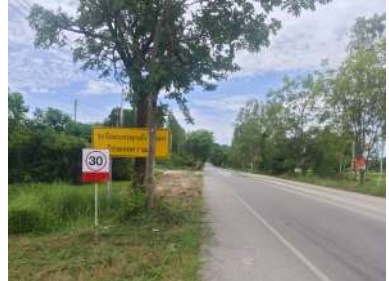
| มาตรการป้องกันและแก้ไข<br>ผลกระทบสิ่งแวดล้อม | ผลการปฏิบัติตามมาตรการฯ | ปัญหา อุปสรรค<br>และแนวทางแก้ไข | ภาพประกอบ |
|---|---|---|---|
| 5. ควบคุมความเร็วรถบรรทุกขนส่งแร่ที่วิ่งไป-มา ระหว่าง<br>หน้าเหมืองถึงโรงโม่หิน และจากโรงโม่หินถึงถนนทางหลวง<br>หมายเลข 12 ให้ใช้ความเร็วไม่เกิน 30 กิโลเมตรต่อชั่วโมง<br>โดยการติดตั้งป้ายเตือนไว้ริมเส้นทางให้เห็นอย่างชัดเจน | - โครงการมีการควบคุมความเร็วรถบรรทุก<br>ขนส่งแร่ให้ใช้ความเร็วไม่เกิน 30 กิโลเมตร<br>ต่อชั่วโมง และทำการติดตั้งป้ายเตือนไว้ริม<br>เส้นทางให้เห็นอย่างชัดเจน | - ไม่มี | <p>ป้ายควบคุมความเร็วรถด้านหน้าโรงโม่หิน</p> <p>ป้ายควบคุมความเร็วรถด้านในโรงโม่หิน</p> <p>ป้ายควบคุมความเร็วรถบริเวณถนน<br/>จากโรงโม่หินไปยังทางหลวงหมายเลข 12</p> |

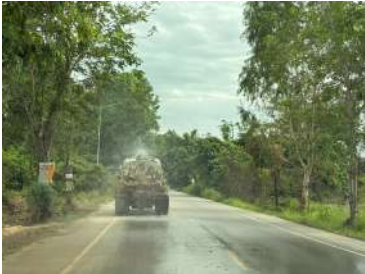
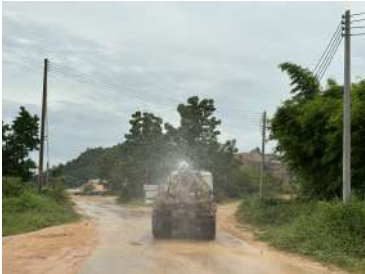
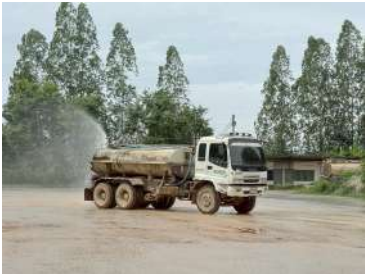
| มาตรการป้องกันและแก้ไข<br>ผลกระทบสิ่งแวดล้อม | ผลการปฏิบัติตามมาตรการฯ | ปัญหา อุปสรรค<br>และแนวทางแก้ไข | ภาพประกอบ |
|---|---|---|---|
| 6. ให้ฉีดพรมน้ำบนเส้นทางถนนลูกรังที่ใช้ขนส่งแร่จากพื้นที่หน้าเหมืองไปโรงโม่หินของโครงการ อย่างน้อยวันละ 3-4 ครั้ง หรือตามสภาพอากาศในแต่ละวัน และหมั่นดูแลสภาพผิวถนนให้มีสภาพดีอยู่เสมอ | - โครงการได้ดำเนินการฉีดพรมน้ำบนเส้นทางขนส่งแร่จากพื้นที่หน้าเหมืองไปโรงโม่หินของโครงการ พร้อมทั้งดูแลสภาพผิวถนนให้ดีขึ้นอยู่เสมอ | - ไม่มี | <p>ฉีดพรมน้ำบริเวณถนนด้านหน้าโรงโม่หิน</p> <p>ฉีดพรมน้ำบริเวณเส้นทางขนส่งแร่จากหน้าเหมืองไปโรงโม่หิน</p> <p>ฉีดพรมน้ำบริเวณโรงโม่หิน</p> |

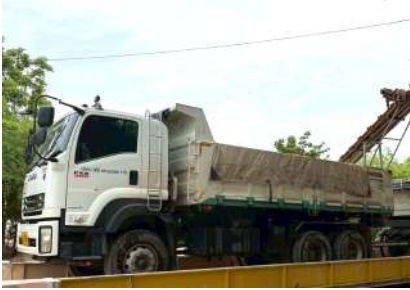
| มาตรการป้องกันและแก้ไข<br>ผลกระทบสิ่งแวดล้อม | ผลการปฏิบัติตามมาตรการฯ | ปัญหา อุปสรรค<br>และแนวทางแก้ไข | ภาพประกอบ |
|---|---|---|---|
| 7. รถบรรทุกที่ขนส่งแร่ออกไปยังแหล่งรับซื้อภายนอก ต้องอยู่ในสภาพที่ดีไม่มีรอยรั่วให้หินร่วงหล่นได้ โดยการปิดคลุมผ้าใบอย่างมิดชิด และล้างล้อรถก่อนขนส่งแร่ออกไปยังแหล่งรับซื้อภายนอก | - โครงการได้ดำเนินการควบคุมรถบรรทุกให้ทำการปิดคลุมผ้าใบและล้างล้อรถก่อนขนส่งแร่ออกนอกพื้นที่โครงการทุกครั้ง | - ไม่มี | <br>การปิดคลุมผ้าใบของรถบรรทุก |

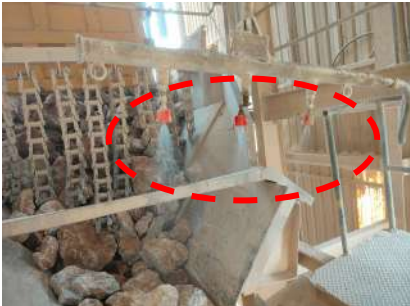
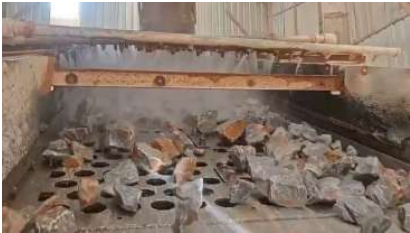
| มาตรการป้องกันและแก้ไข<br>ผลกระทบสิ่งแวดล้อม | ผลการปฏิบัติตามมาตรการฯ | ปัญหา อุปสรรค<br>และแนวทางแก้ไข | ภาพประกอบ |
|---|---|---|---|
| 8. ให้ดำเนินการล้างหินก้อนก่อนเข้าสู่กระบวนการโม่บดหินย่อย เพื่อลดปริมาณการฟุ้งกระจายของฝุ่นละอองขณะทำการโม่บดย่อยหินภายในบริเวณโรงโม่หินของโครงการ | - โครงการได้มีการติดตั้งระบบสเปรย์น้ำบริเวณปากโม่ เพื่อทำการล้างหินและลดปริมาณการฟุ้งกระจายของฝุ่นละอองขณะทำการโม่บดย่อยหินภายในบริเวณโรงโม่หิน | - ไม่มี | <br><br>ระบบสเปรย์น้ำบริเวณปากโม่ |

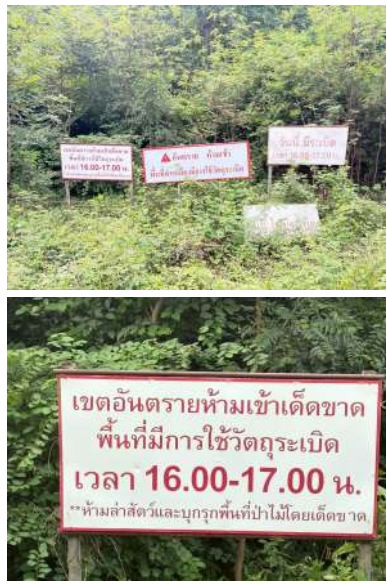
| มาตรการป้องกันและแก้ไข<br>ผลกระทบสิ่งแวดล้อม | ผลการปฏิบัติตามมาตรการฯ | ปัญหา อุปสรรค<br>และแนวทางแก้ไข | ภาพประกอบ |
|---|---|---|---|
| 3.5 กำหนดให้ทำการระเบิดไม่เกินวันละ 1 ครั้ง ในช่วงเวลา 16.00-17.00 น. และให้ดูแลป้ายเตือนเขตการใช้วัตถุระเบิดพร้อมทั้งป้ายแสดงเวลาในการระเบิดให้อยู่ในสภาพดีอยู่เสมอ | - โครงการได้ทำการระเบิดวันละ 1 ครั้ง ในช่วงเวลา 16.00-17.00 น. และได้ดูแลป้ายเตือนเขตการใช้วัตถุระเบิดพร้อมทั้งป้ายแสดงเวลาในการระเบิดให้อยู่ในสภาพดีอยู่เสมอ | - ไม่มี | <p>ป้ายแสดงเวลาในการระเบิด</p> |

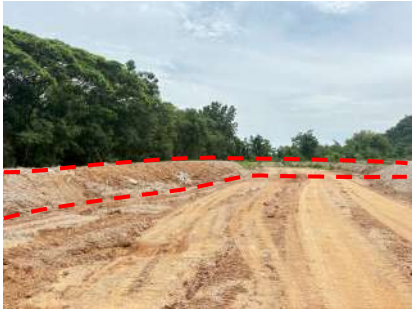
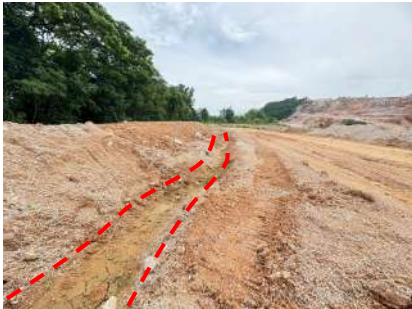
| มาตรการป้องกันและแก้ไข<br>ผลกระทบสิ่งแวดล้อม | ผลการปฏิบัติตามมาตรการฯ | ปัญหา อุปสรรค<br>และแนวทางแก้ไข | ภาพประกอบ |
|---|---|---|---|
| 1. ให้สร้างคันทำนบดินมีหน้าตัดเป็นรูปสี่เหลี่ยมคางหมู บริเวณทางด้านทิศตะวันตกตามแนวเหมืองแร่ที่ 3-4-5-6-7-8-9 มีขนาดความกว้างด้านบน 1.5 เมตร ความกว้างด้านล่าง 3.5 เมตร และสูง 1.0 เมตร และร่องระบายน้ำเป็นรูปสี่เหลี่ยมคางหมูมีความกว้างด้านบน 1.5 เมตร ความกว้างด้านล่าง 0.5 เมตร และความลึก 1 เมตร | - โครงการได้ดำเนินการสร้างคันทำนบดินและร่องระบายน้ำบริเวณทางด้านทิศตะวันตกตาม แนวเหมืองแร่ที่ 3-4-5-6-7-8-9 | - ไม่มี | <p>คันทำนบดิน</p> <p>ร่องระบายน้ำ</p> |

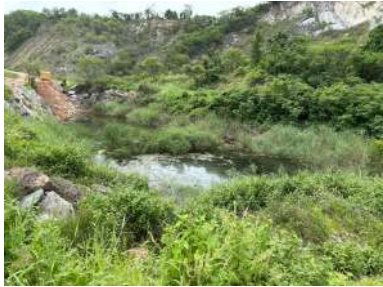
| มาตรการป้องกันและแก้ไข<br>ผลกระทบสิ่งแวดล้อม | ผลการปฏิบัติตามมาตรการฯ | ปัญหา อุปสรรค<br>และแนวทางแก้ไข | ภาพประกอบ |
|---|---|---|---|
| 2. จัดทำบ่อดักตะกอนจำนวน 2 บ่อ ขนาดบ่อละ 0.5 ไร่ ลึก 4 เมตร เพื่อรองรับที่ไหลบ่าจากพื้นที่หน้าเหมือง และบริเวณที่เก็บกองเปลือกดิน รวมทั้งบ่อบรรณน้ำภายในเหมือง (Sump) ซึ่งกำหนดให้ใช้พื้นที่ต่ำที่สุดของบ่อเหมืองเป็นพื้นที่รองรับน้ำ ขนาด 0.5 ไร่ ลึก 4 เมตร ใช้ในการรองรับน้ำที่จะไหลบ่าในบริเวณหน้าเหมือง เพื่อป้องกันการชะล้าง ตะกอนมูลดินทรายออกสู่ภายนอก | - โครงการได้มีการจัดสร้างบ่อดักตะกอน จำนวน 2 บ่อ เพื่อรองรับน้ำที่ไหลบ่าจาก พื้นที่หน้าเหมือง และบริเวณที่เก็บกองเปลือก ดิน พร้อมทั้งจัดให้มีบ่อบรรณน้ำภายในหน้า เหมือง (Sump) เพื่อป้องกันการชะล้าง ตะกอนมูลดินทรายออกสู่ภายนอก | - ไม่มี | <br>บ่อดักตะกอน (บ1) |

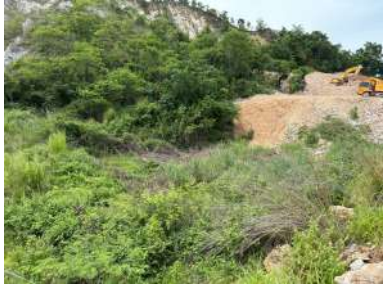
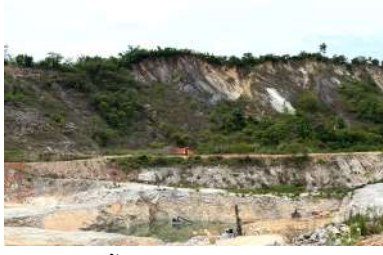
| มาตรการป้องกันและแก้ไข<br>ผลกระทบสิ่งแวดล้อม | ผลการปฏิบัติตามมาตรการฯ | ปัญหา อุปสรรค<br>และแนวทางแก้ไข | ภาพประกอบ |
|---|---|---|---|
| 3. ให้ตรวจสอบและปรับปรุงสภาพของคันทำนบดินอัดแน่น ร่องระบายน้ำ และบ่อดักตะกอน ให้สามารถใช้งานหรือรองรับน้ำได้ดียิ่งขึ้น โดยการตรวจสอบความแข็งแรงของ คันทำนบดิน และขุดลอกตะกอนดินออกจากร่องระบายน้ำ และบ่อดักตะกอน ประมาณปีละ 1 ครั้ง | - โครงการมีการตรวจสอบและปรับปรุงสภาพของคันทำนบดิน ร่องระบายน้ำ และบ่อดักตะกอน ให้สามารถรองรับน้ำได้อย่างมีประสิทธิภาพอยู่เสมอ | - ไม่มี | <br>บ่อดักตะกอน (บ2)<br><br>บ่อบรรณน้ำภายในเหมือง (Sump) |

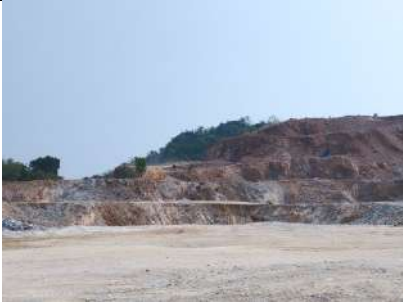
| มาตรการป้องกันและแก้ไข<br>ผลกระทบสิ่งแวดล้อม | ผลการปฏิบัติตามมาตรการฯ | ปัญหา อุปสรรค<br>และแนวทางแก้ไข | ภาพประกอบ |
|---|---|---|---|
| 2. ให้เปิดหน้าเหมืองในลักษณะขั้นบันได (Benching<br>Method) ตามแผนผังโครงการกำหนดเพื่อป้องกันมิให้เกิด<br>การพังถล่มหรือการร่วนหล่นของดินและเศษหิน ซึ่งทำให้<br>บริเวณหน้าเหมืองมีสภาพความปลอดภัยอยู่เสมอ โดย<br>กำหนดให้มีความชันของผนังบ่อเหมือง (Overall Slope)<br>แต่ละด้าน ดังนี้ | - โครงการได้ดำเนินการทำเหมืองให้มีลักษณะเป็น<br>ขั้นบันไดตามที่แผนผังโครงการกำหนด | - ไม่มี | <br>การเปิดหน้าเหมืองเป็นขั้นบันได |

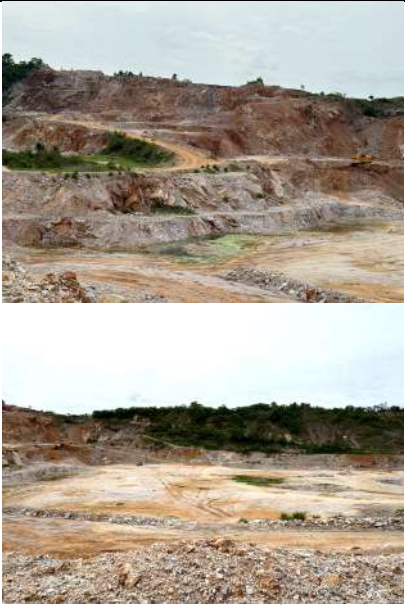
| มาตรการป้องกันและแก้ไข<br>ผลกระทบสิ่งแวดล้อม | ผลการปฏิบัติตามมาตรการฯ | ปัญหา อุปสรรค<br>และแนวทางแก้ไข | ภาพประกอบ |
|---|---|---|---|
| 2.1 ผนังบ่อเหมืองบริเวณหลักหมุดที่ 4-5-6-7-8 กำหนดให้ความกว้างของชั้นบันไดไม่น้อยกว่า 5 เมตร มีความสูงไม่เกิน 10 เมตร และควบคุมความลาดชันรวม ไม่ให้เกิน 60 องศา | - โครงการได้ดำเนินการทำเหมืองให้มีลักษณะเป็นชั้นบันไดตามที่แผนผังโครงการกำหนด | - ไม่มี | <p>การเปิดหน้าเหมืองเป็นชั้นบันได</p> |

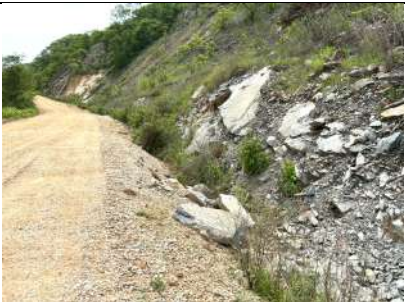
| มาตรการป้องกันและแก้ไข<br>ผลกระทบสิ่งแวดล้อม | ผลการปฏิบัติตามมาตรการฯ | ปัญหา อุปสรรค<br>และแนวทางแก้ไข | ภาพประกอบ |
|---|---|---|---|
| 7. ควรมีการขุดร่องระบายน้ำบริเวณ Berm และบริเวณถนน<br>บางจุด เพื่อเป็นการลดมวลน้ำที่มากกระทำต่อผนังบ่อ<br>เหมือง และเพื่อให้ชั้นหินสามารถระบายน้ำได้มากขึ้น | - โครงการได้ดำเนินการการขุดร่องระบายน้ำ<br>บริเวณ Berm และบริเวณถนนบางจุด เพื่อเป็น<br>การลดมวลน้ำที่มากกระทำต่อผนังบ่อเหมือง และ<br>เพื่อให้ชั้นหินสามารถระบายน้ำได้มากขึ้น | - ไม่มี | <br>ร่องระบายน้ำบริเวณ Berm |

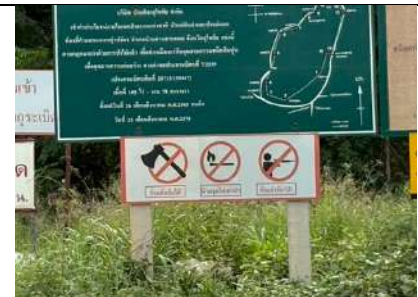
| มาตรการป้องกันและแก้ไข<br>ผลกระทบสิ่งแวดล้อม | ผลการปฏิบัติตามมาตรการฯ | ปัญหา อุปสรรค<br>และแนวทางแก้ไข | ภาพประกอบ |
|---|---|---|---|
| 2. ให้ควบคุมมิให้พนักงานหรือคนงานลักลอบตัดต้นไม้ ล่า<br>สัตว์ป่า รวมทั้งไข่และตัวอ่อนของสัตว์ป่าในขอบเขต<br>พื้นที่โครงการ และพื้นที่ป่าไม้ในบริเวณใกล้เคียงอย่าง<br>เด็ดขาด | - โครงการได้ควบคุมพนักงานไม่ให้ลักลอบตัดต้นไม้<br>ล่าสัตว์ป่า รวมทั้งไข่และตัวอ่อน ของสัตว์ป่าใน<br>ขอบเขตพื้นที่โครงการ และพื้นที่ป่าไม้ในบริเวณ<br>ใกล้เคียงอย่างเด็ดขาด พร้อมทั้งติดตั้งป้ายเตือนให้<br>สามารถมองเห็นได้อย่างชัดเจน | - ไม่มี | <p>ป้ายเตือน “ห้ามตัดต้นไม้” “ห้ามจุดไฟเผา<br/>ป่า” และ “ห้ามล่าสัตว์ป่า”</p> |

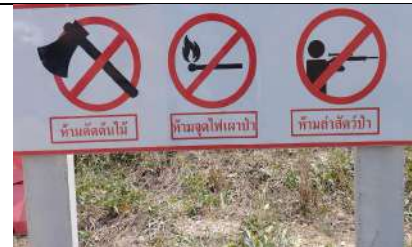
| มาตรการป้องกันและแก้ไข<br>ผลกระทบสิ่งแวดล้อม | ผลการปฏิบัติตามมาตรการฯ | ปัญหา อุปสรรค<br>และแนวทางแก้ไข | ภาพประกอบ |
|---|---|---|---|
| 5. ให้ติดป้ายเตือน “ห้ามจุดไฟเผาป่า” และ “ห้ามล่าสัตว์ป่า” ในบริเวณพื้นที่ที่มองเห็นได้ชัดเจนทั้งในพื้นที่โครงการและบริเวณใกล้เคียง รวมถึงดูแลให้พนักงานปฏิบัติตามอย่างเคร่งครัด | - โครงการได้มีการจัดทำป้ายเตือนห้ามจุดไฟ เผาป่า และห้ามล่าสัตว์ ไว้ในพื้นที่ที่สามารถ มองเห็นได้อย่างชัดเจน | - ไม่มี | <p>ป้ายเตือน “ห้ามตัดต้นไม้” “ห้ามจุดไฟเผาป่า” และ “ห้ามล่าสัตว์ป่า”</p> |

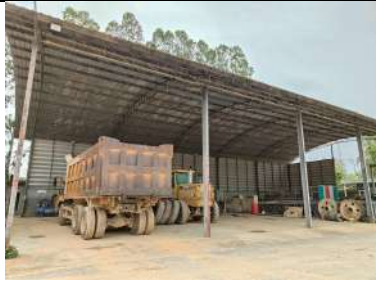
| มาตรการป้องกันและแก้ไข<br>ผลกระทบสิ่งแวดล้อม | ผลการปฏิบัติตามมาตรการฯ | ปัญหา อุปสรรค<br>และแนวทางแก้ไข | ภาพประกอบ |
|---|---|---|---|
| 2. ให้ตรวจเช็คสภาพรถยนต์ เช่น ระบบห้ามล้อ ระบบไฟฟ้า การทำงานของเครื่องยนต์ ระบบเกียร์ พร้อมทั้งตัวถังรถและอื่นๆ ให้อยู่ในสภาพที่ใช้งานได้ดีและปลอดภัยอยู่เสมอ | - โครงการมีการมีตรวจเช็คสภาพรถบรรทุกให้ไว้ในสภาพที่ใช้งานได้ดี และปลอดภัยอยู่เสมอ | - ไม่มี | <p>โรงซ่อมบำรุงตรวจเช็คสภาพรถยนต์<br/>และเครื่องจักรของโครงการ</p> |

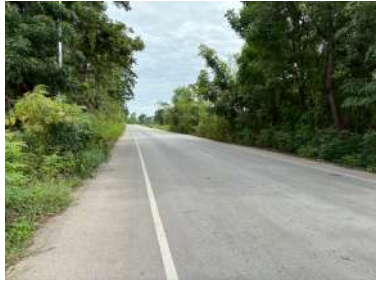
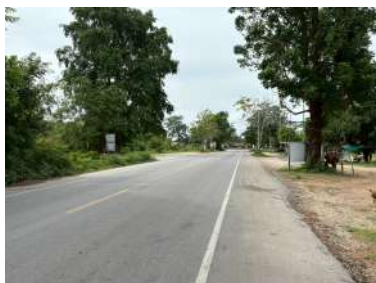
| มาตรการป้องกันและแก้ไข<br>ผลกระทบสิ่งแวดล้อม | ผลการปฏิบัติตามมาตรการฯ | ปัญหา อุปสรรค<br>และแนวทางแก้ไข | ภาพประกอบ |
|---|---|---|---|
| 3. ให้ดูแลเส้นทางขนส่งแร่บริเวณถนนหน้าพื้นที่โรงโม่หินของโครงการจนถึงถนนทางหลวงหมายเลข 12 ให้อยู่ในสภาพพร้อมใช้งานได้ดีอยู่เสมอ หากเกิดการชำรุดเสียหาย ทางโครงการต้องซ่อมแซมโดยปรับปรุงเส้นทางดังกล่าวทันที | - โครงการดูแลเส้นทางขนส่งแร่บริเวณถนนหน้าโรงโม่หินของโครงการจนถึงถนนทางหลวงหมายเลข 12 ให้อยู่ในสภาพพร้อมใช้งานได้ดีอยู่เสมอ | - ไม่มี | <p>เส้นทางขนส่งแร่ของโครงการถึงถนนทาง<br/>หลวงหมายเลข 12</p> |

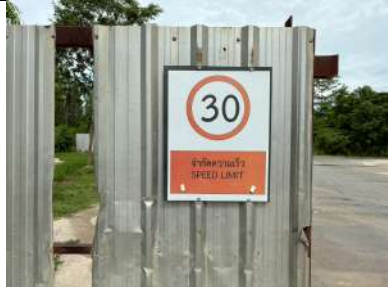
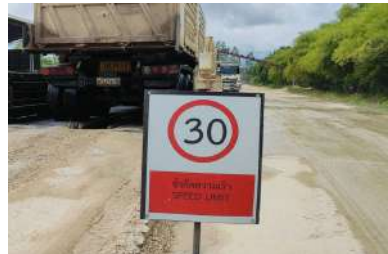
| มาตรการป้องกันและแก้ไข<br>ผลกระทบสิ่งแวดล้อม | ผลการปฏิบัติตามมาตรการฯ | ปัญหา อุปสรรค<br>และแนวทางแก้ไข | ภาพประกอบ |
|---|---|---|---|
| 6. ควบคุมความเร็วรถบรรทุกขนส่งแร่ที่วิ่งไป-มา ระหว่าง<br>หน้าเหมืองถึงโรงโม่หิน และจากโรงโม่หินถึงถนนทาง<br>หลวงหมายเลข 12 ให้ใช้ความเร็วไม่เกิน 30 กิโลเมตร<br>ต่อชั่วโมง โดยการติดตั้งป้ายเตือนไว้ริมเส้นทางให้เห็น<br>อย่างชัดเจน | - โครงการมีการควบคุมความเร็วรถบรรทุกขนส่งแร่<br>ให้ใช้ความเร็วไม่เกิน 30 กิโลเมตรต่อชั่วโมง และ<br>ทำการติดตั้งป้ายเตือนไว้ริมเส้นทางให้เห็นอย่าง<br>ชัดเจน | - ไม่มี | <p>ป้ายควบคุมความเร็วรถด้านหน้าโรงโม่หิน</p> <p>ป้ายควบคุมความเร็วรถด้านในโรงโม่หิน</p> |

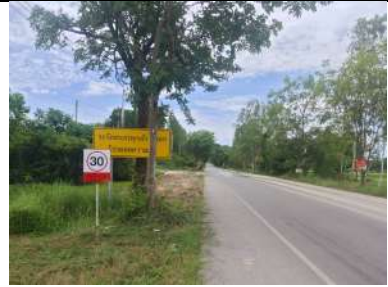
| มาตรการป้องกันและแก้ไข<br>ผลกระทบสิ่งแวดล้อม | ผลการปฏิบัติตามมาตรการฯ | ปัญหา อุปสรรค<br>และแนวทางแก้ไข | ภาพประกอบ |
|---|---|---|---|
| | | | <p>ป้ายควบคุมความเร็วรถบริเวณถนน<br/>จากโรงโม่หินไปยังทางหลวงหมายเลข 12</p> |

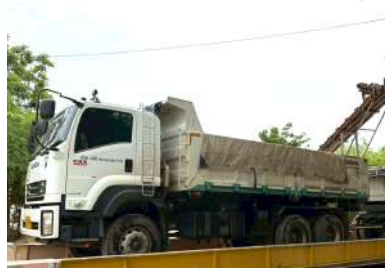
| มาตรการป้องกันและแก้ไข<br>ผลกระทบสิ่งแวดล้อม | ผลการปฏิบัติตามมาตรการฯ | ปัญหา อุปสรรค<br>และแนวทางแก้ไข | ภาพประกอบ |
|---|---|---|---|
| 7. ให้มีการปิดคลุมกระบะรถบรรทุกด้วยผ้าใบก่อน<br>ลำเลียงแร่เข้าสู่แหล่งรับซื้อภายนอกทุกคัน เพื่อลดการ<br>ฟุ้งกระจายของฝุ่นละออง | - โครงการได้ดำเนินการควบคุมรถบรรทุกให้ทำการ<br>ปิดคลุมผ้าใบก่อนขนส่งแร่ภายนอกพื้นที่โครงการ<br>ทุกครั้ง | - ไม่มี | <p>การปิดคลุมผ้าใบของรถบรรทุก</p> |

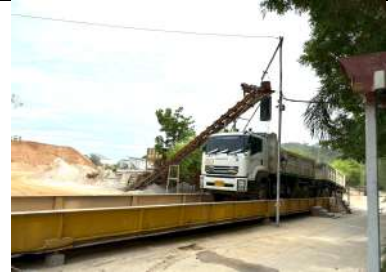
| มาตรการป้องกันและแก้ไข<br>ผลกระทบสิ่งแวดล้อม | ผลการปฏิบัติตามมาตรการฯ | ปัญหา อุปสรรค<br>และแนวทางแก้ไข | ภาพประกอบ |
|---|---|---|---|
| 8. ให้ควบคุมน้ำหนักรถบรรทุกทุกคัน ไม่ให้มีการบรรทุก<br>เกินอัตราที่กฎหมายกำหนด เพื่อลดการชำรุดของถนน<br>และป้องกันการเกิดอุบัติเหตุ | - โครงการมีการตรวจสอบน้ำหนักรถบรรทุกก่อน<br>ออกนอกพื้นที่โครงการทุกครั้ง | - ไม่มี | <p>การตรวจสอบน้ำหนักรถบรรทุก</p> |

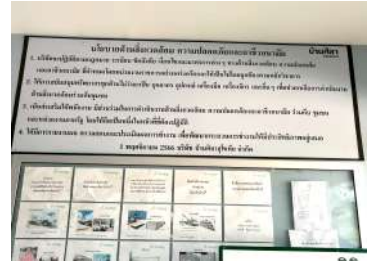
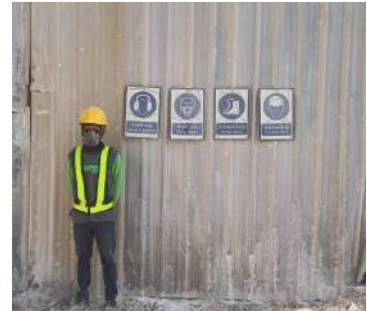
| มาตรการป้องกันและแก้ไข<br>ผลกระทบสิ่งแวดล้อม | ผลการปฏิบัติตามมาตรการฯ | ปัญหา อุปสรรค<br>และแนวทางแก้ไข | ภาพประกอบ |
|---|---|---|---|
| 2. ให้ดูแลป้ายมาตรการ/นโยบายด้านความปลอดภัยและนโยบายด้านสิ่งแวดล้อม ตลอดจนป้ายเตือนให้ใส่อุปกรณ์ป้องกันเสียงดัง และฝุ่นละออง เป็นต้น เพื่อให้พนักงานได้มองเห็นชัดเจนก่อนที่จะเข้าไปบริเวณพื้นที่เหมืองแร่ และพื้นที่เสี่ยงของโครงการ และใช้เป็นแนวทางในการปฏิบัติของพนักงานก่อนเข้าพื้นที่ดังกล่าว โดยพนักงานต้องมีการสวมอุปกรณ์ป้องกันอันตรายตลอดระยะเวลาการทำงานในบริเวณพื้นที่ดังกล่าว | - โครงการดูแลนโยบายด้านความปลอดภัย และนโยบายด้านสิ่งแวดล้อม และป้ายเตือนให้ใส่อุปกรณ์ป้องกันเสียงดังให้อยู่ในสภาพดีอยู่เสมอ พร้อมทั้งกำชับให้พนักงานสวมใส่อุปกรณ์ป้องกันอันตรายส่วนบุคคลก่อนเข้าพื้นที่ทำงานอยู่เสมอ | - ไม่มี | <p>ป้ายนโยบายด้านความปลอดภัยและนโยบายด้านสิ่งแวดล้อม</p> <p>ป้ายเตือนให้ใส่อุปกรณ์ป้องกันอันตรายส่วนบุคคล</p> |

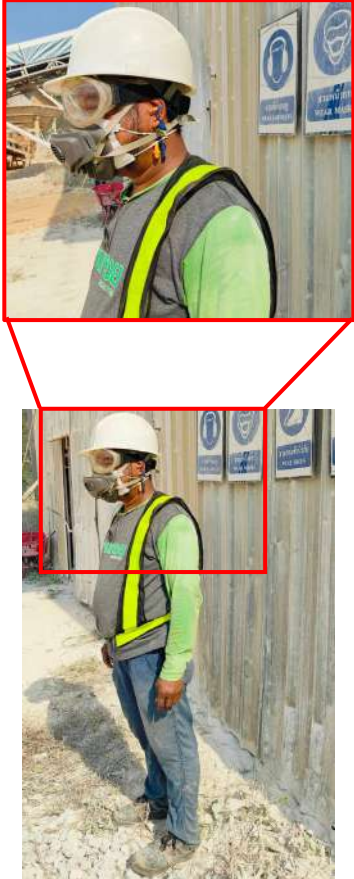
| มาตรการป้องกันและแก้ไข<br>ผลกระทบสิ่งแวดล้อม | ผลการปฏิบัติตามมาตรการฯ | ปัญหา อุปสรรค<br>และแนวทางแก้ไข | ภาพประกอบ |
|---|---|---|---|
| 3. ให้จัดหาอุปกรณ์ป้องกันอันตรายส่วนบุคคลที่ได้มาตรฐานตามประกาศกรมสวัสดิการและคุ้มครองแรงงานกำหนด โดยให้เหมาะสมกับชนิดหรือประเภทของงานที่พนักงานปฏิบัติ ได้แก่ ที่อุดหู หน้ากากกันฝุ่นละออง แว่นตานิรภัย หมวกนิรภัย และรองเท้านิรภัย เป็นต้น | - โครงการได้มีการจัดเตรียมอุปกรณ์ป้องกันอันตรายส่วนบุคคลให้แก่พนักงาน พร้อมทั้งติดตั้งป้ายเตือนให้พนักงานสวมใส่อุปกรณ์ก่อนเข้าพื้นที่ทำงาน | - ไม่มี | <p>การสวมใส่อุปกรณ์ป้องกันอันตรายส่วนบุคคล</p> |

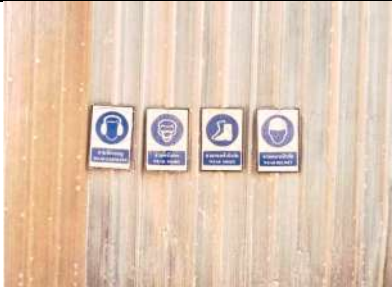
| มาตรการป้องกันและแก้ไข<br>ผลกระทบสิ่งแวดล้อม | ผลการปฏิบัติตามมาตรการฯ | ปัญหา อุปสรรค<br>และแนวทางแก้ไข | ภาพประกอบ |
|---|---|---|---|
| 5. ให้กำหนดเป็นระเบียบปฏิบัติให้พนักงานของโครงการทุกคนต้องสวมใส่อุปกรณ์ป้องกันอันตรายส่วนบุคคลอย่างครบถ้วน และถูกต้องตามป้ายเตือนทุกครั้งก่อนเข้าเขตการทำเหมืองหรือพื้นที่เสี่ยงอันตราย และมีการจัดอบรมเกี่ยวกับวิธีใช้ และการบำรุงรักษาอุปกรณ์ป้องกันอันตราย อย่างถูกวิธี ตลอดจนการบำรุงรักษาอุปกรณ์ป้องกันอันตรายส่วนบุคคลตลอดระยะเวลาการใช้งาน | - ทางโครงการออกกฎระเบียบและกำชับให้พนักงานสวมใส่อุปกรณ์ป้องกันอันตรายส่วนบุคคลก่อนเข้าเขตการทำเหมืองทุกครั้งพร้อมทั้งติดตั้งป้ายเตือนให้พนักงานสวมใส่อุปกรณ์ป้องกันอันตรายส่วนบุคคลไว้ในพื้นที่ที่สามารถมองเห็นได้อย่างชัดเจน | - ไม่มี | <p>ป้ายเตือนให้พนักงานสวมใส่อุปกรณ์ป้องกัน<br/>อันตราย</p> |

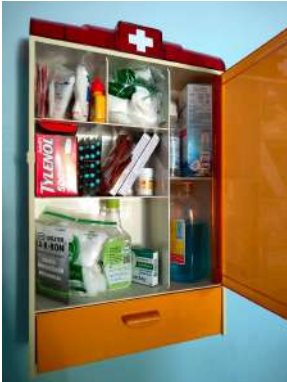
| มาตรการป้องกันและแก้ไข<br>ผลกระทบสิ่งแวดล้อม | ผลการปฏิบัติตามมาตรการฯ | ปัญหา อุปสรรค<br>และแนวทางแก้ไข | ภาพประกอบ |
|---|---|---|---|
| 8. ให้มีปัจจัยในการปฐมพยาบาลเบื้องต้น เพื่อช่วยเหลือคนงานได้ทันทั่วทั้งที่ เมื่อมีอุบัติเหตุเกิดขึ้น และมีรถสำหรับนำผู้ป่วยส่งโรงพยาบาลได้ทันทั่วทั้งที่ | - โครงการได้มีการจัดเตรียมอุปกรณ์ในการปฐมพยาบาลเบื้องต้น เพื่อเตรียมพร้อมเมื่อเกิดอุบัติเหตุ | - ไม่มี | <p>อุปกรณ์ในการปฐมพยาบาลเบื้องต้น</p> |

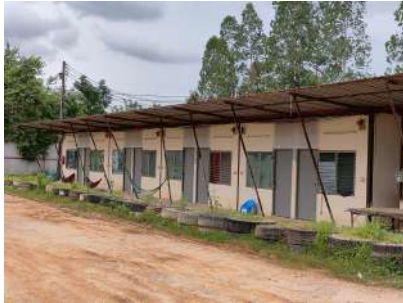
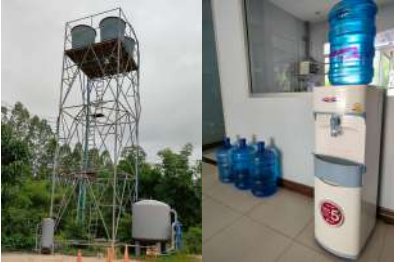
| มาตรการป้องกันและแก้ไข<br>ผลกระทบสิ่งแวดล้อม | ผลการปฏิบัติตามมาตรการฯ | ปัญหา อุปสรรค<br>และแนวทางแก้ไข | ภาพประกอบ |
|---|---|---|---|
| 9. ให้จัดหาน้ำดื่ม น้ำใช้ ที่พักอาศัย และส้วมที่ถูกต้องลักษณะแก่<br>คนงาน | - โครงการได้มีการจัดหาน้ำดื่ม น้ำใช้ ที่พักอาศัย<br>และห้องน้ำสำหรับพนักงานไว้อย่างพร้อมเพียง | - ไม่มี | <p>ที่พักสำหรับพนักงาน</p> <p>ห้องน้ำสำหรับพนักงาน</p> <p>น้ำดื่ม น้ำใช้สำหรับพนักงาน</p> |
