นิติบุคคลอาคารชุดแอสปาย อุดรธานี

ภาพประกอบ การติดตามตรวจสอบผลการปฏิบัติตามมาตรการป้องกันและ  
แก้ไขผลกระทบสิ่งแวดล้อมในระยะดำเนินการของโครงการ

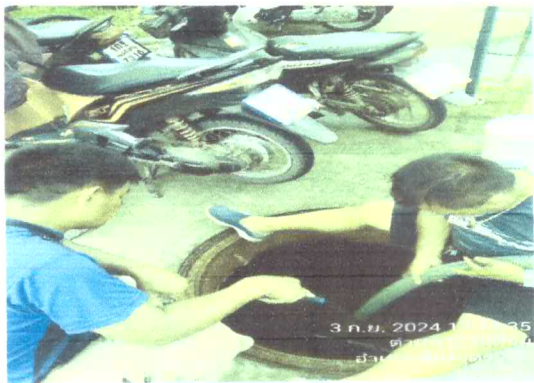
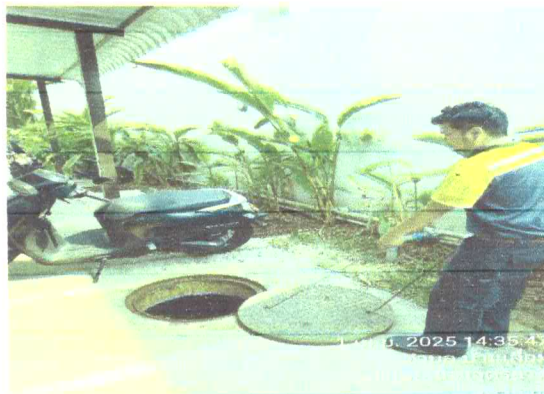
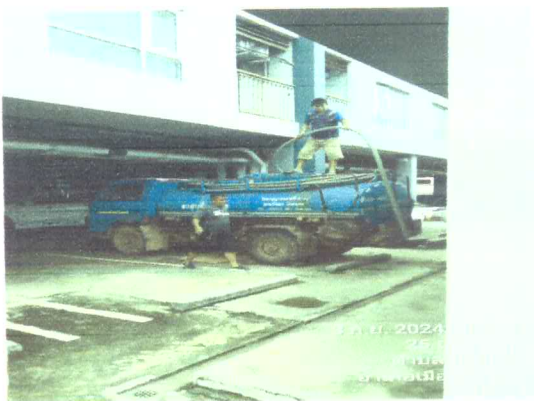
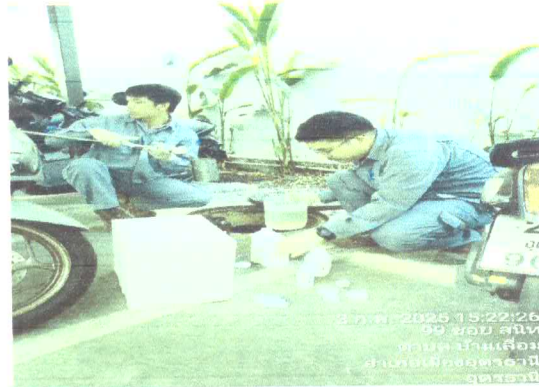
### ภาพประกอบ 2.1.8 แหล่งน้ำผิวดิน

บริเวณบ่อน้ำบาดาลเสีย ตรวจสอบปริมาณกากของเสีย 1 เดือน/ครั้ง

แผนงาน สูบกากของเสียออกจากบ่อเกรอะช่วงเดือนตุลาคม 2568

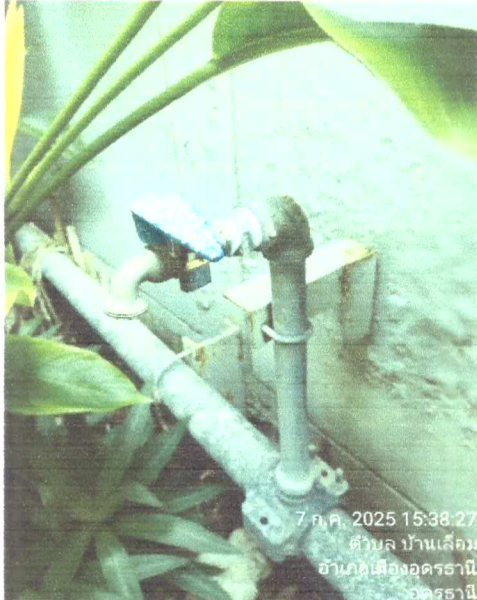
## 2.1.8 น้ำจากบ่อบำบัดน้ำเสียที่บำบัดแล้ว

นำมารดน้ำต้นไม้ บริเวณใกล้เคียง บ่อบำบัด

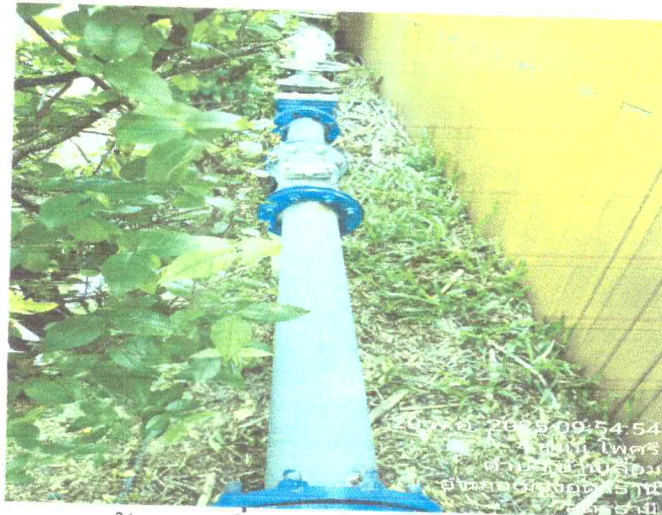
## 2.1.9 แหล่งน้ำใต้ดินและคุณภาพน้ำ

ใช้น้ำจากการประปาอุดรธานี (ตรวจสอบการรั่วซึมทุกวัน)
