# บทที่ 4

## มาตรการติดตามตรวจสอบผลกระทบสิ่งแวดล้อม

โครงการ เดอะ ไดมอนด์ นวนคร-ตลาดไท (อาคาร ซี) ตั้งอยู่ ถนนเทพกษัตร 1 หมู่ ที่ 14 ตำบลคลองหนึ่ง อำเภอ คลองหลวง จังหวัดปทุมธานี โดยเป็นโครงการอาคารอยู่อาศัยรวมประเภทอาคารชุดประกอบไปด้วยอาคารชุดพักอาศัยขนาด 8 ชั้น จำนวน 9 อาคาร มีห้องชุดรวมทั้งสิ้น 2,828 ห้อง พื้นที่โครงการ 17-0-13.5 ไร่ หรือ 27,254 ตารางเมตร

บัดนี้ นิติบุคคลอาคารชุด โครงการ เดอะ ไดมอนด์ นวนคร-ตลาดไท (อาคาร ซี) ได้ดำเนินการติดตามตรวจสอบการปฏิบัติตามมาตรการติดตามตรวจสอบผลกระทบคุณภาพสิ่งแวดล้อม ระยะดำเนินการ ระหว่างเดือน มกราคม - มิถุนายน 2568 ตามที่กำหนดไว้ในรายงานการวิเคราะห์ผลกระทบ ดังนี้

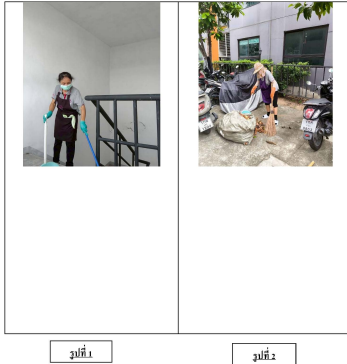
รูปที่ 1

- นิติการจัดแบ่งบ้านช่วยกันดูแลรักษาความเป็นระเบียบเรียบร้อย
