## 5. ผลการดำเนินการตามมาตรการป้องกันและแก้ไขผลกระทบสิ่งแวดล้อม

### ตารางที่ 2 เปรียบเทียบมาตรการป้องกันและแก้ไขผลกระทบสิ่งแวดล้อมที่กำหนดไว้ในรายงานการวิเคราะห์ผลกระทบสิ่งแวดล้อม

#### โครงการ Courtyard by Marriott Bangkok Hotel (ชื่อเดิม โรงแรมคอร์ตยาร์ด กรุงเทพ) ระยะเปิดดำเนินการ

โครงการ Courtyard by Marriott Bangkok Hotel ตั้งอยู่ที่ เลขที่ 155/1 ซอยมหาดเล็กหลวง 1 ถ.ราชดำริ แขวงลุมพินี เขตปทุมวัน กทม.

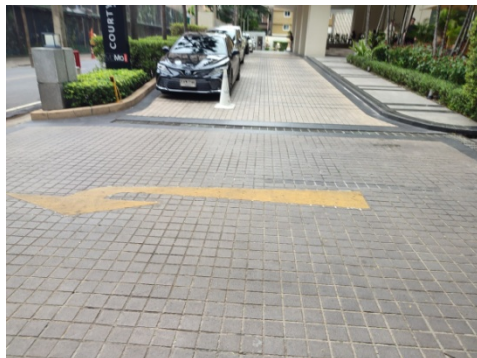
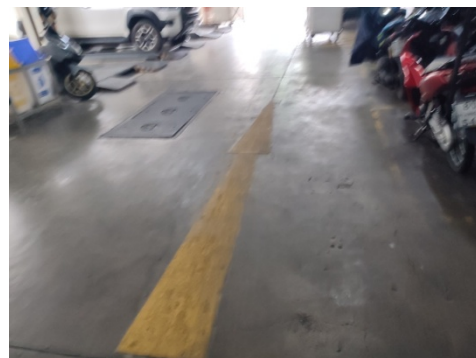
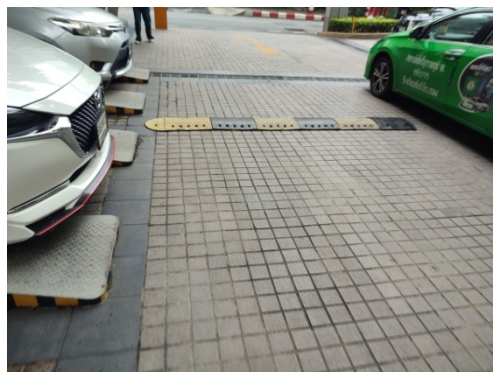
| เงื่อนไขตามมาตรการป้องกันและแก้ไขผลกระทบสิ่งแวดล้อม | ผลการปฏิบัติตามมาตรการ | ปัญหา อุปสรรค และข้อเสนอแนะ | เอกสารอ้างอิง |
|---|---|---|---|
| 2. ปฏิบัติตามมาตรการป้องกันและลดผลกระทบสิ่งแวดล้อมในหัวข้อการจราจร<br>อย่างเคร่งครัด | ติดป้ายดับเครื่องยนต์ มีสัญญาณจราจรบนพื้นทางแสดงทิศทางวิ่งรถ | - | ภาพที่ 4-2 |

ภาพที่ 4-2 ป้ายสัญลักษณ์ทิศทางวิ่งรถแบบทิศทางเดียว และเส้นชะลอความเร็วรถ

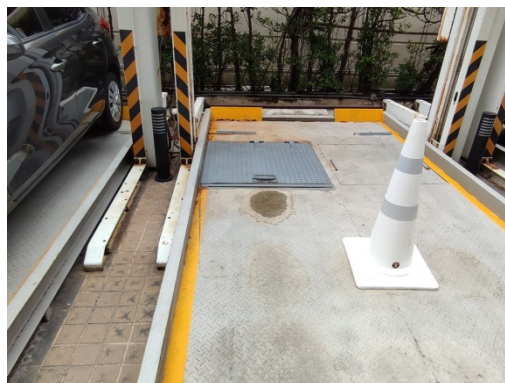
| เงื่อนไขตามมาตรการป้องกันและแก้ไขผลกระทบสิ่งแวดล้อม | ผลการปฏิบัติตามมาตรการ | ปัญหา อุปสรรค และข้อเสนอแนะ | เอกสารอ้างอิง |
|---|---|---|---|
| 2. บ่อกักน้ำสุดท้ายในโครงการ ต้องติดตั้งตะแกรงดักขยะ | ดำเนินการไว้แล้ว | - | ภาพที่ 4-3 |

ภาพที่ 4-3 บริเวณบ่อบำบัดน้ำเสียรวม แบบ Activated Sludge และบ่อพักน้ำทิ้ง ตรวจคุณภาพน้ำ

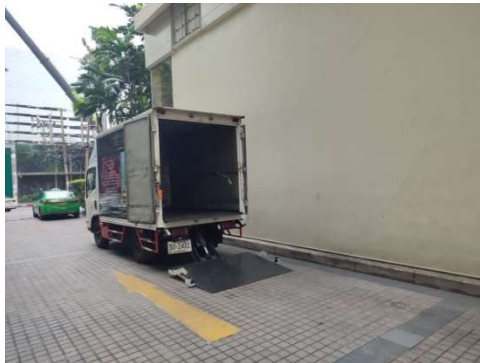
| เงื่อนไขตามมาตรการป้องกันและแก้ไขผลกระทบสิ่งแวดล้อม | ผลการปฏิบัติตามมาตรการ | ปัญหา อุปสรรค และข้อเสนอแนะ | เอกสารอ้างอิง |
|---|---|---|---|
| <b>4.การระบายน้ำและการป้องกันน้ำท่วม</b><br>1. จัดให้มีการกักเก็บน้ำฝนที่ตกลงในพื้นที่โครงการ โดยก่อสร้างบ่อหน่วงน้ำไว้ใต้ดิน บริเวณพื้นที่จอดรถทางทิศตะวันออกของโครงการ คิดเป็นความจุประมาณ 125 ลบ.ม. เพื่อกักเก็บน้ำฝนในระยะเวลา 3 ชม. | กักเก็บน้ำฝนไว้ที่บ่อหน่วงน้ำ ไม่พบว่ามีน้ำเอ่อท่วมขังในพื้นที่โครงการแต่อย่างใด | - | ภาพที่ 4-5 |

ภาพที่ 4-5 บริเวณจุดที่ตั้งบ่อน้ำใต้พื้นที่ทางวิ่งรถ

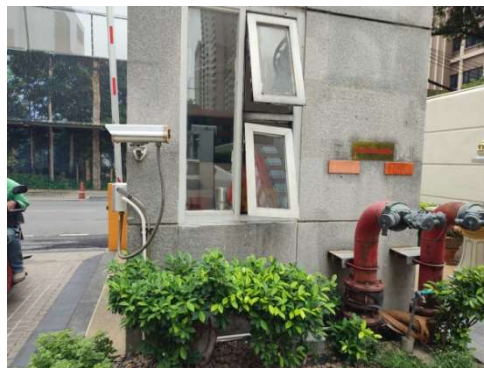
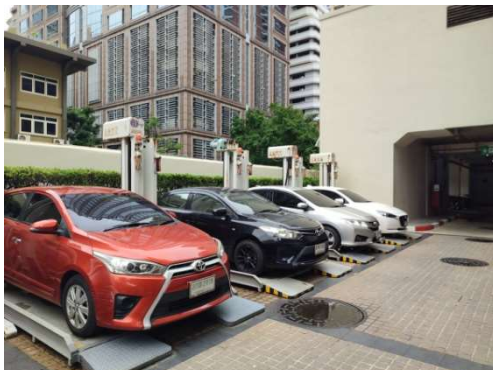
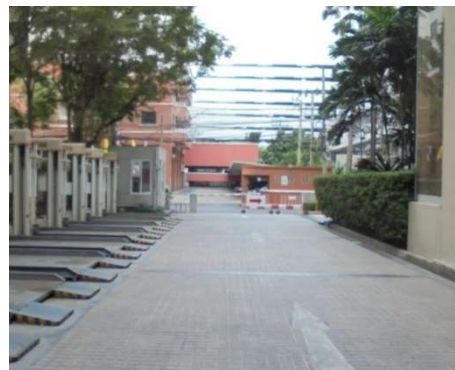
| เงื่อนไขตามมาตรการป้องกันและแก้ไขผลกระทบสิ่งแวดล้อม | ผลการปฏิบัติตามมาตรการ | ปัญหา อุปสรรค และข้อเสนอแนะ | เอกสารอ้างอิง |
|---|---|---|---|
| <b>5.คุณค่าการใช้ประโยชน์ของมนุษย์</b><br><b>5.1 การจราจร</b><br>1. จัดระบบการจราจรภายในแบบทางเดียว มีทางเข้า-ออก 2 ทางกว้างด้านละ 3 เมตร มากกว่าที่กฎหมายกำหนด(กำหนดเดินทางเดียวต้องไม่ต่ำกว่า 3.5 เมตร) ทั้งนี้เพื่อเพิ่มความสะดวกในการเลี้ยวเข้า-ออกจากโครงการ | จัดการจราจรแบบทิศทางเดียวไว้แล้ว ทางเข้าและทางออกกว้างด้านละ 3 เมตร | - | ภาพที่ 4-6 |
| 4. จัดตำแหน่งของจุดควบคุมการออกบัตรจอดรถให้อยู่ลึกเข้าไปในโครงการอย่างต่ำ 20 เมตร เพื่อป้องกันการจอดรถคอยบนเส้นทางภายนอก | จุดควบคุมอยู่ด้านหน้าโครงการ ไม่ได้อยู่ลึกขนาด 20 เมตร อาจเนื่องจากพื้นที่โครงการอยู่ลึกในซอยมหาดเล็กหลวง และตลอดมาไม่มีแนวคอยบริเวณด้านหน้าโครงการบนถนนซอยมหาดเล็กหลวง 1 | - | ภาพที่ 4-6 |

ภาพที่ 4-6 บ่อขยะด้านหน้าโครงการ ทางเข้า-ออกโครงการกว้างด้านละ 3 เมตร

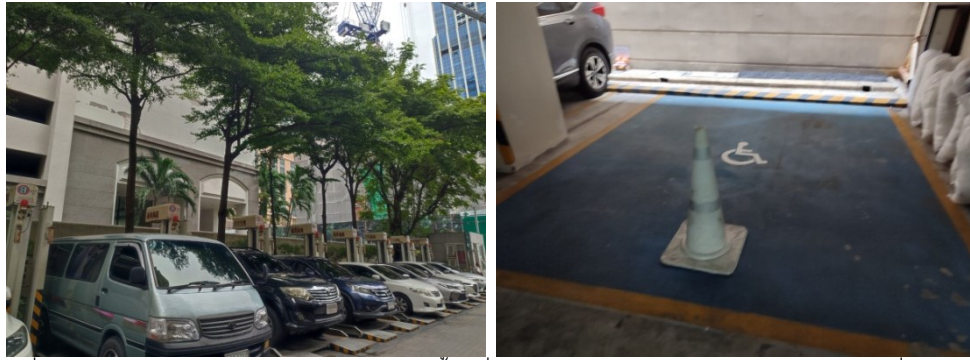
| เงื่อนไขตามมาตรการป้องกันและแก้ไขผลกระทบสิ่งแวดล้อม | ผลการปฏิบัติตามมาตรการ | ปัญหา อุปสรรค และข้อเสนอแนะ | เอกสารอ้างอิง |
|---|---|---|---|
| 3. ที่จอดรถแบบ 2-Layer Lifting-Sliding Type ต้องมีความแข็งแรงที่จะรองรับน้ำหนักได้และต้องติดตั้งในพื้นที่ว่างที่ไม่กีดขวางการจราจรภายในโครงการ | มีที่จอดรถแบบ 2-Layer Lifting-Sliding Type ซึ่งอยู่ระหว่างนำไปซ่อมแซม ให้ใช้ได้ดังเดิม | - | ภาพที่ 4-7 |

ภาพที่ 4-7 ที่จอดรถแบบ 2 Layer Lifting-Sliding Type ติดตั้งไว้ที่ทิศตะวันตกและทิศตะวันออกของโครงการและที่จอดรถคนพิการ

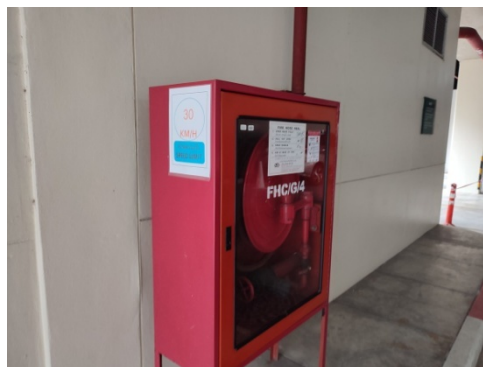
| เงื่อนไขตามมาตรการป้องกันและแก้ไขผลกระทบสิ่งแวดล้อม | ผลการปฏิบัติตามมาตรการ | ปัญหา อุปสรรค และข้อเสนอแนะ | เอกสารอ้างอิง |
|---|---|---|---|
| 7. จำกัดความเร็วของพาหนะทุกคันในโครงการไม่เกิน 30 กม./ชม.และจัดให้มีตัวหนอนเป็นระยะ ตามความเหมาะสม | จำกัดความเร็วของรถโดยติดป้ายเตือนให้ใช้ความเร็วภายในโครงการไม่เกิน 30 กม./ชม. | - | ภาพที่ 4-9 |

ภาพที่ 4-9 ป้ายเตือนให้ใช้ความเร็วไม่เกิน 30 กม./ชม.

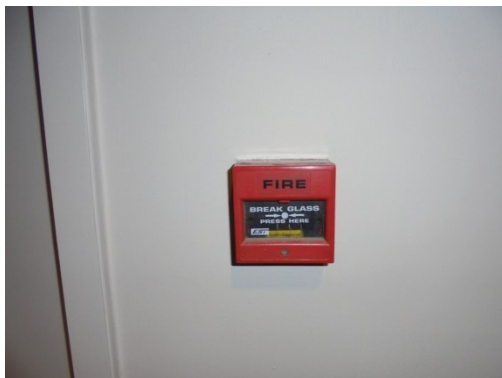
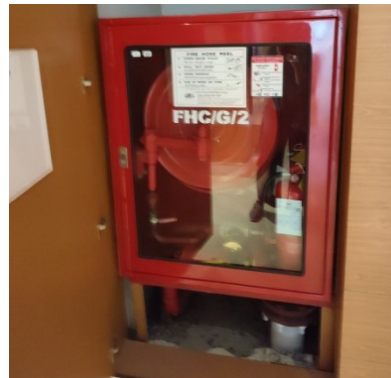
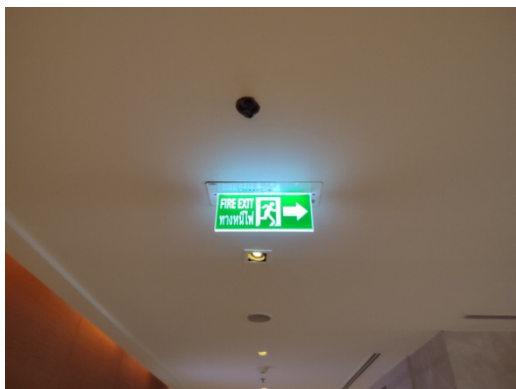
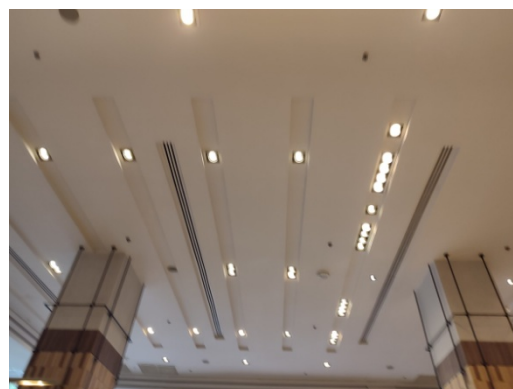
| เงื่อนไขตามมาตรการป้องกันและแก้ไขผลกระทบสิ่งแวดล้อม | ผลการปฏิบัติตามมาตรการ | ปัญหา อุปสรรค และข้อเสนอแนะ | เอกสารอ้างอิง |
|---|---|---|---|
| 1. จัดให้มีระบบสัญญาณแจ้งเหตุเพลิงไหม้ ระบบผจญเพลิง ทางหนีไฟ ประกอบด้วยอุปกรณ์ และรายละเอียดการทำงานสอดคล้องกับกฎกระทรวงฉบับที่ 33 (2535) กฎกระทรวงฉบับที่ 50 (2540) และมาตรฐานต่าง ๆ | ติดตั้งระบบแจ้งเหตุเพลิงไหม้ เช่น Smoke Detector , Manual Station, Fire Alarm Bell ติดตั้งไว้สอดคล้องกับกฎกระทรวงฉบับที่ 33 (2535) กฎกระทรวงฉบับที่ 50 (2540) | - | ภาพที่ 4-11 |

ภาพที่ 4-11 ระบบสัญญาณแจ้งเหตุเพลิงไหม้ และหัวกระจายน้ำดับเพลิงอัตโนมัติ หลอดประหยัดไฟ LED

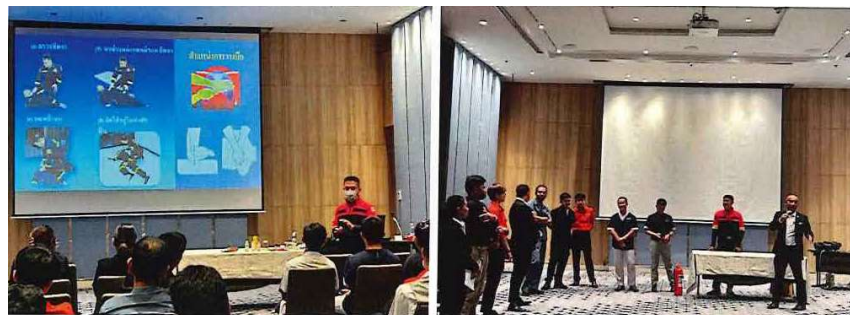
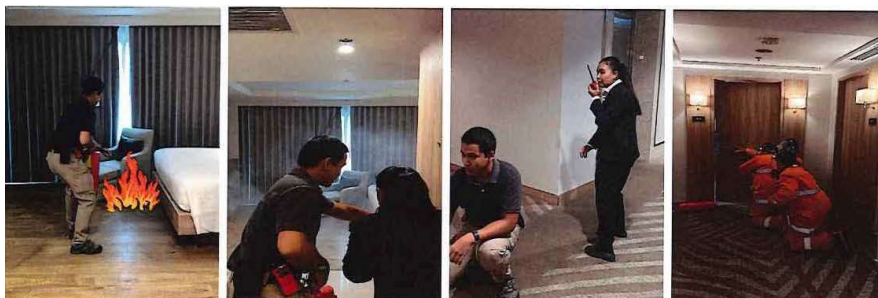
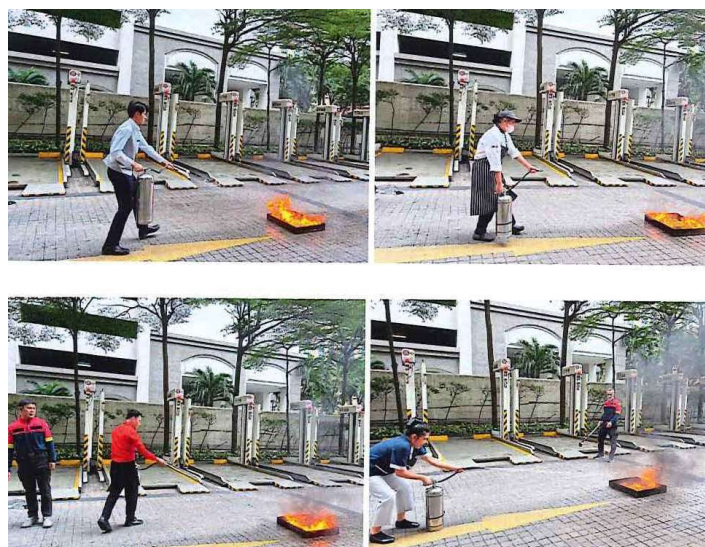
| เงื่อนไขตามมาตรการป้องกันและแก้ไขผลกระทบสิ่งแวดล้อม | ผลการปฏิบัติตามมาตรการ | ปัญหา อุปสรรค และข้อเสนอแนะ | เอกสารอ้างอิง |
|---|---|---|---|
| 6. จัดให้มีการฝึกซ้อมดับเพลิงอย่างน้อยปีละ 1 ครั้ง | ซ้อมดับเพลิงในปี 2567 ไว้แล้ว | - | ภาพที่ 4-13 |

ภาพที่ 4-13 การซ้อมดับเพลิงและอพยพหนีไฟ

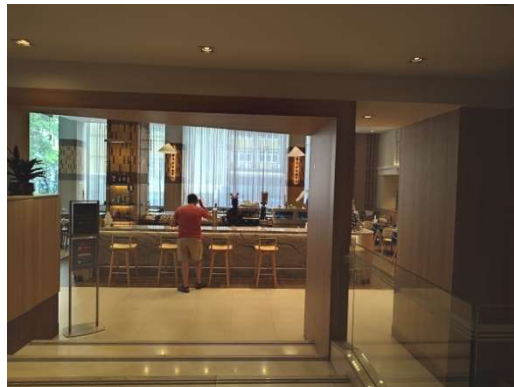
| เงื่อนไขตามมาตรการป้องกันและแก้ไขผลกระทบสิ่งแวดล้อม | ผลการปฏิบัติตามมาตรการ | ปัญหา อุปสรรค และข้อเสนอแนะ | เอกสารอ้างอิง |
|---|---|---|---|
| 4. กระจกรอบอาคาร ต้องเลือกชนิดที่สะท้อนแสงต่ำสุดเพื่อลดผลกระทบจากการสะท้อนแสงต่อผู้มองจากภายนอกอาคาร | ใช้กระจกรอบอาคาร มีค่าการสะท้อนแสงไม่เกินร้อยละ 30 และใช้ผ้าม่านปิดกระจกหน้าต่าง เพื่อป้องกันความร้อนจากแสงแดดและบดบังทัศนียภาพมิให้ภายนอกได้เห็น | - | ภาพที่ 4-16 |

ภาพที่ 4-16 กระจกอาคารมีค่าการสะท้อนแสงต่ำและมีผ้าม่านปิดบังทัศนียภาพภายในห้องพักและป้องกันความร้อนจากแสงแดด

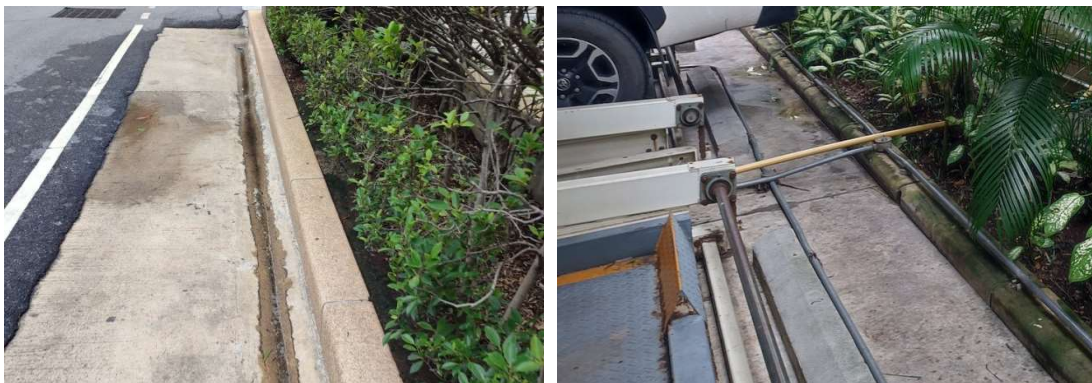
| เงื่อนไขตามมาตรการป้องกันและแก้ไขผลกระทบสิ่งแวดล้อม | ผลการปฏิบัติตามมาตรการ | ปัญหา อุปสรรค และข้อเสนอแนะ | เอกสารอ้างอิง |
|---|---|---|---|
| 3. หมั่นตรวจสอบสิ่งอุดตันหรือกีดขวางทางไหลของน้ำในรางระบายน้ำและภายใน บ่อพักน้ำ และทำความสะอาดอย่างน้อยเดือนละครั้ง | ไม่มีสิ่งอุดตันกีดขวางการระบายน้ำภายในบ่อพักน้ำ | - | ภาพที่ 4-23 |
| 4. ติดตั้งตะแกรงดักขยะที่บ่อพักน้ำ สุดท้ายก่อนที่ระบายน้ำออกสู่ท่อสาธารณะ และหมั่นตรวจสอบ ดักขยะออกเป็นประจำ | มีตะแกรงดักขยะไว้แล้วที่บ่อพักน้ำสุดท้ายก่อนระบายน้ำออกสู่ท่อสาธารณะ | - | ภาพที่ 4-23 |

ภาพที่ 4-23 ลอกท่อระบายน้ำ มีตะกั่วอุดตันขยะ ปัจจุบันสามารถระบายน้ำได้เป็นอย่างดี วางระบายน้ำอยู่ในสภาพดีสะอาด

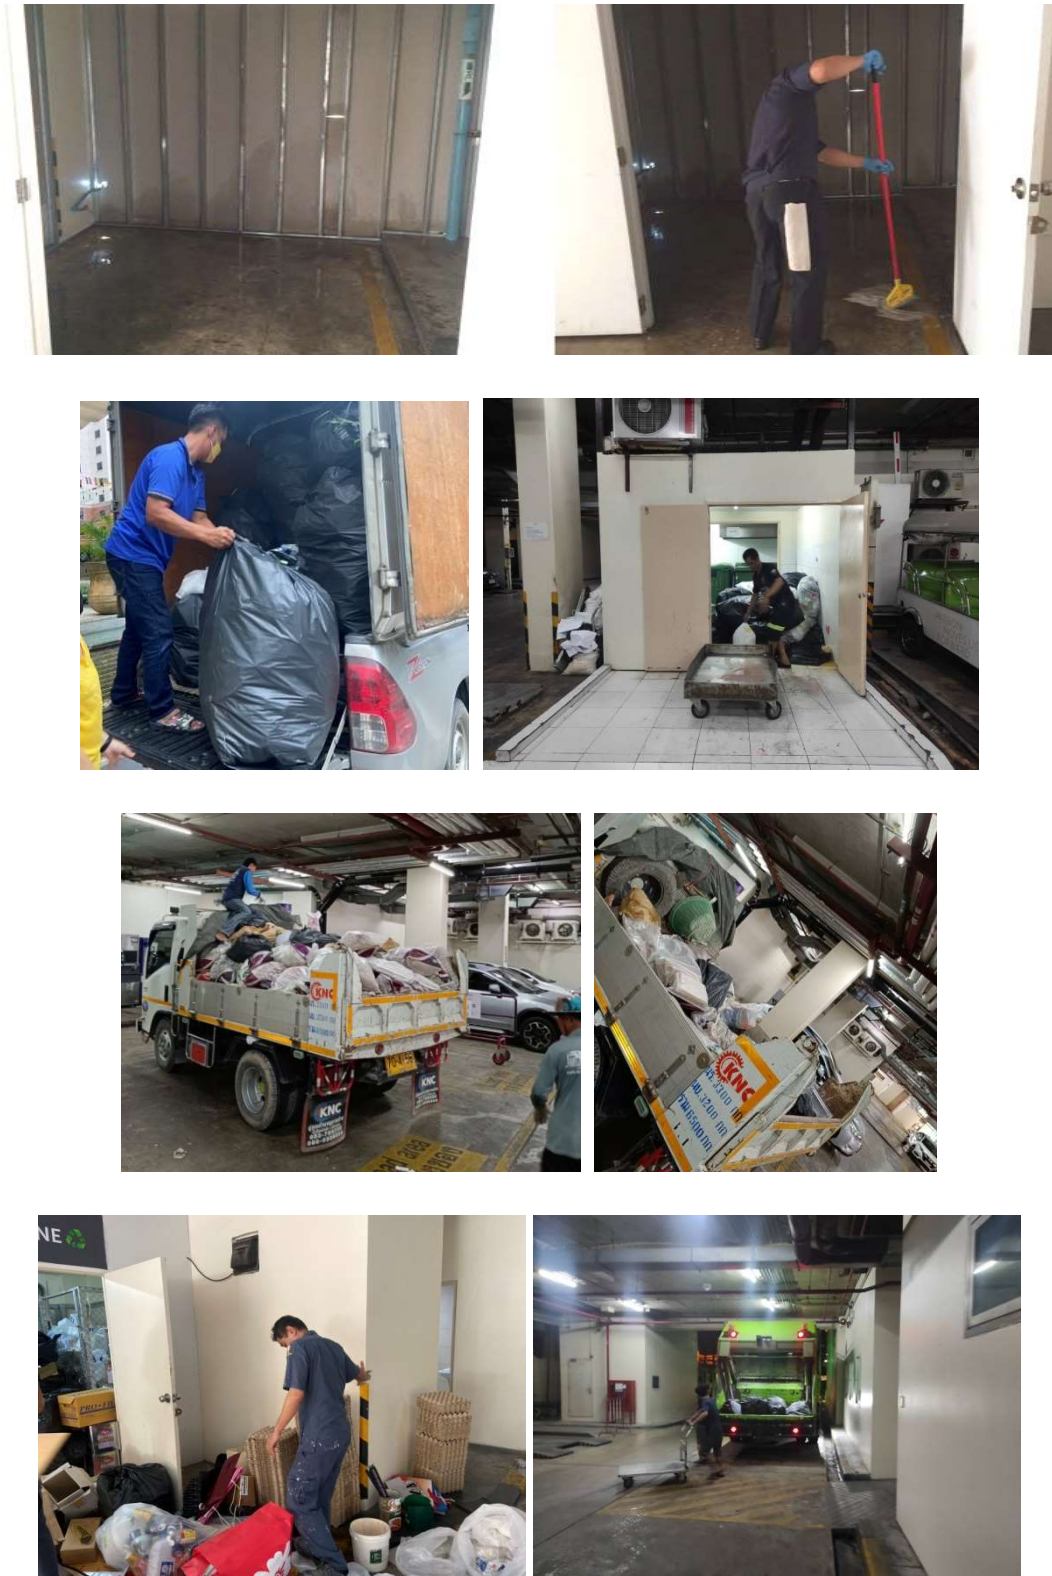
| เงื่อนไขตามมาตรการป้องกันและแก้ไขผลกระทบสิ่งแวดล้อม | ผลการปฏิบัติตามมาตรการ | ปัญหา อุปสรรค และข้อเสนอแนะ | เอกสารอ้างอิง |
|---|---|---|---|
| 5. หมั่นทำความสะอาดห้องพักมูลฝอยทุกวันหลังจากเจ้าหน้าที่ของเขตมาเก็บขน และทำความสะอาดด้วยยาฆ่าเชื้อโรคสัปดาห์ละ 1 ครั้ง | ทำความสะอาดได้อย่างสม่ำเสมอ | - | ภาพที่ 4-25 |
| 6. น้ำล้างห้องพักมูลฝอยต้องระบายเข้าระบบบำบัดน้ำเสีย | ล้างห้องพักมูลฝอยน้ำชะล้างไหลลงสู่ระบบบำบัดน้ำเสียรวม | - | ภาพที่ 4-25 |

ภาพที่ 4-25 ล้างทำความสะอาดห้องพัสดุขยะรวม และรวบรวมมูลฝอยรีไซเคิล นำออกมาขายให้รถรับซื้อของเก่าและรถจัดเก็บมูลฝอย

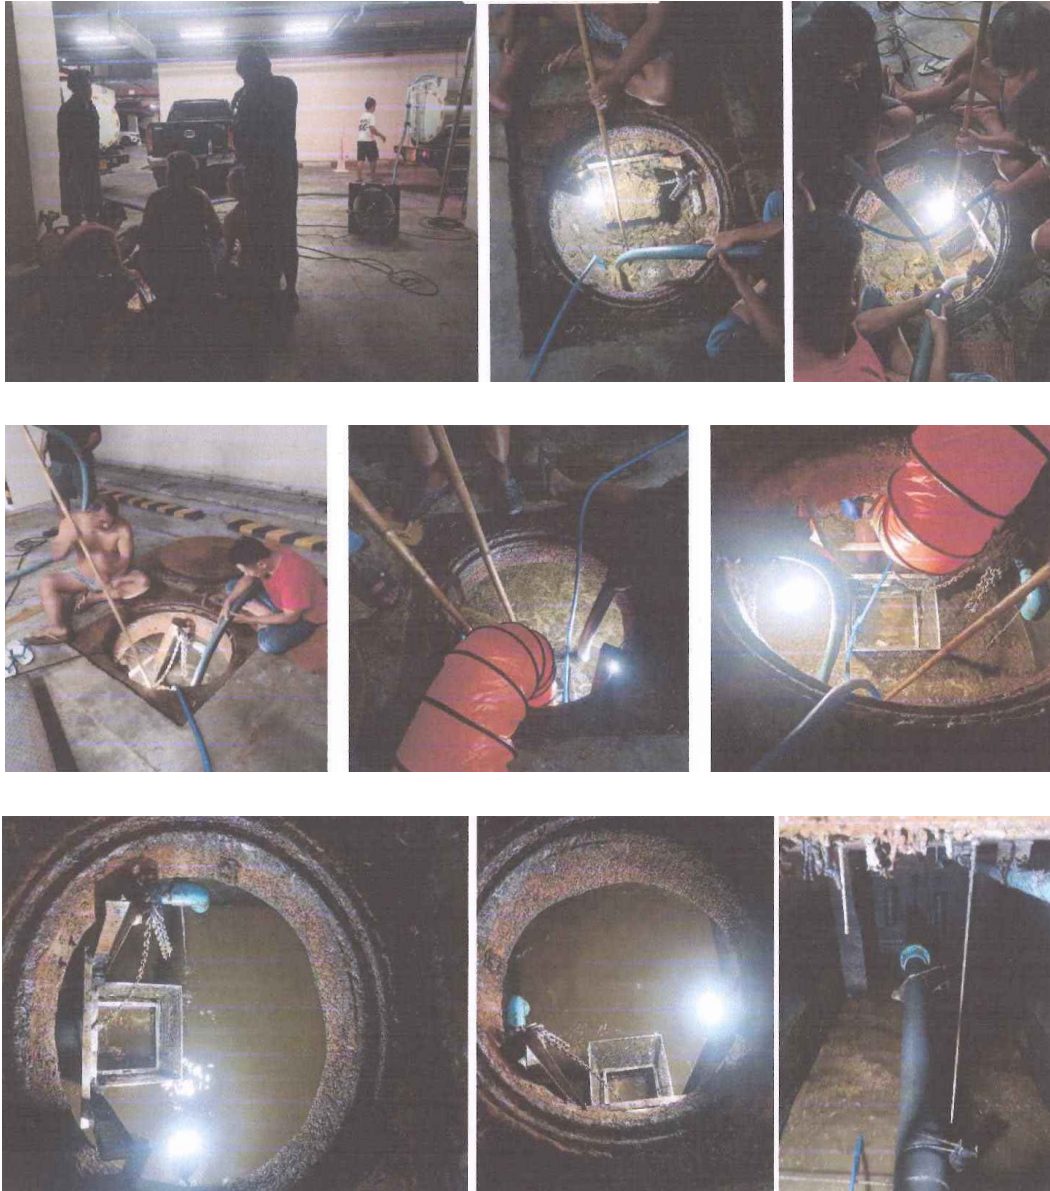
| เงื่อนไขตามมาตรการป้องกันและแก้ไขผลกระทบสิ่งแวดล้อม | ผลการปฏิบัติตามมาตรการ | ปัญหา อุปสรรค และข้อเสนอแนะ | เอกสารอ้างอิง |
|---|---|---|---|
| 4. ตรวจสอบปริมาณตะกอนจากบ่อกักเก็บตะกอน และติดต่อรถดูดสิ่งปฏิกูลของเขต<br>มาสูบบอกทุกเดือน | ดูดตะกอนและไขมันไว้แล้ว | - | ภาพที่ 4-26<br>ภาพที่ 4-27 |

ภาพที่ 4-26 ดูตะกอนจากบ่อเกรอะ

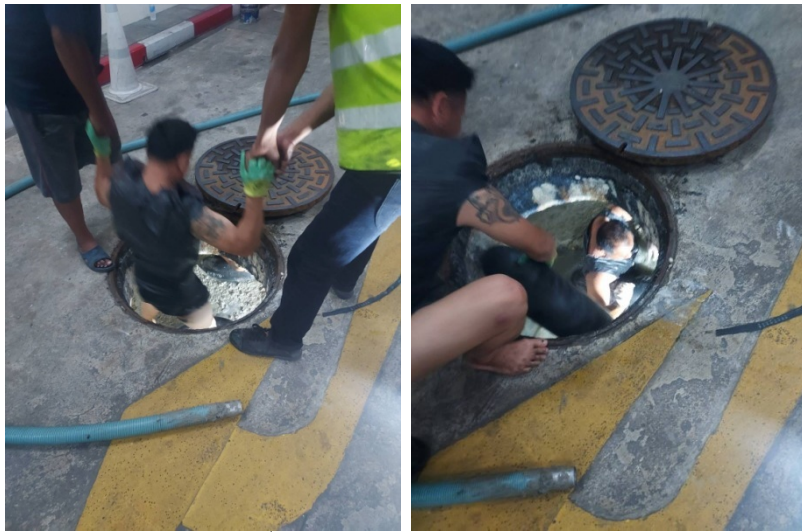
ภาพที่ 4-27 คูตะกอนไขมันในบ่อดักไขมัน

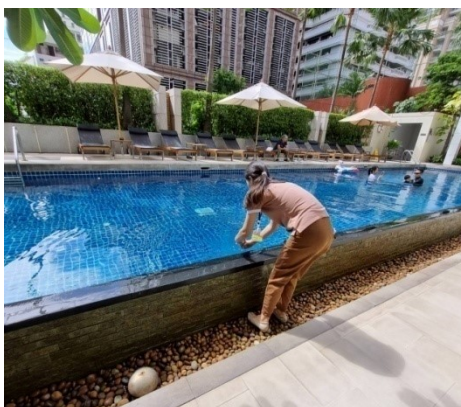
ภาพที่ 4-29 สระว่ายน้ำโครงสร้างแข็งแรงไม่แตกร้าว มีอุปกรณ์ช่วยชีวิตและป้ายกฎระเบียบการใช้สระว่ายน้ำ

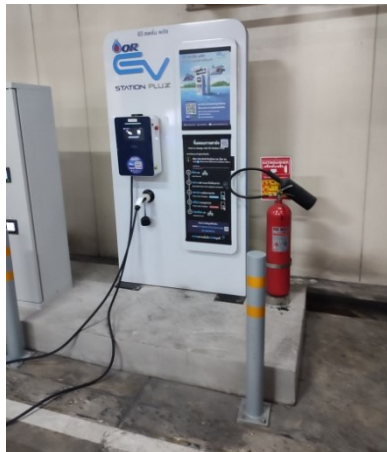
| เงื่อนไขตามมาตรการป้องกันและแก้ไขผลกระทบสิ่งแวดล้อม | ผลการปฏิบัติตามมาตรการ | ปัญหา อุปสรรค และข้อเสนอแนะ | เอกสารอ้างอิง |
|---|---|---|---|
| 2. ตรวจสอบประสิทธิภาพของระบบป้องกันอัคคีภัยต่าง ๆ ในข้อ 1. ให้พร้อมใช้งานอยู่เสมอ รวมถึงระบบไฟฟ้าสำรองให้จ่ายไฟได้ไม่น้อยกว่า 2 ชม. เมื่อเกิดเหตุการณ์ฉุกเฉิน | ระบบสำรองไฟจ่ายไฟฟ้าได้ไม่น้อยกว่า 2 ชั่วโมง หากไฟฟ้าปกติขัดข้อง หรืออาจเกิดเหตุเพลิงไหม้ | - | ภาพที่ 4-32 |

ภาพที่ 4-32 การติดตั้งระบบชาร์ตไฟฟ้ารถพลังงานไฟฟ้าและตรวจสอบดูแลรักษาระบบไฟฟ้า

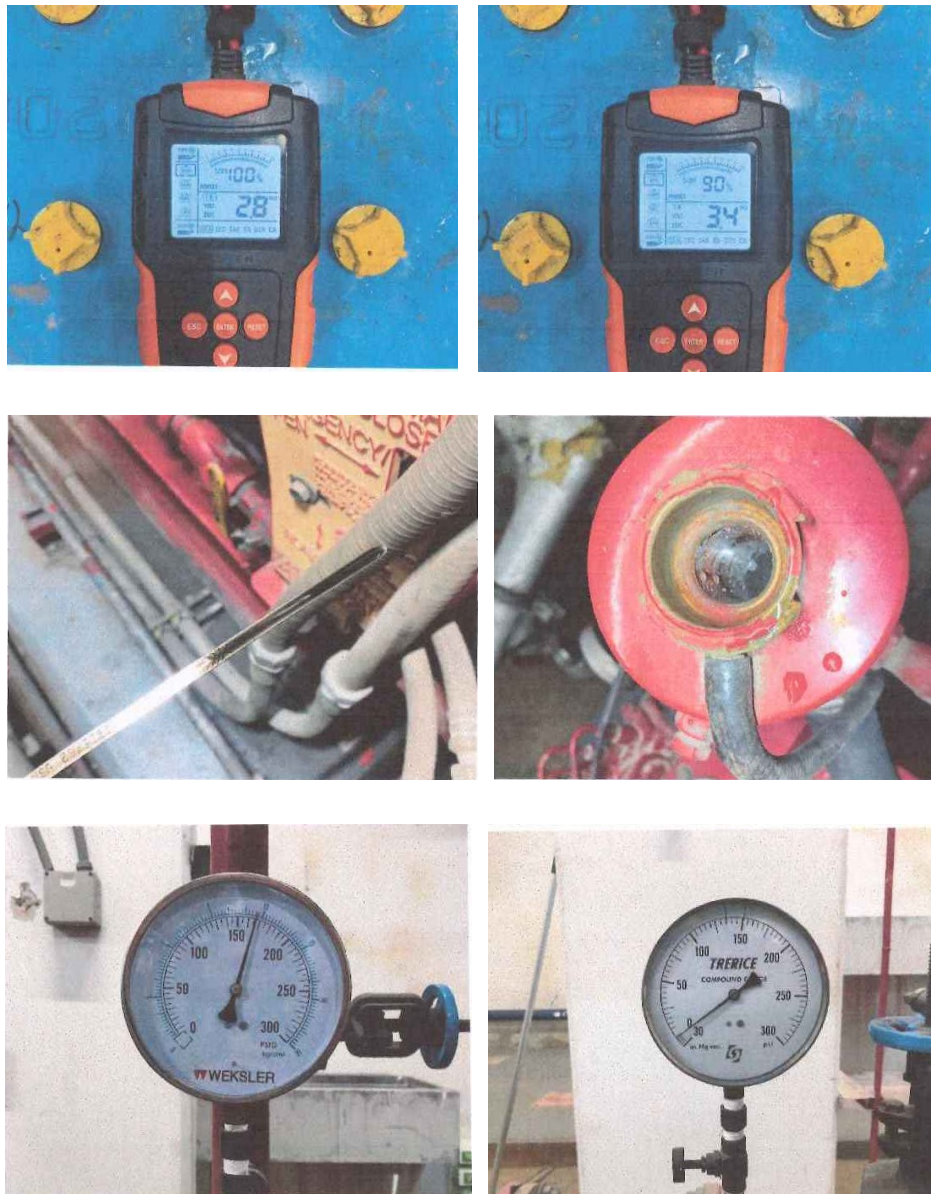
ภาพที่ 4-33 ตรวจสอบดูแลรักษาระบบปั๊มสูบน้ำดับเพลิง

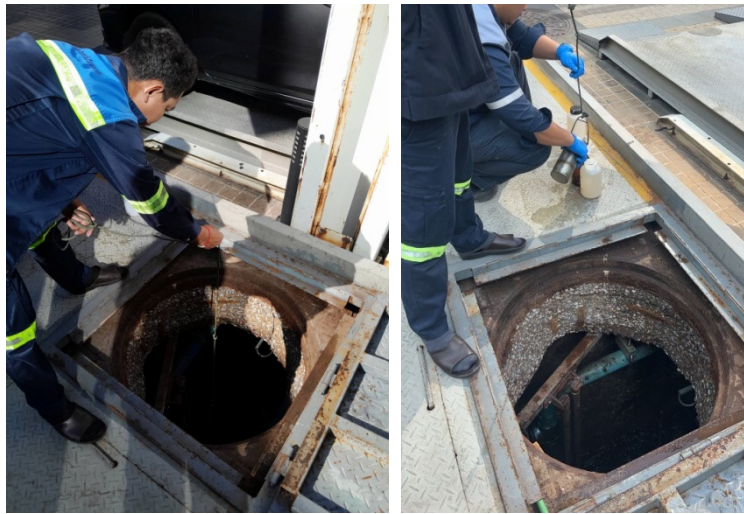
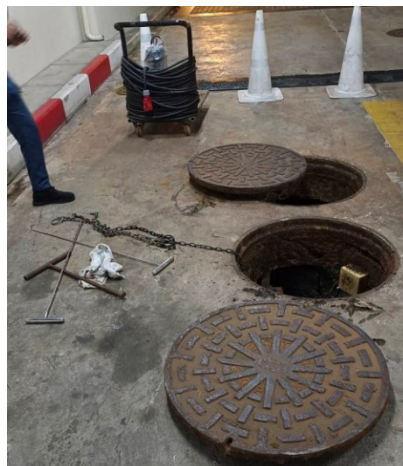
| เงื่อนไขตามมาตรการป้องกันและแก้ไขผลกระทบสิ่งแวดล้อม | ผลการปฏิบัติตามมาตรการ | ปัญหา อุปสรรค และข้อเสนอแนะ | เอกสารอ้างอิง |
|---|---|---|---|
| 2. จัดให้มีเจ้าหน้าที่ที่มีความรู้ ประสพการณ์ ควบคุมดูแลการทำงานของระบบ<br>บำบัดน้ำเสีย และควรจัดให้มีการอบรมแก่เจ้าหน้าที่ดังกล่าวก่อนการทำงาน | ฝ่ายช่างโครงการมีความรู้ในการควบคุมระบบการทำงานของระบบ<br>บำบัดน้ำเสียไว้แล้ว เติมน้ำ ช่อมบำรุงระบบปั๊มเติมอากาศ | - | ภาพที่ 4-34 |
| 3. หมั่นตรวจสอบ บำรุงรักษาระบบบำบัดน้ำเสีย ให้มีประสิทธิภาพดีอยู่เสมอ<br>รวมถึง อะไหล่ /เครื่องมือ /อุปกรณ์ของระบบฯต้องมีสำรองพร้อมอยู่ ณ.จุด<br>ปฏิบัติงาน | ตรวจสอบและบำรุงรักษาอุปกรณ์ เช่น เครื่องสูบน้ำ เครื่องเติมอากาศ<br>อย่างสม่ำเสมอ | - | ภาพที่ 4-34 |

ภาพที่ 4-34 ตรวจสอบดูแลรักษาระบบบำบัดน้ำเสีย

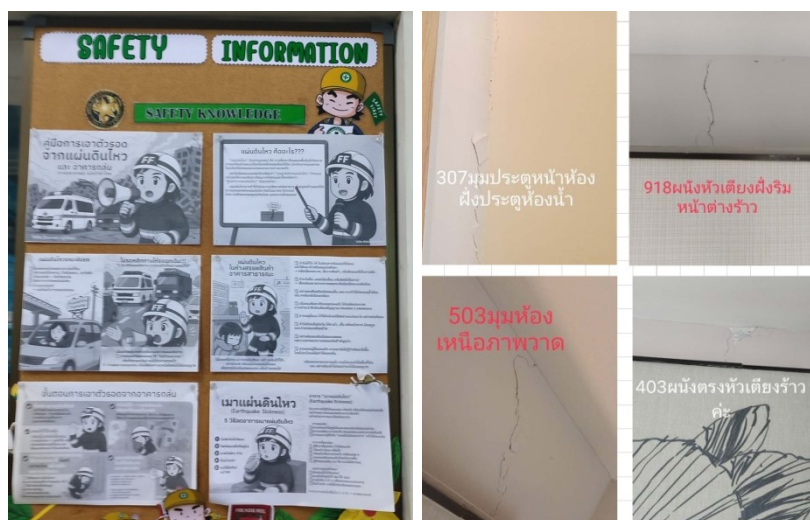
ภาพที่ 4-44 ประชาสัมพันธ์การปฏิบัติขณะเกิดแผ่นดินไหว และมีการตรวจสอบอาคารหลังเกิดแผ่นดินไหว
