การปฏิบัติตามมาตรการป้องกันและแก้ไขผลกระทบสิ่งแวดล้อม

รายงานผลการปฏิบัติตามมาตรการป้องกันและแก้ไขผลกระทบสิ่งแวดล้อมและมาตรการติดตามตรวจสอบคุณภาพสิ่งแวดล้อม

โครงการ แอสคอตท์ เอ็มมาสซี สาทร ระยะดำเนินการ ช่วงเดือน มกราคม 2568 ถึง เดือน มิถุนายน 2568

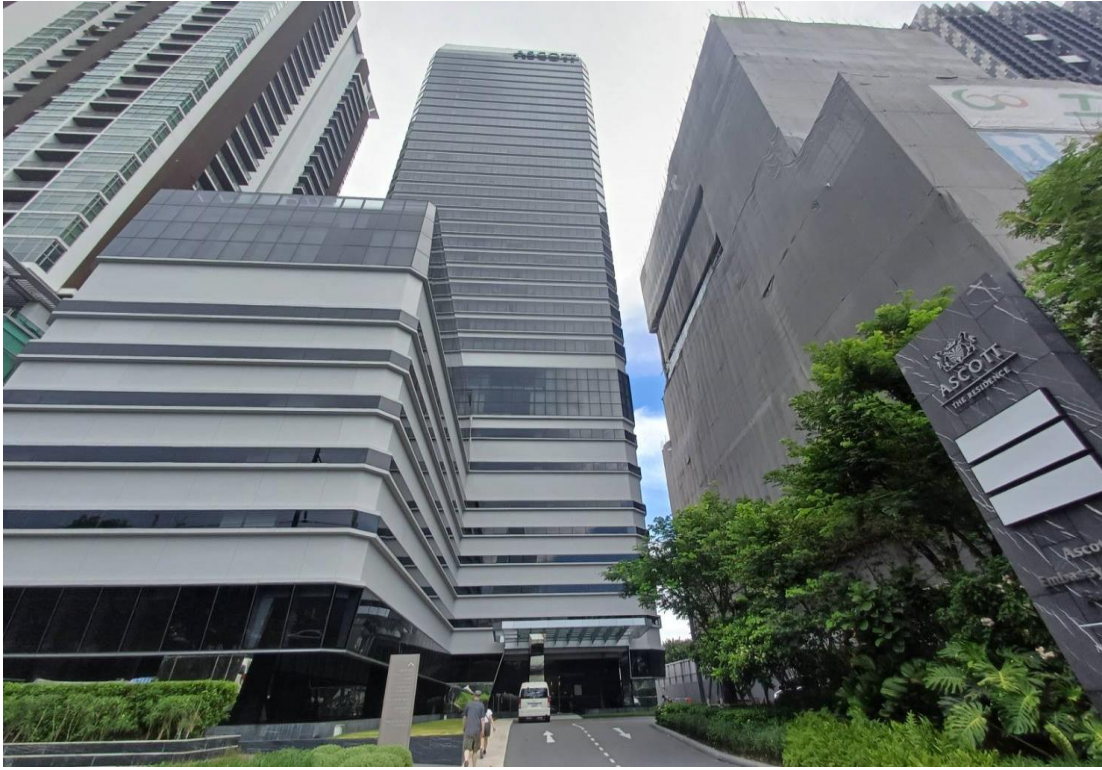
รูปที่ 1 แสดงอาคาร ณ ปัจจุบัน

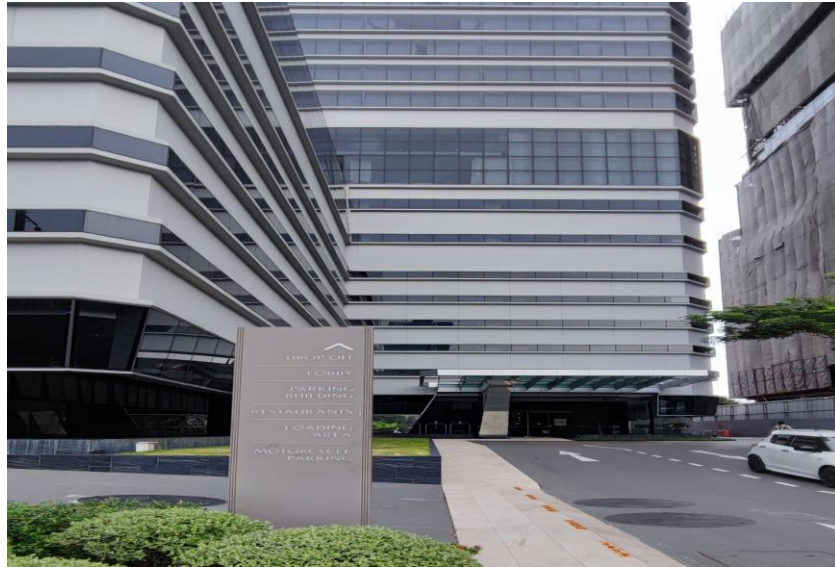
รูปที่ 2 แสดงทางเข้า-ออกโครงการ

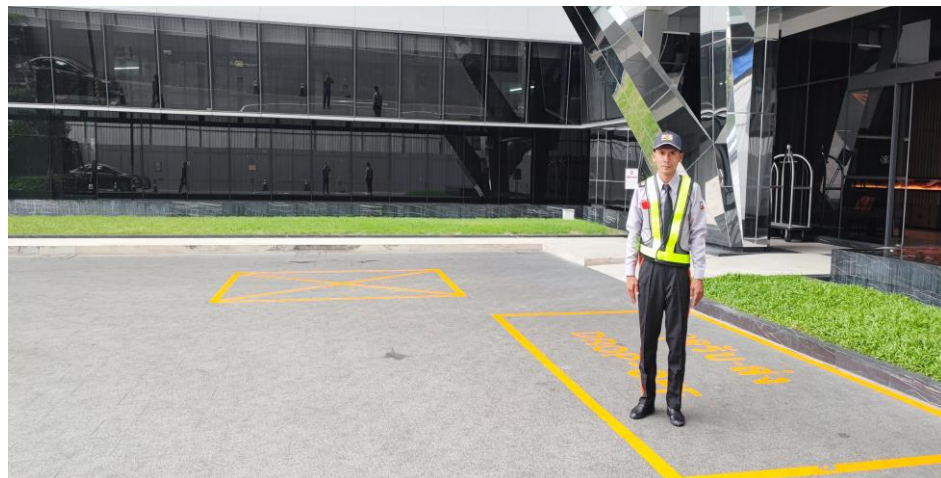
รูปที่ 3 แสดงเจ้าหน้าที่อำนวยความสะดวก ประจำพื้นที่บริเวณที่จอดรถ

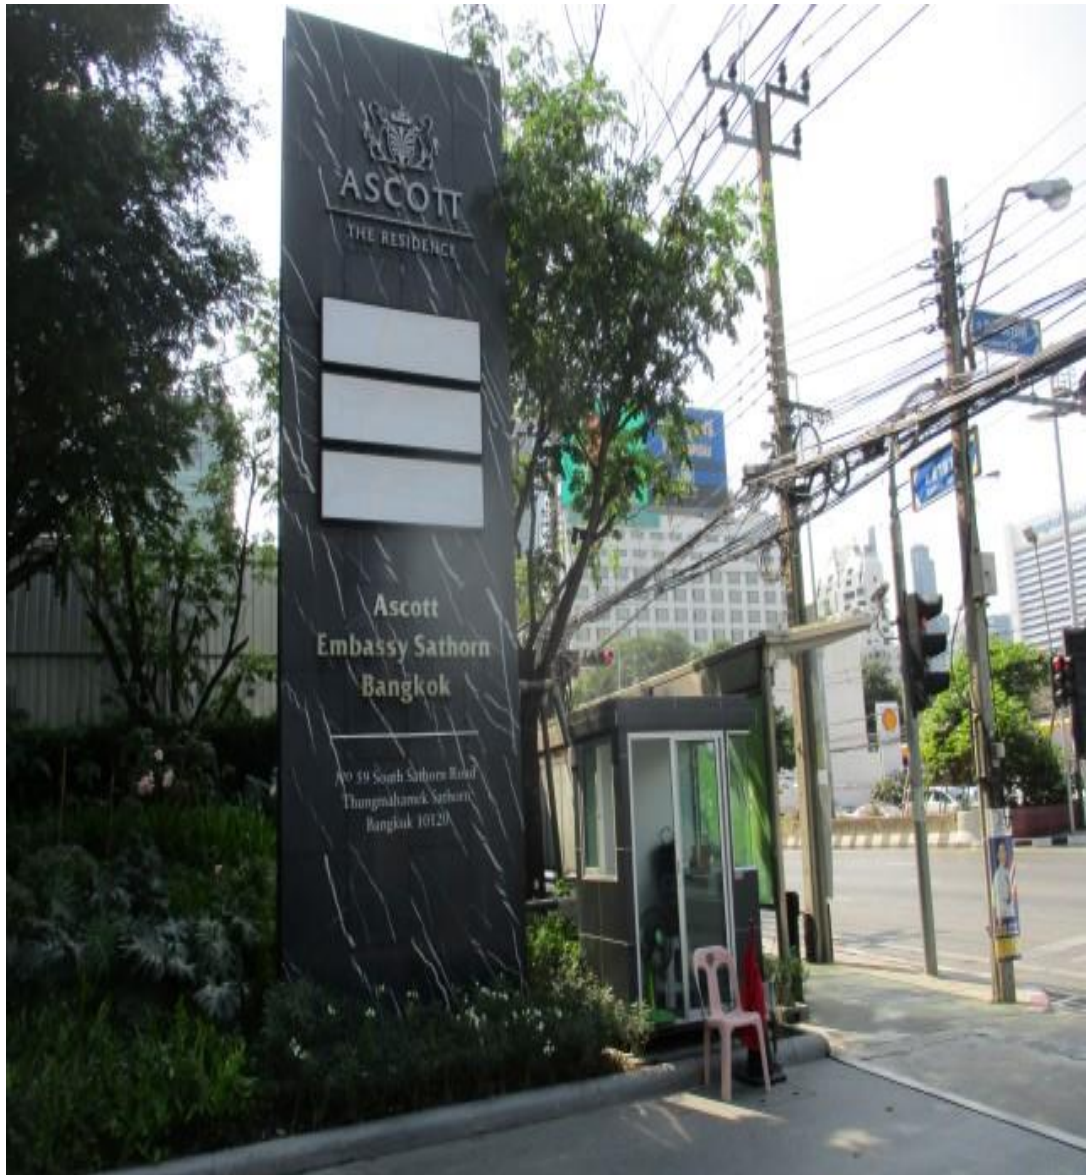
รูปที่ 4 แสดงป้ายชื่อโครงการชัดเจน

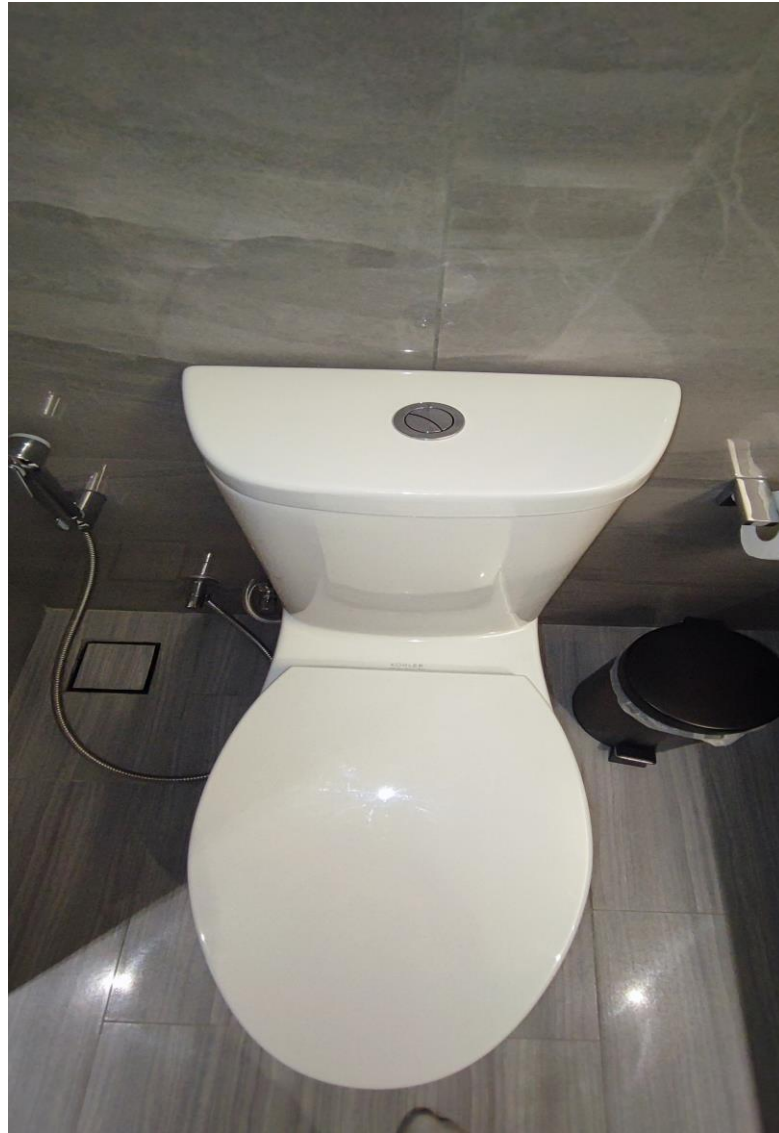
รูปที่ 5 แสดงสุขภัณฑ์ประหยัดน้ำของโครงการ

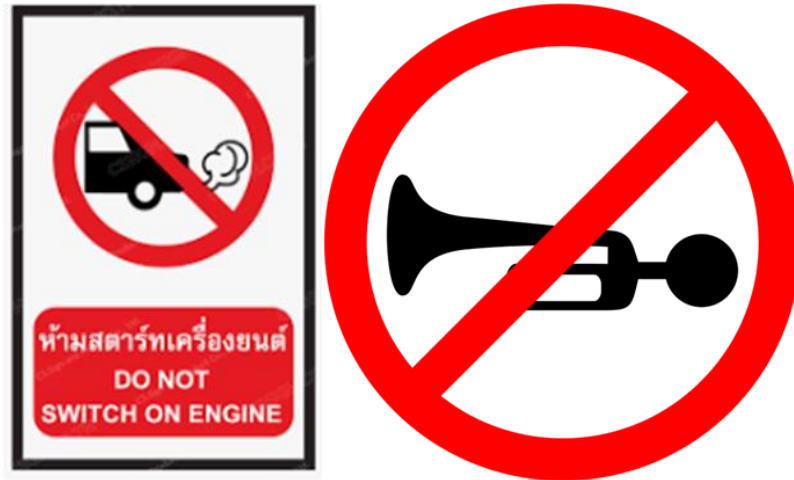
รูปที่ 6 ป้ายห้ามติดเครื่องยนต์ทิ้งไว้ภายในบริเวณพื้นที่จอดรถโครงการ

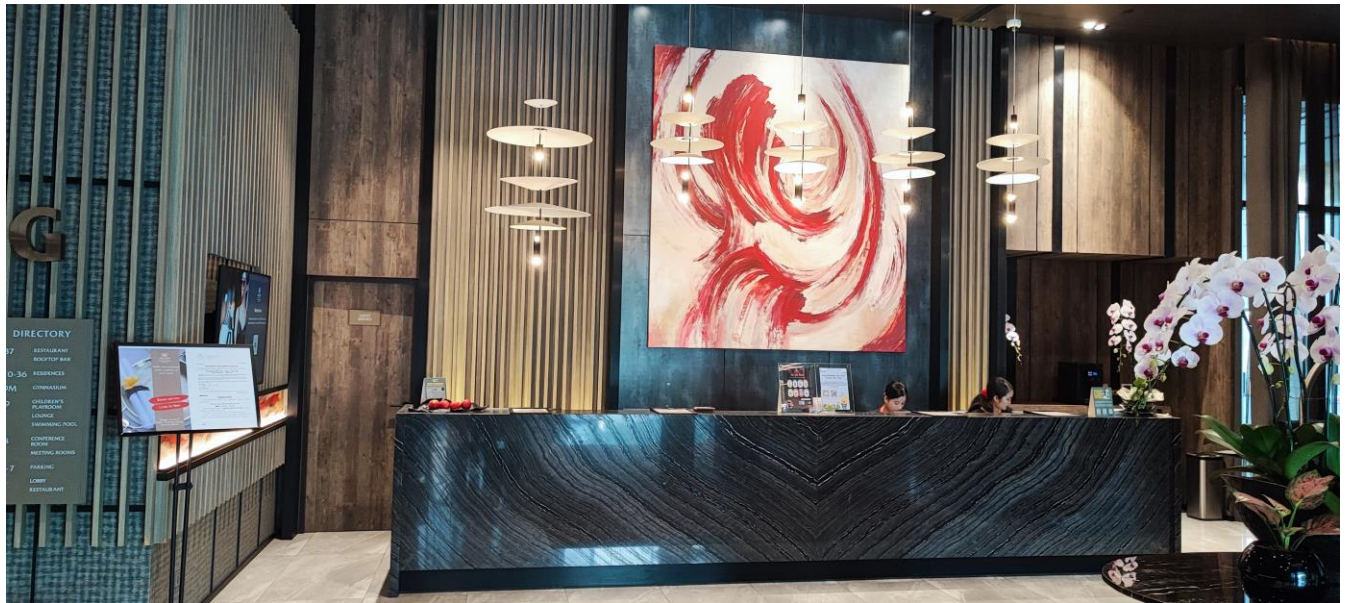
รูปที่ 7 พนักงานต้อนรับภายในบริเวณพื้นที่โครงการ

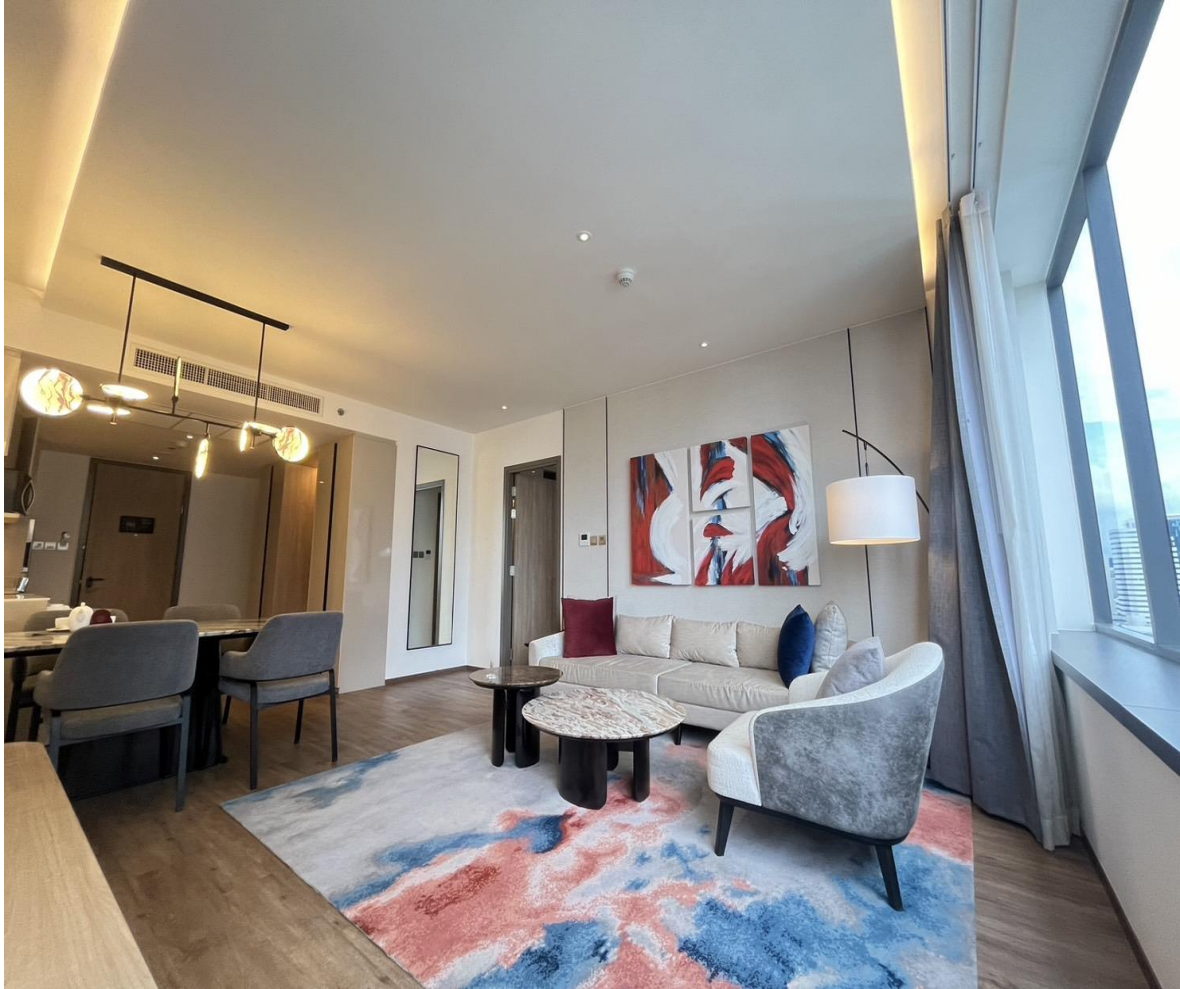
รูปที่ 8 แสดงห้องพักโครงการ และผังแสดงทางหนีไฟที่ประตูห้องของโครงการ

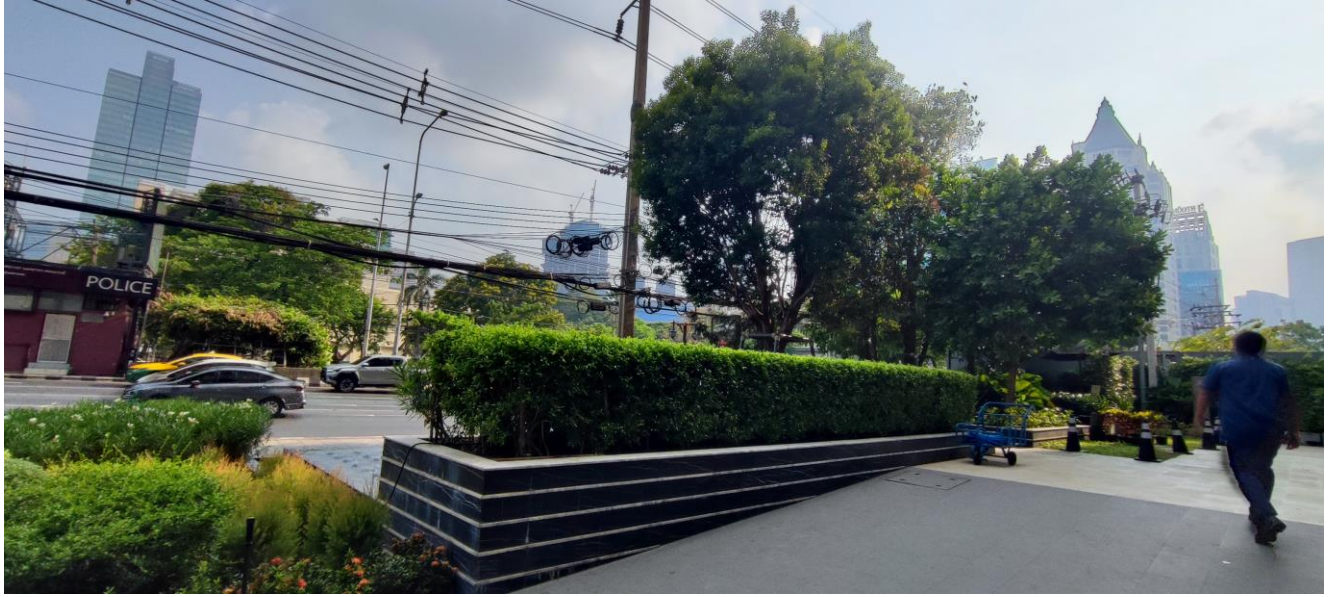
รูปที่ 9 แสดงต้นไม้ของโครงการ

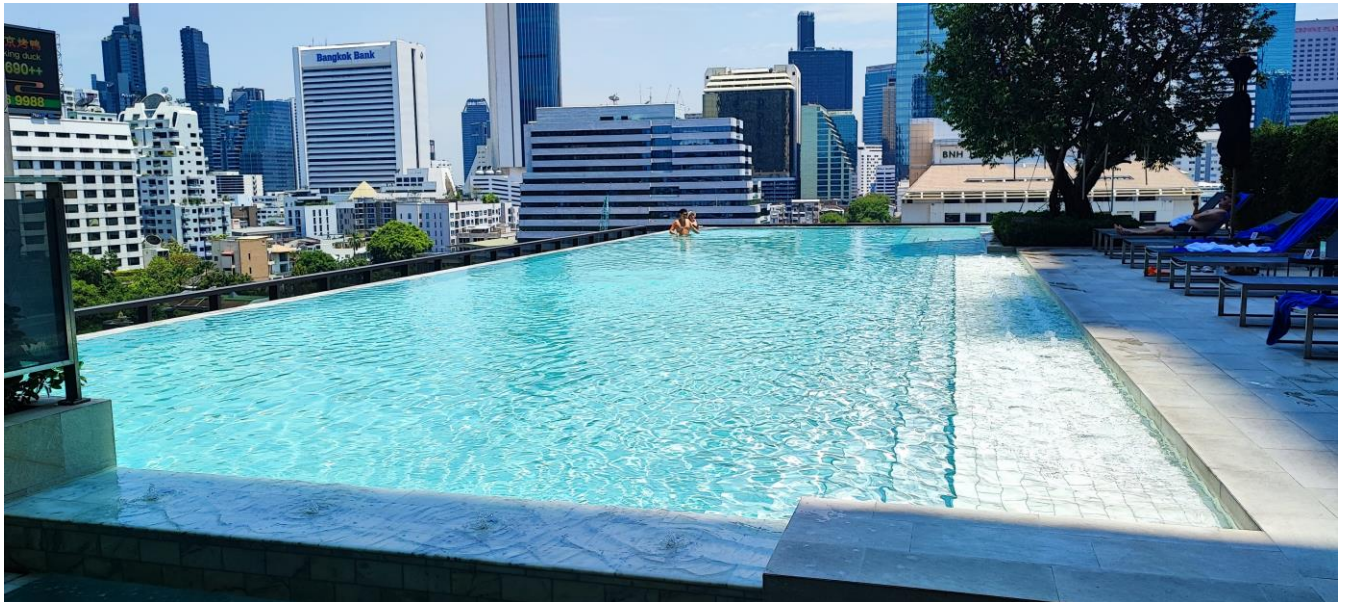
รูปที่ 10 แสดงต้นไม้ชั้นสระว่ายน้ำของโครงการ

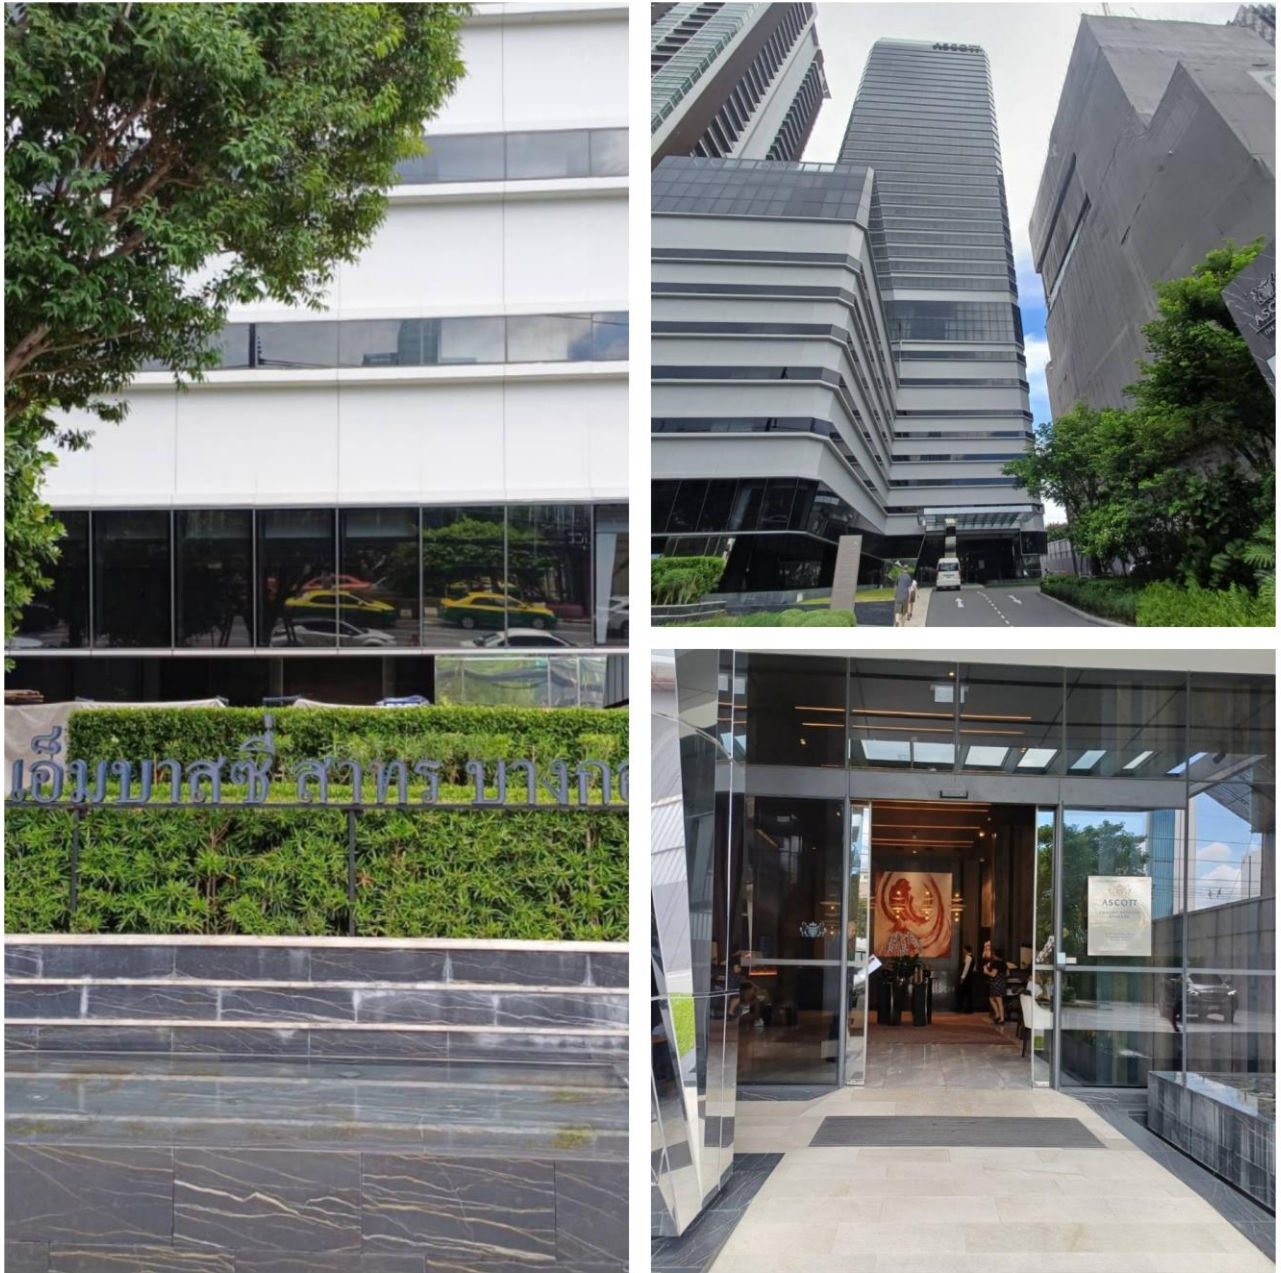
รูปที่ 10 แสดงด้านหน้าของโครงการ

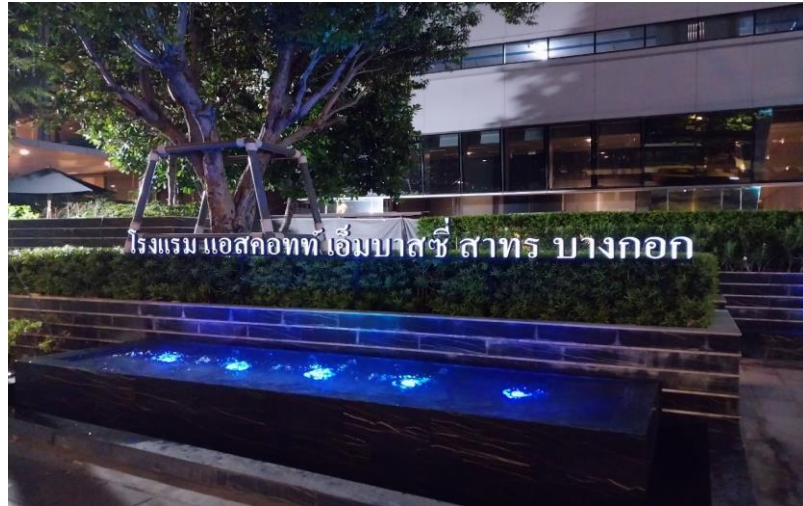
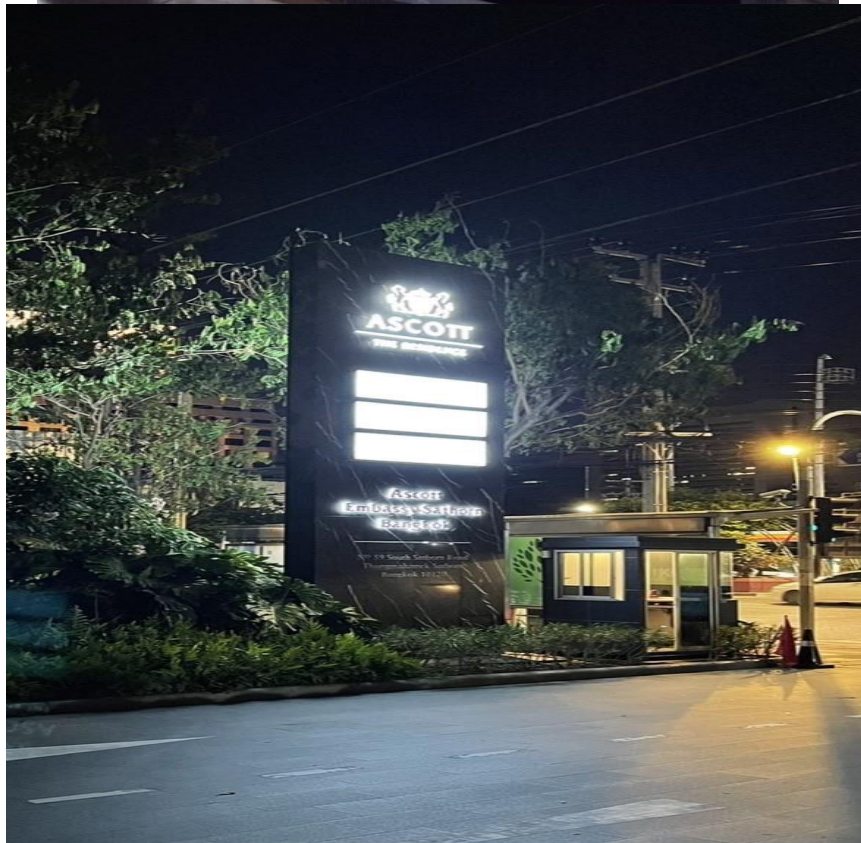
รูปที่ 12 แสดงแสงสว่าง-สวน-ป้ายโครงการ
