บทที่ 3

ผลการติดตามตรวจสอบผลกระทบสิ่งแวดล้อม

ตารางที่ 3.1-1 ผลการปฏิบัติตามมาตรการติดตามตรวจสอบผลกระทบสิ่งแวดล้อม (ระยะก่อสร้าง) โครงการประตุน้ำไฟฟ้าโพธิ์ประทับช้าง จังหวัดพิจิตร ในปี พ.ศ. 2568

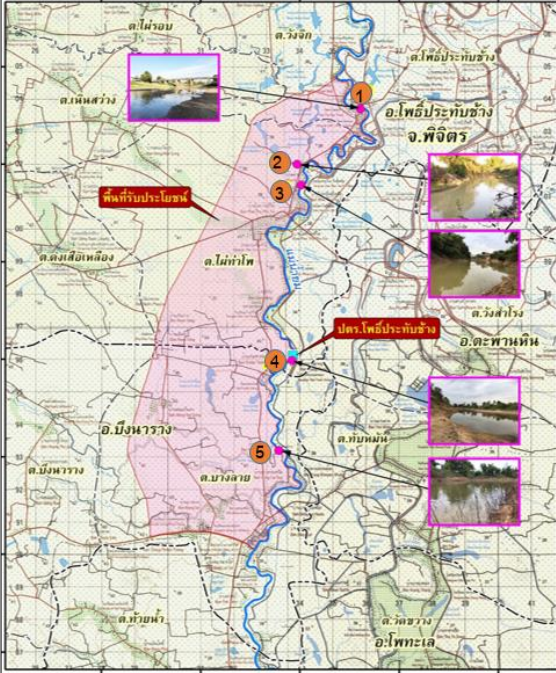
<p>1.12 คุณภาพน้ำผิวดิน</p>	<p>กรมชลประทานติดตามตรวจสอบคุณภาพน้ำผิวดิน ปีละ 2 ครั้ง ในฤดูแล้งและฤดูฝน จำนวน 5 จุดเก็บตัวอย่าง โดยดำเนินการในปีที่ 2-4</p>	<p>●</p>	<p>กรมชลประทานดำเนินการเก็บตัวอย่างน้ำผิวดินครั้งที่ 1 จำนวน 5 จุด เมื่อวันที่ 16 มกราคม 2568 รายงานผลคุณภาพน้ำตามหัวข้อที่ 5.2.2 แผนการติดตามตรวจสอบด้านคุณภาพน้ำผิวดิน หน้า 5-47 ซึ่งคุณภาพน้ำโดยรวมอยู่ในประเภทที่ 2 และ 3</p>

<p>จุดเก็บตัวอย่างคุณภาพน้ำผิวดิน</p>
<p>1.13 อุทกธรณีวิทยาหน้าใต้ดิน</p>	<p>ไม่มีมาตรการติดตามตรวจสอบผลกระทบสิ่งแวดล้อม</p>	<p>-</p>	<p>ไม่มีมาตรการติดตามตรวจสอบผลกระทบสิ่งแวดล้อม</p>
