# รายงานผลการปฏิบัติตามมาตรการป้องกันและแก้ไขผลกระทบสิ่งแวดล้อม และมาตรการติดตามตรวจสอบผลกระทบสิ่งแวดล้อม ระยะก่อสร้าง

โครงการพัฒนาทางหลวงหมายเลข 231 ช่วง กม.ที่ 28+900 – บริเวณ กม.ที่ 39+000  
ภายใต้โครงการสำรวจและออกแบบปรับปรุงและแก้ไขปัญหาการจราจรบนทางหลวงหมายเลข 231  
ช่วง จุดตัดทางหลวงหมายเลข 217 – จุดตัดทางหลวงหมายเลข 2050  
ระหว่างเดือนมกราคม – มิถุนายน 2568

จัดทำโดย  
กรมทางหลวง

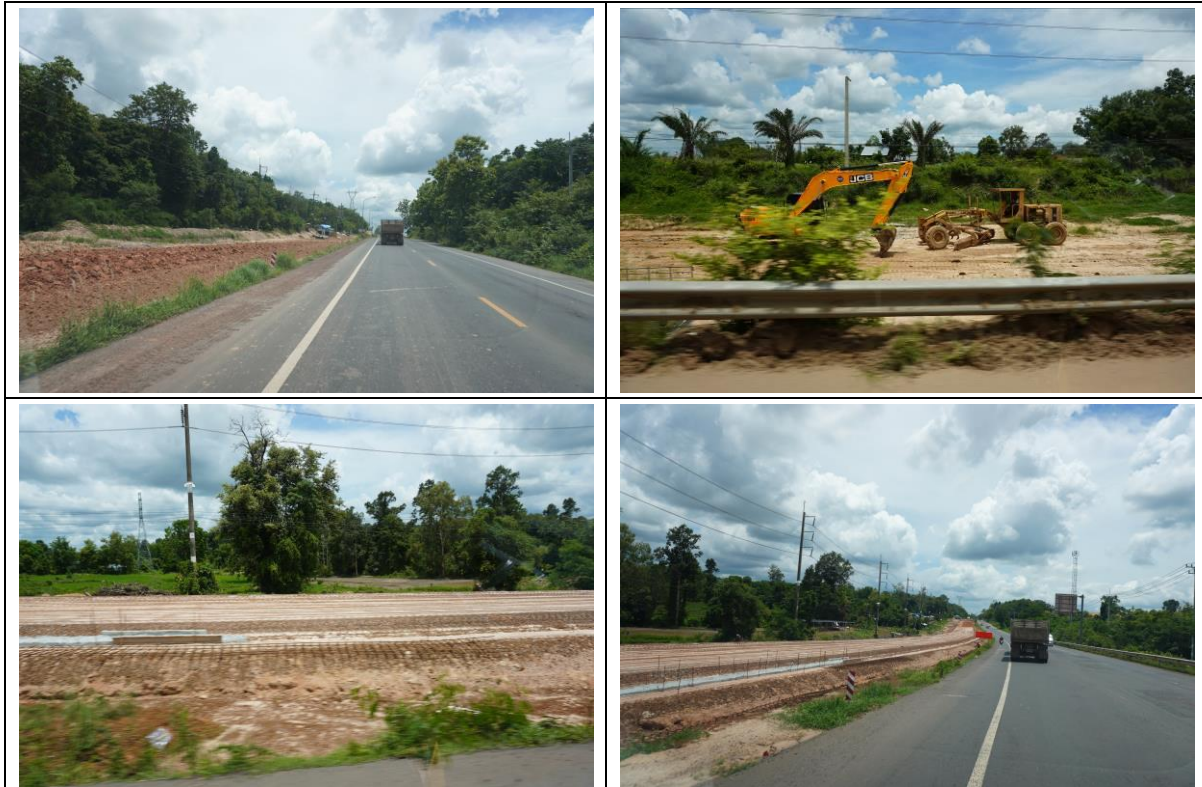
การเปิดหน้าดินและบดอัดดินคันทาง

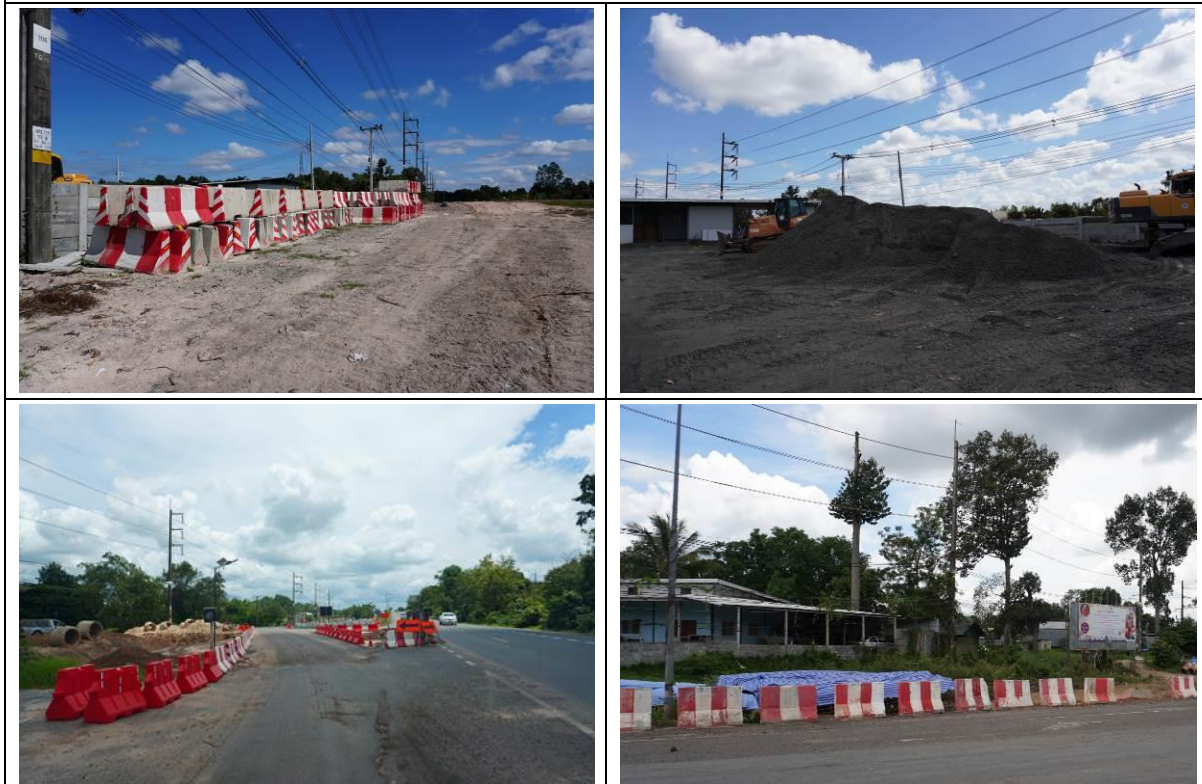
การกองวัสดุก่อสร้าง

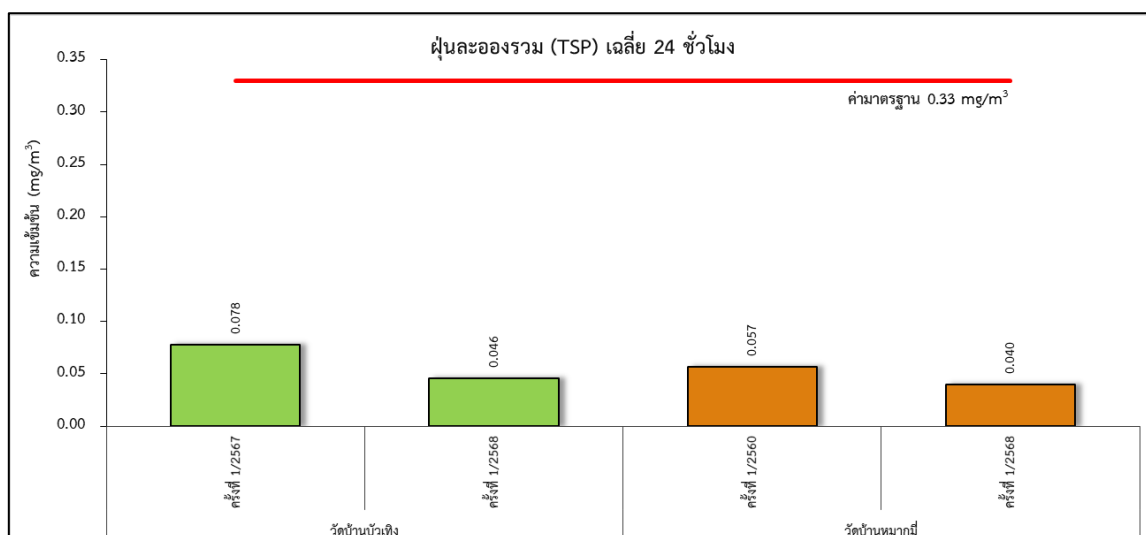
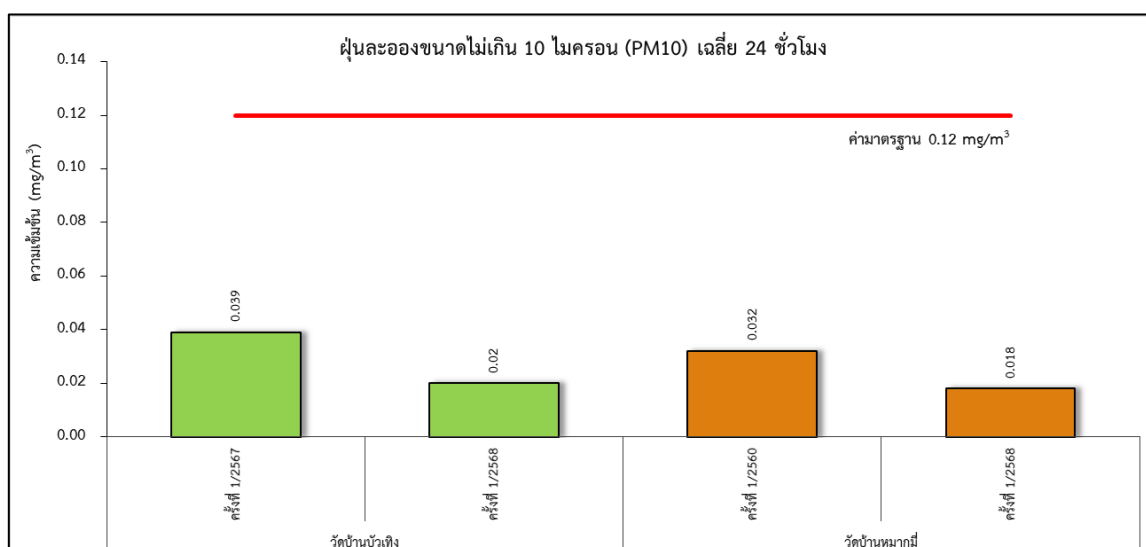
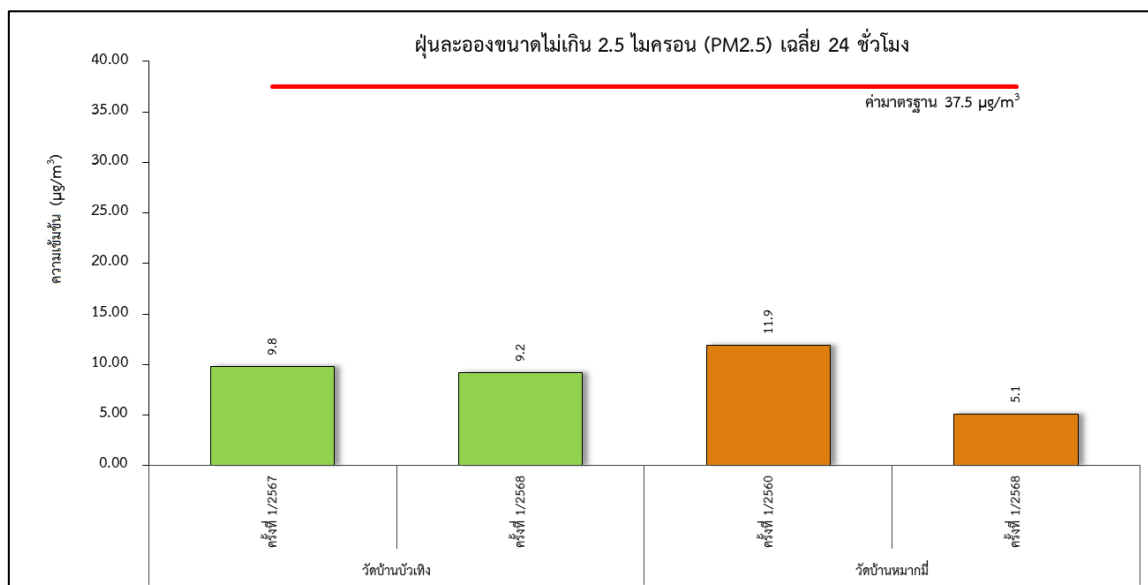
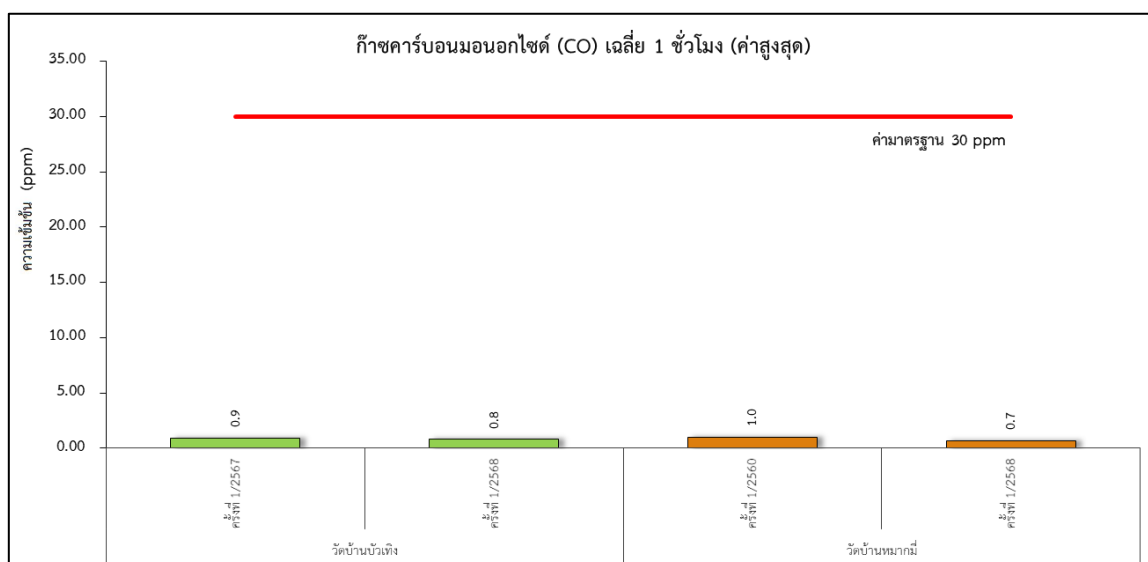
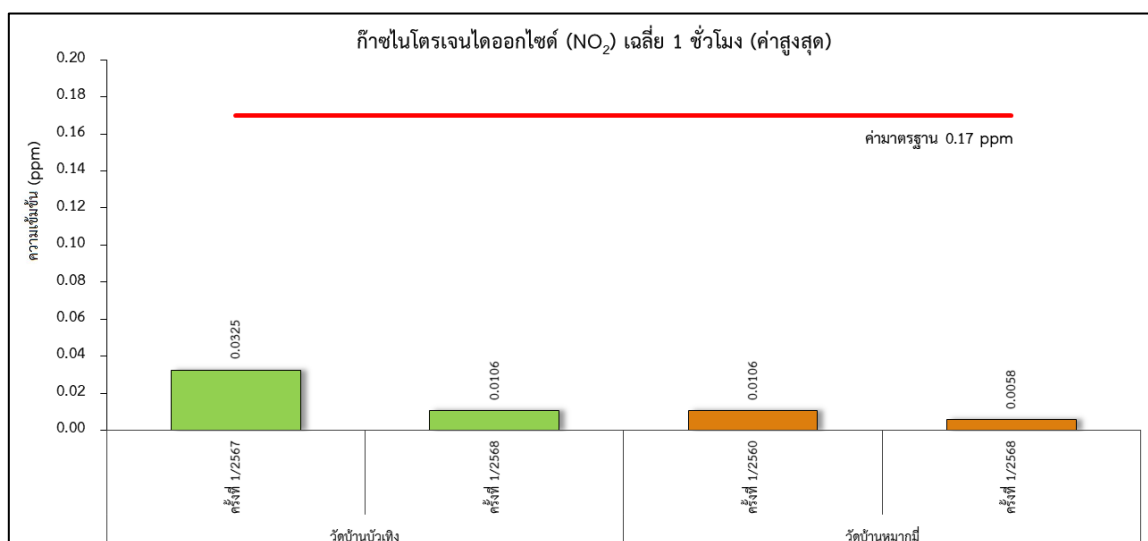
รูปที่ 4.2-6 เปรียบเทียบผลการติดตามตรวจสอบคุณภาพอากาศในบรรยากาศ

เมื่อเปรียบเทียบผลการตรวจวัดคุณภาพอากาศในบรรยากาศ ในระยะก่อสร้างของโครงการฯ ครั้งที่ 1/2568 กับผลการตรวจวัดในครั้งก่อน ดังรูปที่ 4.2-6 พบว่า ทุกดัชนีที่ทำการตรวจวัด มีค่าอยู่ในเกณฑ์มาตรฐานที่กำหนด โดยค่าความเข้มข้นของฝุ่นละอองรวม (TSP) เฉลี่ย 24 ชั่วโมง ฝุ่นละอองขนาดไม่เกิน 10 ไมครอน (PM<sub>10</sub>) เฉลี่ย 24 ชั่วโมง ฝุ่นละอองขนาดไม่เกิน 2.5 ไมครอน (PM<sub>2.5</sub>) เฉลี่ย 24 ชั่วโมง ก๊าซไนโตรเจนไดออกไซด์ (NO<sub>2</sub>) เฉลี่ย 1 ชั่วโมง และก๊าซคาร์บอนมอนอกไซด์ (CO) เฉลี่ย 1 ชั่วโมง มีค่าลดลงจากการตรวจวัดในครั้งก่อน ดังตารางที่ 4.2-5 สามารถสรุปได้ดังนี้

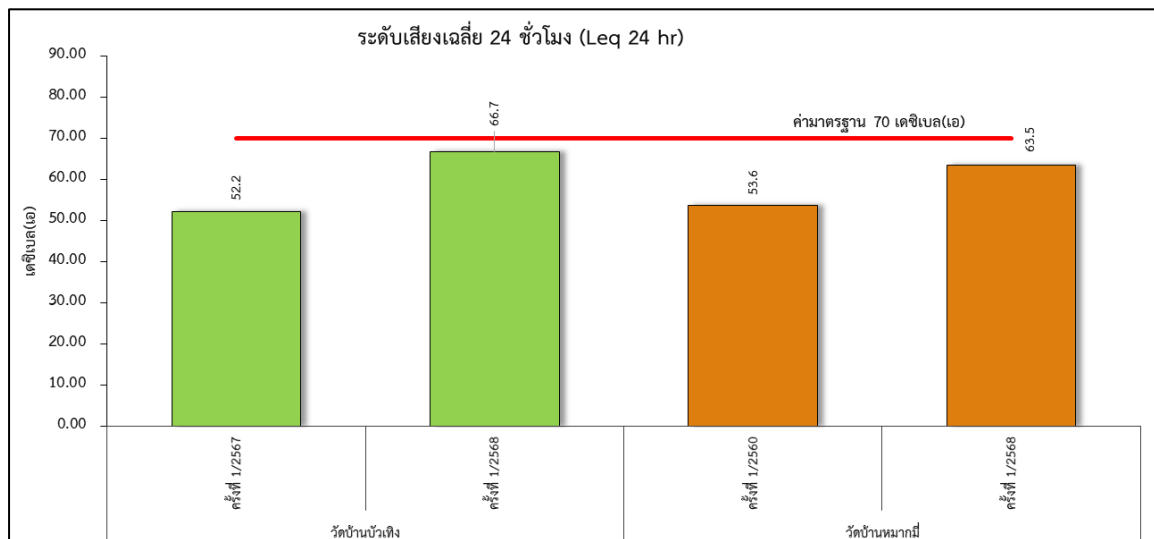
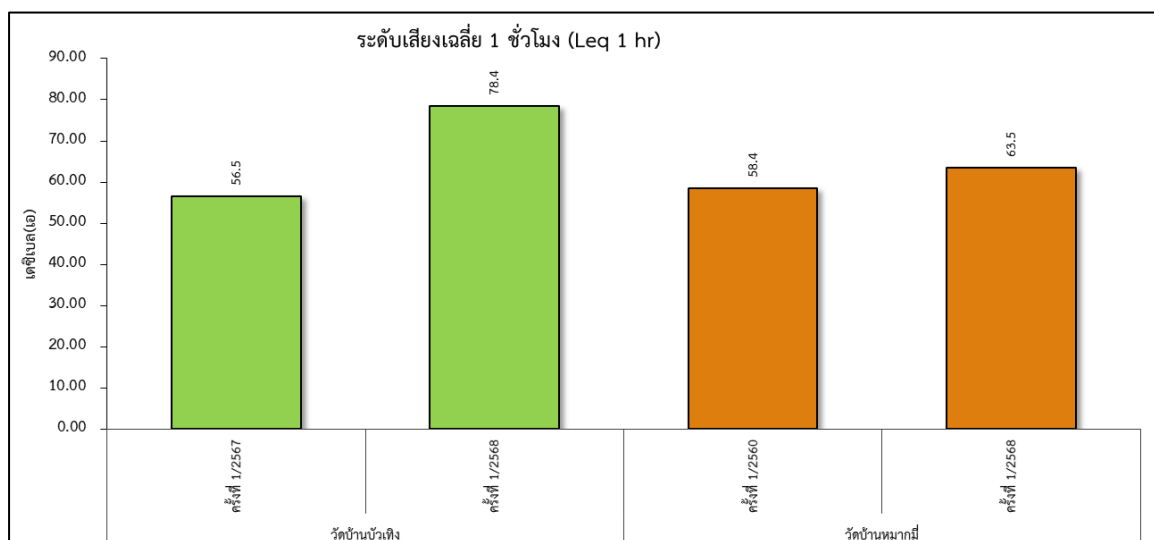
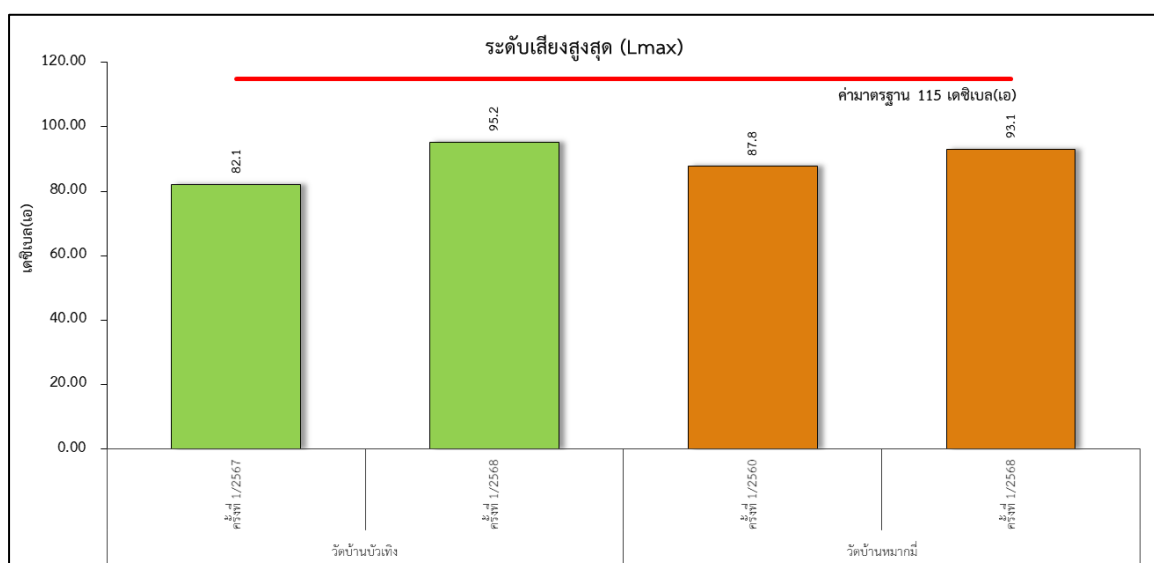
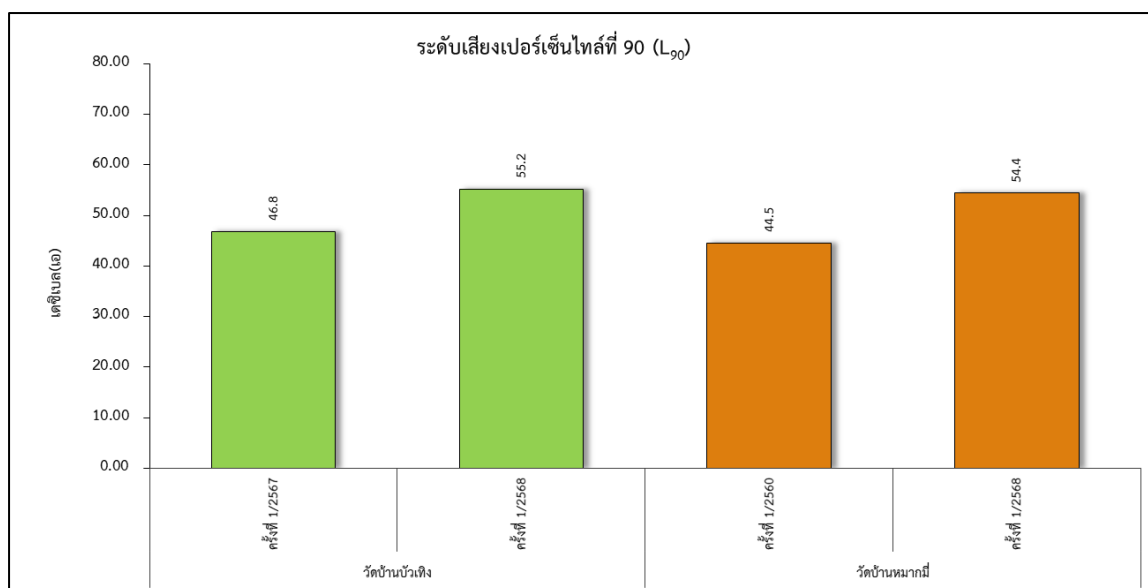
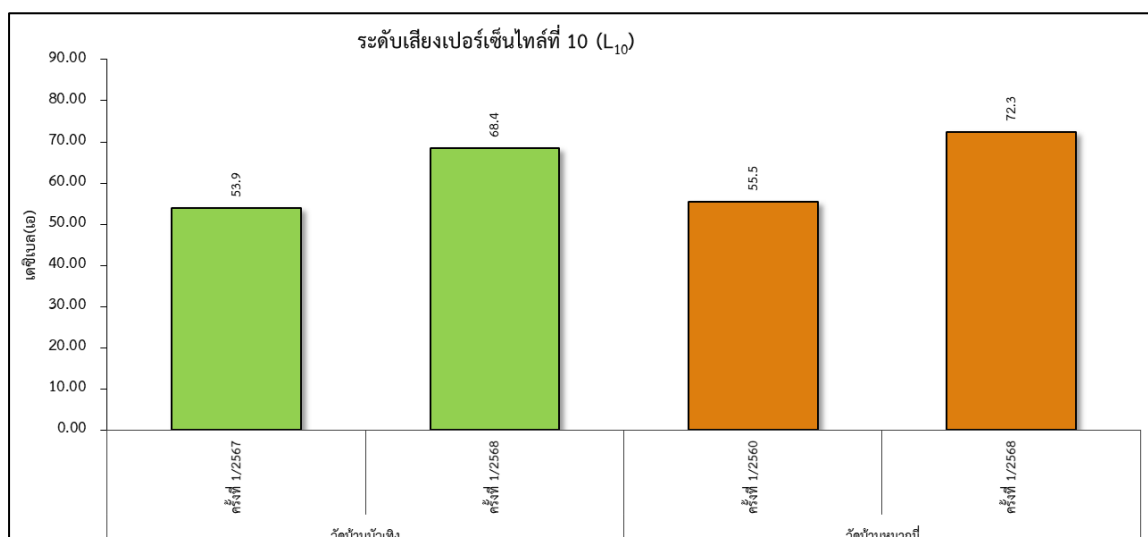
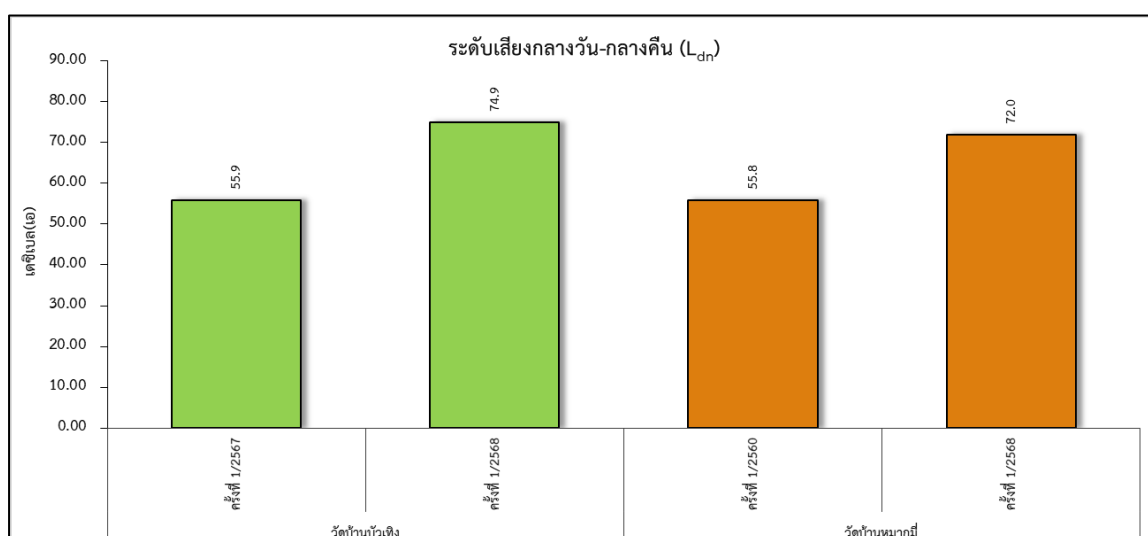
รูปที่ 4.2-8 เปรียบเทียบผลการติดตามตรวจสอบระดับเสียงทั่วไป

เมื่อพิจารณาผลการตรวจวัดระดับเสียงทั่วไประหว่างวันที่ 28 พฤษภาคม-2 มิถุนายน 2568 เปรียบเทียบกับผลการตรวจวัดก่อนหน้านี้ พบว่า ค่าระดับเสียงเฉลี่ย 24 ชั่วโมง ( $L_{eq}$  24 hr) ค่าระดับเสียงเฉลี่ย 1 ชั่วโมง ( $L_{eq}$  1 hr) ค่าระดับเสียงสูงสุด ( $L_{max}$ ) ระดับเสียงเปอร์เซ็นต์ไทม์ที่ 90 ( $L_{90}$ ) ระดับเสียงเปอร์เซ็นต์ไทม์ที่ 10 ( $L_{10}$ ) และระดับเสียงกลางวัน-กลางคืน ( $L_{dn}$ ) มีค่าเพิ่มขึ้นเล็กน้อยจากการตรวจวัดในครั้งก่อน โดยทุกดัชนีมีค่าอยู่ในเกณฑ์มาตรฐานที่กำหนด

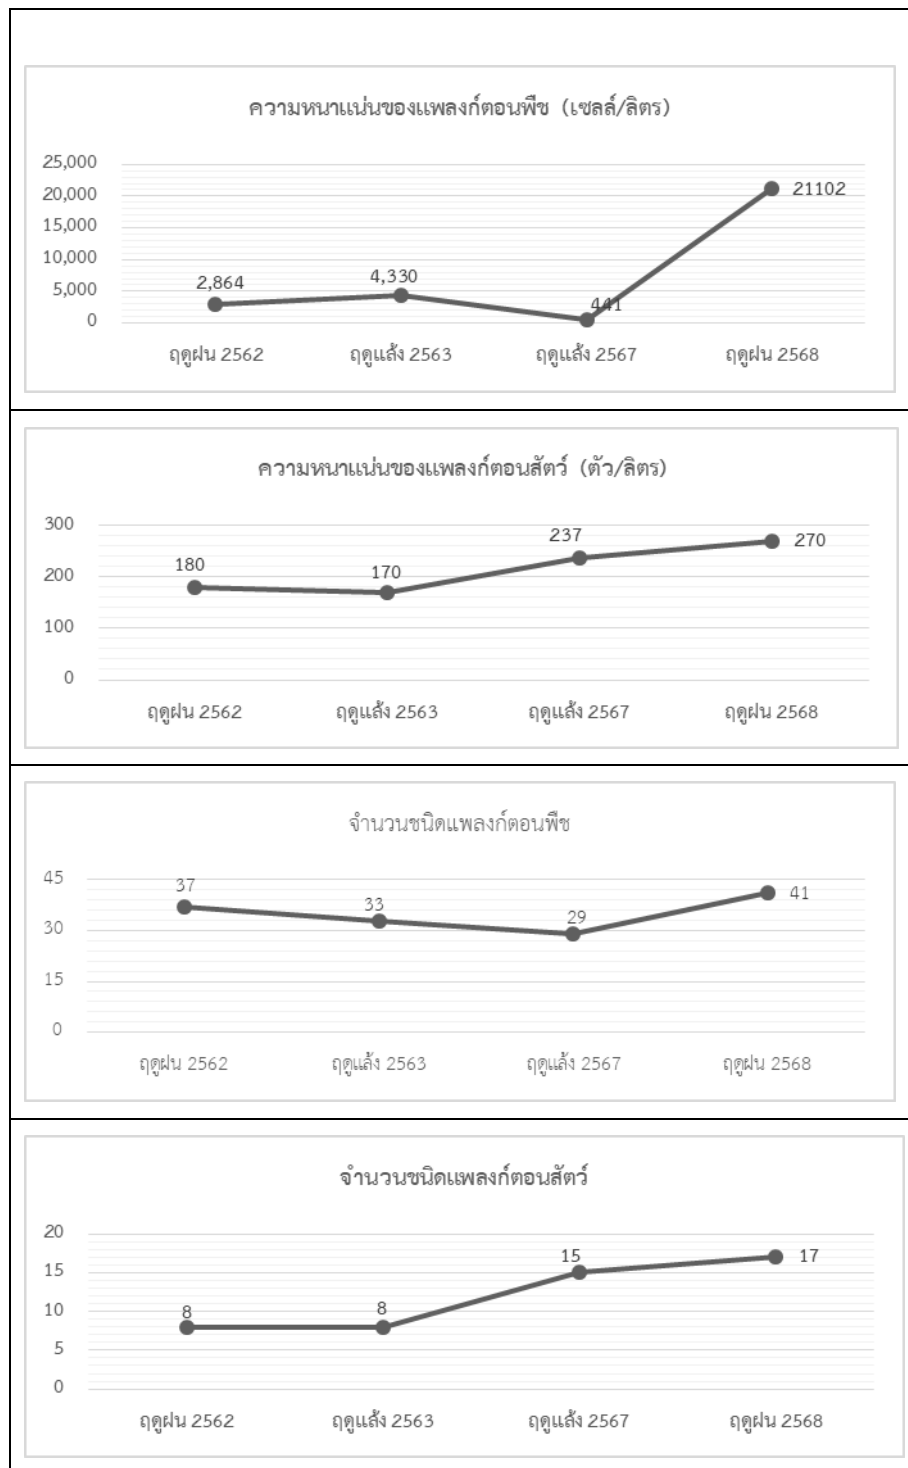
รูปที่ 4.2-12 เปรียบเทียบผลตรวจวิเคราะห์น้ำ

การเปรียบเทียบผลการติดตามตรวจสอบนิเวศวิทยาทางน้ำบริเวณสะพานข้ามแม่น้ำมูลในปัจจุบัน (ฤดูฝน 2568) กับผลการตรวจวัดในฤดูแล้ง 2567 และกับผลการตรวจวัดขณะศึกษารายงานการประเมินผลกระทบสิ่งแวดล้อม (ฤดูฝน 2562 และฤดูแล้ง 2563) (ดังรูปที่ 4.2-12) เพื่อประเมินผลกระทบต่อคุณภาพน้ำผิวดินที่อาจเกิดขึ้นจากการก่อสร้าง พบว่า นิเวศวิทยาทางน้ำโดยรวมของแม่น้ำมูลในปัจจุบัน (ฤดูฝน 2568) กับฤดูแล้ง 2568 และช่วงที่ศึกษา EIA (ฤดูฝน 2562 และฤดูแล้ง 2563) ไม่แตกต่างกัน โดยค่าเฉลี่ยของดัชนีความหลากหลายโดยรวมอยู่ในเกณฑ์ปานกลาง ซึ่งบ่งชี้ว่าคุณภาพน้ำปานกลาง (สิ่งมีชีวิตอาศัยอยู่ในน้ำได้) ซึ่งอยู่ในเกณฑ์ของแหล่งน้ำโดยทั่วไปและสอดคล้องกับผลการตรวจวัดคุณภาพน้ำของแม่น้ำมูล ส่วนที่แตกต่างจะเป็นความหนาแน่นของแพลงก์ตอนพืชในปัจจุบัน (ฤดูฝน 2568) ซึ่งพบปริมาณมาก โดยอาจเนื่องมาจากช่วงหน้าฝนจะมีการชะล้างสารอินทรีย์จากผิวดินหรือพื้นที่เกษตรกรรมโดยรอบ จึงทำให้มีปริมาณแพลงก์ตอนพืชที่เจริญเติบโตอย่างรวดเร็ว
