สรุปผลการปฏิบัติตามมาตรการป้องกันและแก้ไขผลกระทบสิ่งแวดล้อม

ตารางที่ 2.1-1 สรุปผลการปฏิบัติตามมาตรการป้องกันและแก้ไขผลกระทบสิ่งแวดล้อม โรงแรม เบลลา นารา ภูเก็ต ในยาง บีช ของบริษัท แกรนด์หลานหลวง จำกัด

โครงการ : โรงแรม เบลลา นารา ภูเก็ต ในยาง บีช
 เจ้าของโครงการ : บริษัท แกรนด์หลานหลวง จำกัด
 ที่ตั้งโครงการ : หมู่ที่ 5 ตำบลสาคร อำเภอดงยาง จังหวัดภูเก็ต
 จัดทำรายงานโดย : บริษัท ภูเก็ต เอ็นไวรอนเม้นทอล เซอร์วิส จำกัด
 ช่วงเวลาที่รายงาน : ระหว่างเดือนพฤษภาคม-มิถุนายน 2567
 ประเภทโครงการ : โครงการประกอบกิจการประเภทโรงแรม

รายงานผลการปฏิบัติตามมาตรการป้องกันและแก้ไขผลกระทบสิ่งแวดล้อมและมาตรการติดตามตรวจสอบคุณภาพสิ่งแวดล้อม
โรงแรม เมลลา นารา ภูเก็ต ในยาง บีช ของบริษัท แกรนด์หลานหลวง จำกัด
ระหว่างเดือนพฤษภาคม-มิถุนายน 2567 (ระยะดำเนินการ)

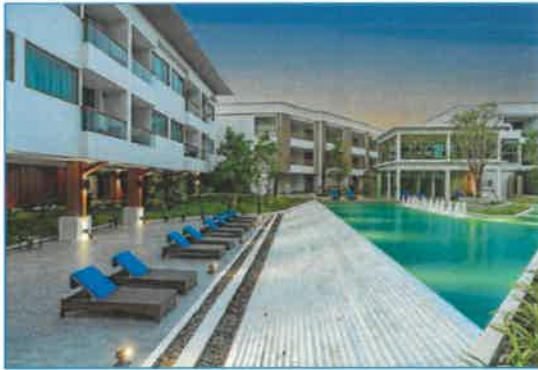
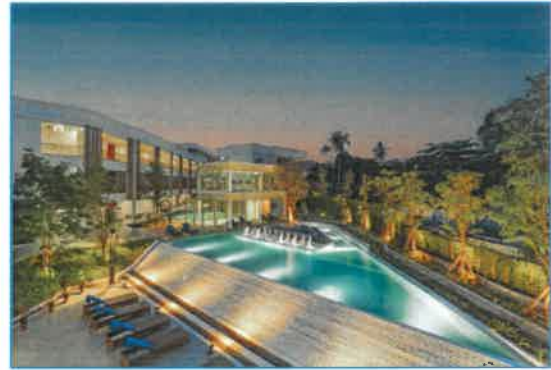
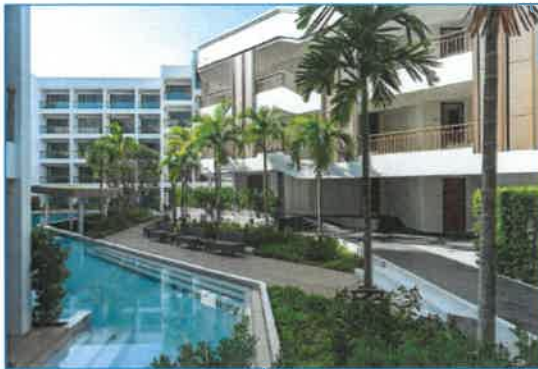
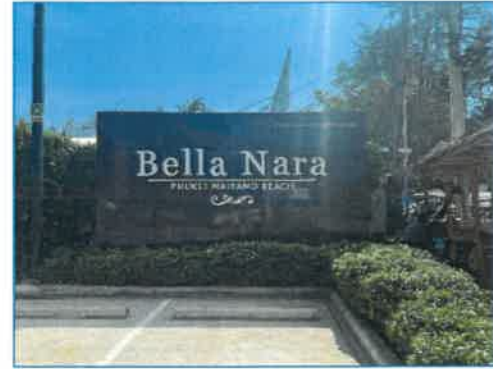
ภาพถ่ายที่ 1 พื้นที่สีเขียวของโรงแรม

2.ทรัพยากรชีวภาพ 2.1 ทรัพยากรชีวภาพบนบก	ออกแบบอาคารโดยใช้โทนสีที่ไม่โดดเด่นและให้มีความสอดคล้องกับธรรมชาติข้างเคียง	✓	โรงแรมออกแบบอาคารโดยใช้โทนสีที่ไม่โดดเด่นและให้มีความสอดคล้องกับธรรมชาติข้างเคียง ได้แก่ สีขาว สีน้ำตาล	- ภาพถ่ายที่ 2.2-5 รูปแบบอาคาร
	จัดให้มีพื้นที่สีเขียวภายในโครงการทั้งสิ้น 1,382.73 ตารางเมตร คิดเป็นอัตราส่วนพื้นที่สีเขียวต่อผู้พักอาศัยและพนักงานภายในโครงการ 2.97 ตารางเมตร/คน โดยองค์ประกอบของพันธุ์ไม้มีทั้งไม้ยืนต้น ไม้ดอก ไม้ประดับ ไม้พุ่ม และไม้คลุมดิน ได้แก่ กระดังงะ แดงสด จิกทะเล ประดู่ มะฮอกกานีใบใหญ่ เทียนหยด โมก ไทรอินโด ผักบู่ทะเล พยับหมอก พลับพลึงหนู รักทะเล เฮลิโคเนีย และทุเรียนเทศ ซึ่งให้ประโยชน์ทั้งในด้านเชิงนิเวศและนันทนาการ โดยโครงการจัดให้มีพื้นที่สีเขียวบนดิน 1,382.73 ตารางเมตร เป็นไม้ยืนต้น 993.47 ตารางเมตร	✓	โรงแรมได้จัดให้มีพื้นที่สีเขียว พร้อมปลูกไม้ยืนต้นตามมาตรการกำหนด ซึ่งให้ประโยชน์ทั้งในด้านเชิงนิเวศและนันทนาการ	- ภาพถ่ายที่ 2.2-1 พื้นที่สีเขียวของโรงแรม

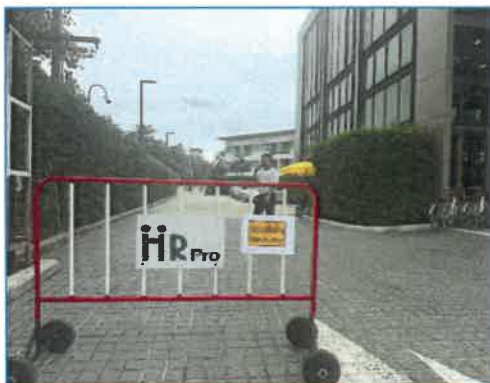
ภาพถ่ายที่ 2 ป้ายชะลอความเร็ว

1.4 คุณภาพอากาศ	จำกัดความเร็วของรถที่เข้า-ออกมีความเร็วไม่เกิน 30 กิโลเมตร/ชั่วโมง	✓	โรงแรมได้ติดตั้งป้าย "กรุณาขับช้าๆ"เตือนผู้เข้ารถก่อนเข้าสู่โรงแรม	- ภาพถ่ายที่ 2.2-2 ป้ายจำกัดความเร็ว
	ติดตั้งป้ายเตือน "ห้ามติดเครื่องขณะจอดรถ" ไว้ในพื้นที่จอดรถของอาคาร ให้สังเกตเห็นได้อย่างชัดเจนและทั่วถึง และกำชับให้เจ้าหน้าที่ควบคุมดูแลอย่างเคร่งครัดเพื่อลดผลกระทบด้านอากาศเสีย เสียง และความร้อนที่เกิดจากรถยนต์	✓	โรงแรมได้ติดตั้งป้ายดับเครื่องยนต์เมื่อจอดรถ ไว้บริเวณลานจอดรถของโรงแรม	- ภาพถ่ายที่ 2.2-3 ป้ายดับเครื่องยนต์เมื่อจอดรถ
	ดูแลรักษาสภาพถนนและทางเดินรถในพื้นที่โครงการให้สะอาด เพื่อป้องกันการฟุ้งกระจายของฝุ่นอันเนื่องจากถนน	✓	โรงแรมจัดให้มีคนสวนมีหน้าที่ดูแลรักษาสภาพถนนและทางเดินรถในพื้นที่โครงการให้สะอาด เพื่อป้องกันการฟุ้งกระจายของฝุ่นอันเนื่องจากถนน	-
	เลือกเครื่องกำเนิดไฟฟ้าที่มีมาตรฐาน มีประสิทธิภาพสูง และอัตราการระบายมลพิษต่ำ	✓	โรงแรมเลือกเครื่องกำเนิดไฟฟ้าที่มีมาตรฐาน มีประสิทธิภาพสูง และอัตราการระบายมลพิษต่ำ	- ภาพถ่ายที่ 2.2-4 เครื่องกำเนิดไฟฟ้าของโรงแรม

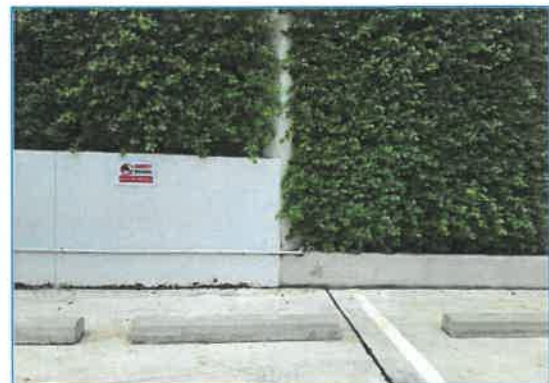
ภาพถ่ายที่ 3 ป้ายดับเครื่องยนต์เมื่อจอดรถ

จัดให้ผู้ดูแลอาคารทำหน้าที่รับเรื่องร้องเรียนจากผู้พักอาศัยภายในโครงการ และผู้พักอาศัยบริเวณใกล้เคียงที่ได้รับผลกระทบจากการดำเนินโครงการและจากสิ่งแวดล้อมภายนอกกระทบต่อโครงการ กรณีที่มีเรื่องร้องเรียน ต้องเข้าตรวจสอบคอยประสานงานกับบริเวณใกล้เคียง และเร่งดำเนินการแก้ไขโดยทันที	✓ จัดให้ผู้ดูแลอาคารทำหน้าที่รับเรื่องร้องเรียนจากผู้พักอาศัยภายในโครงการ และผู้พักอาศัยบริเวณใกล้เคียงที่ได้รับผลกระทบจากการดำเนินโครงการและจากสิ่งแวดล้อมภายนอกกระทบต่อโครงการ กรณีที่มีเรื่องร้องเรียน ต้องเข้าตรวจสอบคอยประสานงานกับบริเวณใกล้เคียง และเร่งดำเนินการแก้ไขโดยทันที	-
	ติดตั้งป้ายเตือน “ดับเครื่องยนต์ทุกครั้ง ขณะจอดรถ” ไว้บริเวณที่จอดรถ เพื่อลดเสียงที่เกิดขึ้นจากเครื่องยนต์	✓ โรงรถได้ติดป้ายดับเครื่องยนต์เมื่อจอดรถ ไว้บริเวณลานจอดรถของโรงรถ	- ภาพถ่ายที่ 2.2-3 ป้ายดับเครื่องยนต์เมื่อ จอดรถ

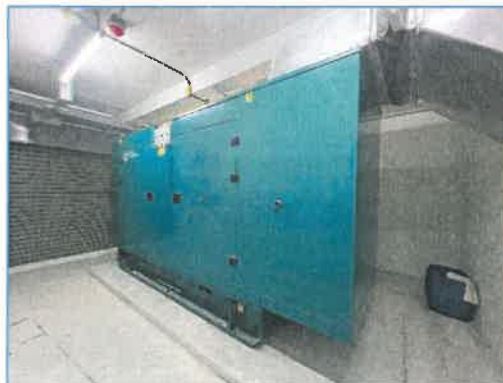
ภาพถ่ายที่ 4 เครื่องกำเนิดไฟฟ้าของโรงแรม

จัดเจ้าหน้าที่คอยตรวจสอบเครื่องกำเนิดไฟฟ้า ให้พร้อมใช้งานอยู่เสมอ กรณีที่พบว่าการชำรุดหรือเสียหายของอุปกรณ์ ให้เร่งดำเนินการซ่อมแซมแก้ไขโดยทันที	✓	โรงแรมจัดเจ้าหน้าที่ฝ่ายช่างคอยตรวจสอบเครื่องกำเนิดไฟฟ้า ให้พร้อมใช้งานอยู่เสมอ โดยมีการทดสอบประจำเดือน กรณีที่พบว่าการชำรุดหรือเสียหายของอุปกรณ์ ให้เร่งดำเนินการซ่อมแซมแก้ไขโดยทันที	-

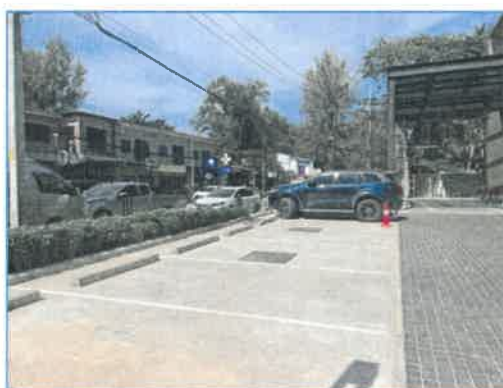
ภาพถ่ายที่ 6 ตำแหน่งถังเก็บน้ำใต้ดิน

3.2 การใช้น้ำ	<p>มาตรการป้องกันการกัดกร่อนและรั่วซึมของบ่อเก็บน้ำ</p> <p>1. ใช้คอนกรีตผสมน้ำยากันซึม และให้มีอัตราส่วนระหว่างน้ำต่อซีเมนต์ไม่เกิน 0.50 ต่อ 1 และบริเวณรอยต่อระหว่างคอนกรีตจะใส่ PVC WATER STOP ด้วย</p> <p>2. ผิวผนังและพื้นใต้ดินด้านที่สัมผัสดินหรือด้านนอกของตัวถังน้ำ จะมีการป้องกันการรั่วซึมด้วย WATER PROOFING MEMBRANE หนาไม่น้อยกว่า 2 มิลลิเมตร และก่ออิฐบล็อกจากการฉีกขาด</p> <p>3. ผิวของผนัง และพื้นด้านที่สัมผัสน้ำของบ่อเก็บน้ำจะเพิ่มผิวคอนกรีตอีก 15 มิลลิเมตร ส่วนเสาที่สัมผัสน้ำจะเพิ่มระยะหุ้มเสาอีก 5 เซนติเมตร และทาเคลือบผิวคอนกรีตด้วยสาร NON-TOXIC (CHEMICRETE) เพื่อป้องกันน้ำซึมเข้าไปจนถึงเหล็กเส้นภายในเสาจนเกิดสนิม ออกมาปนเปื้อนกับน้ำภายในบ่อเก็บน้ำใต้ดิน และปิดทางน้ำไม่รั่วซึม</p>	✓	โครงการก่อสร้างบ่อเก็บน้ำใต้ดินตามมาตรฐานที่กำหนด	- ภาพถ่ายที่ 2.2-6 ตำแหน่งถังเก็บน้ำใต้ดิน
	<p>การป้องกันการปนเปื้อนที่เกิดจากวัสดุที่ใช้ทำถังสำรองน้ำ</p> <p>ใช้คอนกรีตผสมน้ำยากันซึมด้วยสาร NON-TOXIC (CHEMICRETE) และให้มีอัตราส่วนระหว่างน้ำต่อซีเมนต์ไม่เกิน 0.50 ต่อ 1 บริเวณรอยต่อระหว่างคอนกรีตจะใส่ PVC WATER STOP ด้วย</p>	✓	โครงการก่อสร้างบ่อเก็บน้ำใต้ดินตามมาตรฐานที่กำหนด	- ภาพถ่ายที่ 2.2-6 ตำแหน่งถังเก็บน้ำใต้ดิน

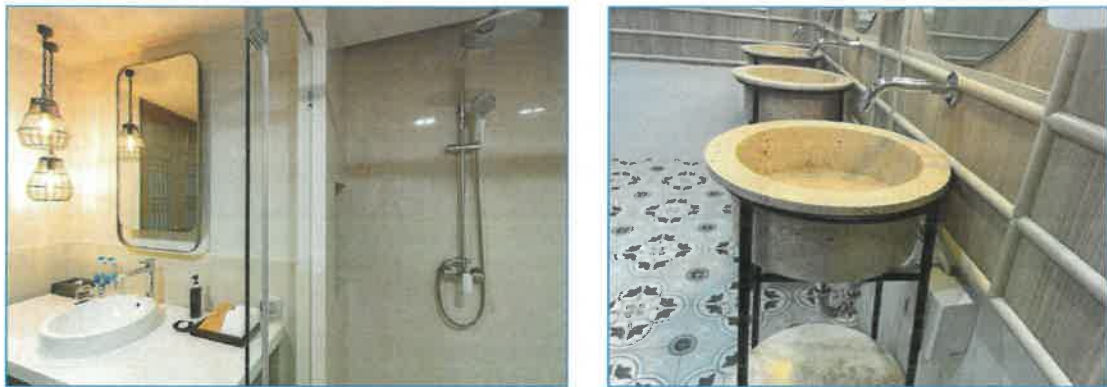
ภาพถ่ายที่ 7 สุขภัณฑ์ประหยัดน้ำ

3.2 การใช้น้ำ	เครื่องใช้และสุขภัณฑ์ต่าง ๆ ที่ใช้ภายในโครงการจะต้องเป็นรุ่นประหยัดน้ำ	✓	โรงแรมเลือกใช้สุขภัณฑ์ประหยัดน้ำทั้งในส่วนห้องพักของลูกค้และออฟฟิศของโรงแรมตั้งแต่ขั้นตอนการก่อสร้างโรงแรม เช่น สุขภัณฑ์ในห้องน้ำชนิดประหยัดน้ำ ก๊อกน้ำชนิดอัตโนมัติ เป็นต้น	- ภาพถ่ายที่ 2.2-7 สุขภัณฑ์ประหยัดน้ำ
	จัดให้มีการรณรงค์ให้ผู้พักอาศัยในโครงการใช้น้ำอย่างประหยัดและรู้คุณค่า	✓	โรงแรมติดป้ายรณรงค์ให้ร่วมกันประหยัดน้ำ ประหยัดพลังงานในบริเวณต่างๆ ของโรงแรม	- ภาพถ่ายที่ 2.2-8 ป้ายรณรงค์ประหยัดน้ำ ประหยัดพลังงาน
	ให้มีการดูแล ทำความสะอาดบ่อเก็บน้ำใต้ดิน 2-3 ครั้ง/ปี หรือเมื่อพบว่า มีตะกอนปะปนออกมา กับน้ำใช้ในอาคาร โดยบ่อเก็บน้ำให้ปิดวาล์วจ่ายน้ำเข้าและจ่ายน้ำออก สูบน้ำออกไปใช้รดน้ำต้นไม้หรือล้างทำความสะอาดอาคาร และดูดตะกอนในบ่อออกไปให้หมด โดยใส่ถังและใช้บริการเก็บขนขององค์การบริหารส่วนตำบลสาคร หรือ บริษัทเอกชนที่ได้รับอนุญาตเก็บขนไปกำจัด จากนั้นเครื่องบดบดเป่าลมไล่ความชื้นในบ่อให้แห้ง ก่อนเปิดวาล์วจ่ายน้ำเข้าและจ่ายน้ำออก	⌚	โรงแรมเปิดดำเนินการเมื่อปี 2566 ทั้งนี้ เมื่อถึงกำหนดการทำความสะอาดบ่อเก็บน้ำใต้ดิน โรงแรมจะปฏิบัติตามมาตรการที่กำหนด	-

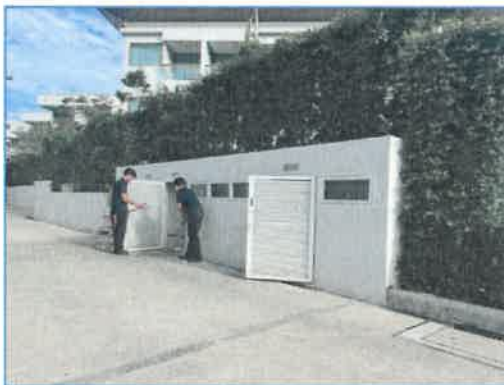
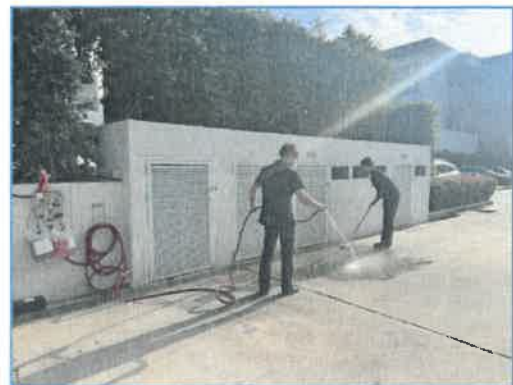
ภาพถ่ายที่ 11 ห้องพักรถและรถจักรยานยนต์และการทำความสะอาด

จัดให้มีพื้นที่ปลูกไม้พุ่มด้านข้างและด้านหลังห้องพักมูลฝอยรวม เพื่อลดผลกระทบทางด้านสายตาและทัศนียภาพต่อผู้ใช้บริการภายในโครงการและผู้พักอาศัยใกล้เคียง	✓	จัดให้มีพื้นที่ปลูกไม้พุ่มด้านข้างและด้านหลังห้องพักมูลฝอยรวม เพื่อลดผลกระทบทางด้านสายตาและทัศนียภาพต่อผู้ใช้บริการภายในโครงการและผู้พักอาศัยใกล้เคียง	- ภาพถ่ายที่ 2.2-11 ห้องพักมูลฝอยรวม

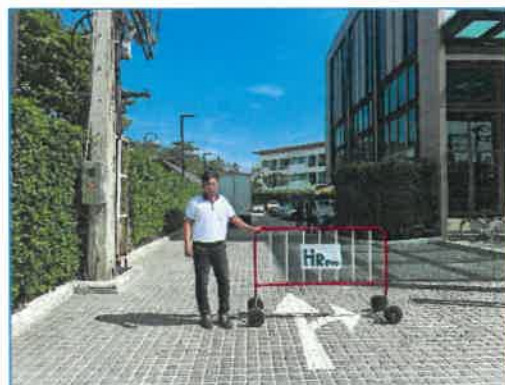
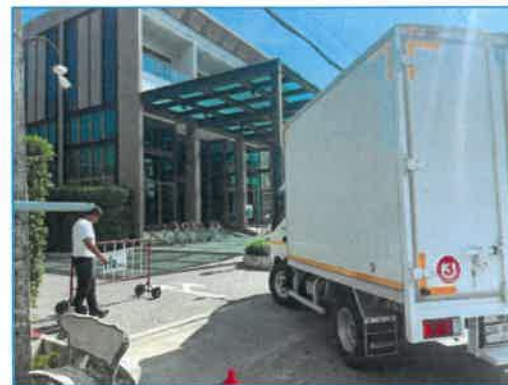
ภาพถ่ายที่ 14 เจ้าหน้าที่รักษาความปลอดภัย

3.6 การจราจร	จัดให้มีกระจกเงาจราจรบริเวณด้านหน้าโครงการ เพื่อให้ รถที่จะออกจากโครงการมองเห็นรถที่วิ่งบนถนนหน้า โครงการ และรถบนถนนสาธารณะมองเห็นรถที่กำลังจะ ออกจากโครงการ เพื่อให้เกิดความปลอดภัยมากขึ้น	✓	ทางเข้า-ออกจากโรงแรมมีสภาพค่อนข้างโล่งกว้าง ดังนั้น รถที่เข้า-ออก จากโรงแรมและรถบนถนนสาธารณะสามารถมองเห็นกันได้อย่างชัดเจน	- ภาพถ่ายที่ 2.2-13 ทางเข้า-ออกด้านหน้า โรงแรม
	บริเวณทางเข้า - ออก โครงการ สู้ถนนสาธารณะ ไม่มีตัว ขวางกั้นให้รถต้องหยุดขวางการจราจรบนถนน และมี เจ้าหน้าที่รักษาความปลอดภัยคอยควบคุมดูแลให้รถที่ เลี้ยวเข้าโครงการ เข้าไปจอดตรงยั้งที่จอดรถของโครงการ อย่างเป็นระเบียบเรียบร้อย	✓	บริเวณทางเข้า - ออก โครงการ สู้ถนนสาธารณะ ไม่มีตัวขวางกั้นให้รถ ต้องหยุดขวางการจราจรบนถนน และมีเจ้าหน้าที่รักษาความปลอดภัย คอยควบคุมดูแลให้รถที่เลี้ยวเข้าโครงการ เข้าไปจอดตรงยั้งที่จอดรถของ โครงการอย่างเป็นระเบียบเรียบร้อย	- ภาพถ่ายที่ 2.2-14 เจ้าหน้าที่รักษาความ ปลอดภัย

3.6 การจราจร	ติดตั้งป้ายสัญญาณจราจรบริเวณทางเดินรถภายในโครงการให้ชัดเจน เช่น ลูกศรทิศทางการจราจรบนพื้นทาง บ้ายทางเลี้ยว บ้ายจำกัดความเร็ว เป็นต้น เพื่อลดอุบัติเหตุในการเดินทาง และไม่ก่อให้เกิดความสับสนของผู้ขับขี่ ทำให้การเคลื่อนตัวของรถในโครงการและบริเวณทางเข้า-ออกโครงการ สามารถทำได้อย่างสะดวกและปลอดภัย	✓ โรงแรมติดตั้งป้ายสัญญาณจราจรบริเวณทางเดินรถภายในโครงการให้ชัดเจน เช่น ลูกศรทิศทางการจราจรบนพื้นทาง บ้ายทางเลี้ยว บ้ายชะลอความเร็ว เป็นต้น เพื่อลดอุบัติเหตุในการเดินทาง และไม่ก่อให้เกิดความสับสนของผู้ขับขี่ ทำให้การเคลื่อนตัวของรถในโครงการและบริเวณทางเข้า-ออกโครงการ สามารถทำได้อย่างสะดวกและปลอดภัย	- ภาพถ่ายที่ 2.2-16 ลูกศรทิศทางการจราจรบนพื้นทาง
	ควบคุมมิให้ผู้เข้ามาใช้บริการของโครงการ จอตรถบริเวณทางเข้า-ออกโครงการ และตามแนวถนนสาธารณะ เพื่อไม่ให้กีดขวางการจราจรของรถที่สัญจรบนถนนสาธารณะด้านหน้าโครงการ	✓ โรงแรมควบคุมมิให้ผู้เข้ามาใช้บริการของโครงการ จอตรถบริเวณทางเข้า-ออกโครงการ และตามแนวถนนสาธารณะ เพื่อไม่ให้กีดขวางการจราจรของรถที่สัญจรบนถนนสาธารณะด้านหน้าโครงการ โดยจัดให้มีเจ้าหน้าที่รักษาความปลอดภัยบริเวณทางเข้า - ออกโครงการตลอด 24 ชั่วโมง	- ภาพถ่ายที่ 2.2-14 เจ้าหน้าที่รักษาความปลอดภัย

ติดตั้งป้ายชื่อโครงการลูกศรแสดงทิศทางการจราจรบริเวณทางเข้า-ออกโครงการ ที่สามารถเห็นได้ชัดเจน และในระยะทางพอสมควรที่จะชะลอรถได้ทัน ก่อนเข้าสู่โครงการได้อย่างปลอดภัย	✓ โรงแรมติดตั้งป้ายชื่อโครงการลูกศรแสดงทิศทางการจราจรบริเวณทางเข้า-ออกโครงการ ที่สามารถเห็นได้ชัดเจน และในระยะทางพอสมควรที่จะชะลอรถได้ทัน ก่อนเข้าสู่โครงการได้อย่างปลอดภัย	- ภาพถ่ายที่ 2.2-17 ป้ายโรงแรม
	แจ้งผู้ใช้บริการภายในโครงการทราบ โดยระบุไว้ในคู่มือผู้ใช้บริการ ห้ามมิให้จอตรถบริเวณทางเข้า-ออกโครงการ และตามแนวถนนสาธารณะ เพื่อไม่ให้กีดขวางการจราจรของรถที่สัญจรบนถนนสาธารณะด้านหน้าโครงการ	✓ โรงแรมจัดให้มีเจ้าหน้าที่รักษาความปลอดภัยบริเวณทางเข้า - ออกโครงการตลอด 24 ชั่วโมง เพื่อดูแลความปลอดภัยและอำนวยความสะดวกแก่ผู้เข้าพักอาศัยและผู้สัญจรไปมา	- ภาพถ่ายที่ 2.2-14 เจ้าหน้าที่รักษาความปลอดภัย

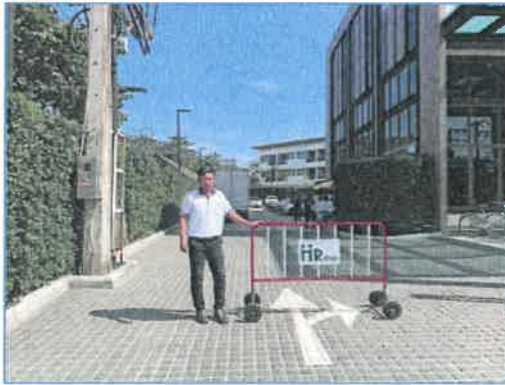
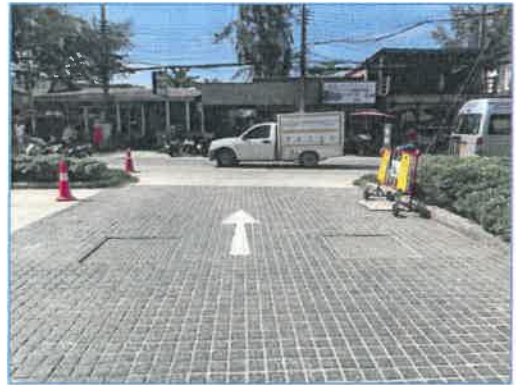
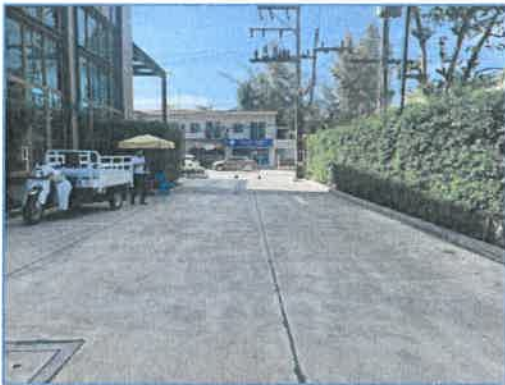
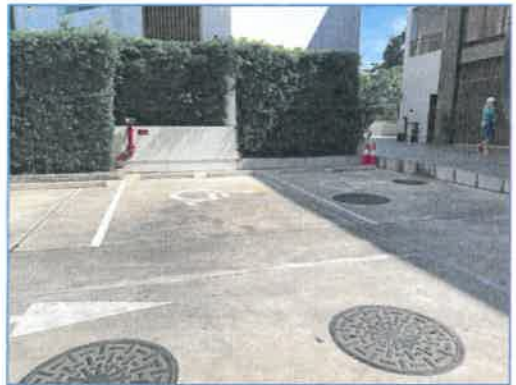
ภาพถ่ายที่ 15 กล้องวงจรปิด

ติดตั้งป้ายจำกัดความเร็วของรถที่เข้า - ออกโครงการ ให้มีความเร็วไม่เกิน 30 กิโลเมตร/ชั่วโมงเพื่อความปลอดภัย	✓	โรงแรมได้ติดป้าย “กรุณาขับช้าๆ”เตือนผู้เข้ารถก่อนเข้าสู่โรงแรม	- ภาพถ่ายที่ 2.2-2 ป้ายชะลอความเร็ว
	ห้ามมีป้ายโฆษณาหรือสิ่งอื่นๆ กีดขวางในช่องทางจราจรบริเวณหน้าโครงการ เพื่อป้องกันไม่ให้เกิดบังการมองเห็นของคนขับรถ	✓	โรงแรมห้ามมีป้ายโฆษณาหรือสิ่งอื่นๆ กีดขวางในช่องทางจราจรบริเวณหน้าโครงการ เพื่อป้องกันไม่ให้เกิดบังการมองเห็นของคนขับรถ	-
	จัดให้มีการติดตั้งกล้องวงจรปิดบริเวณด้านหน้าโครงการ โดยให้มุมกล้องมองเห็นทั้งที่จอดรถของโครงการ และถนนสาธารณะหน้าโครงการ	✓	โรงแรมจัดให้มีการติดตั้งกล้องวงจรปิดบริเวณด้านหน้าโครงการ โดยให้มุมกล้องมองเห็นทั้งที่จอดรถของโครงการ และถนนสาธารณะหน้าโครงการ	- ภาพถ่ายที่ 2.2-15 กล้องวงจรปิด

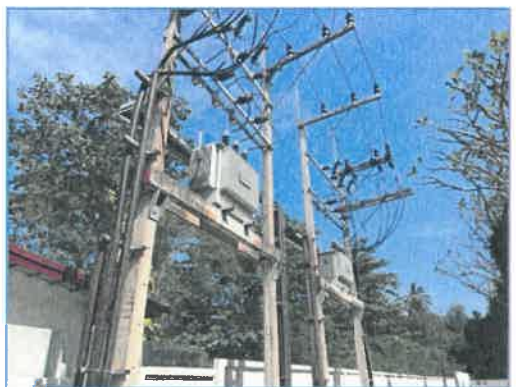
ภาพถ่ายที่ 18 หม้อแปลงไฟฟ้า

3.7 การใช้ไฟฟ้า	จัดให้มีหม้อแปลงไฟฟ้า แยกเฉพาะของโครงการ เพื่อไม่ให้เกิด Over Load ของหม้อแปลงไฟฟ้าสาธารณะ	✓	โรงแรมจัดให้มีหม้อแปลงไฟฟ้าแบบยกสูง แยกเฉพาะของโครงการ เพื่อไม่ให้เกิด Over Load ของหม้อแปลงไฟฟ้าสาธารณะ	- ภาพถ่ายที่ 2.2-18 หม้อแปลงไฟฟ้า
	ตำแหน่งติดตั้งหม้อแปลงไฟฟ้าจะต้องอยู่ในสถานที่ซึ่งบุคคลที่มีหน้าที่เกี่ยวข้องเข้าได้โดยสะดวก เพื่อตรวจสอบและบำรุงรักษาให้อยู่ในสภาพดีอยู่เสมอ	✓	ตำแหน่งติดตั้งหม้อแปลงไฟฟ้าจะต้องอยู่ในสถานที่ซึ่งบุคคลที่มีหน้าที่เกี่ยวข้องเข้าได้โดยสะดวก เพื่อตรวจสอบและบำรุงรักษาให้อยู่ในสภาพดีอยู่เสมอ	-
	การติดตั้งหม้อแปลงไฟฟ้าของโครงการจะต้องออกแบบให้เป็นไปตามตามข้อกำหนดของการไฟฟ้านครหลวง เรื่องระยะห่างระหว่างในแนวนอนที่ปลอดภัยระหว่างอาคาร/สิ่งปลูกสร้าง หรือป้ายโฆษณา กับสายไฟฟ้าแรงสูง ซึ่งกำหนดให้มีระยะห่างไม่น้อยกว่า 1.8 เมตร	✓	การติดตั้งหม้อแปลงไฟฟ้าของโครงการจะต้องออกแบบให้เป็นไปตามตามข้อกำหนดของการไฟฟ้านครหลวง เรื่องระยะห่างระหว่างในแนวนอนที่ปลอดภัยระหว่างอาคาร/สิ่งปลูกสร้าง หรือป้ายโฆษณา กับสายไฟฟ้าแรงสูง ซึ่งกำหนดให้มีระยะห่างไม่น้อยกว่า 1.8 เมตร	-

จัดทำแผงกันที่ทำด้วยวัสดุทนไฟล้อมรอบหม้อแปลงไฟฟ้าเพื่อป้องกันผลกระทบจากการเกิดไฟฟ้าช็อต หรือเกิดประกายไฟ	✓	จัดทำแผงกันที่ทำด้วยวัสดุทนไฟล้อมรอบหม้อแปลงไฟฟ้าเพื่อป้องกันผลกระทบจากการเกิดไฟฟ้าช็อต หรือเกิดประกายไฟ	-
	จัดทำป้ายหรือสัญลักษณ์เตือนให้ระวังอันตรายจากหม้อแปลงไฟฟ้าติดไว้บริเวณหม้อแปลงไฟฟ้าให้เห็นชัดเจน	✓	จัดทำป้ายหรือสัญลักษณ์เตือนให้ระวังอันตรายจากหม้อแปลงไฟฟ้าติดไว้บริเวณหม้อแปลงไฟฟ้าให้เห็นชัดเจน	-
	จัดให้มีการตรวจสอบความปลอดภัยของหม้อแปลงไฟฟ้าให้อยู่สภาพปลอดภัยอย่างน้อยทุก 1 ปี ตลอดระยะเวลาดำเนินการ	✓	จัดให้มีการตรวจสอบความปลอดภัยของหม้อแปลงไฟฟ้าให้อยู่สภาพปลอดภัยอย่างน้อยทุก 1 ปี ตลอดระยะเวลาดำเนินการ	-
	จัดให้มีวิศวกรไฟฟ้าที่มีความรู้และความเชี่ยวชาญด้านไฟฟ้าคอยดูแล ซ่อมแซม และบำรุงรักษาหม้อแปลงไฟฟ้าให้อยู่ในสภาพที่พร้อมใช้งานอยู่เสมอ	✓	จัดให้มีวิศวกรไฟฟ้าที่มีความรู้และความเชี่ยวชาญด้านไฟฟ้าคอยดูแล ซ่อมแซม และบำรุงรักษาหม้อแปลงไฟฟ้าให้อยู่ในสภาพที่พร้อมใช้งานอยู่เสมอ	-
