รายงานผลการปฏิบัติตามมาตรการป้องกันและแก้ไขผลกระทบสิ่งแวดล้อม  
และมาตรการติดตามตรวจสอบผลกระทบสิ่งแวดล้อม (ระยะดำเนินการ)

โครงการโรงแรมฮอลิเดย์ อินน์ เอ็กซ์เพรส บางกอก สยาม

(Holiday Inn Express Bangkok Siam)

ระหว่างเดือนมกราคม ถึง มิถุนายน 2568

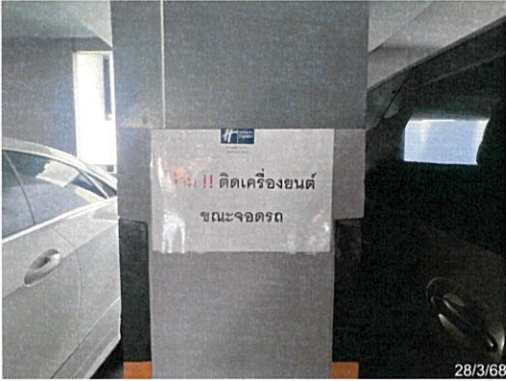
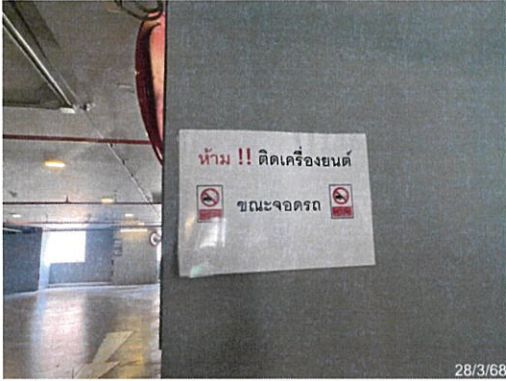
<p>28/3/68</p>
รูปที่ 1 ป้ายห้ามติดเครื่องยนต์ขณะจอดรถ	
  <p>28/3/68</p>	  <p>28/3/68</p>
รูปที่ 2 ช่องลมบริเวณพื้นที่จอดรถ

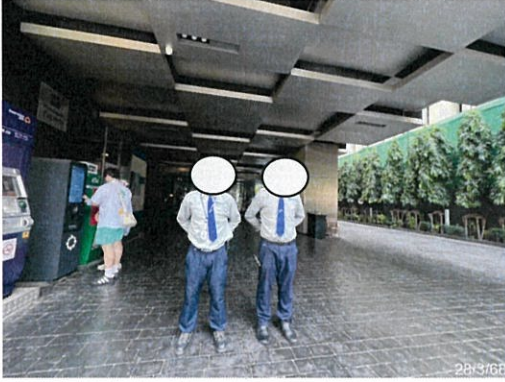
<p>28/3/68</p>	
รูปที่ 3 เจ้าหน้าที่อำนวยความสะดวกด้านจราจร

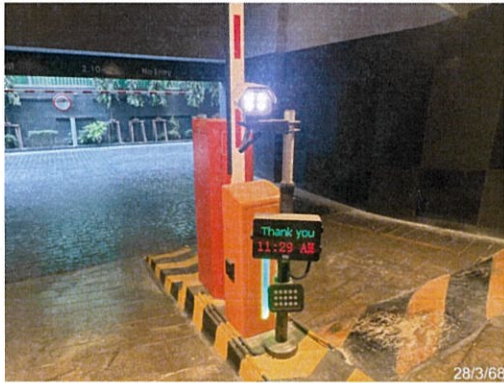
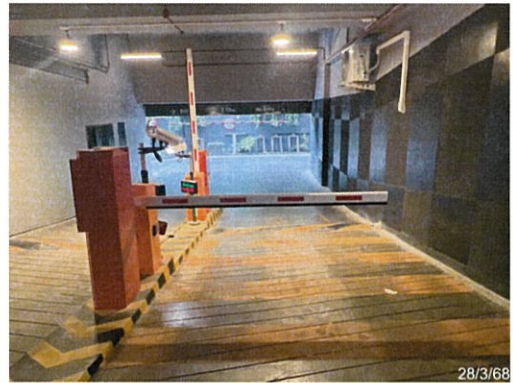
รูปที่ 9 จุดรับบัตรผ่านเข้า-ออกอัตโนมัติ

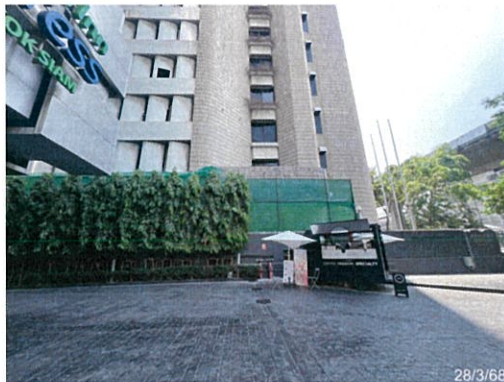
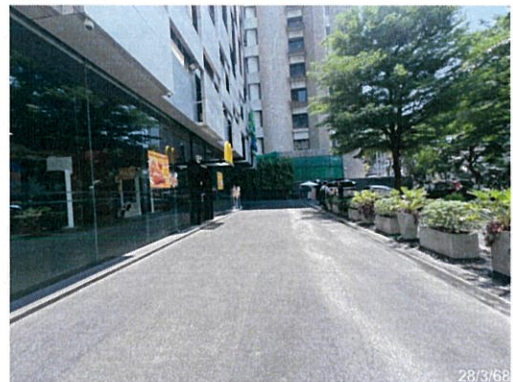
รูปที่ 10 ทางเข้า-ออกบริเวณด้านหน้าโครงการ

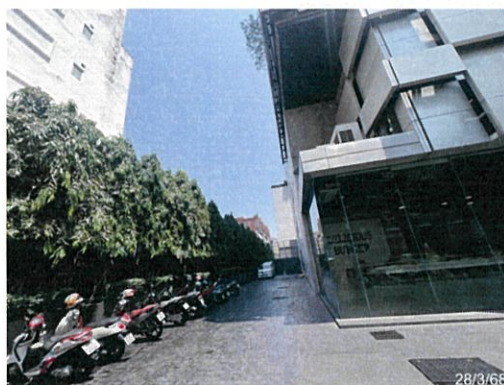
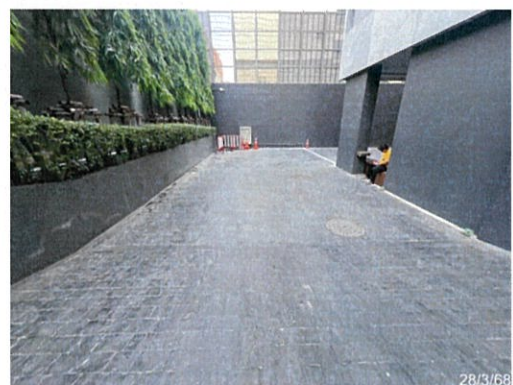
รูปที่ 11 ถนนรอบอาคาร

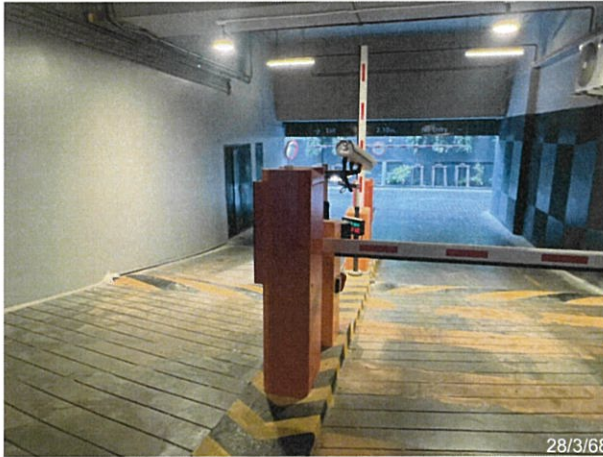
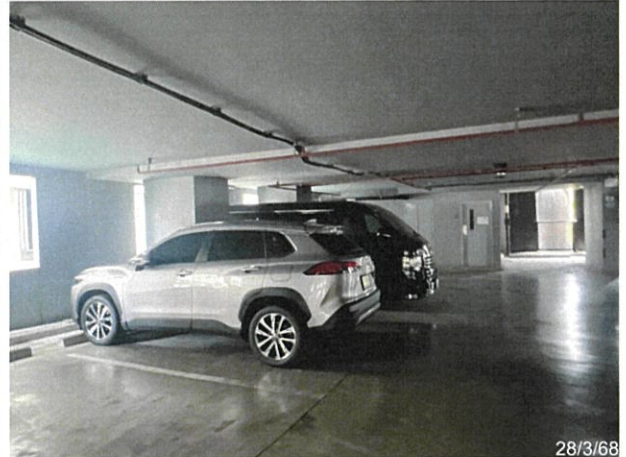
รูปที่ 12 ถนนภายในอาคาร

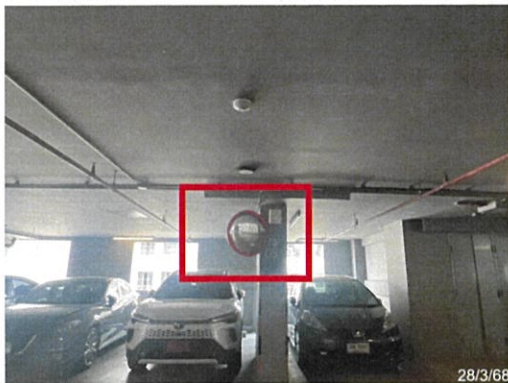
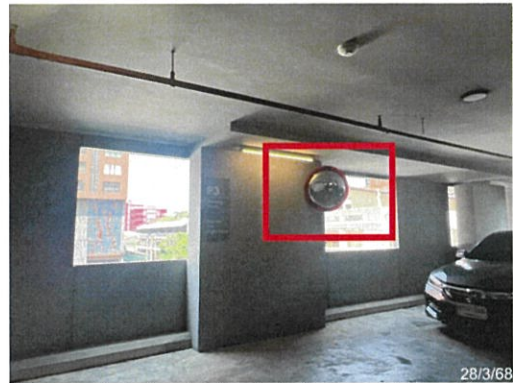
รูปที่ 13 กระจกนูนภายในโครงการ

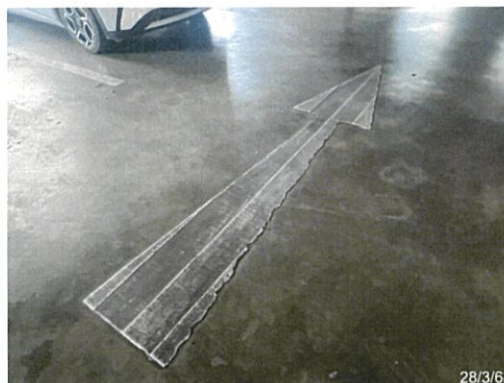
รูปที่ 14 ลูกศรแสดงทิศทางเดินรถ

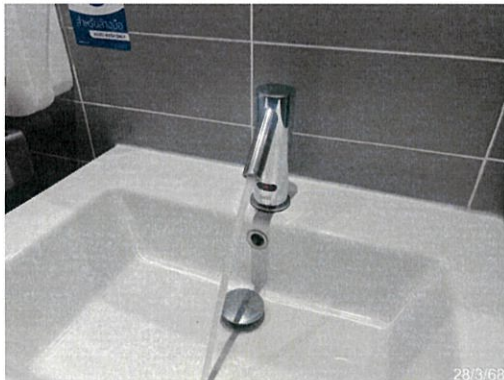
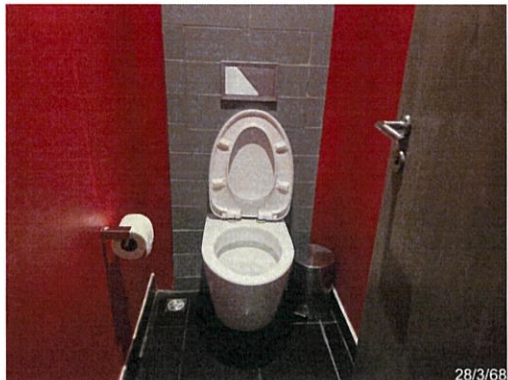
รูปที่ 16 การเลือกใช้สุขภัณฑ์ประหยัดน้ำ

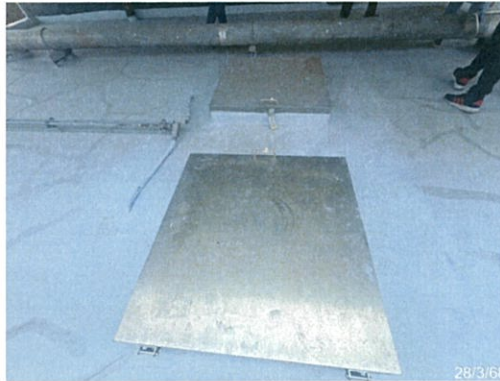
รูปที่ 17 ถังสำรองน้ำใช้

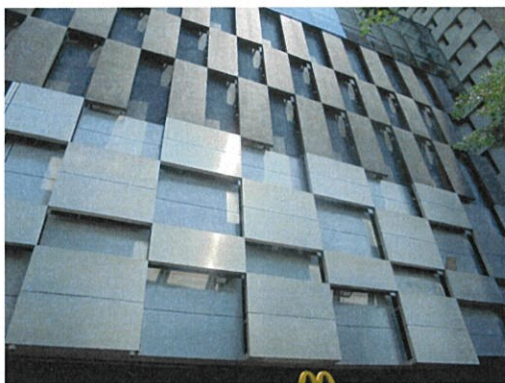
รูปที่ 18 ผนังอาคาร

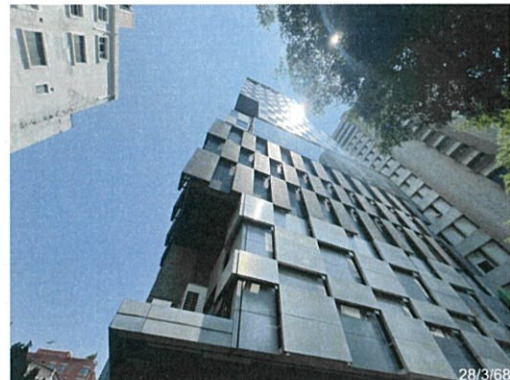
รูปที่ 19 กระจกตกแต่งอาคาร

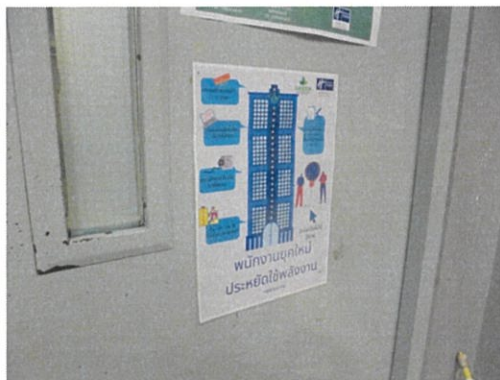
รูปที่ 20 ป้ายรณรงค์การประหยัดพลังงาน

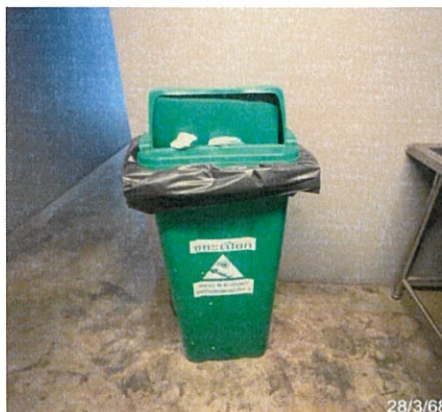
รูปที่ 21 ถังรองรับขยะมูลฝอย

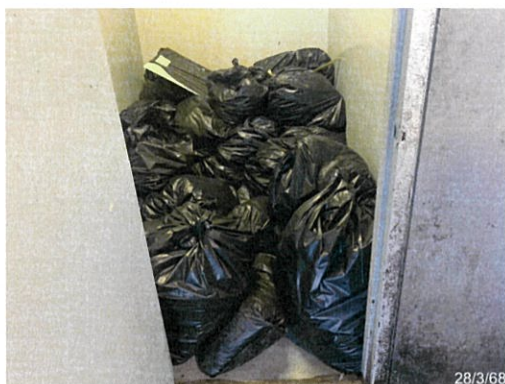
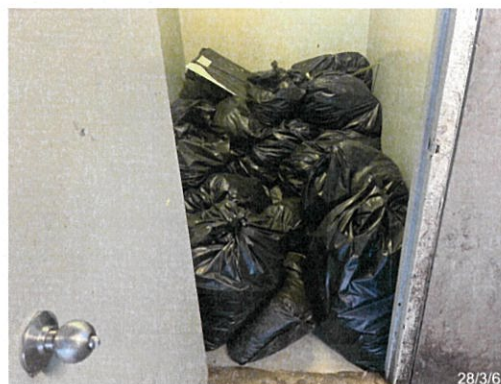
รูปที่ 22 ห้องพักขยะมูลฝอย

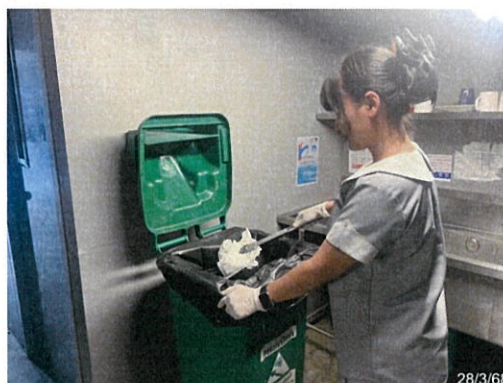
รูปที่ 23 พนักงานเก็บรวบรวมมูลฝอย

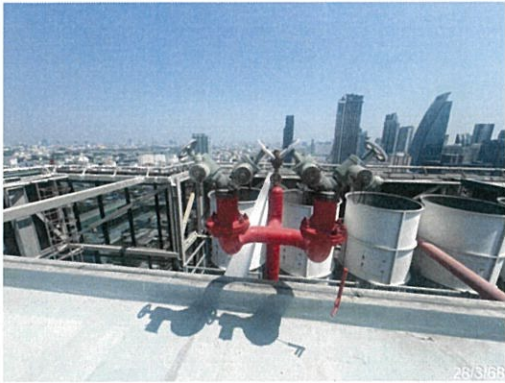
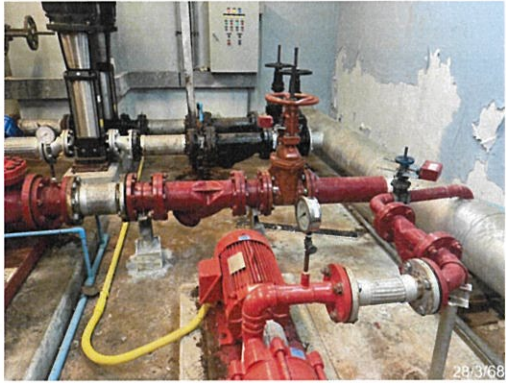
<p>28/3/68</p>
<p>หัวฉีดน้ำหล่ออาคาร (Roof Manifold)</p>	<p>ระบบปั้มน้ำดับเพลิง</p>

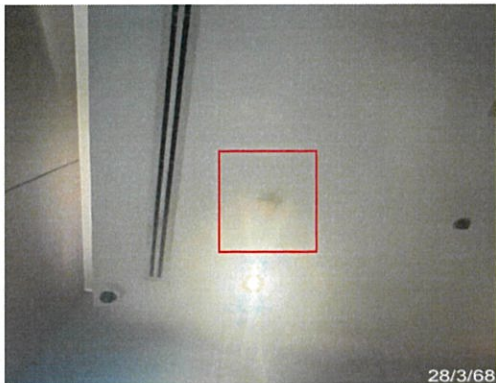
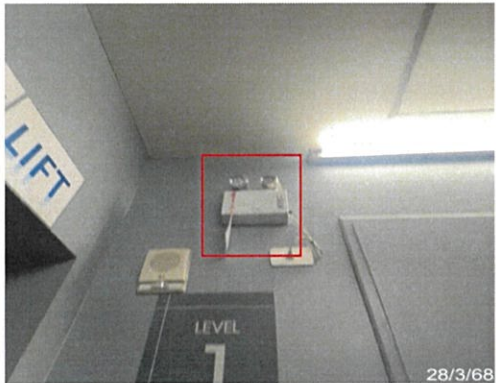
<p>28/3/68</p>
<p>อุปกรณ์ตรวจจับควัน</p>	<p>ไฟส่องสว่างฉุกเฉิน</p>
<p>รูปที่ 24 อุปกรณ์ป้องกันและระงับอัคคีภัย (ต่อ)</p>

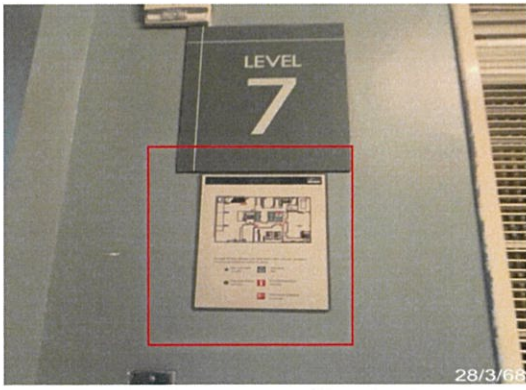
<p>28/3/68</p>	
<p>รูปที่ 25 ผังแสดงเส้นทางหนีไฟ</p>

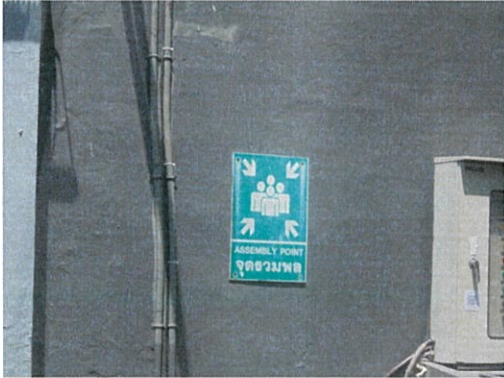
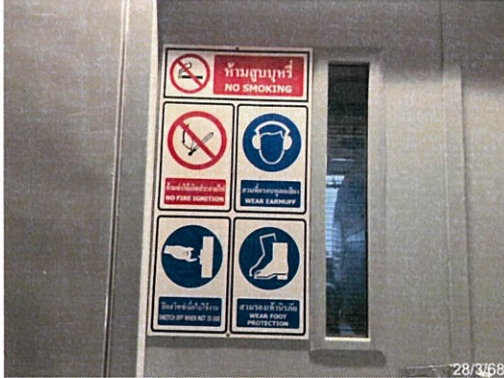
<p>รูปที่ 26 จุติรวมพล</p>	<p>รูปที่ 27 ป้ายเตือนอันตราย</p>

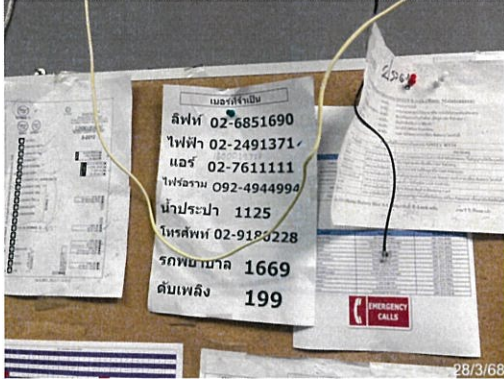
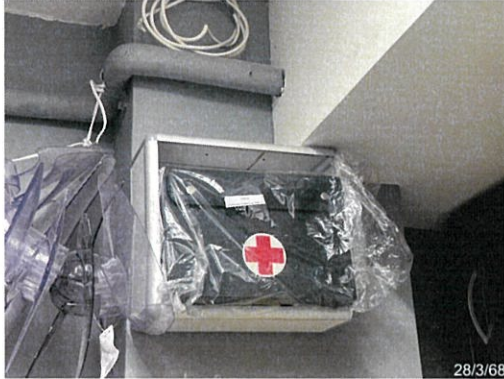
<p>รูปที่ 28 ป้ายแสดงช่องทางติดต่อกรณีฉุกเฉิน</p>	<p>รูปที่ 29 อุปกรณ์ปฐมพยาบาลเบื้องต้น</p>
