รายงานผลการปฏิบัติตามมาตรการป้องกันและแก้ไขผลกระทบสิ่งแวดล้อม และมาตรการติดตามตรวจสอบผลกระทบสิ่งแวดล้อม (ระยะก่อสร้าง)

ระหว่างเดือนมกราคม-มิถุนายน พ.ศ. 2568

โครงการ RANGSIT RESIDENCE II

(รังสิต เรสซิเดนซ์ 2)

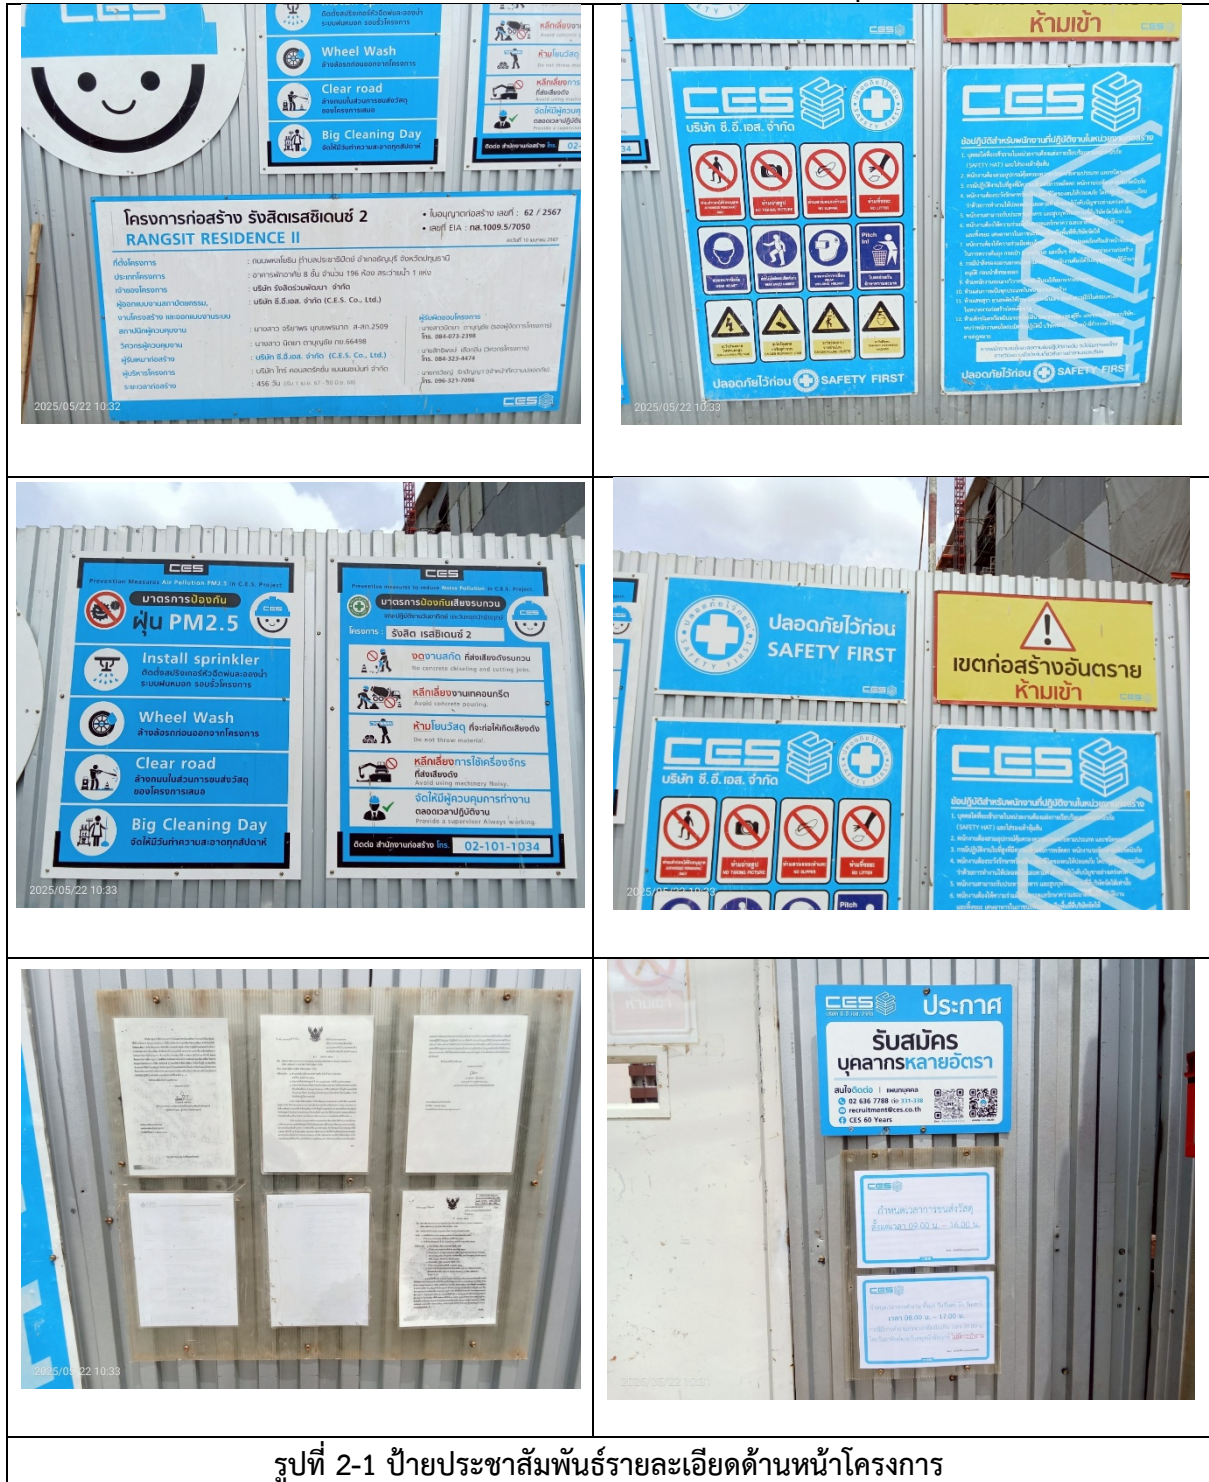
รูปที่ 2-1 ป้ายประชาสัมพันธ์รายละเอียดด้านหน้าโครงการ

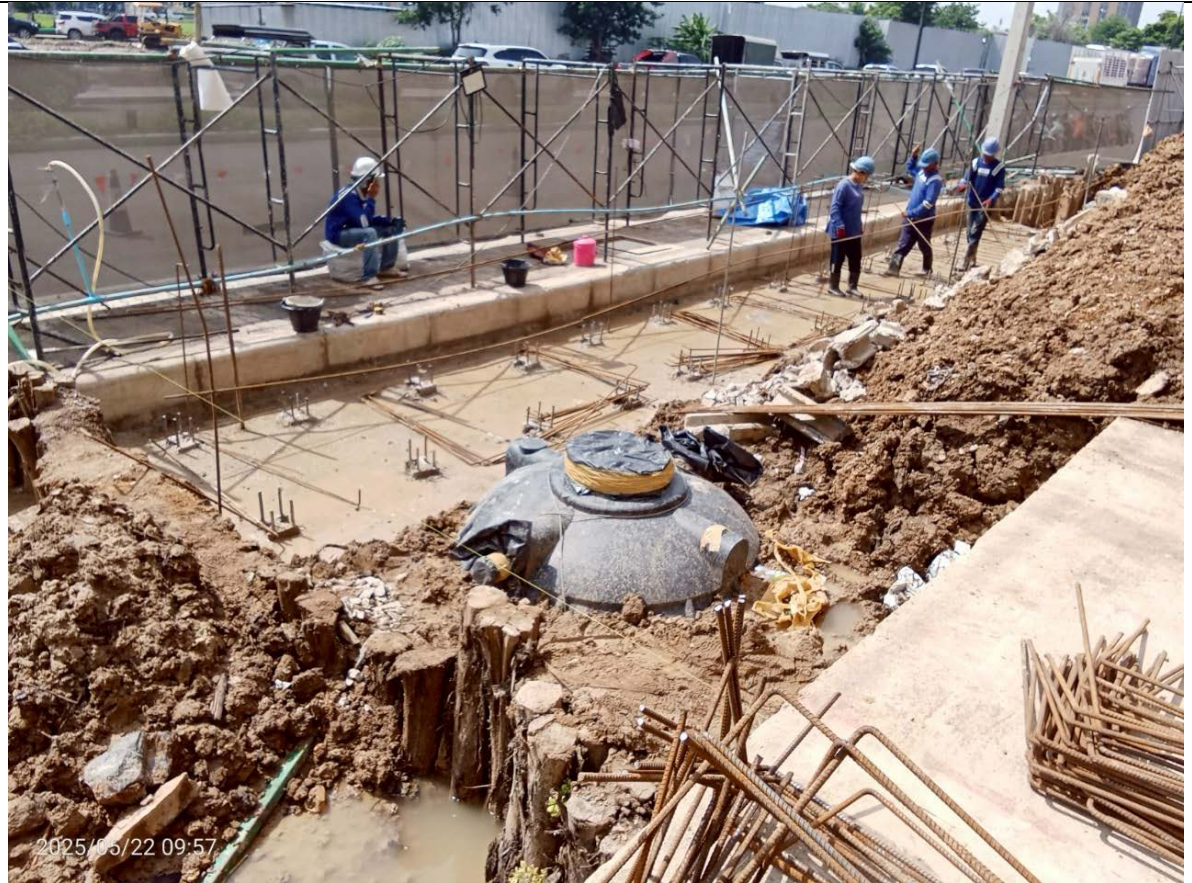
รูปที่ 2-5 บ่อดักตะกอน

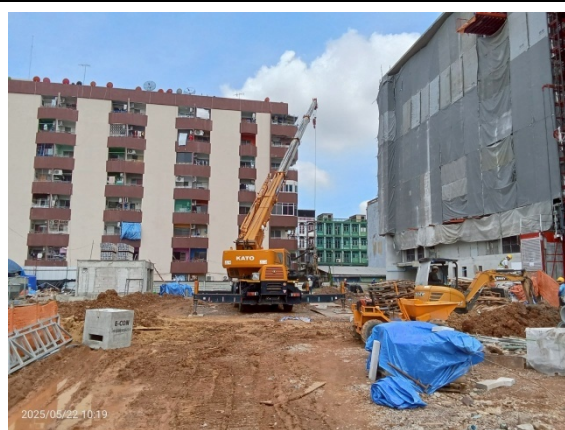
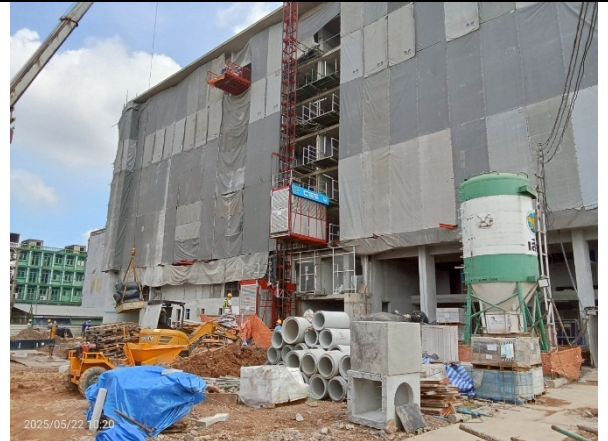
รูปที่ 2-6 ตำแหน่งเครื่องจักรในโครงการ

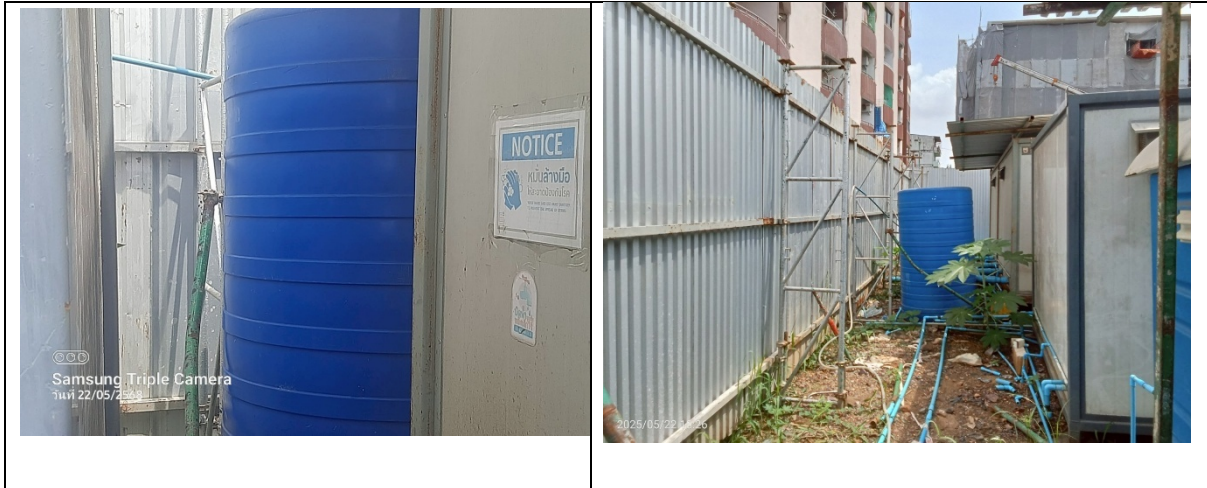
รูปที่ 2-16 ถังสำรองน้ำใช้

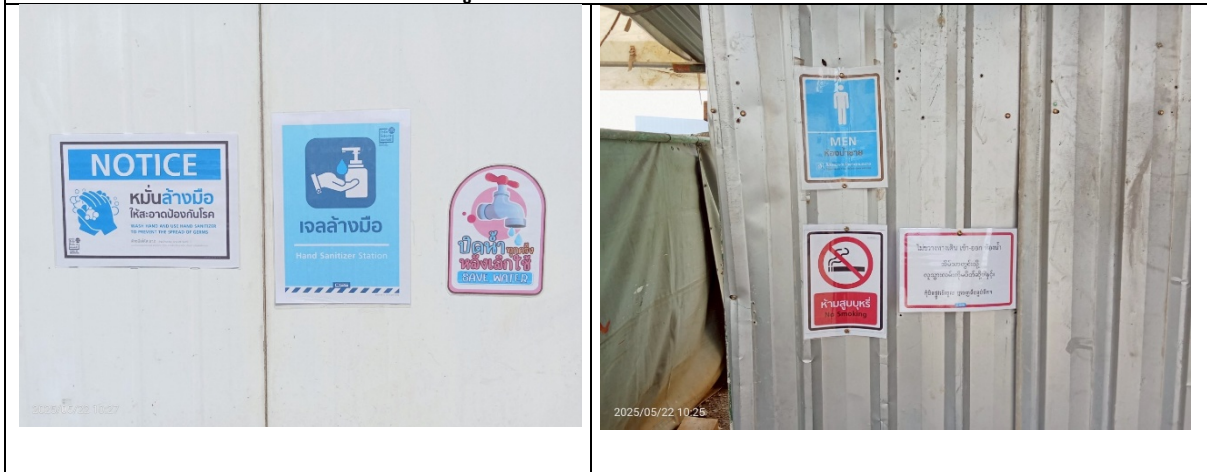
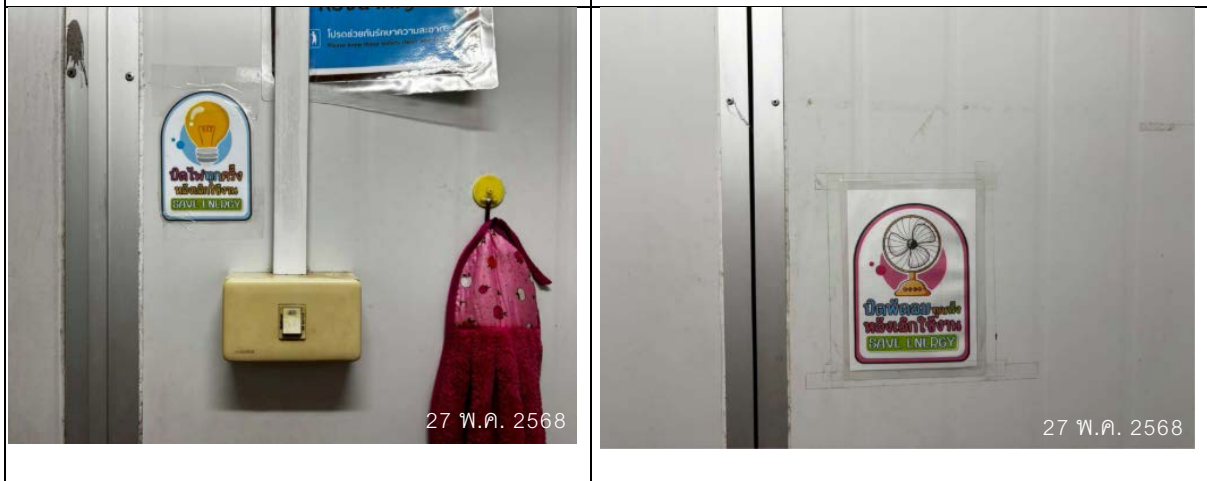
รูปที่ 2-17 ป้ายรณรงค์ประหยัดน้ำและพลังงาน

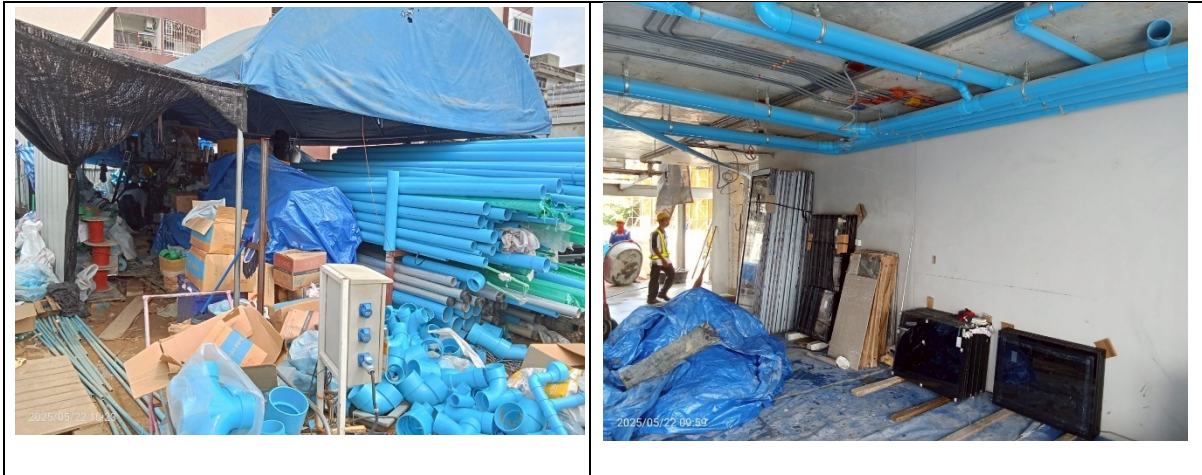
รูปที่ 2-22 พื้นที่กองวัสดุก่อสร้าง (ต่อ)

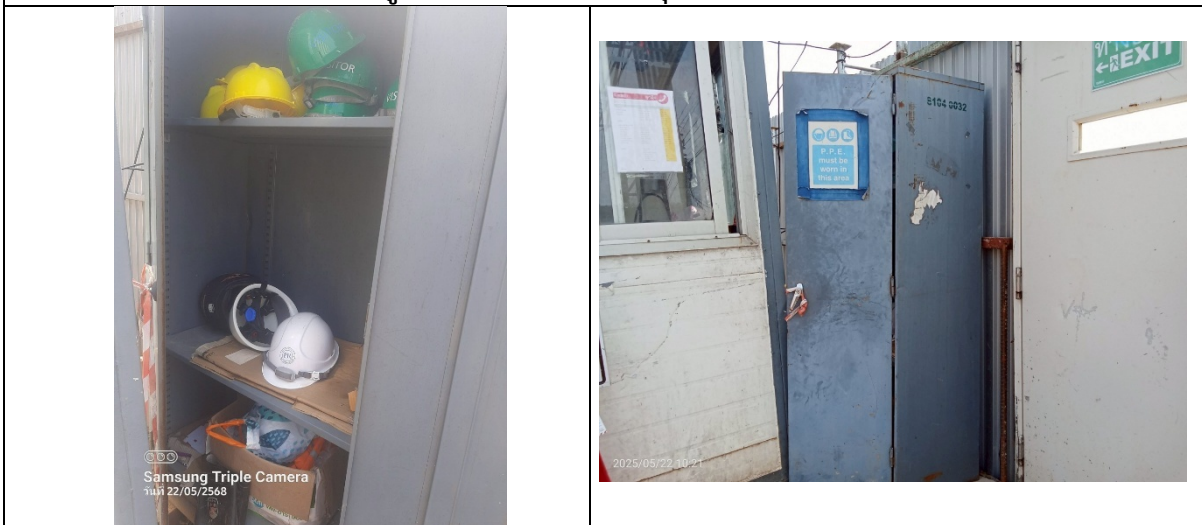
รูปที่ 2-23 อุปกรณ์ป้องกันส่วนบุคคลสำหรับคนงานก่อสร้าง

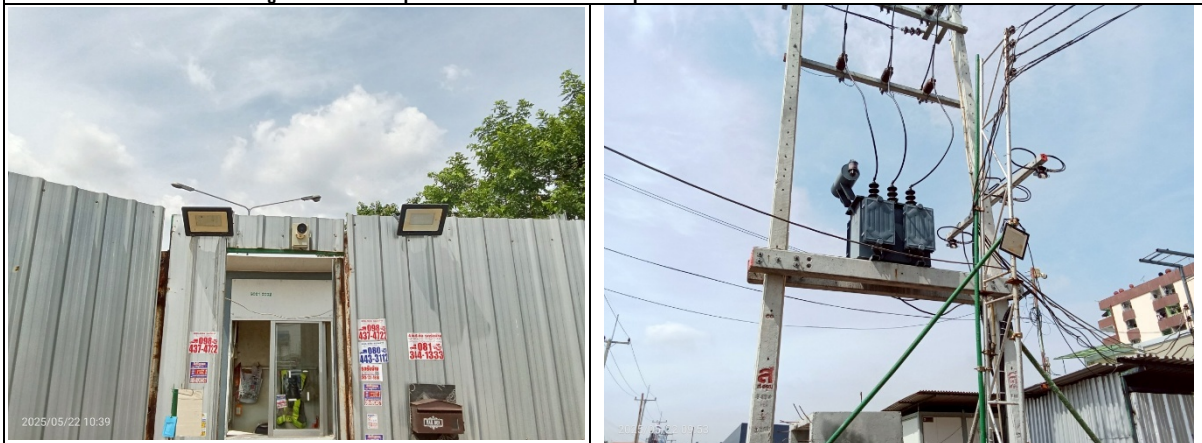
รูปที่ 2-24 CCTV

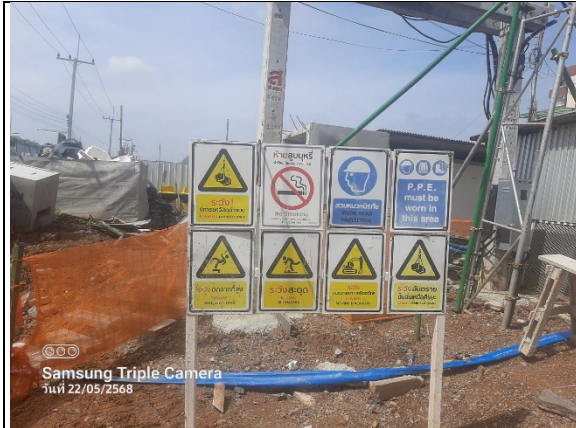
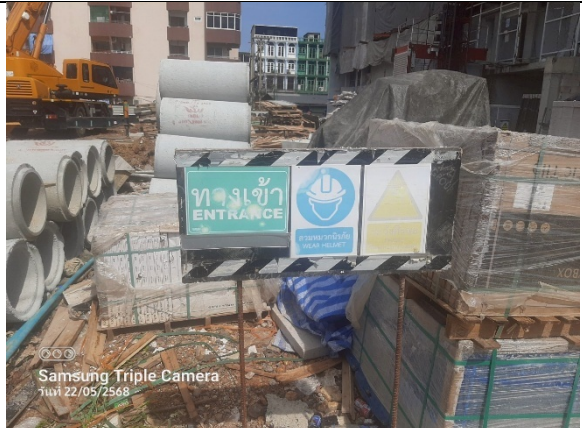
รูปที่ 2-28 ป้ายเตือนโดยรอบพื้นที่ก่อสร้าง (ต่อ)

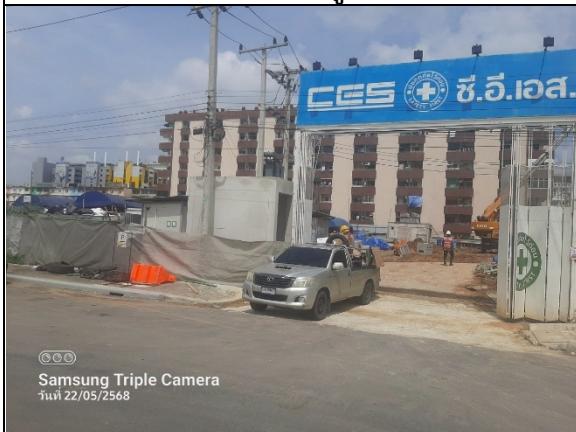
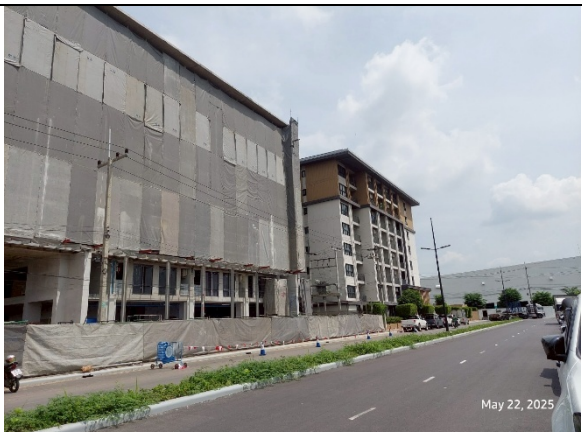
4.6.การบริหาร จัดการถนนการะ จ่ายอม	-ช่วงการก่อสร้างโครงการ Rangsit Residence II (รังสิต เรสซิเดนซ์ 2) บริษัท รังสิตร่วมพัฒนา จำกัด (เจ้าของโครงการ) จะเป็นผู้รับผิดชอบค่าซ่อมบำรุงและปรับปรุงถนนการะจ่ายอมที่โครงการใช้ขนส่งช่วงก่อสร้างให้อยู่ในสภาพดีตลอดระยะเวลาก่อสร้าง	✓	จากการสำรวจพื้นที่โครงการ เมื่อวันที่ 22 พฤษภาคม 2568 พบว่าถนนการะจ่ายอมหน้าพื้นที่โครงการ อยู่ในสภาพดี ไม่มีชำรุด เสียหาย อย่างไรก็ตาม โครงการจะดูแลสภาพถนนการะจ่ายอมและซ่อมแซม แก้ไขหากเกิดการชำรุดเสียหาย (แสดงดังรูปที่ 2-29)	ไม่มี	รูปที่ 2-29 พื้นถนน บริเวณหน้าพื้นที่ โครงการ

รูปที่ 2-29 พื้นถนนบริเวณหน้าพื้นที่โครงการ

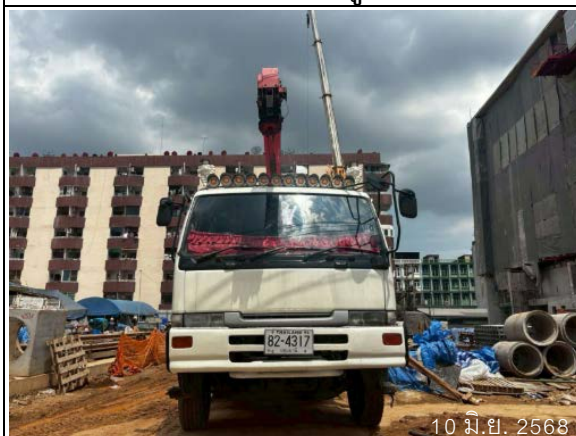
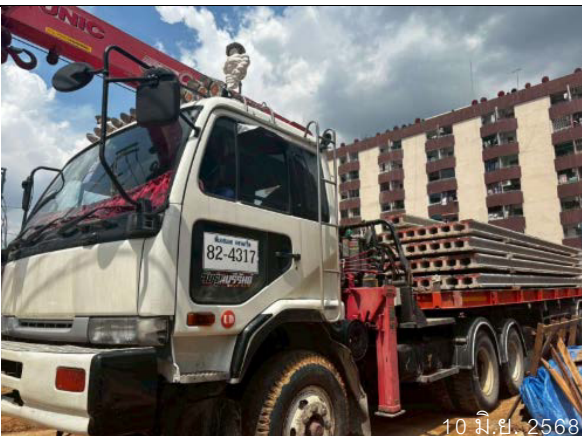
รูปที่ 2-30 พื้นที่จอดรถบรรทุกในโครงการ

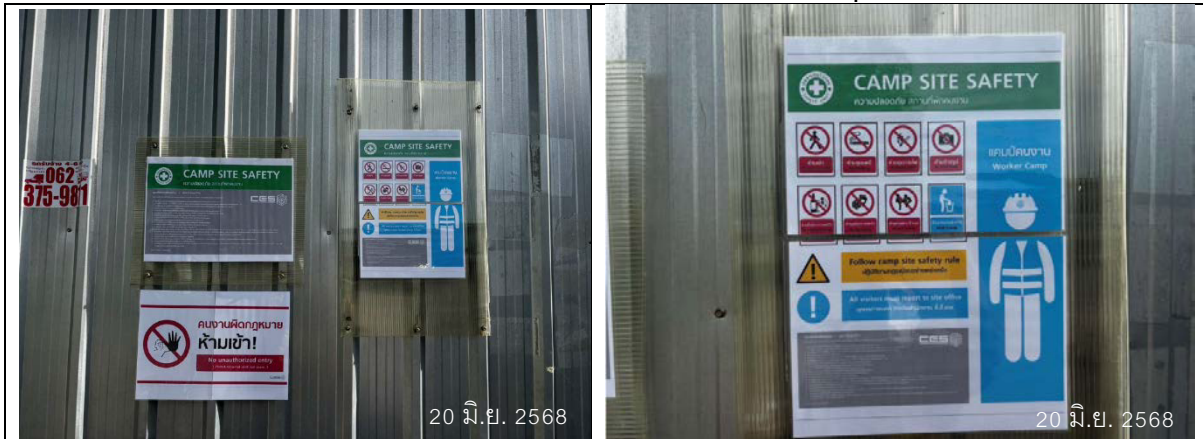
รูปที่ 2-32 ป้ายแสดงรายละเอียดหน้าบ้านพักคนงานและป้ายแสดงกฎระเบียบบ้านพักคนงาน

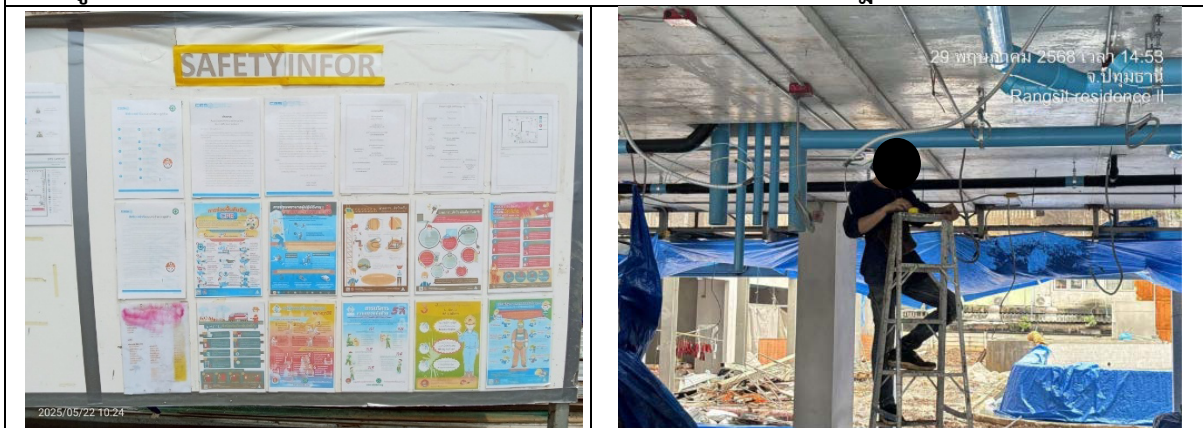
รูปที่ 2-33 Safety Information

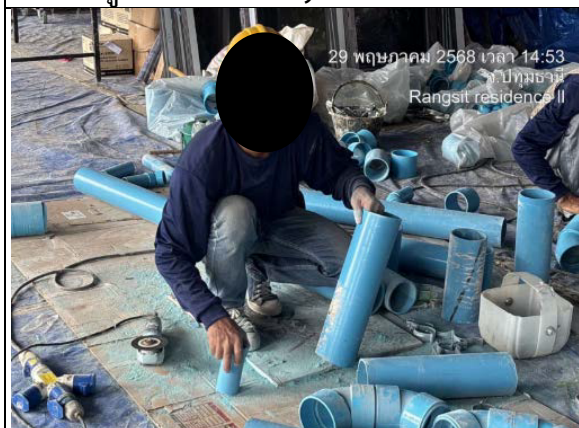
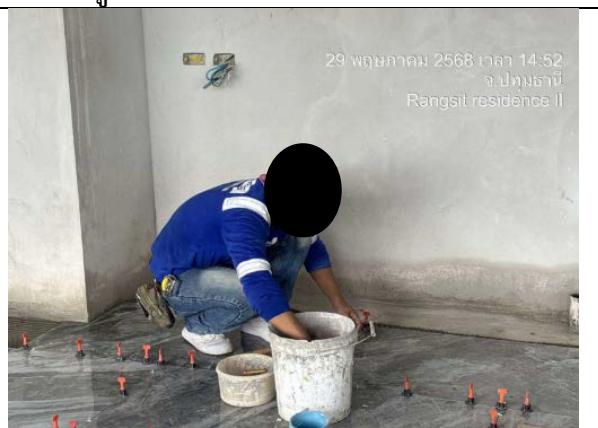
รูปที่ 2-34 การแต่งกายของคนงาน

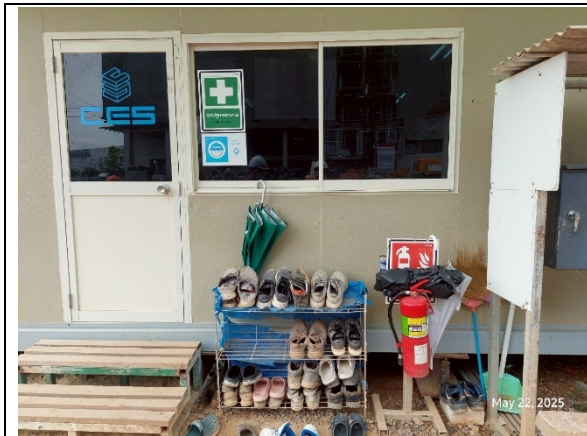
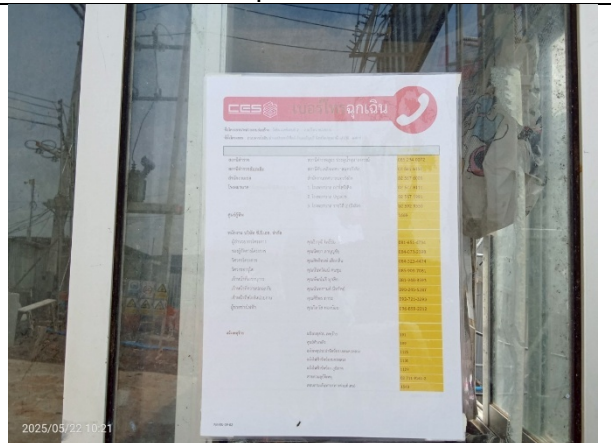
รูปที่ 2-35 จุดปฐมพยาบาล

รูปที่ 2-36 เบอร์ติดต่อหน่วยงานฉุกเฉิน

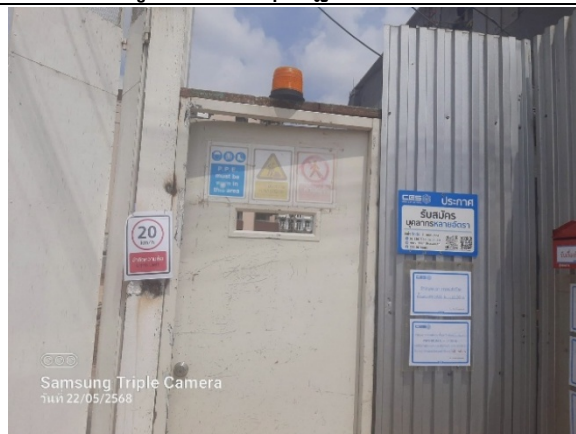
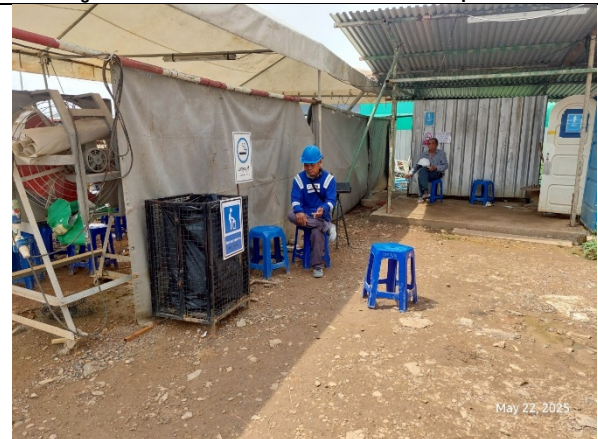
รูปที่ 2-37 ประตูเข้า-ออกของคนงาน

รูปที่ 2-38 พื้นที่สูบบุหรี่

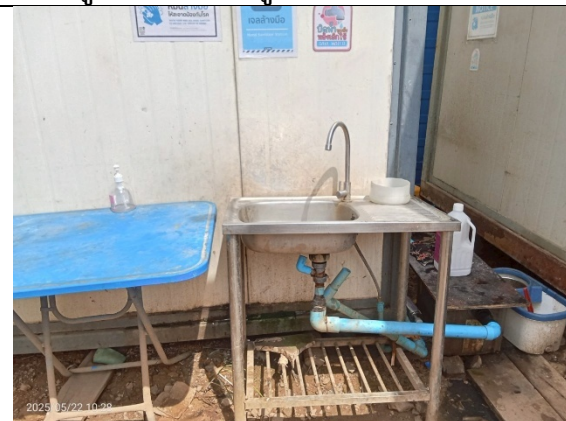
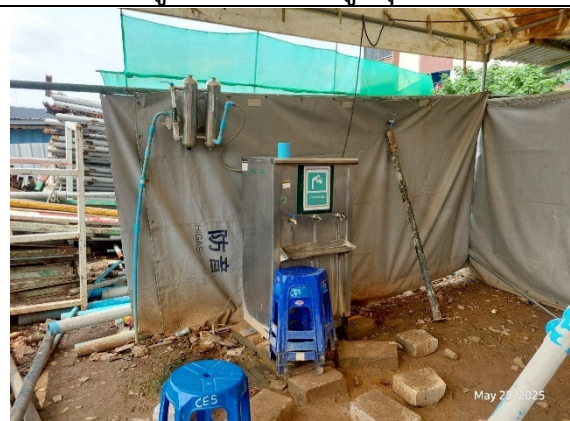
รูปที่ 2-39 อ่างล้างมือ

รูปที่ 2-40 ตู้กดน้ำดื่ม

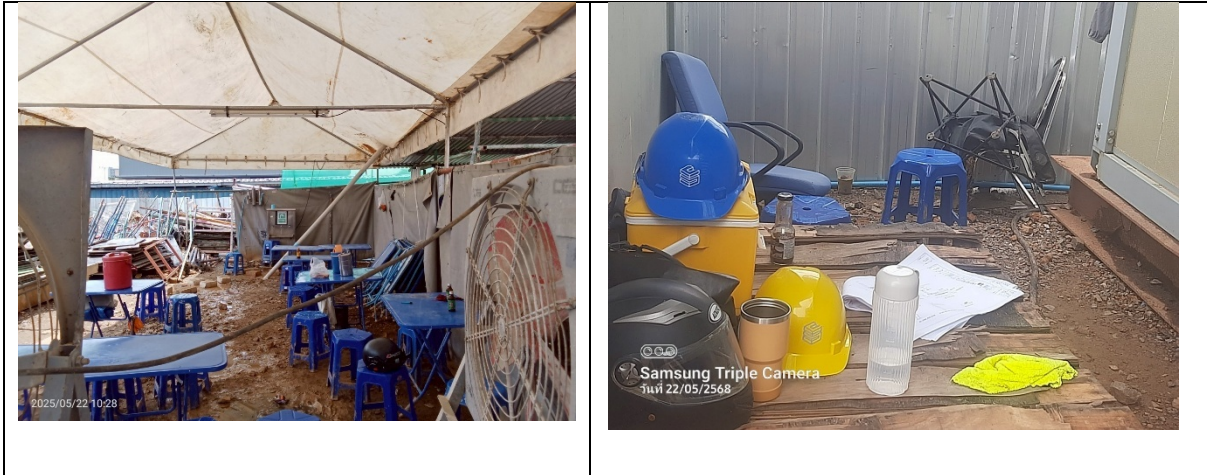
รูปที่ 2-41 พื้นที่พักผ่อนของแรงงาน

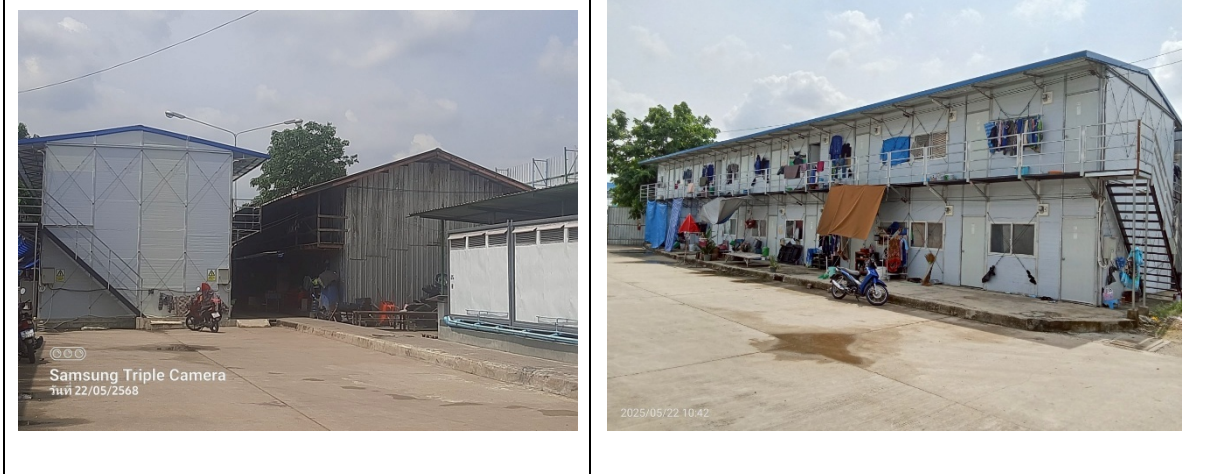
รูปที่ 2-42 บ้านพักคนงาน

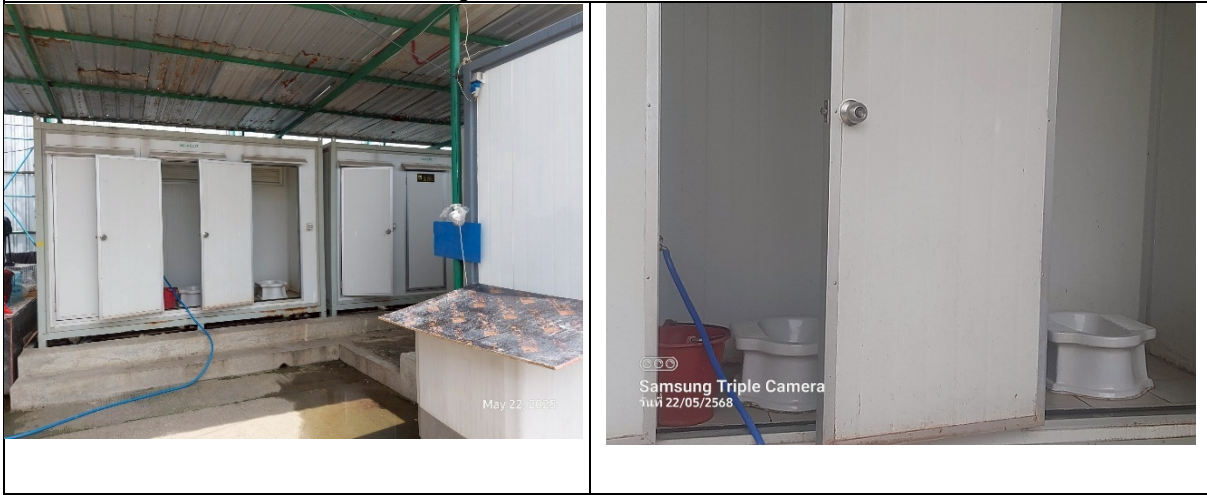
รูปที่ 2-43 ห้องน้ำในบ้านพักคนงาน

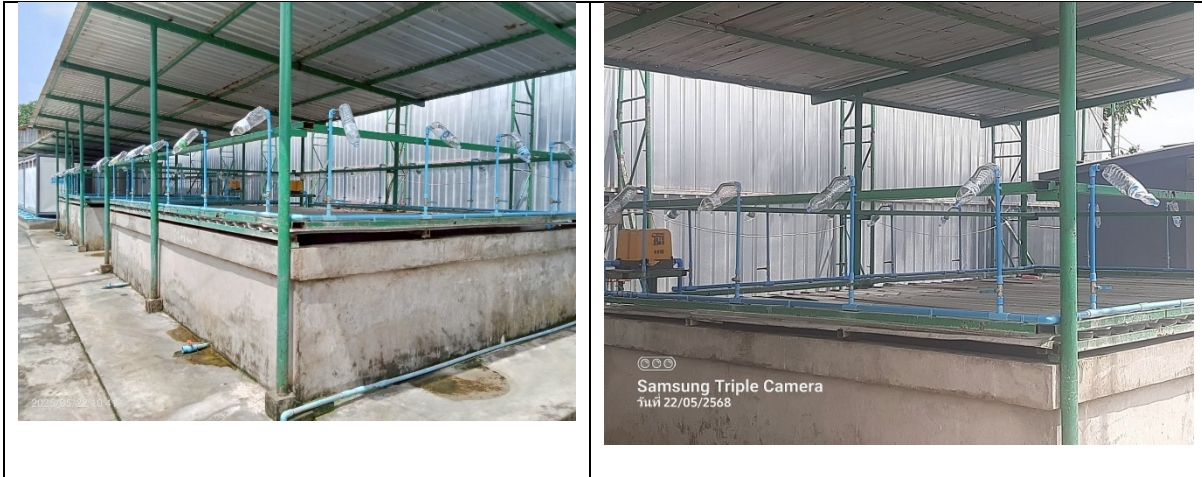
รูปที่ 2-44 พื้นที่อาบน้ำของคณงาน

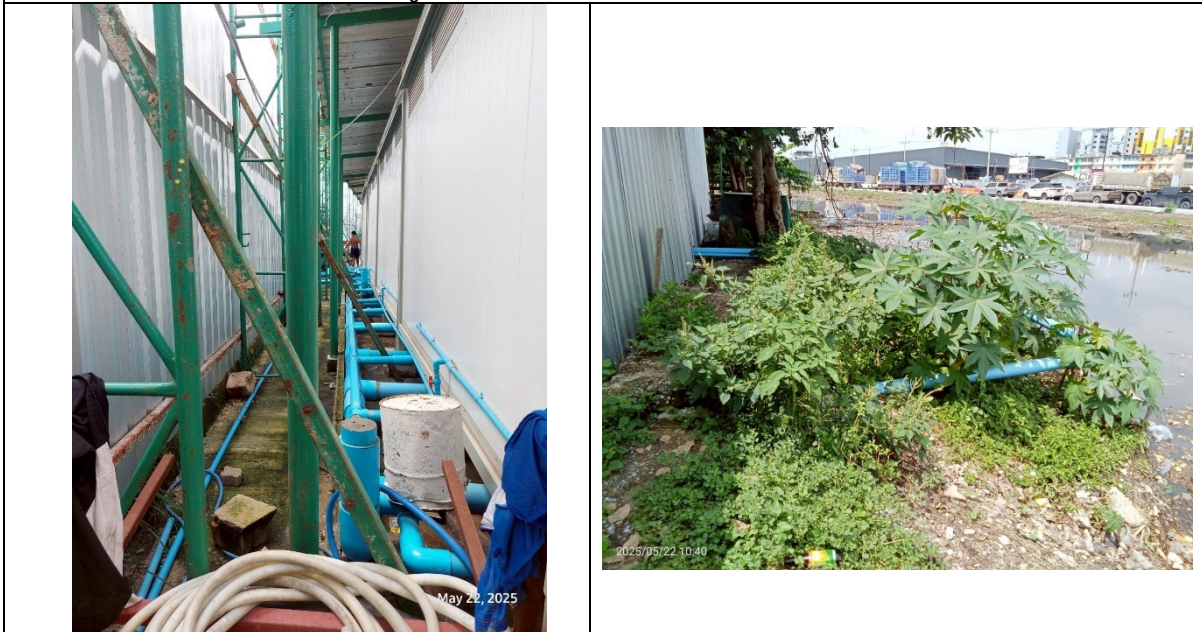
รูปที่ 2-45 ระบบท่อบริเวณลานซักล้าง
อาบน้ำ และห้องน้ำ
