## บทที่ 2

# การปฏิบัติตามมาตรการป้องกันและแก้ไข ผลกระทบสิ่งแวดล้อม

## 2.1 การติดตามตรวจสอบการปฏิบัติตามมาตรการป้องกันและแก้ไขผลกระทบสิ่งแวดล้อม

ภาพถ่ายที่ 2.1-1 การติดตามตรวจสอบการปฏิบัติตามมาตรการป้องกันและแก้ไขผลกระทบสิ่งแวดล้อม  
โครงการทำเทียบเรือของการปิโตรเลียมแห่งประเทศไทย คลังปิโตรเลียมบางจาก  
ระยะดำเนินการ ระหว่างเดือนมกราคม-มิถุนายน พ.ศ. 2568

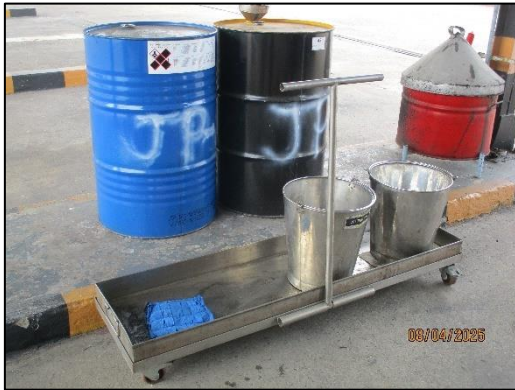
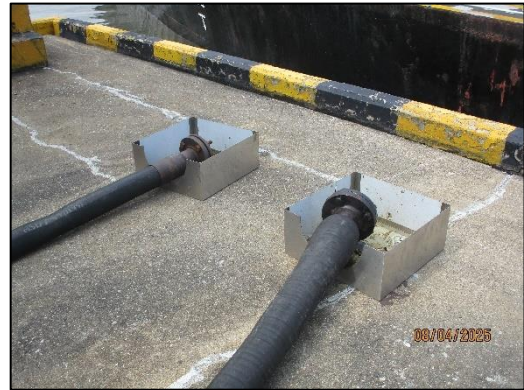
ภาพถ่ายที่ 2.2-1 ถาดสแตนเลสรองรับน้ำมันที่อาจจะรั่วไหลบริเวณข้อต่อท่อ

องค์ประกอบทางสิ่งแวดล้อม	มาตรการป้องกันและแก้ไขผลกระทบ	สถานที่	ผลการปฏิบัติตามมาตรการ	ปัญหาอุปสรรค	เอกสารอ้างอิง
	1. จัดให้มีภาชนะรองรับบริเวณข้อต่อ ของท่อน้ำมันขณะทำการสูบน้ำมัน และควบคุมการสูบน้ำมันมิให้เกิดการรั่วไหลของน้ำมันลงสู่แหล่งน้ำสาธารณะ	พื้นที่โครงการ	- โครงการฯ จัดให้มีภาชนะรองรับเป็นภาชนะรองรับบริเวณข้อต่อของท่อน้ำมันขณะทำการสูบน้ำมัน รวมทั้งจัดให้มีเจ้าหน้าที่ควบคุมดูแลตลอดเวลาที่ทำการสูบน้ำมัน เพื่อไม่ให้เกิดการรั่วไหลของน้ำมันลงสู่แหล่งน้ำสาธารณะ	- ไม่พบปัญหา	ภาพถ่ายที่ 2.2-1 ภาชนะรองรับน้ำมันที่อาจจะรั่วไหลบริเวณข้อต่อ

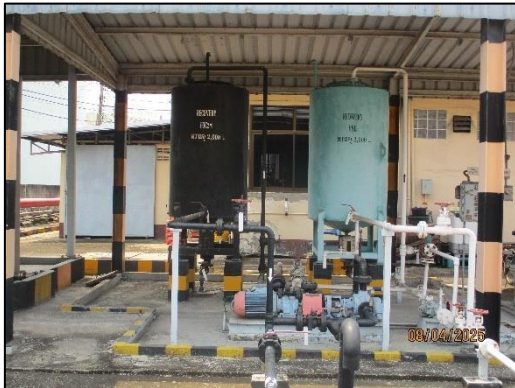
2. ตรวจสอบท่อที่ใช้รับน้ำมันที่รั่วไหล บริเวณลานสูบน้ำมันไปสู่อุปกรณ์ Slop Tank มิให้อุดตัน	พื้นที่โครงการ	- โครงการฯ มีการจัดทำแผนตรวจสอบและบำรุงรักษาท่อที่รองรับน้ำมันที่รั่วไหลบริเวณลานสูบน้ำมันไปสู่อุปกรณ์ Slop Tank ประจำปี พ.ศ. 2568 และปฏิบัติตามแผนอย่างเคร่งครัด เพื่อป้องกันไม่ให้ท่อที่ใช้รับน้ำมันรั่วไหลหรืออุดตัน	- ไม่พบปัญหา	ภาพถ่ายที่ 2.2-2 ที่ตั้ง Slop Tank ภายในพื้นที่โครงการ เอกสารแนบที่ 1 เอกสารเกี่ยวกับการตรวจสอบและบำรุงรักษาเครื่องจักร

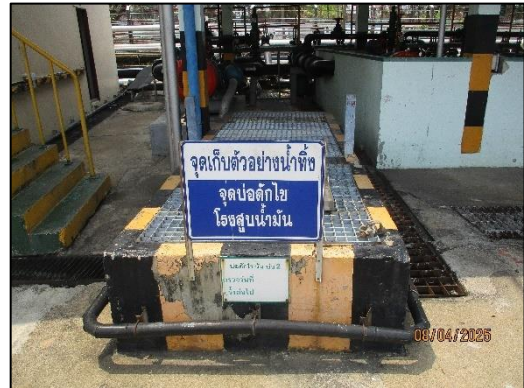
2.7) น้ำเสียที่เกิดขึ้นบริเวณคลังน้ำมัน ซึ่งมีน้ำมันเจือปนจะต้องรวบรวมเข้าสู่บ่อดักไขมัน	พื้นที่โครงการ	- โครงการฯ ได้รวบรวมน้ำเสียที่เกิดขึ้นบริเวณคลังน้ำมันซึ่งมีน้ำมันเจือปนโดยจะระบายลงรางระบายน้ำไปยังบ่อดักไขมันที่มีขนาด 1.5×2.0×2.5 เมตร ก่อนปล่อยลงสู่คลองบางจาก	- ไม่พบปัญหา	ภาพถ่ายที่ 2.2-3 บ่อดักไขมันภายในพื้นที่โครงการ

องค์ประกอบทางสิ่งแวดล้อม	มาตรการป้องกันและแก้ไขผลกระทบ	สถานที่	ผลการปฏิบัติตามมาตรการ	ปัญหาอุปสรรค	เอกสารอ้างอิง
5. มาตรการด้านการสาธารณสุข (ต่อ)	5.2) จัดให้มีบ่อดักไขมันในบริเวณค้มน้ำมัน พร้อมบำรุงรักษาให้อยู่ในสภาพที่สามารถใช้งานได้อย่างมีประสิทธิภาพตลอดเวลา	พื้นที่โครงการ	- โครงการฯ มีบ่อดักไขมัน และมีการดำเนินการบำรุงรักษาบ่อดักไขมันทุกบ่อดังกล่าวอย่างต่อเนื่องให้สามารถใช้งานได้อย่างมีประสิทธิภาพตลอดเวลา	- ไม่พบปัญหา	ภาพถ่ายที่ 2.2-3 บ่อดักไขมันภายในพื้นที่โครงการ เอกสารแนบที่ 3 แผนการดำเนินงาน ล้างบ่อดักไขมัน

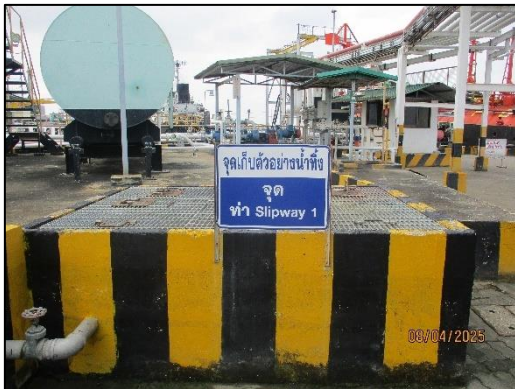
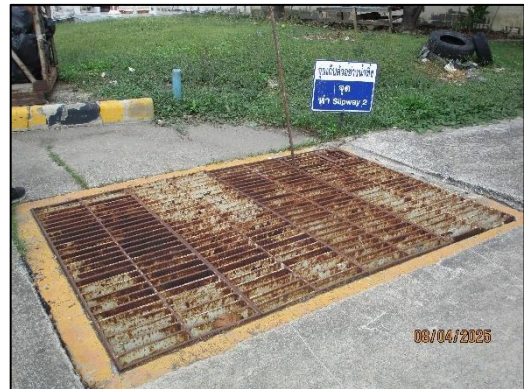
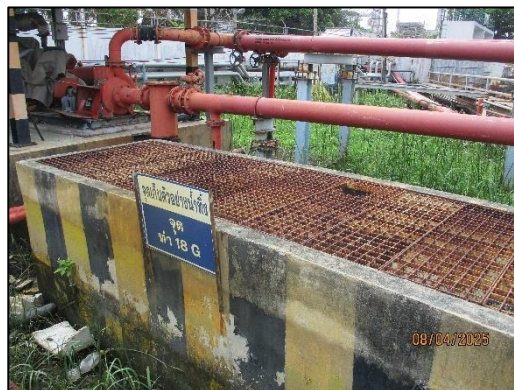
ภาพถ่ายที่ 2.2-6 สถานีติดตามตรวจสอบคุณภาพน้ำทิ้งของโครงการ

องค์ประกอบทางสิ่งแวดล้อม	มาตรการป้องกันและแก้ไขผลกระทบ	สถานที่	ผลการปฏิบัติตามมาตรการ	ปัญหาอุปสรรค	เอกสารอ้างอิง
	<p>5. การติดตามตรวจสอบคุณภาพน้ำทิ้ง จำนวน 3 สถานี ได้แก่</p> <ul style="list-style-type: none"> <li>- น้ำทิ้งจากบ่อดักไขมันจุดที่ 1</li> <li>- น้ำทิ้งจากบ่อดักไขมันจุดที่ 2</li> <li>- บริเวณหน้าท่าเทียบเรือ</li> </ul> <p>โดยดัชนีคุณภาพน้ำทิ้งที่ตรวจวัดคือ</p> <ul style="list-style-type: none"> <li>- บีโอดี (BOD5)</li> <li>- ปริมาณไขมันและน้ำมัน (น้ำมันและจาระบี)</li> <li>- ตะกั่ว</li> </ul> <p>ความถี่ในการตรวจสอบ 3 เดือน/ครั้ง พร้อมทั้งส่งผลการตรวจวัดให้กรมเจ้าท่า และสำนักงานฯ ทุกครั้ง</p>	พื้นที่โครงการ	<ul style="list-style-type: none"> <li>- โครงการฯ มีการจัดทำแผนการติดตามตรวจสอบคุณภาพน้ำทิ้งประจำปี พ.ศ.2568 โดยดำเนินการเก็บตัวอย่างน้ำทิ้งจากบ่อดักไขมัน Slipway 1, 2 และบ่อดักไขมันบริเวณหน้าท่าเทียบเรือ 18 G พร้อมทั้งส่งผลการตรวจวัดให้กรมเจ้าท่า และสำนักงานฯ ทุกครั้ง ในระหว่างเดือนมกราคม-มิถุนายน พ.ศ. 2568 ได้ดำเนินการตรวจวัดคุณภาพน้ำทิ้งดังนี้</li> <li>- ครั้งที่ 1 วันที่ 15 มกราคม พ.ศ. 2568 ดำเนินการตรวจวัดคุณภาพน้ำทิ้งบริเวณบ่อดักไขมัน Slipway 1 และบ่อดักไขมันบริเวณหน้าท่าเทียบเรือ 18 G และวันที่ 5 กุมภาพันธ์ พ.ศ. 2568 ดำเนินการตรวจวัดคุณภาพน้ำทิ้งจากบ่อดักไขมัน Slipway 2</li> <li>- ครั้งที่ 2 วันที่ 2 เมษายน พ.ศ. 2568 ดำเนินการตรวจวัดคุณภาพน้ำทิ้งบริเวณบ่อดักไขมัน Slipway 1,2 และบ่อดักไขมันบริเวณหน้าท่าเทียบเรือ 18 G</li> </ul>	- ไม่พบปัญหา	<p>ภาพถ่ายที่ 2.2-6</p> <p>สถานีติดตามตรวจสอบคุณภาพน้ำทิ้งของโครงการ</p> <p><b>ภาคผนวก ข</b></p> <p>ใบรับรองผลการตรวจวิเคราะห์ผลกระทบสิ่งแวดล้อม</p> <p><b>ตารางที่ 2-3</b></p> <p>สรุปผลการติดตามตรวจสอบคุณภาพน้ำทิ้ง ระหว่างเดือนมกราคม-มิถุนายน พ.ศ. 2568</p>

จุดตรวจวัด	วันที่ตรวจวัด	หน่วย	ผลการตรวจวิเคราะห์		
			บีโอดี (BOD <sub>5</sub> )	น้ำมันและไขมัน (Oil and Grease)	ตะกั่ว (Pb)
1. บ่อดักน้ำมัน Slipway 1	15 ม.ค. 68	มก./ล.	3	<2	<0.01
	2 เม.ย. 68	มก./ล.	9	<2	<0.01
2. บ่อดักน้ำมัน Slipway 2	5 ก.พ. 68	มก./ล.	13	<2	<0.01
	2 เม.ย. 68	มก./ล.	19	3	<0.01
3. บ่อดักไขมัน บริเวณหน้า ท่าเทียบเรือ 18G	15 ม.ค. 68	มก./ล.	3	<2	<0.01
	2 เม.ย. 68	มก./ล.	2	<2	<0.01
มาตรฐาน <sup>1/, 2/, 3/</sup>		มก./ล.	≤20	≤5.0	≤0.2

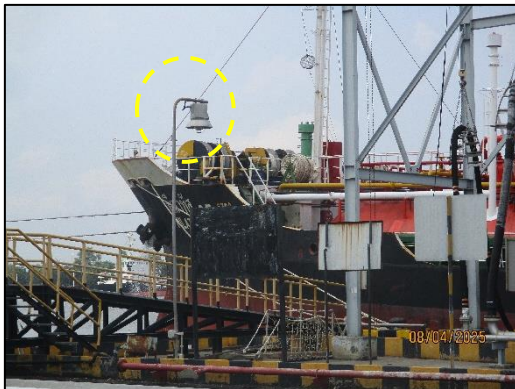
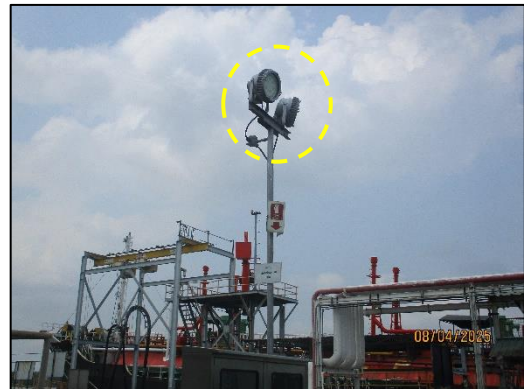
4. มาตรการด้านการคมนาคมทางน้ำ	4.1) ติดตั้งไฟแสงสว่าง เพื่อแสดงขอบเขตของท่าเทียบเรือให้สามารถมองเห็นได้อย่างชัดเจนในเวลากลางคืน โดยทำการติดตั้งอย่างน้อย 2 จุดบริเวณท่าเทียบเรือ	พื้นที่โครงการ	- โครงการฯ มีการติดตั้งสัญญาณไฟแสดงขอบเขตท่าเทียบเรือ และติดตั้งหลอดไฟให้แสงสว่างทั่วบริเวณท่าเทียบเรือ เพื่อให้สามารถมองเห็นได้อย่างชัดเจนในเวลากลางคืน	- ไม่พบปัญหา	ภาพถ่ายที่ 2.2-9 ไฟแสดงขอบเขตท่าเทียบเรือ และไฟให้แสงสว่างบริเวณท่าเทียบเรือ

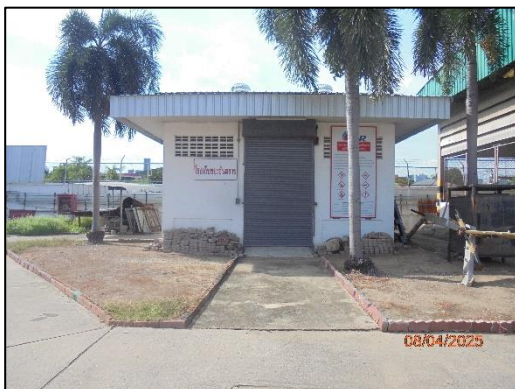
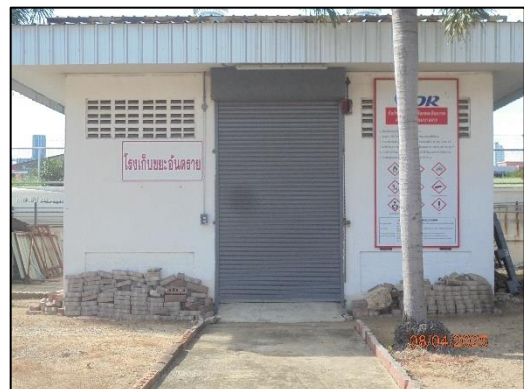
องค์ประกอบทางสิ่งแวดล้อม	มาตรการป้องกันและแก้ไขผลกระทบ	สถานที่	ผลการปฏิบัติตามมาตรการ	ปัญหาอุปสรรค	เอกสารอ้างอิง
5. มาตรการด้านการสาธารณสุข	5.1) กำหนดให้ใส่ขยะมูลฝอยในภาชนะที่มีฝาปิดมิดชิด เพื่อรอส่งให้หน่วยงานที่รับกำจัด	พื้นที่โครงการ	- โครงการฯ จัดเตรียมภาชนะบรรจุขยะมูลฝอยที่มีฝาปิดมิดชิด โดยรวบรวมในอาคารพักขยะเพื่อรอส่งให้หน่วยงานที่รับกำจัดตามวิธีที่เหมาะสม ส่วนกากของเสียที่เกิดจากกิจกรรมของคลังฯ ถูกจัดเก็บไว้ในโรงเก็บขยะอันตรายที่ตั้งอยู่ภายในพื้นที่ปฏิบัติงานคลัง พร้อมทั้งประสานกับบริษัทที่ได้รับอนุญาตให้เป็นผู้รับและกำจัดกากของเสียอันตราย โดยเป็นไปตามประกาศกระทรวงอุตสาหกรรม เรื่อง การจัดการสิ่งปฏิกูล หรือวัสดุที่ไม่ใช้แล้ว พ.ศ. 2566 เข้ามารับและนำไปกำจัดต่อไป	- ไม่พบปัญหา	ภาพถ่ายที่ 2.2-10 ภาชนะรองรับขยะบริเวณต่างๆ ภายในพื้นที่ปฏิบัติงานคลังและพื้นที่ทำเทียบเรือของโครงการ ภาพถ่ายที่ 2.2-11 โรงเก็บขยะอันตรายภายในพื้นที่ปฏิบัติงานคลัง เอกสารแนบที่ 11 ใบเสร็จรับเงินค่าเก็บขนมูลฝอย

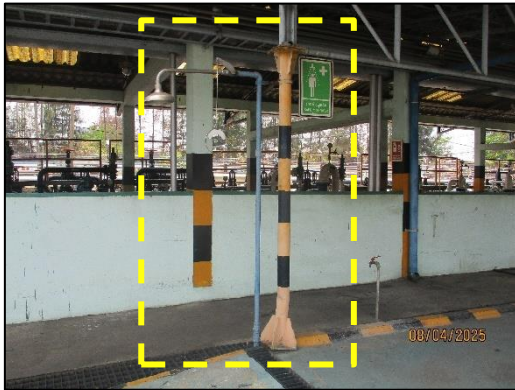
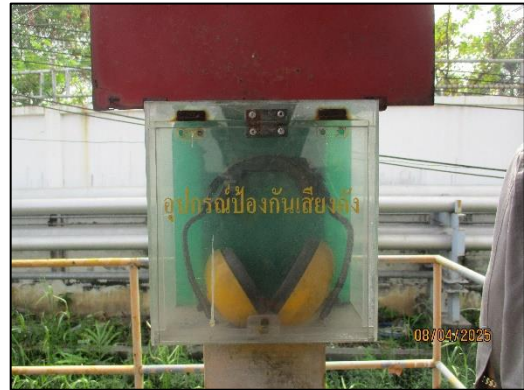
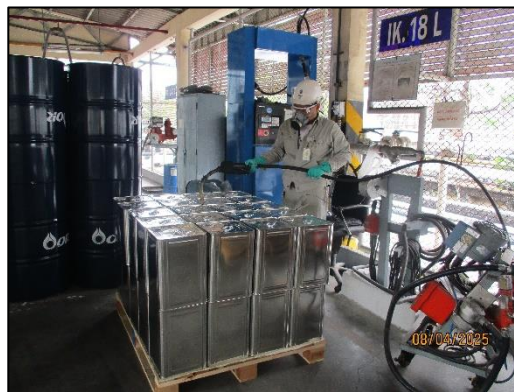
ภาพถ่ายที่ 2.2-14 การจัดเตรียมอุปกรณ์ป้องกันอันตรายส่วนบุคคล และอุปกรณ์ระงับเหตุฉุกเฉินต่างๆ

7. มาตรการด้านอาชีวอนามัยและความปลอดภัย	7.1) จัดเตรียมเครื่องมือป้องกันอันตรายให้กับพนักงานที่ทำงานในพื้นที่เสี่ยงภัย	พื้นที่โครงการ	- โครงการฯ จัดให้มีการเตรียมอุปกรณ์ป้องกันอันตรายส่วนบุคคลให้แก่พนักงานที่ปฏิบัติงานในพื้นที่เสี่ยงภัย โดยจัดเตรียมอุปกรณ์ดังกล่าวไว้บริเวณพื้นที่เสี่ยงภัย และมีการตรวจสอบประสิทธิภาพการใช้งานอยู่เป็นประจำ รวมทั้งการจัดเตรียมอุปกรณ์ช่วยระงับเหตุ เช่น ปุ่มหยุดฉุกเฉิน และที่ชำระล้างฉุกเฉิน เป็นต้น พร้อมทั้งจัดทำป้ายเตือน และป้ายระวังต่างๆ และแสดงจุดรวมพลภายในบริเวณพื้นที่ปฏิบัติงานทั้งในพื้นที่คลัง และบริเวณท่าเทียบเรือ	- ไม่พบปัญหา	ภาพถ่ายที่ 2.2-12 ป้ายเตือนให้มีการสวมใส่อุปกรณ์ ป้องกันอันตรายส่วนบุคคลต่างๆ ภาพถ่ายที่ 2.2-13 การติดตั้งอุปกรณ์ ระงับเหตุฉุกเฉิน บริเวณต่างๆ ภาพถ่ายที่ 2.2-14 การจัดเตรียม อุปกรณ์ป้องกัน อันตรายส่วนบุคคล และอุปกรณ์ระงับ เหตุฉุกเฉินต่างๆ
