บทที่ 2

การปฏิบัติตามมาตรการป้องกัน และแก้ไขผลกระทบสิ่งแวดล้อม

โครงการทำเหมืองแร่หินอุตสาหกรรมชนิดหินปูนเพื่ออุตสาหกรรมปูนซีเมนต์ ของ บริษัท ชลประทานซีเมนต์ จำกัด (มหาชน)/โรงงานตาคลี
ระหว่างเดือนมกราคม-มิถุนายน 2568

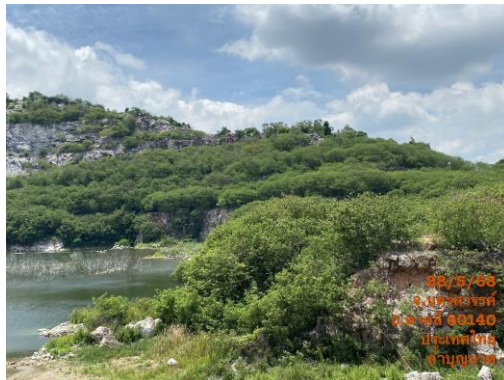
มาตรการป้องกันและแก้ไขผลกระทบสิ่งแวดล้อม	สถานที่ดำเนินการ	ผลการปฏิบัติตามมาตรการฯ	ปัญหา อุปสรรค ที่ไม่สามารถ ปฏิบัติตามมาตรการ และแนวทางแก้ไข	หลักฐานและ เอกสารอ้างอิง
1.4 ความสั่นสะเทือนและการปลิวกระเด็น 1) เว้นแนวเขตการทำเหมืองห่างจากถ้ำบุญนาคด้านทิศตะวันออก 2) ควบคุมความสั่นสะเทือนและลดการปลิวกระเด็นของหินจากการระเบิด โดยใช้แท่งปลีงเวลาในการระเบิด โดยมีปริมาณวัตถุระเบิดสูงสุดต่อจังหวะถ่วงไม่เกิน 100 กิโลกรัม	- บริเวณพื้นที่ที่จะทำการเปิดหน้าเหมือง - บริเวณหน้าเหมืองที่ทำการระเบิด	- โครงการมีการกำหนดเว้นแนวเขตการทำเหมืองให้ห่างจากบริเวณวัดเขาถ้ำบุญนาค - โครงการใช้ Gap non-electric ในการควบคุมความสั่นสะเทือนซึ่งมีประสิทธิภาพลดเสียงและแรงสั่นสะเทือนได้มากกว่าแท่งปลีงเวลา โดยในการระเบิดหน้าเหมืองแต่ละครั้งโครงการใช้วัตถุระเบิด 60-100 กิโลกรัม/จังหวะถ่วง โดยมีวิศวกรเหมืองแร่ที่มีความรู้ความชำนาญควบคุมอย่างใกล้ชิด	- -	- รูปที่ 1 แนวเขตการทำเหมืองทางด้านทิศตะวันออกใกล้วัดเขาถ้ำบุญนาค -

รูปที่ 1 แนวเขตการทำเหมืองทางด้านทิศตะวันออกใกล้วัดเขาถ้ำบุญนาค

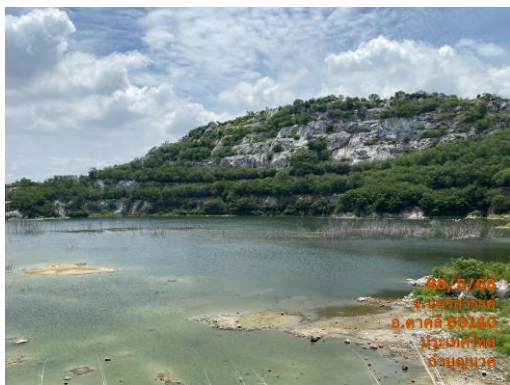
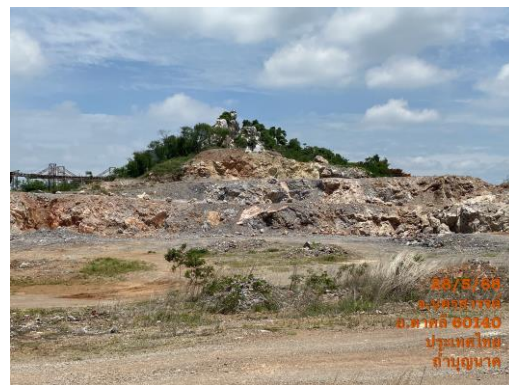
3. คุณค่าการใช้ประโยชน์ของมนุษย์ 3.1 การใช้ที่ดิน 1) มีการควบคุมการทำเหมืองให้เป็นไปตามแผนผัง ที่กำหนดเพื่อป้องกันผลกระทบต่อการที่ดินในบริเวณ ใกล้เคียง 2) ปฏิบัติตามมาตรการลดผลกระทบในด้านต่างๆ ที่อาจก่อให้เกิดผลกระทบต่อการที่ดินในบริเวณ ใกล้เคียง ได้แก่ มาตรการลดผลกระทบด้านคุณภาพ อากาศด้านการปลิวกระเด็นของเศษหิน และด้านอุทก วิทยา เป็นต้น	- บริเวณพื้นที่ที่เปิดหน้า เหมือง	- มีการเปิดหน้าเหมืองตามแผนผังการ ทำเหมือง เพื่อป้องกันผลกระทบต่อการ ใช้ที่ดิน บริเวณใกล้เคียง - โครงการได้ปฏิบัติตามมาตรการลด ผลกระทบในด้านต่าง ๆ อย่างเคร่งครัด หากพบผลกระทบจะดำเนินการแก้ไข ปัญหาที่เกิดขึ้นทันที	- -	- รูปที่ 2 เปิดหน้าเหมืองแบบ ขั้นบันได -

รูปที่ 2 เปิดหน้าเหมืองแบบขั้นบันได

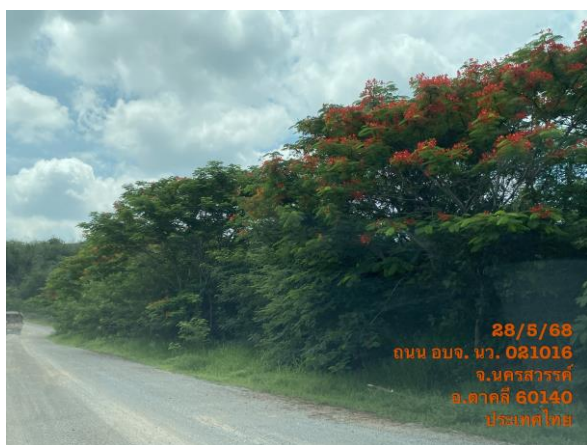
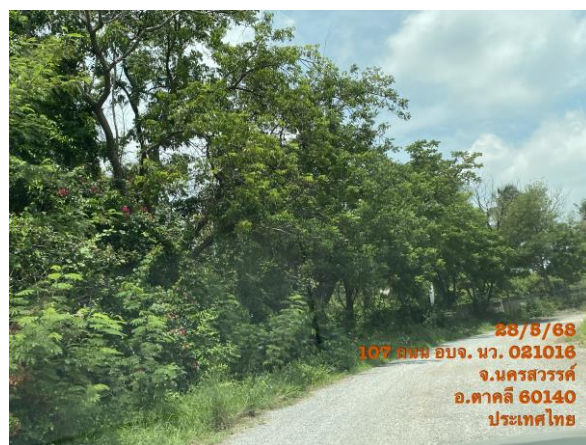
10) ทำการปลูกต้นไม้โดยรอบเขตประทานบัตรจำนวน 3 แถว ในลักษณะสลับฟันปลา มีระยะห่างระหว่างต้นและแถว ประมาณ 2 เมตร โดยพันธุ์ไม้ที่นำมาปลูก ได้แก่ สะเดา	- บริเวณโดยรอบพื้นที่ โครงการ	- มีการปลูกต้นไม้รอบเขตประทานบัตร ได้แก่ อโศกอินเดีย ตะแบก สะเดา ไทร เป็นต้น	-	- รูปที่ 3 การฟื้นฟู สภาพเหมืองและ การปลูกต้นไม้รอบ เขตประทานบัตร

2.1 ป่าไม้และสัตว์ป่า (ต่อ) 4) ดำเนินการปลูกไม้ยืนต้นตามแผนการฟื้นฟูสภาพพื้นที่ ภายหลังการทำเหมืองอย่างต่อเนื่องทุกๆ ปี	- บริเวณพื้นที่ที่ผ่านการ ทำเหมืองไปแล้ว และ ไม่ดำเนินการทำเหมืองอีก	- โครงการมีการปลูกต้นไม้ตามแผนการ ฟื้นฟูสภาพเหมืองประจำปี ภายหลัง การทำเหมือง อย่างต่อเนื่อง	-	- ภาคผนวก 1 ข แผนการ ดำเนินงานเหมืองหินปูนและ แผนฟื้นฟู - รูปที่ 3 การฟื้นฟูสภาพเหมือง และการปลูกต้นไม้รอบเขต ประทานบัตร

รูปที่ 3 การฟื้นฟูสภาพเหมือง และการปลูกต้นไม้รอบเขตประทานบัตร

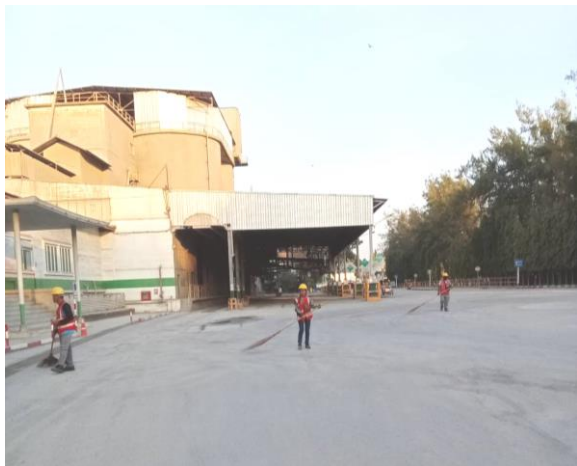
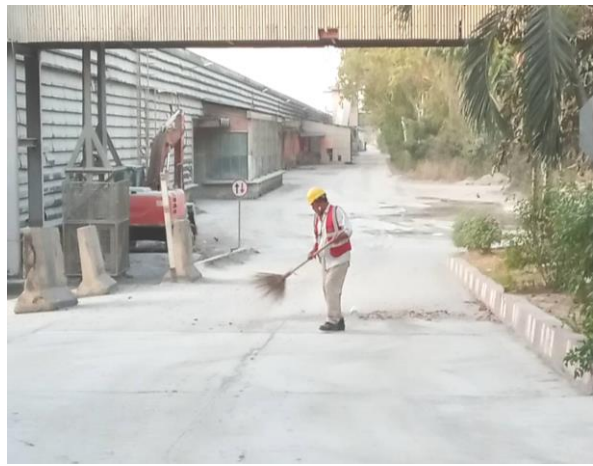
1.2 คุณภาพอากาศ 1) ขจัดฝุ่นตามชั้นทางเดินและหลังคาอาคารต่างๆ ป้องกัน การสะสมและฟุ้งกระจายของฝุ่นและเก็บกวาดพื้นที่ คอนกรีต	- บริเวณหลังคาอาคาร และพื้นที่ทางเดินภายใน โรงโม่ของโครงการ	- โครงการจัดให้มีพนักงานทำความสะอาด ภายในโครงการจำนวน 8 คน ทำความ สะอาดทุกวัน	-	- ภาคผนวก 1ข แผนการ ดำเนินงานเหมืองหินปูน และแผนฟื้นฟู - รูปที่ 3 การฟื้นฟูสภาพ เหมือง และการปลูกต้นไม้ รอบเขตประทานบัตร - รูปที่ 4 พนักงานทำความสะอาด

รูปที่ 4 พนักงานทำความสะอาด

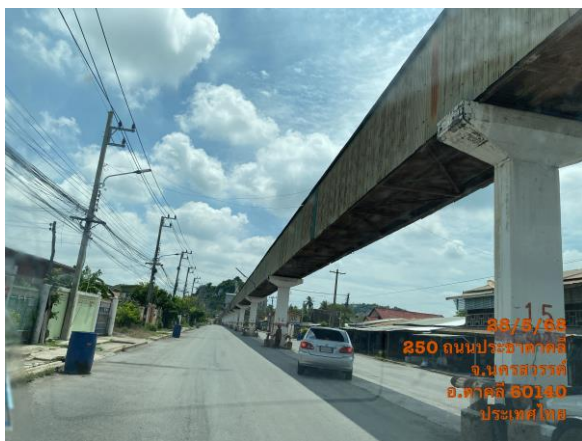
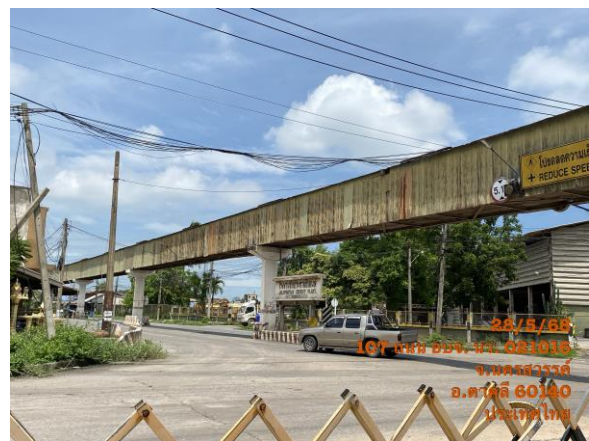
รูปที่ 5 สายพานลำเลียงที่ผ่านชุมชนมีฝาท่อปิดมิดชิด

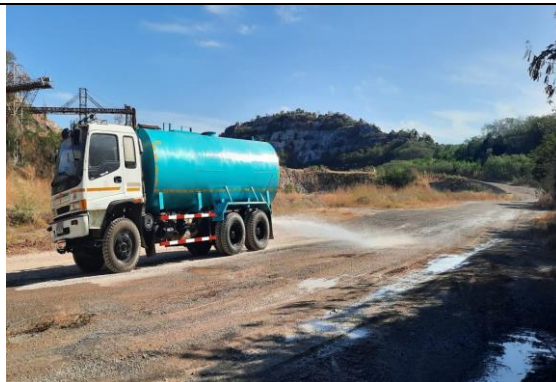
รูปที่ 6 การฉีดพรมน้ำเส้นทางขนแร่

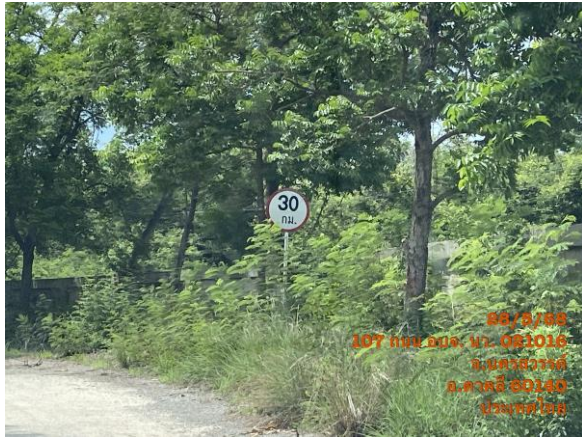
3.2 การคมนาคม 1) ควบคุมความเร็วของรถบรรทุกแร่จากหน้าเหมือง เข้าสู่โรงโม่ให้มีความเร็วไม่เกิน 30 กิโลเมตรต่อชั่วโมง 2) ดูแลสภาพและปรับปรุงเส้นทางขนส่งแร่ให้สามารถ ใช้งานได้ดีอยู่เสมอ	- บริเวณเส้นทางขนส่ง แร่ของโครงการ - บริเวณเส้นทางขนส่ง แร่ของโครงการ	- โครงการมีการควบคุมความเร็วรถบรรทุก ที่ 30 กม./ชม. มีการอบรมพนักงานขับ รถบรรทุกก่อนเริ่มงาน และตรวจสอบสภาพ รถบรรทุกเป็นประจำ - มีการดูแลสภาพและปรับปรุงเส้นทางขนส่ง แร่อยู่เสมอ	- -	- ภาคผนวก 7ข เอกสาร ตรวจสอบสภาพรถบรรทุก - ภาคผนวก 8ข เอกสาร การอบรมพนักงานขับรถ - รูปที่ 7 ป้ายควบคุม ความเร็ว - รูปที่ 16 เส้นทางการ ขนส่งแร่

รูปที่ 7 ป้ายควบคุมความเร็ว

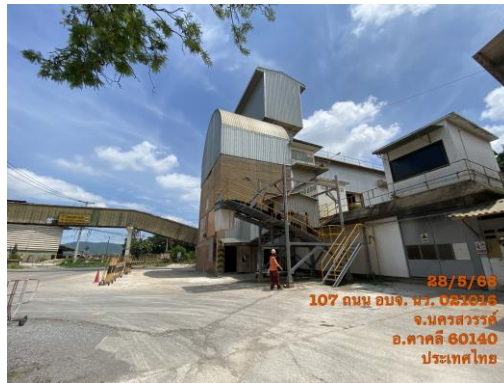
6) ทำการปิดคลุมโรงโม่หยาบ โดยการติดตั้งผนัง ป้องกันฝุ่นและเสียงเพิ่มเติมในบริเวณที่คาดว่าจะ มีการฟุ้งกระจายของฝุ่นละอองและเสียงดังรบกวน ชาวบ้านที่มีบ้านเรือนตั้งอยู่ใกล้เคียง	- บริเวณโรงโม่หยาบของ โครงการ	- มีการปิดคลุมโรงโม่หยาบ และสายพาน ลำเลียงหินปูนไปยังโรงงานผลิตปูนซีเมนต์ โดยการติดตั้งผนัง เพื่อป้องกันและลด ปริมาณฝุ่นละออง และเสียงดังรบกวน	-	- รูปที่ 5 สายพานลำเลียง ที่ผ่านชุมชนมีฝาคครอบ ปิดมิดชิด - รูปที่ 9 การปิดคลุม โรงโม่

9) ทำการปิดคลุมโรงโม่ละเอียดโดยการติดตั้งผนังป้องกันฝุ่น และเสียงเพิ่มเติมเช่นกันกับโรงโม่หยาบ	- บริเวณโรงโม่ละเอียด ของโครงการ	- โรงโม่ละเอียดจัดทำเป็นระบบปิด เพื่อลด ปริมาณฝุ่นละออง	-	- รูปที่ 9 การปิดคลุม โรงโม่

รูปที่ 9 การปิดคลุมโรงโม่

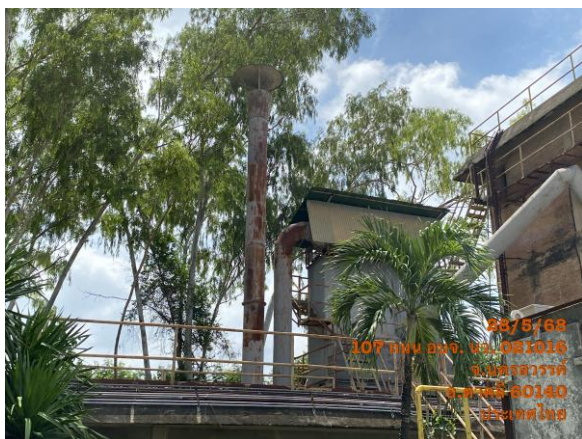
7) ทำการติดตั้งระบบ Bag Filter	- บริเวณโรงโม่หยาบของ โครงการ	- โครงการได้ติดตั้ง Bag Filter เพื่อลด ฝุ่นละอองจากขั้นตอนการบดย่อย บริเวณ โรงโม่หยาบ	-	- รูปที่ 10 Bag Filter บริเวณโรงโม่

รูปที่ 10 Bag Filter บริเวณโรงโม่

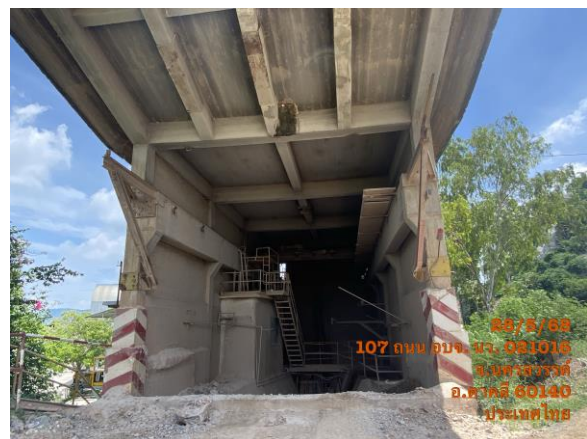
1.2 คุณภาพอากาศ (ต่อ)				
8) ทำการติดตั้งระบบสเปรย์น้ำเพื่อดักฝุ่นเพิ่มเติมบริเวณ โรงโม่หยาบ (ที่บริเวณ Feeder ป้อนหินจาก 2 เป็น 6 ตัว ที่บริเวณ Belt Conveyor ใต้ปากโม่จาก 1 เป็น 2 ตัว และ ที่บริเวณ Belt Conveyor ปลายสายพานจาก 3 เป็น 4 ตัว)	- บริเวณโรงโม่หยาบ ของโครงการ	- โครงการได้ติดตั้งระบบสเปรย์น้ำ บริเวณ Feeder จำนวน 6 ตัว บริเวณ Belt Conveyor ใต้ปากโม่จำนวน 2 ตัว และบริเวณ Belt Conveyer ปลายสายพานจำนวน 4 ตัว ซึ่งหากไม่มีการผลิตจะไม่เปิดใช้งาน	-	- รูปที่ 11 สเปรย์น้ำ บริเวณโรงโม่

รูปที่ 11 สเปรย์น้ำบริเวณโรงโม่

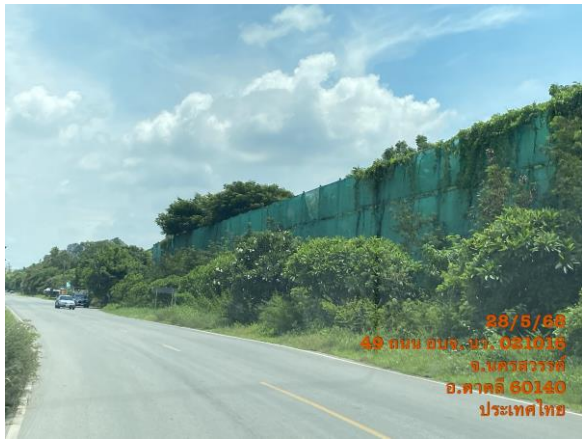
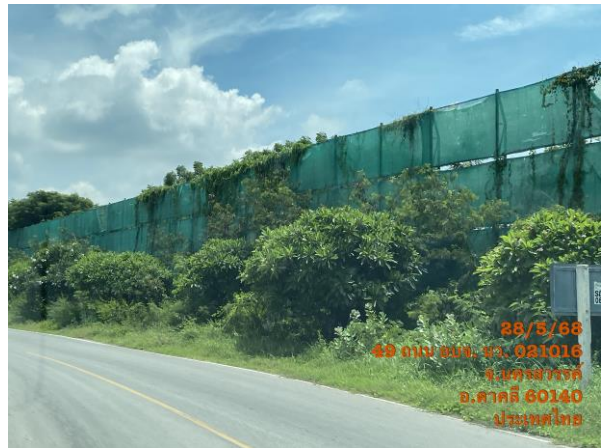
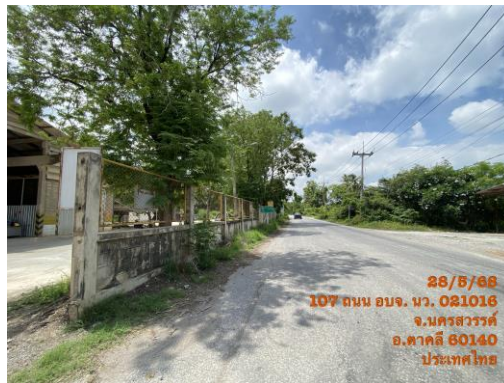
11) ทำการปลูกต้นไม้รอบโรงโม่หิน จำนวน 3 แถวโดยพันธุ์ไม้ ที่นำมาปลูกในแถวแรก ได้แก่ ทรงบาดาล ส่วนแถวที่สอง และแถวที่สาม ได้แก่ กระถินเทพา และสะเดา	- บริเวณโรงโม่ของ โครงการ	- โดยรอบโรงโม่หินปลูกต้นไม้ 3 แถว ได้แก่ อโศกอินเดีย ตะแบก สะเดา ไทร และติดตั้ง Slant บริเวณกำแพงเพื่อป้องกันการฟุ้ง กระจายของฝุ่นละออง	-	- รูปที่ 12 กำแพงล้อม รอบโรงโม่ และการ ปลูกต้นไม้ล้อมรอบ

1.2 คุณภาพอากาศ (ต่อ) 12) ทำกำแพงล้อมรอบบริเวณโรงโม่หิน โดยสร้าง กำแพงด้านนอกของแนวปลูกต้นไม้ กำแพง มีความสูงประมาณ 2 เมตร 13) เมื่อทำการปรับปรุงโรงโม่หินเสร็จเรียบร้อยแล้ว ต้องทำการทดสอบประสิทธิภาพ ของการปรับปรุงโดยการตรวจวัดคุณภาพ อากาศ (PM-10 และ TSP) และระดับเสียง (Leq 24 hrs, Lmax และ L ₉₀) ขณะ เดินเครื่องในช่วงแรกในจุดรับผลกระทบ และชุมชนที่ใกล้ที่สุด พร้อมทั้งปรับปรุง ให้มีความเหมาะสมตามเกณฑ์มาตรฐาน กำหนด	- บริเวณโรงโม่ของ โครงการ - บริเวณบ้านเรือน หลังที่อยู่ใกล้เคียง โรงโม่หินมากที่สุด	- ทางโครงการได้จัดสร้างกำแพงล้อมรอบโรงโม่หิน ความสูงประมาณ 2 เมตร และได้ติดตั้ง Slant เพิ่มเติมอีก 1 ชั้น - ทางโครงการได้ดำเนินการตรวจวัดคุณภาพอากาศ (PM-10 และ TSP) และระดับเสียง (Leq 24 hr, Lmax และ L90) ในระหว่างเดือนมกราคม-มิถุนายน 2568 ได้ดำเนินการตรวจวัดระหว่างวันที่ 29 มีนาคม - 1 เมษายน 2568 พบว่า ปริมาณ PM-10 และ TSP มีค่าอยู่ในเกณฑ์ มาตรฐานตามประกาศคณะกรรมการสิ่งแวดล้อมแห่งชาติ ฉบับที่ 10 (พ.ศ. 2538) และฉบับที่ 24 (พ.ศ. 2547) เรื่อง กำหนดมาตรฐานคุณภาพอากาศในบรรยากาศโดยทั่วไป และระดับเสียง พบว่า มีค่าอยู่ในเกณฑ์มาตรฐานตามประกาศ กระทรวงทรัพยากรธรรมชาติและสิ่งแวดล้อม เรื่องกำหนด มาตรฐานควบคุมระดับเสียง และความสั่นสะเทือนจากการ ทำเหมืองหิน พ.ศ. 2548 แสดงรายละเอียดในบทที่ 3	-	- รูปที่ 12 กำแพงล้อม รอบโรงโม่ และการปลูก ต้นไม้ล้อมรอบ

รูปที่ 12 กำแพงล้อมรอบโรงโม่ และการปลูกต้นไม้ล้อมรอบ

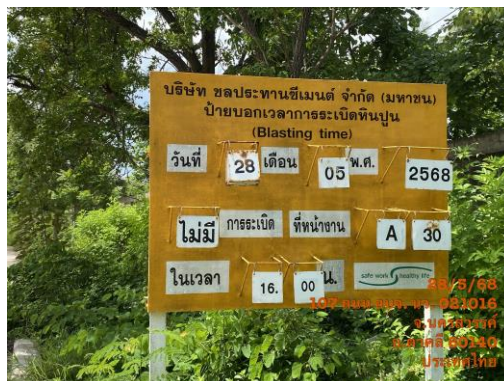
รูปที่ 13 ป้ายบอกเวลาการระเบิดหิน

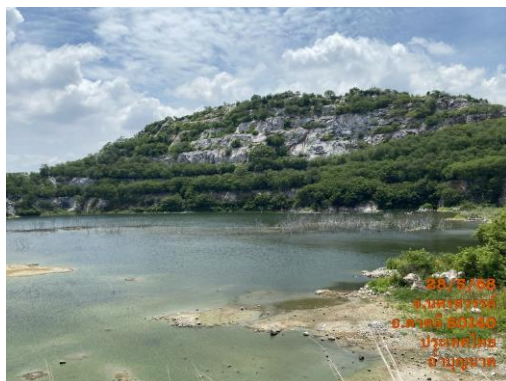
1.5 อุทกวิทยาและคุณภาพน้ำ 1) การระบายน้ำฝนที่ตกลงสู่บริเวณพื้นที่หน้าเหมืองและโรงโม่หิน จะระบายไปกักเก็บไว้ในบ่อดินลูกรังที่อยู่ติดต่อกันทางด้านทิศเหนือเนื้อที่ประมาณ 20 ไร่ และด้านทิศใต้อีกประมาณ 125 ไร่ ซึ่งมีความลึกเฉลี่ย 3 เมตร สามารถกักเก็บน้ำได้ทั้งหมดประมาณ 696,000 ลูกบาศก์เมตร 2) ออกแบบหน้าเหมืองให้มีลักษณะเป็น Open Pit พร้อมกำหนดให้มีบ่อรับน้ำอยู่ในบ่อเหมืองเพื่อเป็นจุดรวมน้ำที่ไหลบ่าลงสู่ขุมเหมืองก่อนใช้เครื่องสูบน้ำระบายลงสู่บ่อดินลูกรัง	- บริเวณพื้นที่ที่เปิดทำเหมืองและโรงโม่หิน - บริเวณพื้นที่ที่เปิดหน้าเหมือง	- น้ำฝนจากพื้นที่หน้าเหมืองและน้ำจากโรงโม่หินจะระบายไปยังบ่อเก็บน้ำในขุมเหมืองของโครงการ โดยยังมีประสิทธิภาพเพียงพอต่อการรองรับปริมาณน้ำฝนและโครงการได้สร้างรั้วล้อมรอบ เพื่อป้องกันบุคคลภายนอกเข้ามาทำกิจกรรมภายในบริเวณบ่อรับน้ำพร้อมติดตั้งป้ายเตือน รวมทั้งจัดให้มีเจ้าหน้าที่รักษาความปลอดภัยคอยเฝ้าระวัง - หน้าเหมืองของโครงการมีลักษณะเป็น Open Pit มีบ่อรับน้ำภายในขุมเหมือง เพื่อเป็นจุดรวมน้ำที่ไหลบ่าลงสู่ขุมเหมืองตามมาตรการกำหนด	- -	- รูปที่ 14 บ่อรับน้ำภายในขุมเหมือง - รูปที่ 15 ป้ายเตือนบริเวณบ่อรับน้ำภายในขุมเหมือง - รูปที่ 14 บ่อรับน้ำภายในขุมเหมือง

รูปที่ 14 บ่อรับน้ำภายในชุมชนเมือง

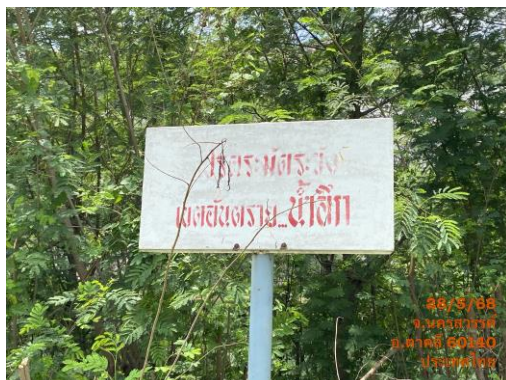
รูปที่ 15 ป้ายเตือนบริเวณบ่อรับน้ำภายในชุมชนเมือง

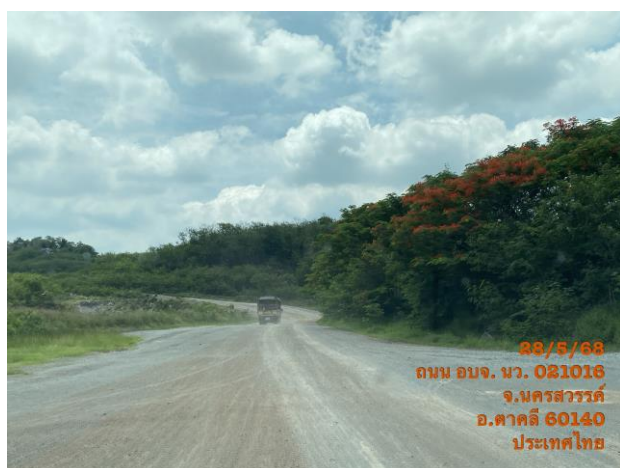
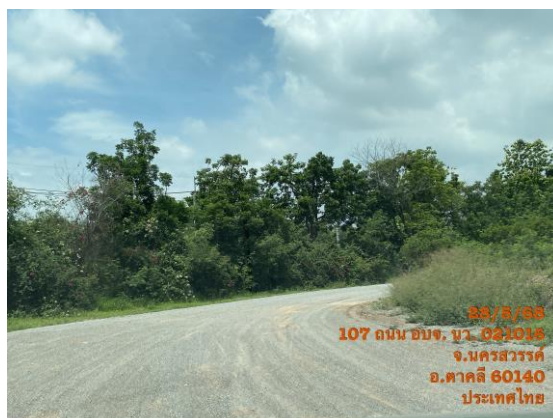
รูปที่ 16 เส้นทางรถขนส่งแร่

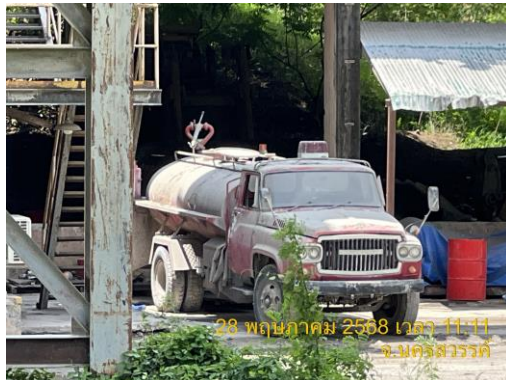
4. คุณค่าต่อคุณภาพชีวิต 4.1 เศรษฐกิจ สังคม และทัศนคติ 1) โครงการจัดหาน้ำให้ชุมชนที่ขาดแคลนน้ำอุปโภค-บริโภค	- ชุมชนบริเวณใกล้เคียงพื้นที่โครงการ	- โครงการได้จัดหาน้ำอุปโภค-บริโภคให้ชุมชนโดยรอบในกรณีขาดแคลน และมีรถบรรทุกน้ำเพื่อขนส่งเมื่อมีการร้องขอ	-	- รูปที่ 17 รถบรรทุกน้ำ - ภาคผนวก 10 ข การดำเนินงานด้าน CSR

รูปที่ 17 รถบรรทุกน้ำ

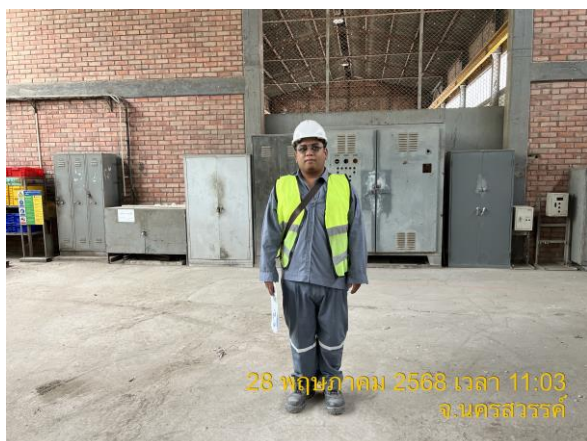
รูปที่ 18 การสวมใส่อุปกรณ์ป้องกันอันตรายส่วนบุคคล

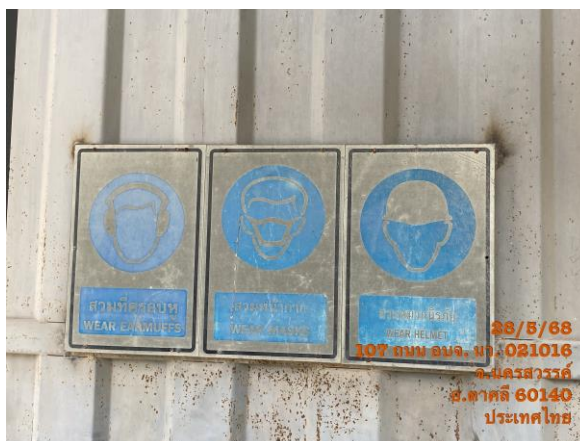
รูปที่ 19 ป้ายเตือนให้สวมใส่อุปกรณ์ป้องกันอันตรายส่วนบุคคล

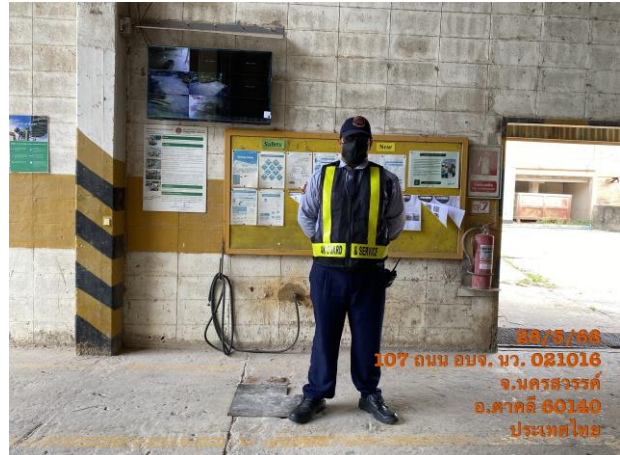
รูปที่ 22 เจ้าหน้าที่รักษาความปลอดภัย (รปภ.)
