บทที่ 2

ผลการปฏิบัติ

ผลการปฏิบัติตามมาตรการป้องกันและลดผลกระทบสิ่งแวดล้อม

ตารางที่ 2-1 สรุปมาตรการป้องกันและลดผลกระทบสิ่งแวดล้อม ระยะดำเนินการ โครงการทำเทียบเรืออย่างมตะออย ของบริษัท ทิปโก้ แอสฟัลท์ จำกัด (มหาชน)
ระหว่างเดือนมกราคม-มิถุนายน พ.ศ. 2568

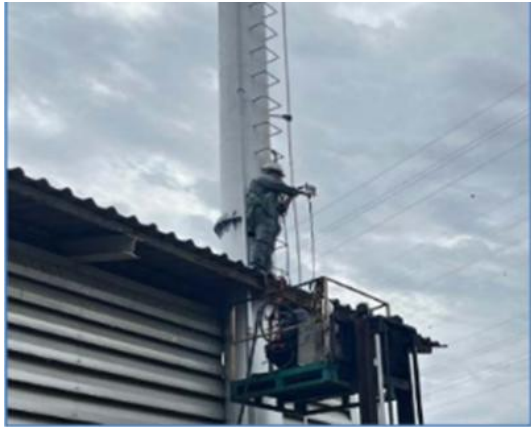
รูปที่ 2-1 การติดตามตรวจสอบ
คุณภาพอากาศจากปล่อง Hot Oil Boiler

ผลกระทบสิ่งแวดล้อม	มาตรการป้องกันและลดผลกระทบสิ่งแวดล้อม	รายละเอียดการปฏิบัติตามมาตรการ	ปัญหา อุปสรรค การแก้ไข	เอกสารอ้างอิง
1. คุณภาพอากาศ	1. เลือกใช้เชื้อเพลิงที่มีแนวโน้มที่จะมีสารมลพิษทางอากาศต่ำ คือ น้ำมันดีเซลที่มีองค์ประกอบของกำมะถันเพียง 0.5 % เป็นเชื้อเพลิงแทนน้ำมันเตา	โครงการฯ ได้เลือกใช้เชื้อเพลิงที่มีแนวโน้มที่จะมีสารมลพิษทางอากาศต่ำ โดยเลือกใช้ใช้น้ำมันดีเซล B7 แทนน้ำมันเตา ซึ่งมีกำมะถันเป็นองค์ประกอบน้อยกว่า 0.5% ทั้งนี้ โครงการยังมีการดำเนินการติดตามตรวจสอบคุณภาพอากาศ บริเวณพื้นที่โครงการและบริเวณทิศใต้ของโครงการด้วยความถี่ 2 ครั้ง/ปี โดยผลการติดตามตรวจสอบคุณภาพอากาศ ระหว่างเดือนมกราคม-มิถุนายน พ.ศ. 2568 พบว่า ทุกดัชนีมีค่าเป็นไปตามมาตรฐานฯ กำหนด นอกจากนี้โครงการได้ทำการตรวจวัดมลพิษจากปล่องระบายมลพิษครั้งล่าสุดในเดือนพฤษภาคม พ.ศ. 2568 พบว่าปริมาณมลพิษจากปล่องระบายอยู่ในระดับต่ำกว่ามาตรฐานฯ	-	รูปที่ 2-1และ รูปที่ 2-2 ภาคผนวก ค-1 และ ภาคผนวก ค-2

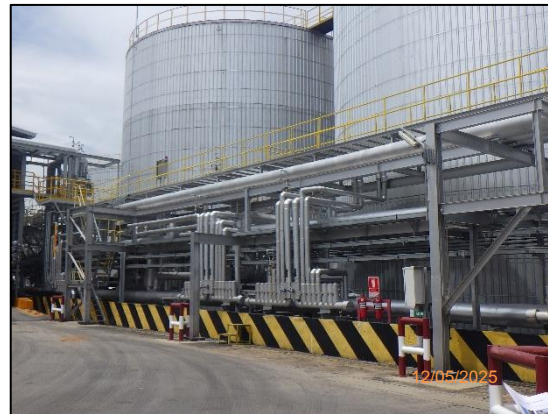
รูปที่ 2-3 การหุ้มระบบท่อด้วยฉนวนกันความร้อน

ผลกระทบสิ่งแวดล้อม	มาตรการป้องกันและลดผลกระทบสิ่งแวดล้อม	รายละเอียดการปฏิบัติตามมาตรการ	ปัญหา อุปสรรค การแก้ไข	เอกสารอ้างอิง
2. คุณภาพน้ำ	1. ให้นั้ให้คนงานดูแลตรวจสอบ ระบบท่อลำเลียงขนส่งตลอดแนวตั้งแต่บริเวณจุดสูบบนเรือขนส่งจนถึงถังเก็บยางมะตอยและวาล์วปี ด-ปี ดทุกครั้งที่มี การขนถ่าย ถ้ามีการชำรุดบกพร่องต้องหยุดการลำเลียงขนส่งแล้วรีบดำเนินการแก้ไขและซ่อมแซมทันที	โครงการฯ ได้ปฏิบัติตามมาตรการที่กำหนด โดยจัดให้มีการดูแลตรวจสอบระบบลำเลียงขนส่งอย่างสม่ำเสมอ ซึ่งระบบท่อลำเลียงทั้งหมดจะถูกหุ้มด้วยฉนวนกันความร้อนและใช้ระบบให้ความร้อนจาก Thermal Fluid Heater ในการลำเลียงขนส่งไปยังถังเก็บยางมะตอย และยังได้กำหนดวิธีปฏิบัติในการเปิด-ปิดเครื่อง Hot Oil โดยให้พนักงานปฏิบัติตามอย่างเคร่งครัด	-	รูปที่ 2-3 ภาคผนวก ค-3 ถึง ภาคผนวก ค-5

7. สร้างกำแพงกันและจัดให้มีป้ายเตือนบริเวณ Hot Oil Unit และถังกักเก็บแอสฟัลท์ เพื่อเป็นการเตือนและมีให้ บุคคลที่ไม่เกี่ยวข้องเข้าไปในบริเวณนั้น ส่วนท่อจะใช้ วัสดุซึ่งเป็นฉนวนหุ้มเพื่อป้องกันความร้อน	โครงการฯ ได้สร้างคันคอนกรีตล้อมรอบถังกักเก็บแอสฟัลท์และสร้าง กำแพงล้อมรอบห้อง Hot Oil รวมทั้ง จัดให้มีป้ายเตือนในบริเวณ และ ถังกักเก็บแอสฟัลท์ เพื่อเตือนให้บุคคลที่ไม่เกี่ยวข้องเข้าไป ในบริเวณดังกล่าว รวมทั้งได้จัดให้ระบบลำเลียงขนส่งทั้งหมด มีฉนวนกันความร้อนหุ้มตลอดแนวท่อเพื่อป้องกันความร้อน	-	รูปที่ 2-3 และ รูปที่ 2-21 รูปที่ 2-22

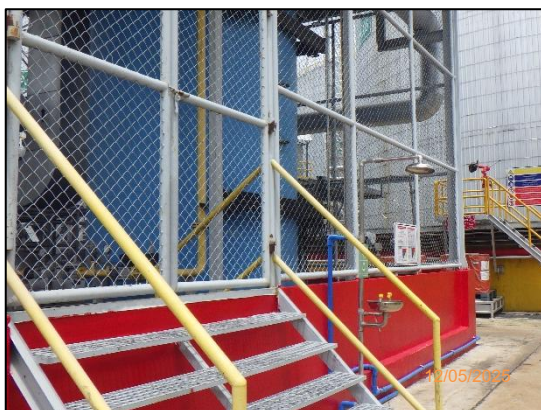
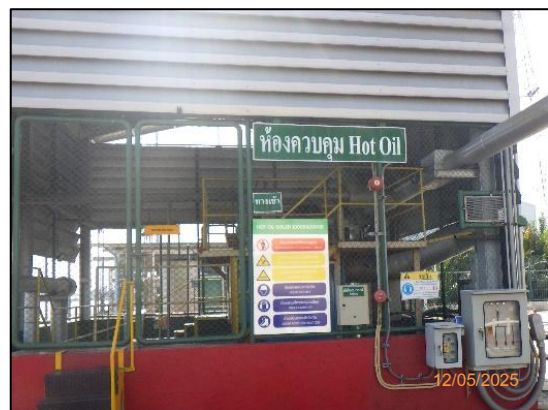
รูปที่ 2-4 ห้องควบคุม Hot Oil (Thermal Fluid Heater)

2. เลือกใช้ Thermal Fluid Heater ที่มีประสิทธิภาพการเผาไหม้สูง มีระบบการควบคุมตนเองอัตโนมัติโดยมีการจัดให้อัตราส่วนอากาศเป็นเชื้อเพลิงให้อยู่ในระดับที่จะทำให้เกิดปฏิกิริยาที่สมบูรณ์ เพื่อลดมลพิษอากาศ และสามารถลดปัญหาอันตรายเรื่องการระเบิดของหม้อไอน้ำ เนื่องจากการอุดตันของระบบการให้ความร้อนในหม้อไอน้ำ	โครงการฯ ได้ใช้ Thermal Fluid Heater จำนวน 3 ชุด โดยแบ่งเป็นชุดหลัก 2 ชุด และ ชุดสำรอง 1 ชุด เป็นระบบให้ความร้อนซึ่งมีประสิทธิภาพการเผาไหม้สูง ทั้งนี้ ยังจัดให้มีการบำรุงรักษาเครื่องจักรและอุปกรณ์อย่างสม่ำเสมอ เพื่อประสิทธิภาพการทำงานของเครื่องจักรและช่วยในการลดมลพิษทางอากาศ	-	รูปที่ 2-4 ภาคผนวก ค-3 ถึง ภาคผนวก ค-6 และ ภาคผนวก ค-8

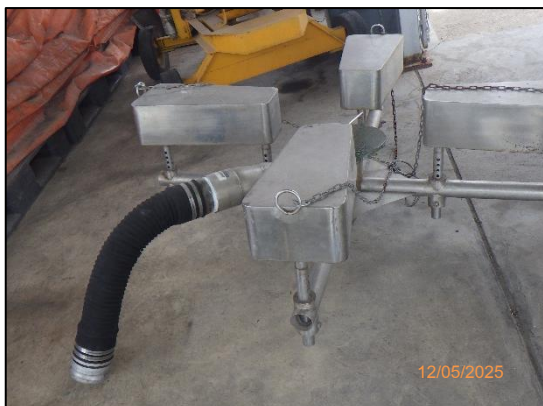
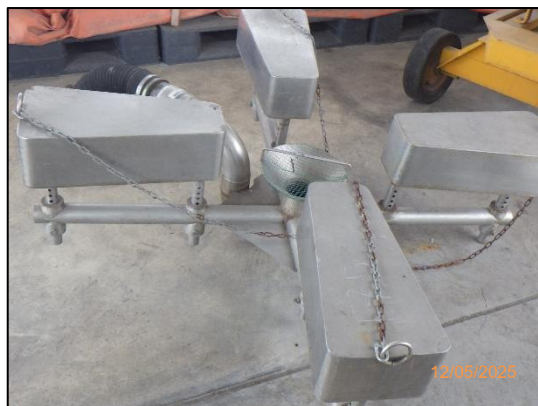
รูปที่ 2-5 Oil Skimmer

2. จัดเตรียมเครื่องมือหรืออุปกรณ์สำหรับเก็บกำจัดก้อนน้ำมัน คราบน้ำมันที่ อาจปนเปื้อนลงสู่แม่ น้ำในกรณีเกิดอุบัติเหตุฉุกเฉิน เพื่อป้องกันไม่ให้น้ำมันหรือก้อนน้ำมันแพร่กระจายหรือตกลงสู่หน้าดินบริเวณดังกล่าว โดยจัดหาทุ่นกักน้ำมัน (Boom) ที่มีขนาดและความยาวเหมาะสมกับเรือขนาดใหญ่ที่เข้าเทียบท่า	โครงการฯ ได้จัดให้มีทุ่นกักน้ำมัน (Boom) และ Oil Skimmer เตรียมไว้สำหรับกรณีเกิดเหตุฉุกเฉิน ในบริเวณท่าเรือ เพื่อป้องกันไม่ให้น้ำมันแพร่กระจายในบริเวณนั้น	-	รูปที่ 2-5 ถึงรูปที่ 2-7

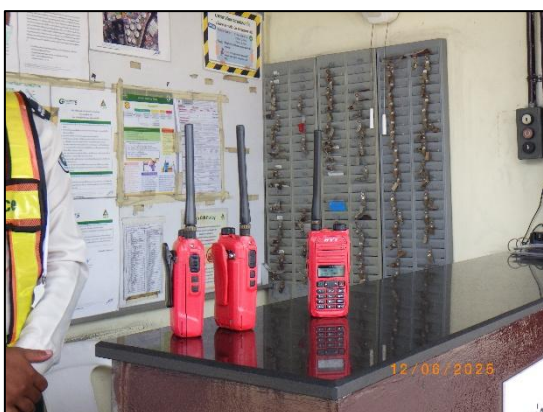
รูปที่ 2-8 วิทยุสื่อสารที่ใช้ประสานงาน

3. กำชับเจ้าหน้าที่ของเรือบรรทุกทุกลำที่เข้าเทียบท่า เพื่อขนถ่ายผลิตภัณฑ์ให้ปฏิบัติตามกฎการเดินเรืออย่างเคร่งครัด	โครงการฯ ได้ปฏิบัติตามมาตรการที่กำหนด โดยจัดให้มีขั้นตอนการปฏิบัติงานตาม “คู่มือนายท่า” เพื่อเป็นแนวทางในการใช้ท่าเรือและขนถ่ายสินค้าอย่างปลอดภัย ทั้งนี้ ยังได้จัดให้มีเจ้าหน้าที่คลังสินค้าประจำท่าเรือเป็นผู้ดูแลการจอดเรือเทียบท่าทุกลำ โดยติดต่อประสานงานผ่านทางวิทยุสื่อสารและทางอีเมล เพื่อให้เรือเข้าเทียบท่าได้อย่างปลอดภัย	-	รูปที่ 2-8 และ ภาคผนวก ค-10

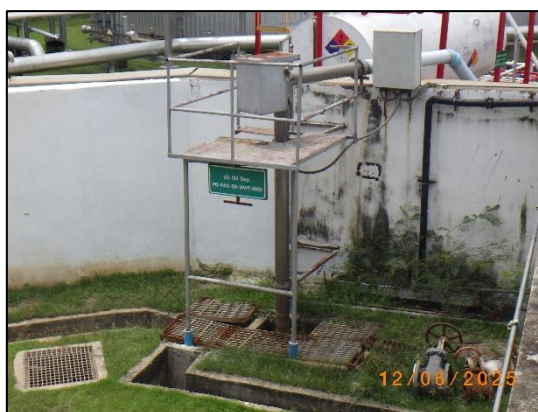
รูปที่ 2-9 บ่อดักน้ำมัน (Oil Separator)

4. จัดสร้างบ่อดักน้ำมัน และดักน้ำมันที่ระบายหรือชะล้างจากบริเวณถังกักเก็บผลิตภัณฑ์ ลานจอดรถบรรทุกขนถ่ายผลิตภัณฑ์ เพื่อกักเก็บน้ำที่อาจมีน้ำมันปนเปื้อนอยู่ด้วยแล้วแยกน้ำมันออกก่อนที่จะระบายลงสู่แม่น้ำ โดยต้อง	โครงการฯ สร้างบ่อดักน้ำมัน เพื่อกักเก็บน้ำที่จากรถบรรทุกบรรทุกเพื่อขนถ่ายสินค้าและบริเวณถังกักเก็บผลิตภัณฑ์ และมีการทำความสะอาดทุกสัปดาห์ ทั้งนี้โครงการฯ ได้จัดให้มีการติดตามตรวจสอบคุณภาพน้ำทิ้ง ซึ่งผลการติดตามตรวจสอบฯ พบว่า ทุกดัชนีมีค่าเป็นไปตามมาตรฐานน้ำทิ้งอุตสาหกรรม	-	รูปที่ 2-9 และ รูปที่ 2-12 ภาคผนวก ค-8 ภาคผนวก ง-2 ภาคผนวก จ-2

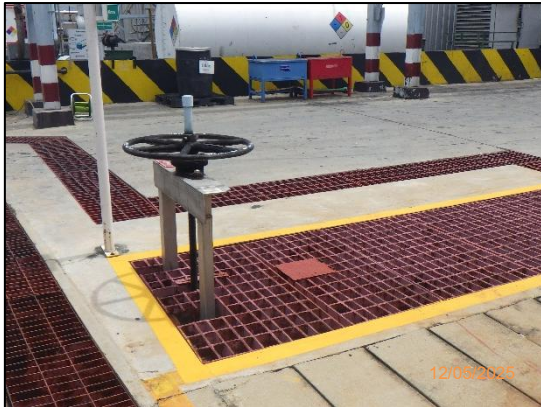
รูปที่ 2-10 จุดระบายน้ำทิ้งของพื้นที่โครงการ จุดที่ 1
บริเวณข้าง Hot Oil House

5. จัดให้มีระบบบำบัดน้ำเสียเพิ่มเติมเพื่อรองรับน้ำเสียและสิ่งปฏิกูลจากคนงานในเรือที่จะมาเทียบท่าด้วย นอกเหนือจากระบบบำบัดน้ำเสียที่รองรับคนงานบนบกเพียง 10 คน ตลอดจนสามารถรองรับน้ำเสียและสิ่งปฏิกูลจากเรือรุ่นใหม่ ที่สามารถนำน้ำเสียและสิ่งปฏิกูลมาทิ้งบนบกได้ ทั้งนี้ เจ้าของโครงการจะต้องออกระเบียบปฏิบัติควบคุมให้คนงานในเรือที่มาเทียบท่าใช้ห้องสุขาบนบกที่จัดเตรียมไว้	โครงการฯ มีระบบน้ำเสียเพิ่มเติม บริเวณข้าง Hot Oil House และมีการติดตามตรวจสอบคุณภาพน้ำทั้งเป็นประจำทุก 3 เดือน ในเดือนมีนาคม ได้แก่ จุติระบายน้ำทั้งจากพื้นที่โครงการ จุดที่ 1 บริเวณข้าง Hot Oil House และจุติระบายน้ำทั้งจากพื้นที่โครงการ จุดที่ 2 บริเวณข้างรั้วด้าน บจก. อุตสาหกรรมแปงข้าวสาธิตไทย ซึ่งผลการติดตามตรวจสอบฯ พบว่า ทุกดัชนีมีค่าเป็นไปตามมาตรฐานกำหนด	-	รูปที่ 2-10 ถึงรูปที่ 2-12 และภาคผนวก ง-2 ภาคผนวก จ-2

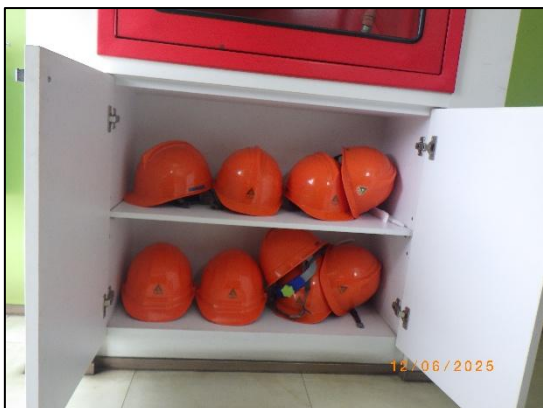
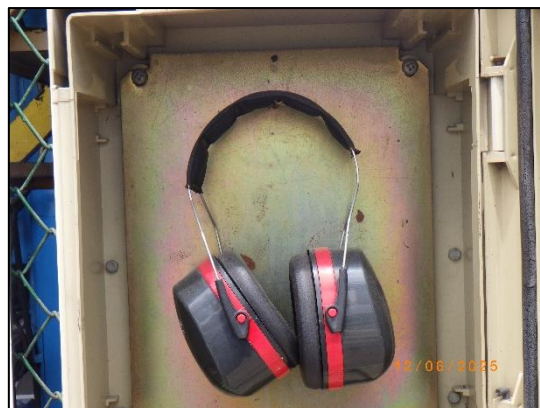
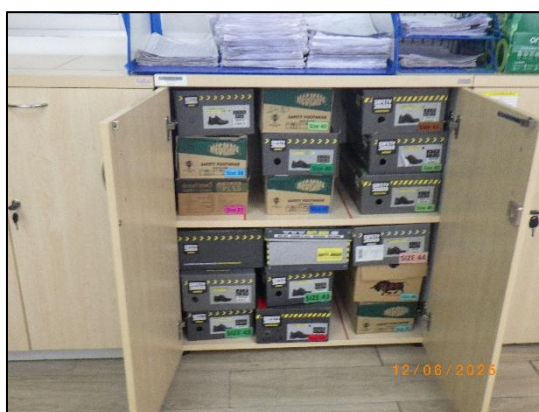
รูปที่ 2-13 อุปกรณ์ป้องกันอันตรายส่วนบุคคล

ผลกระทบสิ่งแวดล้อม	มาตรการป้องกันและลดผลกระทบสิ่งแวดล้อม	รายละเอียดการปฏิบัติตามมาตรการ	ปัญหา อุปสรรค การแก้ไข	เอกสารอ้างอิง
3. อาชีวอนามัยและความปลอดภัย (ต่อ)	3. จัดให้มีอุปกรณ์ป้องกันอันตรายส่วนบุคคล ได้แก่ ถุงมือป้องกันความร้อน รองเท้านิรภัย หน้ากาก ที่ครอบตา และหมวกแข็ง ให้กับพนักงานทุกคน	โครงการฯ มีอุปกรณ์ป้องกันอันตรายส่วนบุคคลตามพื้นที่ปฏิบัติงาน ต่าง ๆ เช่น หน้ากาก หมวกแข็ง และถุงป้องกันความร้อน ที่ครอบหู กันเสียง เป็นต้น ซึ่งเป็นไปตามที่มาตรการกำหนด	-	รูปที่ 2-13 และ รูปที่ 2-14

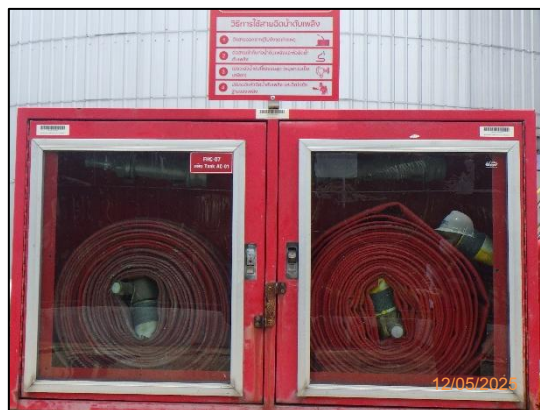
รูปที่ 2-15 Fire Hose Cabinet

6. จัดให้มีการฝึกซ้อมการดับเพลิงอย่างน้อย 2 ครั้ง/ปี	โครงการฯ ได้กำหนดการซ้อมแผนฉุกเฉินต่าง ๆ ในโรงงานประจำ ทุกปี พร้อมทั้งมีคู่มือสำหรับการป้องกันและระงับสถานการณ์ฉุกเฉิน สำหรับปี พ.ศ. 2568 โครงการฝึกซ้อมดับเพลิงในเดือนพฤษภาคม พ.ศ. 2568 ดังนี้ <ul style="list-style-type: none">▪ ฝึกซ้อมสถานการณ์ฉุกเฉินสารเคมีรั่วไหล▪ การฝึกซ้อมแผนฉุกเฉินเพลิงไหม้ นอกจากนี้โครงการได้กำหนดให้มีการตรวจสอบอุปกรณ์ดับเพลิงให้อยู่ ในสภาพพร้อมงานอย่างสม่ำเสมอ	-	รูปที่ 2-15 และ 2-17 ถึง รูปที่ 2-22 ภาคผนวก ค-13 ภาคผนวก ค-15 และ ภาคผนวก ค-16

5. แผนปฏิบัติการฉุกเฉิน (กรณีที่เกิดการติดไฟของแอสฟัลท์)	1. หยุดการทำงานของ Hot Oil Unit 2. ปิดปั๊มและวาล์วทุกจุด 3. ใช้เครื่องดับเพลิงทันที พร้อมประเมินสถานการณ์ ถ้าไม่สามารถหยุดการลุกไหม้ได้ให้แจ้งเพลิงไหม้ไปยังหน่วยดับเพลิงของราชการที่ใกล้ที่สุด และทำการเคลื่อนย้ายรถบรรทุกแอสฟัลท์ที่จะกีดขวางการดับเพลิง 4. ทำการปฐมพยาบาลผู้ที่ได้รับบาดเจ็บเบื้องต้น และรับนำคนเจ็บนำส่งโรงพยาบาลทันที	โครงการฯ ได้จัดให้มีวิธีปฏิบัติตามแผนปฏิบัติการฉุกเฉิน ดังนี้ <ul style="list-style-type: none">■ จัดให้มีขั้นตอนการเปิด-ปิดเครื่อง Hot Oil เพื่อความปลอดภัยในการทำงาน■ จัดให้มีคู่มือสถานการณ์ฉุกเฉิน การป้องกันและระงับอัคคีภัยตาม SHE-W-IC03 เพื่อเป็นแนวทางในการปฏิบัติเมื่อมีเหตุฉุกเฉินกรณีเกิดการติดไฟของแอสฟัลท์ โดยวิธีปฏิบัติในคู่มือเป็นไปตามมาตรการที่กำหนด■ เมื่อไม่สามารถระงับเหตุเพลิงในขั้นต้นได้ ผู้จัดการโรงงานจะประกาศภาวะฉุกเฉินพร้อมติดต่อขอความช่วยเหลือจากหน่วยงานภายนอกในการระงับเหตุ■ ทำการปฐมพยาบาลผู้ที่ได้รับบาดเจ็บเบื้องต้น สำหรับผู้บาดเจ็บสาหัสจะนำส่งโรงพยาบาลบางปะกอก 3 และโรงพยาบาลเปาโลสมุทรปราการ	-	รูปที่ 2-15 และ รูปที่ 2-18 ถึงรูปที่ 2-22 ภาคผนวก ค-5 และภาคผนวก ค-12 ถึงภาคผนวก ค-15

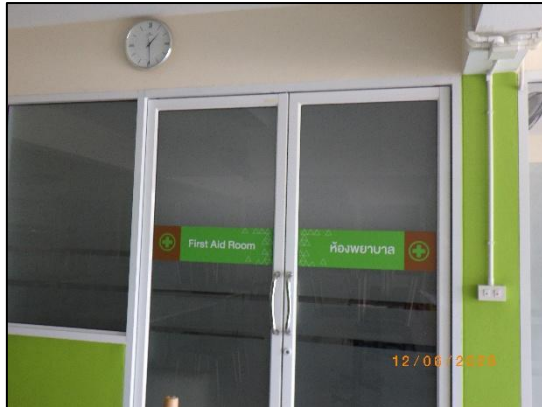
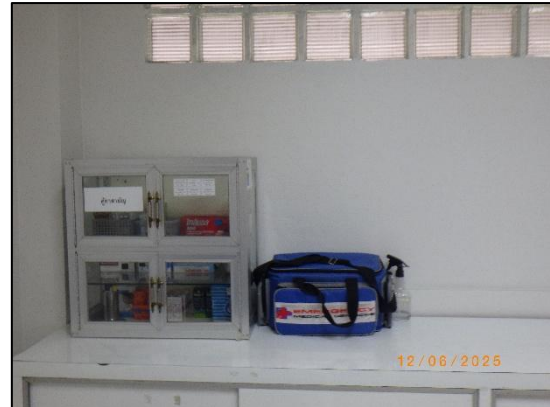
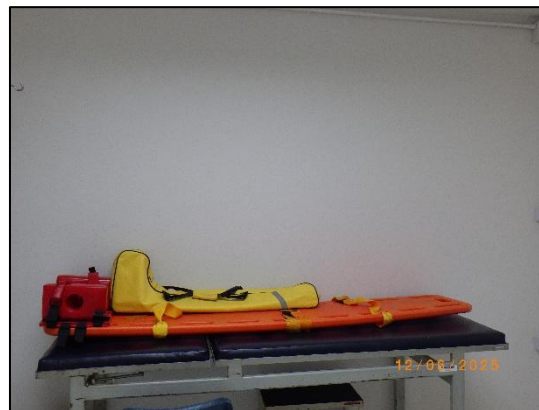
รูปที่ 2-16 ห้องปฐมพยาบาลและ อุปกรณ์ปฐมพยาบาล

4. จัดให้มีอุปกรณ์ปฐมพยาบาลเบื้องต้น	โครงการฯ มีอุปกรณ์ปฐมพยาบาลเบื้องต้นและห้องปฐมพยาบาล ตาม มาตรการที่กำหนด และได้ทำการประสานงานกับโรงพยาบาลบางปะ กอก 3 และโรงพยาบาลเปาโลสมุทรปราการ	-	รูปที่ 2-16

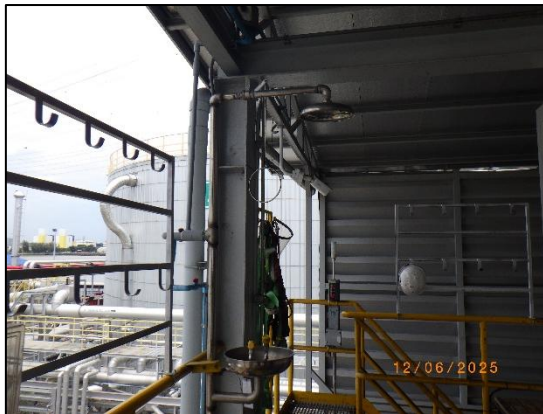
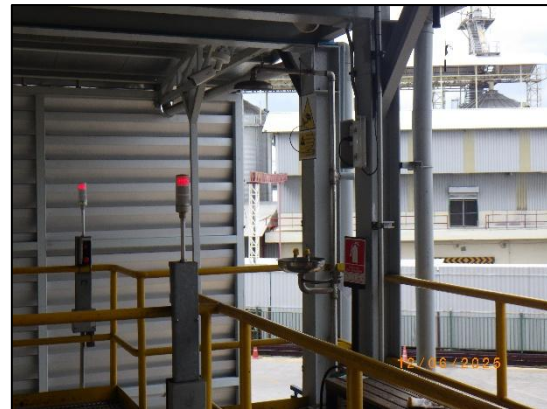
รูปที่ 2-18 ฝักบัว (Shower)

5. จัดให้มีห้องเปลี่ยนเสื้อผ้า ห้องอาบน้ำ และฝักบัว (Shower)	โครงการฯ มีห้องเปลี่ยนเสื้อผ้า ห้องอาบน้ำ และฝักบัว ตามมาตรการ ที่กำหนดเรียบร้อยแล้ว	-	รูปที่ 2-18

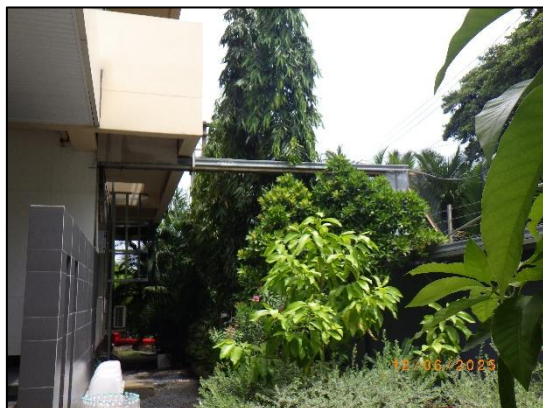
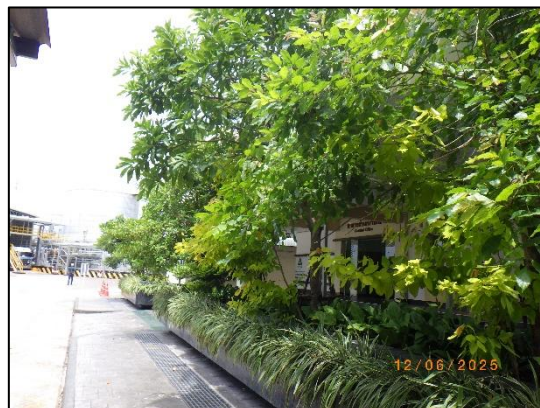
รูปที่ 2-24 ต้นอโศกอินเดียบริเวณริมรั้วโครงการและหน้าสำนักงาน

ผลกระทบสิ่งแวดล้อม	มาตรการป้องกันและลดผลกระทบสิ่งแวดล้อม	รายละเอียดการปฏิบัติตามมาตรการ	ปัญหา อุปสรรค การแก้ไข	เอกสารอ้างอิง
4. ทัศนียภาพ	1. เพื่อเสริมสร้างทัศนียภาพที่ดี ให้ปลูกต้นไม้โคกอินทรีย์บริเวณริมรั้วรอบโครงการโดยตลอด โดยมีระยะห่างระหว่างต้น 1 เมตร	โครงการฯ ได้ปฏิบัติตามมาตรการที่กำหนดเรียบร้อยแล้ว	-	รูปที่ 2-24
