ผลการปฏิบัติตามมาตรการการป้องกัน  
และแก้ไขผลกระทบสิ่งแวดล้อม

## บทที่ 2

### ผลการปฏิบัติตามมาตรการป้องกันและแก้ไขผลกระทบสิ่งแวดล้อม

โครงการโรงแรมรามาดา เจ๊าฟ้า ภูเก็ต ของบริษัท เซาท์เทิร์น สตาร์ โฮเทล จำกัด (ระยะดำเนินการ) ระหว่างเดือนมกราคม ถึงมิถุนายน พ.ศ. 2568

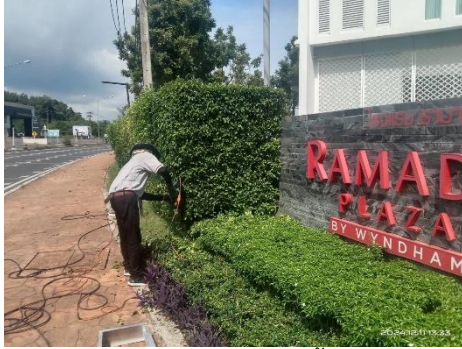
| องค์ประกอบทางสิ่งแวดล้อมและคุณค่าต่างๆ | มาตรการป้องกันและแก้ไขผลกระทบสิ่งแวดล้อม | ผลการปฏิบัติตามมาตรการป้องกันและแก้ไขผลกระทบสิ่งแวดล้อม | ปัญหา อุปสรรค และแนวทางการแก้ไข | เอกสารประกอบผลการปฏิบัติตามมาตรการฯ |
|---|---|---|---|---|
| 2. ทรัพยากรกายภาพ<br>2.1 ทรัพยากรดินและการเกิดดินถล่ม | (1) จัดให้มีการดูแลรักษาพื้นที่จัดภูมิสถาปัตยกรรมภายในโครงการ และดูแลความสะอาด ความเป็นระเบียบเรียบร้อยภายในบริเวณโครงการอยู่เสมอ | - โครงการมีพนักงานคอยดูแลรักษาพื้นที่ภูมิทัศน์อยู่เป็นประจำ โดยทำการตัดแต่งกิ่งไม้และดูแลรักษาบริเวณพื้นที่รอบโครงการให้สวยงามอยู่เป็นประจำ | - ไม่มีปัญหาและอุปสรรค | - ภาพที่ 2-1 การดูแลรักษาพื้นที่สีเขียว |
| | (3) ดูแลต้นไม้รอบอาคารและพื้นที่สีเขียวบริเวณต่างๆ ให้อยู่ในสภาพดีและสวยงามอยู่เสมอ | - โครงการมีพนักงานคอยดูแลรักษาพื้นที่ภูมิทัศน์อยู่เป็นประจำ โดยทำการตัดแต่งกิ่งไม้และดูแลรักษาบริเวณพื้นที่รอบโครงการให้สวยงามอยู่เป็นประจำ | - ไม่มีปัญหาและอุปสรรค | - ภาพที่ 2-1 การดูแลรักษาพื้นที่สีเขียว |

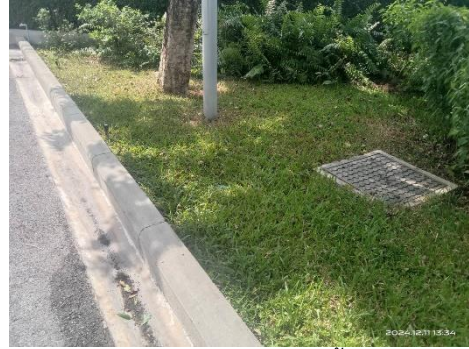
ภาพที่ 2-2 ฐานคลุมดินภายในพื้นที่โครงการ

| องค์ประกอบทางสิ่งแวดล้อมและคุณค่าต่างๆ | มาตรการป้องกันและแก้ไขผลกระทบสิ่งแวดล้อม | ผลการปฏิบัติตามมาตรการป้องกันและแก้ไขผลกระทบสิ่งแวดล้อม | ปัญหา อุปสรรค และแนวทางการแก้ไข | เอกสารประกอบผลการปฏิบัติตามมาตรการฯ |
|---|---|---|---|---|
| | (2) ปกคลุมดินบริเวณพื้นที่ว่างภายในโครงการและดูแลรักษาให้อยู่ในสภาพดีตลอดระยะดำเนินโครงการ เพื่อป้องกันการชะล้างพังทลายของหน้าดิน | - โครงการได้ทำการปลูกหญ้าคลุมดินบริเวณพื้นที่ว่างภายในโครงการ เพื่อป้องกันการชะล้างพังทลายของหน้าดิน รวมถึงจัดให้มีพนักงานคอยดูแลรักษาอยู่เป็นประจำ | - ไม่มีปัญหาและอุปสรรค | - ภาพที่ 2-2 หญ้าคลุมดินภายในพื้นที่โครงการ |

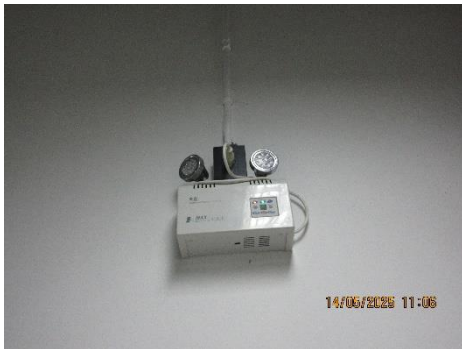
ภาพที่ 2-3 ไฟฟ้าส่องสว่างฉุกเฉิน

| องค์ประกอบทางสิ่งแวดล้อมและคุณค่าต่างๆ | มาตรการป้องกันและแก้ไขผลกระทบสิ่งแวดล้อม | ผลการปฏิบัติตามมาตรการป้องกันและแก้ไขผลกระทบสิ่งแวดล้อม | ปัญหา อุปสรรค และแนวทางการแก้ไข | เอกสารประกอบผลการปฏิบัติตามมาตรการฯ |
|---|---|---|---|---|
| 2.2 ธรณีวิทยา การเกิดแผ่นดินไหว และการเกิดสึนามิ | (1) จัดเส้นทางหนีภัยไว้ภายในบริเวณโครงการ เมื่อเกิดเหตุการณ์ภัยพิบัติขึ้น ผู้อาศัยในพื้นที่โครงการก็สามารถอพยพไปยังจุดที่ปลอดภัยได้อย่างรวดเร็ว และไม่เกิดการซุลมุน | - โครงการจัดให้มีเส้นทางหนีภัย โดยติดตั้งระบบไฟฟ้าส่องสว่างฉุกเฉินเพื่อให้แสงสว่าง และป้ายทางออกฉุกเฉินกระจายตามจุดต่างๆ ทั่วบริเวณพื้นที่อาคารและห้องพัก | - ไม่มีปัญหาและอุปสรรค | - ภาพที่ 2-3 ไฟฟ้าส่องสว่างฉุกเฉิน<br>- ภาพที่ 2-4 ป้ายทางหนีไฟ |

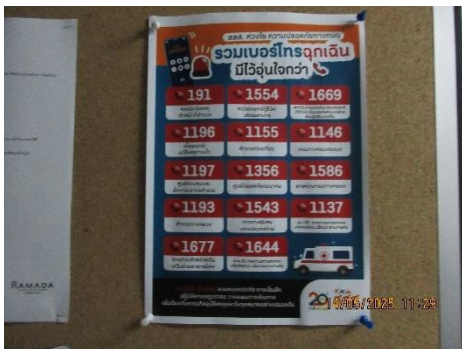
ภาพที่ 2-5 เบอร์โทรศัพท์ฉุกเฉิน

| องค์ประกอบทางสิ่งแวดล้อมและคุณค่าต่างๆ | มาตรการป้องกันและแก้ไขผลกระทบสิ่งแวดล้อม | ผลการปฏิบัติตามมาตรการป้องกันและแก้ไขผลกระทบสิ่งแวดล้อม | ปัญหา อุปสรรค และแนวทางการแก้ไข | เอกสารประกอบผลการปฏิบัติตามมาตรการฯ |
|---|---|---|---|---|
| | (2) เตรียมพร้อมประสานงานกับหน่วยงานที่รับผิดชอบหากเกิดกรณีแผ่นดินไหว ได้แก่ หน่วยงานบรรเทาสาธารณภัย เพื่อให้ความช่วยเหลือผู้อยู่อาศัยในการอพยพออกจากอาคารได้ทันทั่วทั้ง | - โครงการมีการเตรียมความพร้อมในการประสานงานหากเกิดกรณีแผ่นดินไหวเบื้องต้นกับหน่วยงานป้องกันและบรรเทาสาธารณภัยเทศบาลตำบลวิชิต เพื่อขอความช่วยเหลือในการอพยพผู้อยู่อาศัยออกจากอาคารได้ทันทั่วทั้ง | - ไม่มีปัญหาและอุปสรรค | - ภาพที่ 2-5 เบอร์โทรฉุกเฉิน |

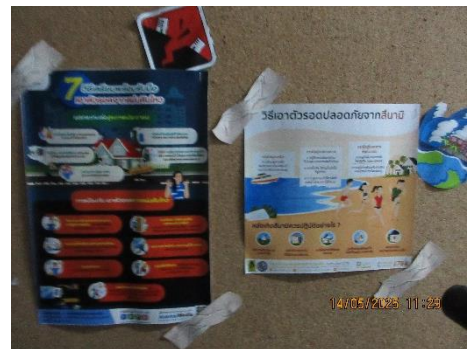
ภาพที่ 2-6 โปสเตอร์ การปฏิบัติตนกรณีเกิดแผ่นดินไหว

| องค์ประกอบทางสิ่งแวดล้อมและคุณค่าต่างๆ | มาตรการป้องกันและแก้ไขผลกระทบสิ่งแวดล้อม | ผลการปฏิบัติตามมาตรการป้องกันและแก้ไขผลกระทบสิ่งแวดล้อม | ปัญหา อุปสรรค และแนวทางการแก้ไข | เอกสารประกอบผลการปฏิบัติตามมาตรการฯ |
|---|---|---|---|---|
| 2. ทรัพยากรกายภาพ (ต่อ)<br>2.2 ธรณีวิทยา การเกิดแผ่นดินไหว และการเกิดสึนามิ (ต่อ) | (3) ติดป้ายประชาสัมพันธ์หรือจัดทำแผ่นพับประชาสัมพันธ์ เพื่อให้ความรู้ด้านการปฏิบัติตน กรณีเกิดธรณีพิบัติภัย แก่เจ้าหน้าที่ฝ่ายต่างๆ และผู้พักอาศัยในโครงการ | - โครงการมีการประชาสัมพันธ์ให้ผู้พักอาศัยและเจ้าหน้าที่ฝ่ายต่างๆ ได้ทราบถึงวิธีปฏิบัติตนที่ถูกต้องในกรณีเกิดเหตุการณ์แผ่นดินไหวในรูปแบบโดยการติดไว้ที่บอร์ดประชาสัมพันธ์ของโรงแรม | - ไม่มีปัญหาและอุปสรรค | - ภาพที่ 2-6 โปสเตอร์การปฏิบัติตนกรณีเกิดแผ่นดินไหว |

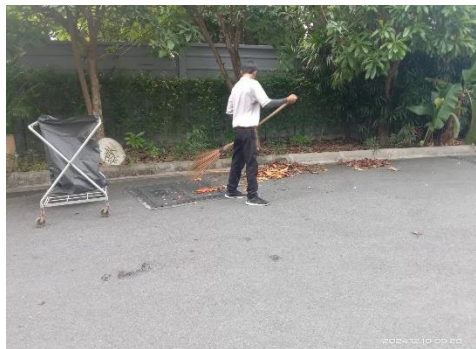
| องค์ประกอบทางสิ่งแวดล้อมและคุณค่าต่างๆ | มาตรการป้องกันและแก้ไขผลกระทบสิ่งแวดล้อม | ผลการปฏิบัติตามมาตรการป้องกันและแก้ไขผลกระทบสิ่งแวดล้อม | ปัญหา อุปสรรค และแนวทางการแก้ไข | เอกสารประกอบผลการปฏิบัติตามมาตรการฯ |
|---|---|---|---|---|
| | (4) ทำความสะอาดถนนภายในโครงการ โดยการล้างถนนเป็นประจำ เพื่อป้องกันการฟุ้งกระจายของฝุ่นบริเวณผิวถนน | - โครงการจัดให้มีเจ้าหน้าที่ทำความสะอาดล้างถนนภายในโครงการเป็นประจำ | - ไม่มีปัญหาและอุปสรรค | - ภาพที่ 2-9 การทำความสะอาดถนนภายในโครงการ |

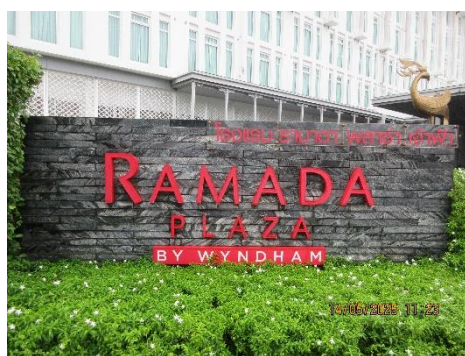
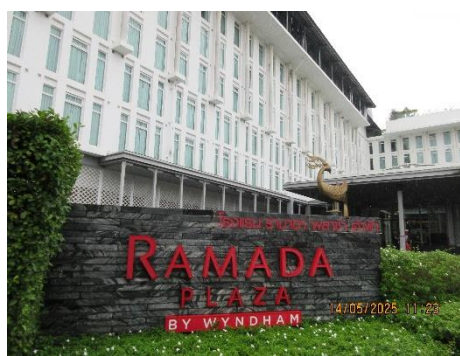
| องค์ประกอบทางสิ่งแวดล้อมและคุณค่าต่างๆ | มาตรการป้องกันและแก้ไขผลกระทบสิ่งแวดล้อม | ผลการปฏิบัติตามมาตรการป้องกันและแก้ไขผลกระทบสิ่งแวดล้อม | ปัญหา อุปสรรค และแนวทางการแก้ไข | เอกสารประกอบผลการปฏิบัติตามมาตรการฯ |
|---|---|---|---|---|
| | (2) จัดให้มีป้ายชื่อโครงการในช่วงดำเนินการ ก่อนถึงพื้นที่โครงการ 30 เมตร และ 500 เมตร | - โครงการจัดตั้งป้ายชื่อโครงการบริเวณหน้าทางเข้า-ออกโครงการ | - ไม่มีปัญหาและอุปสรรค | - ภาพที่ 2-11 ป้ายชื่อโครงการ |

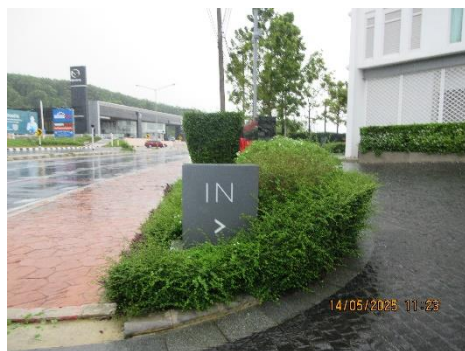
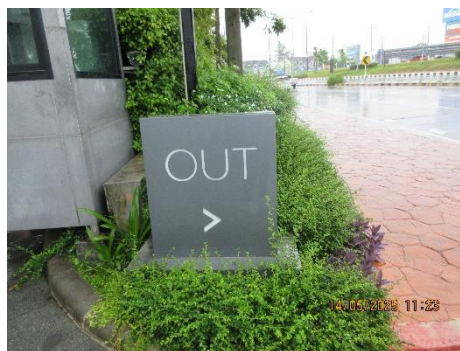
| องค์ประกอบทางสิ่งแวดล้อมและคุณค่าต่างๆ | มาตรการป้องกันและแก้ไขผลกระทบสิ่งแวดล้อม | ผลการปฏิบัติตามมาตรการป้องกันและแก้ไขผลกระทบสิ่งแวดล้อม | ปัญหา อุปสรรค และแนวทางการแก้ไข | เอกสารประกอบผลการปฏิบัติตามมาตรการฯ |
|---|---|---|---|---|
| | (3) โครงการจะติดตั้งป้ายเตือนรถที่จะออกจากโครงการเพื่อกลับรถไปยังอำเภอกะทู้ โดยระบุข้อความ “ห้ามกลับรถบริเวณด้านหน้าโครงการ” โดยให้ขับรถตรงไปและวนรถกลับมายังทางหลวงชนบทสายแยกทางหลวงแผ่นดินหมายเลข 4022-บ้านกะทู้ (ถนนเหมืองเจ้าฟ้า) | - ถนนด้านหน้าโครงการบริเวณทางเข้า-ออก มีเกาะกลางถนนกั้นระหว่างเลน จึงไม่สามารถทำให้รถที่จะออกจากโครงการกลับรถจากด้านหน้าโครงการไปยังอำเภอกะทู้ได้ ต้องขับรถตรงไปและวนรถกลับมายังทางหลวงชนบทสายแยกทางหลวงแผ่นดินหมายเลข 4022-บ้านกะทู้ (ถนนเหมืองเจ้าฟ้า) | - ไม่มีปัญหาและอุปสรรค | - ภาพที่ 2-12 ถนนหน้าโครงการและป้ายเข้า-ออก โครงการ |

| องค์ประกอบทางสิ่งแวดล้อม<br>และคุณค่าต่างๆ | มาตรการป้องกันและแก้ไขผลกระทบสิ่งแวดล้อม | ผลการปฏิบัติตามมาตรการป้องกัน<br>และแก้ไขผลกระทบสิ่งแวดล้อม | ปัญหา อุปสรรค<br>และแนวทางการแก้ไข | เอกสารประกอบผล<br>การปฏิบัติตามมาตรการฯ |
|---|---|---|---|---|
| <b>3.2 การคมนาคมขนส่ง (ต่อ)</b> | (4) ติดตั้งป้ายโครงการ ลูกศรแสดงทิศทางบริเวณเข้า-ออก<br>โครงการ ที่สามารถมองเห็นได้ชัดเจนและในระยะทาง<br>ที่จะชะลอรถได้ทันก่อนเข้าสู่โครงการได้อย่างปลอดภัย | - โครงการดำเนินการติดป้ายบริเวณทางเข้า-ออก<br>ที่สามารถมองเห็นได้ชัดเจนเรียบร้อยแล้ว | - ไม่มีปัญหาและ<br>อุปสรรค | - ภาพที่ 2-12 ถนนหน้าโครงการ<br>และป้ายเข้า-ออก โครงการ |

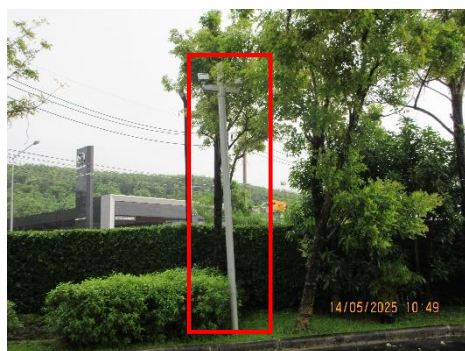
ภาพที่ 2-13 ไฟส่องสว่างทางจราจร

| องค์ประกอบทางสิ่งแวดล้อม<br>และคุณค่าต่างๆ | มาตรการป้องกันและแก้ไขผลกระทบสิ่งแวดล้อม | ผลการปฏิบัติตามมาตรการป้องกัน<br>และแก้ไขผลกระทบสิ่งแวดล้อม | ปัญหา อุปสรรค<br>และแนวทางการแก้ไข | เอกสารประกอบผล<br>การปฏิบัติตามมาตรการฯ |
|---|---|---|---|---|
| | (6) จัดให้มีระบบไฟฟ้าส่องสว่าง บริเวณทางเข้า-ออก<br>โครงการ และทางจราจรให้เพียงพอ | - โครงการได้ติดตั้งไฟส่องสว่างบริเวณทางเข้า-ออก โครงการ<br>และทางจราจรภายในพื้นที่โครงการอย่างทั่วถึง | - ไม่มีปัญหาและ<br>อุปสรรค | - ภาพที่ 2-13 ไฟส่องสว่างทาง<br>จราจร |

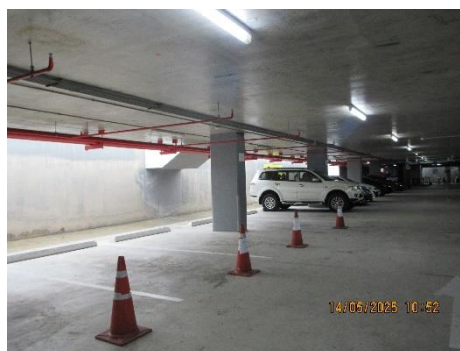
ภาพที่ 2-14 ลานจอดรถภายในโครงการ

| องค์ประกอบทางสิ่งแวดล้อม<br>และคุณค่าต่างๆ | มาตรการป้องกันและแก้ไขผลกระทบสิ่งแวดล้อม | ผลการปฏิบัติตามมาตรการป้องกัน<br>และแก้ไขผลกระทบสิ่งแวดล้อม | ปัญหา อุปสรรค<br>และแนวทางการแก้ไข | เอกสารประกอบผล<br>การปฏิบัติตามมาตรการฯ |
|---|---|---|---|---|
| | (7) โครงการจัดให้มีที่จอดรถยนต์ จำนวน 74 คัน ซึ่งเป็นไป<br>ตามกฎหมายกระทรวง ฉบับที่ 7 (พ.ศ. 2517) และฉบับที่ 64<br>(พ.ศ. 2555) ซึ่งเพียงพอต่อผู้พักอาศัยและการใช้บริการ<br>ต่างๆ เพื่อเป็นการป้องกันไม่ให้เกิดของผู้พักอาศัยใน<br>โครงการจอดรถกีดขวางเส้นทางการจราจร | - โครงการจัดให้มีที่จอดรถภายนอกอาคารจำนวน 39 คัน<br>ภายในอาคารจำนวน 35 คัน รวมทั้งจอดรถโครงการทั้งสิ้น<br>74 คัน (รวมทั้งจอดรถผู้พักอาศัย จำนวน 2 คัน) ซึ่งเพียงพอต่อ<br>การใช้บริการต่างๆ ภายในโครงการ | - ไม่มีปัญหาและ<br>อุปสรรค | - ภาพที่ 2-14 ลานจอดรถภายใน<br>โครงการ |
| | (8) ห้ามจอดรถทุกชนิดบริเวณทางเข้าออกโครงการ บน<br>ทางหลวงชนบทสายแยกทางหลวงแผ่นดิน หมายเลข<br>4022-บ้านกะทู้ (ถนนเหมืองเจ้าฟ้า) และบริเวณไหล่ทาง<br>เพื่อป้องกันการกีดขวางจราจร | - โครงการจัดให้มีที่จอดรถต่อผู้มาใช้บริการภายในโครงการ<br>อย่างเพียงพอ จึงทำให้ไม่มีรถที่เข้ามาใช้บริการจอดรถบริเวณ<br>ถนนภายนอกโครงการ | - ไม่มีปัญหาและ<br>อุปสรรค | - ภาพที่ 2-14 ลานจอดรถภายใน<br>โครงการ |

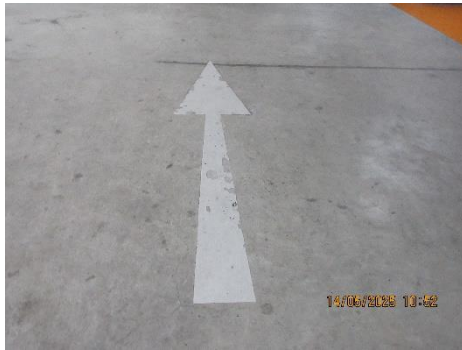
ภาพที่ 2-15 ลูกศรแสดงเส้นทางการจราจร

| องค์ประกอบทางสิ่งแวดล้อมและคุณค่าต่างๆ | มาตรการป้องกันและแก้ไขผลกระทบสิ่งแวดล้อม | ผลการปฏิบัติตามมาตรการป้องกันและแก้ไขผลกระทบสิ่งแวดล้อม | ปัญหา อุปสรรค และแนวทางการแก้ไข | เอกสารประกอบผลการปฏิบัติตามมาตรการฯ |
|---|---|---|---|---|
| <b>3.2 การคมนาคมขนส่ง (ต่อ)</b> | (9) จัดให้มีระบบการจราจรที่ปลอดภัย โดยติดตั้งป้ายแสดงทิศทางเดินรถเข้า-ออก ภายในพื้นที่โครงการ | - โครงการมีการจัดระเบียบการเดินรถภายในโครงการโดยการแสดงลูกศรเส้นทางเดินรถ และดำเนินการติดป้ายบริเวณทางเข้า-ออกโครงการให้สามารถเห็นได้ชัดเจน | - ไม่มีปัญหาและอุปสรรค | - ภาพที่ 2-12 ป้ายเข้า-ออกโครงการ<br>- ภาพที่ 2-15 ลูกศรแสดงเส้นทางจราจร |

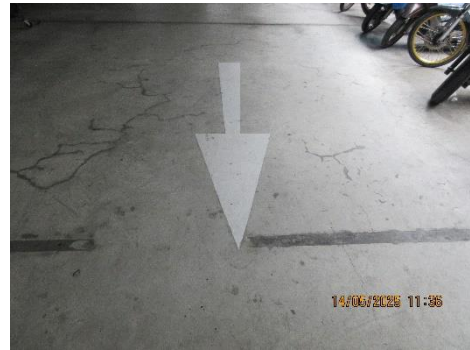
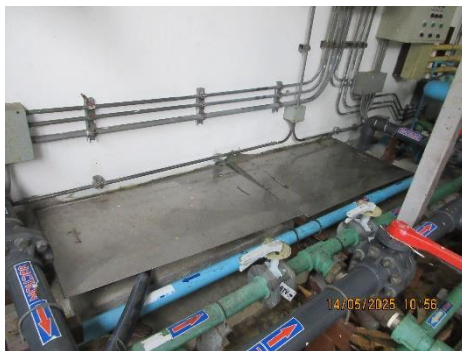
| องค์ประกอบทางสิ่งแวดล้อมและคุณค่าต่างๆ | มาตรการป้องกันและแก้ไขผลกระทบสิ่งแวดล้อม | ผลการปฏิบัติตามมาตรการป้องกันและแก้ไขผลกระทบสิ่งแวดล้อม | ปัญหา อุปสรรค และแนวทางการแก้ไข | เอกสารประกอบผลการปฏิบัติตามมาตรการฯ |
|---|---|---|---|---|
| <b>3.3 การใช้น้ำ</b> | (1) จัดให้มีถังเก็บน้ำสำรองปริมาณน้ำที่กักเก็บไว้ในโครงการ ทั้งหมด 768.90 ลูกบาศก์เมตร โครงการสามารถสำรองน้ำไว้ใช้ได้ประมาณ 3 วัน | - โครงการได้จัดให้มีถังเก็บน้ำใต้ดิน 2 ถังสำรองไว้ใช้ในปริมาตรรวม 768.90 ลูกบาศก์เมตร | - ไม่มีปัญหาและอุปสรรค | - ภาพที่ 2-16 ถังสำรองน้ำใช้ |

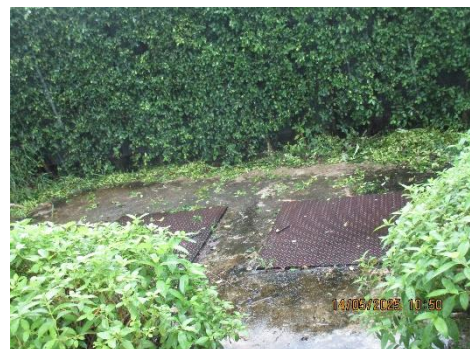
ภาพที่ 2-19 บ่อหน่วงน้ำฝน

| องค์ประกอบทางสิ่งแวดล้อม<br>และคุณค่าต่างๆ | มาตรการป้องกันและแก้ไขผลกระทบสิ่งแวดล้อม | ผลการปฏิบัติตามมาตรการป้องกัน<br>และแก้ไขผลกระทบสิ่งแวดล้อม | ปัญหา อุปสรรค<br>และแนวทางการแก้ไข | เอกสารประกอบผล<br>การปฏิบัติตามมาตรการฯ |
|---|---|---|---|---|
| 3.4 การระบายน้ำและป้องกัน<br>น้ำท่วม | (1) โครงการจัดให้มีการท่อน้ำฝนไว้ภายในท่อระบายน้ำ<br>โดยจัดให้มีท่อระบายน้ำฝน (1) ขนาดเส้นผ่านศูนย์กลาง<br>0.60 เมตร ความยาวทั้งหมด 273 เมตร และท่อระบาย<br>น้ำฝน (2) ขนาดเส้นผ่านศูนย์กลาง 0.60 เมตร ความยาว<br>ทั้งหมด 298 เมตร ออกแบบให้ท่อระบายน้ำมีความ<br>ลาดเอียง 1 : 500 และมีความยาวทั้งสิ้น 571 เมตร<br>รวมปริมาตรการท่อน้ำภายในเส้นท่อ 161.47 ลูกบาศก์-<br>เมตร | - โครงการมีการท่อน้ำฝนไว้ในเส้นท่อ โดยมีท่อระบาย<br>น้ำฝน ขนาดต่างๆ ดังนี้<br>(1) ขนาดเส้นผ่านศูนย์กลาง 0.60 เมตร ความยาวทั้งหมด<br>273 เมตร<br>(2) ขนาดเส้นผ่านศูนย์กลาง 0.60 เมตร ความยาวทั้งหมด<br>298 เมตร<br>ทั้งนี้ได้ออกแบบให้ท่อระบายน้ำมีความลาดเอียง 1 : 500<br>และมีความยาวทั้งสิ้น 571 เมตร รวมปริมาตรการท่อน้ำ<br>ภายในเส้นท่อ 161.47 ลูกบาศก์เมตร | - ไม่มีปัญหาและ<br>อุปสรรค | - ภาพที่ 2-19 บ่อท่อน้ำฝน |
| | (2) จัดให้มีบ่อท่อน้ำ ปริมาตร 18 ลูกบาศก์เมตร จำนวน<br>2 บ่อ รวมปริมาตรการท่อน้ำภายในโครงการ 197.47<br>ลูกบาศก์เมตร | - โครงการมีบ่อท่อน้ำ จำนวน 2 บ่อ ปริมาตรรวม 197.47<br>ลูกบาศก์เมตร | - ไม่มีปัญหาและ<br>อุปสรรค | - ภาพที่ 2-19 บ่อท่อน้ำฝน |

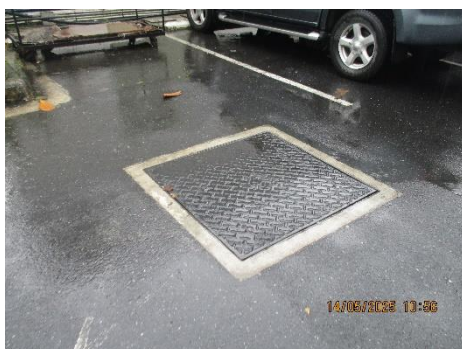
| องค์ประกอบทางสิ่งแวดล้อม<br>และคุณค่าต่างๆ | มาตรการป้องกันและแก้ไขผลกระทบสิ่งแวดล้อม | ผลการปฏิบัติตามมาตรการป้องกัน<br>และแก้ไขผลกระทบสิ่งแวดล้อม | ปัญหา อุปสรรค<br>และแนวทางการแก้ไข | เอกสารประกอบผล<br>การปฏิบัติตามมาตรการฯ |
|---|---|---|---|---|
| | (3) ออกแบบให้มีบ่อกักน้ำ และติดตั้งตะแกรงดักมูลฝอย<br>บริเวณจุดระบายน้ำออกจากท่อระบายน้ำของโครงการ | - โครงการได้มีการออกแบบบ่อกักน้ำให้มีตะแกรงดักมูลฝอย<br>ก่อนที่น้ำจากบ่อกักน้ำที่จะถูกระบายออกไปนอก<br>โครงการ | - ไม่มีปัญหาและ<br>อุปสรรค | - ภาพที่ 2-20 ถังพักน้ำทิ้ง |

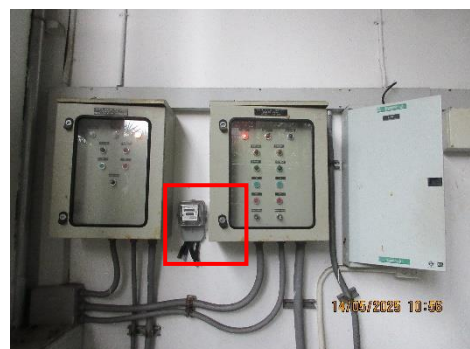
| องค์ประกอบทางสิ่งแวดล้อม<br>และคุณค่าต่างๆ | มาตรการป้องกันและแก้ไขผลกระทบสิ่งแวดล้อม | ผลการปฏิบัติตามมาตรการป้องกัน<br>และแก้ไขผลกระทบสิ่งแวดล้อม | ปัญหา อุปสรรค<br>และแนวทางการแก้ไข | เอกสารประกอบผล<br>การปฏิบัติตามมาตรการฯ |
|---|---|---|---|---|
| | (4) ติดตั้งมิเตอร์ระบบบำบัดน้ำเสียแยกจากระบบไฟฟ้าส่วนอื่น เพื่อตรวจสอบและควบคุมให้มีการเดินระบบบำบัดน้ำเสียตลอดเวลา | - โครงการได้ทำการติดตั้งมิเตอร์ระบบบำบัดน้ำเสียแยกจากระบบไฟฟ้าส่วนอื่นเรียบร้อยแล้ว | - ไม่มีปัญหาและอุปสรรค | - ภาพที่ 2-21 มิเตอร์ไฟระบบบำบัดน้ำเสีย |

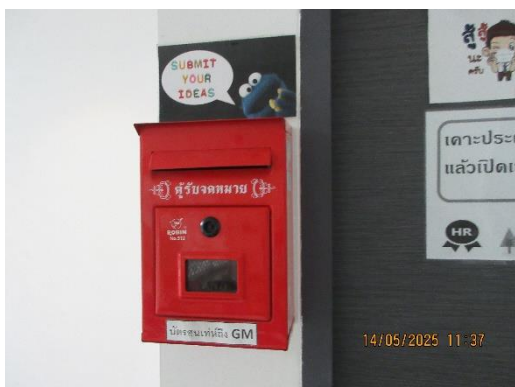
ภาพที่ 2-39 กล่องรับเรื่องร้องเรียน

| องค์ประกอบทางสิ่งแวดล้อม<br>และคุณค่าต่างๆ | มาตรการป้องกันและแก้ไขผลกระทบสิ่งแวดล้อม | ผลการปฏิบัติตามมาตรการป้องกัน<br>และแก้ไขผลกระทบสิ่งแวดล้อม | ปัญหา อุปสรรค<br>และแนวทางการแก้ไข | เอกสารประกอบผล<br>การปฏิบัติตามมาตรการฯ |
|---|---|---|---|---|
| | (4) หากได้รับการร้องเรียนจากประชาชนว่าได้รับความเดือดร้อนรำคาญจากกิจกรรมการดำเนินโครงการ หรือโครงการก่อให้เกิดความเสียหายแก่สาธารณสุขสมบัติหรือชีวิตและทรัพย์สินของประชาชน เจ้าของโครงการจะต้องดำเนินการแก้ไขปัญหาดังกล่าวโดยไม่ชักช้า และแจ้งหน่วยงานอนุญาต สำนักงานนโยบายและแผนทรัพยากรธรรมชาติและสิ่งแวดล้อม และหน่วยงานที่เกี่ยวข้องทราบ เพื่อหาแนวทางและมาตรการในการแก้ไขปัญหาดังกล่าวต่อไป | - ระหว่างเดือนมกราคม-มิถุนายน พ.ศ. 2568 ไม่พบข้อร้องเรียนของชุมชนต่อการดำเนินการของโครงการ อย่างไรก็ตาม โครงการได้จัดให้มีหน่วยงานรับเรื่องร้องเรียน และรับฟังความคิดเห็นจากประชาชนโดยรอบกรณีเกิดผลกระทบต่อชุมชนข้างเคียง เพื่อหาแนวทางแก้ไขร่วมกันโดยเร่งด่วน รวมไปถึงมีการประชาสัมพันธ์กิจกรรมต่างๆ ของทางโครงการอย่างสม่ำเสมอ | - ไม่มีปัญหาและอุปสรรค | - ภาพที่ 2-39 กล้องรับเรื่องร้องเรียน |

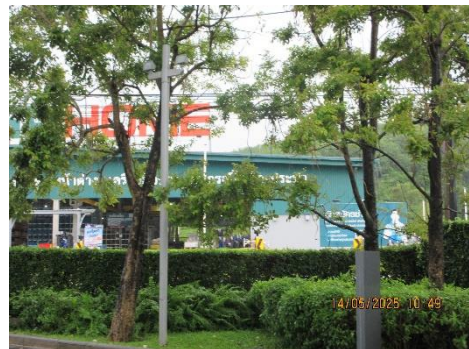
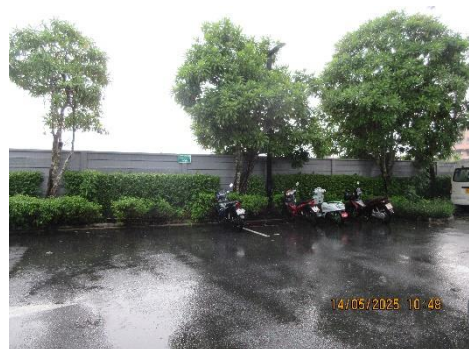
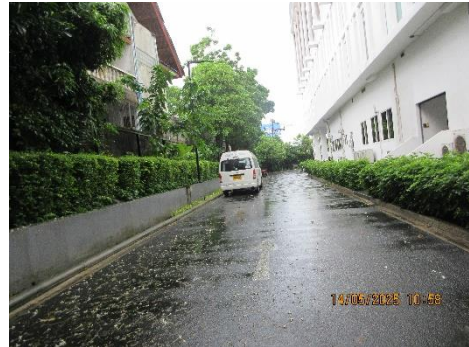
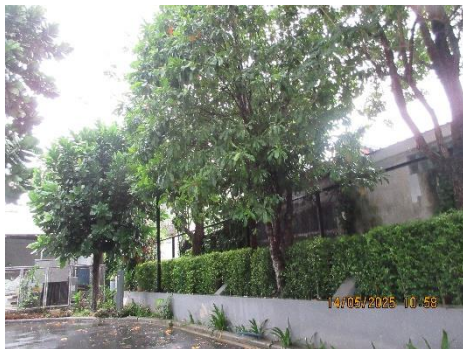
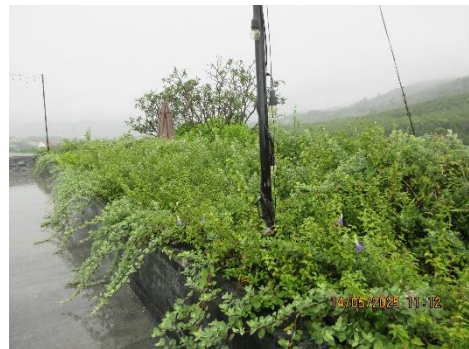
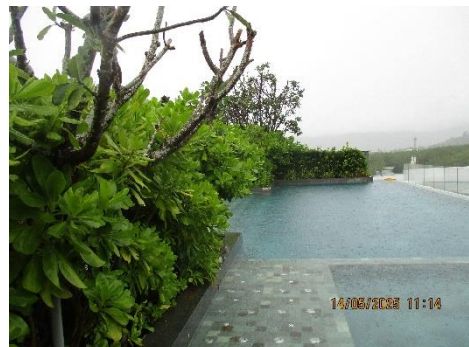
| องค์ประกอบทางสิ่งแวดล้อมและคุณค่าต่างๆ | มาตรการป้องกันและแก้ไขผลกระทบสิ่งแวดล้อม | ผลการปฏิบัติตามมาตรการป้องกันและแก้ไขผลกระทบสิ่งแวดล้อม | ปัญหา อุปสรรค และแนวทางการแก้ไข | เอกสารประกอบผลการปฏิบัติตามมาตรการฯ |
|---|---|---|---|---|
| | (4) จัดให้มีรั้วโดยรอบพื้นที่โครงการตลอดจนปลูกไม้ยืนต้นตามแนวเขตที่ดิน | - โครงการได้จัดให้มีรั้วและปลูกต้นไม้ล้อมรอบบริเวณแนวเขตพื้นที่โครงการเป็นที่เรียบร้อยแล้ว | - ไม่มีปัญหาและอุปสรรค | - ภาพที่ 2-56 พื้นที่สีเขียวของโครงการ |

| องค์ประกอบทางสิ่งแวดล้อมและคุณค่าต่างๆ | มาตรการป้องกันและแก้ไขผลกระทบสิ่งแวดล้อม | ผลการปฏิบัติตามมาตรการป้องกันและแก้ไขผลกระทบสิ่งแวดล้อม | ปัญหา อุปสรรค และแนวทางการแก้ไข | เอกสารประกอบผลการปฏิบัติตามมาตรการฯ |
|---|---|---|---|---|
| | (3) ปลุกต้นไม้ยืนต้นเป็นรั้วกันเสียงโดยรอบโครงการ | - โครงการได้จัดให้มีรั้วและปลุกต้นไม้ล้อมรอบบริเวณแนวเขตพื้นที่โครงการเป็นที่เรียบร้อยแล้ว | - ไม่มีปัญหาและอุปสรรค | - ภาพที่ 2-56 พื้นที่สีเขียวของโครงการ |
