ผลการปฏิบัติตามมาตรการป้องกัน  
และแก้ไขผลกระทบสิ่งแวดล้อม

ผลการติดตามตรวจสอบการปฏิบัติตามมาตรการป้องกันและแก้ไขผลกระทบสิ่งแวดล้อม โครงการ โรงแรม ไฮแอท รีเจนซี่ ภูเก็ต รีสอร์ท (ระยะดำเนินการ) ของบริษัท กมลา เบย์ เวนเจอร์ส จำกัด ระหว่างเดือนมกราคม-มิถุนายน พ.ศ. 2568 แสดงดังตารางที่ 2.2-1

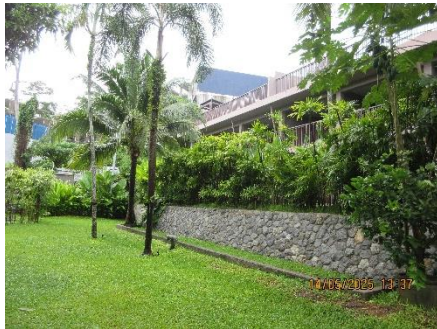
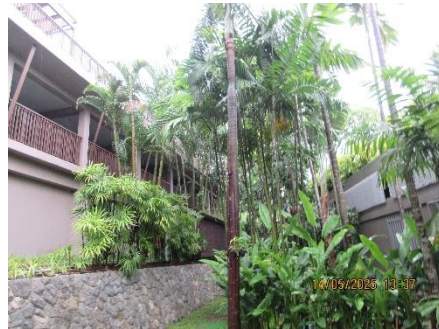
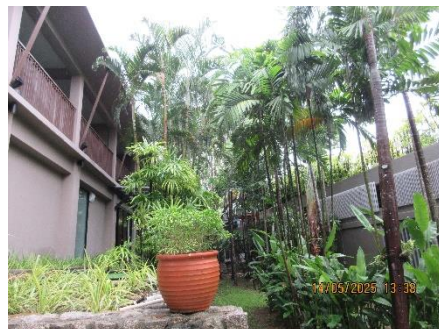
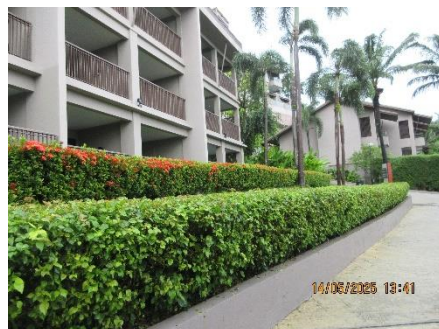
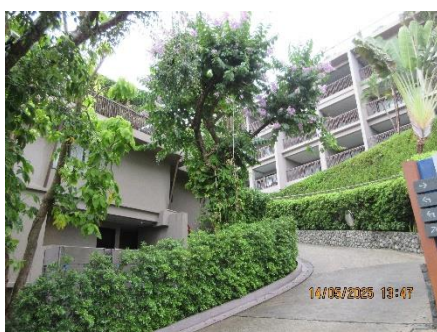
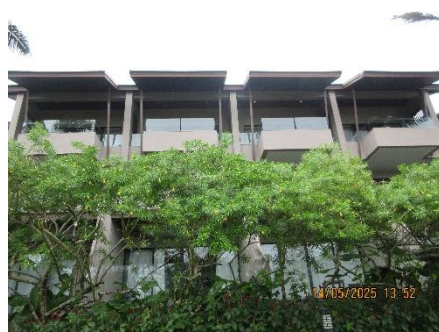
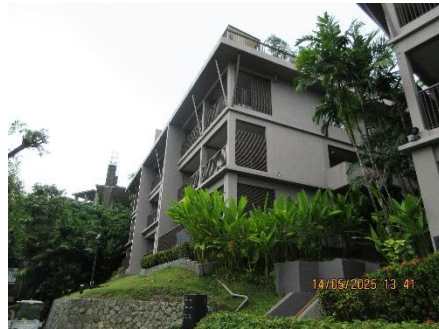
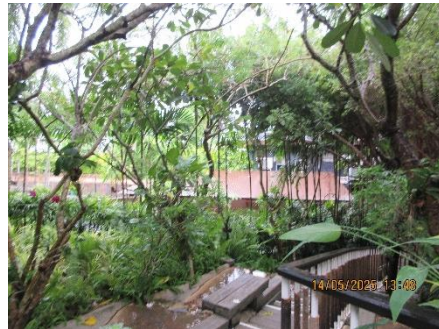
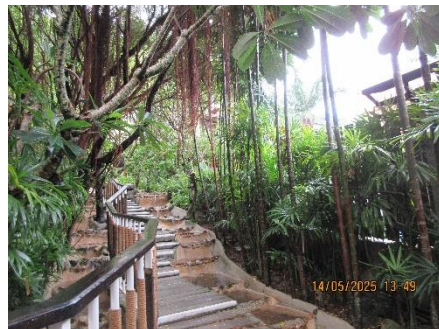
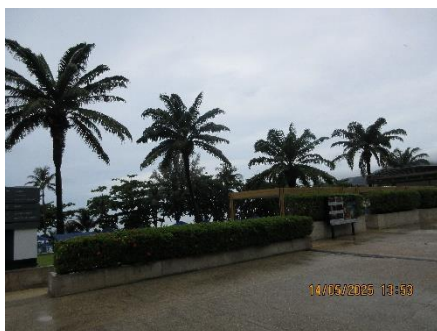
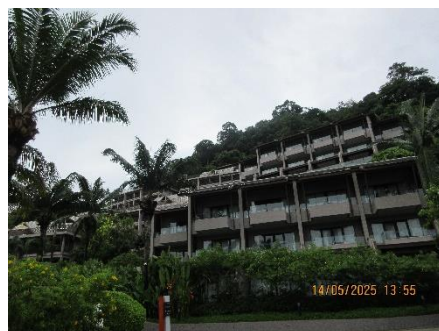
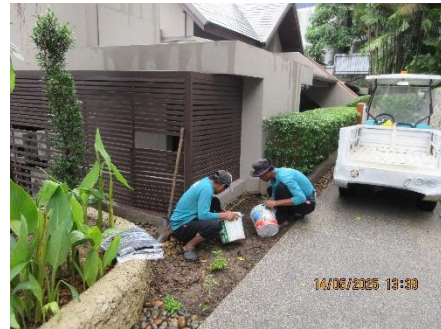
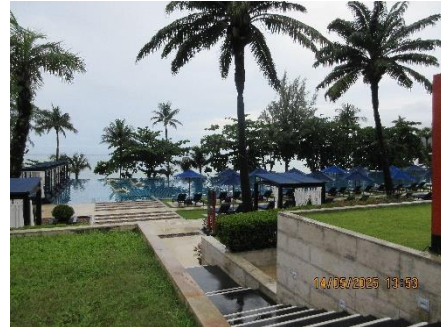
ภาพที่ 2.2-1 พื้นที่สีเขียวภายในโครงการ และการตัดแต่งพื้นที่สีเขียว

| ผลกระทบสิ่งแวดล้อม | มาตรการป้องกันและแก้ไขผลกระทบสิ่งแวดล้อม | ผลการปฏิบัติตามมาตรการป้องกันและแก้ไขผลกระทบสิ่งแวดล้อม | ปัญหา/อุปสรรคและการแก้ไข | เอกสารอ้างอิง |
|---|---|---|---|---|
| 1. ทรัพยากรสิ่งแวดล้อมทางกายภาพ<br>1) ลักษณะภูมิประเทศ | - ปรับสภาพพื้นที่โดยการตัด/ไถ่ดินต้นไม้ เฉพาะในส่วนที่จำเป็นเท่านั้น | - โครงการได้ทำการปรับพื้นที่ตามความเหมาะสม โดยตัด/ไถ่ดินไม้เท่าที่จำเป็นเท่านั้น | - | ภาพที่ 2.2-1<br>พื้นที่สีเขียวภายในโครงการ และการตัดแต่งพื้นที่สีเขียว |
| | - จัดให้มีพื้นที่สีเขียวภายในโครงการมากที่สุดประมาณ 14,412 ตร.ม. โดยคัดเลือกพันธุ์ไม้ที่มีความสอดคล้องกับสภาพแวดล้อมใกล้เคียงให้มากที่สุด | - โครงการจัดให้มีพื้นที่สีเขียวภายในพื้นที่โครงการ ประมาณ 14,412 ตร.ม. โดยได้คัดเลือกพันธุ์ไม้ที่มีความสอดคล้องกับสภาพแวดล้อมเดิมของโครงการ ได้แก่ ต้นมะพร้าว ต้นปาล์ม ทางกระรอก ต้นสนฉัตร ต้นทุกวาง อินทนิลน้ำ ประดู่บ้าน พิกุล ชมพู พันธุ์ทิพย์ และต้นราชพฤกษ์ เป็นต้น และได้ทำการจ้างบริษัทดูแลสวนเอกชนเข้ามาดูแล และรักษาสภาพพื้นที่สีเขียวภายในโครงการ | - | ภาพที่ 2.2-1<br>พื้นที่สีเขียวภายในโครงการ และการตัดแต่งพื้นที่สีเขียว |
| | - พยายามคงต้นไม้ภายในพื้นที่โครงการให้มากที่สุด | - โครงการได้ทำการรักษาต้นไม้ในพื้นที่โครงการ และนำไม้ดอกไม้ประดับชนิดต่างๆ มาปลูกเพิ่ม เพื่อเพิ่มสีสันและเพิ่มความสวยงามให้กับพื้นที่โครงการ | - | ภาพที่ 2.2-1<br>พื้นที่สีเขียวภายในโครงการ และการตัดแต่งพื้นที่สีเขียว |

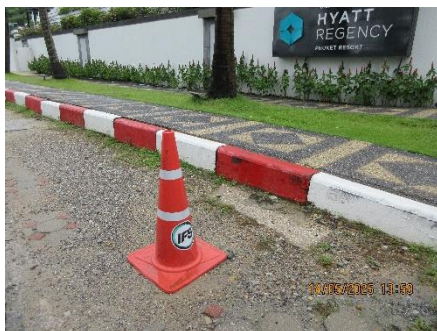
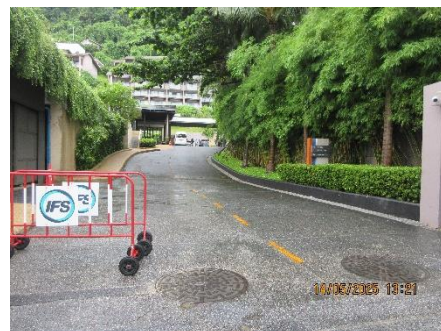
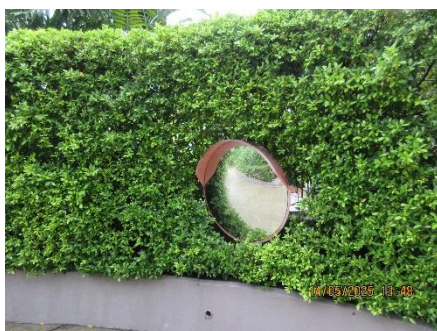
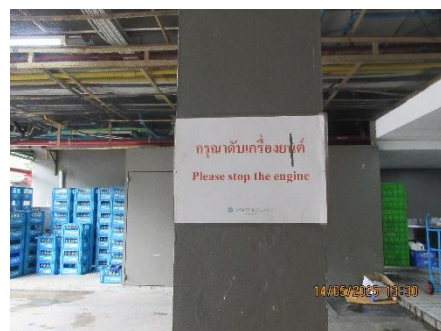
ภาพที่ 2.2-2 สัญลักษณ์จราจรภายในโครงการ และห้ามติดเครื่องยนต์ทิ้งไว้

| ผลกระทบสิ่งแวดล้อม | มาตรการป้องกันและแก้ไขผลกระทบสิ่งแวดล้อม | ผลการปฏิบัติตามมาตรการป้องกันและแก้ไขผลกระทบสิ่งแวดล้อม | ปัญหา/อุปสรรคและการแก้ไข | เอกสารอ้างอิง |
|---|---|---|---|---|
| <b>2.2 มลพิษทางอากาศ</b> | - ติดตั้งป้ายห้ามติดเครื่องยนต์ทิ้งไว้ ภายในบริเวณลานจอดรถให้สามารถสังเกตเห็นได้อย่างชัดเจนและทั่วถึง | - โครงการได้ทำการติดตั้งป้าย “กรุณาดับเครื่องยนต์” ไว้ภายในบริเวณลานจอดรถ และที่จอดรถสำหรับส่งของ | - | <b>ภาพที่ 2.2-2</b><br>สัญลักษณ์จราจรภายในโครงการ |

กรวยจราจรบริเวณทางเข้า-ออกโครงการ

กระจกนูน

ป้ายกรุณาดับเครื่องยนต์

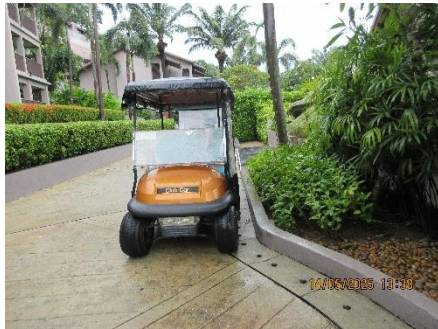
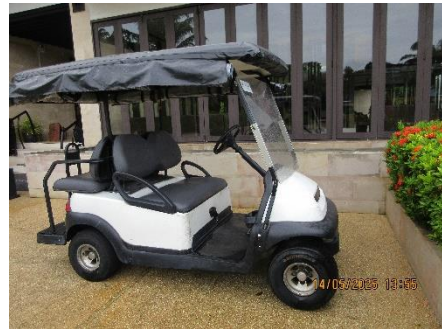
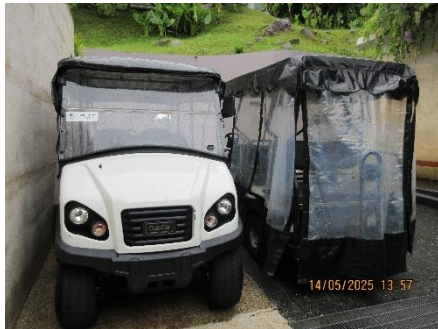
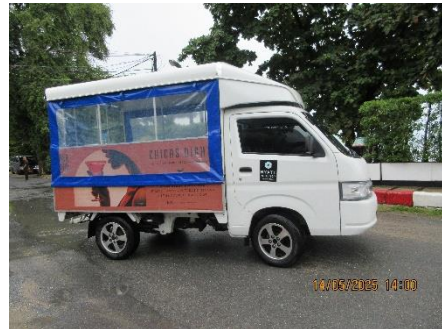
ภาพที่ 2.2-3 รถรับส่งผู้เข้าพัก และเพื่อนส่งสินค้า

| ผลกระทบสิ่งแวดล้อม | มาตรการป้องกันและแก้ไขผลกระทบสิ่งแวดล้อม | ผลการปฏิบัติตามมาตรการป้องกันและแก้ไขผลกระทบสิ่งแวดล้อม | ปัญหา/อุปสรรคและการแก้ไข | เอกสารอ้างอิง |
|---|---|---|---|---|
| 2) คุณภาพอากาศ<br>2.1 ฝุ่นละออง | - ควบคุมความเร็วของรถภายในโครงการ เช่น ป้ายจำกัดความเร็ว สันนุลตความเร็ว เพื่อไม่ให้เกิดการฟุ้งกระจายของฝุ่นในบริเวณ | - โครงการไม่ได้จัดทำป้ายจำกัดความเร็ว และสันนุลตความเร็ว แต่ได้ทำการจัดเตรียมรถรับ-ส่งไว้บริการแขกผู้เข้าพัก และเพื่อขนส่งสินค้า เนื่องจากทางโครงการไม่อนุญาตให้นำรถเข้าไปในพื้นที่โครงการ ยกเว้น รถส่งแก๊สหุงต้ม และรถดูสิ่งปฏิกูลเท่านั้น จึงไม่พบปัญหาเรื่องฝุ่น ซึ่งเป็นการช่วยลดการฟุ้งกระจายของฝุ่นในบริเวณภายในโครงการได้ | - | ภาพที่ 2.2-2<br>สัญลักษณ์จราจรภายในโครงการ<br>ภาพที่ 2.2-3<br>รถรับส่งผู้เข้าพัก และเพื่อขนส่งสินค้า |

| ผลกระทบสิ่งแวดล้อม | มาตรการป้องกันและแก้ไขผลกระทบสิ่งแวดล้อม | ผลการปฏิบัติตามมาตรการป้องกันและแก้ไขผลกระทบสิ่งแวดล้อม | ปัญหา/อุปสรรคและการแก้ไข | เอกสารอ้างอิง |
|---|---|---|---|---|
| 1. ทรัพยากรสิ่งแวดล้อมทางกายภาพ (ต่อ)<br>3) เสียงและความสั่นสะเทือน | - ควบคุมความเร็วของการใช้รถในบริเวณพื้นที่โครงการ เช่น ติดป้ายจำกัดความเร็ว และทำสัญญาณเพื่อลดความเร็ว และช่วยลดระดับเสียงที่เกิดจากการแล่นของรถยนต์ลดลงไปด้วย | - โครงการไม่ได้จัดทำป้ายจำกัดความเร็ว และสัญญาณลดความเร็ว แต่ได้ทำการจัดเตรียมรถรับ-ส่งไว้บริการแขกผู้เข้าพัก และเพื่อขนส่งสินค้า เนื่องจากทางโครงการไม่อนุญาตให้นำรถเข้าไปในพื้นที่โครงการ ยกเว้น รถส่งแก๊สหุงต้ม และรถดูแลสิ่งปลูกสร้างนั้น ซึ่งช่วยลดระดับเสียงที่เกิดจากการแล่นของรถยนต์ลดลงไปด้วย | - | ภาพที่ 2.2-2<br>สัญลักษณ์จราจรภายในโครงการ<br>ภาพที่ 2.2-3<br>รถรับส่งผู้เข้าพักและเพื่อขนส่งสินค้า |

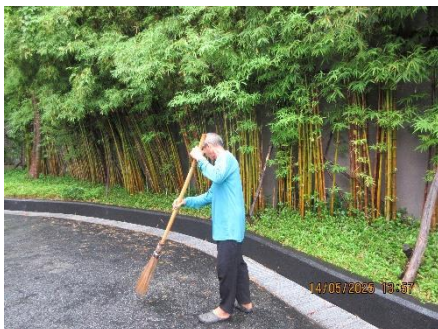
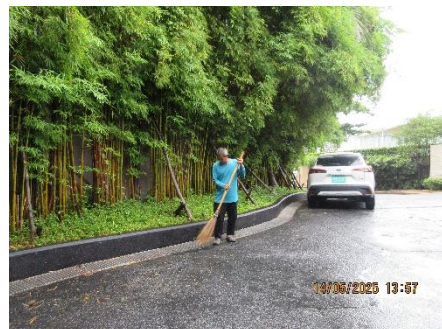
ภาพที่ 2.2-4 การทำความสะอาดบริเวณถนน

| ผลกระทบสิ่งแวดล้อม | มาตรการป้องกันและแก้ไขผลกระทบสิ่งแวดล้อม | ผลการปฏิบัติตามมาตรการป้องกันและแก้ไขผลกระทบสิ่งแวดล้อม | ปัญหา/อุปสรรคและการแก้ไข | เอกสารอ้างอิง |
|---|---|---|---|---|
| <b>2.1 ผู้คนละออง (ต่อ)</b> | - หมั่นดูแลรักษาความสะอาดบริเวณถนน โดยฉีดล้างถนนเป็นครั้งคราว | - โครงการได้มอบหมายให้บริษัทดูแลสวนเอกชนดูแลรักษาความสะอาด โดยการฉีดล้างถนนอยู่เสมอ | - | <b>ภาพที่ 2.2-4</b><br>การทำความสะอาดบริเวณถนน |

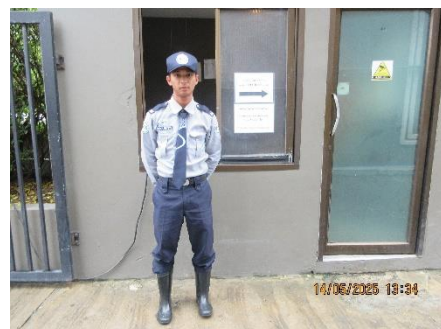
ภาพที่ 2.2-5 เจ้าหน้าที่รักษาความปลอดภัย

| ผลกระทบสิ่งแวดล้อม | มาตรการป้องกันและแก้ไขผลกระทบสิ่งแวดล้อม | ผลการปฏิบัติตามมาตรการป้องกันและแก้ไขผลกระทบสิ่งแวดล้อม | ปัญหา/อุปสรรคและการแก้ไข | เอกสารอ้างอิง |
|---|---|---|---|---|
| | - จัดระบบการจราจรภายในโครงการให้ชัดเจน รวมถึงการควบคุมการปฏิบัติตามของผู้มาใช้บริการ | - โครงการมีการจัดระบบจราจรภายในโครงการ โดยมีเจ้าหน้าที่รักษาความปลอดภัยดูแลทางเข้า-ออกโครงการตลอด 24 ชั่วโมง | - | <b>ภาพที่ 2.2-5</b><br>เจ้าหน้าที่รักษาความปลอดภัย |
| | - จัดให้มีเจ้าหน้าที่อำนวยความสะดวกด้านการจราจรบริเวณทางเข้า-ออกโครงการ | - โครงการได้จัดให้มีเจ้าหน้าที่รักษาความปลอดภัยดูแลทางเข้า-ออกโครงการตลอด 24 ชั่วโมง | - | <b>ภาพที่ 2.2-5</b><br>เจ้าหน้าที่รักษาความปลอดภัย |

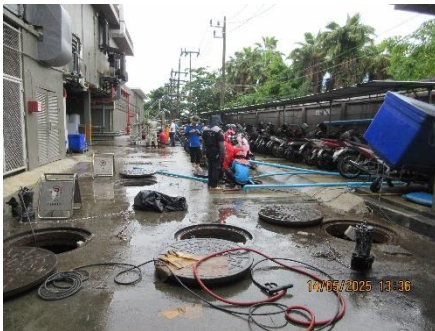
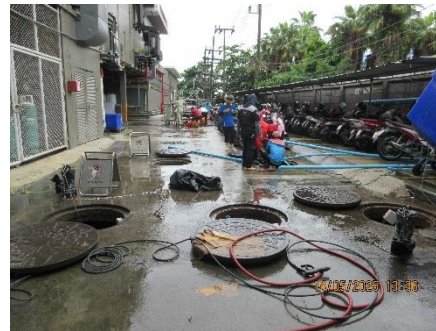
ภาพที่ 2.2-7 การสูบน้ำทิ้ง และตักไขมัน

| ผลกระทบสิ่งแวดล้อม | มาตรการป้องกันและแก้ไขผลกระทบสิ่งแวดล้อม | ผลการปฏิบัติตามมาตรการป้องกันและแก้ไขผลกระทบสิ่งแวดล้อม | ปัญหา/อุปสรรคและการแก้ไข | เอกสารอ้างอิง |
|---|---|---|---|---|
| | - ประสานงานให้บริษัทเอกชนที่ได้รับสัมปทานจากองค์การบริหารส่วนตำบลกมลา (คุณสุดาวรรณ ฌนอมกล่อม) มาสูบตะกอนไปกำจัดเป็นประจำทุกเดือน | - โครงการได้ประสานงานให้บริษัทเอกชนที่ได้รับสัมปทานจากองค์การบริหารส่วนตำบลกมลา มาสูบตะกอนไปกำจัดเป็นประจำทุกเดือน | - | ภาคผนวก ข-2<br>ใบเสร็จการสูบ<br>กากตะกอน<br>ภาพที่ 2.2-7<br>การสูบตะกอน<br>และดักไขมัน |
| | - จัดให้มีถังดักไขมันสำเร็จรูป บำบัดน้ำเสียจากการประกอบอาหาร ก่อนเข้าสู่ถังกรองสำเร็จรูป โดยจัดให้มีพนักงานดักไขมันออกจากบ่อดักไขมันเป็นประจำทุกสัปดาห์ ซึ่งจะดักไขมันใส่งู้งา และมัดปากถุง นำมารวมไว้ที่ห้องพัสดุฝอยเปียก | - โครงการจัดให้มีบ่อดักไขมัน และประสานงานให้บริษัทเอกชนที่ได้รับสัมปทานจากองค์การบริหารส่วนตำบลกมลา เข้ามาสูบไขมันไปกำจัดอยู่เสมอ | | ภาพที่ 2.2-7<br>การสูบตะกอน<br>และดักไขมัน |

| ผลกระทบสิ่งแวดล้อม | มาตรการป้องกันและแก้ไขผลกระทบสิ่งแวดล้อม | ผลการปฏิบัติตามมาตรการป้องกันและแก้ไขผลกระทบสิ่งแวดล้อม | ปัญหา/อุปสรรคและการแก้ไข | เอกสารอ้างอิง |
|---|---|---|---|---|
| | - ประสานงานให้บริษัทเอกชนที่ได้รับสัมปทานจากองค์การบริหารส่วนตำบลกมลา (คุณสุดาวรรณ ถนอมกล่อม) มาสูบตะกอนไปกำจัดเป็นประจำทุกเดือน | โครงการได้ประสานงานให้บริษัทเอกชนที่ได้รับสัมปทานจากองค์การบริหารส่วนตำบลกมลา มาสูบตะกอนไปกำจัดเป็นประจำทุกเดือน | - | <b>ภาคผนวก ข-2</b><br>ใบเสร็จการสูบกากตะกอน<br><br><b>ภาพที่ 2.2-7</b><br>การสูบตะกอนและตักไขมัน |

| ผลกระทบสิ่งแวดล้อม | มาตรการป้องกันและแก้ไขผลกระทบสิ่งแวดล้อม | ผลการปฏิบัติตามมาตรการป้องกันและแก้ไขผลกระทบสิ่งแวดล้อม | ปัญหา/อุปสรรคและการแก้ไข | เอกสารอ้างอิง |
|---|---|---|---|---|
| 3. คุณค่าการใช้ประโยชน์ของมนุษย์ (ต่อ)<br>2) การบำบัดน้ำเสีย (ต่อ) | - จัดให้มีถังดักไขมันสำเร็จรูป บำบัดน้ำเสียจากการประกอบอาหาร ก่อนเข้าสู่ถังกรองสำเร็จรูป โดยจัดให้มีพนักงานดักไขมันออกจากบ่อดักไขมันเป็นประจำทุกสัปดาห์ ซึ่งจะดักไขมันใส่ถุงดำ และมัดปากถุง นำมารวมไว้ที่ห้องพัสดุผอยเปียก | - โครงการจัดให้มีบ่อดักไขมัน และประสานงานให้บริษัทเอกชนที่ได้รับสัมปทานจากองค์การบริหารส่วนตำบลกมลา เข้ามาสูบน้ำมันไปกำจัดอยู่เสมอ | - | ภาพที่ 2.2-7<br>การสูบน้ำและดักไขมัน |

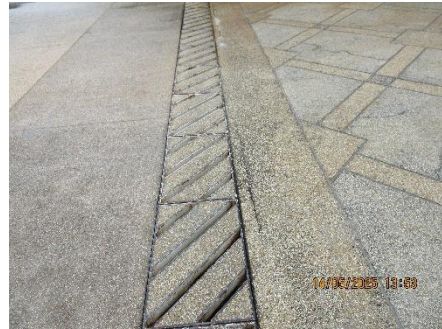
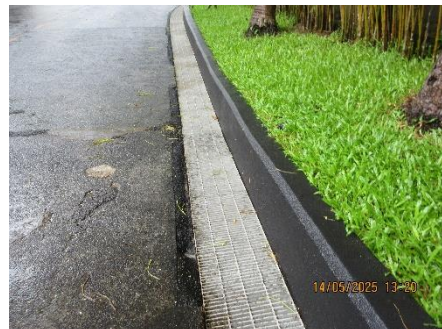
ภาพที่ 2.2-11 รางระบายน้ำ บ่อหน่วงน้ำ

| ผลกระทบสิ่งแวดล้อม | มาตรการป้องกันและแก้ไขผลกระทบสิ่งแวดล้อม | ผลการปฏิบัติตามมาตรการป้องกันและแก้ไขผลกระทบสิ่งแวดล้อม | ปัญหา/อุปสรรคและการแก้ไข | เอกสารอ้างอิง |
|---|---|---|---|---|
| 3) การระบายน้ำ | - จัดให้มีบ่อหน่วงน้ำ จำนวน 2 บ่อ ตั้งอยู่ใต้ทางวิ่งรถทิศตะวันออก (ภายในพื้นที่โครงการโรงแรมส่วนเดิม) จำนวน 1 บ่อ ความจุประมาณ 697 ลบ.ม. และตั้งอยู่ใต้ทางวิ่งรถด้านทิศตะวันตก (ภายในพื้นที่โครงการส่วนขยาย) จำนวน 1 บ่อ ความจุประมาณ 212 ลบ.ม. รวม 2 บ่อ มีความจุประมาณ 909 ลบ.ม. เพื่อรองรับน้ำหลากภายในพื้นที่โครงการ และจะจำกัดอัตราการระบายน้ำจากบ่อหน่วงน้ำ ด้วยเครื่องสูบน้ำจำนวน บ่อละ 2 เครื่อง (ใช้งานจริง 1 เครื่อง สำรอง 1 เครื่อง) อัตราการสูบเครื่องละ 8.5 ลบ.ม./นาที่ (0.142 ลบ.ม./วินาที) อัตราการระบายน้ำออกจากโครงการรวม 0.284 ลบ.ม./วินาที ซึ่งไม่เกินอัตราการระบายน้ำก่อนการพัฒนาโครงการ | - โครงการจัดให้มีบ่อหน่วงน้ำ จำนวน 2 บ่อ เพื่อรองรับน้ำหลากภายในพื้นที่โครงการ แต่ไม่ได้ทำการติดตั้งเครื่องสูบน้ำไว้สำหรับระบายน้ำออก ทางโครงการใช้ระบบ Overflow เพื่อระบายน้ำออกจากโครงการ | - | ภาพที่ 2.2-11<br>วางระบายน้ำบ่อหน่วงน้ำ |

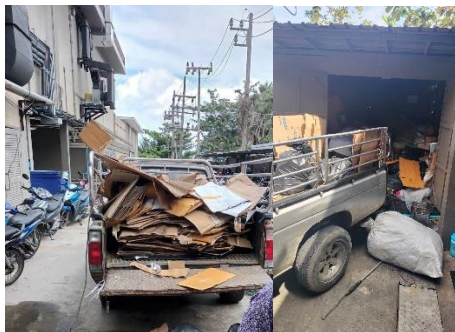
ภาพที่ 2.2-17 การรับซื้อของเก่าในโครงการ

| ผลกระทบสิ่งแวดล้อม | มาตรการป้องกันและแก้ไขผลกระทบสิ่งแวดล้อม | ผลการปฏิบัติตามมาตรการป้องกันและแก้ไขผลกระทบสิ่งแวดล้อม | ปัญหา/อุปสรรคและการแก้ไข | เอกสารอ้างอิง |
|---|---|---|---|---|
| | - ประสานงานกับร้านซื้อของเก่าบริเวณใกล้เคียง ให้มารับซื้อมูลฝอยที่สามารถนำกลับมาใช้ได้อีก และมูลฝอยมีค่าที่สามารถขายได้ | - โครงการมอบหมายให้พนักงานแผนกจัดซื้อเป็นผู้ประสานกับร้านซื้อของเก่าบริเวณใกล้เคียงให้มารับซื้อมูลฝอยที่สามารถนำกลับมาใช้ได้อีก และมูลฝอยมีค่าที่สามารถขายได้ โดยเงินที่ได้จากการซื้อขายมูลฝอยจะนำมาเป็นสวัสดิการให้แก่พนักงานต่อไป | - | <b>ภาพที่ 2.2-15</b><br>การทำความสะอาดห้องพักมูลฝอย<br><b>ภาพที่ 2.2-17</b><br>การรับซื้อของเก่าในโครงการ |

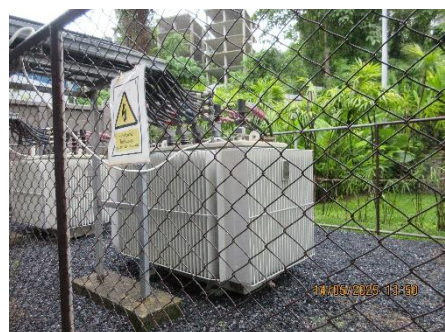
Transformer ชนิด Oil Immerse  
ภาพที่ 2.2-18 หม้อแปลงไฟฟ้าชนิดฉนวนน้ำมัน

| ผลกระทบสิ่งแวดล้อม | มาตรการป้องกันและแก้ไขผลกระทบสิ่งแวดล้อม | ผลการปฏิบัติตามมาตรการป้องกันและแก้ไขผลกระทบสิ่งแวดล้อม | ปัญหา/อุปสรรคและการแก้ไข | เอกสารอ้างอิง |
|---|---|---|---|---|
| <b>5) การใช้ไฟฟ้า</b> | - ติดตั้ง Transformer ชนิด Oil Immerse ขนาด 2,000 KVA จำนวน 1 ชุด (ใช้ร่วมกันระหว่างโครงการโรงแรมส่วนเดิมและโครงการโรงแรมส่วนขยาย) | - โครงการได้ทำการติดตั้ง Transformer ชนิด Oil Immerse ขนาด 2,000 KVA จำนวน 1 ชุด ตามมาตรการกำหนด | - | <b>ภาพที่ 2.2-18</b><br>หม้อแปลงไฟฟ้าชนิดฉนวนน้ำมัน |

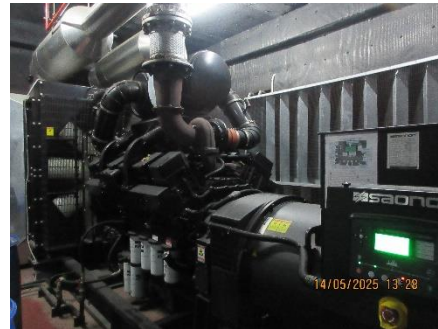
ภาพที่ 2.2-19 เครื่องกำเนิดไฟฟ้าฉุกเฉิน

| ผลกระทบสิ่งแวดล้อม | มาตรการป้องกันและแก้ไขผลกระทบสิ่งแวดล้อม | ผลการปฏิบัติตามมาตรการป้องกันและแก้ไขผลกระทบสิ่งแวดล้อม | ปัญหา/อุปสรรคและการแก้ไข | เอกสารอ้างอิง |
|---|---|---|---|---|
| | - จัดให้มีเครื่องกำเนิดไฟฟ้าฉุกเฉิน (Generator) ขนาด 450 KVA จำนวน 1 ชุด และแบตเตอรี่ ขนาด 12 V (ใช้ร่วมกันระหว่างโครงการ โรงแรมส่วนเดิมและโครงการโรงแรมส่วนขยาย) | - โครงการได้จัดให้มีเครื่องกำเนิดไฟฟ้าฉุกเฉิน (Generator) ขนาด 450 KVA จำนวน 1 ชุด และแบตเตอรี่ ขนาด 12 V ตามมาตรการกำหนด | - | <b>ภาพที่ 2.2-19</b><br>เครื่องกำเนิดไฟฟ้าฉุกเฉิน |

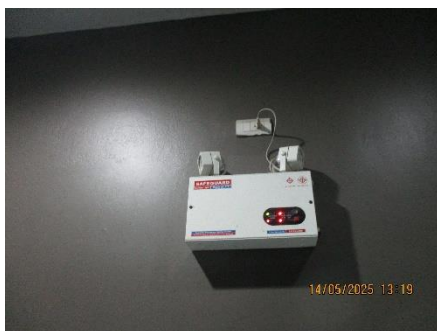
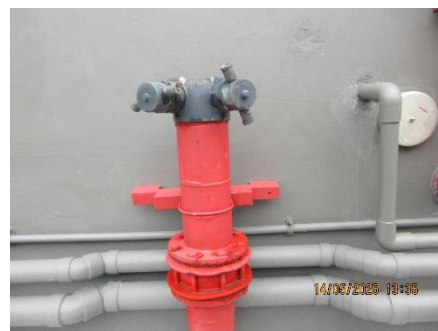
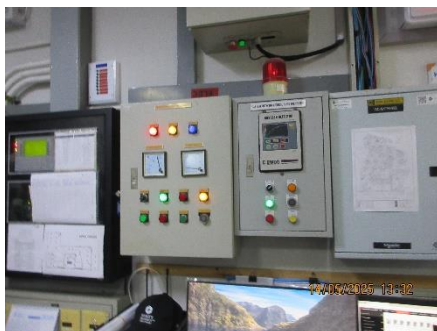
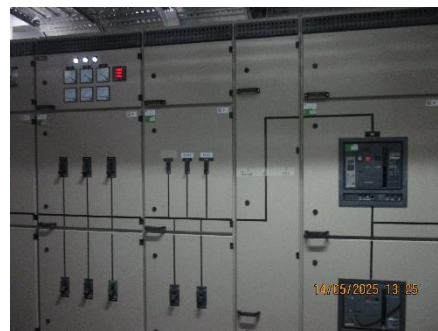
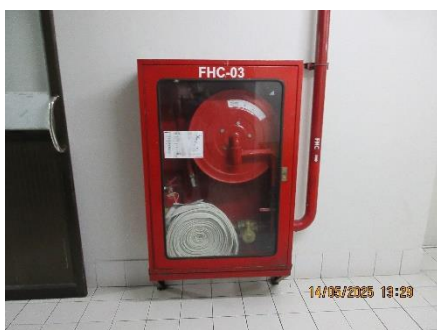
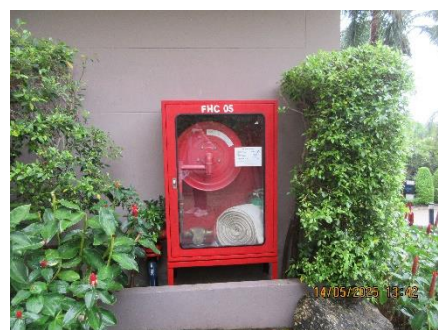
ภาพที่ 2.2-20 ระบบป้องกันอัคคีภัย และการตรวจสอบระบบป้องกันและเตือนอัคคีภัย

| ผลกระทบสิ่งแวดล้อม | มาตรการป้องกันและแก้ไขผลกระทบสิ่งแวดล้อม | ผลการปฏิบัติตามมาตรการป้องกันและแก้ไขผลกระทบสิ่งแวดล้อม | ปัญหา/อุปสรรคและการแก้ไข | เอกสารอ้างอิง |
|---|---|---|---|---|
| <p>3. คุณค่าการใช้ประโยชน์ของมนุษย์ (ต่อ)</p> <p>6) การป้องกันอัคคีภัย</p> | <p>6.1 จัดให้มีระบบป้องกันอัคคีภัย ดังนี้</p> <p>ระบบป้องกันอัคคีภัย</p> <p>- หัวดับเพลิงภายในโครงการ (Fire Hydrant) ขนาด 2½x2½x4 นิ้ว จำนวน 7 จุด กระจายอยู่รอบโครงการทั้งภายในโครงการโรงแรมส่วนเดิม และส่วนขยาย รับน้ำดับเพลิงจากถังเก็บน้ำดิบใต้ดิน (ตั้งอยู่ที่อาคารอเนกประสงค์ (อาคาร E) ภายในโครงการโรงแรมส่วนเดิม) โดยจะติดตั้งเครื่องสูบน้ำดับเพลิง (Fire Pump) ชนิดเครื่องยนต์ดีเซล อัตราการสูบ 113 ลบ.ม./ชม. ที่ TDH 137 ม. จำนวน 1 เครื่อง และติดตั้งเครื่องสูบน้ำช่วยดับเพลิง (Jockey Pump) อัตราการสูบ 0.09 ลบ.ม./ชม. ที่ TDH 140 ม. จำนวน 1 เครื่อง เพื่อสูบส่งน้ำดับเพลิงเข้าสู่ท่อดับเพลิง ขนาด 6 นิ้ว ซึ่งจะจัดให้มีอยู่ทั่วทั้งโครงการ ที่ต่อเข้ากับตู้เก็บสายฉีดน้ำดับเพลิง (FHC) บริเวณใกล้เคียง เพื่ออำนวยความสะดวกให้กับเจ้าหน้าที่ดับเพลิงใช้ในการระงับเหตุ</p> | <p>- โครงการได้ทำการติดตั้งหัวดับเพลิง ขนาด 2½x2½x4 นิ้ว จำนวน 7 จุด กระจายอยู่รอบโครงการทั้งภายในโครงการโรงแรมส่วนเดิม และส่วนขยาย รับน้ำดับเพลิงจากถังเก็บน้ำดิบใต้ดิน และติดตั้งเครื่องสูบน้ำดับเพลิง ชนิดเครื่องยนต์ดีเซล จำนวน 1 เครื่อง และติดตั้งเครื่องสูบน้ำช่วยดับเพลิง จำนวน 1 เครื่อง เพื่อสูบส่งน้ำดับเพลิงเข้าสู่ท่อดับเพลิง เพื่ออำนวยความสะดวกให้กับเจ้าหน้าที่ดับเพลิงใช้ในการระงับเหตุ</p> | - | <p>ภาพที่ 2.2-20</p> <p>ระบบป้องกันอัคคีภัยและการตรวจสอบระบบป้องกันและเตือนอัคคีภัย</p> |

| ผลกระทบสิ่งแวดล้อม | มาตรการป้องกันและแก้ไขผลกระทบสิ่งแวดล้อม | ผลการปฏิบัติตามมาตรการป้องกันและแก้ไขผลกระทบสิ่งแวดล้อม | ปัญหา/อุปสรรคและการแก้ไข | เอกสารอ้างอิง |
|---|---|---|---|---|
| <b>3. คุณค่าการใช้ประโยชน์ของมนุษย์ (ต่อ)</b><br><b>6) การป้องกันอัคคีภัย (ต่อ)</b> | <b>หวัรับน้ำดับเพลิงภายนอกอาคาร (Fire Department Connector) ขนาด 2½x2½x4 นิ้ว จำนวน 1 จุด พร้อม Check Valve สำหรับหัวสูบลูกจากองค์การบริหารส่วนตำบล กมลลา ตั้งอยู่ที่อาคารเอนกประสงค์ (อาคาร G) เพื่อรับน้ำดับเพลิงเข้าสู่ถังเก็บน้ำ กรณีเกิดเหตุเพลิงไหม้ และใช้เครื่องสูบน้ำดับเพลิง (Fire Pump) ของโครงการสูบน้ำจ่ายเข้าสู่ตู้เก็บสายฉีดน้ำดับเพลิง (FHC) ที่ติดตั้งทั่วบริเวณโครงการ</b> | - โครงการได้ทำการติดตั้งหวัรับน้ำดับเพลิงภายนอกอาคาร ขนาด 2½x2½x4 นิ้ว จำนวน 1 จุด พร้อม Check Valve สำหรับหัวสูบลูกจากองค์การบริหารส่วนตำบลกมลลา เพื่อรับน้ำดับเพลิงเข้าสู่ถังเก็บน้ำ กรณีเกิดเหตุเพลิงไหม้ และใช้เครื่องสูบน้ำดับเพลิงของโครงการสูบน้ำจ่ายเข้าสู่ตู้เก็บสายฉีดน้ำดับเพลิง โดยติดตั้งไว้ทั่วบริเวณโครงการ | - | <b>ภาพที่ 2.2-20</b><br>ระบบป้องกันอัคคีภัยและการตรวจสอบระบบป้องกันและเตือนอัคคีภัย |
| | <b>ตู้เก็บสายฉีดน้ำดับเพลิงพร้อมอุปกรณ์ (Fire Hose Cabinet : FHC) จำนวนทั้งหมด 7 ตู้ โดยจะติดตั้งบริเวณเดียวกับตำแหน่งหัวดับเพลิงภายในโครงการ</b> | - โครงการได้ทำการติดตั้งตู้เก็บสายฉีดน้ำดับเพลิงพร้อมอุปกรณ์จำนวน 7 ตู้ไว้ในบริเวณหัวดับเพลิงภายในโครงการ | - | |

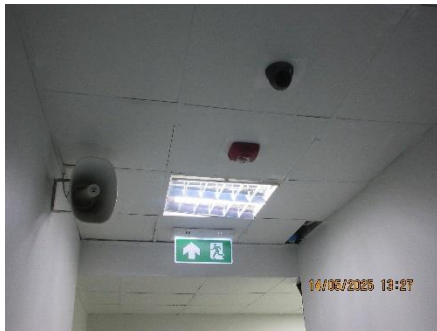
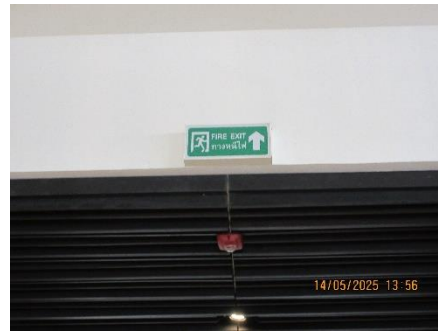
ภาพที่ 2.2-20 (ต่อ) ระบบป้องกันอัคคีภัย และการตรวจสอบระบบป้องกันและเตือนอัคคีภัย

| ผลกระทบสิ่งแวดล้อม | มาตรการป้องกันและแก้ไขผลกระทบสิ่งแวดล้อม | ผลการปฏิบัติตามมาตรการป้องกันและแก้ไขผลกระทบสิ่งแวดล้อม | ปัญหา/อุปสรรคและการแก้ไข | เอกสารอ้างอิง |
|---|---|---|---|---|
| | <b>ทางหนีไฟ จะใช้บันไดขึ้น-ลงของแต่ละอาคาร</b> | - โครงการได้จัดให้มีทางหนีไฟ โดยใช้บันไดขึ้น-ลงของแต่ละอาคาร | - | |

ทางหนีไฟ
