บทที่ 2

ผลการปฏิบัติตามมาตรการป้องกันและแก้ไขผลกระทบสิ่งแวดล้อม

ตารางที่ 2.2-1 สรุปผลการปฏิบัติตามมาตรการป้องกันและแก้ไขผลกระทบสิ่งแวดล้อม

โครงการ Jasmine Resort Hotel (ระยะดำเนินการ) ของบริษัท สุวรรณ เอสเตท จำกัด ระหว่างเดือนมกราคม-มิถุนายน พ.ศ. 2568

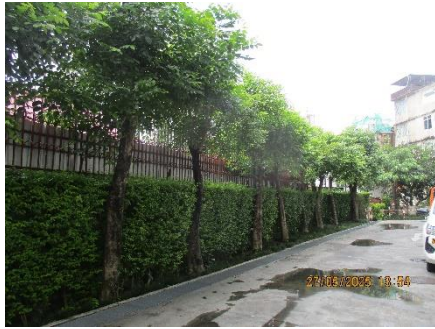
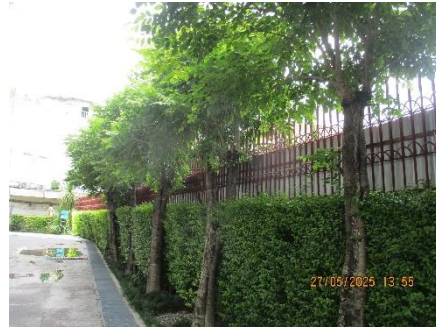
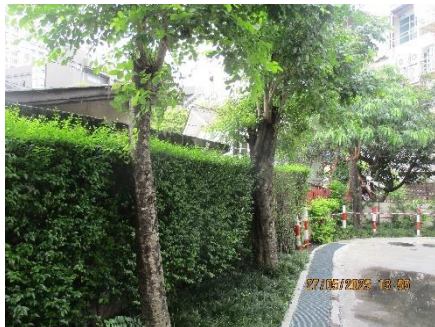
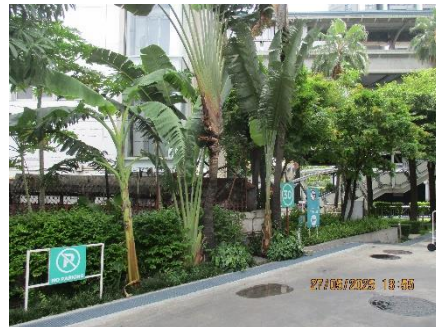
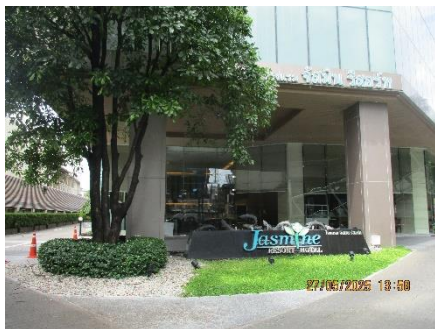
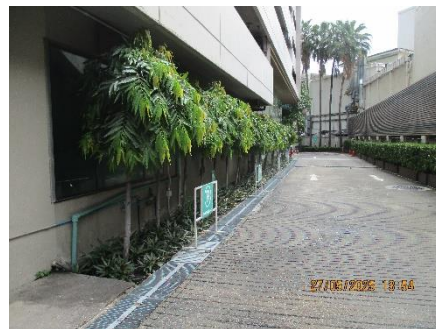
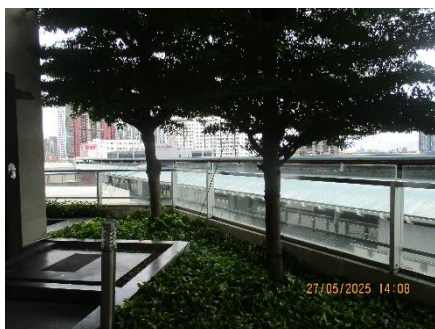
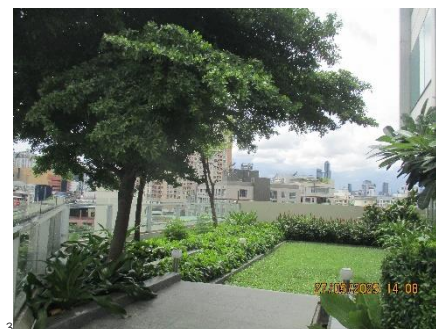
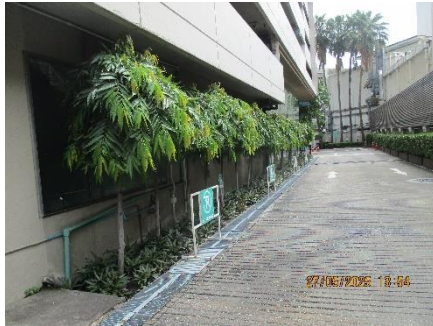
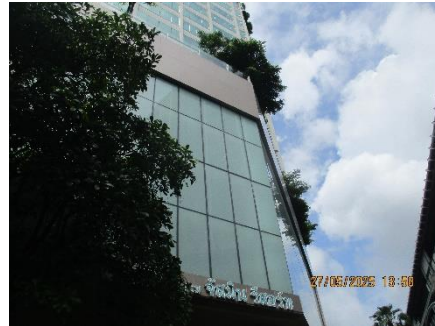
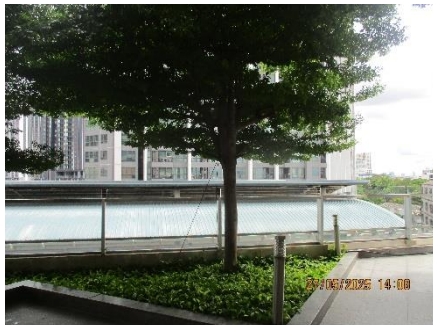
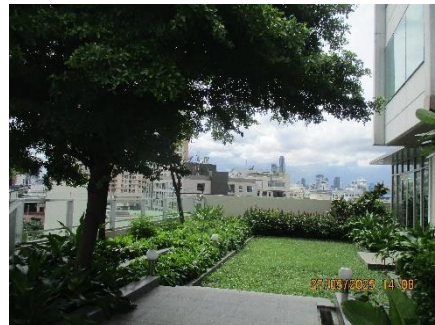
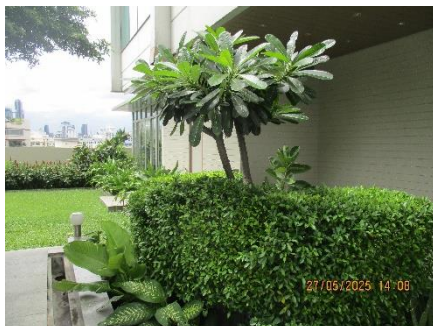
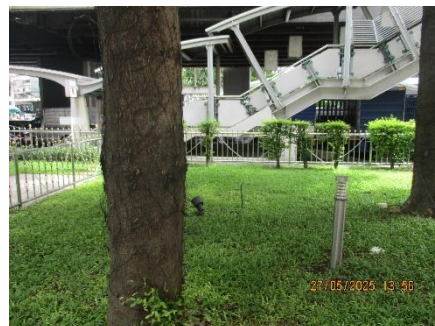
1.2 ดินและการชะล้าง พังทลาย	(1) ปลูกต้นไม้และหญ้าคลุมดินในบริเวณพื้นที่ว่างของ โครงการที่ได้มีการปูลาดพื้นผิว คิดเป็นพื้นที่สีเขียว จำนวน 826 ตารางเมตร เพื่อลดการชะล้างหน้าดิน	- โครงการมีการปลูกต้นไม้และหญ้าคลุมดินในบริเวณพื้นที่ว่าง ของโครงการที่ได้มีการปูลาดพื้นผิว คิดเป็นพื้นที่สีเขียว จำนวน 1,024 ตารางเมตร เพื่อลดการชะล้างหน้าดิน	-	ภาพที่ 2.2-1 พื้นที่สีเขียวภายใน โครงการ

ภาพที่ 2.2-1 พื้นที่สีเขียวภายในโครงการ

ภาพที่ 2.2-1 (ต่อ) พื้นที่สีเขียวภายในโครงการ

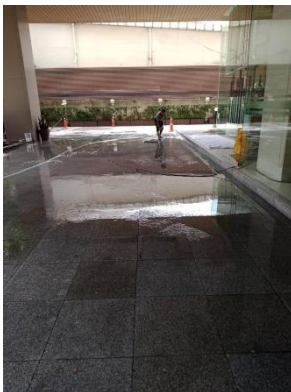
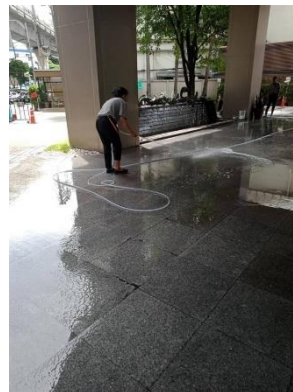
1.3 คุณภาพอากาศ	(1) ดูแลถนนและลานจอดรถในโครงการให้มีสภาพดี ไม่ชำรุด และสะอาด มีการเก็บกวาดเป็นประจำทุกวัน เพื่อป้องกันไม่ให้เกิดการกระจายตัวของฝุ่นเมื่อมี การใช้ถนน	- โครงการจัดให้มีพนักงานทำความสะอาดถนนและลานจอดรถ ภายในพื้นที่โครงการเป็นประจำทุกวัน	-	ภาพที่ 2.2-2 การทำความสะอาดถนน และลานจอดรถ

ภาพที่ 2.2-2 การทำความสะอาดถนนและลานจอดรถ

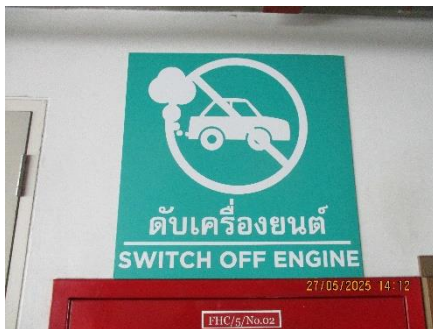
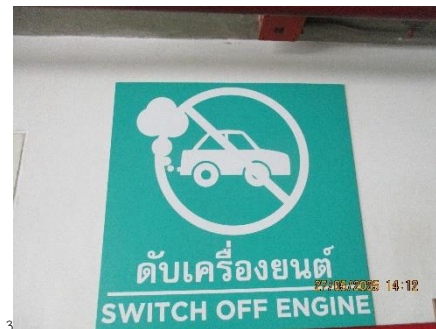
(3) ห้ามมิให้มีการติดเครื่องยนต์ ขณะทำการจอดอยู่ในโครงการ	- โครงการจัดให้มีป้ายเตือนดับเครื่องยนต์ขณะจอดรถภายในพื้นที่โครงการ พร้อมทั้งมอบหมายให้เจ้าหน้าที่รักษาความปลอดภัยรักษากำชับให้ปฏิบัติตามอย่างเคร่งครัด	-	ภาพที่ 2.2-3 ป้ายเตือนดับเครื่องยนต์ ขณะจอดรถ

ภาพที่ 2.2-3 ป้ายเตือนดับเครื่องยนต์ขณะจอดรถ

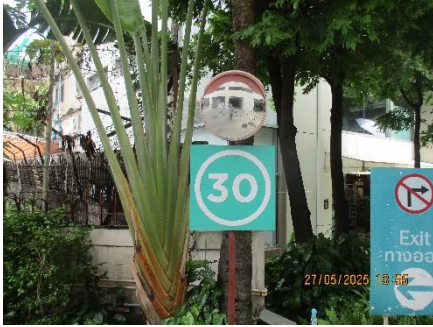
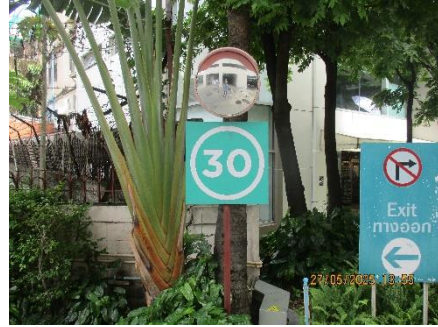
ภาพที่ 2.2-4 ป้ายจำกัดความเร็ว

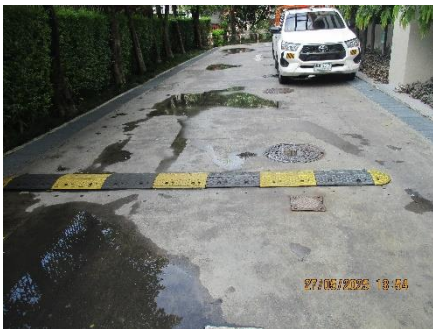
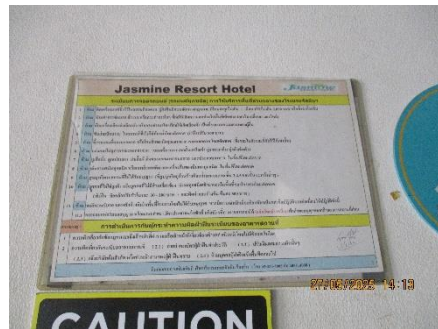
ภาพที่ 2.2-5 สันนุนลดความเร็ว

ภาพที่ 2.2-6 ป้ายเตือนห้ามส่งเสียงดัง

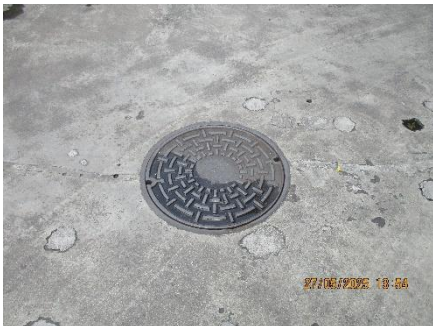
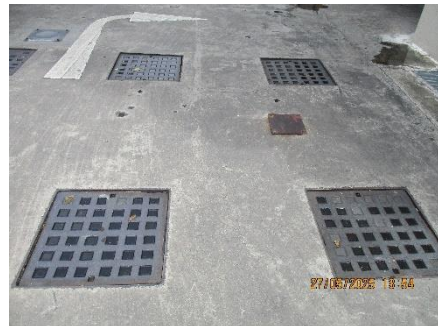
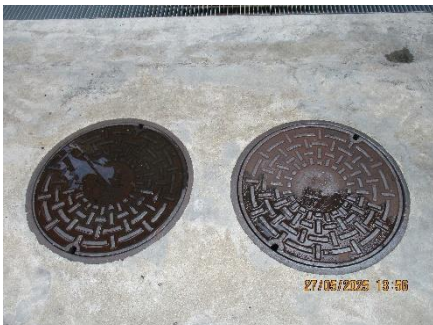
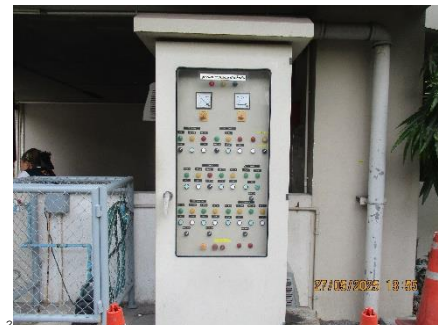
1.5 คุณภาพน้ำ	(1) น้ำเสียที่เกิดจากกิจกรรมการพักอาศัยในโครงการ จะถูกบำบัดโดยระบบบำบัดน้ำเสียแบบ Activated Sludge มีความสามารถในการรองรับน้ำเสียได้ 191.18 ลบ.ม./วัน โดยมีปริมาตรของบ่อเกรอะ 218.40 ลบ.ม. บ่อกรองไร้อากาศ 84 ลบ.ม. บ่อเติมอากาศ 112 ลบ.ม. บ่อตกตะกอน 24.50 ลบ.ม. บ่อเก็บตะกอน 9 ลบ.ม. บ่อเติมคลอรีน 24 ลบ.ม. และบำบัดให้ค่า BOD ₅ ของน้ำทิ้งมีค่าไม่เกิน 20 มก./ล. ซึ่งอยู่ในมาตรฐานคุณภาพน้ำทิ้งตามข้อกำหนดของกฎหมาย ก่อนไหลลงสู่ท่อระบายน้ำสาธารณะ	- โครงการมีการบำบัดน้ำเสียที่เกิดจากกิจกรรมการพักอาศัยในโครงการโดยระบบบำบัดน้ำเสียแบบ Activated Sludge และบำบัดให้ค่า BOD ₅ ของน้ำทิ้งมีค่าไม่เกิน 20 มิลลิกรัมต่อลิตร โดยระหว่างเดือนมกราคม-มิถุนายน พ.ศ. 2568 พบว่าผลการตรวจวิเคราะห์มีค่าอยู่ในมาตรฐานคุณภาพน้ำทิ้งตามข้อกำหนดของกฎหมาย ก่อนไหลลงสู่ท่อระบายน้ำสาธารณะ	-	ภาพที่ 2.2-7 ระบบบำบัดน้ำเสียแบบ Activated Sludge ภาคผนวก ค ใบรับรองผลการวิเคราะห์ คุณภาพน้ำทิ้ง

ภาพที่ 2.2-7 ระบบบำบัดน้ำเสียแบบ Activated Sludge

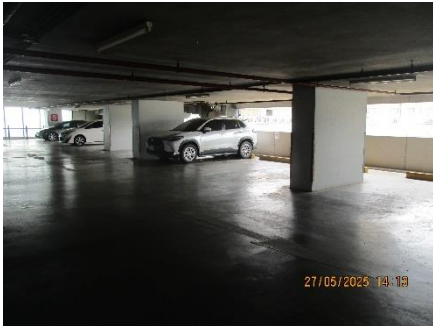
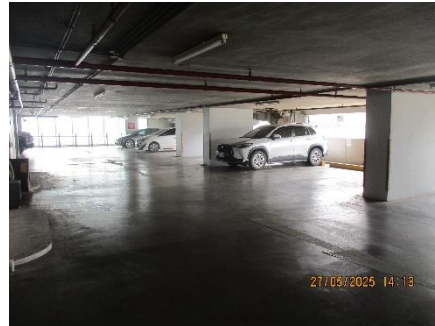
2.2 การจราจร	(1) จัดให้มีที่จอดรถในโครงการไม่น้อยกว่า 144 คัน	- โครงการจัดให้มีพื้นที่จอดรถภายในพื้นที่โครงการอย่างเพียงพอ	-	ภาพที่ 2.2-8 พื้นที่จอดรถ
	(2) จัดให้มีเจ้าหน้าที่/เจ้าหน้าที่รักษาความปลอดภัย ดูแล อำนวยความสะดวกในการจัดระเบียบที่จอดรถ การจราจร ภายในโครงการตลอดจนบริเวณด้านหน้าทางเข้า-ออก โครงการตลอดเวลา	- โครงการจัดให้มีเจ้าหน้าที่รักษาความปลอดภัย ดูแลอำนวยความสะดวกในการจัดระเบียบที่จอดรถ การจราจรภายในโครงการตลอดจนบริเวณด้านหน้าทางเข้า-ออกโครงการตลอดเวลา	-	ภาพที่ 2.2-9 เจ้าหน้าที่รักษาความปลอดภัย

ภาพที่ 2.2-8 พื้นที่จอดรถ

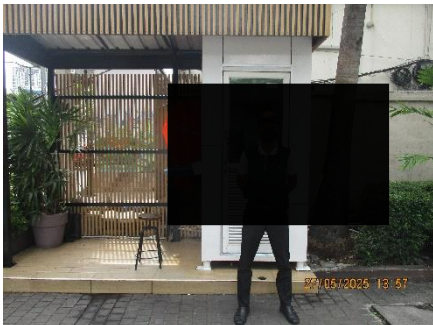
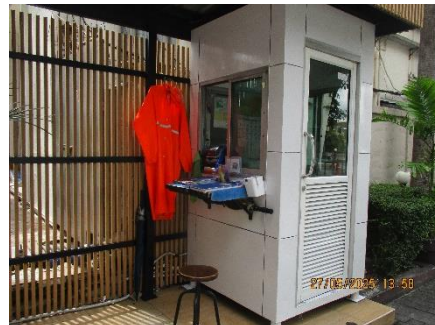
ภาพที่ 2.2-9 เจ้าหน้าที่รักษาความปลอดภัย

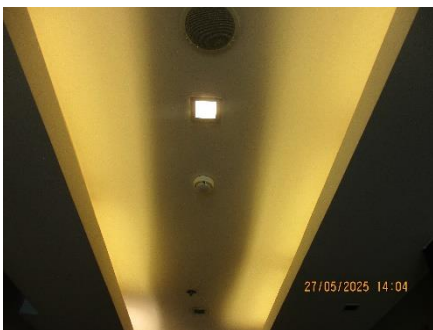
2. คุณค่าการใช้ประโยชน์ของมนุษย์ (ต่อ) 2.3 ไฟฟ้า	(1) ออกแบบและติดตั้งระบบไฟฟ้าและอุปกรณ์ไฟฟ้าแบบ ประหยัดพลังงาน เช่น ใช้หลอดฟลูออโรไลต์ หลอดตะเกียบ เป็นต้น	- โครงการมีการติดตั้งระบบไฟฟ้าและอุปกรณ์ไฟฟ้าแบบ ประหยัดพลังงาน	-	ภาพที่ 2.2-10 หลอดไฟ LED

ภาพที่ 2.2-10 หลอดไฟ LED

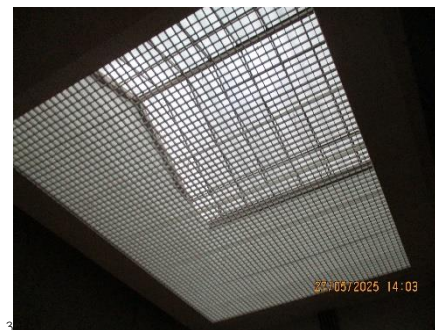
(2) ออกแบบให้สามารถใช้ประโยชน์จากแสงอาทิตย์ใน ส่วนต่างๆ ให้มากที่สุด เช่น การใช้ช่องแสง หลังคา โปร่งแสง เป็นต้น	- โครงการมีการออกแบบให้สามารถใช้ประโยชน์จาก แสงอาทิตย์ในส่วนต่างๆ ให้มากที่สุด เช่น การใช้ช่องแสง หลังคาโปร่งแสง เป็นต้น	-	ภาพที่ 2.2-11 หลังคาโปร่งแสง

ภาพที่ 2.2-11 หลังคาโปร่งแสง

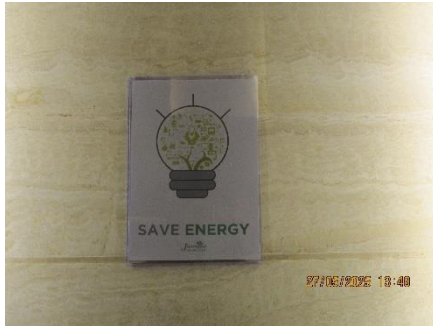
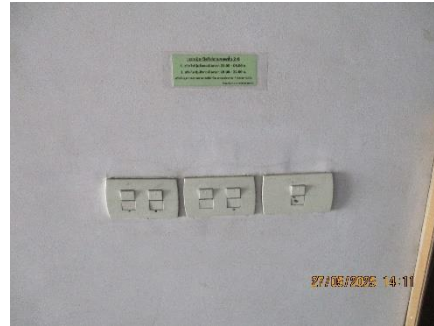
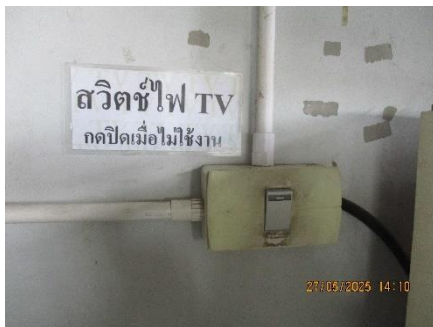
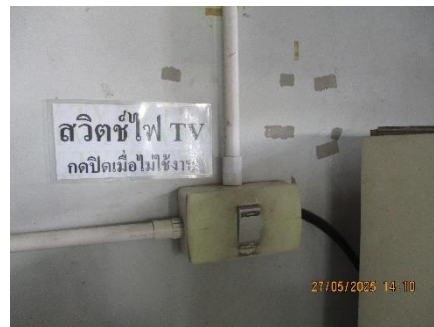
(3) มีมาตรการเสริมอื่นๆ ที่นำมาปรับปรุงการใช้พลังงาน ให้ประหยัดมากขึ้น เช่น การควบคุมการปิดไฟแสง สว่างที่ไม่จำเป็น มีการรณรงค์ส่งเสริมให้ผู้เข้าพักใน โรงแรมช่วยประหยัดพลังงานไฟฟ้า ประหยัดน้ำ เป็นต้น	- โครงการจัดให้มีป้ายรณรงค์การใช้พลังงานอย่างประหยัด เช่น ประหยัดไฟฟ้า ประหยัดน้ำ เป็นต้น	-	ภาพที่ 2.2-12 ป้ายรณรงค์ปิดไฟทุกครั้ง หลังใช้งาน

ภาพที่ 2.2-12 ป้ายรณรงค์ปิดไฟทุกครั้งหลังใช้งาน

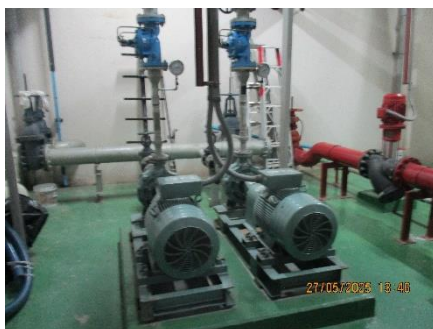
ภาพที่ 2.2-13 ถังสำรองน้ำใช้บริเวณชั้นใต้ดิน

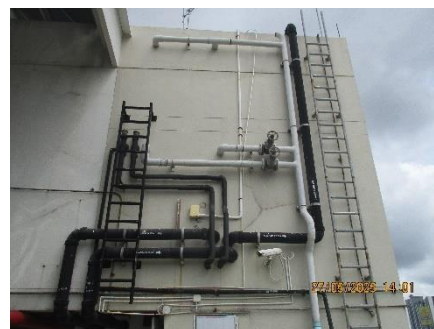
ภาพที่ 2.2-14 ถังสำรองน้ำใช้บริเวณชั้นดาดฟ้า

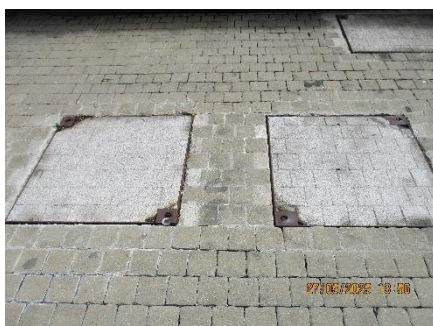
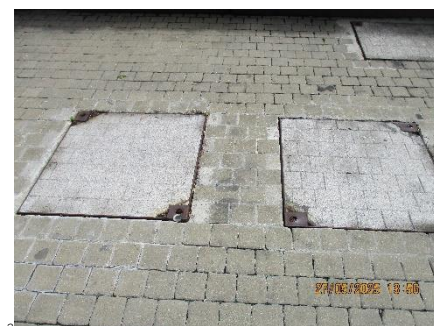
2.5 การระบายน้ำ	(1) ควบคุมอัตราการไหลออกของน้ำจากโครงการไม่ให้ มีค่ามากกว่าสภาพปัจจุบัน โดยจัดให้มีบ่อน้ำขนาด ความจุ 224 ลบ.ม. เป็นแหล่งพักน้ำก่อนระบาย ลงสู่ท่อระบายน้ำสาธารณะในช่วงที่มีฝนตก และระบาย น้ำออกไม่เกินกว่าอัตราการระบายน้ำเดิมก่อนพัฒนา โครงการ	- โครงการมีการควบคุมอัตราการไหลออกของน้ำจากโครงการ ไม่ให้มีค่ามากกว่าสภาพปัจจุบัน โดยจัดให้มีบ่อน้ำขนาด ความจุ 224 ลบ.ม. เป็นแหล่งพักน้ำก่อนระบายลงสู่ท่อระบาย น้ำสาธารณะในช่วงที่มีฝนตก และระบายน้ำออกไม่เกินกว่า อัตราการระบายน้ำเดิมก่อนพัฒนาโครงการ	-	ภาพที่ 2.2-15 บ่อน้ำ

ภาพที่ 2.2-15 บ่อหน่วงน้ำ

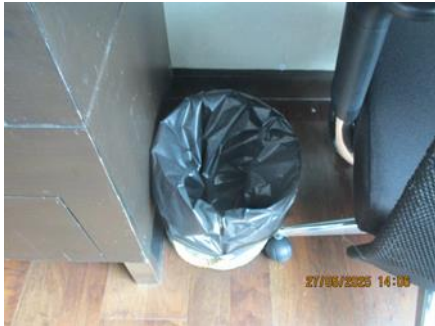
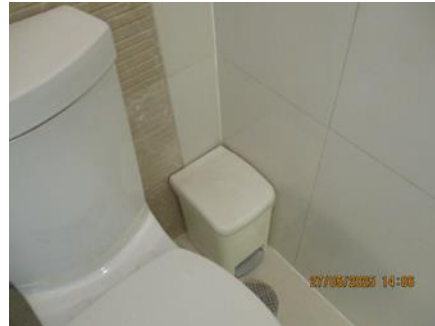
ภาพที่ 2.2-16 ถึงขยะภายในห้องพักและห้องน้ำ

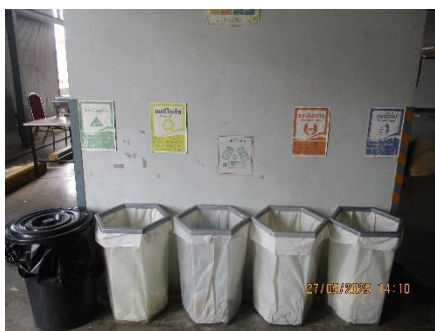
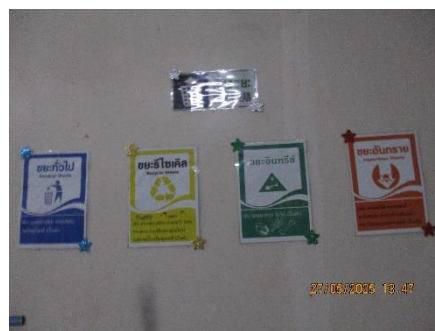
ภาพที่ 2.2-17 ถึงขยะแยกประเภท

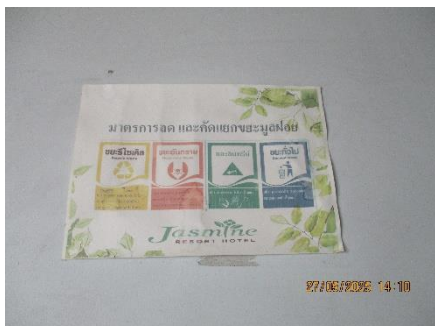
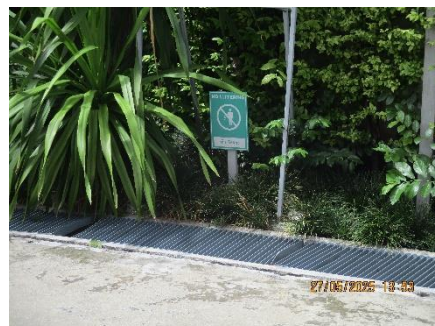
(2) ประชาสัมพันธ์ให้ผู้เข้าพักทำการแยกขยะมูลฝอย ก่อนทิ้งลงในถังขยะให้ถูกประเภทที่จัดไว้	- โครงการจัดให้มีถังมูลฝอยแยกประเภท พร้อมทั้งติดป้ายรณรงค์ ให้คัดแยกขยะก่อนทิ้ง	-	ภาพที่ 2.2-18 ป้ายรณรงค์คัดแยกขยะ ก่อนทิ้ง ภาพที่ 2.2-19 ป้ายห้ามทิ้งขยะลงพื้น

ภาพที่ 2.2-18 ป้ายรณรงค์คัดแยกขยะก่อนทิ้ง

ภาพที่ 2.2-19 ป้ายห้ามทิ้งขยะลงพื้น

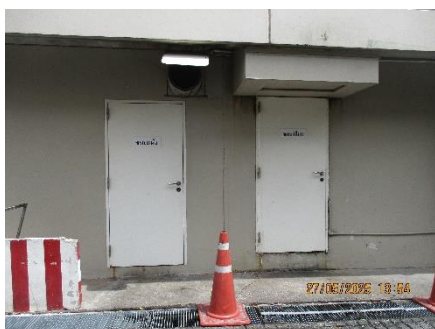
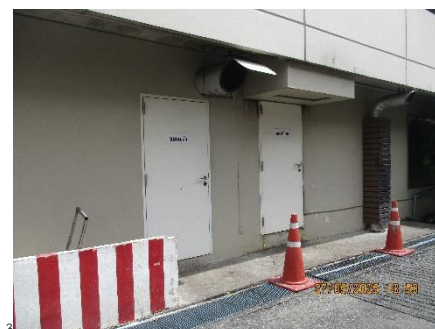
(3) จัดให้มีพนักงานทำการจัดเก็บขยะมูลฝอยจาก ถังรวบรวมที่จัดไว้ในแต่ละห้องพักและในแต่ละพื้นที่ ในอาคาร อย่างน้อยวันละ 1 ครั้ง เพื่อไม่ให้มีขยะตกค้าง รวบรวมไว้ในที่พักขยะของโครงการ โดยไม่ให้มีการ หกเรี่ยราด	- โครงการจัดให้มีพนักงานทำความสะอาดและรวบรวมมูลฝอย จากบริเวณต่างๆ ภายในโครงการ เก็บไว้ในห้องพักมูลฝอย ประจำชั้น และขนย้ายไปที่ห้องพักมูลฝอยรวมของโครงการ เป็นประจำทุกวัน	-	ภาพที่ 2.2-20 ห้องพักมูลฝอยของ โครงการ

ภาพที่ 2.2-20 ห้องพักมูลฝอยของโครงการ

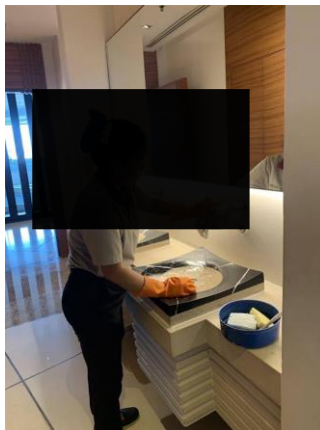
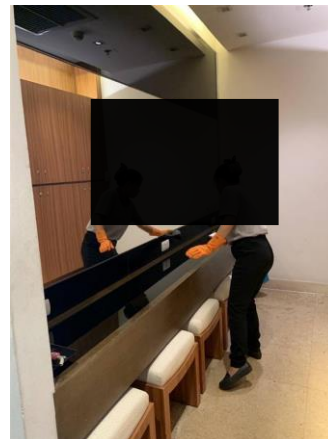
(2) จัดให้มีอุปกรณ์ป้องกันด้านสุขอนามัยและความ ปลอดภัยที่เหมาะสม เช่น ถุงมือ ผ้าปิดจมูกสำหรับ พนักงานทำความสะอาด ถุงมือ รองเท้าหุ้มส้น สำหรับ พนักงานช่างซ่อมบำรุงดูแลอุปกรณ์ไฟฟ้า เป็นต้น	- โครงการจัดให้มีอุปกรณ์ป้องกันด้านสุขอนามัยและความ ปลอดภัยที่เหมาะสมตามประเภทของงาน เช่น ถุงมือ ผ้าปิด จมูกสำหรับพนักงานทำความสะอาด เป็นต้น	-	ภาพที่ 2.2-22 อุปกรณ์ป้องกันด้าน สุขอนามัยและความ ปลอดภัย

ภาพที่ 2.2-22 อุปกรณ์ป้องกันด้านสุขอนามัยและความปลอดภัย สำหรับพนักงานทำความสะอาด

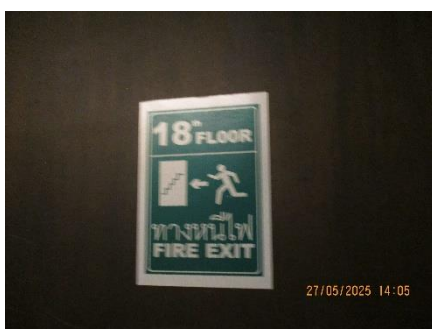
ภาพที่ 2.2-23 ป้ายทางหนีไฟ

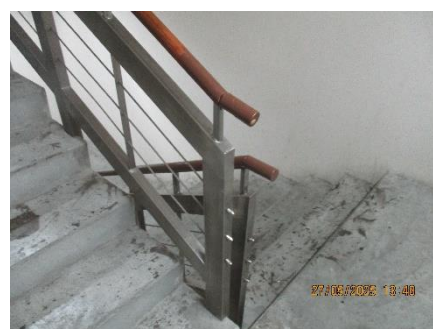
ภาพที่ 2.2-24 บันไดหนีไฟ

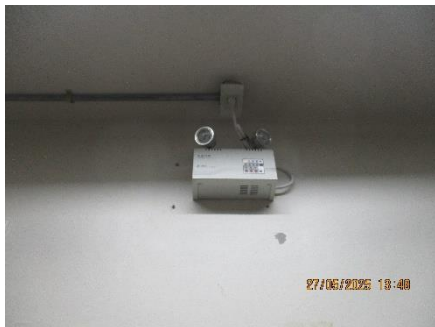
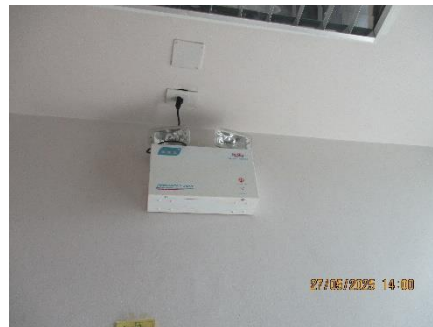
ภาพที่ 2.2-25 ไฟส่องสว่างฉุกเฉิน

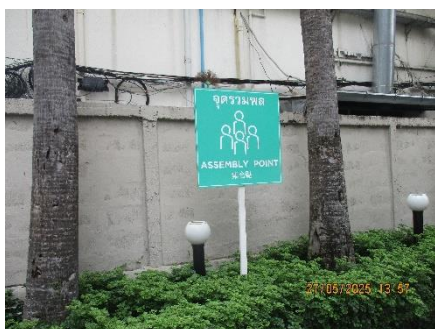
ภาพที่ 2.2-26 จุดรวมพล

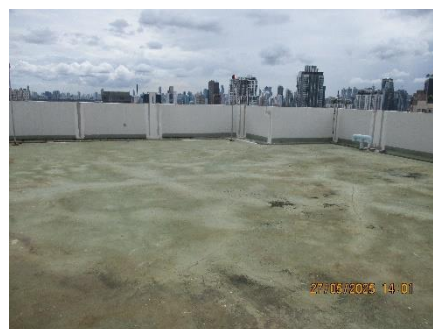
ภาพที่ 2.2-27 ลานหนีไฟทางอากาศ

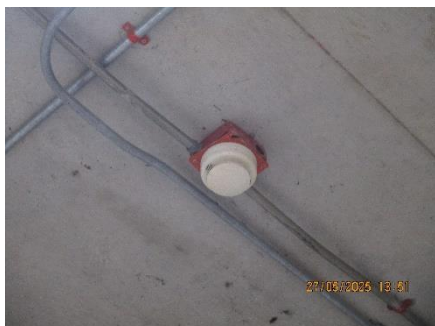
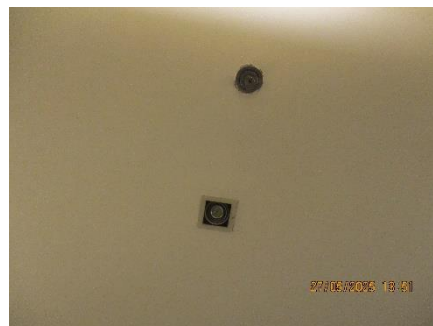
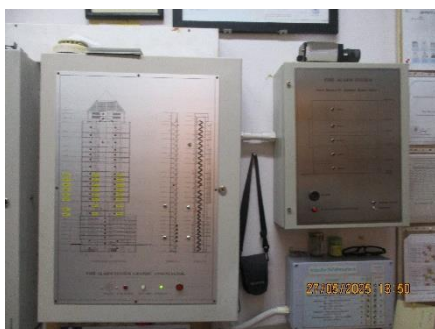
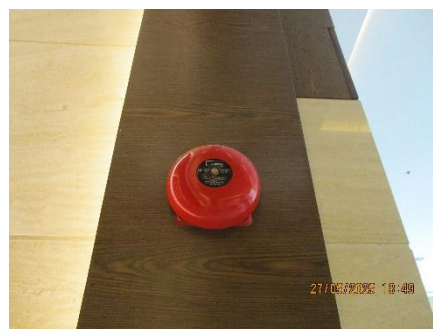
ภาพที่ 2.2-28 อุปกรณ์แจ้งเหตุสัญญาณเตือนเพลิงไหม้ในอาคาร

(4) ติดตั้งอุปกรณ์แจ้งเหตุสัญญาณเตือนเพลิงไหม้ใน อาคารอย่างทั่วถึง	- โครงการได้ติดตั้งอุปกรณ์แจ้งเหตุสัญญาณเตือนเพลิงไหม้ ในอาคารอย่างทั่วถึง	-	ภาพที่ 2.2-28 อุปกรณ์แจ้งเหตุสัญญาณ เตือนเพลิงไหม้ในอาคาร

อุปกรณ์ตรวจจับควันและความร้อน

ระบบเตือนไฟไหม้และ Indicator Lamp

อุปกรณ์ส่งสัญญาณเตือนเพลิงไหม้

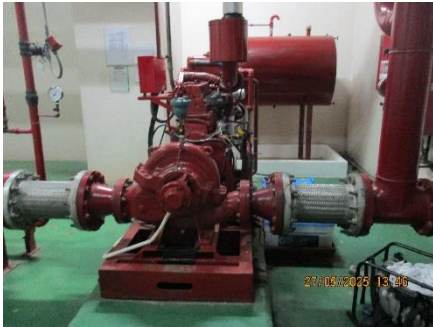
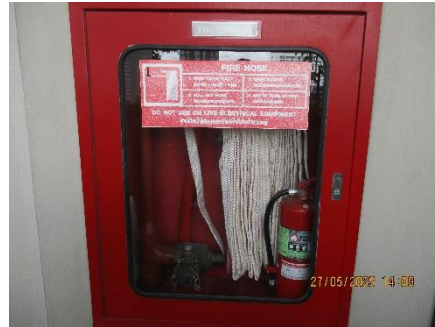
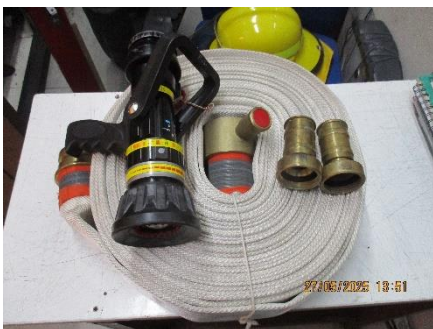
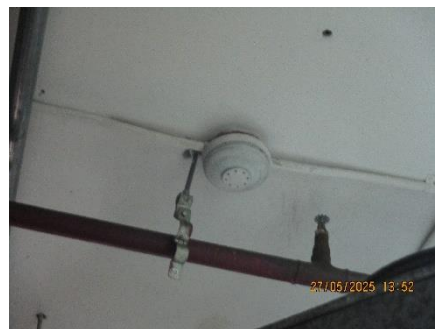
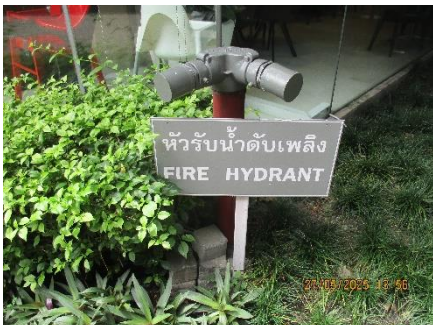
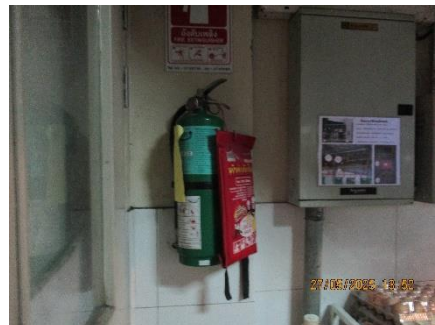
3. คุณภาพชีวิต (ต่อ) 3.3 การป้องกันอัคคีภัย (ต่อ)	(3) ติดตั้งอุปกรณ์ดับเพลิง และอุปกรณ์แจ้งเหตุสัญญาณเตือนเพลิงไหม้ในอาคารให้สอดคล้องกับกฎกระทรวง ฉบับที่ 33 รายละเอียดดังนี้ เครื่องสูบน้ำดับเพลิงชนิดเครื่องยนต์ดีเซล ตู้หัวฉีคน้ำดับเพลิง พร้อมถังน้ำยาเคมี หัวฉีคน้ำดับเพลิงอัตโนมัติ ครอบคลุมพื้นที่ทั้งหมด ทุกชั้น บันไดหนีไฟ จำนวน 1 แห่ง บริเวณด้านหลัง อาคารและบันไดหลัก 1 แห่งด้านหน้าโถงลิฟต์ของ อาคาร ลานหนีไฟทางอากาศ ระบบเตือนไฟไหม้ ครอบคลุมได้ยั้งโรงแรม อุปกรณ์ตรวจจับความร้อน อุปกรณ์จับควัน Indicator Lamp หัวรับน้ำดับเพลิง ติดตั้งภายนอกอาคาร บริเวณด้านหน้าอาคาร	- โครงการได้ติดตั้งอุปกรณ์ดับเพลิง และอุปกรณ์แจ้งเหตุสัญญาณเตือนเพลิงไหม้ในอาคารให้สอดคล้องกับกฎกระทรวง ฉบับที่ 33 อาทิเช่น เครื่องสูบน้ำดับเพลิงชนิดเครื่องยนต์ดีเซล ตู้หัวฉีคน้ำดับเพลิง พร้อมถังน้ำยาเคมี หัวฉีคน้ำดับเพลิงอัตโนมัติ เป็นต้น ให้ครอบคลุมพื้นที่โครงการ	-	ภาพที่ 2.2-28 อุปกรณ์แจ้งเหตุสัญญาณ เตือนเพลิงไหม้ในอาคาร ภาพที่ 2.2-29 อุปกรณ์ดับเพลิง

เครื่องสูบน้ำดับเพลิงชนิดเครื่องยนต์ดีเซล

ตู้หัวฉีดน้ำดับเพลิง พร้อมถังน้ำยาเคมี

หัวฉีดน้ำดับเพลิง

หัวฉีดน้ำดับเพลิงอัตโนมัติ

หัวรับน้ำดับเพลิง

ถังดับเพลิง

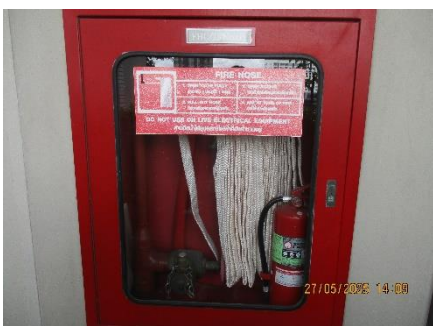
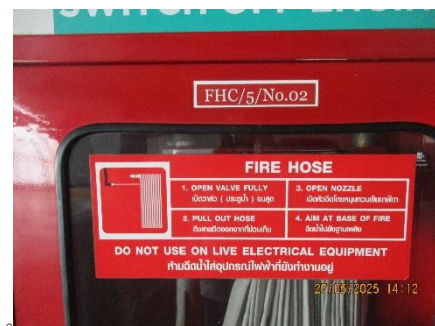
3. คุณภาพชีวิต (ต่อ) 3.3 การป้องกันอัคคีภัย (ต่อ)	(6) ติดป้ายแนะนำวิธีการใช้อุปกรณ์ในการป้องกันอัคคีภัย ภายในห้องพัก เพื่อให้ผู้เข้าพักทราบ	- - เนื่องจากระบบป้องกันอัคคีภัยภายในห้องพักเป็นระบบ ดับเพลิงแบบอัตโนมัติ (Sprinkler) ทางโครงการจึงไม่มีการติด ป้ายแนะนำวิธีการใช้งานอุปกรณ์ดับเพลิงภายในห้องพัก แต่ได้ มีการติดไว้ภายนอกห้องพัก บริเวณที่มีการติดตั้งอุปกรณ์ ดับเพลิง	-	ภาพที่ 2.2-30 ป้ายแนะนำวิธีการใช้งาน อุปกรณ์ดับเพลิง

ภาพที่ 2.2-30 ป้ายแนะนำวิธีการใช้งานอุปกรณ์ดับเพลิง

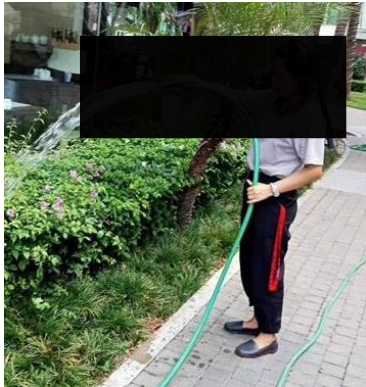
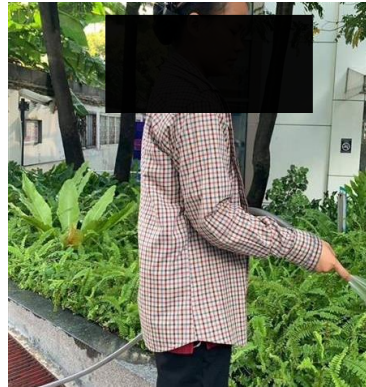
(3) มีการจัดการดูแลพื้นที่สีเขียวให้อยู่ในสภาพสวยงาม ตลอดเวลา เพื่อเพิ่มทัศนียภาพและความน่าอยู่ให้กับ โครงการ และผู้ที่ผ่านไปมา	- โครงการจัดให้มีเจ้าหน้าที่ดูแลรักษาพื้นที่สีเขียวให้อยู่ในสภาพ สวยงามอยู่เสมอ	-	ภาพที่ 2.2-31 เจ้าหน้าที่ดูแลรักษา พื้นที่สีเขียวและ สภาพแวดล้อม ภายในโครงการ

ภาพที่ 2.2-31 เจ้าหน้าที่ดูแลรักษาพื้นที่สีเขียวและสภาพแวดล้อมภายในโครงการ
