โดยรายงานผลการปฏิบัติตามมาตรการป้องกันและแก้ไขผลกระทบสิ่งแวดล้อม และมาตรการติดตามตรวจสอบผลกระทบสิ่งแวดล้อม ระยะดำเนินการ ของโครงการโรงแรมทวารวดี รีสอร์ท ระหว่างเดือนมกราคม-มิถุนายน พ.ศ. 2568 ฉบับนี้ ประกอบด้วย ผลการตรวจสอบการปฏิบัติตามมาตรการป้องกันและแก้ไขผลกระทบสิ่งแวดล้อม แสดงไว้ในบทที่ 2 และผลการติดตามตรวจสอบผลกระทบสิ่งแวดล้อม ได้แก่ คุณภาพน้ำทิ้ง แสดงไว้ในบทที่ 3

ผลการติดตามตรวจสอบการปฏิบัติตามมาตรการป้องกันและแก้ไขผลกระทบสิ่งแวดล้อม โครงการโรงแรมทวาราวดี รีสอร์ท ของบริษัท มายกรีนเรสลิเด้นซ์ จำกัด ระหว่างเดือนมกราคม-มิถุนายน พ.ศ. 2568 แสดงดังตารางที่ 2-1 และ รูปที่ 2-1 ถึง รูปที่ 2-15

ตารางที่ 2-1 สรุปผลการปฏิบัติตามมาตรการป้องกันและแก้ไขผลกระทบสิ่งแวดล้อมสิ่งแวดล้อม โครงการโรงแรมทวาราวดี รีสอร์ท ระยะดำเนินการ
ของบริษัท มายกรีนเรสลิเด้นซ์ จำกัด ระหว่างเดือนมกราคม-มิถุนายน พ.ศ. 2568

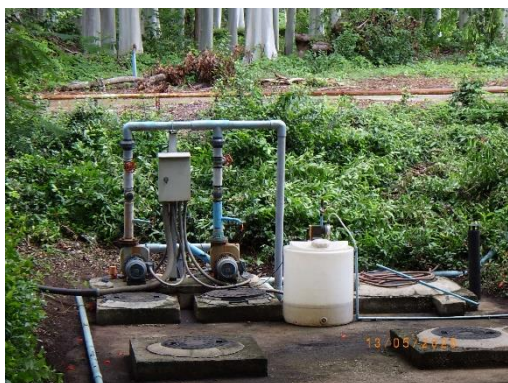
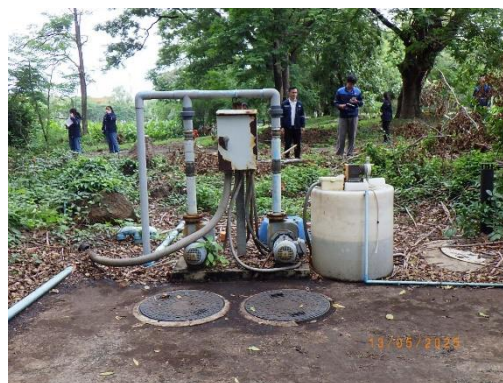
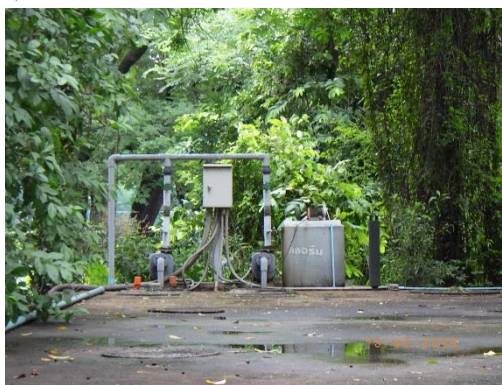
รูปที่ 2-1 ระบบบำบัดน้ำเสียของโครงการ

ผลกระทบ สิ่งแวดล้อม	มาตรการป้องกันและแก้ไขผลกระทบสิ่งแวดล้อม	รายละเอียดการปฏิบัติตามมาตรการ	ปัญหา/อุปสรรค และการแก้ปัญหา	เอกสารอ้างอิง
1. คุณภาพน้ำ	- ติดตั้งระบบบำบัดน้ำเสียแบบ Anaerobic and Aerobic Treatment Process ให้มีความสามารถรองรับน้ำเสียได้น้อย 48 ลบ.ม./วัน/ชุด จำนวน 3 ชุด โดยระบบดังกล่าวประกอบไปด้วย ถังดักไขมัน ถังเกราะ ถังกรองไร้อากาศ ถังเติมอากาศ ถังตกตะกอน และถังพักน้ำทิ้ง	โครงการมีการติดตั้งระบบบำบัดน้ำเสีย ที่ความสามารถรองรับน้ำเสียได้ อย่างน้อย 48 ลบ.ม./วัน/ชุด จำนวน 3 ชุด ตามที่กำหนดไว้ในมาตรการ	-	รูปที่ 2-1

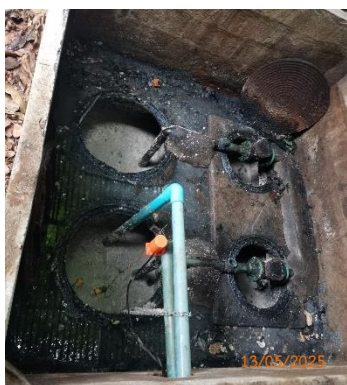
รูปที่ 2-2 ปอดักไขมัน

ผลกระทบสิ่งแวดล้อม	มาตรการป้องกันและแก้ไขผลกระทบสิ่งแวดล้อม	รายละเอียดการปฏิบัติตามมาตรการ	ปัญหา/อุปสรรคและการแก้ปัญหา	เอกสารอ้างอิง
1. คุณภาพน้ำ (ต่อ)	- ติดตั้งบ่อดักไขมัน และมูลฝอย เพื่อให้ไขมันจากห้องครัวไหลผ่านก่อนระบายลงสู่ระบบบำบัดน้ำเสีย	โครงการมีการติดตั้งบ่อดักไขมัน เพื่อรองรับน้ำเสียจากห้องครัว ก่อนระบายลงสู่ระบบบำบัดน้ำเสีย	-	รูปที่ 2-2

- ดักคราบไขมันในบ่อดักไขมันอย่างน้อยสัปดาห์ละ 2 ครั้ง	โครงการได้จัดจ้างผู้รับเหมาที่ได้อนุญาตจากทางองค์การปกครองส่วนท้องถิ่น เพื่อเข้ามาดูดไขมันจากบ่อดักไขมันโดยตรง	-	รูปที่ 2-2 รูปที่ 2-7 เอกสารแนบ ค-11

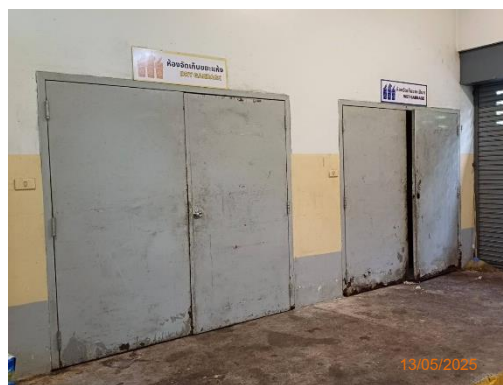
รูปที่ 2-3 ห้องพักขยะมูลฝอยรวม

2. มูลฝอย	- รวบรวมมูลฝอยที่เกิดขึ้นใส่ไว้ในถุงพลาสติกสีดำ (ถุงดำ) มัดปิดปากถุงก่อนนำไปรวบรวมไว้ในห้องพักมูลฝอย โดยภายในแบ่งออกเป็น 2 ส่วน ส่วนที่ 1 มีปริมาตร 34.97 ลบ.ม. ใช้สำหรับเก็บมูลฝอยแห้ง และส่วนที่ 2 มีปริมาตร 33.67 ลบ.ม. ใช้สำหรับเก็บมูลฝอยสด ก่อนให้บริษัท 304 อินดัสเตรียล ปาร์ค จำกัด รับไปกำจัดต่อไป	โครงการมีห้องพักมูลฝอยรวม ซึ่งแบ่งเป็นห้องจัดเก็บขยะแห้ง และขยะเปียก โดยมูลฝอยที่เกิดขึ้นภายในพื้นที่โครงการแบ่งออกเป็น 3 ประเภท ได้แก่ <ul style="list-style-type: none"> ขยะทั่วไป โดยบริษัท บี โพลีเพลชั่นนอล คอนซัลแทนท์ จำกัด เป็นผู้รับไปกำจัด 5-6 ครั้ง/สัปดาห์ เศษอาหาร โดยทำการรวบรวมให้กับเกษตรกร 2-3 วัน/ครั้ง ขยะรีไซเคิล โดยนำไปขายให้กับผู้รับซื้อของเก่า เดือนละครั้ง 	-	รูปที่ 2-3 รูปที่ 2-4 รูปที่ 2-5 รูปที่ 2-6 เอกสารแนบ ค-6 เอกสารแนบ ค-10

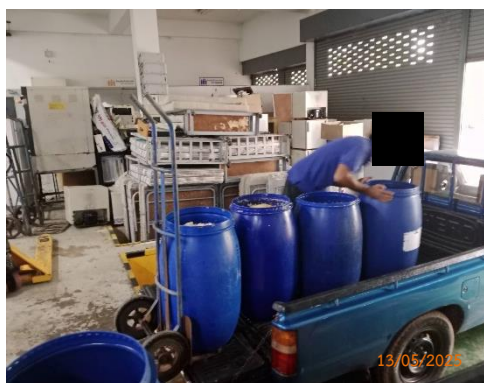
รูปที่ 2-6 เกษตรกรมารับมูลฝอยสด

- รวบรวมมูลฝอยสดที่เก็บรวบรวมไว้ในห้องพักมูลฝอย ขายให้แก่เกษตรกรเพื่อนำไปใช้ในการเลี้ยงสัตว์ต่อไป	มูลฝอยสด เช่น เศษอาหาร จะทำการรวบรวมให้เกษตรกร ซึ่งจะมีเกษตรกรมารับ 2-3 วัน/ครั้ง โดยปริมาณขยะสดเฉลี่ยวันละ 2-3 ถัง (ถังละ 200 ลิตร)	-	รูปที่ 2-6

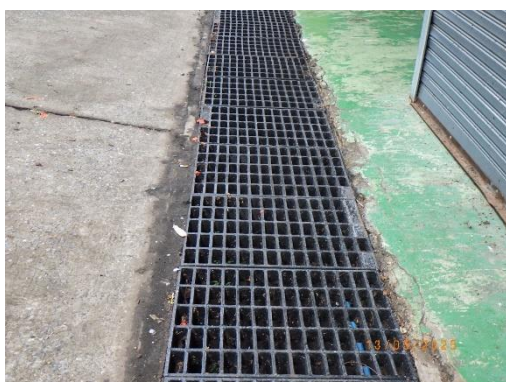
รูปที่ 2-8 ตะแกรงดักมูลฝอย บริเวณจุดระบายน้ำ
เข้าสู่ท่อระบายของโครงการ

ผลกระทบ สิ่งแวดล้อม	มาตรการป้องกันและแก้ไขผลกระทบสิ่งแวดล้อม	รายละเอียดการปฏิบัติตามมาตรการ	ปัญหา/อุปสรรค และการแก้ปัญหา	เอกสารอ้างอิง
3. การระบายน้ำและ การป้องกันน้ำท่วม	- ติดตั้งตะแกรงดักมูลฝอยบริเวณจุดระบายน้ำเข้าสู่ท่อระบายน้ำ	โครงการได้ติดตั้งตะแกรงดักมูลฝอย ณ บริเวณจุดระบายน้ำเข้าสู่ท่อระบายน้ำของโครงการ	-	รูปที่ 2-8

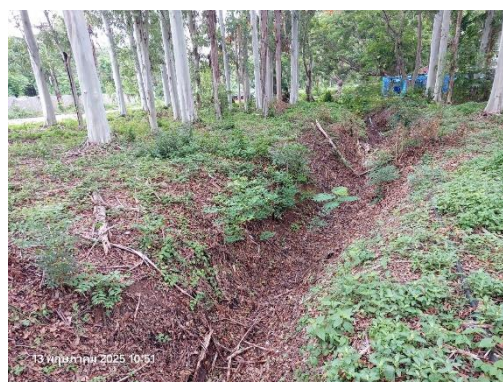
รูปที่ 2-9 รางระบายน้ำฝน

- ระบายน้ำฝนจากตัวอาคาร และพื้นที่โดยรอบลงสู่รางระบายน้ำที่มีขนาดความกว้าง 2.0 เมตร และความลึก 1.5 เมตร เพื่อรวบรวมไปยังทะเลสาบขนาดความจุ 83,200 ลบ.ม. ต่อไป	โครงการมีรางระบายน้ำฝนโดยรอบพื้นที่โครงการ ส่วนตัวอาคารมีท่อระบายน้ำฝนจากตัวอาคารไหลลงสู่ทะเลสาบโดยตรง	-	รูปที่ 2-9

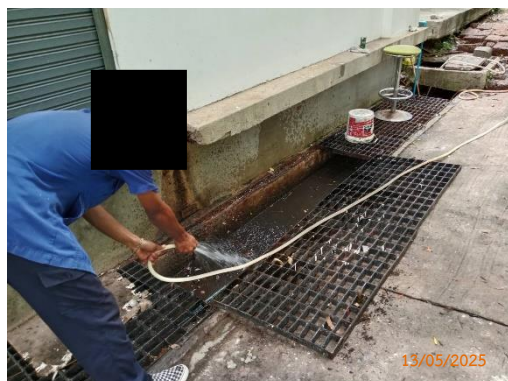
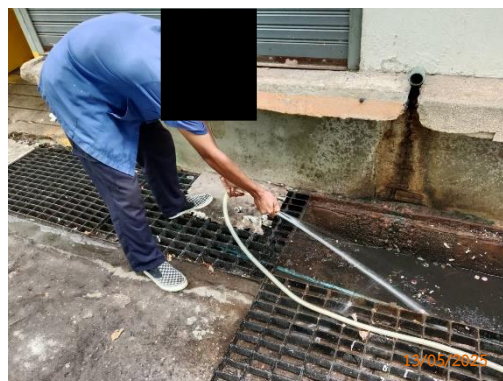
รูปที่ 2-10 การลอกท่อระบายน้ำ

- หมั่นกำจัดมูลฝอยที่อุดตันตามท่อระบายน้ำเป็นประจำ	โครงการจัดให้มีเจ้าหน้าที่ตรวจสอบและดูแลท่อระบายน้ำ 1 ครั้ง/เดือน และมีการตรวจด้วยสายตาทุกวัน	-	รูปที่ 2-10

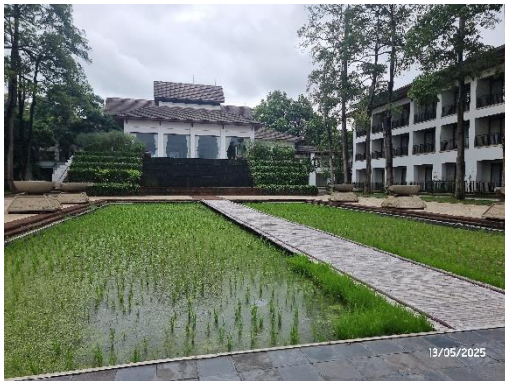
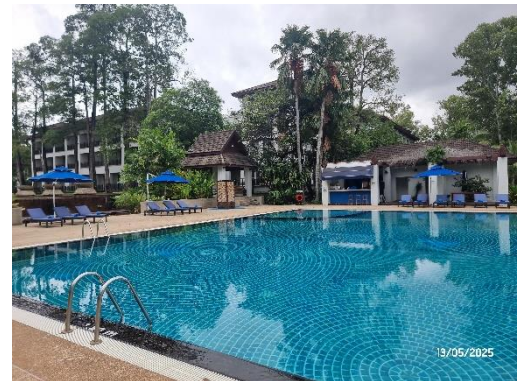
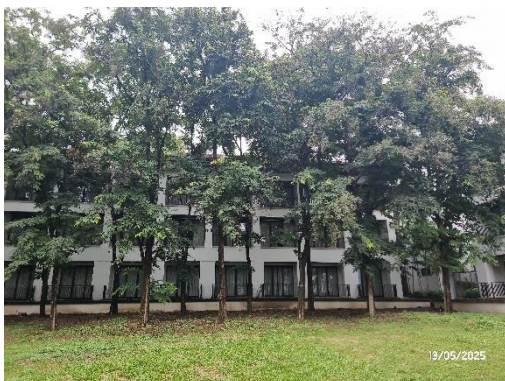
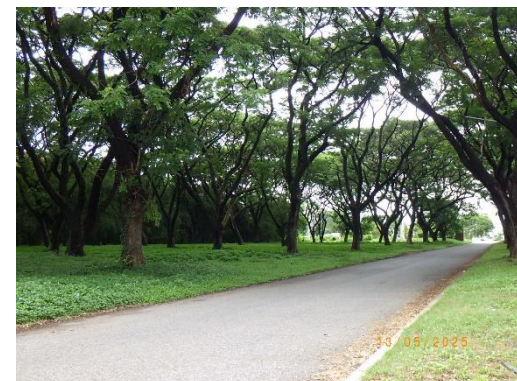
รูปที่ 2-15 พื้นที่สีเขียว และสภาพแวดล้อมของโครงการ

ผลกระทบ สิ่งแวดล้อม	มาตรการป้องกันและแก้ไขผลกระทบสิ่งแวดล้อม	รายละเอียดการปฏิบัติตามมาตรการ	ปัญหา/อุปสรรค และการแก้ปัญหา	เอกสารอ้างอิง
6. พื้นที่สีเขียว	- จัดให้มี และดูแลบำรุงรักษาพื้นที่สีเขียวทั้งหมดของโครงการ โดยเน้น การปลูกพรรณไม้ยืนต้นเป็นหลัก อาทิ มะม่วง ประดู่ป่า ยูคาลิปตัส	โครงการมีการดูแลรักษาพรรณไม้ที่ปลูกภายในโครงการ รวมถึงดำเนินการ ปลูกพรรณไม้เพิ่มเติม เพื่อเป็นการดูแลและเพิ่มเติมพื้นที่สีเขียวของ โครงการอยู่เสมอ	-	รูปที่ 2-15
