บทที่ 3

การปฏิบัติตามมาตรการติดตามตรวจสอบ
และแก้ไขผลกระทบสิ่งแวดล้อม

3.1 ผลการปฏิบัติตามมาตรการติดตามตรวจสอบผลกระทบสิ่งแวดล้อมโครงการศาลาแดง คอนโดมิเนียมเดือนมกราคม-มิถุนายน 2568

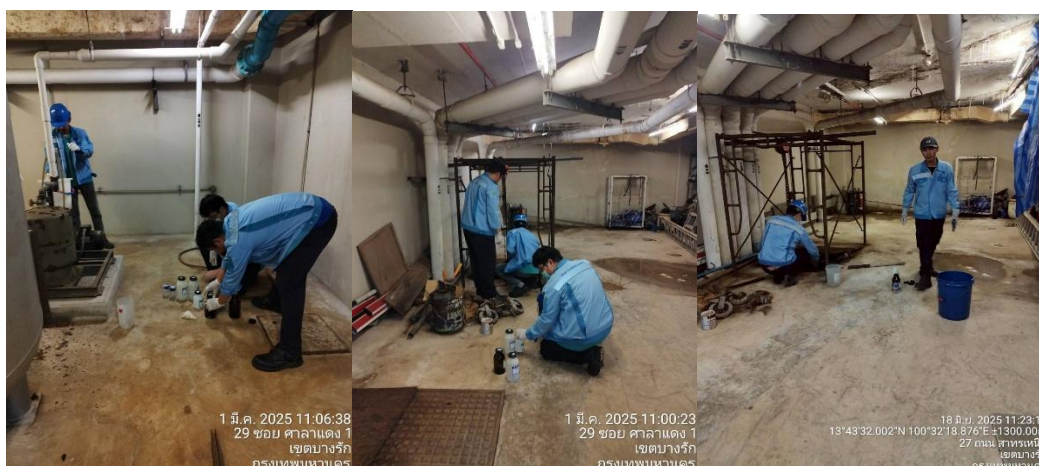
รูปที่ 3.2.1 จุดตรวจวัดคุณภาพน้ำทิ้งบริเวณถังพักน้ำทิ้งภายในคอนโดมิเนียมศาลาแดง เรสซิเดนซ์

จุดตรวจวัดคุณภาพน้ำทิ้ง ถังพักน้ำทิ้ง และบ่อตรวจคุณภาพน้ำพร้อมตะแกรงดักขยะ ซึ่งดำเนินการเก็บตัวอย่างน้ำทิ้งสำหรับตรวจวิเคราะห์ ในเดือนมกราคม - มิถุนายน พ.ศ. 2568 ดังแสดงในรูปภาพที่ 3.2.1

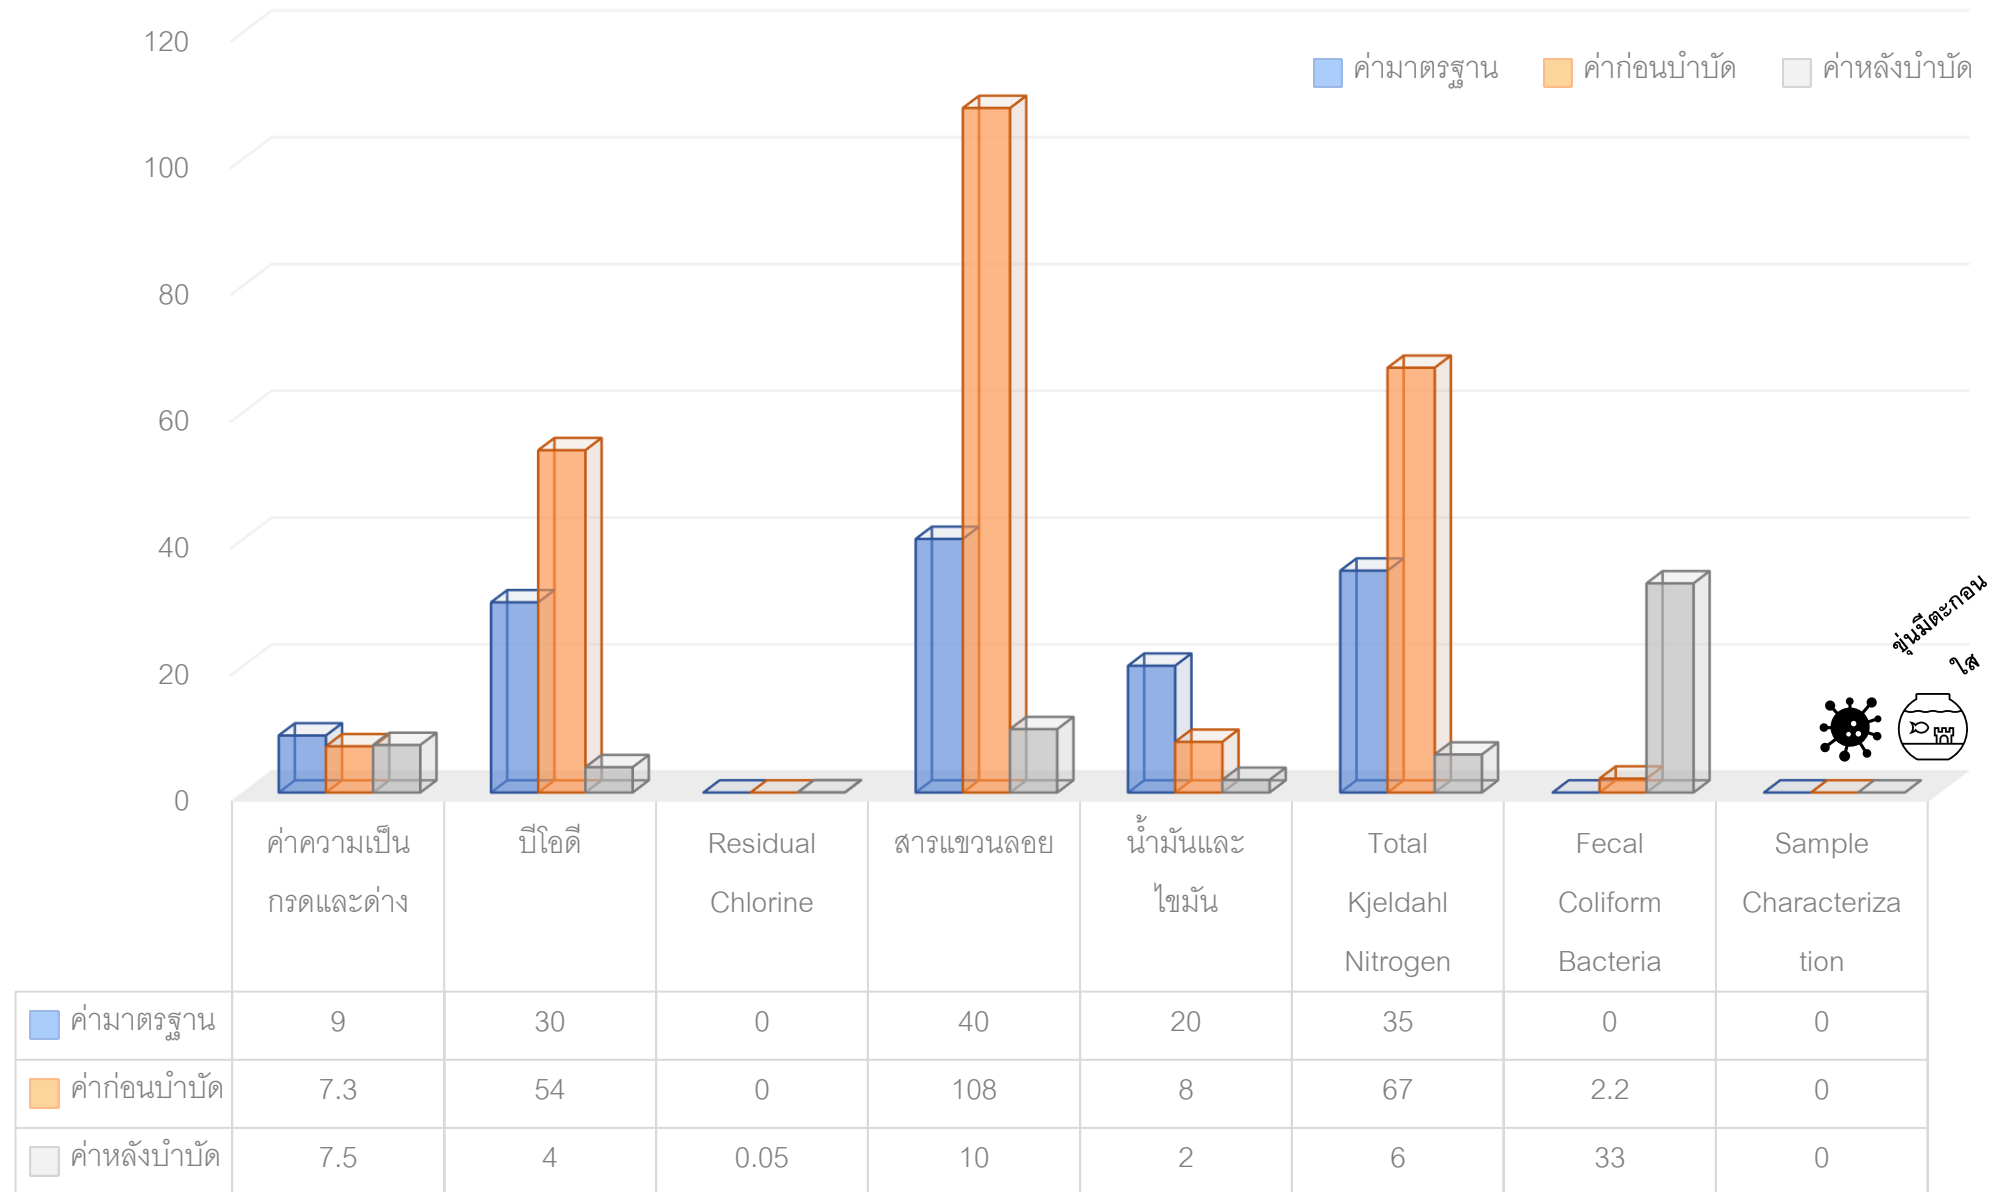
3.3.1 แผนผังรูปภาพตารางเปรียบเทียบคุณภาพน้ำทั้งก่อนและหลังผ่านระบบบำบัดเดือนมกราคม พ.ศ. 2568

ดัชนีคุณภาพน้ำ	ผลการตรวจวัดในวันที่ 31 มกราคม 2568			หน่วย
	ค่าน้ำทิ้งก่อนบำบัด	ค่าน้ำทิ้งหลังผ่านการบำบัด	มาตรฐาน	
ค่าความเป็นกรดและด่าง (pH)	7.3 (25°C)	7.5 (25°C)	5.5-9.0	-
บีโอดี (BOD)	54 [#]	< 4 [#]	≤30	mg/L
Residual Chlorine	-	0.05 [#]	-	mg/ as Cl ₂
สารแขวนลอย (Total Suspended Solid)	108	<10	≤40	mg/L
น้ำมันและไขมัน (Oil & Grease)	8	<2	≤20	mg/L
Total Kjeldahl Nitrogen	67	6	≤35	mg/L as N
โคลิฟอร์มแบคทีเรีย (Fecal Coliform Bacteria)	2.2X 10 ^{6#}	33 [#]	-	MPN/100 mL
Sample Characterization	ขุ่นมีตะกอน	ใส

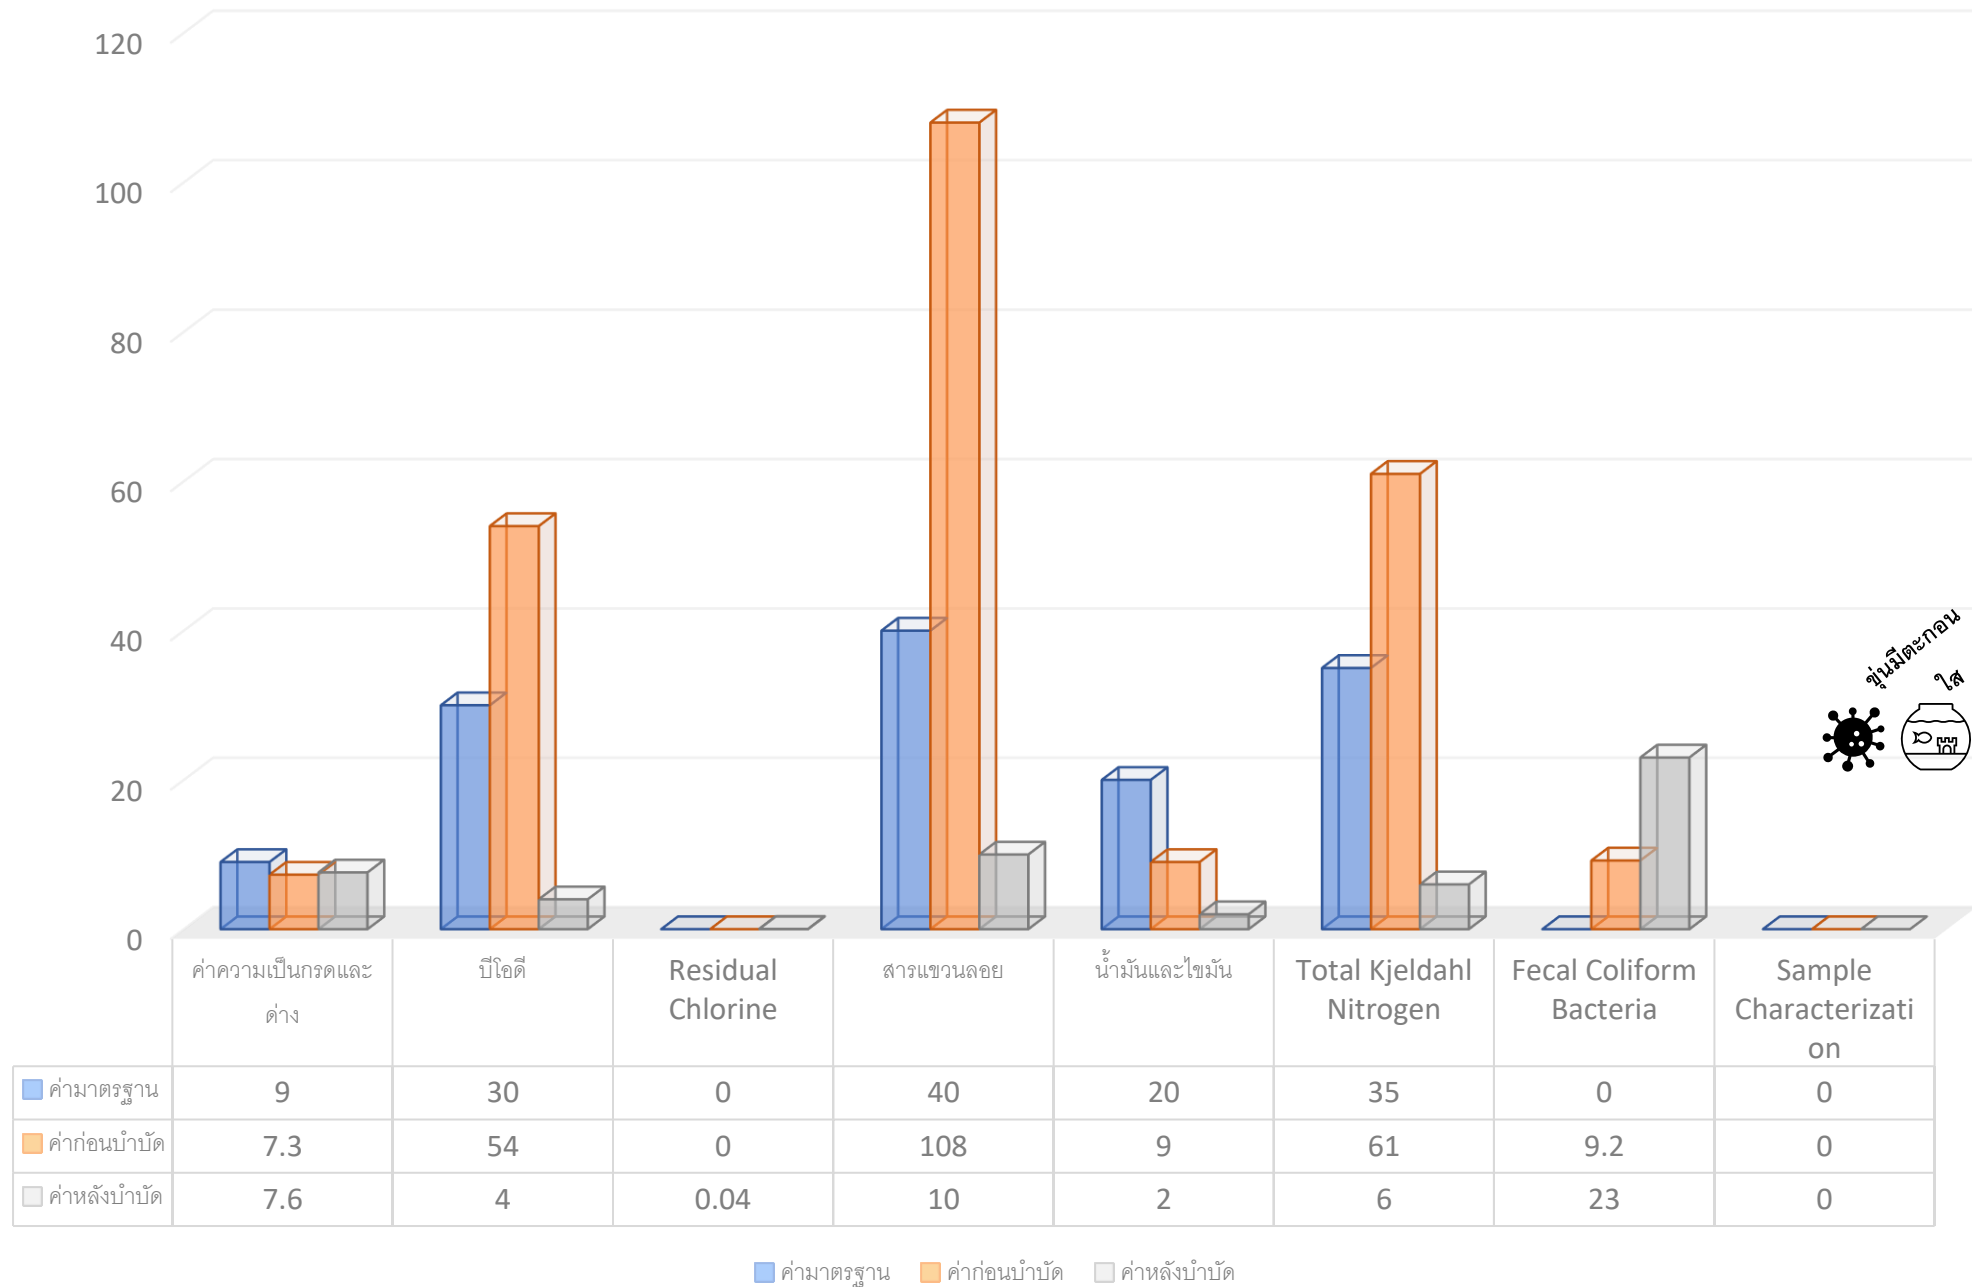
3.3.2 แผนผังรูปภาพตารางเปรียบเทียบคุณภาพน้ำทั้งก่อนและหลังผ่านระบบบำบัดเดือนกุมภาพันธ์ พ.ศ. 2568

ดัชนีคุณภาพน้ำ	ผลการตรวจวัดในวันที่ 28 กุมภาพันธ์ 2568			หน่วย
	ค่าน้ำทิ้งก่อนบำบัด	ค่าน้ำทิ้งหลังผ่านการบำบัด	มาตรฐาน	
ค่าความเป็นกรดและด่าง (pH)	7.3 (25°C)	7.6 (25°C)	5.5-9.0	-
บีโอดี (BOD)	54 [□]	<4	≤30	mg/L
Residual Chlorine	-	0.04 [#]	-	mg/ as Cl2
สารแขวนลอย (Total Suspended Solid)	108	<10	≤40	mg/L
น้ำมันและไขมัน (Oil & Grease)	9	<2	≤20	mg/L
Total Kjeldahl Nitrogen	61	6	≤35	mg/L as N
โคลิฟอร์มแบคทีเรีย (Fecal Coliform Bacteria)	9.2 X 10 ^{6#}	23 [#]	-	MPN/100 mL
Sample Characterization	ขุ่นมีตะกอน	ใส

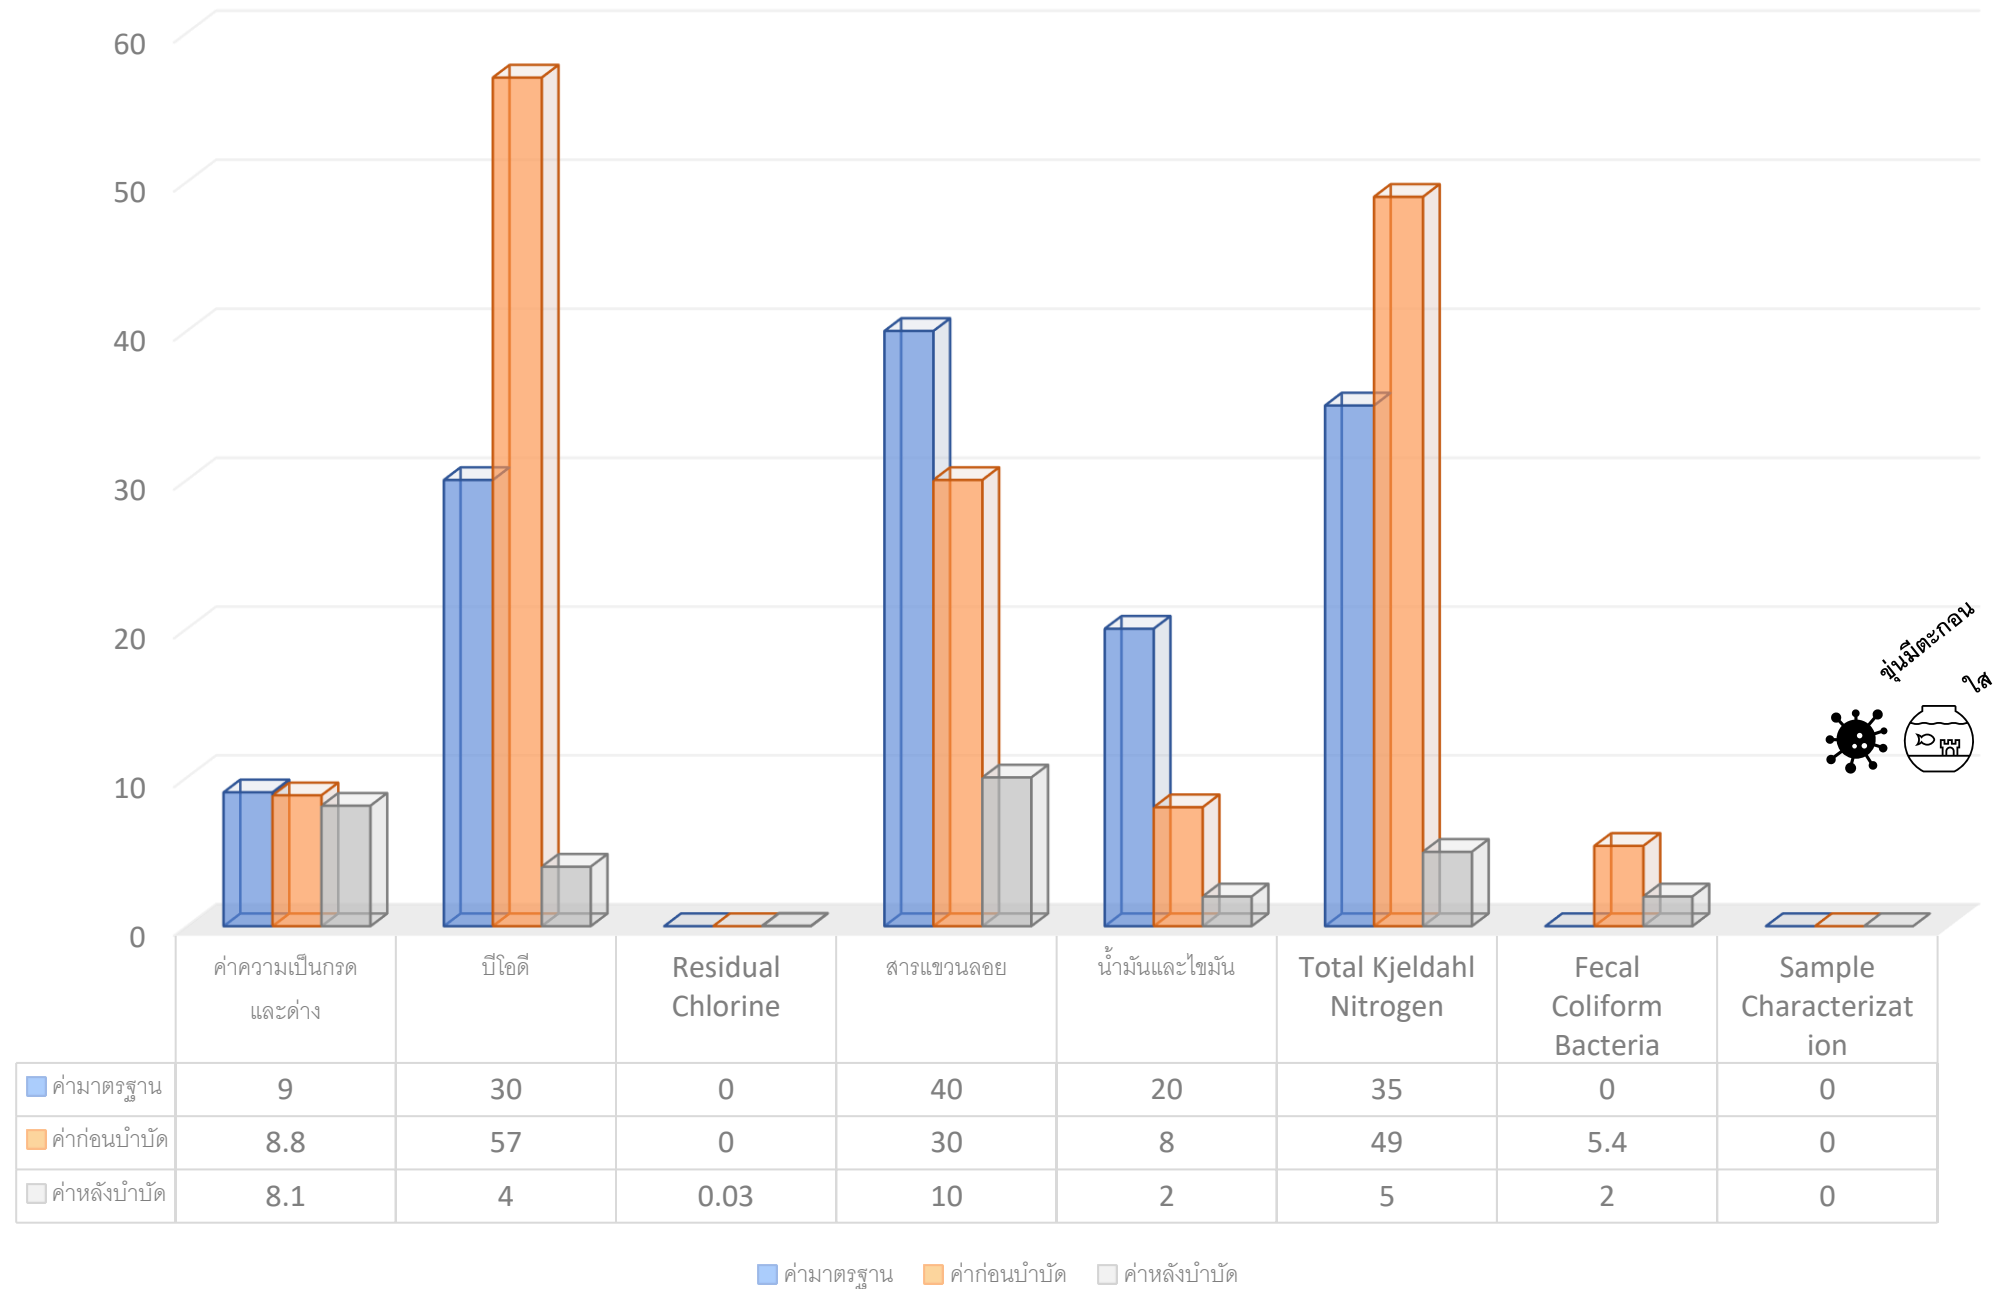
3.3.3 แผนผังรูปภาพตารางเปรียบเทียบคุณภาพน้ำทั้งก่อนและหลังผ่านระบบบำบัดเดือนมีนาคม พ.ศ. 2568

ดัชนีคุณภาพน้ำ	ผลการตรวจวัดในวันที่ 26 มีนาคม 2568			หน่วย
	ค่าน้ำทิ้งก่อนบำบัด	ค่าน้ำทิ้งหลังผ่านการบำบัด	มาตรฐาน	
ค่าความเป็นกรดและด่าง (pH)	8.8 (25°C)	8.1 (25°C)	5.5-9.0	-
บีโอดี (BOD)	57	<4	≤30	mg/L
Residual Chlorine	-	0.03 [#]	-	mg/ as Cl ₂
สารแขวนลอย (Total Suspended Solid)	30	<10	≤40	mg/L
น้ำมันและไขมัน (Oil & Grease)	8	<2	≤20	mg/L
Total Kjeldahl Nitrogen	49	<5	≤35	mg/L as N
โคลิฟอร์มแบคทีเรีย (Fecal Coliform Bacteria)	5.4X 10 ^{6#}	<2.0 [#]	-	MPN/100 mL
Sample Characterization	ขุ่นมีตะกอน	ใส

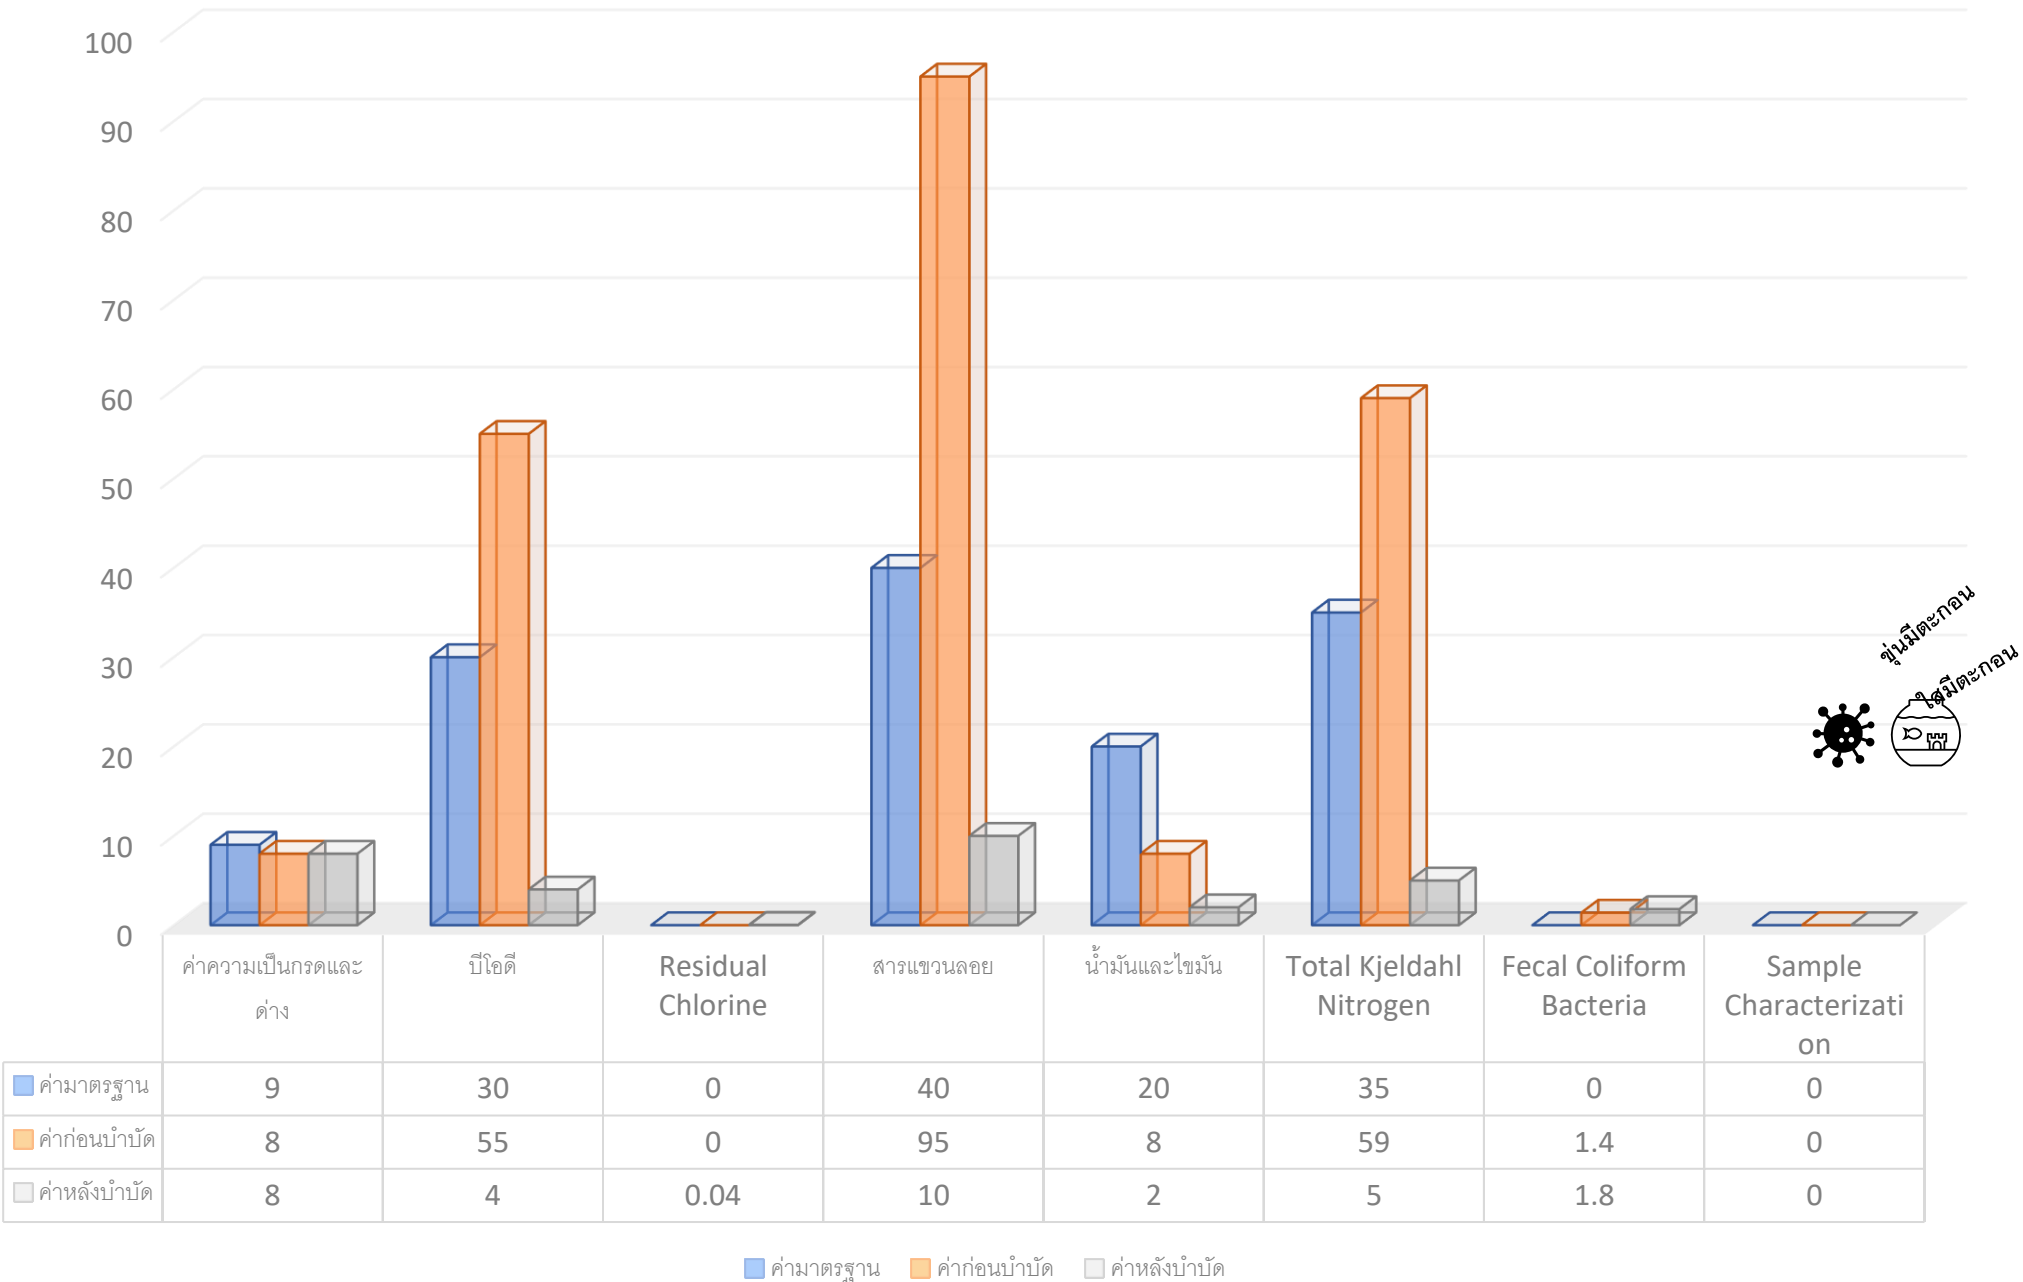
3.3.4 แผนผังรูปภาพตารางเปรียบเทียบคุณภาพน้ำทั้งก่อนและหลังผ่านระบบบำบัด เดือนเมษายน พ.ศ. 2568

ดัชนีคุณภาพน้ำ	ผลการตรวจวัดในวันที่ 25 เมษายน 2568			หน่วย
	ค่าน้ำทิ้งก่อนบำบัด	ค่าน้ำทิ้งหลังผ่านการบำบัด	มาตรฐาน	
ค่าความเป็นกรดและด่าง (pH)	8.0 (25°C)	8.0 (25°C)	5.5-9.0	-
บีโอดี (BOD)	55 [#]	<4	≤30	mg/L
Residual Chlorine	-	0.04 [#]	-	mg/ as Cl ₂
สารแขวนลอย (Total Suspended Solid)	95	<10	≤40	mg/L
น้ำมันและไขมัน (Oil & Grease)	8	<2	≤20	mg/L
Total Kjeldahl Nitrogen	59	<5	≤35	mg/L as N
โคลิฟอร์มแบคทีเรีย (Fecal Coliform Bacteria)	1.4 X 10 ^{6#}	1.8 [#]	-	MPN/100 mL
Sample Characterization	ขุ่นมีตะกอน	ใสมีตะกอน

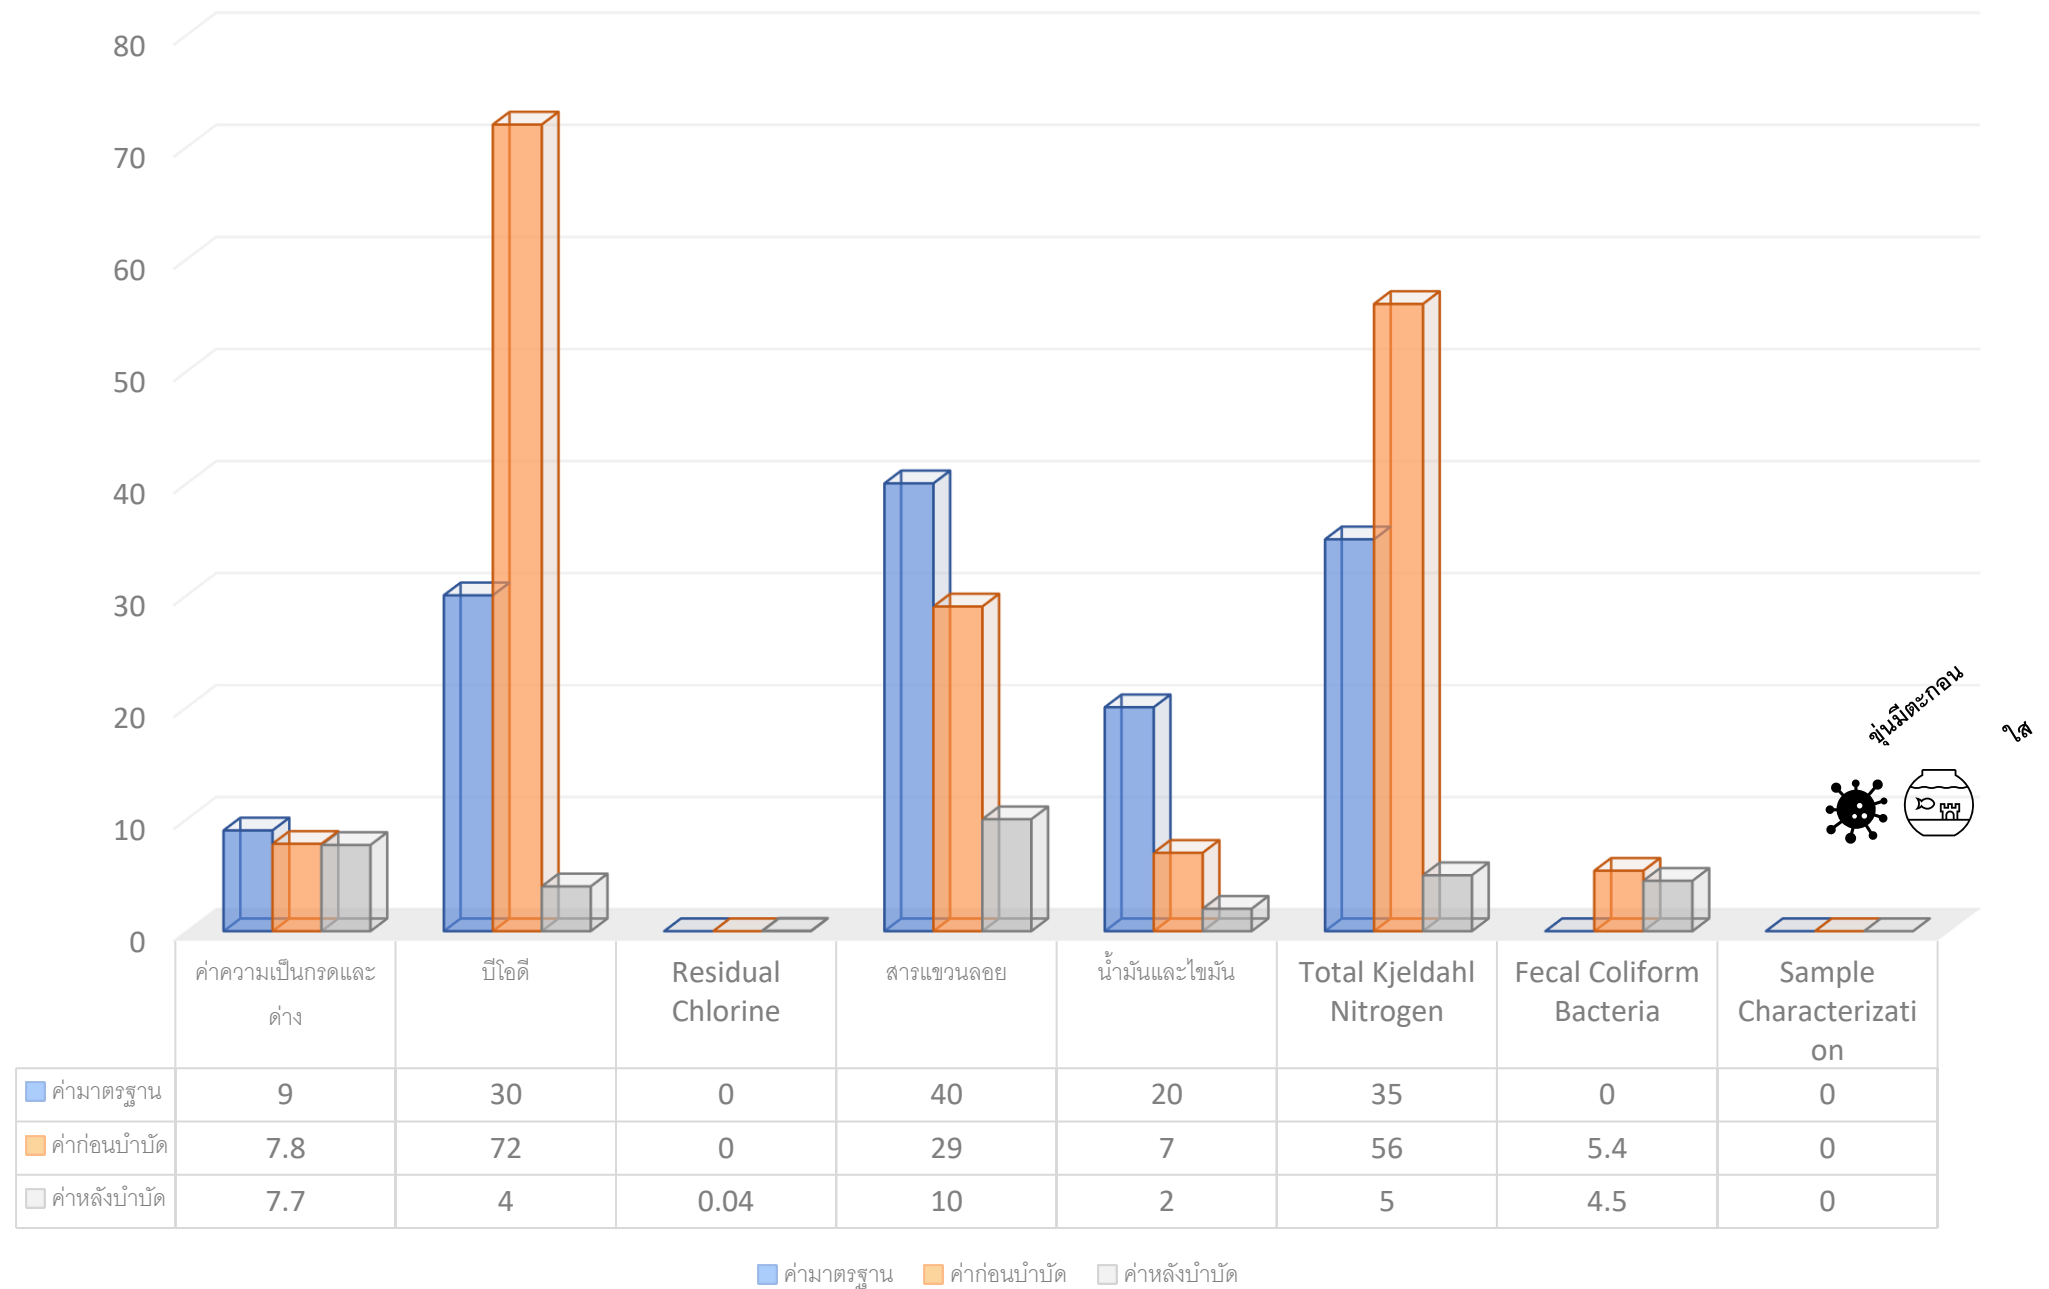
3.3.5 แผนผังรูปภาพตารางเปรียบเทียบคุณภาพน้ำทิ้งก่อนและหลังผ่านระบบบำบัดเดือนพฤษภาคม พ.ศ. 2568

ดัชนีคุณภาพน้ำ	ผลการตรวจวัดในวันที่ 26 พฤษภาคม 2568			หน่วย
	ค่าน้ำทิ้งก่อนบำบัด	ค่าน้ำทิ้งหลังผ่านการบำบัด	มาตรฐาน	
ค่าความเป็นกรดและด่าง (pH)	7.8 (25°C)	7.7 (25°C)	5.5-9.0	-
บีโอดี (BOD)	72	<4	≤30	mg/L
Residual Chlorine	-	0.04 [#]	-	mg/ as Cl ₂
สารแขวนลอย (Total Suspended Solid)	29	<10	≤40	mg/L
น้ำมันและไขมัน (Oil & Grease)	7	<2	≤20	mg/L
Total Kjeldahl Nitrogen	56	<5	≤35	mg/L as N
โคลิฟอร์มแบคทีเรีย (Fecal Coliform Bacteria)	5.4 X 10 ^{6#}	4.5 [#]	-	MPN/100 mL
Sample Characterization	ขุ่นมีตะกอน	ใส

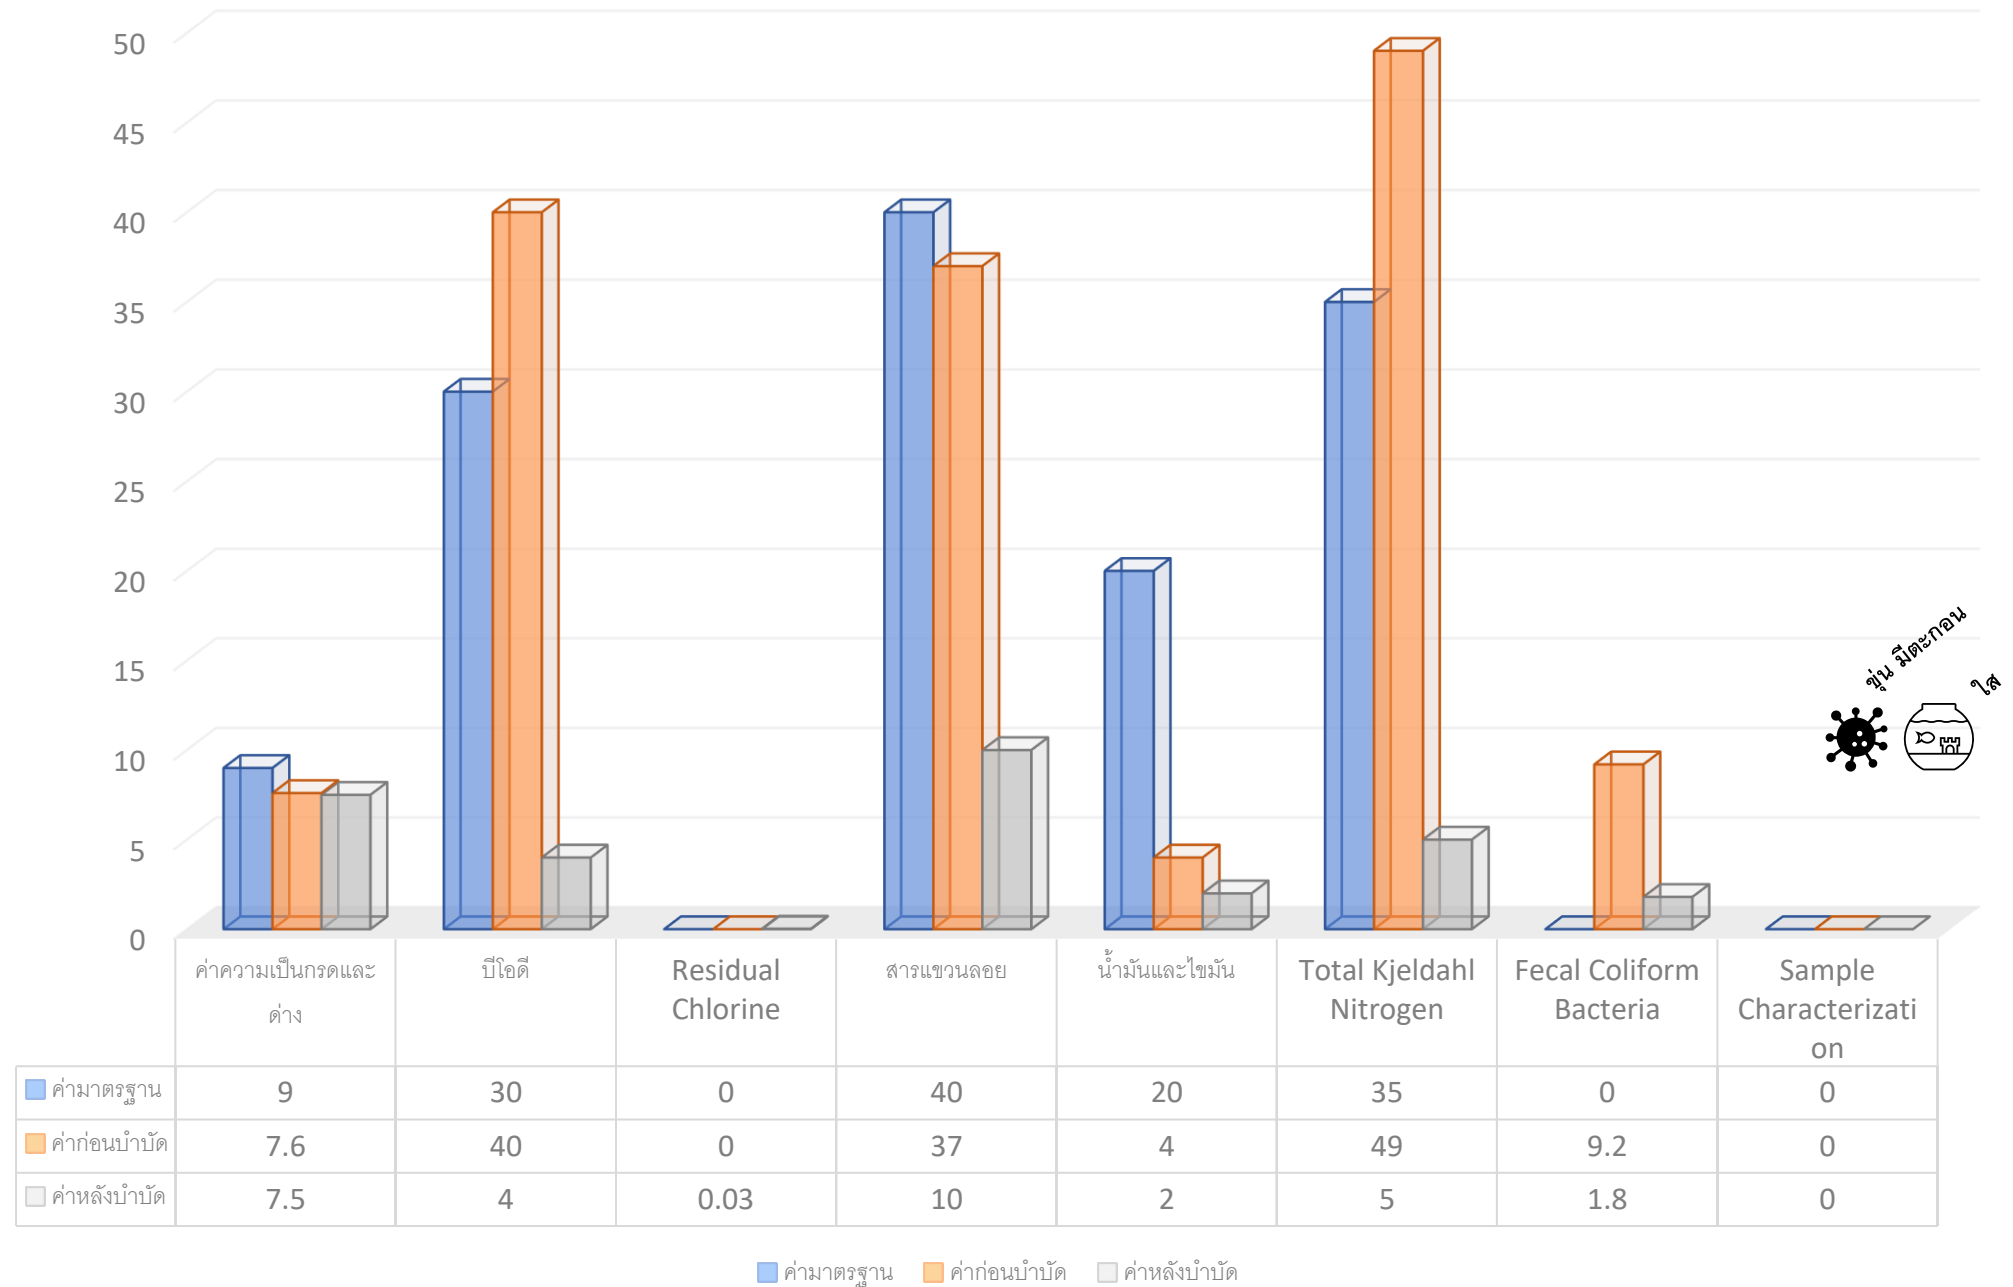
3.3.6 แผนผังรูปภาพตารางเปรียบเทียบคุณภาพน้ำทั้งก่อนและหลังผ่านระบบบำบัดเดือนมิถุนายน พ.ศ. 2568

ดัชนีคุณภาพน้ำ	ผลการตรวจวัดในวันที่ 18 มิถุนายน 2568			หน่วย
	ค่าน้ำทิ้งก่อนบำบัด	ค่าน้ำทิ้งหลังผ่านการบำบัด	มาตรฐาน	
ค่าความเป็นกรดและด่าง (pH)	7.6 (25°C)	7.5 (25°C)	5.5-9.0	-
บีโอดี (BOD)	40	<4	≤30	mg/L
Residual Chlorine	-	0.03 [#]	-	mg/ as Cl ₂
สารแขวนลอย (Total Suspended Solid)	37	<10	≤40	mg/L
น้ำมันและไขมัน (Oil & Grease)	4	<2	≤20	mg/L
Total Kjeldahl Nitrogen	49	<5	≤35	mg/L as N
โคลิฟอร์มแบคทีเรีย (Fecal Coliform Bacteria)	9.2 X 10 ^{6#}	< 1.8 [#]	-	MPN/100 mL
Sample Characterization	ขุ่นมีตะกอน	ใส
