## 2.1 การติดตามตรวจสอบการปฏิบัติตามมาตรการป้องกันและแก้ไขผลกระทบสิ่งแวดล้อม

ภาพถ่ายที่ 2.1-1 การติดตามตรวจสอบการปฏิบัติตามมาตรการป้องกันและแก้ไขผลกระทบสิ่งแวดล้อม  
โครงการท่าเทียบเรือและคลังน้ำมันภูเก็ต ระยะดำเนินการ ระหว่างเดือนมกราคม-มิถุนายน พ.ศ. 2568

ตารางที่ 2.2-1 ผลการปฏิบัติตามมาตรการป้องกันและแก้ไขผลกระทบสิ่งแวดล้อม โครงการทำแท็บเรือและคลังน้ำมันภูเก็ต ระยะดำเนินการ ระหว่างเดือนมกราคม-มิถุนายน พ.ศ. 2568 ของบริษัท ปตท. น้ำมันและการค้าปลีก จำกัด (มหาชน)

ตารางที่ 2.2-2 ผลการปฏิบัติตามมาตรการป้องกันและแก้ไขผลกระทบสิ่งแวดล้อม โครงการทำเทียบเรือและคลังน้ำมันภูเก็ต ระยะดำเนินการ ระหว่างเดือนมกราคม-มิถุนายน พ.ศ. 2568 ของบริษัท ปตท. น้ำมันและการค้าปลีก จำกัด (มหาชน) (มาตรการฯ เพิ่มเติม)

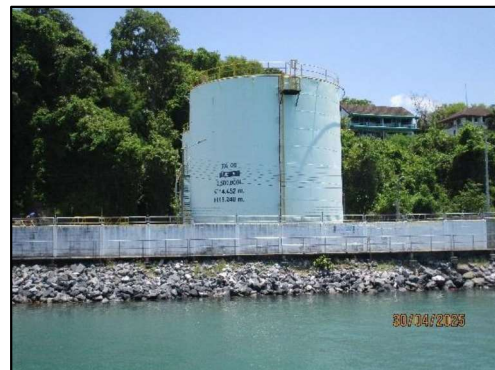
องค์ประกอบทางสิ่งแวดล้อม	มาตรการป้องกันและแก้ไขผลกระทบ	สถานที่	ผลการปฏิบัติตามมาตรการ	ปัญหาอุปสรรค	เอกสารอ้างอิง
1. มาตรการด้านคุณภาพอากาศ	1.1) ลดการรั่วไหลของไอน้ำมันจากถังเก็บสำรองน้ำมัน ประเภท Floating roofs	บริเวณกลุ่มถังน้ำมัน	- ปฏิบัติตามมาตรการกำหนด โดยการลดการรั่วไหลของไอน้ำมันจากการใช้ถังเก็บสำรองน้ำมันประเภท Floating roofs (ถังของ MOGAS (TA03, TA04, TA06, TA08)) และจัดให้มีการตรวจสอบ บำรุงรักษาให้อยู่ในสภาพที่ดีอยู่เสมอ หรืออย่างน้อยตามระยะเวลาที่กำหนด	- ไม่พบปัญหา	ภาพถ่ายที่ 2.2-1 ถังเก็บน้ำมันสำรองประเภท Floating Roofs  เอกสารแนบที่ 1 แผนงานการบำรุงรักษาเครื่องจักรอุปกรณ์ด้วยตัวเอง ประจำปี พ.ศ. 2568

ภาพถ่ายที่ 2.2-1 ถังเก็บน้ำมันสำรองประเภท Floating Roofs

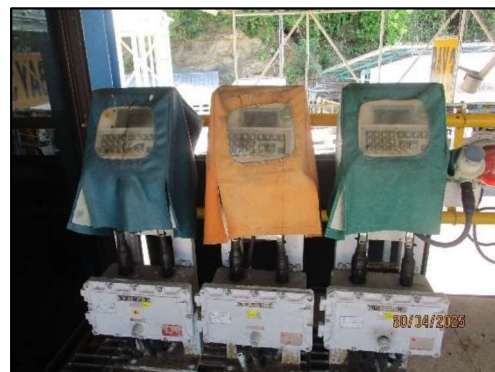
1.2) ป้องกันการรั่วไหลของน้ำมันจากวาล์ว ด้วยการจัดให้มีระบบติดตามตรวจสอบ และบำรุงรักษาที่ดี	บริเวณพื้นที่โครงการ	- ปฏิบัติตามมาตรการกำหนด โดยโครงการได้ทำการติดตั้งระบบการจ่ายน้ำมันแบบอัตโนมัติ (Terminal Automation System/TAS) เพื่อป้องกันการรั่วไหลของน้ำมันจากวาล์ว และจัดให้มีการตรวจสอบ บำรุงรักษาให้อยู่ในสภาพที่ดีอยู่เสมอหรืออย่างน้อยตามระยะเวลาที่กำหนด	- ไม่พบปัญหา	ภาพถ่ายที่ 2.2-2 การติดตั้งระบบการจ่ายน้ำมันแบบอัตโนมัติ (Terminal Automation System/TAS)  เอกสารแนบที่ 1 แผนงานการบำรุงรักษาเครื่องจักรอุปกรณ์ด้วยตัวเอง ประจำปี พ.ศ. 2568

ภาพถ่ายที่ 2.2-2 การติดตั้งระบบการจ่ายน้ำมันแบบอัตโนมัติ (Terminal Automation System/TAS)

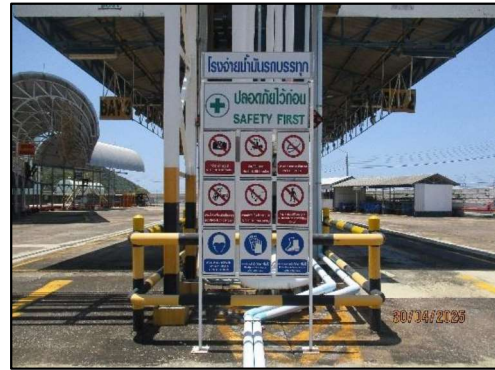
1.5) จัดให้มีการทำงานโดยระมัดระวัง เพื่อลดการหก (Spillage) ของน้ำมันให้มากที่สุด	บริเวณ พื้นที่โครงการ	- ปฏิบัติตามมาตรการกำหนด โดยโครงการจัดให้มีข้อกำหนดเรื่อง ความปลอดภัย อาชีวอนามัยและสิ่งแวดล้อม ในการสูบน้ำมันและ จัดเตรียมวัสดุดูดซับน้ำมันใกล้บริเวณสูบน้ำมัน กรณีที่เกิดเหตุ น้ำมันรั่วไหล	- ไม่พบปัญหา	ภาพถ่ายที่ 2.2-4 ข้อกำหนดเรื่อง ความปลอดภัยใน การสูบน้ำมัน และการจัดเตรียม วัสดุดูดซับน้ำมัน <b>เอกสารแนบที่ 2</b> รายการอุปกรณ์ ขจัดคราบน้ำมัน

ภาพถ่ายที่ 2.2-4 ข้อกำหนดเรื่องความปลอดภัยในการสูบน้ำมัน และการจัดเตรียมวัสดุดับน้ำมัน

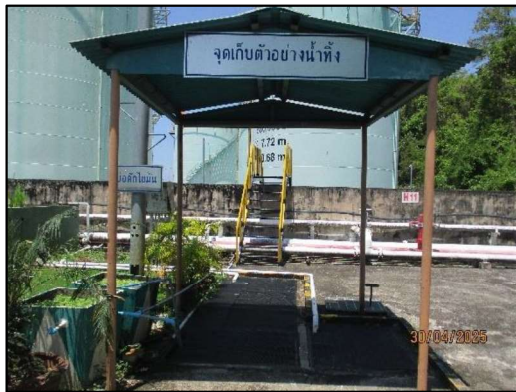
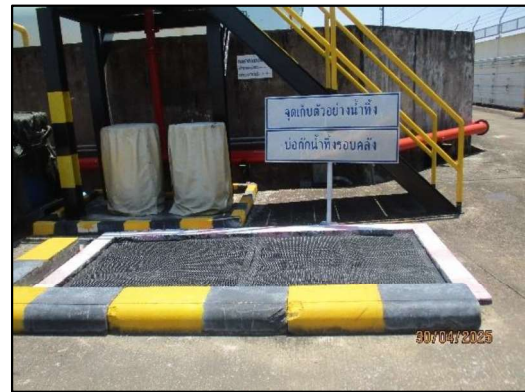
3.2) จัดระบบบำบัดน้ำทิ้งที่เหมาะสม	บริเวณ พื้นที่โครงการ	- ปฏิบัติตามมาตรการกำหนด โดยจัดสร้างบ่อดักไขมันและบ่อบำบัดน้ำ จากบ่อดักไขมัน รวมทั้งกักน้ำทิ้งรอบคลัง เพื่อบำบัดน้ำทิ้งก่อนที่จะ ระบายลงสู่ทะเล	- ไม่พบปัญหา	ภาพถ่ายที่ 2.2-7 บ่อดักไขมันและบ่อ กักน้ำทิ้งภายใน พื้นที่คลังฯ

ภาพถ่ายที่ 2.2-7 บ่อดักไขมันและบ่อกักน้ำทิ้งภายในพื้นที่คลังฯ

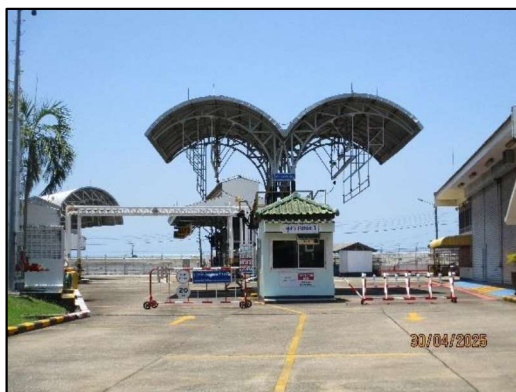
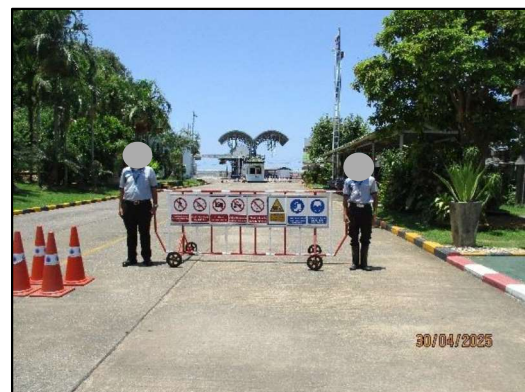
4.2) ใช้ประตูด้านคลังน้ำมันเป็นทางเข้า และทางออก	บริเวณ พื้นที่โครงการ	- ปฏิบัติตามมาตรการกำหนด โดยกำหนดให้รถเข้า-ออกที่ประตูทางเข้าคลังให้มีรถเข้าออกทางเดียวกัน	- ไม่พบปัญหา	ภาพถ่ายที่ 2.2-8 บริเวณทางเข้า-ออก พื้นที่โครงการ

ภาพถ่ายที่ 2.2-8 บริเวณทางเข้า-ออกพื้นที่โครงการ

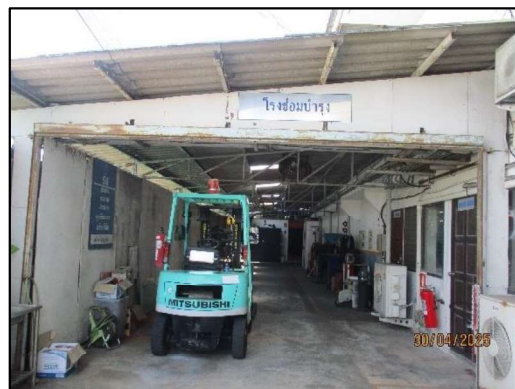
องค์ประกอบ ทางสิ่งแวดล้อม	มาตรการป้องกันและแก้ไขผลกระทบ	สถานที่	ผลการปฏิบัติตามมาตรการ	ปัญหาอุปสรรค	เอกสารอ้างอิง
5. มาตรการด้าน อาชีวอนามัยและ ความปลอดภัย	5.1) การมีหลักปฏิบัติทางช่างอย่างดีในการออกแบบก่อสร้าง ติดตั้ง และบำรุงรักษา	บริเวณ พื้นที่โครงการ	- ปฏิบัติตามมาตรการกำหนด โดยออกแบบก่อสร้าง ติดตั้ง และ บำรุงรักษาตามหลักปฏิบัติทางช่างอย่างดี และจัดให้มีการตรวจสอบ อุปกรณ์ต่าง ๆ อย่างสม่ำเสมอและมีการซ่อมบำรุง อุปกรณ์ เครื่องจักร ให้พร้อมใช้งานเสมอ	- ไม่พบปัญหา	ภาพถ่ายที่ 2.2-9 โรงซ่อมบำรุง เอกสารแนบที่ 1 แผนงานการบำรุง รักษาเครื่องจักร อุปกรณ์ด้วยตัวเอง ประจำปี พ.ศ. 2568

ภาพถ่ายที่ 2.2-9 โรงซ่อมบำรุง

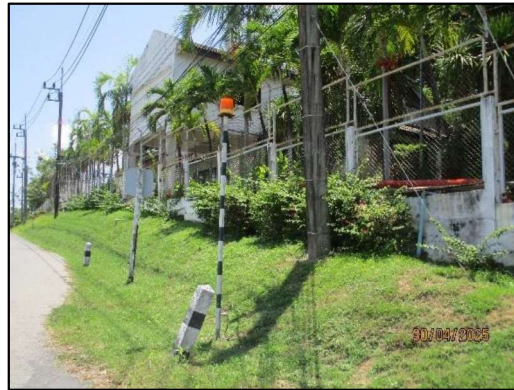
6. มาตรการด้าน การประเมิน ความเสี่ยง	6.1) ติดตั้งสัญญาณไฟกระพริบตรงทางเข้า-ออก พื้นที่โครงการ	บริเวณ ประตูทางเข้า-ออก	- ปฏิบัติตามมาตรการกำหนด โดยติดตั้งสัญญาณไฟกระพริบบริเวณ ทางเข้า-ออกพื้นที่โครงการ เพื่อความปลอดภัยในการเข้าออกพื้นที่ โครงการ ทั้งนี้ โครงการยังได้ยึดถือระเบียบความปลอดภัย ตามที่ระบุ ไว้ในประกาศความปลอดภัยของโครงการอย่างเคร่งครัด	- ไม่พบปัญหา	ภาพถ่ายที่ 2.2-10 สัญญาณไฟกระพริบ บริเวณทางเข้า-ออก พื้นที่โครงการ เอกสารแนบที่ 3 กฎความปลอดภัย ของโครงการ

ภาพถ่ายที่ 2.2-10 สัญญาณไฟกระพริบบริเวณทางเข้า-ออก พื้นที่โครงการ

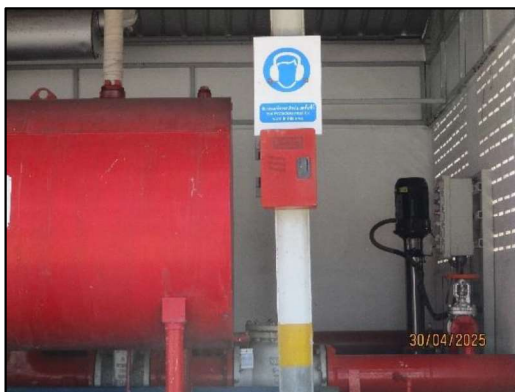
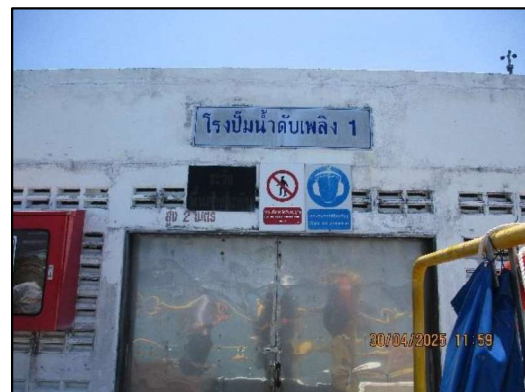
1.2) ในบริเวณที่มีเสียงดังเกิน 82 dB ควรมีการติดตั้งเครื่องป้องกันเสียง และให้ใช้อุปกรณ์ป้องกันเสียงดังส่วนบุคคล	พื้นที่โครงการ	- ปฏิบัติตามมาตรการกำหนด โดยโครงการได้ติดตั้งป้ายแสดงพื้นที่กำหนดให้ใช้อุปกรณ์ป้องกันเสียงส่วนบุคคล รวมทั้งจัดให้มีอุปกรณ์ป้องกันเสียงส่วนบุคคลไว้ในบริเวณดังกล่าวอีกด้วย	- ไม่พบปัญหา	ภาพถ่ายที่ 2.2-12 บริเวณที่กำหนดใช้อุปกรณ์ลดเสียง

ภาพถ่ายที่ 2.2-12 บริเวณที่กำหนดใช้อุปกรณ์ลดเสียง

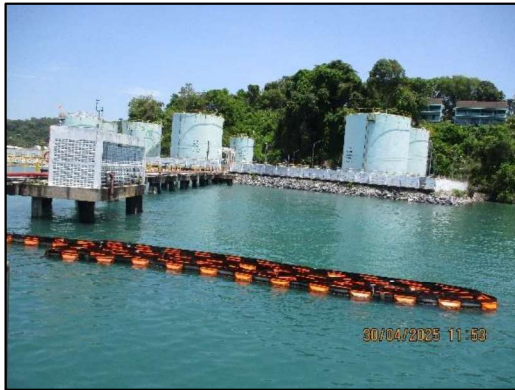
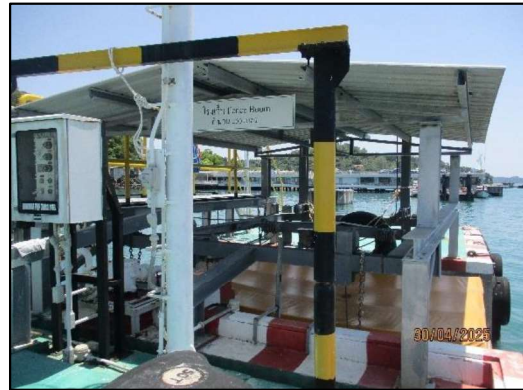
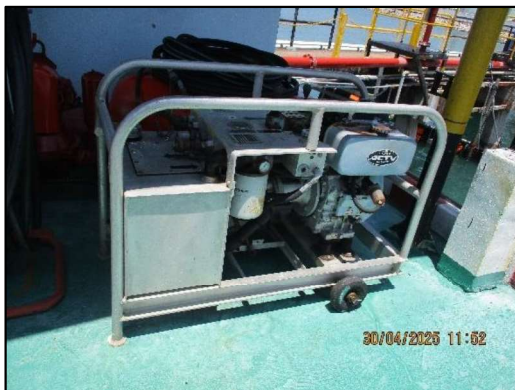
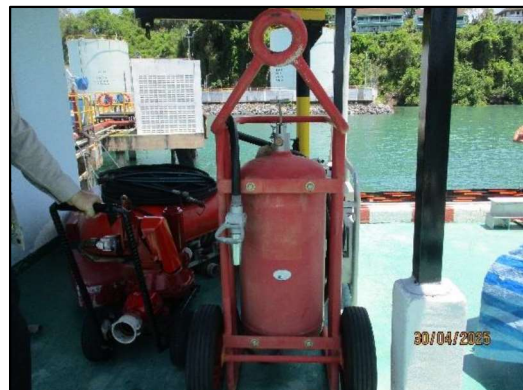
2.5) จัดให้มีอุปกรณ์กำจัดคราบน้ำมัน เช่น BOOM และ SKIMMER ประจำอยู่บริเวณหน้าท่า	พื้นที่โครงการ	- ปฏิบัติตามมาตรการกำหนด โดยจัดให้มีอุปกรณ์กำจัดคราบน้ำมัน เช่น BOOM และ SKIMMER ประจำอยู่บริเวณหน้าท่า และดำเนินการบำรุงรักษาให้มีสภาพพร้อมใช้งานอย่างต่อเนื่อง	- ไม่พบปัญหา	ภาพถ่ายที่ 2.2-13 อุปกรณ์กำจัดคราบน้ำมัน เช่น BOOM และ SKIMMER บริเวณหน้าท่าเทียบเรือ เอกสารแนบที่ 2 รายการอุปกรณ์ ขจัดคราบน้ำมัน

ภาพถ่ายที่ 2.2-13 อุปกรณ์กำจัดคราบน้ำมัน เช่น BOOM และ SKIMMER บริเวณหน้าท่าเทียบเรือ

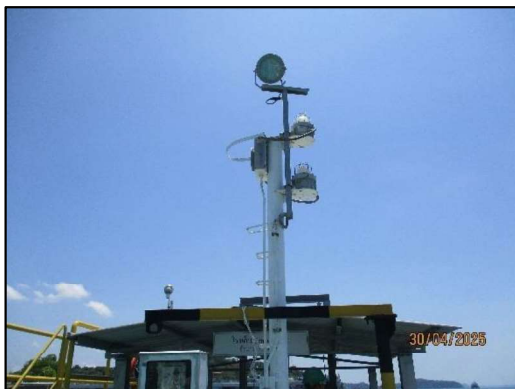
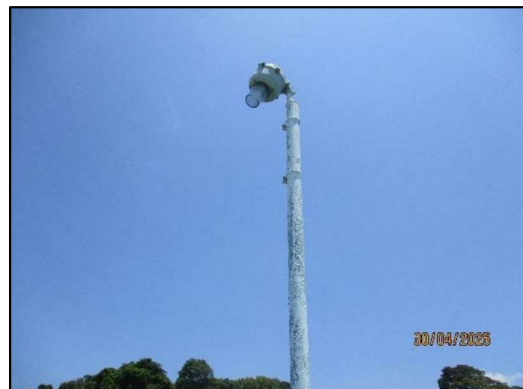
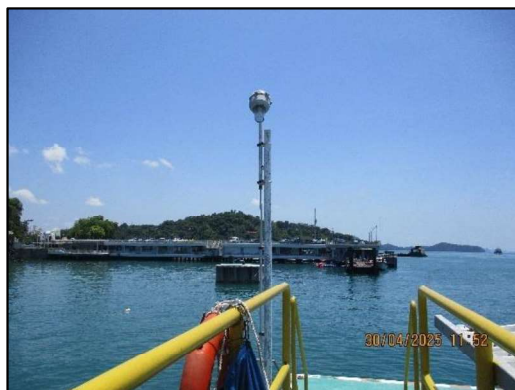
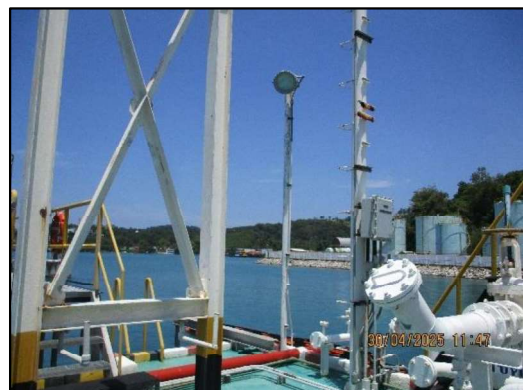
4. มาตรการด้านการคมนาคมทางน้ำ	4.1) ติดตั้งสัญญาณไฟกระพริบ เพื่อแสดงขอบเขตของท่าเทียบเรือให้สามารถมองเห็นได้อย่างชัดเจนในเวลากลางคืน	พื้นที่โครงการ	- ปฏิบัติตามมาตรการกำหนด โดยโครงการได้ติดตั้งสัญญาณไฟกระพริบแสดงขอบเขตท่าเทียบเรือ ซึ่งสามารถมองเห็นได้อย่างชัดเจนในเวลากลางคืน รวมทั้งหลอดไฟให้แสงสว่างบริเวณท่าเทียบเรือ ทั้งนี้โครงการยังได้ยึดถือระเบียบความปลอดภัย ตามที่ระบุไว้ในประกาศความปลอดภัยของโครงการอย่างเคร่งครัด	- ไม่พบปัญหา	ภาพถ่ายที่ 2.2-14 สัญญาณไฟกระพริบและไฟส่องสว่างบริเวณท่าเรือ เอกสารแนบที่ 3 กฎความปลอดภัยของโครงการ

ภาพถ่ายที่ 2.2-14 สัญญาณไฟกระพริบและไฟส่องสว่างบริเวณท่าเรือ
