## บทที่ 2

### การปฏิบัติตามมาตรการป้องกันและแก้ไขผลกระทบสิ่งแวดล้อม

โครงการทำเหมืองแร่หินอุตสาหกรรมชนิดหินเพอร์ไลต์ ประทานบัตรที่ 29189/15734 ของบริษัท ทองมาการเกษตรอุตสาหกรรม จำกัด

ซึ่งตั้งอยู่ที่ ตำบลยางราก อำเภอโคกเจริญ จังหวัดลพบุรี

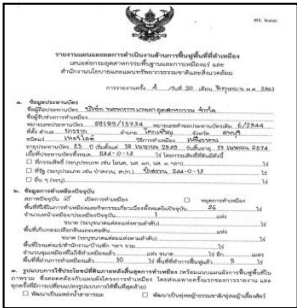
| ผลกระทบสิ่งแวดล้อม | มาตรการป้องกันและแก้ไข<br>และลดผลกระทบสิ่งแวดล้อม | ผลการปฏิบัติตามมาตรการ | ปัญหา อุปสรรค<br>และแนวทางแก้ไข | ภาพประกอบมาตรการ |
|---|---|---|---|---|
| | 2. ปฏิบัติตามมาตรการป้องกันแก้ไขผลกระทบฯ ด้านกายภาพและชีวภาพอย่างเคร่งครัด | - โครงการได้จัดทำรายงานแผนและผลการดำเนินงานด้านการฟื้นฟูพื้นที่ที่ทำเหมือง (ดังภาคผนวกที่ 4) | ไม่พบปัญหา | <p>รายงานแผน และผลการดำเนินงานด้านการฟื้นฟูพื้นที่ที่ทำเหมือง</p> |

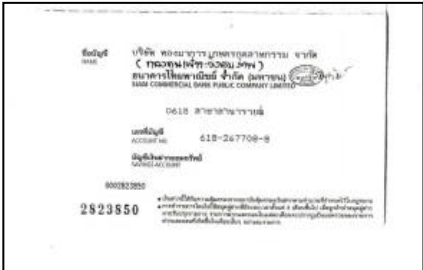
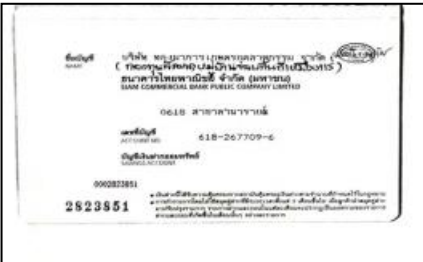
| ผลกระทบสิ่งแวดล้อม | มาตรการป้องกันและแก้ไข<br>และลดผลกระทบสิ่งแวดล้อม | ผลการปฏิบัติตามมาตรการ | ปัญหา อุปสรรค<br>และแนวทางแก้ไข | ภาพประกอบมาตรการ |
|---|---|---|---|---|
| | | <p>- จัดให้มีกองทุนเผื่อระวางสุขภาพประชาชน และจัดทำรายละเอียดการใช้จ่ายเงินกองทุน (ตั้งภาคผนวกที่ 6) และมีกองทุนพัฒนาหมู่บ้านรอบพื้นที่เหมืองแร่ และจัดทำรายละเอียดการใช้จ่ายเงินกองทุน (ตั้งภาคผนวกที่ 7)</p> | ไม่พบปัญหา | <p>บัญชีกองทุนเผื่อระวางสุขภาพประชาชน<br/>โครงการเหมืองแร่เพอร์ไลต์</p> <p>บัญชีกองทุนพัฒนาหมู่บ้านรอบพื้นที่เหมืองแร่<br/>โครงการเหมืองแร่เพอร์ไลต์</p> |

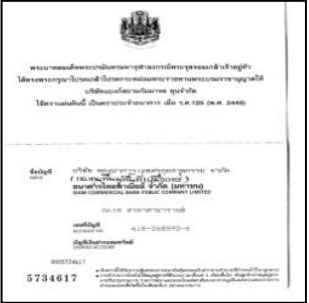
| ผลกระทบสิ่งแวดล้อม | มาตรการป้องกันและแก้ไข<br>และลดผลกระทบสิ่งแวดล้อม | ผลการปฏิบัติตามมาตรการ | ปัญหา อุปสรรค<br>และแนวทางแก้ไข | ภาพประกอบมาตรการ |
|---|---|---|---|---|
| <b>1.3 ด้านคุณค่าต่อการใช้ประโยชน์ของมนุษย์</b><br><b>1) การใช้ประโยชน์ที่ดิน</b><br>- เกิดการเปลี่ยนแปลงการใช้ประโยชน์ที่ดินจากพื้นที่ป่าไม้เป็นพื้นที่อุตสาหกรรมเหมืองแร่เป็นพื้นที่ 244-0-13 ไไร่<br>- ทำให้ที่ดินเกิดมูลค่าเพิ่มขึ้นและเป็นการใช้ที่ดินอย่างคุ้มค่า | 1. ปฏิบัติตามแผนการดำเนินการและฟื้นฟูสภาพพื้นที่ที่ผ่านการทำเหมืองแล้วอย่างเคร่งครัด | - โครงการได้จัดทำตั้งกองทุนฟื้นฟูพื้นที่เหมืองแร่ (ตั้งภาคผนวกที่ 5) | ไม่พบปัญหา | <p>บัญชีกองทุนฟื้นฟูพื้นที่เหมืองแร่</p> |

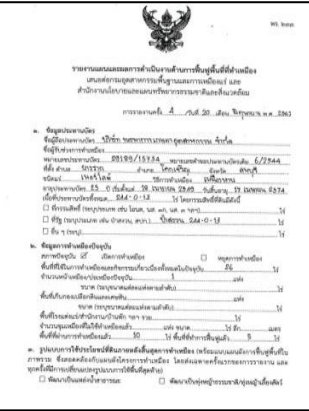
| ผลกระทบสิ่งแวดล้อม | มาตรการป้องกันและแก้ไข<br>และลดผลกระทบสิ่งแวดล้อม | ผลการปฏิบัติตามมาตรการ | ปัญหา อุปสรรค<br>และแนวทางแก้ไข | ภาพประกอบมาตรการ |
|---|---|---|---|---|
| | 2. ปฏิบัติตามมาตรการป้องกันแก้ไขผลกระทบฯ ด้านกายภาพและชีวภาพอย่างเคร่งครัด | - โครงการได้จัดทำรายงานแผนและผลการดำเนินงานด้านการฟื้นฟูพื้นที่ที่ทำเหมือง (ตั้งภาคผนวกที่ 4) | ไม่พบปัญหา | <p>รายงานแผน และผลการดำเนินงานด้านการฟื้นฟูพื้นที่ที่ทำเหมือง</p> |

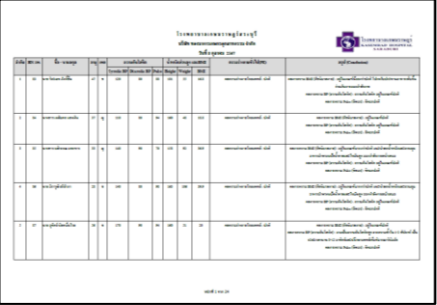
| ผลกระทบสิ่งแวดล้อม | มาตรการป้องกันและแก้ไขและลดผลกระทบสิ่งแวดล้อม | ผลการปฏิบัติตามมาตรการ | ปัญหา อุปสรรค และแนวทางแก้ไข | ภาพประกอบมาตรการ |
|---|---|---|---|---|
| <p>2) ความสั่นสะเทือน มีสาเหตุมาจากการทำงานของเครื่องจักรกลหนัก เช่น เครื่องไถ ระเบิด Bulldozer รถขุดตักและรถบรรทุกใหญ่ และการใช้วัตถุระเบิดเพื่อปรับสภาพหน้าเหมือง ซึ่งจะเป็นสาเหตุที่ทำให้โครงสร้างอาคารหรือสิ่งก่อสร้างและบันไดหน้าเหมืองพังทลายได้</p> <p>3) ฝุ่นละออง มีสาเหตุมาจากการขุดเปิดหน้าเหมืองการเจาะรูเพื่อผลิตแร่ การกองเก็บเปลือกดินและเศษหินลำเลียงแร่ภายในพื้นที่การขนส่งแร่ออกนอกพื้นที่โครงการส่งผลกระทบโดยตรงต่อคนงานที่ทำงานภายในบริเวณพื้นที่โครงการและราษฎรที่อยู่ใกล้เคียง เช่น เติ่งนัยน์ตา เป็นโรคปอดหรือโรคเกี่ยวกับระบบทางเดินหายใจและทำให้เกิดความรู้สึกรำคาญ</p> | 8. จัดให้มีการทำงานเป็นทีมและกำหนดเวลาพักเป็นระยะ ๆ สำหรับผู้ที่เกี่ยวข้องกับงานที่อันตราย | - ปฏิบัติตามมาตรการดังกล่าว | ไม่พบปัญหา | <p>ผลการตรวจสุขภาพประจำปี พ.ศ. 2567</p> |

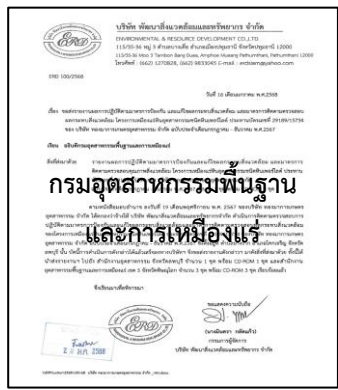
| ทรัพยากรสิ่งแวดล้อม | มาตรการติดตามตรวจสอบ คุณภาพสิ่งแวดล้อม | ผลการปฏิบัติตามมาตรการ | ปัญหา อุปสรรค และแนวทางแก้ไข | ภาพประกอบมาตรการ |
|---|---|---|---|---|
| | | <p>- โครงการได้มอบหมายให้บริษัท พัฒนาสิ่งแวดล้อมและทรัพยากร จำกัด (ERD) เป็นผู้ดำเนินการจัดทำรายงานดังกล่าวพร้อมทั้งนำส่งให้กรมอุตสาหกรรมพื้นฐานและการเหมืองแร่ สำนักงานอุตสาหกรรมพื้นฐานและการเหมืองแร่ เขต 5 จังหวัดพิษณุโลก และสำนักงานอุตสาหกรรม จังหวัดลพบุรี ทราบ ปีละ 1 ครั้ง ซึ่งได้นำเสนอผลการปฏิบัติตามมาตรการฯ ครึ่งล่าสุดคือรายงานฉบับประจำเดือนกรกฎาคม - ธันวาคม พ.ศ.2567</p> | ไม่พบปัญหา | <p><b>การนำเสนอรายงานฯ</b><br/><b>ไปยังหน่วยงานที่เกี่ยวข้อง</b></p> |

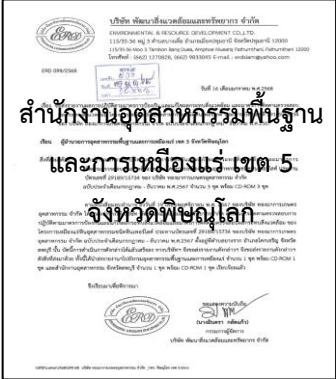
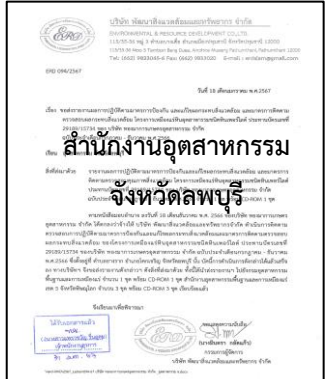
| ทรัพยากรสิ่งแวดล้อม | มาตรการติดตามตรวจสอบ คุณภาพสิ่งแวดล้อม | ผลการปฏิบัติตามมาตรการ | ปัญหา อุปสรรค และแนวทางแก้ไข | ภาพประกอบมาตรการ |
|---|---|---|---|---|
| | | | | <div> <div> </div> <div> </div> </div> <p>การนำเสนอรายงานฯ<br/>ไปยังหน่วยงานที่เกี่ยวข้อง (ต่อ)</p> |

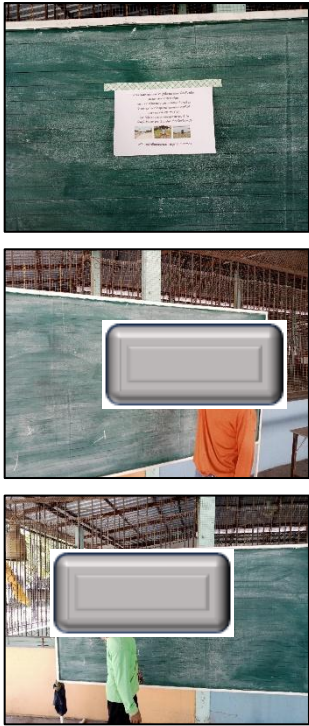
| ทรัพยากรสิ่งแวดล้อม | มาตรการติดตามตรวจสอบ คุณภาพสิ่งแวดล้อม | ผลการปฏิบัติตามมาตรการ | ปัญหา อุปสรรค และแนวทางแก้ไข | ภาพประกอบมาตรการ |
|---|---|---|---|---|
| | | <p>- ทางโครงการได้ดำเนินการเผยแพร่ข้อมูลผลการติดตามตรวจสอบผลกระทบสิ่งแวดล้อม ผ่านช่องทางที่ชุมชนสามารถได้รับข้อมูลอย่างทั่วถึง โดยติดตั้งไว้ที่บอร์ดบริเวณวัดบ้านสระเพลง (ตงภาคผนวกที่ 10)</p> | ไม่พบปัญหา | <p>การเผยแพร่ข้อมูลผลการติดตามตรวจสอบผลกระทบสิ่งแวดล้อม</p> |

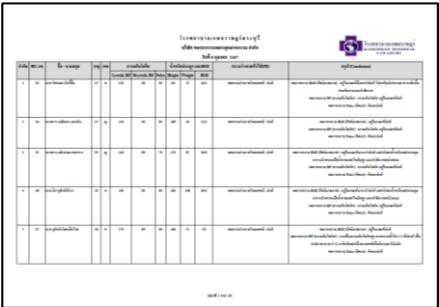
| ทรัพยากรสิ่งแวดล้อม | มาตรการติดตามตรวจสอบ คุณภาพสิ่งแวดล้อม | ผลการปฏิบัติตามมาตรการ | ปัญหา อุปสรรค และแนวทางแก้ไข | ภาพประกอบมาตรการ |
|---|---|---|---|---|
| 4.4 สาธารณะสุข และอาชีวอนามัย | 1. ตรวจสอบสุขภาพและสมรรถภาพของพนักงาน/คนงาน เหมืองทุกคน โดยตรวจสอบในสิ่งที่จำเป็น เช่น ประสิทธิภาพของปอด สายตา หู เป็นต้น พร้อมกับจดบันทึกไว้เป็นหลักฐานทุกครั้ง โดยแพทย์ประจำสถานีนามัย/คลินิกหรือโรงพยาบาล | - ในปี พ.ศ.2567 ทางโครงการได้จัดให้มีการตรวจสอบสุขภาพประจำปี ของพนักงาน เมื่อวันที่ 8 ตุลาคม 2567 จำนวน 23 คน (ดังภาคผนวกที่ 8) | สำหรับในปี พ.ศ.2568 จะนำเสนอผลการตรวจสอบสุขภาพประจำปี ของพนักงาน ในรายงานฉบับกรกฎาคม - ธันวาคม พ.ศ.2568 | <p>ผลการตรวจวัดสุขภาพประจำปี พ.ศ.2567</p> |

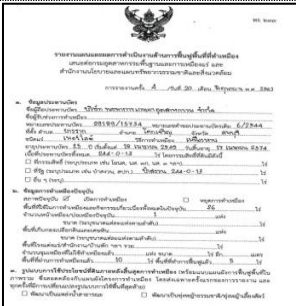
| ผลกระทบสิ่งแวดล้อม | มาตรการป้องกันและแก้ไข<br>และลดผลกระทบสิ่งแวดล้อม | ผลการปฏิบัติตามมาตรการ | ปัญหา อุปสรรค<br>และแนวทางแก้ไข | ภาพประกอบมาตรการ |
|---|---|---|---|---|
| | | <p>- โครงการได้จัดทำรายงานแผนและผลการดำเนินงานด้านการฟื้นฟูพื้นที่ที่ทำเหมือง (ดังภาคผนวกที่ 4)</p> | ไม่พบปัญหา | <p>รายงานแผน และผลการดำเนินการด้านการฟื้นฟูพื้นที่ที่ทำเหมือง</p> |
