## บทที่ 1

### บทนำ

1. **ชื่อโครงการ** : โครงการทำเหมืองแร่แคลไซต์ คำขอประทานบัตรที่ 3/2542 (ประทานบัตร 29177/15681) ของนางชนปรียา ดัดวงษ์ (รับช่วงการทำเหมือง โดย บริษัท แร่สยาม จำกัด)
2. **เจ้าของโครงการ** : บริษัท แร่สยาม จำกัด
3. **สถานที่ตั้งโครงการ** : หมู่ที่ 2 ตำบลโคกตูม อำเภอเมืองลพบุรี จังหวัดลพบุรี (**ตงรูปที่ 1-1**)
4. **ขนาดที่ตั้งโครงการ** : 23-2-41 ไร่
5. **โครงการผ่านการพิจารณาของคณะกรรมการผู้ชำนาญการ** : เมื่อวันที่ 1 มีนาคม 2547
6. **โครงการได้รับอนุญาตประทานบัตร** : เมื่อวันที่ 27 ธันวาคม 2547 โดยมีอายุประทานบัตรถึงวันที่ 26 ธันวาคม 2569 มีอายุประทานบัตร 22 ปี
7. **จัดทำรายงานโดย** : บริษัท พัฒนาสิ่งแวดล้อมและทรัพยากร จำกัด

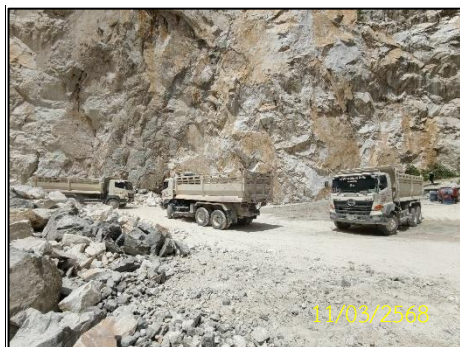
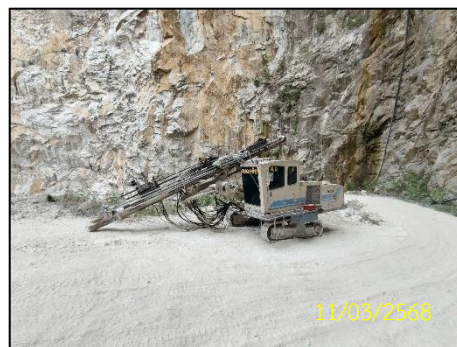
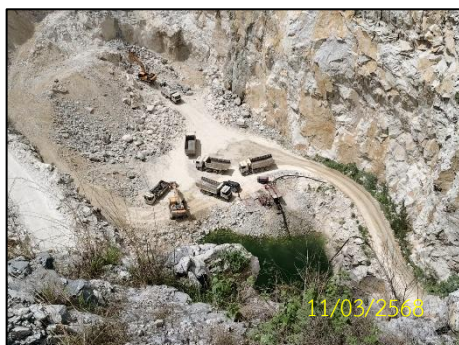
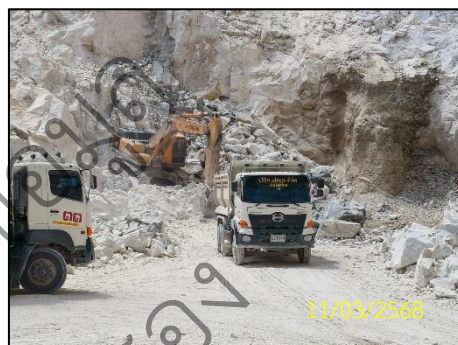
### ภาพที่ 1-1 ลักษณะกิจกรรมบริเวณพื้นที่โครงการ

พื้นที่ทำเหมืองแร่แคลไซต์ ประทานบัตรที่ 29177/15681 มีเนื้อที่ 23-2-41 ไร่ ในปัจจุบันมีสภาพพื้นที่เป็นบ่อเหมืองเนื้อที่ประมาณ 10 ไร่ โดยกั้นขุมเหมืองลึกจากพื้นผิวประมาณ 50 เมตร มีชั้นบันได โดยที่ขอบขุมเหมืองทางทิศตะวันออกอยู่ห่างแนวถนนซอย 1 ประมาณ 200 เมตร ขอบเขตประทานบัตรทางด้านทิศเหนือห่างจากถนนสายตรี ประมาณ 10 เมตร ขอบเขตประทานบัตรทางด้านทิศใต้ห่างจากห้วยไม่มีชื่อประมาณ 3 เมตร ทั้งนี้ไม่พบการพังทลายของขอบบ่อเหมือง

### ลักษณะพื้นที่หน้าเหมืองในปัจจุบัน

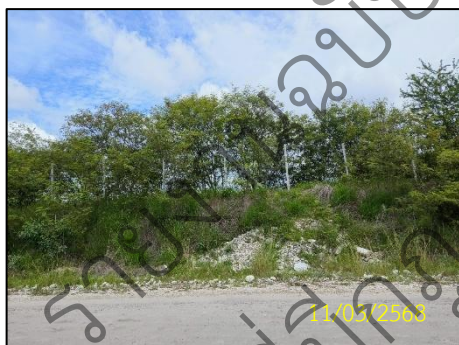
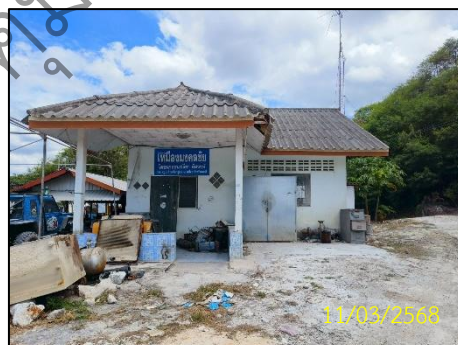
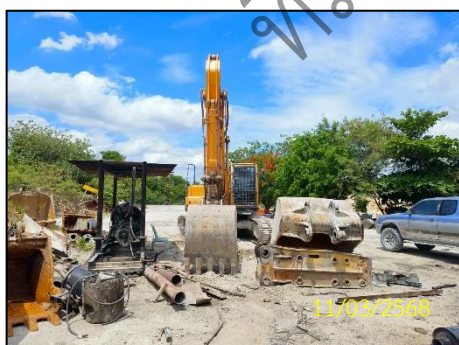
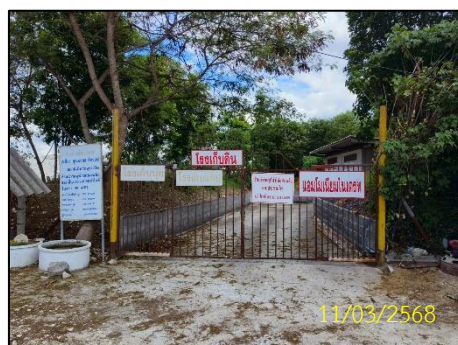
### สภาพทั่วไปภายในพื้นที่โครงการ
