## บทที่ 2

### การปฏิบัติตามมาตรการป้องกันและแก้ไขผลกระทบสิ่งแวดล้อม

#### 2.1 ผลการปฏิบัติตามมาตรการป้องกันและแก้ไขผลกระทบสิ่งแวดล้อมที่เสนอไว้ในรายงาน

โครงการเหมืองแร่แคลไซต์ คำขอประทานบัตรที่ 3/2542 (ประทานบัตรที่ 29177/15681) ของนางชนปรียา ตัดวงษ์ (บริษัท แร่สยาม จำกัด รับช่วง)

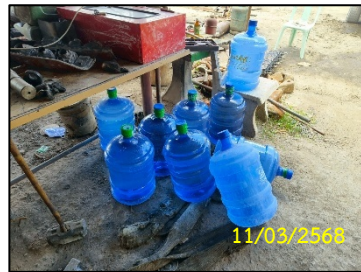
เงื่อนไขตามมาตรการ	ผลการปฏิบัติตามมาตรการ	ปัญหา อุปสรรค และแนวทางแก้ไข	ภาพประกอบมาตรการ
	- โครงการได้จัดหาน้ำดื่มที่สะอาดไว้บริการคนงานอย่างเพียงพอ	ไม่พบปัญหา

11/03/2568 น้ำดื่มสำหรับพนักงาน
	- โครงการได้จัดสร้างห้องสุขาไว้บริการคนงานอย่างเพียงพอ	ไม่พบปัญหา

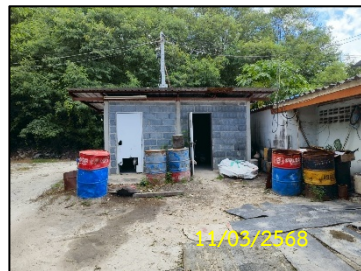
11/03/2568 ห้องสุขาสำหรับพนักงาน
5. ติดต่อประสานงานกับสถานบริการด้านการรักษาพยาบาล และตรวจสุขภาพคนงานเพื่อเป็นสวัสดิการ	- ทางโครงการได้จัดให้มีการตรวจสอบสุขภาพของพนักงานเป็นประจำทุกปี	ไม่พบปัญหา

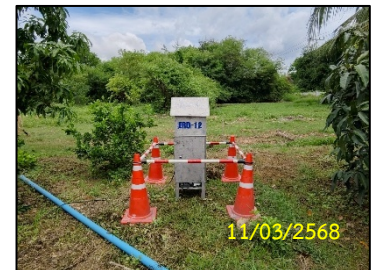
<p>บ้านเลขที่ 102 หมู่ที่ 10 ต.โคกตูม อ.เมืองลพบุรี จ.ลพบุรี</p>

มาตรการป้องกันและแก้ไขผลกระทบสิ่งแวดล้อม	รายละเอียดผลของการปฏิบัติตามมาตรการ	ปัญหา อุปสรรค และแนวทางแก้ไข	ภาพประกอบมาตรการ
<b>1. คุณภาพอากาศ</b> ให้ทำการตรวจวัดปริมาณฝุ่นละอองรวมในอากาศ (TSP) จำนวน 2 สถานี ได้แก่ บริเวณบ้านด้านทิศเหนือ (ห่างจากพื้นที่ประมาณ 500 เมตร) บริเวณบ้านด้านทิศตะวันออก เฉียงใต้ (ห่างจากพื้นที่ประมาณ 200 เมตร) ปีละ 2 ครั้ง ในช่วงเดือนมีนาคม และเดือนธันวาคม ของทุกปี	- ดำเนินการตรวจวัดปริมาณฝุ่นละอองรวมในอากาศ (TSP) จำนวน 2 สถานี ได้แก่ 1. บ้านเลขที่ 102 หมู่ที่ 10 ตำบลโคกตูม อำเภอเมือง จังหวัดลพบุรี 2. วัดเสมาทอง ตำบลโคกตูม อำเภอเมืองลพบุรี จังหวัดลพบุรี โดยในครั้งนี้ได้ดำเนินการตรวจวัดในวันที่ 11-12 มีนาคม พ.ศ.2568 พบว่า ผลการตรวจวัดมีค่าอยู่ในเกณฑ์มาตรฐานที่กำหนด	ไม่พบปัญหา

<p>วัดเสมาทอง ต.โคกตูม อ.เมืองลพบุรี จ.ลพบุรี</p> <p>การตรวจวัดคุณภาพอากาศ</p>

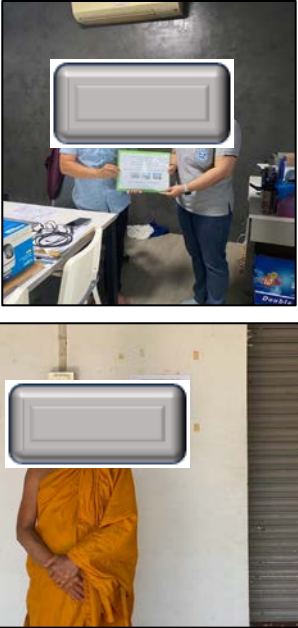
มาตรการป้องกันและแก้ไขผลกระทบสิ่งแวดล้อม	รายละเอียดผลของการปฏิบัติตามมาตรการฯ	ปัญหา อุปสรรค และแนวทางแก้ไข	ภาพประกอบมาตรการ
	<p>- ทางโครงการได้ดำเนินการเผยแพร่ข้อมูลผลการติดตามตรวจสอบผลกระทบสิ่งแวดล้อม ผ่านช่องทางที่ชุมชนสามารถได้รับข้อมูลอย่างทั่วถึง โดยการติดประกาศแสดงข้อมูล ณ ที่ทำการกำนัน และวัดเสมทอง (ต.ภาคผนวกที่ 10)</p>	ไม่พบปัญหา

<p>การเผยแพร่ข้อมูลผลการติดตามตรวจสอบผลกระทบสิ่งแวดล้อม</p>

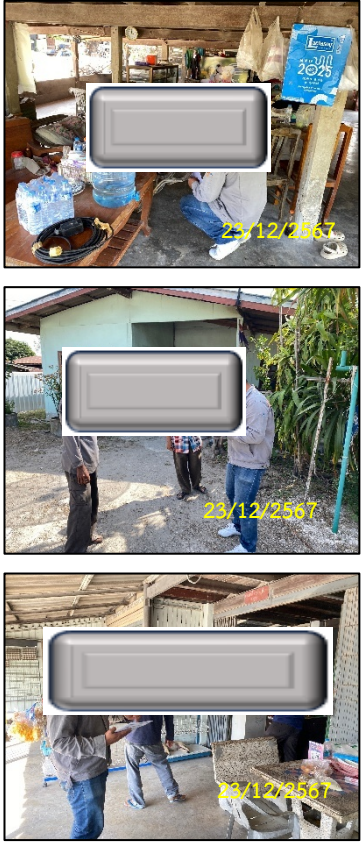
มาตรการป้องกันและแก้ไขผลกระทบสิ่งแวดล้อม	รายละเอียดผลของการปฏิบัติตามมาตรการฯ	ปัญหา อุปสรรค และแนวทางแก้ไข	ภาพประกอบมาตรการ
<p><b>5. ทิศนคติของราษฎรในชุมชนที่เกี่ยวข้อง</b></p> <p>- ทำการสอบถามโดยใช้แบบสอบถามเป็นเครื่องมือโดยทำการสำรวจทัศนคติของราษฎรในชุมชน จำนวน 3 หมู่บ้าน คือ</p> <ol style="list-style-type: none"> <li>1. บ้านโคกตูมด้านทิศเหนือ</li> <li>2. บ้านโคกตูมด้านทิศใต้</li> <li>3. บ้านโคกตูมด้านทิศตะวันตกเฉียงใต้</li> </ol> <p>ปีละ 1 ครั้งในเดือนธันวาคม</p>	<p>- ในปี พ.ศ.2567 บริษัท พัฒนาสิ่งแวดล้อมและทรัพยากร จำกัด ได้ดำเนินการสำรวจข้อมูลโดยใช้แบบสอบถามเป็นเครื่องมือโดยได้สำรวจเมื่อวันที่ 23 ธันวาคม พ.ศ.2567 พบว่า ประชากรส่วนใหญ่เห็นสมควรให้มีการทำเหมือง แต่ทั้งนี้ในพื้นที่มีการทำเหมืองอยู่หลายแปลง จึงอยากให้ทางหน่วยราชการเข้ามาดูแลให้ทั่วถึง เพื่อที่จะได้ให้เจ้าของกิจการแต่ละแห่ง ดำเนินการตามกฎหมายที่กำหนดไว้อย่างเคร่งครัด เพื่อที่จะได้ไม่ส่งผลกระทบต่อสิ่งแวดล้อมและประชาชนในชุมชนที่อาศัยอยู่ในพื้นที่ (ดังภาคผนวกที่ 8)</p>	<p>สำหรับในปี พ.ศ.2568 จะดำเนินการสำรวจในช่วงเดือนธันวาคม และจะนำเสนอในรายงานฉบับเดือนกรกฎาคม - ธันวาคม พ.ศ.2568</p>

<p>การสำรวจทัศนคติของราษฎรในชุมชน</p>
