## บทที่ 2

### การปฏิบัติตามมาตรการป้องกันและแก้ไขผลกระทบสิ่งแวดล้อม

โครงการเหมืองแร่หินอุตสาหกรรมชนิดหินปูนเพื่ออุตสาหกรรมก่อสร้าง (คำขอประทานบัตรที่ 2/2559) ประทานบัตรเลขที่ 33500/16432  
ของ นายลำพูน กองศาสนะ (รับช่วงการทำเหมืองโดย ห้างหุ้นส่วนจำกัด หุ่นยนต์ศิลาทอง) ตั้งอยู่ที่ ตำบลทุ่งนุ้ย อำเภอควนกาหลง จังหวัดสตูล

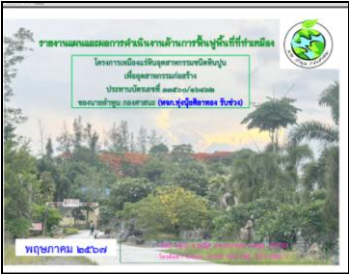
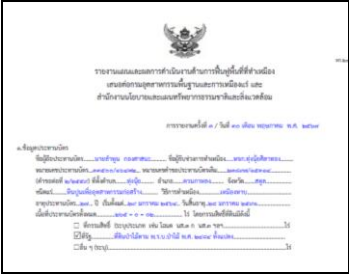
| มาตรการป้องกันและแก้ไขผลกระทบสิ่งแวดล้อม | รายละเอียดของการปฏิบัติ | ปัญหา อุปสรรค และแนวทางแก้ไข | ภาพประกอบมาตรการ |
|---|---|---|---|
| 3. ให้ทำการปรับปรุงฟื้นฟูพื้นที่โครงการที่ผ่านการทำเหมืองแร่แล้ว และพื้นที่สิ้นสุดการใช้ประโยชน์แล้ว และจัดตั้งกองทุนฟื้นฟูพื้นที่จากการทำเหมืองแร่ ตามแผนงานที่ได้เสนอไว้ในรายงานการวิเคราะห์ผลกระทบสิ่งแวดล้อม พร้อมทั้งให้รายงานผลการดำเนินงานให้สำนักงานนโยบายและแผนทรัพยากรธรรมชาติและสิ่งแวดล้อม และกรมอุตสาหกรรมพื้นฐานและการเหมืองแร่ทราบทุก 3 ปี | <div><div>- โครงการได้ทำการปรับปรุงฟื้นฟูพื้นที่โครงการที่ผ่านการทำเหมืองแร่แล้ว พร้อมทั้งรายงานให้สำนักงานนโยบายและแผนทรัพยากรธรรมชาติและสิ่งแวดล้อม และกรมอุตสาหกรรมพื้นฐานและการเหมืองแร่ให้ทราบทุก 3 ปี</div><div>- ทั้งนี้ทางโครงการได้จัดทำรายงานแผนและผลการดำเนินงานด้านการฟื้นฟูพื้นที่ที่ทำเหมือง (ดังภาคผนวกที่ 8)</div></div> | ไม่พบปัญหา | <div><div></div><div></div><div>รายงานแผน และผลการดำเนินการด้านการฟื้นฟูพื้นที่ทำเหมือง</div></div> |

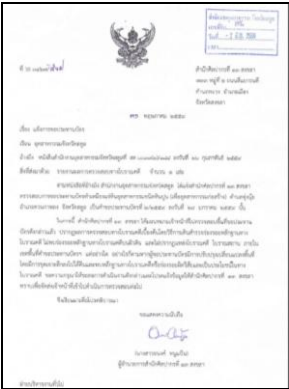
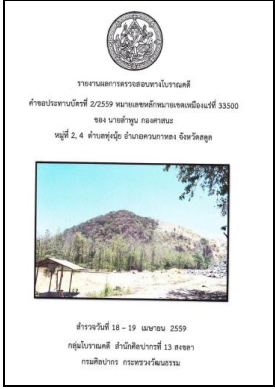
| มาตรการป้องกันและแก้ไขผลกระทบสิ่งแวดล้อม | รายละเอียดของการปฏิบัติ | ปัญหา อุปสรรค และแนวทางแก้ไข | ภาพประกอบมาตรการ |
|---|---|---|---|
| 5. ในระหว่างการทำเหมือง หากขุดพบโบราณวัตถุ หรือร่องรอยทางประวัติศาสตร์โบราณคดี ไม่ว่าจะเป็นภาพเขียนสีหรืออื่นๆ ที่มีความสำคัญทางประวัติศาสตร์ จะต้องรายงานและขอความร่วมมือจากกรมศิลปากรหรือสำนักศิลปากรในท้องที่เข้าไปดำเนินการตรวจสอบพื้นที่ ทั้งนี้ในระหว่างการสำรวจจะต้องหยุดการทำเหมืองชั่วคราวและหากพิสูจน์แล้วว่าเป็นแหล่งโบราณคดี ผู้ถือประทานบัตรจะต้องปฏิบัติตามเงื่อนไขของหน่วยงานที่เกี่ยวข้อง โดยไม่มีข้อเรียกร้องใดๆ | - ปัจจุบันยังไม่พบโบราณวัตถุหรือร่องรอยทางประวัติศาสตร์โบราณคดี ดังรายงานจากสำนักศิลปากรที่ 13 สงขลา กรมศิลปากรเข้าไปดำเนินการตรวจสอบพื้นที่ตามเงื่อนไขกำหนดแล้ว (ตั้งภาคผนวกที่ 5) | ไม่พบปัญหา | <div><br/><br/>รายงานผลการตรวจสอบทางโบราณคดี<br/>คำขอประทานบัตรที่ 2/2559 หมายเลขคำขออนุญาตแร่ที่ 33500<br/>ของ นายลำพูน กองศาสนะ<br/>หมู่ที่ 2.4 ตำบลคูড় อำเภอนาทม จังหวัดสตูล<br/><br/>สำรวจวันที่ 18 - 19 เมษายน 2559<br/>กลุ่มโบราณคดี สำนักศิลปากรที่ 13 สงขลา<br/>กรมศิลปากร กระทรวงวัฒนธรรม</div> <p>รายงานผลการตรวจสอบทางโบราณคดี<br/>จากกรมศิลปากร ที่ 13 สงขลา</p> |

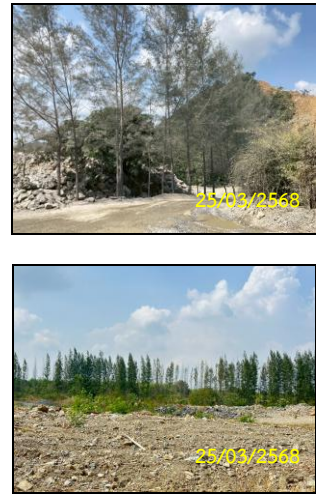
| มาตรการป้องกันและแก้ไขผลกระทบสิ่งแวดล้อม | รายละเอียดของการปฏิบัติ | ปัญหา อุปสรรค และแนวทางแก้ไข | ภาพประกอบมาตรการ |
|---|---|---|---|
| 1.10 พื้นที่ที่ไม่มีกิจกรรมการทำเหมืองและกิจกรรมที่เกี่ยวข้องให้รักษาสภาพภูมิประเทศเดิมไว้และปลูกต้นไม้เพิ่มเติมหากพบต้นไม้ล้มตายลง โดยต้องเป็นกล้าไม้ค้ำปีที่มีอายุมากกว่า 1 ปี พันธุ์ไม้ที่ปลูกใช้ต้นไม้เดิมที่ทำการปลูกมานานแล้วและเติบโตได้ดี (ยกเว้น ต้นยูคาลิปตัส และกระถิน) ได้แก่ สนประติพัทธ์ ปาล์มพอกซ์เทล มะรุม และต้นไทร และพันธุ์ไม้ท้องถิ่นหรือพันธุ์ไม้โตเร็ว 3 ชั้นเรือนยอด จำแนกตามชั้นเรือนยอด 3 ชั้น เรือนยอด โดยเรือนยอดชั้นสูงสุดได้แก่ทุ้งฟ้า หว้าหิน และตะเคียนหิน และ เรือนยอดชั้นรอง ได้แก่ เลือดควาย และจิกเขา และเรือนยอดชั้นล่างได้แก่ ลำไยและพิจราณาพรรณไม้ผลเพิ่มเติม ได้แก่ ต้นตะขบ และมะรุม เป็นต้น ทั้งนี้ทำการฟื้นฟูสภาพพื้นที่ที่ผ่านการทำเหมืองและแต่ละช่วงตามแผนฟื้นฟูที่ได้กำหนดไว้ในเอกสารแนบท้าย | - โครงการจะไม่ทำกิจกรรมในพื้นที่ที่ไม่มีกิจกรรมการทำเหมืองและกิจกรรมที่เกี่ยวข้อง พร้อมทั้งมีการปลูกต้นไม้เพิ่มเติม | ไม่พบปัญหา | <p>ปลูกต้นไม้เพิ่มเติมโดยรอบพื้นที่โครงการ</p> |

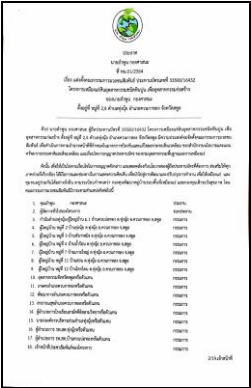
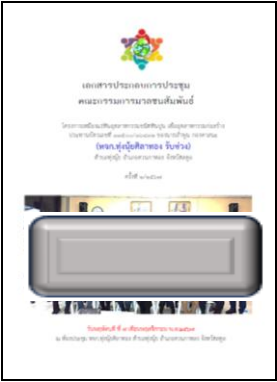
| มาตรการป้องกันและแก้ไขผลกระทบสิ่งแวดล้อม | รายละเอียดของการปฏิบัติ | ปัญหา อุปสรรค และแนวทางแก้ไข | ภาพประกอบมาตรการ |
|---|---|---|---|
| <p><b>9. เศรษฐกิจ-สังคม</b></p> <p>9.1 ให้มีการแต่งตั้งคณะกรรมการมวลชนสัมพันธ์ให้แล้วเสร็จก่อนการดำเนินการทำเหมือง ประกอบด้วย เจ้าของโครงการ ผู้แทนภาครัฐจากหน่วยงานท้องถิ่น และผู้แทนภาคประชาชน จากชุมชน โรงเรียน วัด และเจ้าหน้าที่สาธารณสุขในพื้นที่เข้าร่วมเป็นกรรมการ ทำหน้าที่บริหารจัดการ “กองทุนเฝ้าระวังสุขภาพ” และ “กองทุนพัฒนาหมู่บ้านรอบพื้นที่เหมืองแร่” เพื่อทำหน้าที่สร้างความสัมพันธ์อันดีต่อชุมชน ประชาสัมพันธ์โครงการ รับเรื่องร้องเรียนและตรวจสอบข้อร้องเรียน พิจารณาให้ความเห็นต่อแผนงานที่เกี่ยวข้องกับการใช้เงินกองทุนต่างๆ และการกำกับดูแลกิจกรรมของกองทุนให้เป็นไปตามแผนงานที่กำหนด ติดตามตรวจสอบผลกระทบสิ่งแวดล้อมรวมทั้งเสนอรายงานการดำเนินงานของคณะกรรมการมวลชนสัมพันธ์ต่อหน่วยงานที่เกี่ยวข้อง เพื่อให้หน่วยงานดังกล่าวได้รับทราบปีละ 1 ครั้ง โดยโครงสร้างของคณะกรรมการมวลชนสัมพันธ์ อำนาจหน้าที่แสดง</p> | <p>- มีการแต่งตั้งคณะกรรมการมวลชนสัมพันธ์แล้ว (ดังภาคผนวกที่ 7) และมีการประชุมระหว่างคณะกรรมการมวลชนสัมพันธ์ และประชาชนที่อาศัยอยู่บริเวณใกล้เคียง รวมทั้งชี้แจงรายละเอียดการนำเงินเข้ากองทุน รายการจัดสรรการใช้เงินกองทุนที่ผ่านมา และรายละเอียดการเบิก-จ่ายในงานพัฒนาและช่วยเหลือชุมชน ซึ่งเป็นรายงานสถานะทางการเงินกองทุนพัฒนาหมู่บ้านรอบพื้นที่เหมืองแร่ และกองทุนเฝ้าระวังสุขภาพ ดังรายงานการประชุม ครั้งที่ 1/2567 เมื่อวันที่ 10 กรกฎาคม พ.ศ.2567 และครั้งที่ 2 เมื่อวันที่ 7 พฤศจิกายน พ.ศ.2567 (ดังภาคผนวกที่ 11)</p> | <p>สำหรับรายงานการประชุม ในปี พ.ศ. 2568 จะนำเสนอในรายงานฉบับประจำเดือน กรกฎาคม - ธันวาคม พ.ศ.2568</p> | <div><p>รายชื่อคณะกรรมการมวลชนสัมพันธ์</p><p>เอกสารการประกอบการประชุม<br/>คณะกรรมการมวลชนสัมพันธ์</p></div> |

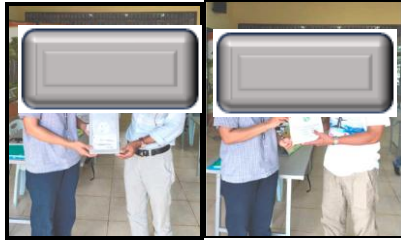
| มาตรการป้องกันและแก้ไขผลกระทบสิ่งแวดล้อม | รายละเอียดของการปฏิบัติ | ปัญหา อุปสรรค และแนวทางแก้ไข | ภาพประกอบมาตรการ |
|---|---|---|---|
| <p>9.4 จัดให้มีกล่องแสดงความคิดเห็นของประชาชนต่อโครงการพร้อมทั้งให้โครงการประสานงานกับผู้นำชุมชนเพื่อทราบสถานการณ์ผลกระทบจากโครงการต่อชุมชน</p> | <p>- จัดให้มีผู้รับเรื่องรวบรวมความคิดเห็นของประชาชนต่อโครงการ</p> | <p>ไม่พบปัญหา</p> | <p>มอบกล่องรับฟังความคิดเห็นให้แก่ผู้นำชุมชน</p> |

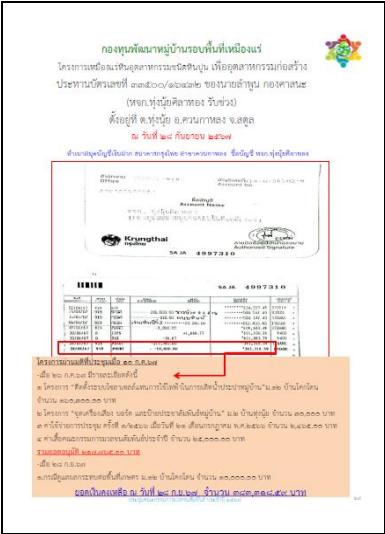
| มาตรการป้องกันและแก้ไขผลกระทบสิ่งแวดล้อม | รายละเอียดของการปฏิบัติ | ปัญหา อุปสรรค และแนวทางแก้ไข | ภาพประกอบมาตรการ |
|---|---|---|---|
| <p>9.7 กำหนดให้จัดตั้งกองทุนพัฒนาหมู่บ้านรอบพื้นที่เหมืองแร่ ผู้ถือประทานบัตรจะต้องจัดตั้ง “กองทุนพัฒนาหมู่บ้านรอบพื้นที่เหมืองแร่” ตามประกาศกรมอุตสาหกรรมพื้นฐานและการเหมืองแร่ พ.ศ. 2559 ณ วันที่ 30 กันยายน 2559</p> <p>เพื่อเป็นค่าใช้จ่ายสำหรับการดำเนินกิจกรรมการพัฒนาสาธารณประโยชน์ การศึกษา ประเพณี และวัฒนธรรมของชุมชนโดยรอบพื้นที่ประทานบัตร และพื้นที่ที่เกี่ยวข้องกับประทานบัตร</p> <p>วัตถุประสงค์เพื่อเป็นค่าใช้จ่ายในการดำเนินกิจกรรมเกี่ยวกับการพัฒนาหมู่บ้านรอบพื้นที่ประทานบัตร และพื้นที่ที่เกี่ยวข้องกับประทานบัตร</p> <p>(1) การจัดเก็บกองทุน</p> <p>ผู้ถือประทานบัตรหรือผู้รับช่วงการทำเหมืองจะต้องจัดสรรเงินงบประมาณตามจำนวนและช่วงเวลาที่กำหนดตามเงื่อนไขในมาตรการป้องกันและแก้ไขผลกระทบสิ่งแวดล้อมประกอบการเห็นชอบรายงาน EIA ของโครงการและเงื่อนไขแนบท้ายประทานบัตร โดยให้เปิดบัญชีธนาคารซึ่งใช้ชื่อ “นายลำพูน กองศาสนะ” ตามชื่อผู้ถือประทานบัตร และมีข้อความในวงเล็บว่า “กองทุนพัฒนาหมู่บ้านรอบพื้นที่เหมืองแร่” เพื่อใช้เป็นหลักฐานในการบริหารเงินกองทุนและรายงานผลการดำเนินงานให้หน่วยงานที่เกี่ยวข้อง</p> | <p>- โครงการจัดทำแผนมวลชนสัมพันธ์ เพื่อเป็นการสร้างความเข้าใจ และสร้างความสัมพันธ์ที่ดีระหว่างโครงการกับประชาชนที่อยู่ใกล้เคียง และมีการประชุมระหว่างคณะกรรมการมวลชนสัมพันธ์ และประชาชนที่อาศัยอยู่บริเวณใกล้เคียง รวมทั้งชี้แจงรายละเอียดการนำเงินเข้ากองทุน รายการจัดสรรการใช้เงินกองทุนที่ผ่าน มา และรายละเอียดการเบิก-จ่ายในงานพัฒนา และช่วยเหลือชุมชน ซึ่งเป็นรายงานสถานะทางการเงินกองทุนพัฒนาหมู่บ้านรอบพื้นที่เหมืองแร่ และกองทุนเฝ้าระวังสุขภาพ ดังรายงานการประชุม ครั้งที่ 1/2567 เมื่อวันที่ 10 กรกฎาคม พ.ศ.2567 และครั้งที่ 2 เมื่อวันที่ 7 พฤศจิกายน พ.ศ.2567 (ดังภาคผนวกที่ 11)</p> | <p>- สำหรับรายละเอียดการนำเงินเข้ากองทุน รายการจัดสรรการใช้เงินกองทุนในปี พ.ศ. 2568 จะนำเสนอในรายงานฉบับประจำเดือนกรกฎาคม - ธันวาคม พ.ศ.2568</p> | <div></div> <p>กองทุนพัฒนาหมู่บ้านรอบพื้นที่เหมืองแร่<br/>ยอดเงินคงเหลือ ณ วันที่ 28 ก.ย.67<br/>จำนวน 383,318.59 บาท</p> |

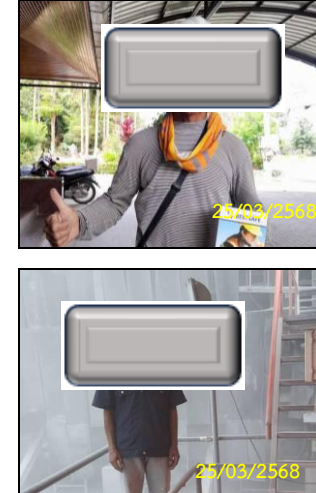
| มาตรการป้องกันและแก้ไขผลกระทบสิ่งแวดล้อม | รายละเอียดของการปฏิบัติ | ปัญหา อุปสรรค และแนวทางแก้ไข | ภาพประกอบมาตรการ |
|---|---|---|---|
| 10.5 ให้จัดเตรียมอุปกรณ์ป้องกันอันตรายส่วนบุคคลให้เหมาะสมกับลักษณะงานและกำหนดให้พนักงานของโครงการทุกคนต้องสวมใส่อุปกรณ์ป้องกันอันตรายส่วนบุคคล โดยเฉพาะหมวกกันน็อก ปกป้องฝุ่น ปลีกอุดหู แว่นตานิรภัย หมวกนิรภัยและรองเท้านิรภัย เมื่อเข้าปฏิบัติงาน ให้มีการตรวจวัดสุขภาพทั่วไปของคนงานอย่างน้อย ปีละ 1 ครั้ง | - ให้พนักงานทุกคนสวมใส่อุปกรณ์ป้องกันอันตรายส่วนบุคคลให้เหมาะสมกับงาน | ไม่พบปัญหา | <p>จัดเตรียมอุปกรณ์ป้องกันอันตรายส่วนบุคคลให้เหมาะสมกับลักษณะงาน</p> |

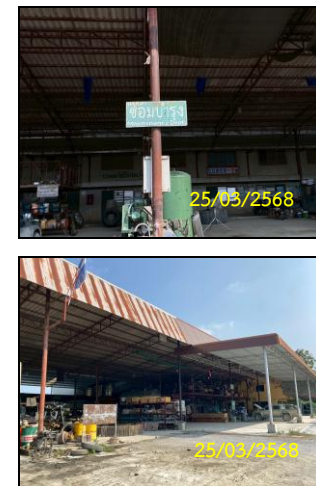
| มาตรการป้องกันและแก้ไขผลกระทบสิ่งแวดล้อม | รายละเอียดของการปฏิบัติ | ปัญหา อุปสรรค และแนวทางแก้ไข | ภาพประกอบมาตรการ |
|---|---|---|---|
| 10.7 ให้มีหัวหน้างานดูแลและตรวจสอบเครื่องจักรอุปกรณ์ให้อยู่ในสภาพการทำงานอย่างปลอดภัย และให้มีผู้ควบคุมการดำเนินงานเป็นประจำ เพื่อความปลอดภัยและป้องกันอุบัติเหตุสำหรับการทำเหมือง และมีบันทึกผลการตรวจไว้เป็นหลักฐาน เพื่อแสดงแก่พนักงานเจ้าหน้าที่ | - โครงการมีหัวหน้างานดูแลและตรวจสอบเครื่องจักรอุปกรณ์ให้อยู่ในสภาพการทำงานอย่างปลอดภัย และให้มีผู้ควบคุมการดำเนินงานเป็นประจำ เพื่อความปลอดภัยและป้องกันอุบัติเหตุสำหรับการทำเหมือง | ไม่พบปัญหา | <p>โรงซ่อมบำรุงเครื่องจักรอุปกรณ์</p> |

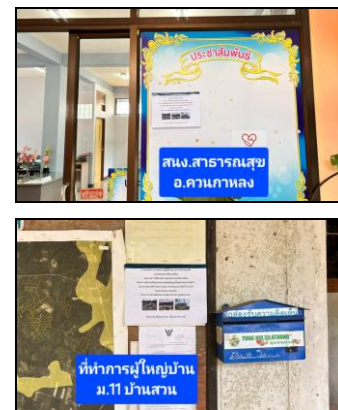
| มาตรการป้องกันและแก้ไขผลกระทบสิ่งแวดล้อม | รายละเอียดของการปฏิบัติ | ปัญหา อุปสรรค และแนวทางแก้ไข | ภาพประกอบมาตรการ |
|---|---|---|---|
| 10.9 ให้โครงการเผยแพร่ข้อมูลแก่ชุมชน โรงพยาบาลส่งเสริมสุขภาพตำบลทุ่งนุ้ย โรงพยาบาลส่งเสริมสุขภาพตำบลบ้านควนบ่อทอง และสำนักงานสาธารณสุขอำเภอควนกาหลงอย่างน้อยปีละ 2 ครั้ง ประกอบด้วย ผลการติดตามตรวจสอบผลกระทบสิ่งแวดล้อม และผลการปฏิบัติตามมาตรการป้องกันและแก้ไขผลกระทบสิ่งแวดล้อมที่อาจจะมีผลกระทบต่อสุขภาพของประชาชน โดยประสานงานกับสถานบริการสาธารณสุขในพื้นที่เป็นประจำอย่างต่อเนื่อง เพื่อทราบสถานการณ์ภาวะสุขภาพอนามัยของราษฎรในชุมชน | - ทางโครงการได้ดำเนินการเผยแพร่ข้อมูลผลการติดตามตรวจสอบผลกระทบสิ่งแวดล้อม ผ่านช่องทางที่ชุมชนสามารถได้รับข้อมูลอย่างทั่วถึง โดยการจัดทำบอร์ดแสดงข้อมูล บริเวณศาลาประชาคมหมู่บ้าน หรือที่ทำการผู้ใหญ่บ้าน โรงพยาบาลส่งเสริมสุขภาพตำบล (ตงภาคผนวกที่ 12) | ไม่พบปัญหา | <p>การเผยแพร่ข้อมูลผลการติดตามตรวจสอบผลกระทบสิ่งแวดล้อม</p> |

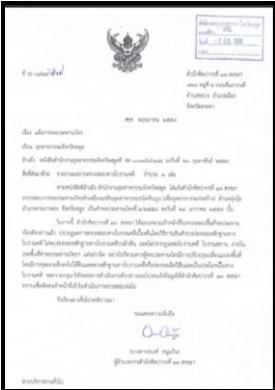
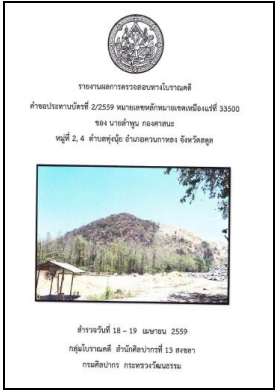
| มาตรการป้องกันและแก้ไขผลกระทบสิ่งแวดล้อม | รายละเอียดของการปฏิบัติ | ปัญหา อุปสรรค และแนวทางแก้ไข | ภาพประกอบมาตรการ |
|---|---|---|---|
| <p><b>12. ประวัติศาสตร์โบราณคดี และศาสนสถาน</b></p> <p>ขณะที่ทำการผลิตแร่หากพบวัตถุหรือสิ่งบ่งชี้ว่าอาจมีความสำคัญด้านโบราณคดีและคุณค่าทางประวัติศาสตร์ ให้หยุดดำเนินการกิจกรรมแล้วแจ้งให้กับหน่วยงานที่เกี่ยวข้องทราบในกรณีนี้ คือ สำนักศิลปากรที่ 13 สงขลา ให้ทราบเรื่องโดยทันทีเพื่อร่วมกันตรวจสอบพิจารณาและ วางแผนการดำเนินการตามความเหมาะสมต่อไป</p> | <p>- ปัจจุบันยังไม่พบโบราณ วัตถุ หรือร่องรอยทางประวัติศาสตร์โบราณคดี ดังรายงานจากสำนักศิลปากรที่ 13 สงขลา กรมศิลปากรเข้าไปดำเนินการตรวจสอบพื้นที่ตามเงื่อนไขกำหนดแล้ว (ดังภาคผนวกที่ 5)</p> | <p>ไม่พบปัญหา</p> | <div><p>รายงานผลการตรวจสอบ<br/>ทางโบราณคดี จากกรมศิลปากร</p></div> |

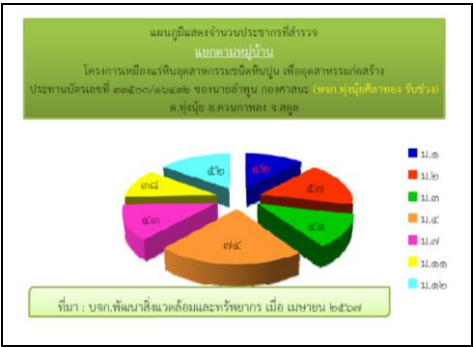
| มาตรการป้องกันและแก้ไขผลกระทบสิ่งแวดล้อม | รายละเอียดของการปฏิบัติ | ปัญหา อุปสรรค และแนวทางแก้ไข | ภาพประกอบมาตรการ |
|---|---|---|---|
| <b>4.เศรษฐกิจ-สังคม</b><br>4.1 ดำเนินการสำรวจความคิดเห็นของผู้นำชุมชน ผู้นำ พื้นที่อ่อนไหว และประชาชนเกี่ยวข้อง คือ<br>1.ผู้นำชุมชน ในรัศมี 3 กม.<br>2.ผู้นำในพื้นที่อ่อนไหว ในรัศมี 3 กม.<br>3.สถานศึกษา ในรัศมี 3 กม.<br>4.ครัวเรือน ในรัศมี 3 กม.<br>โดยดำเนินการปีละ 1 ครั้ง<br>(ช่วงเดือนมีนาคม - เมษายน หรือช่วงเดือน พฤศจิกายน-ธันวาคม) ดังนี้<br>- สภาพเศรษฐกิจ-สังคม และสุขภาพ<br>- ปัญหาที่เกิดจากโครงการ<br>- ความวิตกกังวลเกี่ยวกับการทำเหมือง<br>- ระดับผลกระทบที่ได้รับ | - จากแบบสำรวจการสอบถามสภาพเศรษฐกิจ-สังคม ทักษะ และความคิดเห็น ของผู้นำชุมชนและผู้นำครัวเรือน <b>เมื่อช่วงเดือน เมษายน 2567</b> ของโครงการเหมืองแร่หินอุตสาหกรรมชนิดหินปูน เพื่ออุตสาหกรรมก่อสร้าง ประทานบัตรเลขที่ 33500/16432 ของนายลำพูน กองศาสนะ (หจก.หุ่นยนต์สีลาทอง รับช่วง) ที่ตำบล หุ่นยนต์ อำเภอกวนกาหลง จังหวัดสตูล ทั้งหมด 7 หมู่บ้าน รวมจำนวน 347 คน โดยมีผู้ตอบแบบสอบถามแต่ละหมู่บ้านดังนี้<br>1.ม.1 บ้านควนบ่อทอง จำนวน 42 คน<br>2.ม.2 บ้านหุ่นยนต์ จำนวน 57 คน<br>3.ม.3 บ้านห้วยกาหมิง จำนวน 41 คน<br>4.ม.4 บ้านน้ำร้อน จำนวน 74 คน<br>5.ม.7 บ้านเกาะใหญ่ จำนวน 43 คน<br>6.ม.11 บ้านสวน จำนวน 38 คน<br>7.ม.12 บ้านโคกโดน จำนวน 52 คน<br>รวมทั้งสิ้น จำนวน 374 คน ( <b>ดังภาคผนวกที่ 10</b> ) | สำหรับสำรวจการสอบถาม สภาพเศรษฐกิจ-สังคม ทักษะ และความคิดเห็น ของผู้นำชุมชนและผู้นำ ครัวเรือนในปี พ.ศ. 2568 จะนำเสนอในรายงานฉบับ ประจำเดือนกรกฎาคม - ธันวาคม พ.ศ.2568 | <p>แผนภูมิแสดงจำนวนประชากรสำรวจ โดยชุมชนหมู่บ้าน</p> <p>โครงการเหมืองแร่หินอุตสาหกรรมชนิดหินปูน เพื่ออุตสาหกรรมก่อสร้าง<br/> ประทานบัตรเลขที่ 33500/16432 ของนายลำพูน กองศาสนะ (หจก.หุ่นยนต์สีลาทอง รับช่วง)<br/> ตำบลหุ่นยนต์ อำเภอกวนกาหลง จ.สตูล</p> <p>ที่มา : บก.พัฒนาสิ่งแวดล้อมและทรัพยากร เมื่อ เมษายน 2567</p> |

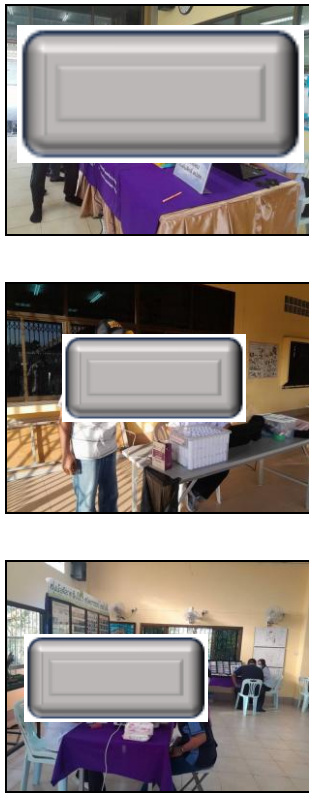
| มาตรการป้องกันและแก้ไขผลกระทบสิ่งแวดล้อม | รายละเอียดของการปฏิบัติ | ปัญหา อุปสรรค และแนวทางแก้ไข | ภาพประกอบมาตรการ |
|---|---|---|---|
| <p><b>5. สาธารณสุข อาชีวอนามัยและความปลอดภัย</b></p> <p>5.1 ตรวจสอบสุขภาพทั่วไปของพนักงาน และตรวจสอบสุขภาพพนักงานที่มีหน้าที่ความรับผิดชอบและโอกาสสัมผัสโดยละเอียด โดยให้ดำเนินการตั้งแต่เริ่มการทำงานและตรวจสอบสุขภาพเป็นประจำทุกปีต่อเนื่องตลอดระยะการดำเนินโครงการ ได้แก่</p> <ul style="list-style-type: none"> <li>- สุขภาพทั่วไป</li> <li>- สมรรถภาพการได้ยิน</li> <li>- สมรรถภาพปอด</li> <li>- โรคเกี่ยวกับระบบทางเดินหายใจ</li> </ul> <p>ทั้งนี้หากผลการตรวจสอบสุขภาพผิดปกติให้โครงการ ส่งพนักงานคนดังกล่าวเข้ารับการตรวจ จากแพทย์ โดยละเอียด เพื่อหาสาเหตุและทำการรักษาต่อไป หากแพทย์วินิจฉัยว่าความผิดปกติมีสาเหตุมาจากการปฏิบัติงานให้สลับหน้าที่ไปปฏิบัติหน้าที่อื่นที่ไม่เป็นสาเหตุเกี่ยวข้องกับโรคหรือความผิดปกตินั้น รวมทั้งจัดให้คนงานที่ไม่มีส่วนเกี่ยวข้องกับแหล่งกำเนิดผลกระทบต่อสุขภาพด้านฝุ่นละออง เสียง และอุบัติเหตุแยกส่วนจากบริเวณ ดังกล่าว</p> <p>5.2 พนักงานของโครงการ</p> <p>5.3 ทุกครั้งก่อนรับเข้าทำงานจากนั้นตรวจปีละ 1 ครั้ง</p> | <p>- โครงการได้จัดให้มีการตรวจสอบสุขภาพของพนักงานกลุ่มเสี่ยง และพนักงานทั่วไป ประจำปี พ.ศ. 2568 ทางโครงการได้ดำเนินการไปเมื่อวันที่ 22-23 เมษายน พ.ศ.2568 (ดังรายละเอียดในภาคผนวกที่ 9)</p> | <p>ไม่พบปัญหา</p> | <p>รายงานผลตรวจสอบสุขภาพของพนักงานประจำปี 2568</p> |
