บทที่ 2

การปฏิบัติตามมาตรการป้องกันและแก้ไขผลกระทบสิ่งแวดล้อม

ตารางที่ 2.2-1 ผลการปฏิบัติตามมาตรการป้องกัน และแก้ไขผลกระทบสิ่งแวดล้อม (ระยะดำเนินการและภายหลังการเสร็จสิ้นการดำเนินการ)
โครงการเหมืองแร่หินดินดานเพื่ออุตสาหกรรมปูนซีเมนต์ คำขอประทานบัตรที่ 29/2539 (ประทานบัตรที่ 28617/15780)
ของ บริษัท ปูนซีเมนต์เอเชีย จำกัด (มหาชน) ระหว่างเดือนมกราคม-มิถุนายน 2568

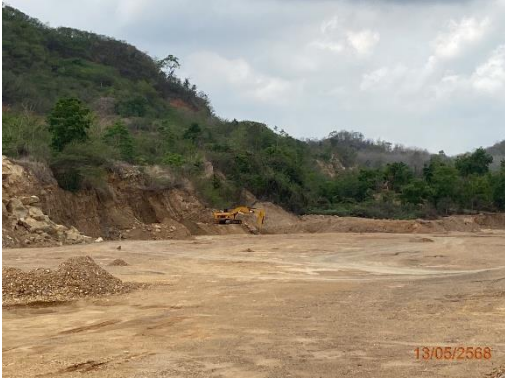
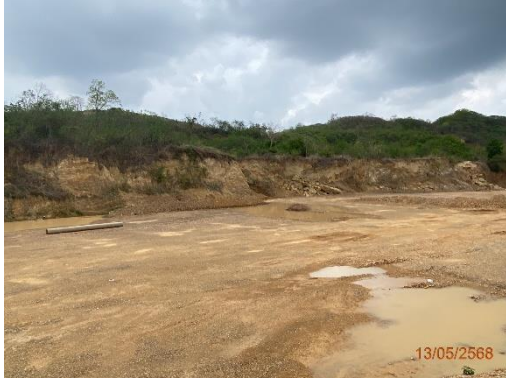
รูปที่ 1 การทำเหมืองแบบขั้นบันได

1.สภาพภูมิประเทศ 1.1 ระยะดำเนินการทำเหมือง การเปิดหน้าเหมืองต้องยึดตามแผนผังโครงการที่กำหนด อย่างเคร่งครัด 1. กำหนดเปิดหน้าเหมืองโดยวิธีเหมืองهاب ในลักษณะแบบขั้นบันได (Benching Method) โดย ให้แต่ละชั้นมีความสูงไม่เกิน 5 เมตร และความกว้าง ไม่น้อยกว่า 5 เมตรเช่นกัน พร้อมทั้งควบคุมความลาดชัน รวมไม่เกิน 45 องศา	- บริเวณพื้นที่ทำเหมือง ในแต่ละช่วง	- โครงการทำการเปิดหน้าเหมืองโดยวิธีเหมืองهاب แบบขั้นบันได โดยมีความสูงแต่ละชั้นไม่เกิน 5 เมตร กว้างไม่น้อยกว่า 5 เมตร และความลาดชันรวมไม่เกิน 45 องศา	-	- รูปที่ 1 การทำเหมือง แบบขั้นบันได

1.สภาพภูมิประเทศ (ต่อ) 1.2 ระยะหลังการทำเหมือง การปรับเปลี่ยนสภาพพื้นที่บริเวณหน้าเหมือง และ บริเวณชั้นบันไดรวมทั้งบริเวณพื้นที่กิจกรรมทำเหมือง ในด้านต่างๆ 1. ดำเนินการปรับเกลี่ยเศษดินเศษหินที่ตกค้างอยู่ตาม แนวชั้นบันไดให้มีเสถียรภาพ และปลอดภัยจากการ ชะล้างพังทลาย	- บริเวณพื้นที่ทำเหมือง หรือหน้าเหมืองชั้นบันได	- โครงการได้ดำเนินการปรับเกลี่ยเศษดินและ เศษหินที่ตกค้างตามพื้นที่แนวชั้นบันได เพื่อป้องกัน การชะล้างพังทลายและป้องกันความปลอดภัยในการ ปฏิบัติงาน	-	- รูปที่ 1 การทำเหมือง แบบชั้นบันได

มาตรการป้องกันและแก้ไขผลกระทบสิ่งแวดล้อม	สถานที่ดำเนินการ	ผลการปฏิบัติตามมาตรการฯ	ปัญหา อุปสรรค ที่ไม่สามารถ ปฏิบัติตามมาตรการ และแนวทางแก้ไข	หลักฐานและ เอกสารอ้างอิง
การฟื้นฟูพื้นที่ผ่านการทำเหมือง เพื่อปรับปรุงภูมิทัศน์ของ โครงการให้สอดคล้องกับสภาพพื้นที่ข้างเคียง 1. ทำการปรับเกลี่ยพื้นที่บริเวณหน้าเหมือง และบริเวณชั้นบันได ให้มีเสถียรภาพ และปลอดภัยจากการชะล้างพังทลาย โดยต้อง มีความลาดชันรวมไม่เกิน 45 องศา พร้อมทั้งทำการปลูกพืชคลุม ดินจำพวกหญ้าแพรกหรือหญ้าแฝกตามชั้นบันไดเพื่อช่วยยึดเกาะ หน้าดิน	- บริเวณหน้าเหมือง ชั้นบันได	- โครงการมีการปรับเกลี่ยพื้นที่บริเวณหน้าเหมือง และบริเวณชั้นบันได เพื่อป้องกันการชะล้างพังทลาย และทำการปลูกพืชคลุมดินตามชั้นบันได เพื่อช่วย ยึดเกาะหน้าดิน	-	- รูปที่ 1 การทำเหมือง แบบชั้นบันได - ภาคผนวก 1ข

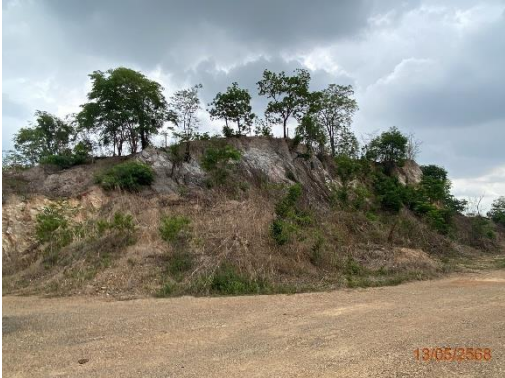
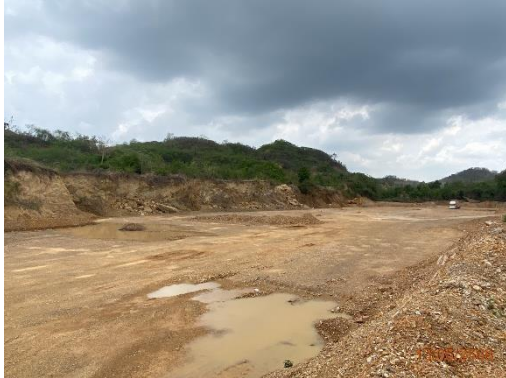
รูปที่ 2 สภาพต้นไม้ปกคลุมตามธรรมชาติ

2. ทำการปรับถม และรื้อถอนสิ่งปลูกสร้างอาคารต่างๆ รวมทั้งคันทำนบและคูระบายน้ำ บ่อตกตะกอน ให้คืน สู่สภาพเดิมก่อนเลิกกิจการ	- บริเวณพื้นที่กิจกรรม ประกอบการทำเหมือง	- ปัจจุบัน (มกราคม-มิถุนายน 2568) ทางโครงการ ดำเนินการทำเหมือง ซึ่งมีการจัดทำคูระบายน้ำ คันทำนบ และบ่อตกตะกอน รวมถึงมีการรักษาสภาพ ต้นไม้เดิมตามธรรมชาติ และได้ทำการฟื้นฟูพื้นที่ที่ผ่าน การทำเหมืองทุก 3 ปี	-	- รูปที่ 2 สภาพต้นไม้อ ปกคลุมตามธรรมชาติ - รูปที่ 3 คันทำนบและ คูระบายน้ำ - ภาคผนวก 1ข

2. บริเวณที่ราบขอบแปลงคำขอประทานบัตร ซึ่งใช้เป็นที่ตั้งของ คูระบายน้ำ คันทำนบ และบ่อดักตะกอน และที่เก็บกองเปลือกดิน ต้องทำการปรับถมพื้นที่ให้คืนสู่สภาพใกล้เคียงธรรมชาติ โดยการ ปรับถมด้วยเปลือกดิน และเศษหินจากบริเวณเก็บกอง แล้วทำการ ปลูกพืชคลุมดิน เช่น หญ้าแฝก ถั่วลาย พร้อมทั้งปลูกไม้ยืนต้น โตเร็ว เช่น ยูคาลิปตัส กระถินเทพา กระถินณรงค์ ตามแนว ชั้นบันได จำนวน 1 แถว ระยะห่างระหว่างต้นประมาณ 2 เมตร	- บริเวณพื้นที่กิจกรรม ประกอบการทำเหมือง	- ปัจจุบัน (มกราคม-มิถุนายน 2568) ในการทำเหมือง ของโครงการได้จัดทำคูระบายน้ำ คันทำนบ บ่อดัก ตะกอน และทำการปรับถมพื้นที่ให้คืนสู่สภาพ ใกล้เคียงธรรมชาติ รวมถึงมีการรักษาสภาพต้นไม้เดิม ตามธรรมชาติ และจะทำการปลูกพืชคลุมดินและ ต้นไม้โตเร็วตามมาตรการกำหนด	-	- รูปที่ 2 สภาพต้นไม้ ปกคลุมตามธรรมชาติ - รูปที่ 3 คันทำนบ และคูระบายน้ำ - รูปที่ 4 บ่อดักตะกอน

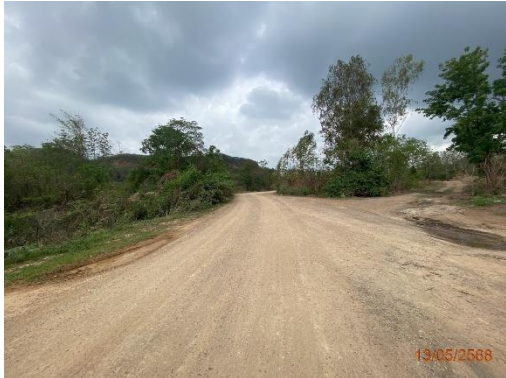
2. ทำการฉีดพรมน้ำในช่วงเส้นทางขนส่งแร่ อย่างน้อยวันละ 2 ครั้ง พร้อมทั้งทำการปิดคลุมท้าย รถบรรทุกให้มิดชิด เพื่อป้องกันการตกหล่นของแร่ และการฟุ้งกระจายของฝุ่นละออง	- บริเวณเส้นทางขนส่ง แร่ (ในช่วงถนนลูกรัง)	- โครงการดำเนินการฉีดพรมน้ำบริเวณพื้นที่โครงการ และบริเวณเส้นทางขนส่งแร่ อย่างน้อยวันละ 2 ครั้ง เพื่อการ ฟุ้งกระจายของฝุ่นละออง และทำการปิดคลุมรถบรรทุกให้ มิดชิด ก่อนออกจากพื้นที่โครงการ รวมถึงจำกัดความเร็วไม่เกิน 25 กม./ชม.	-	- รูปที่ 5 การฉีดพรมน้ำ - รูปที่ 7 เส้นทางขนส่งแร่ - รูปที่ 8 การปิดคลุม รถบรรทุกฯ

<p>13/05/2568</p>	  <p>13/05/2568</p>
รูปที่ 7 เส้นทางขนส่งแร่	
  <p>13/05/2568</p>	
รูปที่ 8 การปิดคลุมรถบรรทุกด้วยผ้าใบอย่างมิดชิด

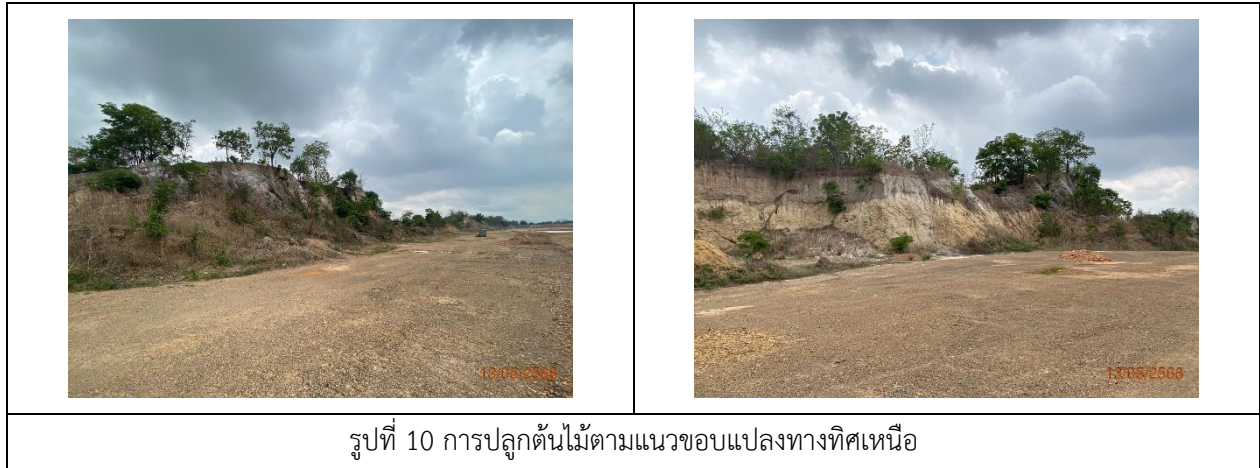
4. ทำการปรับปรุงฟื้นฟูพื้นที่โครงการที่ผ่านการทำเหมืองแร่ แล้วพร้อมรายงานผลการดำเนินงานให้สำนักงานนโยบายและ แผนสิ่งแวดล้อม และกรมทรัพยากรธรณีทราบทุก 3 ปี นับจาก วันที่ได้รับประทานบัตร โดยต้องนำเสนอรายละเอียดของการ ดำเนินการและตำแหน่งที่ได้ดำเนินการไปแล้วอย่างเพียงพอ	- บริเวณพื้นที่ผ่านการ ทำเหมือง (หน้าเหมือง ชั้นบันได) และบริเวณ พื้นที่ประกอบกิจกรรม ทำเหมือง	- ปัจจุบัน (มกราคม-มิถุนายน 2568) โครงการ อยู่ในช่วงดำเนินการทำเหมือง ทั้งนี้ภายหลังจากการ ทำเหมืองแล้วเสร็จ ทางโครงการจะดำเนินการ ปรับปรุงฟื้นฟูหน้าเหมืองตามที่มาตรการกำหนดอย่าง เคร่งครัด โดยส่งรายงานผลการดำเนินงานด้านการ ฟื้นฟูพื้นที่ทำเหมืองทุก 3 ปี	-	- รูปที่ 10 การปลูก ต้นไม้ตามแนวขอบ แปลงทางทิศเหนือ - ภาพผนวก 1ข
