บทที่ 2

การปฏิบัติตามมาตรการป้องกันและแก้ไขผลกระทบสิ่งแวดล้อม

2.1 การติดตามตรวจสอบผลการปฏิบัติตามมาตรการป้องกันและแก้ไขผลกระทบสิ่งแวดล้อม

ตารางที่ 2.2-1 ผลการปฏิบัติตามมาตรการป้องกัน และแก้ไขผลกระทบสิ่งแวดล้อม (ระยะดำเนินการและภายหลังการเสร็จสิ้นการดำเนินการ)
โครงการเหมืองแร่หินดินดานเพื่ออุตสาหกรรมปูนซีเมนต์ คำขอประทานบัตรที่ 31/2537 (ประทานบัตรที่ 28084/15566)
ของ บริษัท ปูนซีเมนต์เอเชีย จำกัด (มหาชน) ระหว่างเดือนมกราคม-มิถุนายน 2568

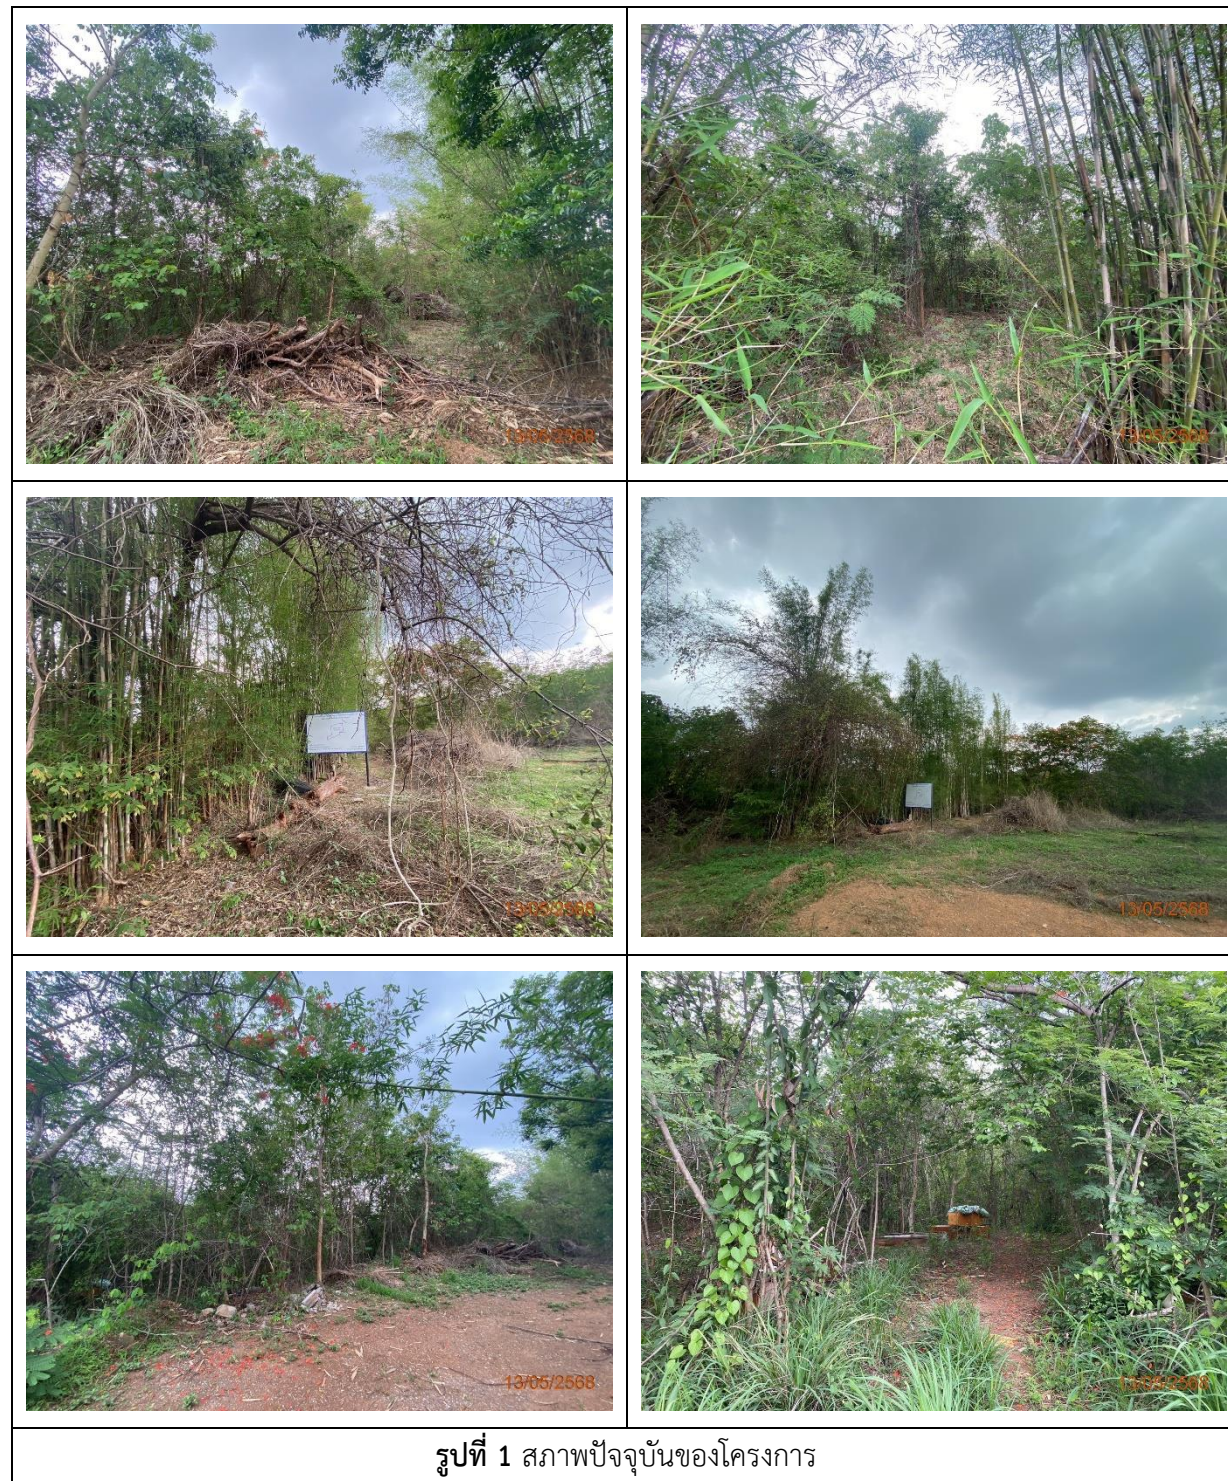
รูปประกอบการปฏิบัติตามมาตรการป้องกันและแก้ไขผลกระทบสิ่งแวดล้อม รายละเอียด ดังนี้

มาตรการป้องกันและแก้ไขผลกระทบสิ่งแวดล้อม	สถานที่ดำเนินการ	ผลการปฏิบัติตามมาตรการฯ	ปัญหา อุปสรรค ที่ไม่สามารถปฏิบัติ ตามมาตรการและ แนวทางแก้ไข	หลักฐาน และ เอกสารอ้างอิง
1. ให้เปิดทำเหมืองในลักษณะชั้นบันได ความสูงไม่เกิน 5 เมตร และความกว้างไม่น้อยกว่า 5 เมตร และให้รักษาความลาดชันของหน้าเหมืองให้อยู่ในสภาพที่ปลอดภัย	- บริเวณพื้นที่ทำเหมือง ในแต่ละช่วง	- ปัจจุบัน (เดือนมกราคม-มิถุนายน 2568) ทางโครงการได้ขออนุญาตหยุดการทำเหมืองไว้ชั่วคราว โดยไม่มีการขุดทำเหมือง อย่างไรก็ตามโครงการได้ยึดถือข้อปฏิบัติตามมาตรการฯ อย่างเคร่งครัดหากเปิดดำเนินการโครงการจะดำเนินการทำเหมืองในลักษณะชั้นบันไดมีความสูงไม่เกิน 5 เมตร และมีความกว้างไม่น้อยกว่า 5 เมตร รวมทั้งรักษาความลาดชันของหน้าเหมืองไม่เกิน 45 องศา	-	- รูปที่ 1 สภาพปัจจุบัน ของโครงการ - ภาคผนวก 1ก - ภาคผนวก 2ก - ภาคผนวก 3ก

มาตรการป้องกันและแก้ไขผลกระทบสิ่งแวดล้อม	สถานที่ดำเนินการ	ผลการปฏิบัติตามมาตรการฯ	ปัญหา อุปสรรค ที่ไม่สามารถปฏิบัติ ตามมาตรการและ แนวทางแก้ไข	หลักฐาน และ เอกสารอ้างอิง
2. ให้สร้างคันทำนบในบริเวณขอบพื้นที่โครงการฯ ตั้งแต่ หมวดหลักฐานที่ 2 ถึง 6 เพื่อเบี่ยงเบนทางน้ำจากภายนอก ไม่ให้ไหลลงไปในพื้นที่หน้าเหมือง	- บริเวณพื้นที่ทำเหมือง	- ปัจจุบัน (เดือนมกราคม-มิถุนายน 2568) ทางโครงการได้ ขออนุญาตหยุดการทำเหมืองไว้ชั่วคราว จึงไม่มีการขุดทำ เหมืองในพื้นที่โครงการ อย่างไรก็ตามโครงการได้จัดทำ คันทำนบในบริเวณขอบพื้นที่โครงการตั้งแต่ในช่วงที่มีกิจกรรม ทำเหมือง	-	- รูปที่ 1 สภาพปัจจุบัน ของโครงการ - ภาคผนวก 1ก - ภาคผนวก 2ก - ภาคผนวก 3ก

มาตรการป้องกันและแก้ไขผลกระทบสิ่งแวดล้อม	สถานที่ดำเนินการ	ผลการปฏิบัติตามมาตรการฯ	ปัญหา อุปสรรค ที่ไม่สามารถปฏิบัติตาม มาตรการและ แนวทางแก้ไข	หลักฐาน และ เอกสารอ้างอิง
3. ให้จัดเตรียมพื้นที่ กองเก็บมูลดินและเศษหิน ในขนาดที่เพียงพอต่อการรองรับในแต่ละช่วงการ ทำเหมือง โดยให้กองสูงไม่เกิน 5 เมตร ทั้งนี้บริเวณ โดยรอบที่เก็บกองให้สร้างดินทำนบและคูระบายน้ำ ล้อมรอบ	- บริเวณพื้นที่ทำเหมือง	- ปัจจุบัน (เดือนมกราคม-มิถุนายน 2568) ทางโครงการ ได้ขออนุญาตหยุดการทำเหมืองไว้ชั่วคราว จึงไม่มีการทำ เหมืองและไม่มีกิจกรรมใดในพื้นที่โครงการ ทั้งนี้ได้มีการ จัดเตรียมพื้นที่ไว้สำหรับกองเก็บเปลือกดิน เพื่อใช้ในการ ฟื้นฟูเหมืองและมีการทำแนวระบายน้ำ เพื่อระบายน้ำลงสู่ บ่อดักตะกอนของโครงการ	-	- รูปที่ 1 สภาพปัจจุบัน ของโครงการ - ภาคผนวก 3ก

มาตรการป้องกันและแก้ไขผลกระทบสิ่งแวดล้อม	สถานที่ดำเนินการ	ผลการปฏิบัติตามมาตรการฯ	ปัญหา อุปสรรค ที่ไม่สามารถปฏิบัติตาม มาตรการและ แนวทางแก้ไข	หลักฐาน และ เอกสารอ้างอิง
4. ให้จัดสร้างบ่อดักตะกอนขนาดที่เพียงพอโดยอาจจะใช้บ่อลูกกรงเก่าพร้อมทั้งชุดระบายน้ำจากกองเก็บเศษดินเศษหินให้ระบายน้ำลงสู่บ่อดักตะกอนที่จัดสร้างนี้ โดยห้ามระบายน้ำพุ่งขึ้นออกภายนอกโครงการ	- บริเวณพื้นที่ทำเหมือง	- ปัจจุบัน (เดือนมกราคม-มิถุนายน 2568) ทางโครงการได้ขออนุญาตหยุดการทำเหมืองไว้ชั่วคราว จึงไม่มีการทำเหมืองและไม่มีกิจกรรมใดในพื้นที่โครงการ รวมถึงไม่มีการกองเก็บมูลดินและเศษหินในพื้นที่ ทั้งนี้ได้มีการจัดเตรียมพื้นที่ไว้สำหรับกองเก็บเปลือกดิน เพื่อใช้ในการฟื้นฟูเหมืองและมีการทำแนวระบายน้ำ เพื่อระบายน้ำลงสู่บ่อดักตะกอนของโครงการ	-	- รูปที่ 1 สภาพปัจจุบันของโครงการ - ภาคผนวก 3ก

9. ให้ปลูกไม้ยืนต้นโตเร็ว ไม่ผลัดใบจำนวน 2 แถวในระยะ 2x2 เมตร แบบสลับฟันปลา โดยรอบขอบแปลงประทานบัตร โดยจะต้องปลูกก่อนที่จะมีการเปิดทำเหมือง ทั้งนี้เพื่อป้องกันผลกระทบทางด้านทัศนียภาพ	- บริเวณพื้นที่ทำเหมือง	- โครงการมีการปลูกต้นไม้ยืนต้นโตเร็ว ไม่ผลัดใบจำนวน 2 แถว ในระยะ 2x2 เมตร แบบสลับฟันปลา โดยรอบขอบแปลงประทานบัตรซึ่งบริเวณแนวเขตทิศตะวันตก และทิศตะวันออกมีต้นไม้ขึ้นโดยรอบตามธรรมชาติอยู่แล้ว และทางโครงการได้ปลูกเสริมบริเวณขอบประทานบัตรทางด้านทิศเหนือตั้งแต่หมุด 3-5 และทิศใต้ตั้งแต่หมุด 7-10 และทำการปลูกทดแทนเพิ่มเติม หากทำการสำรวจพบว่าต้นไม้ล้มตาย ซึ่งจะดำเนินการปลูกเพิ่มเติมทดแทนทันทีเพื่อป้องกันผลกระทบทางด้านทัศนียภาพ	-	- รูปที่ 1 สภาพปัจจุบันของโครงการ

2. ให้ปรับปรุงสภาพถนนในช่วงที่เป็นทางลูกรังให้มีสภาพที่มั่นคง แข็งแรงและใช้งานได้ดีตลอดเวลาพร้อมทั้งซ่อมแซมถนนให้ราษฎร	- บริเวณพื้นที่โครงการ	- โครงการมีการปรับปรุงสภาพถนนในช่วงที่เป็นทาง ลูกรังให้มีสภาพที่มั่นคงแข็งแรงและใช้งานได้ดีตลอดเวลา พร้อมทั้งซ่อมแซมถนนให้ราษฎรหากมีการชำรุด	-	- รูปที่ 1 สภาพปัจจุบัน ของโครงการ

มาตรการป้องกันและแก้ไขผลกระทบสิ่งแวดล้อม	สถานที่ดำเนินการ	ผลการปฏิบัติตามมาตรการฯ	ปัญหา อุปสรรค ที่ไม่สามารถปฏิบัติตาม มาตรการและ แนวทางแก้ไข	หลักฐาน และ เอกสารอ้างอิง
5. ให้ทำการปรับปรุงพื้นที่โครงการฯ ที่ผ่านการทำเหมืองแร่แล้ว และหากไม่สามารถที่จะดำเนินการในพื้นที่คำขอประทานบัตรได้ให้ไปดำเนินการปลูกป่าเพิ่มเติมในพื้นที่ที่กรมป่าไม้กำหนด พร้อมทั้งให้รายงานผลการดำเนินงานให้สำนักงานนโยบายและแผนสิ่งแวดล้อมและกรมทรัพยากรธรณีทราบทุก 3 ปี นับจากวันที่ได้รับอนุญาตประทานบัตร	- พื้นที่โครงการ	- โครงการได้ขออนุญาตหยุดการขุดทำเหมืองไว้ชั่วคราวต่อสำนักงานอุตสาหกรรม จังหวัดสระบุรี และได้ทำการปรับปรุงพื้นที่ปลูกป่ารอบขอบแปลงเพิ่มเติมในพื้นที่ตามที่กรมป่าไม้กำหนด	-	- รูปที่ 1 สภาพปัจจุบันของโครงการ - ภาคผนวก 3ก - ภาคผนวก 2ข

6. ให้ดำเนินการปลูกต้นไม้ซึ่งเป็นไม้ยืนต้นโตเร็วไม่ผลัดใบก่อนที่จะมีการดำเนินโครงการ โดยวิธีปลูกสลัฟพื้นปลาให้มีระยะห่าง 2x2 เมตร ในพื้นที่เว้นการทำเหมืองรวมทั้งให้มีการบำรุงรักษาต้นไม้เหล่านั้นให้มีความเจริญเติบโตที่ดี ทั้งนี้ให้เสนอแผนการปลูกต้นไม้ พร้อมทั้งระบุพันธุ์ไม้พื้นที่ปลูกให้สำนักงานนโยบายและแผนทรัพยากรธรรมชาติและสิ่งแวดล้อมและกรมป่าไม้ เพื่อพิจารณาความเหมาะสมก่อนดำเนินการต่อไป	- พื้นที่โครงการ	- โครงการได้จัดทำแผนการฟื้นฟูเสนอต่อหน่วยงานที่เกี่ยวข้องตามรายงานแผนและผลการดำเนินงานด้านการฟื้นฟูเหมือง สำหรับคำขอประทานบัตรที่ 31/2537 (ประทานบัตรที่ 28084/15566) มีการปลูกต้นไม้ยืนต้นโตเร็วโดยรอบขอบแปลงประทานบัตรซึ่งบริเวณแนวเขตทิศตะวันตกและทิศตะวันออกมีต้นไม้ขึ้นโดยรอบตามธรรมชาติอยู่แล้วและทางโครงการได้ปลูกเสริมบริเวณขอบประทานบัตรทางด้านทิศเหนือตั้งแต่หมุด 3-5 และทิศใต้ตั้งแต่หมุด 7-10 และจะทำการปลูกทดแทนเพิ่มเติมเมื่อสำรวจพบว่ามีต้นไม้ล้มตาย เพื่อป้องกันผลกระทบทางด้านทัศนียภาพ	-	- รูปที่ 1 สภาพปัจจุบันของโครงการ - ภาคผนวก 3ก - ภาคผนวก 2ข

9. ในระหว่างการทำเหมืองหากขุดพบวัตถุโบราณหรือร่องรอยของโบราณคดีที่มีความสำคัญทางประวัติศาสตร์จะต้องรายงานและขอความร่วมมือกรมศิลปากรในท้องที่เข้าไปดำเนินการตรวจสอบพื้นที่ทั้งนี้ในระหว่างการทำเหมืองจะต้องหยุดการทำเหมืองชั่วคราว และหากพิสูจน์แล้วว่าเป็นแหล่งโบราณคดีผู้ถือประทานบัตรจะต้องปฏิบัติตามเงื่อนไขของหน่วยงานที่เกี่ยวข้องโดยไม่มีข้อเรียกร้องใดๆ	- พื้นที่โครงการ	- ปัจจุบัน (เดือนมกราคม-มิถุนายน 2568) ยังไม่พบวัตถุโบราณหรือร่องรอยของโบราณคดีที่มีความสำคัญทางประวัติศาสตร์แต่อย่างใด หากพบจะรายงานให้กรมศิลปากรในท้องที่เข้าไปดำเนินการตรวจสอบพื้นที่ทันทีตามข้อกำหนดที่มาตรการกำหนด โดยปัจจุบันทางโครงการมีการขออนุญาตหยุดการทำเหมืองไว้ชั่วคราว ซึ่งไม่มีกิจกรรมใดๆ ภายในพื้นที่โครงการ	-	- รูปที่ 1 สภาพปัจจุบันของโครงการ - ภาคผนวก 3ก
