ภาพถ่ายประกอบผลการปฏิบัติตามมาตรการป้องกันและแก้ไขผลกระทบสิ่งแวดล้อม

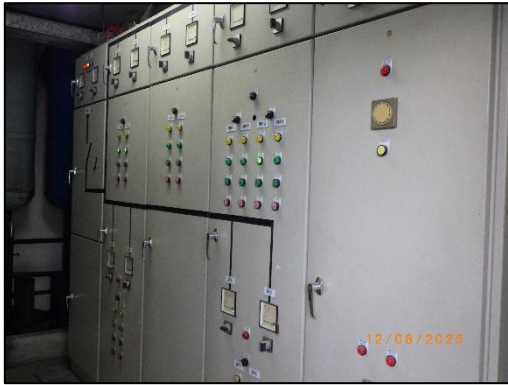
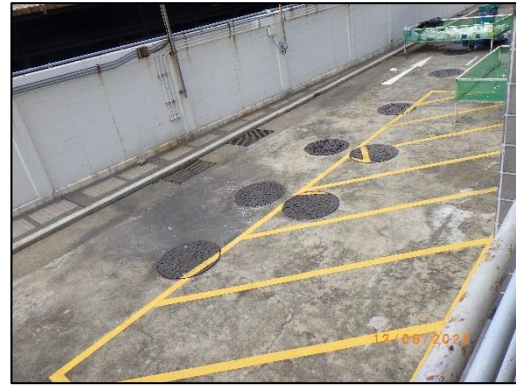
รูปที่ 1 ระบบบำบัดน้ำเสีย บริเวณ Office

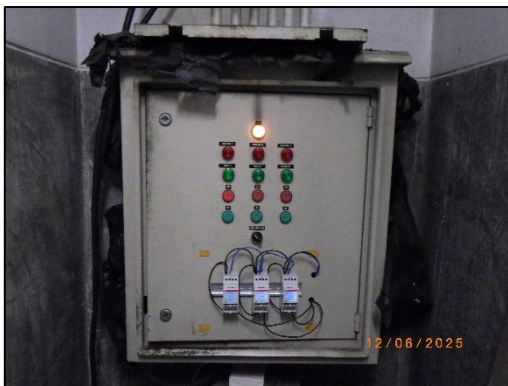
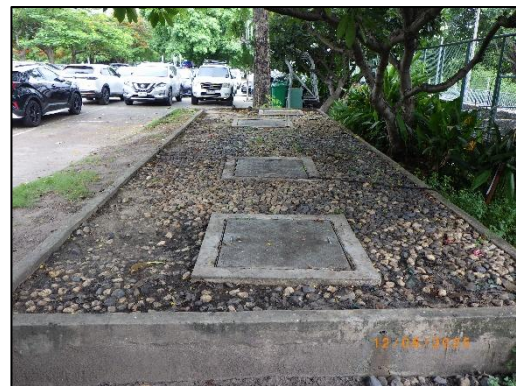
รูปที่ 2 ระบบบำบัดน้ำเสีย บริเวณ Canteen

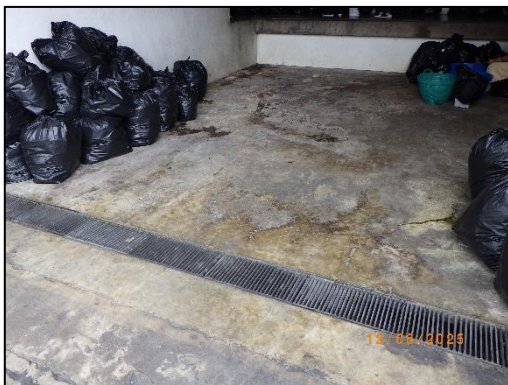
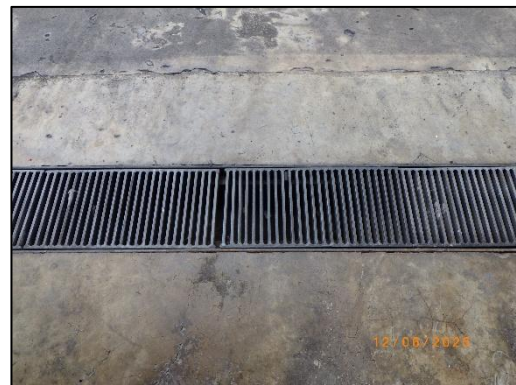
รูปที่ 3 ห้องพักรวมมูลฝอยและวางระบายน้ำจากห้องพักรวมมูลฝอย

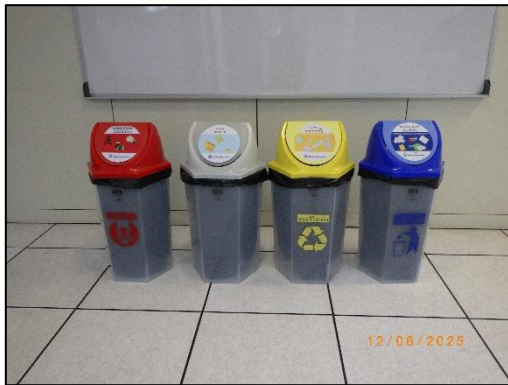
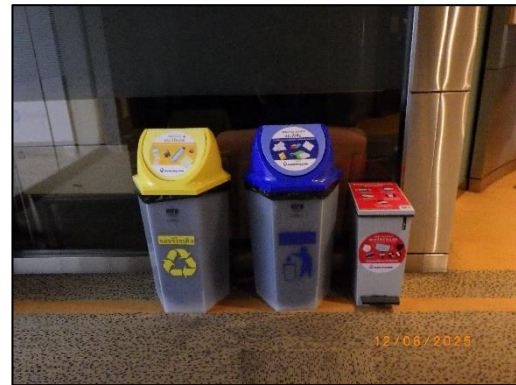
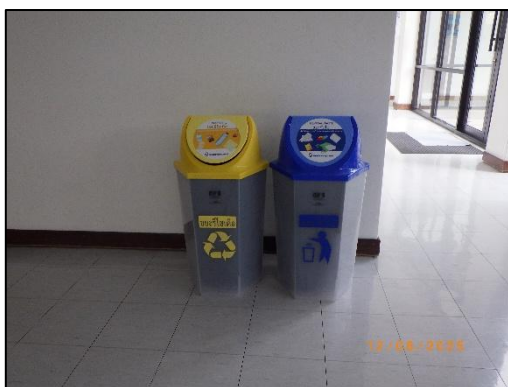
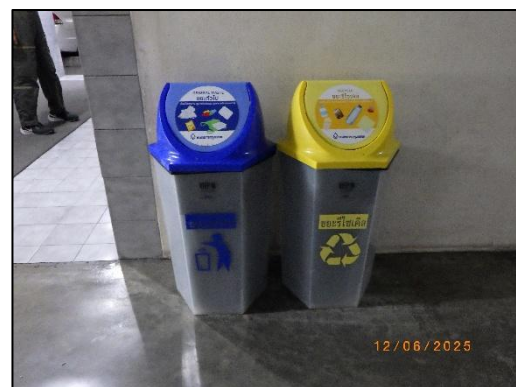
รูปที่ 4 ภาพขณะรองรับขยะมูลฝอยภายในอาคาร

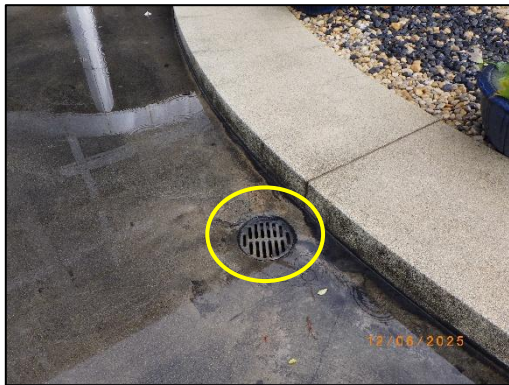
รูปที่ 9 ท่อรวบรวมน้ำฝนจากกระเบื้อง ชั้น 3
ของอาคารศูนย์ฝึกอบรม

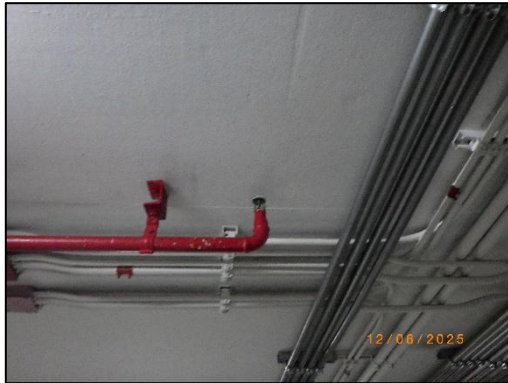
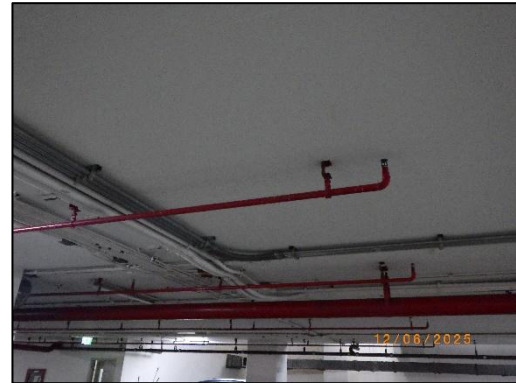
ค) ระบบดับเพลิงอัตโนมัติแบบโปรยน้ำฝอย

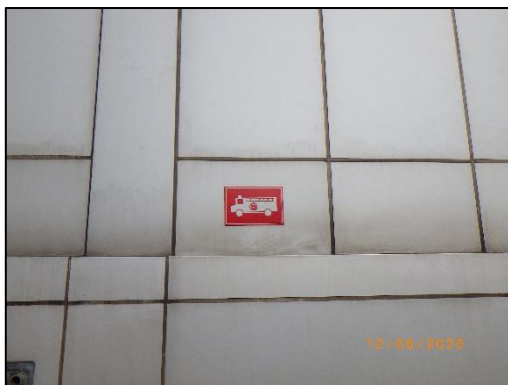
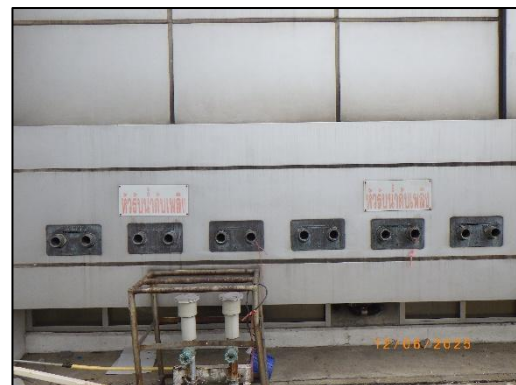
ง) หัวรับน้ำดับเพลิงนอกอาคาร

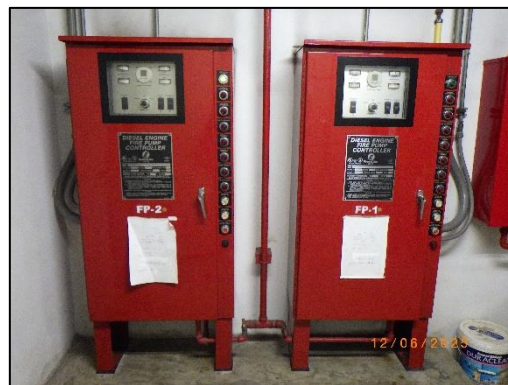
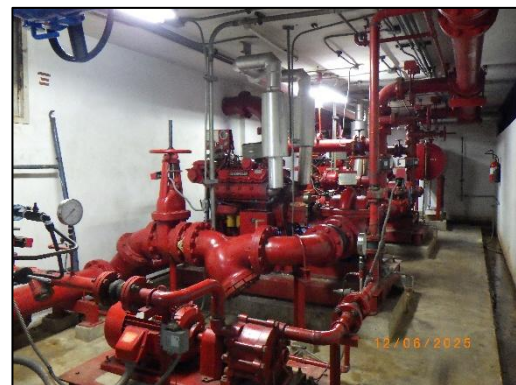
จ) เครื่องสูบน้ำดับเพลิง

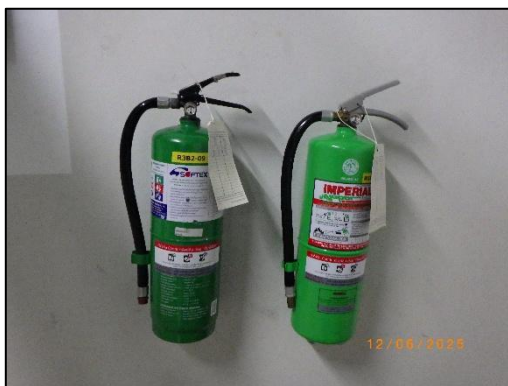
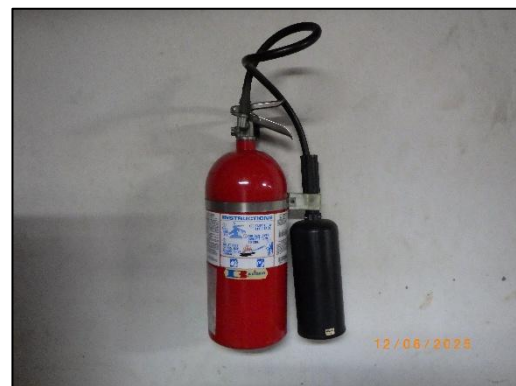
ฉ) ถังดับเพลิงมือถือ

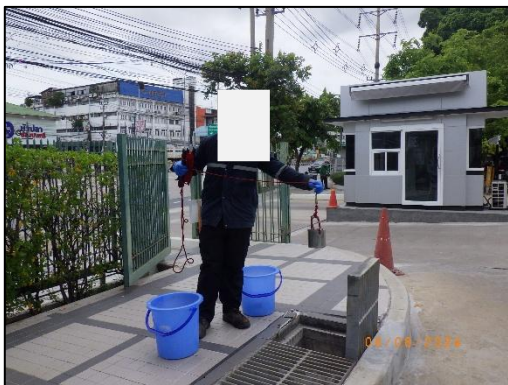
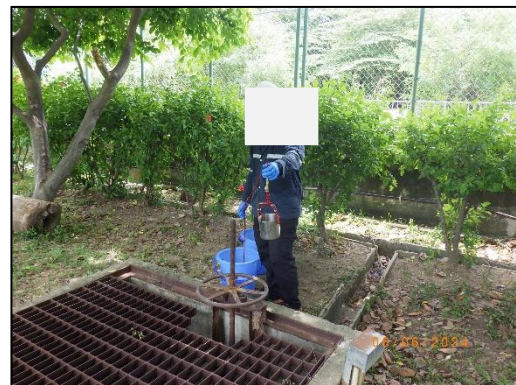
รูปที่ 17 บ่อพักก่อนระบายน้ำทิ้งลงสู่ท่อระบายน้ำสาธารณะ
