โรงแรมนิโก้ อมตะซิตี ชลบุรี
HOTEL NIKKO AMATA CITY CHONBURY

ประจำเดือนมกราคม-มิถุนายน 2568

รายงานผลการปฏิบัติตามมาตรการป้องกัน และแก้ไขผลกระทบสิ่งแวดล้อม
และมาตรการติดตามตรวจสอบผลกระทบสิ่งแวดล้อม

โครงการ โรงแรมนิโก้ อมตะซิตี ชลบุรี (Hotel Nikko Amata City Chonburi)

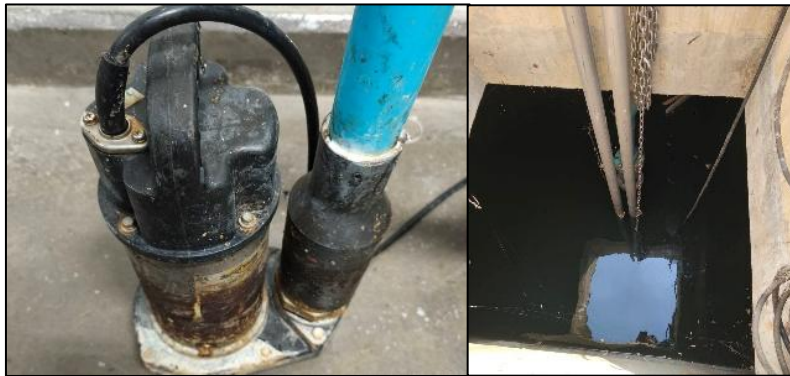
รูปที่ 2.17 เครื่องสูบน้ำ ขนาด 0.03 ลบ.ม./วินาที (สำรอง) ภายในบ่อหนองน้ำ

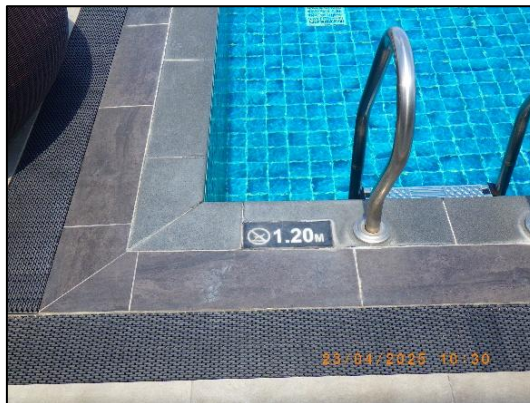
รูปที่ 2.52 รางระบายน้ำล้นที่มีฝาปิด

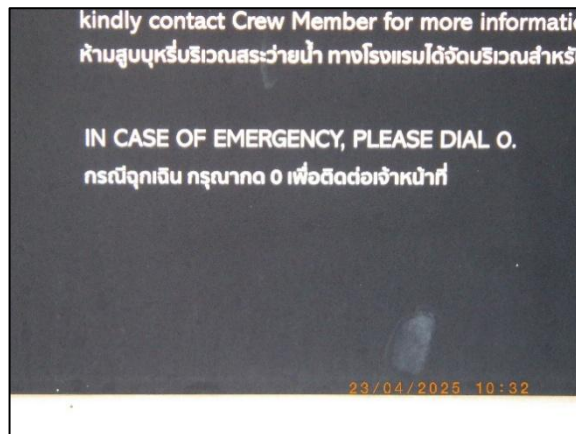
รูปที่ 2.60 เบอร์โทรศัพท์ฉุกเฉิน

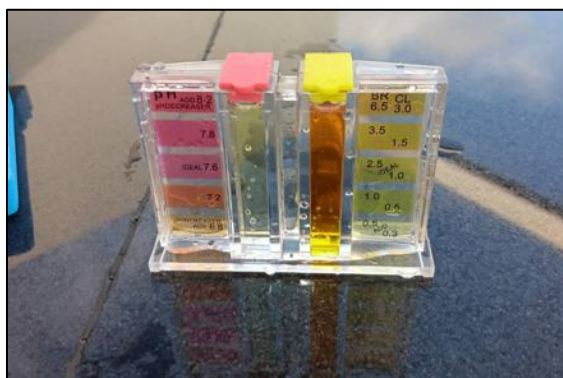
รูปที่ 2.61 พนักงานตรวจวัดคุณภาพน้ำสระว่ายน้ำ

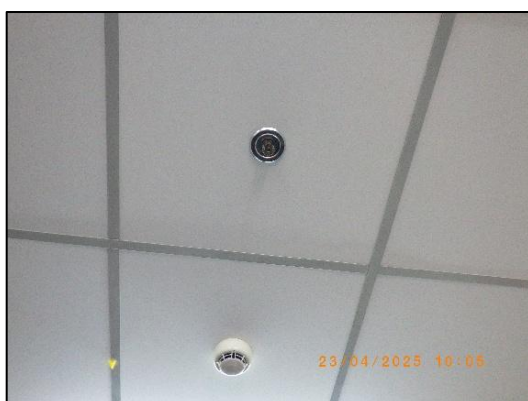
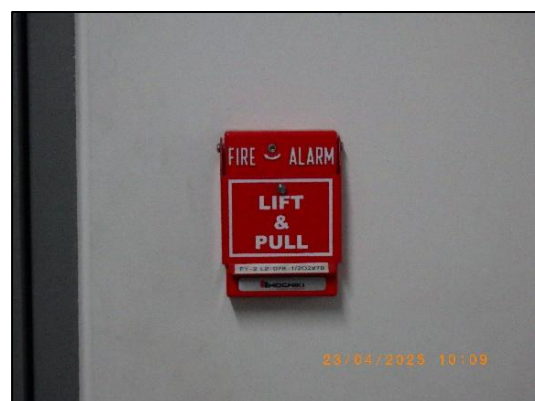
รูปที่ 2.62 ระบบป้องกันและระงับอัคคีภัย

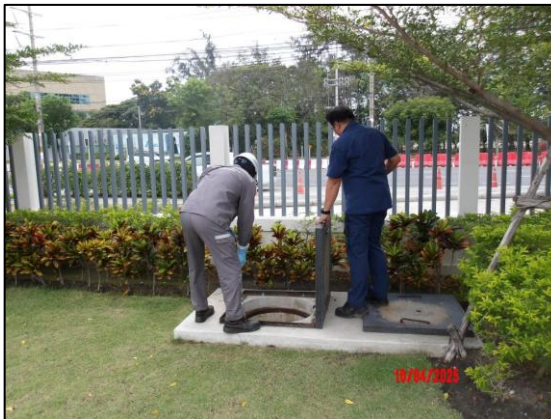
รูปที่ 3.1 การเก็บตัวอย่างคุณภาพน้ำทิ้ง บริเวณ ส่วนพักน้ำใสของระบบบำบัดน้ำเสีย

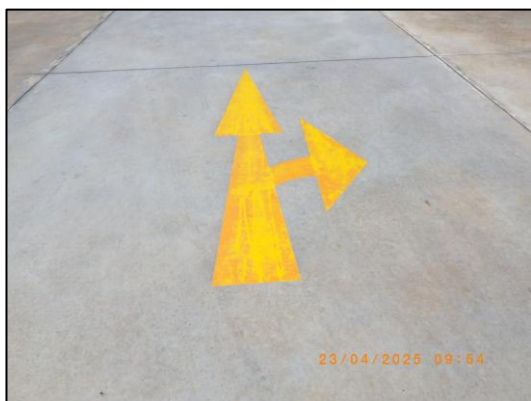
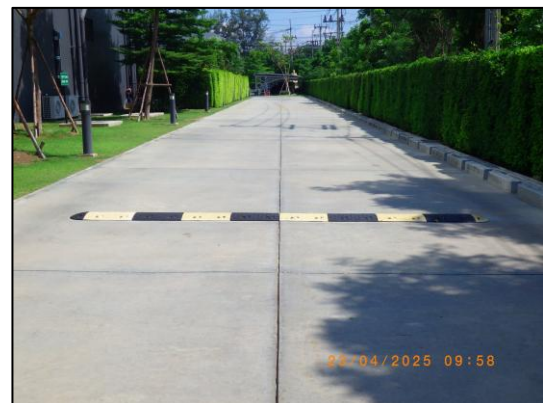
โครงการ โรงแรมนิโก้ อมตะซิตี ชลบุรี (Hotel Nikko Amata City Chonburi) (ระยะดำเนินการ) บริษัท ไทย-เจแปนนิส อมตะ จำกัด ประจำเดือนมกราคม-มิถุนายน 2568 จัดให้มีเจ้าหน้าที่รักษาความปลอดภัยตรวจสอบพื้นผิวจราจรไม่ให้มีสิ่งกีดขวางหรือ กิจกรรมใดๆ รวมถึงมีการติดตั้งป้ายสัญลักษณ์ และสัญลักษณ์การเดินรถบริเวณผิวการจราจรให้มีสภาพที่ดีอยู่เสมอ รายละเอียดดังภาคผนวกที่ 24 (รูปที่ 3.2)

รูปที่ 3.2 สัญลักษณ์จราจรภายในโครงการ

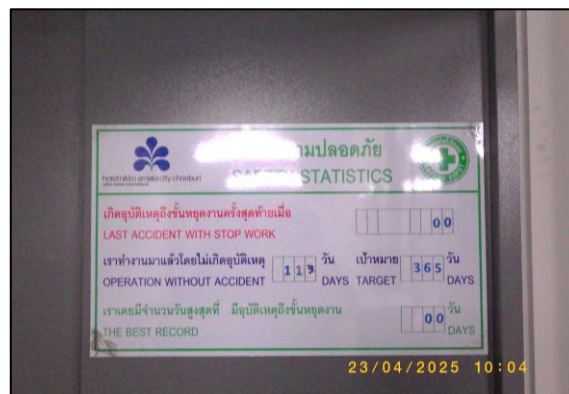
จัดให้มีเจ้าหน้าที่จัดเก็บสถิติความปลอดภัย อุบัติเหตุจากการใช้สระว่ายน้ำ ซึ่งประจำเดือนมกราคม-มิถุนายน 2568 ไม่มีอุบัติเหตุจากการใช้สระว่ายน้ำเกิดขึ้น (รูปที่ 3.4) การใช้อุปกรณ์การช่วยชีวิต เช่น ห่วงชูชีพ และไม่ช่วยชีวิต ประจำสระว่ายน้ำ รวมถึงมีการจัดเตรียมเครื่องกระตุกไฟฟ้าหัวใจชนิดอัตโนมัติกรณีเกิดเหตุฉุกเฉิน (รูปที่ 3.5) และมีเจ้าหน้าที่ที่ผ่านการฝึกอบรมการปฐมพยาบาล หรือช่วยชีวิตคนจมน้ำเบื้องต้น แต่อย่างไรก็ตาม ทางโครงการได้ทำการกำหนดข้อปฏิบัติในการใช้สระว่ายน้ำ และวิธีการปฐมพยาบาลเบื้องต้น โทรศัพท์ และเบอร์โทรศัพท์ที่สำคัญๆ เช่น โรงพยาบาล สถานีตำรวจ โดยติดประชาสัมพันธ์ให้ลูกค้าและพนักงานรับทราบ บริเวณสระว่ายน้ำ บริเวณที่ให้เห็นได้ชัดเจน ทั้งนี้ โครงการมีการตรวจสอบคุณภาพน้ำในสระว่ายน้ำเป็นประจำ (ภาคผนวกที่ 18)

รูปที่ 3.4 บ้ายสถิติการเกิดอุบัติเหตุ

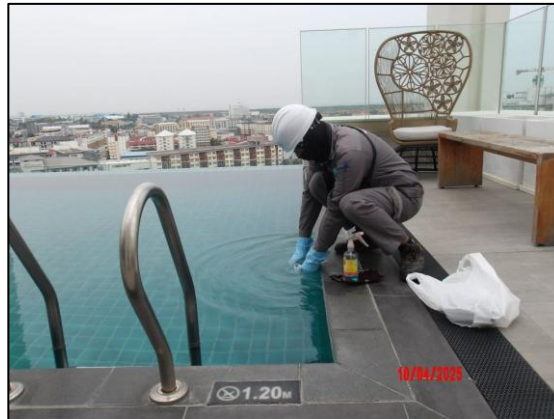
รูปที่ 3.6 การเก็บตัวอย่างคุณภาพน้ำสระว่ายน้ำ บริเวณลึก

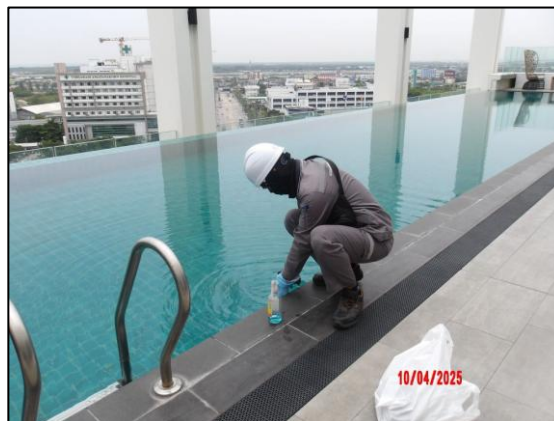
รูปที่ 3.7 การเก็บตัวอย่างคุณภาพน้ำสระว่ายน้ำ บริเวณตื้น

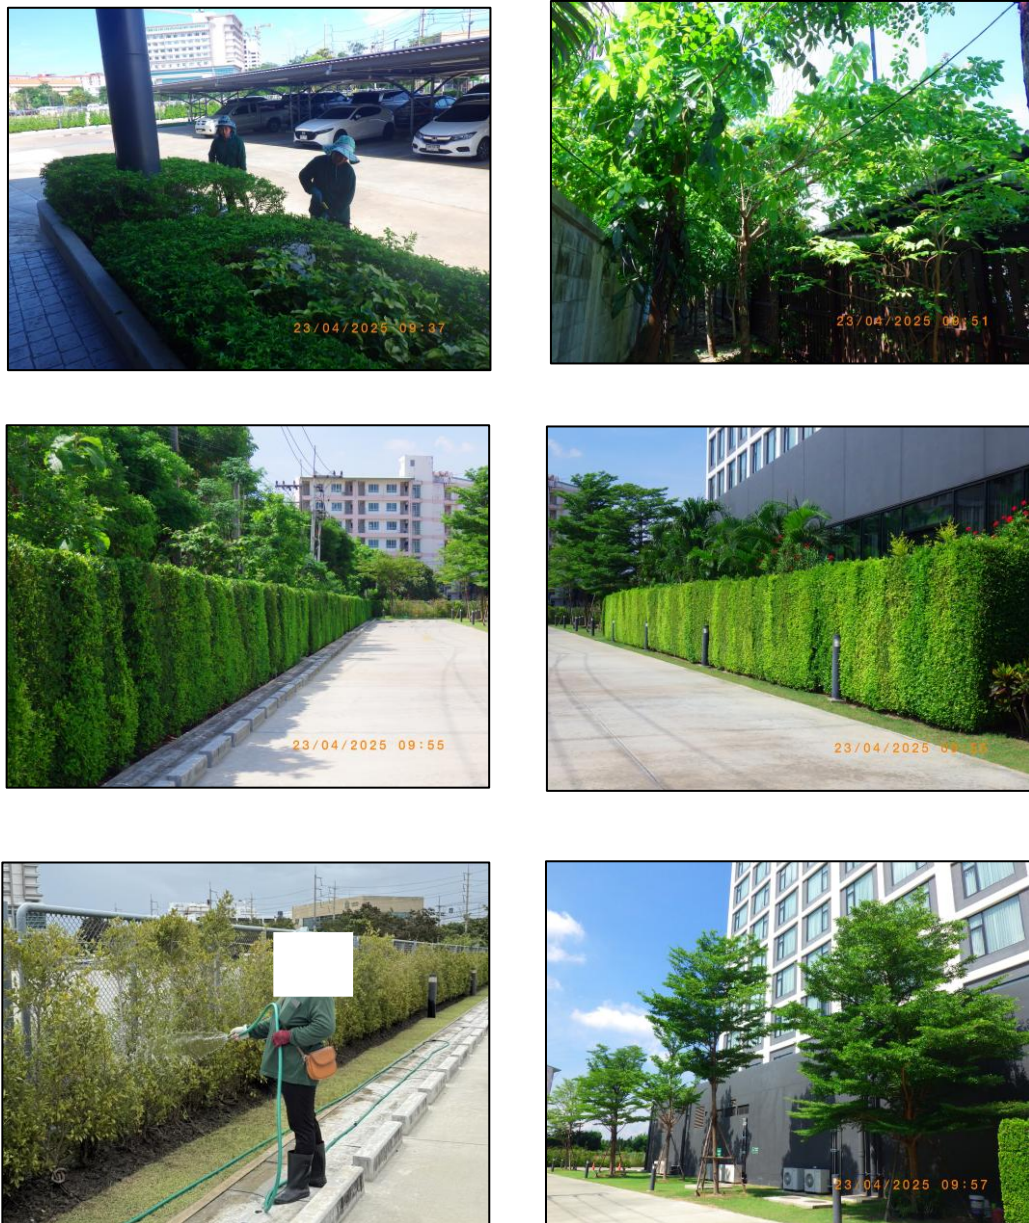
โครงการ โรงแรมนิโก้ อมตะซิตี ชลบุรี (Hotel Nikko Amata City Chonburi) (ระยะดำเนินการ) บริษัท ไทย-เจแปนนิส อมตะ จำกัด จัดให้มีพื้นที่สีเขียวภายในโครงการตามทีออกแบบไว้ โดยมีทั้งไม้ยืนต้น ไม้พุ่ม ไม้คลุมดิน และในปี 2568 ได้ว่าจ้างให้บริษัทภายนอกเป็นผู้ดูแลรักษาต้นไม้และสนามหญ้าตามพื้นที่ต่างๆ ภายในโครงการ ให้มีความสมบูรณ์สวยงามอยู่เสมอ (รูปที่ 3.9) รายละเอียดแสดงดังภาคผนวกที่ 8

รูปที่ 3.9 พื้นที่สีเขียว และการดูแลพื้นที่สีเขียว
