3.1 ผลการปฏิบัติตามมาตรการป้องกันและแก้ไขผลกระทบสิ่งแวดล้อม

โครงการผลิตไอน้ำและไฟฟ้าขนาดเล็ก ของบริษัท บี.กริม เพาเวอร์ (อ่าวทอง) 1 จำกัด ได้ยึดถือและปฏิบัติตามมาตรการป้องกันและแก้ไขผลกระทบสิ่งแวดล้อม ตามที่เสนอไว้ในรายงานการเปลี่ยนแปลงรายละเอียดโครงการในรายงานการประเมินผลกระทบสิ่งแวดล้อม (ครั้งที่ 3) ตามหนังสือที่ สกพ. 5502/2725 ลงวันที่ 28 กุมภาพันธ์ พ.ศ.2568 โดยในรายงานฉบับนี้เป็นการนำเสนอผลการปฏิบัติตามมาตรการป้องกันและแก้ไขผลกระทบสิ่งแวดล้อม ในระยะดำเนินการ ระหว่างเดือนมกราคม ถึง มิถุนายน พ.ศ.2568 รายละเอียดดังแสดงในตารางที่ 3-1

ตารางที่ 3-1 ผลการปฏิบัติตามมาตรการป้องกันและแก้ไขผลกระทบสิ่งแวดล้อม
โครงการผลิตไอน้ำและไฟฟ้าขนาดเล็ก บริษัท บี.กริม เพาเวอร์ (อ่าวทอง) 1 จำกัด
ระหว่างเดือนมกราคม ถึงมิถุนายน พ.ศ.2568

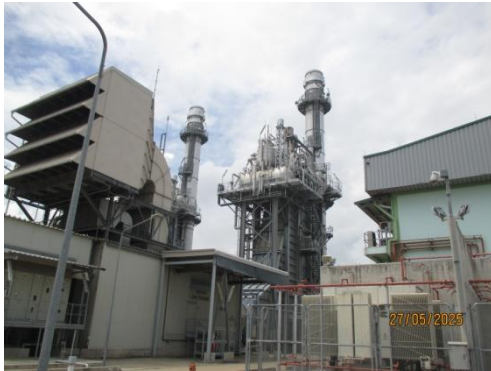
2. คุณภาพอากาศ	<p><u>การควบคุมอัตราการระบายมลพิษทางปล่องระบายอากาศ</u></p> <p>1. การควบคุมอัตราการระบายมลพิษทางปล่องระบายอากาศควบคุมการระบายสารมลพิษทางอากาศจากปล่องระบายอากาศ ดังนี้</p> <ul style="list-style-type: none"> - ก๊าซออกไซด์ของไนโตรเจน ไม่เกิน 60 ส่วนในล้านส่วน (5.99 กรัม/วินาที/ปล่อง) - ก๊าซซัลเฟอร์ไดออกไซด์ ไม่เกิน 5 ส่วนในล้านส่วน (0.69 กรัม/วินาที/ปล่อง) - ฝุ่นละอองรวม ไม่เกิน 10 มิลลิกรัมต่อลูกบาศก์เมตร (0.53 กรัม/วินาที/ปล่อง) <p>โดยอ้างอิงที่สภาวะมาตรฐาน อุณหภูมิ 25 องศาเซลเซียส ความดัน 1 บรรยากาศ ที่สภาวะแห้ง โดยมีปริมาตรอากาศส่วนเกินในการเผาไหม้ (% excess air) ร้อยละ 50 หรือมีปริมาตรอากาศเสียที่ออกซิเจนส่วนเกิน (% excess oxygen) ร้อยละ 7</p>	<ul style="list-style-type: none"> - โครงการควบคุมอัตราการระบายมลพิษทางปล่องระบายอากาศ ให้เป็นไปตามค่าควบคุม ทั้งนี้ได้ดำเนินการตรวจวัดคุณภาพอากาศจากปล่องระบายมลพิษทางอากาศ ในวันที่ 19 มีนาคม พ.ศ.2568 โดยมีรายละเอียดผลการตรวจวัด ดังนี้ <p><u>ปล่อง HRSG 11</u></p> <ul style="list-style-type: none"> • $\text{NO}_x = 45.85 \text{ ppm}$ ที่ 7% O_2 หรือ 3.37 g/s • $\text{SO}_2 = 0.83 \text{ ppm}$ ที่ 7% O_2 หรือ 0.09 g/s • $\text{TSP} = 4.45 \text{ mg/Nm}^3$ ที่ 7% O_2 หรือ 0.17 g/s <p><u>ปล่อง HRSG 12</u></p> <ul style="list-style-type: none"> • $\text{NO}_x = 53.53 \text{ ppm}$ ที่ 7% O_2 หรือ 4.01 g/s • $\text{SO}_2 = 0.84 \text{ ppm}$ ที่ 7% O_2 หรือ 0.09 g/s • $\text{TSP} = 4.03 \text{ mg/Nm}^3$ ที่ 7% O_2 หรือ 0.16 g/s <p>ผลการตรวจวัดคุณภาพอากาศจากปล่องระบายมลพิษทางอากาศ มีค่าอยู่ในค่าที่กำหนดและค่ามาตรฐานทั้งหมด</p>	<ul style="list-style-type: none"> - ไม่พบปัญหาในการดำเนินงาน 	<ul style="list-style-type: none"> - บทที่ 4 ผลการติดตามตรวจสอบผลกระทบสิ่งแวดล้อม - รูปที่ 3-1 ปล่องระบายมลพิษทางอากาศ

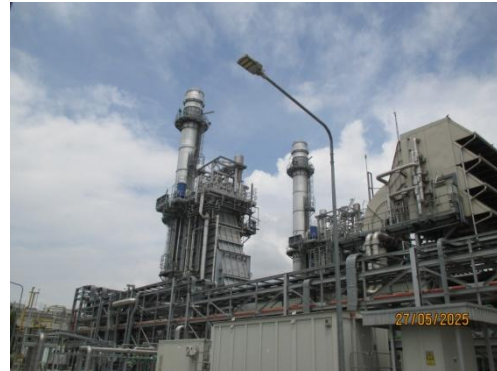
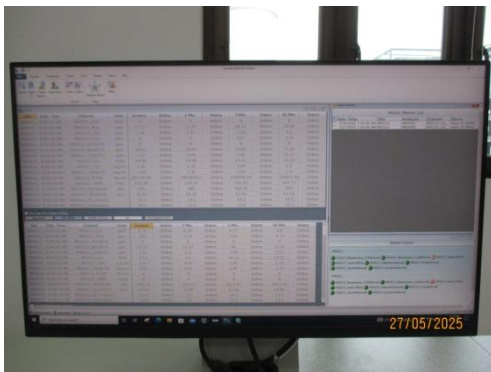
รูปที่ 3-2 ระบบการควบคุมก๊าซออกไซด์ของไนโตรเจน (NO_x)

2. คุณภาพอากาศ (ต่อ)	3. จัดให้มีการติดตั้งระบบหัวฉีดเผาไหม้แบบระบบ หัวฉีดเผาที่มีประสิทธิภาพ (Dry Low NO _x Burner) สำหรับควบคุมการเกิดก๊าซออกไซด์ของไนโตรเจน โดยมีการควบคุมอัตโนมัติ	- โครงการติดตั้งระบบหัวฉีดเผาไหม้ที่มีประสิทธิภาพ (Dry Low NO _x Burner) เพื่อควบคุมการเกิดก๊าซ ออกไซด์ของไนโตรเจน โดยเป็นระบบที่มีการควบคุม อัตโนมัติ	- ไม่พบปัญหาใน การดำเนินงาน	- รูปที่ 3-2 ระบบการควบคุมก๊าซ ออกไซด์ของไนโตรเจน (Dry Low NO _x Burner)

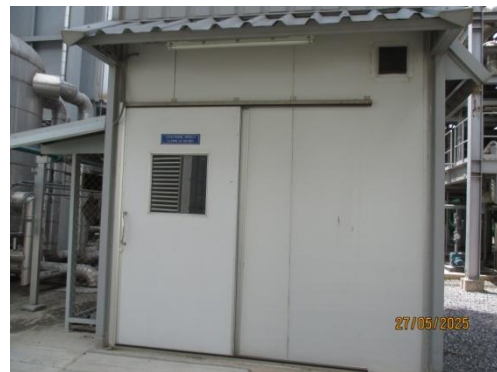
รูปที่ 3-3 ระบบติดตามตรวจวัดมลพิษทางอากาศจากปล่องระบายอย่างต่อเนื่อง (CEMS)

4. ติดตั้งระบบตรวจวัดคุณภาพอากาศที่ระบายออกจาก ปล่องระบาย ด้วยระบบติดตามตรวจวัดมลพิษทาง อากาศจากอุตสาหกรรมอย่างต่อเนื่อง (CEMS) โดย วิธีการติดตั้งระบบติดตามตรวจวัดมลพิษทางอากาศ จากอุตสาหกรรมอย่างต่อเนื่อง (CEMS) ให้เป็นไป ตามวิธีการของ U.S. EPA. สำหรับค่าที่ตรวจวัด ได้แก่ ก๊าซออกไซด์ของไนโตรเจน (NO _x) ก๊าซ ซัลเฟอร์ไดออกไซด์ (SO ₂) ฝุ่นละออง (Particulate Matter) ก๊าซคาร์บอนมอนอกไซด์ (CO) ก๊าซ ออกซิเจน (O ₂) และค่าความทึบแสง (Opacity) โดย รายงานผลเป็นค่าเฉลี่ยราย 1 ชั่วโมง ที่สภาวะแห้ง โดยมีปริมาตรอากาศส่วนเกินในการเผาไหม้ (% excess air) ร้อยละ 50 หรือมีปริมาตรอากาศเสียที่ ออกซิเจนส่วนเกิน (% excess oxygen) ร้อยละ 7	- โครงการได้ดำเนินการติดตั้งระบบตรวจวัดคุณภาพ อากาศที่ระบายออกจากปล่องระบาย ด้วยระบบ ติดตามตรวจวัดมลพิษทางอากาศจากอุตสาหกรรม อย่างต่อเนื่อง (CEMS) โดยพารามิเตอร์ที่ตรวจวัด ได้แก่ ก๊าซออกไซด์ของไนโตรเจน (NO _x) ก๊าซ ซัลเฟอร์ไดออกไซด์ (SO ₂) ฝุ่นละออง (Particulate Matter) ก๊าซคาร์บอนมอนอกไซด์ (CO) ก๊าซ ออกซิเจน (O ₂) และค่าความทึบแสง (Opacity) นอกจากนี้ ได้กำหนดให้มีการตรวจสอบความถูกต้อง ของ CEMS (Audit CEMS) ปีละ 1 ครั้ง และมีการ รายงานข้อมูลให้ทราบอย่างต่อเนื่อง	- ไม่พบปัญหาใน การดำเนินงาน	- ภาคผนวก ก.1 ผลการตรวจวัด คุณภาพอากาศที่ระบายออกจาก ปล่องระบาย ด้วยระบบติดตาม ตรวจวัดมลพิษทางอากาศจาก อุตสาหกรรมอย่างต่อเนื่อง (CEMS) ระหว่างเดือนมกราคม ถึงมิถุนายน พ.ศ.2568 - ภาคผนวก ก.2 ผลการตรวจสอบ ความถูกต้องของ CEMS (Audit CEMS) ประจำปี พ.ศ.2568 - รูปที่ 3-3 ระบบติดตามตรวจวัด มลพิษทางอากาศจากปล่อง ระบายอย่างต่อเนื่อง (CEMS)

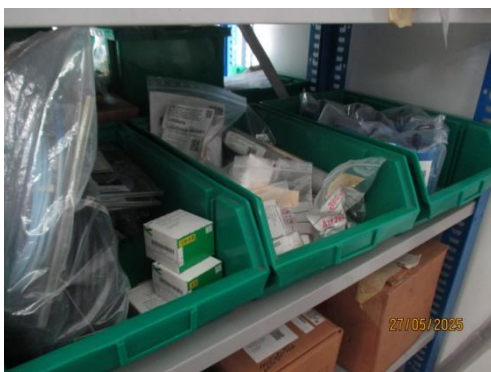
8. กำหนดให้มีการจัดเตรียมอุปกรณ์และอะไหล่สำรองสำหรับการซ่อมบำรุงอุปกรณ์ต่างๆ ที่เกี่ยวข้องในการควบคุมมลพิษทางอากาศอย่างเพียงพอ เพื่อใช้ในการแก้ไขซ่อมแซม เมื่อเกิดการขัดข้องโดยทันที	- โครงการได้จัดเตรียมอุปกรณ์และอะไหล่สำรองสำหรับการซ่อมบำรุงอุปกรณ์ต่างๆ ที่เกี่ยวข้องในการควบคุมมลพิษทางอากาศอย่างเพียงพอ เพื่อใช้ในการแก้ไขซ่อมแซม เมื่อเกิดการขัดข้องโดยทันที	- ไม่พบปัญหาในการดำเนินงาน	- รูปที่ 3-4 อุปกรณ์และอะไหล่สำรองสำหรับการซ่อมบำรุงอุปกรณ์ที่เกี่ยวข้องในการควบคุมมลพิษทางอากาศ

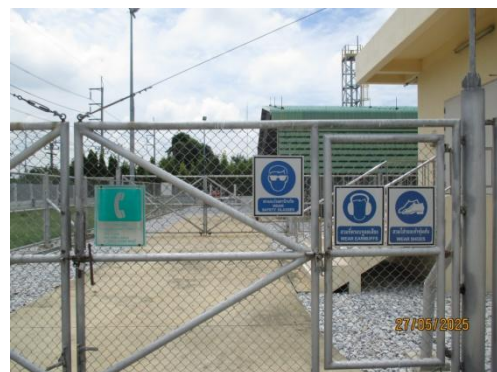
3. ระดับเสียง	1. จัดทำสัญลักษณ์หรือป้ายเตือนในบริเวณที่มีระดับเสียงเกิน 85 เดซิเบลเอ	- โครงการจัดทำป้ายเตือนในบริเวณที่มีเสียงดัง เพื่อให้พนักงานที่ปฏิบัติงานในพื้นที่สวมใส่อุปกรณ์คุ้มครองความปลอดภัยส่วนบุคคล เช่น กรอบหูลดเสียง ปลั๊กลดเสียง เป็นต้น	- ไม่พบปัญหาในการดำเนินงาน	- รูปที่ 3-5 ป้ายหรือสัญลักษณ์เตือนบริเวณพื้นที่ที่มีเสียงดัง

2. ติดตั้งป้ายเตือนหรือเครื่องหมาย/สัญลักษณ์แสดงบริเวณที่กำหนดให้ผู้ปฏิบัติงานทุกคนต้องสวมใส่อุปกรณ์ลดเสียงส่วนบุคคลให้ชัดเจน	- โครงการได้ติดตั้งป้ายเตือนในบริเวณที่มีเสียงดัง พร้อมทั้งเตรียมปลั๊กลดเสียง (Ear Plugs) สำหรับพนักงานที่ต้องสัมผัสกับเสียงดัง และกำหนดให้พนักงานสวมใส่อุปกรณ์คุ้มครองความปลอดภัยส่วนบุคคล (PPE) อย่างเคร่งครัด	- ไม่พบปัญหาในการดำเนินงาน	- รูปที่ 3-5 ป้ายหรือสัญลักษณ์เตือนบริเวณพื้นที่ที่มีเสียงดัง

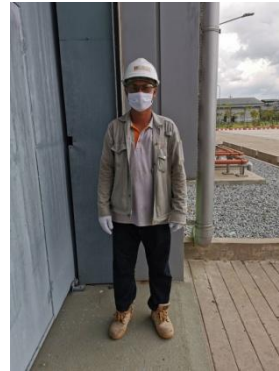
รูปที่ 3-7 พนักงานสวมใส่อุปกรณ์คุ้มครอง
ความปลอดภัยส่วนบุคคล

3. จัดให้มีอุปกรณ์ป้องกันอันตรายส่วนบุคคล เช่น ที่อุดหู และที่ครอบหู สำหรับพนักงานที่ปฏิบัติงานหรือผู้ที่เข้าไปในพื้นที่ที่มีระดับเสียงดังมากกว่า 85 เดซิเบลเอ และมีอุปกรณ์ดังกล่าวสำรองไว้อย่างเพียงพอ	- โครงการจัดให้มีอุปกรณ์คุ้มครองความปลอดภัยส่วนบุคคล เช่น กรอบหูลดเสียง/ปลั๊กลดเสียง สำหรับพนักงานที่ปฏิบัติงานหรือผู้ที่เข้าไปในบริเวณที่มีโอกาสได้รับเสียงเกินกว่า 85 เดซิเบลเอ และจัดให้มีอุปกรณ์ดังกล่าวสำรองไว้อย่างเพียงพอ	- ไม่พบปัญหาในการดำเนินงาน	- รูปที่ 3-6 การจัดเตรียมอุปกรณ์คุ้มครองความปลอดภัยส่วนบุคคล - รูปที่ 3-7 พนักงานสวมใส่อุปกรณ์คุ้มครองความปลอดภัยส่วนบุคคล

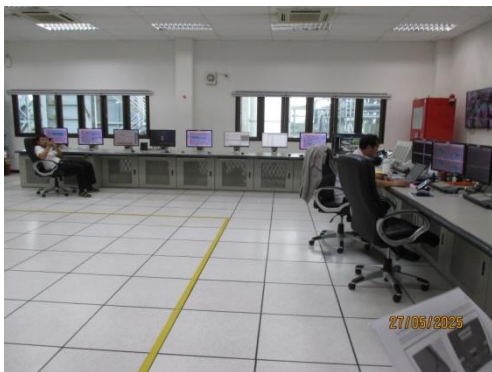
3. ระดับเสียง (ต่อ)	6. ให้งานทำงานในห้องควบคุมที่มีระบบปรับอากาศ เพื่อหลีกเลี่ยงการสัมผัสเสียงโดยตรง	- โครงการกำหนดให้งานของโรงไฟฟ้าทำงานในห้องควบคุมที่มีระบบปรับอากาศ โดยควบคุมระบบการทำงานผ่านจอมอนิเตอร์ และเข้าไปในพื้นที่การทำงานเฉพาะเมื่อจำเป็นเท่านั้น เพื่อหลีกเลี่ยงการสัมผัสเสียงดังโดยตรง	- ไม่พบปัญหาในการดำเนินงาน	- รูปที่ 3-8 ห้องควบคุม (Control Room)

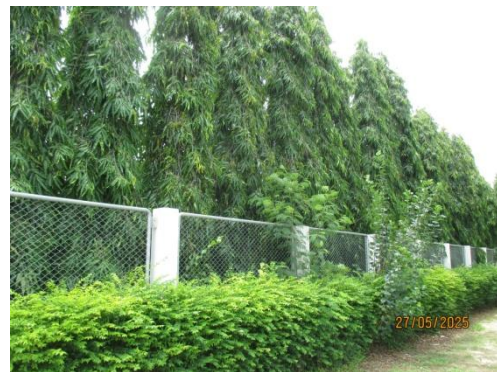
รูปที่ 3-9 การปลูกไม้ยืนต้นทรงสูง
บริเวณริมรั้วโรงไฟฟ้า

8. ปลุกไม้ยืนต้นทรงสูงบริเวณริมรั้วโรงไฟฟ้า เพื่อใช้เป็นกำแพงกันเสียงในธรรมชาติ เพื่อลดระดับเสียงรบกวนต่อชุมชนใกล้เคียง	- โครงการจัดให้มีการปลูกต้นไม้บริเวณริมรั้วโรงไฟฟ้า เพื่อใช้เป็นกำแพงกันเสียง ลดระดับเสียงรบกวนต่อชุมชนใกล้เคียง	- ไม่พบปัญหาในการดำเนินงาน	- รูปที่ 3-9 การปลูกไม้ยืนต้นทรงสูงบริเวณริมรั้วโรงไฟฟ้า

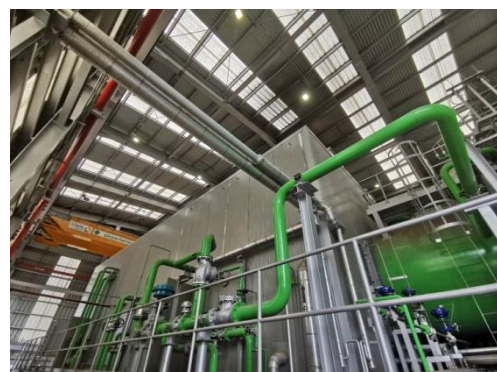
9. ติดตั้งอุปกรณ์ลดเสียง (Silencer) บริเวณวาล์วที่มีเสียงดัง เช่น วาล์วของท่อระบายไอน้ำ เป็นต้น	- โครงการติดตั้งอุปกรณ์ลดเสียง (Silencer) และอุปกรณ์ครอบเครื่องจักร เพื่อลดระดับเสียงจากอุปกรณ์และเครื่องจักรที่มีเสียงดัง	- ไม่พบปัญหาในการดำเนินงาน	- รูปที่ 3-10 อุปกรณ์คลุมเครื่องจักร เพื่อช่วยลดเสียงดัง - รูปที่ 3-11 อุปกรณ์ลดเสียง (Silencer)

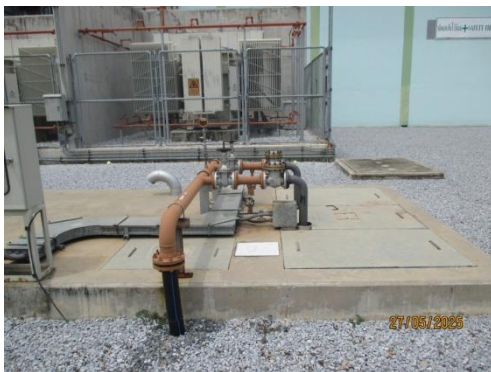
4. คุณภาพน้ำ	1. จัดระบบระบายน้ำฝนที่ตกในพื้นที่ทั่วไปกับน้ำฝนที่ ตกในบริเวณพื้นที่ที่อาจมีการปนเปื้อนของน้ำมัน เพื่อ รวบรวมไปบำบัดขึ้นดินที่บ่อแยกน้ำ-น้ำมัน ก่อน ระบายน้ำที่แยกน้ำมันออกแล้วลงสู่บ่อพักน้ำ เพื่อนำ กลับมาใช้ประโยชน์ใหม่	- โครงการจัดให้มีระบบระบายน้ำฝนที่ตกในพื้นที่ ทั่วไปกับน้ำฝนที่อาจมีการปนเปื้อนของน้ำมัน เพื่อ รวบรวมไปบำบัดขึ้นดินที่บ่อแยกน้ำ-น้ำมัน ก่อน ระบายน้ำที่แยกน้ำมันออกแล้วลงสู่บ่อพักน้ำ เพื่อนำ กลับมาใช้ประโยชน์ใหม่	- ไม่พบปัญหาใน การดำเนินงาน	- รูปที่ 3-12 รางระบายน้ำฝน บริเวณพื้นที่ทั่วไป - รูปที่ 3-13 รางระบายน้ำฝน บริเวณพื้นที่ที่อาจมีน้ำมัน ปนเปื้อน - รูปที่ 3-14 บ่อแยกน้ำ-น้ำมัน

5. ระบบระบายน้ำ และป้องกัน น้ำท่วม	1. รวบรวมน้ำฝนที่อาจมีการปนเปื้อนไปยังถังแยกน้ำมัน เพื่อทำการแยกน้ำมันออกก่อนส่งไปยังบ่อบำบัดน้ำทิ้งของโครงการ	- โครงการมีวางระบบน้ำบริเวณพื้นที่ที่อาจมีการปนเปื้อนน้ำมัน เพื่อรวบรวมน้ำฝนที่อาจปนเปื้อนน้ำมันลงสู่บ่อบำบัดน้ำมันก่อนส่งไปยังบ่อบำบัดน้ำทิ้งของโครงการ	- ไม่พบปัญหาในการดำเนินงาน	- รูปที่ 3-13 วางระบบน้ำฝนบริเวณพื้นที่ที่อาจมีน้ำมันปนเปื้อน - รูปที่ 3-14 บ่อแยกน้ำ-น้ำมัน - รูปที่ 3-16 บ่อบำบัดน้ำทิ้ง

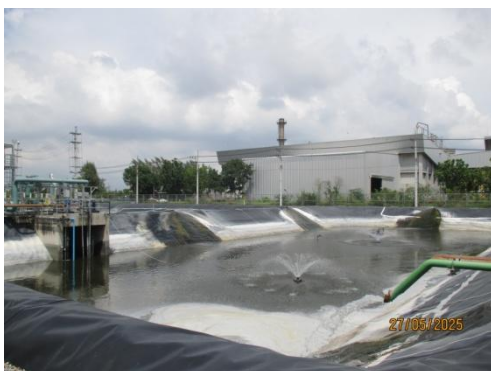
4. จัดให้มีบ่อพักน้ำทิ้ง เพื่อเก็บพักและตรวจสอบ ลักษณะน้ำทิ้งก่อนนำกลับมาใช้ประโยชน์	- โครงการจัดให้มีบ่อพักน้ำทิ้งที่ปูรองกันบ่อด้วยวัสดุ HDPE เพื่อรองรับน้ำที่ผ่านการบำบัด และมีการ ตรวจสอบลักษณะน้ำทิ้งก่อนนำกลับมาใช้ประโยชน์ ภายในโครงการ	- ไม่พบปัญหาใน การดำเนินงาน	- รูปที่ 3-16 บ่อพักน้ำทิ้ง

11. กำหนดให้มีการปูพื้นบ่อเก็บน้ำดิบ และบ่อบำบัดน้ำทิ้งด้วยวัสดุ HDPE ความหนาไม่น้อยกว่า 1.5 มิลลิเมตร	- โครงการกำหนดให้มีการปูพื้นบ่อเก็บน้ำดิบ และบ่อบำบัดน้ำทิ้ง ด้วยวัสดุ HDPE ตามที่มาตรการกำหนด	- ไม่พบปัญหาในการดำเนินงาน	- รูปที่ 3-24 บ่อเก็บน้ำดิบ - รูปที่ 3-16 บ่อบำบัดน้ำทิ้ง

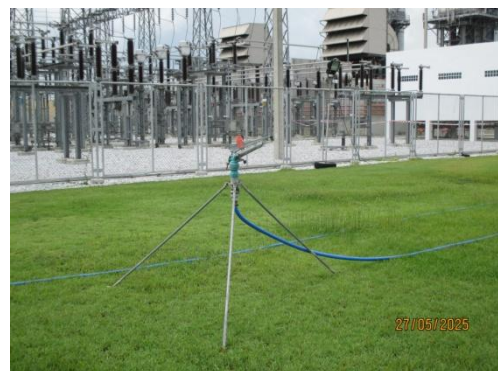
รูปที่ 3-17 การนำน้ำทิ้งที่ผ่านการบำบัด
กลับมาใช้ประโยชน์ใหม่

2. จัดให้มีระบบบำบัดน้ำเสียสำเร็จรูป แบบที่มี ประสิทธิภาพในการบำบัดน้ำเสียจากการอุปโภคและ บริโภคของพนักงานทั้งหมดของโครงการให้เป็นไป ตามเกณฑ์มาตรฐานก่อนระบายลงสู่บ่อพักน้ำ เพื่อนำ กลับมาใช้ประโยชน์ใหม่	- โครงการจัดให้มีระบบบำบัดน้ำเสียสำเร็จรูป เพื่อ บำบัดน้ำเสียจากการอุปโภคและบริโภคของพนักงาน ทั้งหมดของโครงการ ให้เป็นไปตามเกณฑ์มาตรฐาน ก่อนระบายลงสู่บ่อพักน้ำ และนำกลับมาใช้ประโยชน์ ใหม่ เช่น น้ำรดต้นไม้บริเวณพื้นที่สีเขียว น้ำล้างพื้น เป็นต้น	- ไม่พบปัญหาใน การดำเนินงาน	- รูปที่ 3-15 ระบบบำบัดน้ำเสีย สำเร็จรูป - รูปที่ 3-16 บ่อพักน้ำทิ้ง - รูปที่ 3-17 การนำน้ำทิ้งที่ผ่าน การบำบัดกลับมาใช้ประโยชน์ ใหม่

4. คุณภาพน้ำ (ต่อ)	8. นำน้ำจากบ่อบำบัดน้ำทิ้งกลับมาใช้ประโยชน์ให้มากที่สุด เช่น การรดน้ำต้นไม้ในพื้นที่โครงการ การล้างทำความสะอาดพื้น เป็นต้น	- โครงการได้นำน้ำที่ผ่านการบำบัดที่ถูกรวบรวมไว้ที่บ่อบำบัดน้ำทิ้งกลับมาใช้ประโยชน์ภายในพื้นที่โครงการ เช่น รดต้นไม้บริเวณพื้นที่สีเขียวของโครงการ การล้างพื้น เป็นต้น	- ไม่พบปัญหาในการดำเนินงาน	- รูปที่ 3-17 การนำน้ำทิ้งที่ผ่านการบำบัดกลับมาใช้ประโยชน์ใหม่

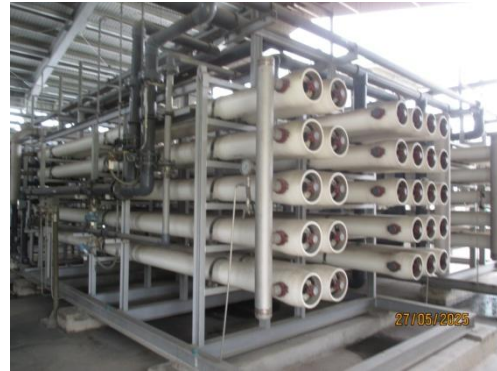
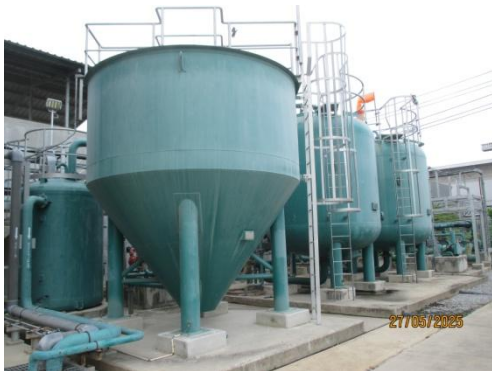
3. จัดให้มีถังปรับสภาพให้เป็นกลางเพื่อบำบัดน้ำทิ้งจาก ระบบผลิตน้ำปราศจากแร่ธาตุ	- โครงการจัดให้มีถังปรับสภาพให้เป็นกลางเพื่อบำบัด น้ำทิ้งจากระบบผลิตน้ำปราศจากแร่ธาตุ	- ไม่พบปัญหาใน การดำเนินงาน	- รูปที่ 3-18 ถังปรับสภาพให้เป็น กลางเพื่อบำบัดน้ำทิ้งจากระบบ ผลิตน้ำปราศจากแร่ธาตุ - รูปที่ 3-19 ระบบผลิตน้ำ ปราศจากแร่ธาตุ - รูปที่ 3-20 ระบบผลิตน้ำประปา

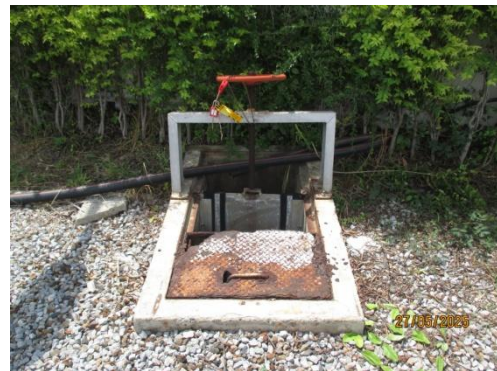
รูปที่ 3-21 จุดระบายน้ำทิ้ง

4. คุณภาพน้ำ (ต่อ)	5. ควบคุมคุณภาพน้ำทั้งภายหลังการบำบัดน้ำเสีย ให้มีคุณภาพน้ำทั้งตามประกาศกระทรวงทรัพยากร ธรรมชาติและสิ่งแวดล้อม และประกาศกระทรวง อุตสาหกรรม ดังนี้ - BOD น้อยกว่า 20 มก./ล. - COD น้อยกว่า 120 มก./ล. - SS น้อยกว่า 50 มก./ล. - TDS น้อยกว่า 3,000 มก./ล. - Oil&Grease น้อยกว่า 5 มก./ล. - pH อยู่ในช่วง 5.5-9.0	- โครงการมีการควบคุมคุณภาพน้ำทั้งภายหลังการ บำบัดน้ำเสีย ให้มีคุณภาพน้ำทั้งเป็นไปตามเกณฑ์ที่ กำหนด ก่อนนำกลับมาใช้ประโยชน์ภายในโครงการ หรือระบายออกสู่ภายนอกโรงไฟฟ้า โดยผลการ ตรวจวัดคุณภาพน้ำทั้ง ระหว่างเดือนมกราคม ถึง มิถุนายน พ.ศ.2568 พบว่า มีค่าอยู่ในเกณฑ์มาตรฐาน ทั้งหมด	- ไม่พบปัญหาใน การดำเนินงาน	- บทที่ 4 ผลการติดตามตรวจสอบ ผลกระทบสิ่งแวดล้อม - รูปที่ 3-21 จุกระบายน้ำทั้ง

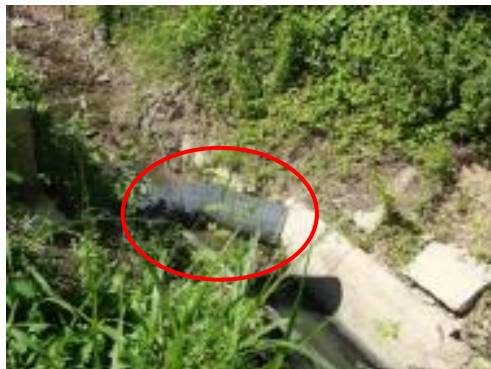
รูปที่ 3-22 ตำแหน่งระบายน้ำทิ้งลงสู่รางระบายน้ำสาธารณะด้านทิศเหนือของโครงการ

6. หากตรวจพบว่าคุณภาพน้ำในบ่อกักน้ำทั้งไม่ได้ตาม เกณฑ์ที่กำหนด โครงการจะสูบน้ำทั้งดังกล่าวกลับไป บำบัดใหม่จนมีคุณภาพได้ตามเกณฑ์ที่กำหนดก่อน ระบายลงสู่รางระบายน้ำสาธารณะด้านทิศเหนือของ โครงการต่อไป	- จากผลการตรวจวัดระหว่างเดือนมกราคม ถึงมิถุนายน พ.ศ.2568 พบว่า คุณภาพน้ำในบ่อกักน้ำทั้งมีค่าอยู่ใน เกณฑ์มาตรฐานอย่างต่อเนื่อง	- ไม่พบปัญหาใน การดำเนินงาน	- รูปที่ 3-22 ตำแหน่งระบายน้ำทั้ง ลงสู่รางระบายน้ำสาธารณะด้าน ทิศเหนือของโครงการ

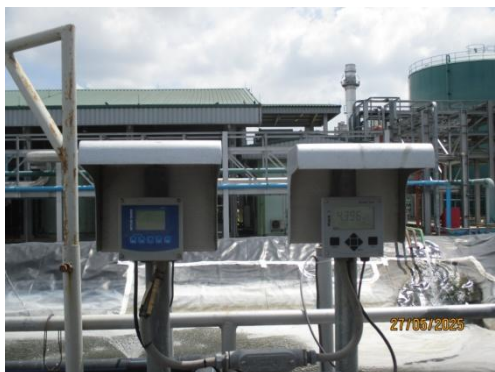
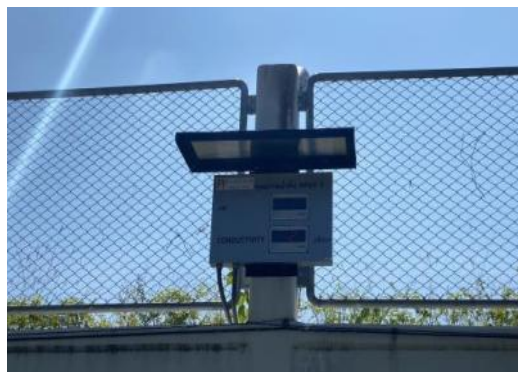
รูปที่ 3-23 ระบบตรวจวัดน้ำทิ้งแบบอัตโนมัติ

7. ติดตั้งระบบตรวจวัดน้ำทั้งแบบอัตโนมัติ เช่น เครื่อง ตรวจวัดอุณหภูมิ เครื่องตรวจวัดความเป็นกรดและ ด่าง เป็นต้น	- โครงการมีการติดตั้งระบบตรวจวัดน้ำทั้งแบบ อัตโนมัติที่บริเวณบ่อกักน้ำทั้งของโครงการ และ บริเวณจุกระบายน้ำทั้งออกภายนอกโครงการ โดย พารามิเตอร์ที่ทำการตรวจวัด ได้แก่ อุณหภูมิ ความ เป็นกรด-ด่าง และค่าการนำไฟฟ้า	- ไม่พบปัญหาใน การดำเนินงาน	- ภาคผนวก ก.3 ผลการตรวจวัด คุณภาพน้ำทั้งจากระบบตรวจวัด น้ำทั้งแบบอัตโนมัติ ระหว่าง เดือนมกราคม ถึงมิถุนายน พ.ศ. 2568 - รูปที่ 3-23 ระบบตรวจวัดน้ำทั้ง แบบอัตโนมัติ

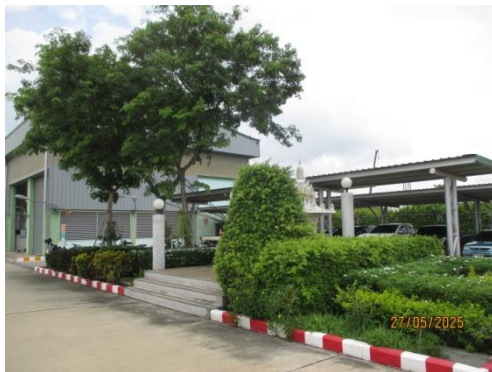
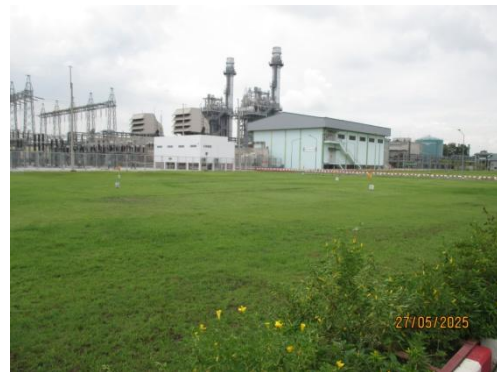
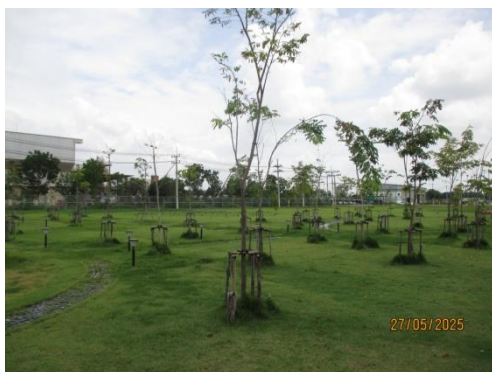
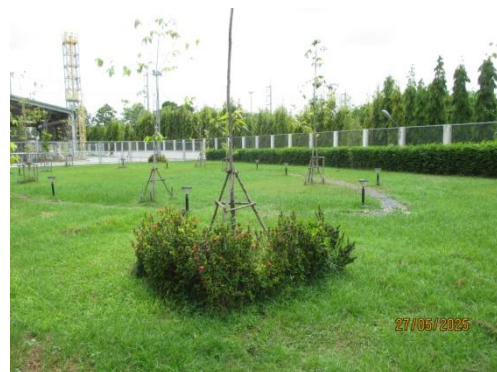
12. คุณภาพ (ต่อ)	3. คัดเลือกพันธุ์ไม้พื้นเมืองและพันธุ์ไม้ดัดแปลงที่ เสนอแนะในเอกสารพรรณไม้ที่มีศักยภาพลดมลพิษ ในพื้นที่จังหวัดระยองและพื้นที่ใกล้เคียง ฌบับ ประชาชน จัดทำโดยสำนักงานนโยบายและแผน ทรัพยากรธรรมชาติและสิ่งแวดล้อม (สผ.) พ.ศ.2555 มาปลูกบริเวณพื้นที่สีเขียวของโครงการ เช่น กระจิน ณรงค์ กระจินเทพา แคแสด ช่อ ขางนา เสลา ตะแบก สะเดา เป็นต้น	- โครงการดำเนินการปลูกต้นไม้ เช่น ต้นอโศกอินเดีย และต้นโมก เป็นต้น เพื่อใช้เป็นแนวป้องกัน (Protection Strip) โดยมีการดูแล และปรับภูมิทัศน์ ต่างๆ ให้อยู่ในสภาพดีอย่างต่อเนื่อง	- ไม่พบปัญหาใน การดำเนินงาน	- รูปที่ 3-47 พื้นที่สีเขียว

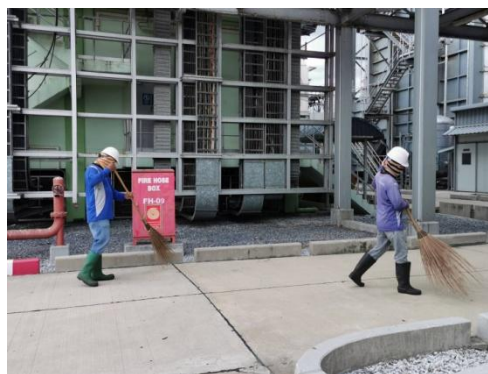
รูปที่ 3-48 เจ้าหน้าที่ดูแลพื้นที่สีเขียว

4. ดูแลและบำรุงรักษาดิน ไม้ที่ปลูกในพื้นที่สีเขียวให้ เจริญเติบโตอยู่เป็นประจำ และในกรณีที่ดินไม้ตาย หรือได้รับความเสียหาย โครงการจะทำการปลูก ซ่อมแซมให้แล้วเสร็จภายใน 2 สัปดาห์	- โครงการจัดให้มีการดูแลบำรุงรักษาดิน ไม้ให้ เจริญเติบโตอยู่ในสภาพดีอยู่เป็นประจำ และมีการปลูก ซ่อมแซมให้แล้วเสร็จภายใน 2 สัปดาห์ ในกรณีที่ดิน ไม้ ตายหรือได้รับความเสียหาย	- ไม่พบปัญหาใน การดำเนินงาน	- รูปที่ 3-47 พื้นที่สีเขียว - รูปที่ 3-48 เจ้าหน้าที่ดูแลพื้นที่ สีเขียว
