ภาพถ่ายผลการปฏิบัติตามมาตรการป้องกันและแก้ไขผลกระทบสิ่งแวดล้อม และมาตรการติดตามตรวจสอบคุณภาพสิ่งแวดล้อม
โครงการแอชตัน เรสซิเดนซ์ 41 (ASHTON RESIDENCE 41) (ระยะดำเนินการ)
ประจำเดือนมกราคม-มิถุนายน 2568

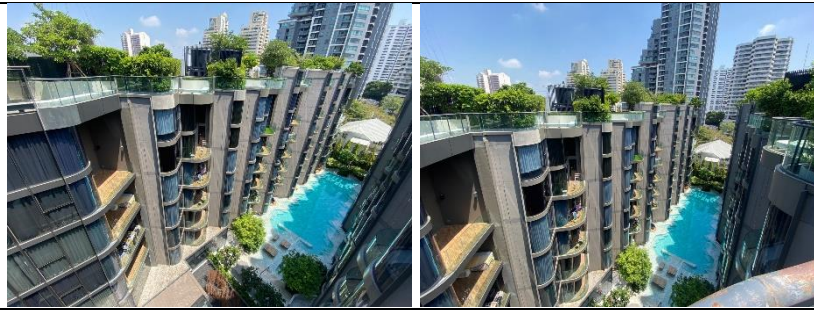
รูปที่ ผ7.1 ภูมิทัศน์ภายในโครงการ

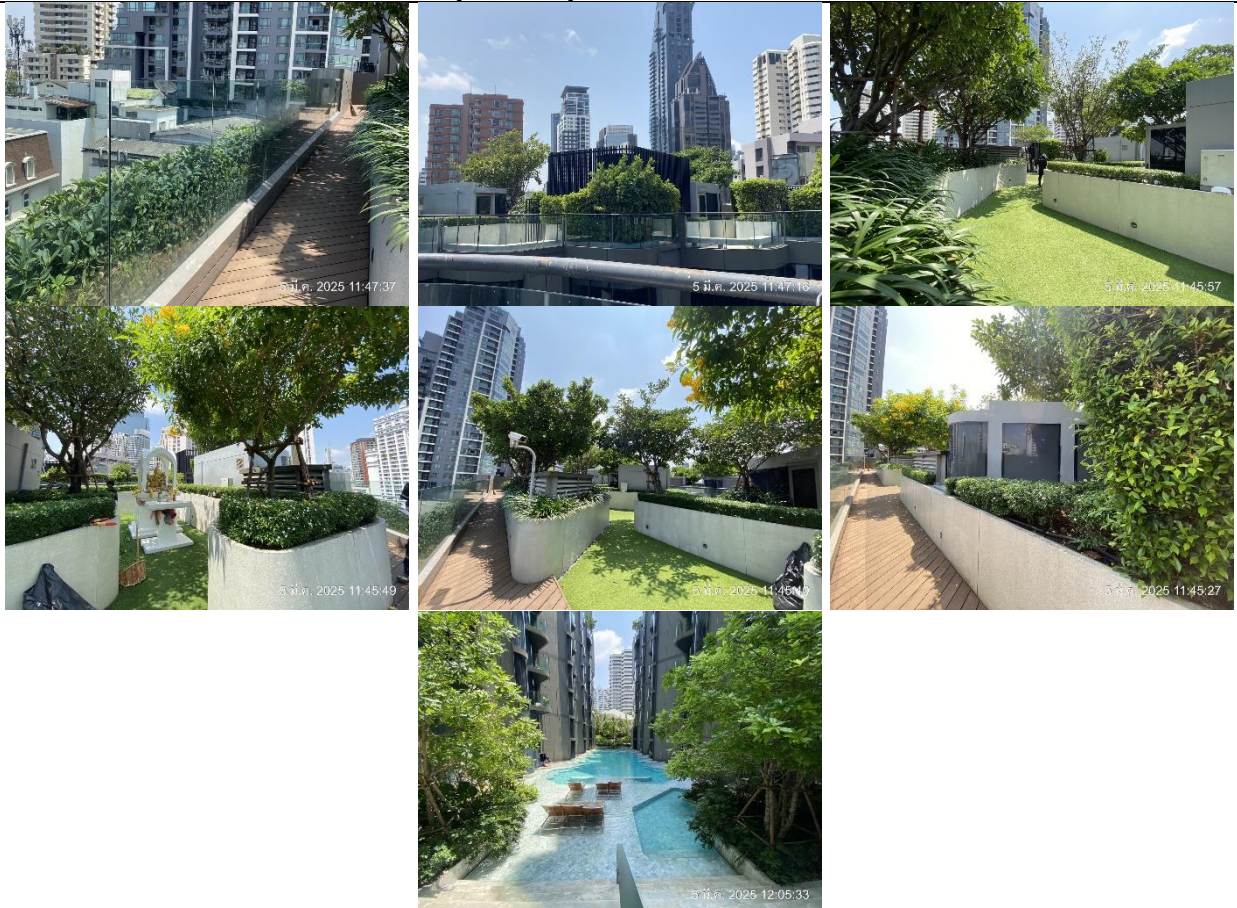
รูปที่ ผ7.2 พื้นที่สีเขียวโดยรอบโครงการ

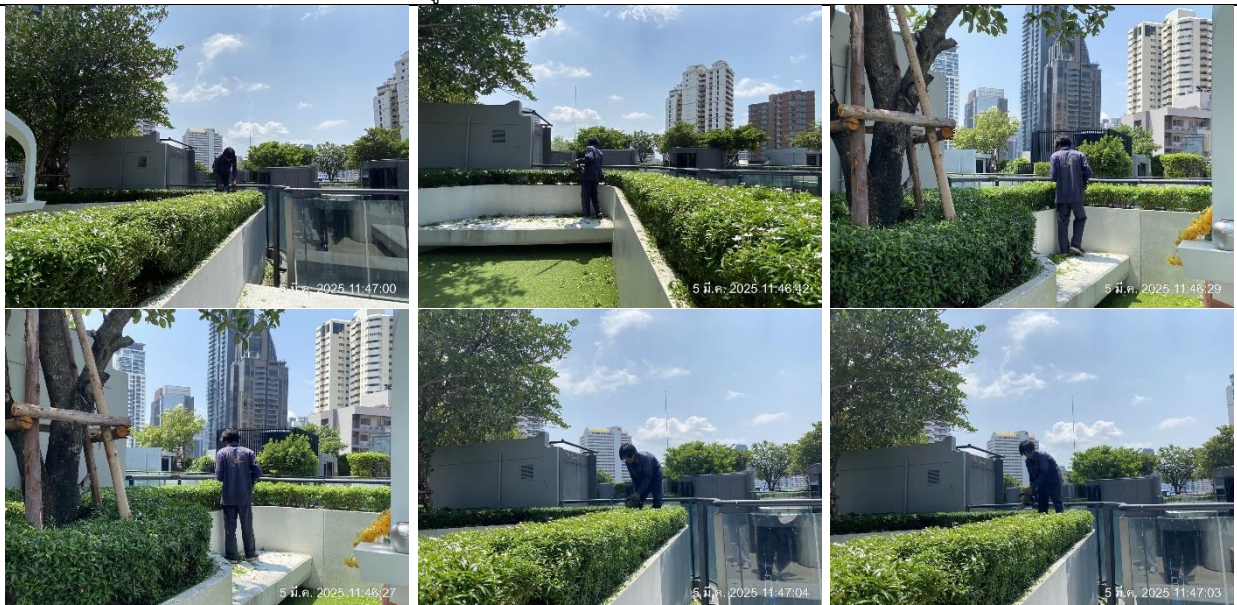
รูปที่ ผ7.3 เจ้าหน้าที่ดูแลรักษาพื้นที่สีเขียว

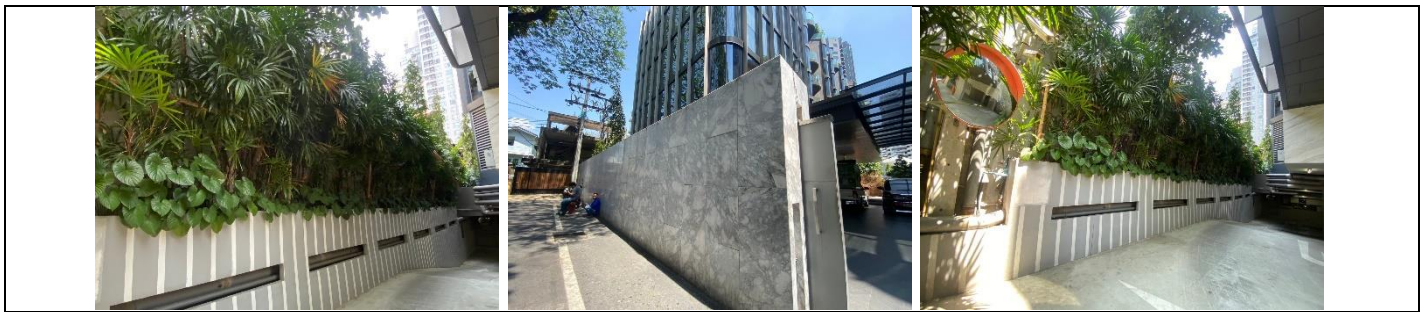
รูปที่ ๗.๔ ร้วโดยรอบพื้นที่โครงการ

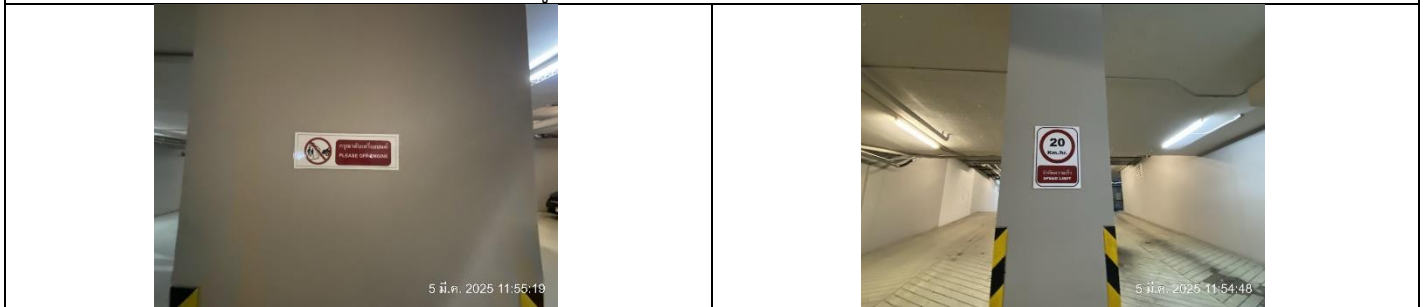
รูปที่ ๗.๕ ป้ายกรณาดับเครื่องยนต์ บริเวณลานจอดรถ

รูปที่ ๗.๖ ป้ายจำกัดความเร็ว

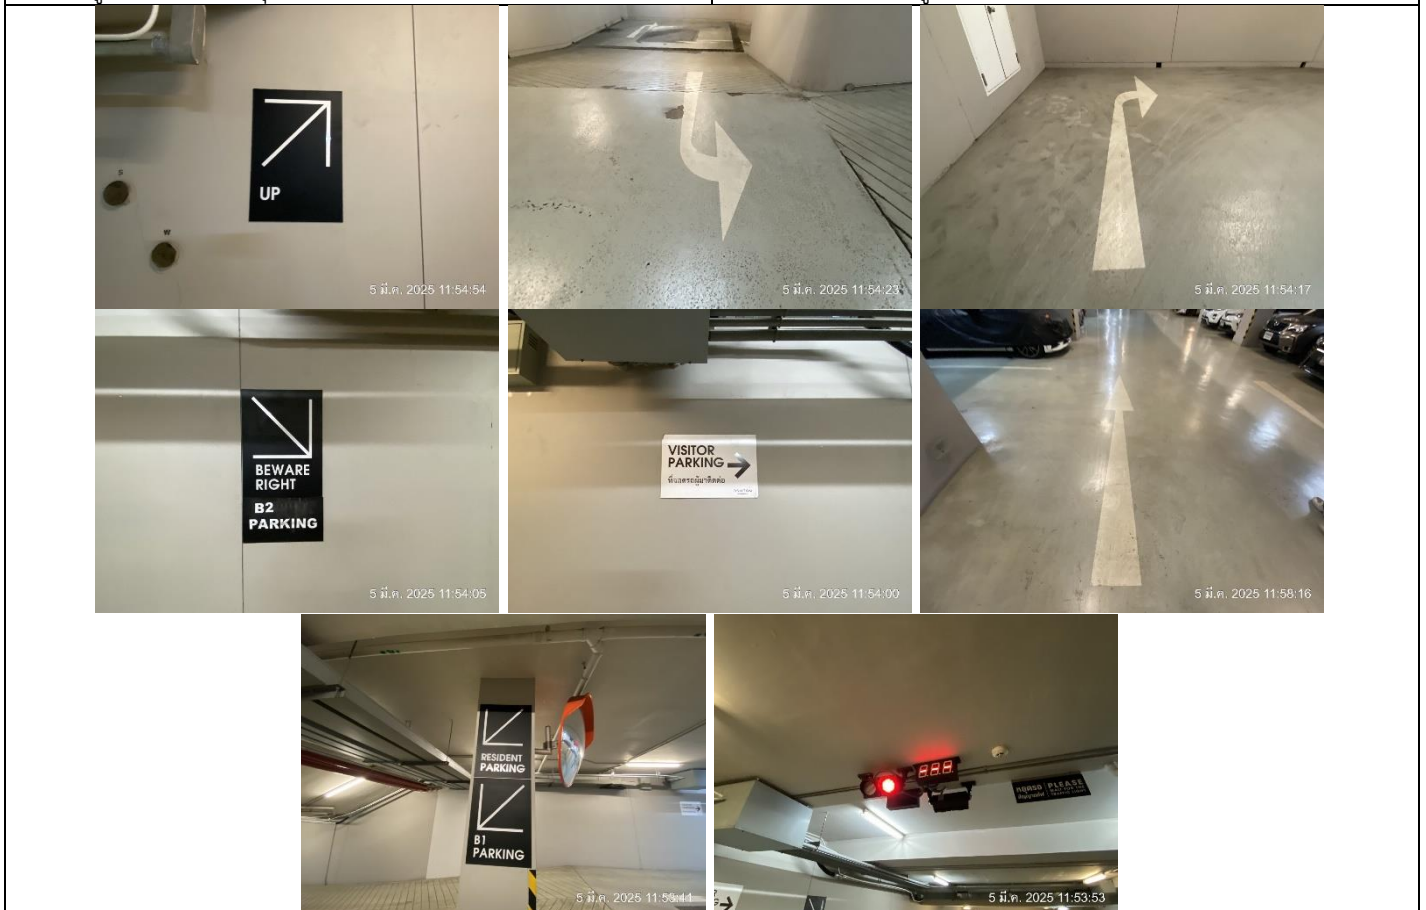
รูปที่ ๗.๗ ป้าย และสัญลักษณ์จราจร

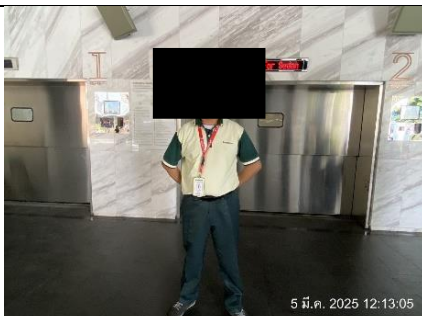
รูปที่ ๗7.8 เจ้าหน้าที่รักษาความปลอดภัย	รูปที่ ๗7.9 พนักงานคอยดูแลความสะอาดบริเวณพื้นที่โครงการ

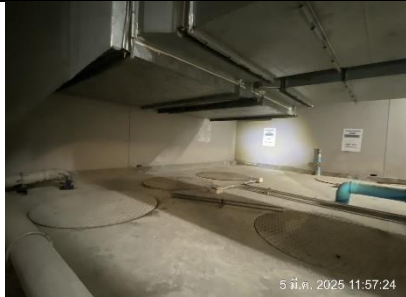
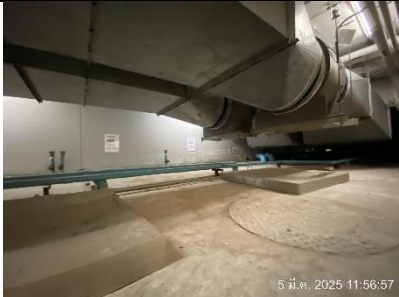
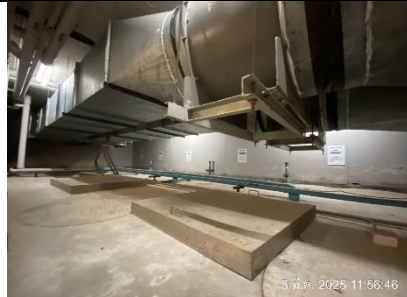
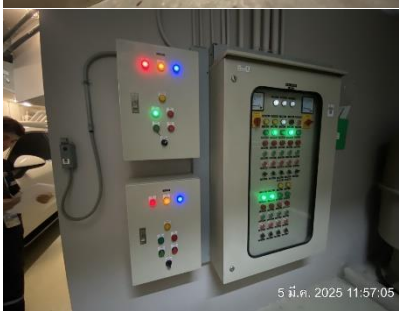
รูปที่ ๗7.10 บริเวณระบบบำบัดน้ำเสียของโครงการ

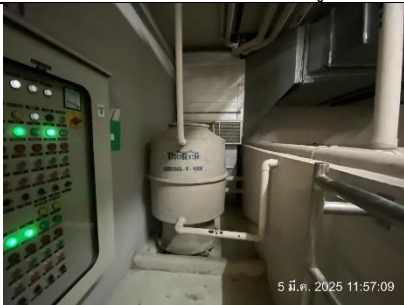
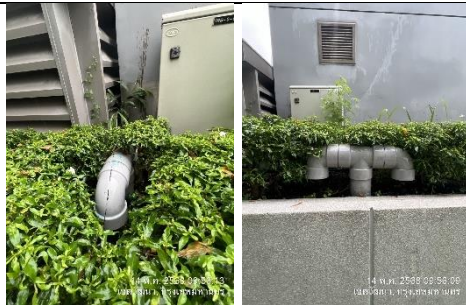
รูปที่ ๗7.11 ระบบกำจัดละอองน้ำเสีย (Aerosol) ของระบบบำบัดน้ำเสีย	รูปที่ ๗7.12 ท่อระบายก๊าซมีเทน

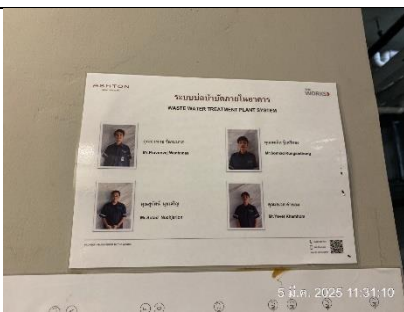
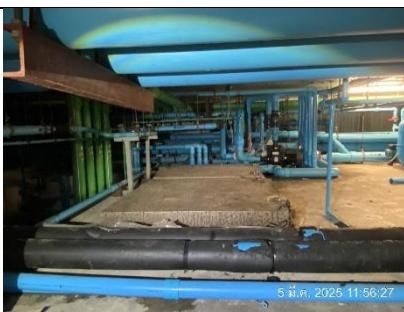
รูปที่ ๗7.13 เจ้าหน้าที่ที่มีความรู้ ความชำนาญ ดูแลรักษา และควบคุมระบบบำบัดน้ำเสีย		รูปที่ ๗7.14 ถังเก็บน้ำใต้ดิน

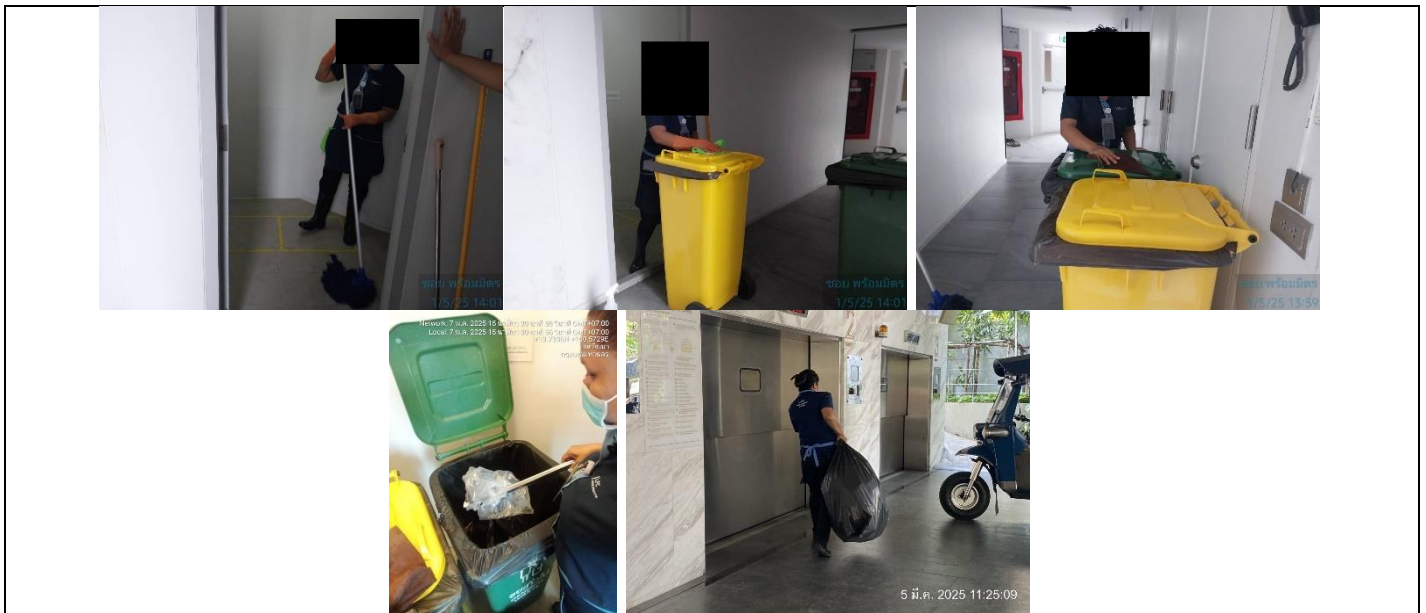
รูปที่ ผ7.23 แม่บ้านทำความสะอาดห้องพักรวมและรวบรวมมูลฝอยแต่ละชั้น

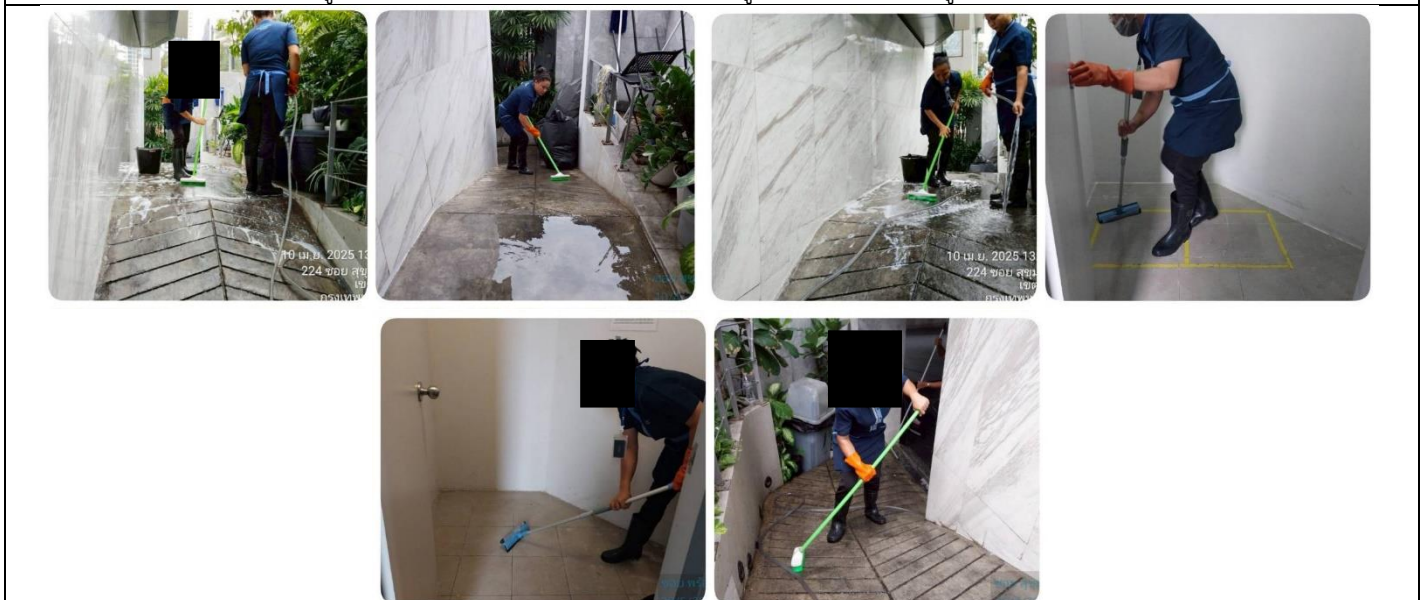
รูปที่ ผ7.24 แม่บ้านทำความสะอาดห้องพักรวม

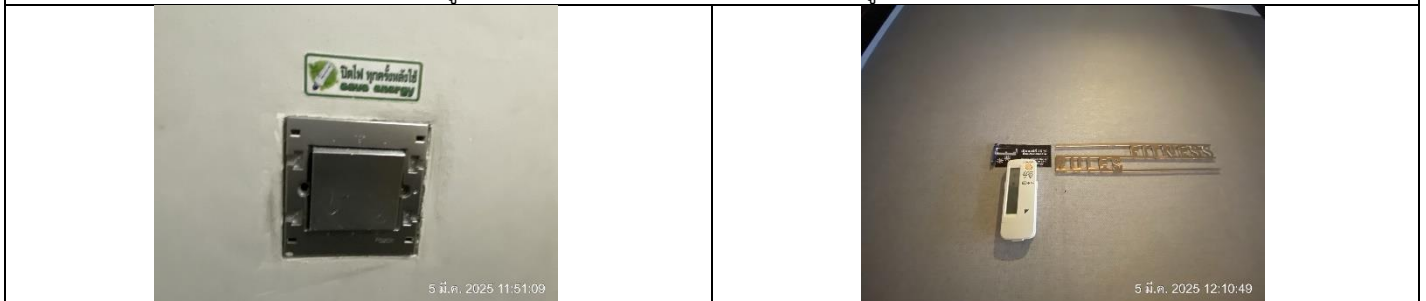
รูปที่ ผ7.25 ป้ายรณรงค์ให้ประหยัดไฟฟ้า

รูปที่ ผ7.26 ป้ายรณรงค์ตั้งอุณหภูมิเครื่องปรับอากาศให้เหมาะสม คือ 25 °C
