## นิติบุคคลอาคารชุดไอวี ทองหล่อ

รายงานผลการปฏิบัติตามมาตรการป้องกันและแก้ไขผลกระทบสิ่งแวดล้อม  
และมาตรการติดตามตรวจสอบคุณภาพสิ่งแวดล้อม (ระยะดำเนินการ)  
โครงการไอวี ทองหล่อ

ฉบับที่ 1/2568 ระหว่างเดือนมกราคม-มิถุนายน พ.ศ. 2568

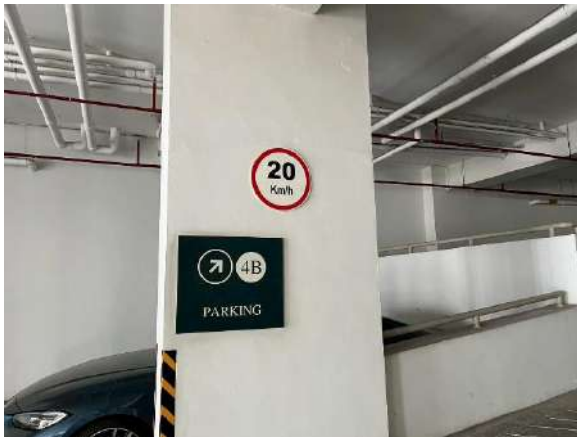
รูปที่ 2-1 การควบคุมความเร็วของรถภายในพื้นที่  
โครงการ

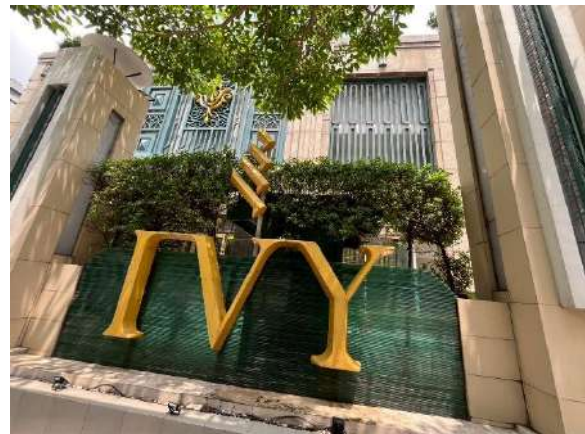
รูปที่ 2-4 ป้ายชื่อโครงการ

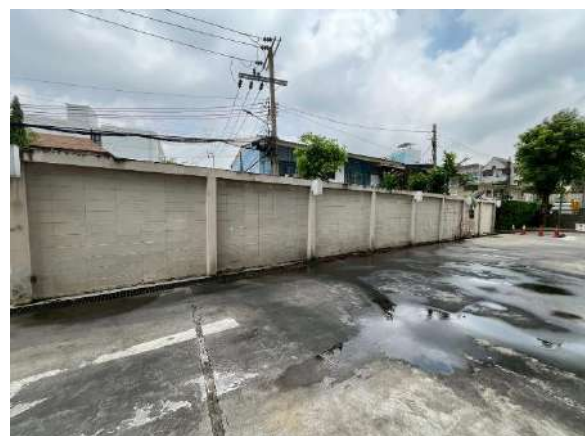
รูปที่ 2-5 รั้วรอบโครงการ

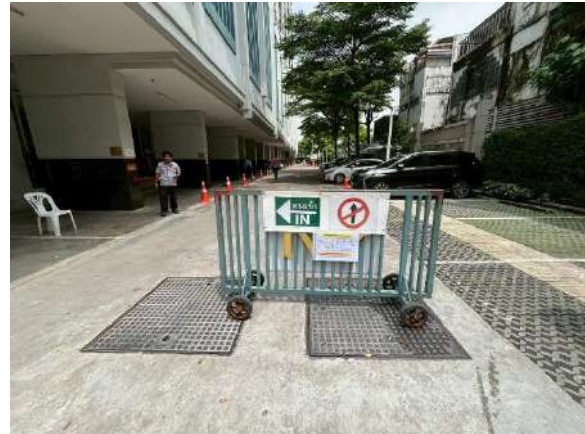
รูปที่ 2-7 แผงกั้นห้ามผ่านหรือจอดบริเวณพื้นที่ของโครงการ

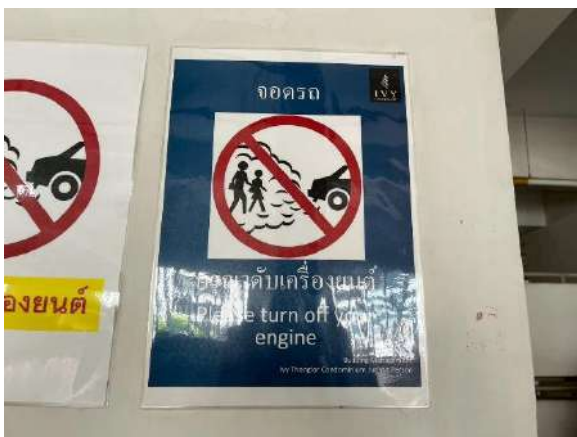
รูปที่ 2-8 ติดตั้งป้ายกรุณาดับเครื่องยนต์

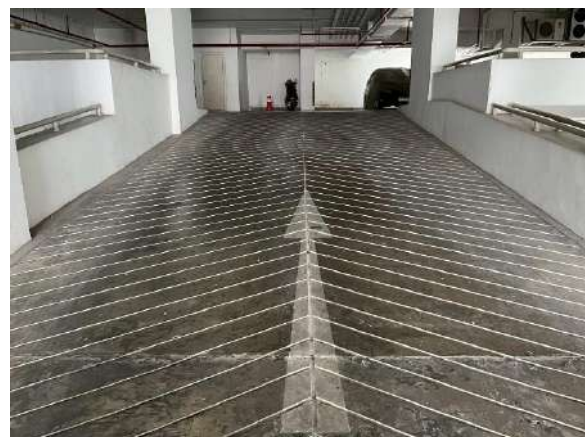
รูปที่ 2-9 ป้ายสัญญาณจราจรบนพื้นทาง

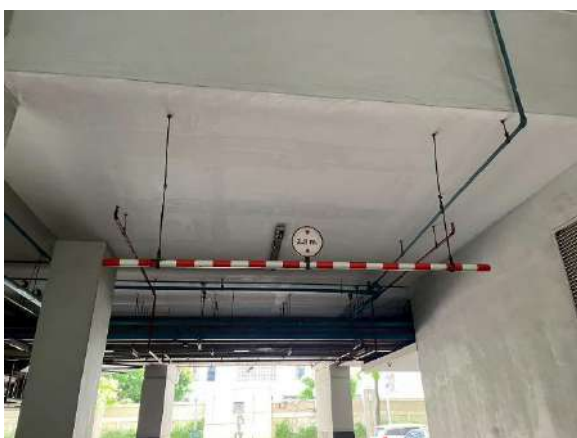
รูปที่ 2-10 ติดป้ายจำกัดความสูง

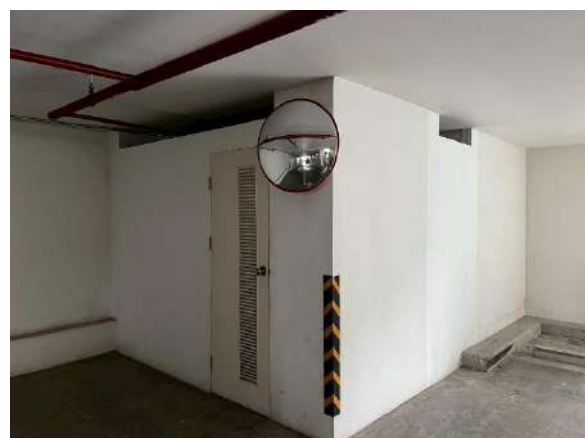
รูปที่ 2-11 ติดตั้งกระจกนูน

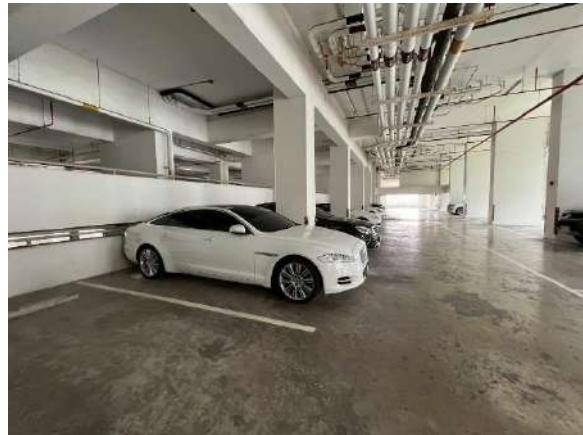
รูปที่ 2-12 พื้นที่จอดรถของโครงการ

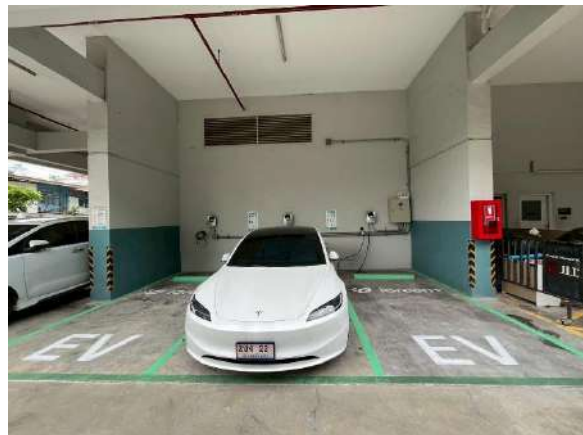
รูปที่ 2-13 ช่องว่างภายใน-ภายนอก อาคารจอดรถ ไม่มีสิ่งกีดขวาง

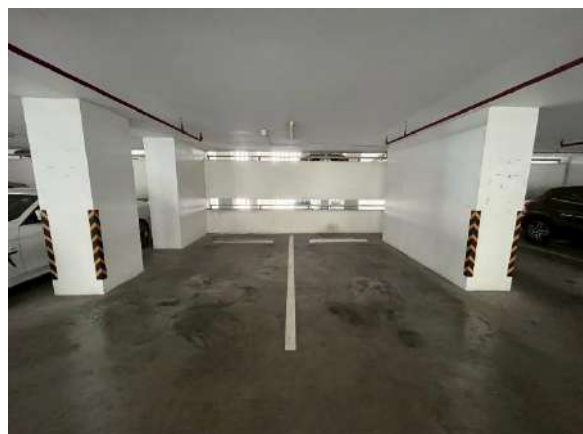
รูปที่ 2-14 มีการออกแบบให้ชั้นลานจอดรถมีช่องที่สามารถระบายอากาศได้สะดวก

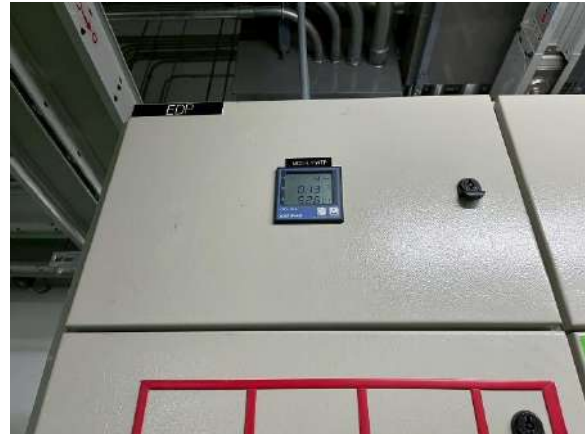
รูปที่ 2-19 ระบบมิเตอร์ไฟฟ้าสำหรับระบบบำบัดน้ำเสีย

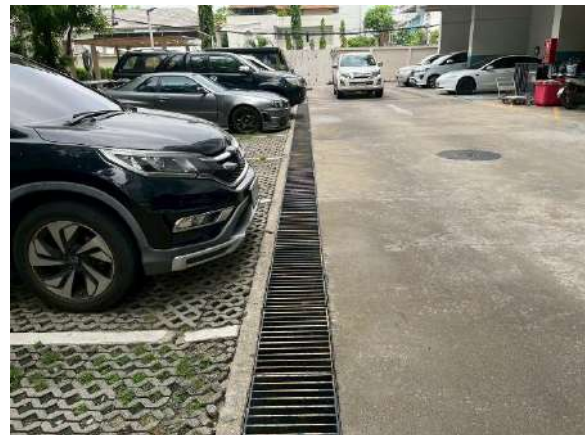
รูปที่ 2-21 ระบบระบายน้ำของโครงการ

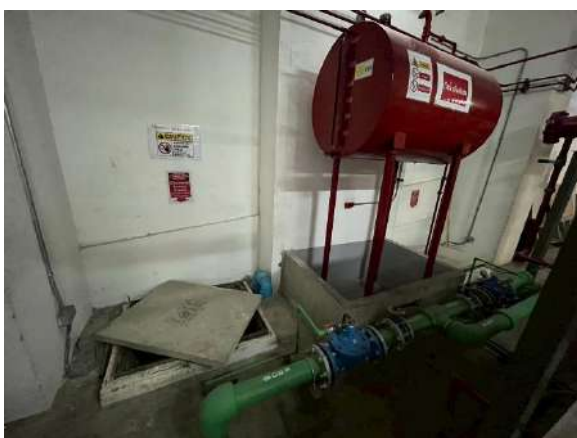
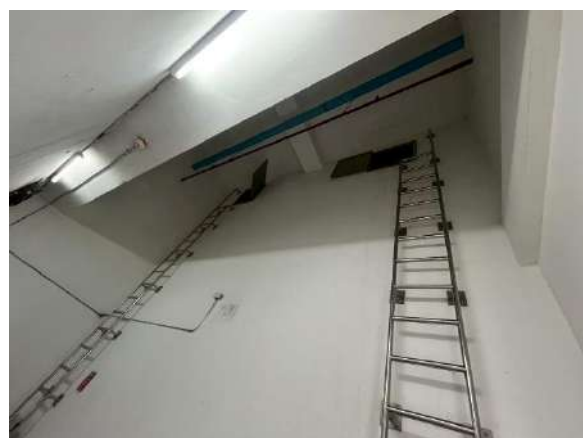
รูปที่ 2-22 ถังเก็บน้ำใต้ดินและชั้นดาดฟ้า

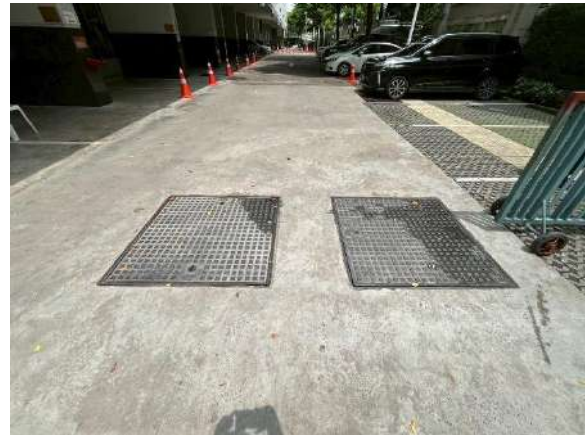
รูปที่ 2-24 บ่อหน่วงน้ำของโครงการ

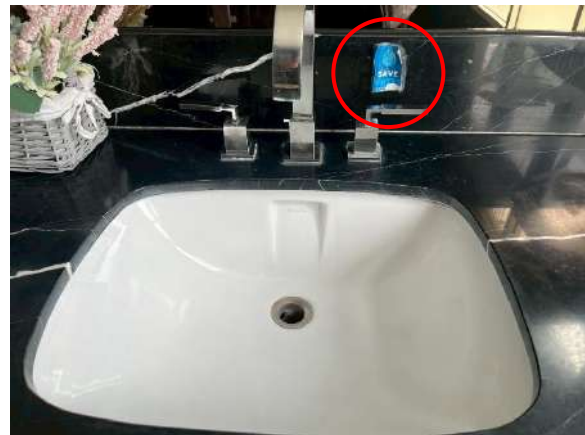
รูปที่ 2-26 การรณรงค์การใช้น้ำ

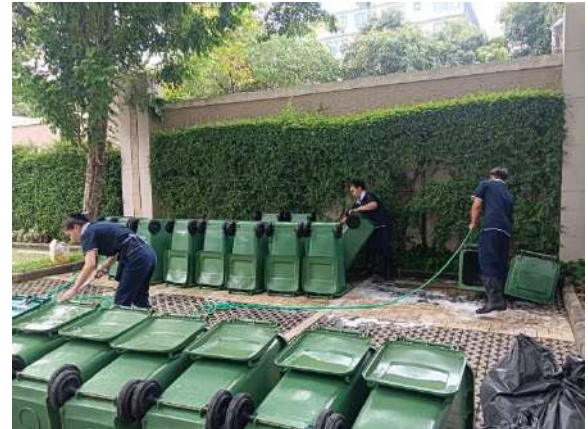
รูปที่ 2-31 การล้างทำความสะอาดถังขยะมูลฝอย

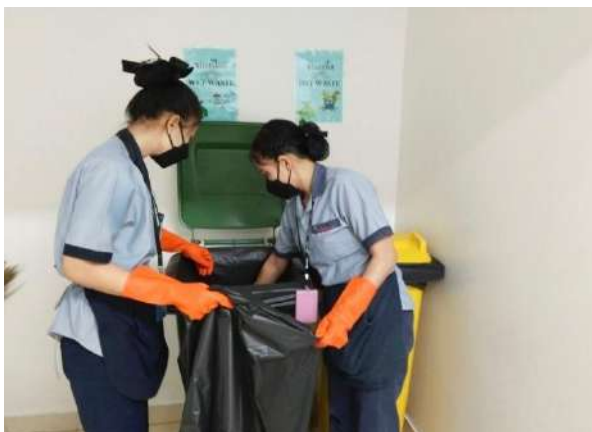
รูปที่ 2-32 รวบรวมขยะมูลฝอยจากห้องพักขยะประจำชั้นไปยังห้องรวบรวมขยะมูลฝอยรวม

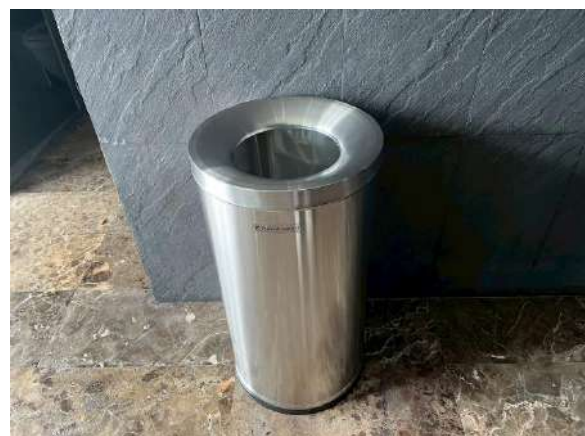
รูปที่ 2-36 ถังรองรับมูลฝอยประจำจุดต่างๆ ของพื้นที่ส่วนกลางของโครงการ

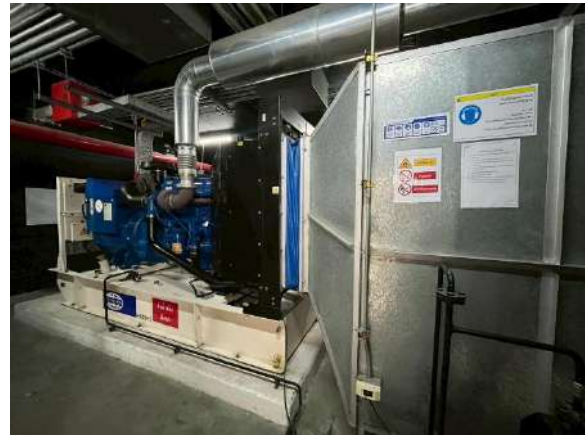
รูปที่ 2-38 ห้องเครื่องกำเนิดไฟฟ้าสำรอง

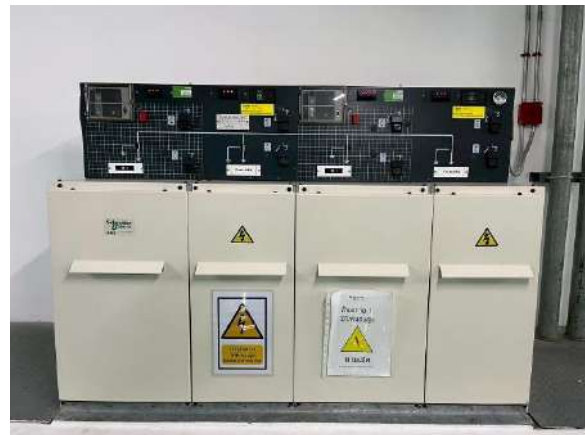
รูปที่ 2-40 ติดป้ายเตือนอันตรายจากไฟฟ้าแรงสูง

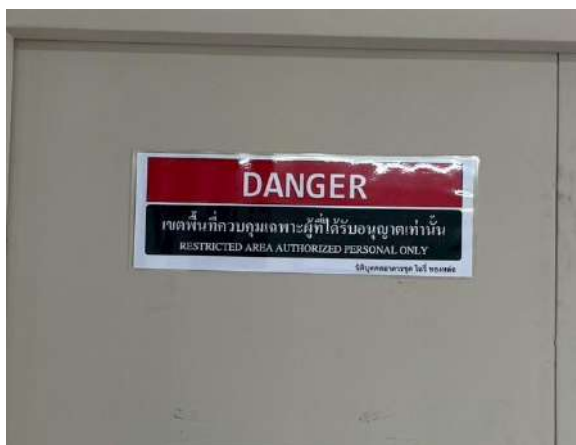
รูปที่ 2-41 ติดป้ายห้ามบุคคลที่ไม่ได้รับอนุญาตเข้า  
มายังห้องเครื่อง

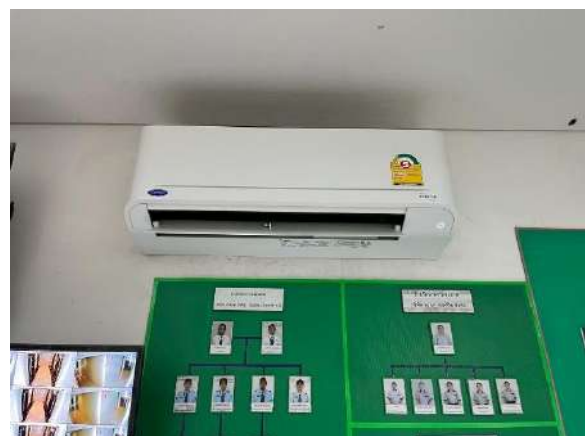
รูปที่ 2-42 เลือกใช้เครื่องใช้ไฟฟ้าที่มีฉลากเบอร์ 5

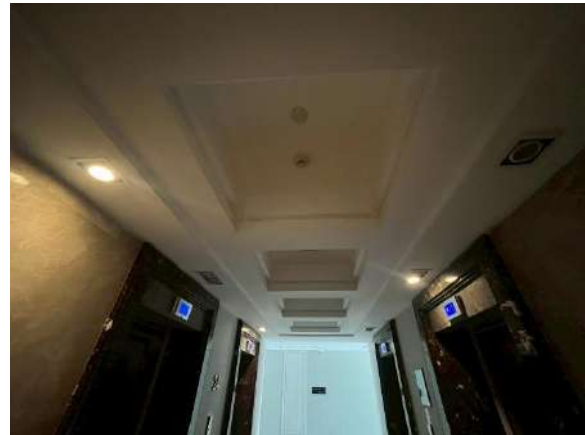
รูปที่ 2-44 เลือกใช้หลอดไฟฟ้าแบบประหยัดไฟ

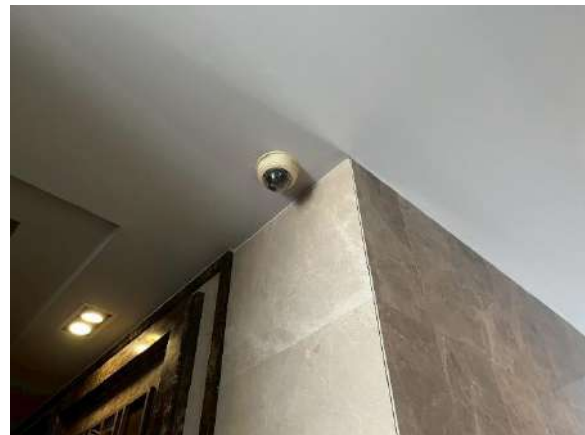
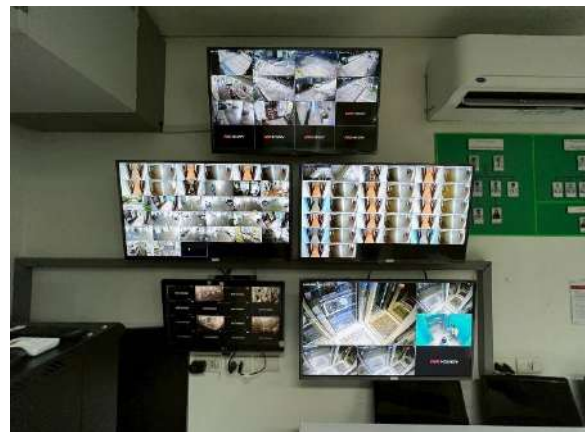
รูปที่ 2-45 กล้องวงจรปิด และจอควบคุมระบบกล้องวงจรปิดของโครงการ

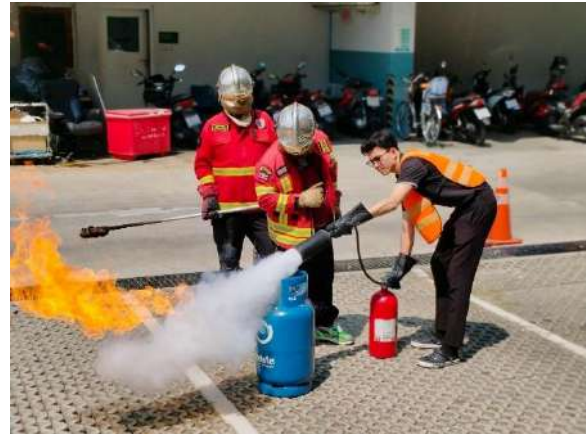
รูปที่ 2-47 การซ้อมอพยพคนกรณีเพลิงไหม้ ประจำปี พ.ศ. 2568

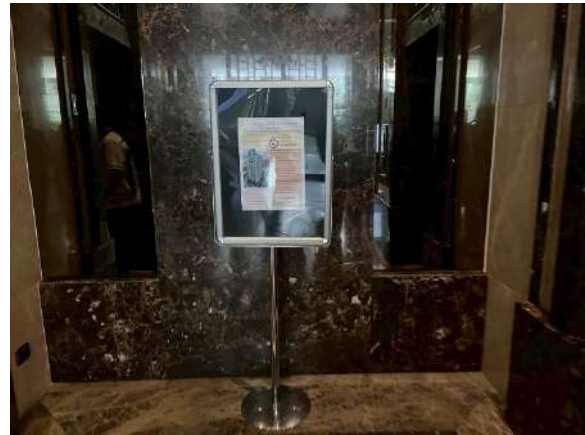
รูปที่ 2-49 จุดรับเรื่องร้องทุกข์ และจุดประชาสัมพันธ์ของโครงการ
