ผลการปฏิบัติตามมาตรการป้องกัน
และแก้ไขผลกระทบสิ่งแวดล้อม

ผลการปฏิบัติตามมาตรการป้องกันและแก้ไขผลกระทบสิ่งแวดล้อม

2.4 ผลการปฏิบัติตามมาตรการป้องกันและแก้ไขผลกระทบสิ่งแวดล้อม ระหว่างเดือนมกราคม-มิถุนายน พ.ศ. 2568

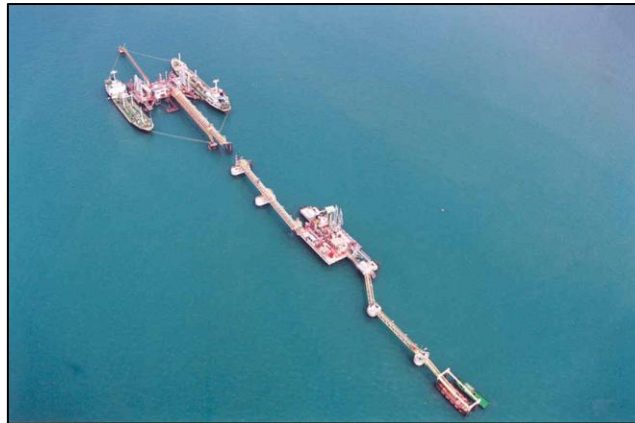
ทางโครงการได้ปฏิบัติตามมติเห็นชอบของ คณะกรรมการผู้ชำนาญการพิจารณารายงานการวิเคราะห์ผลกระทบสิ่งแวดล้อมด้านโครงการโครงสร้างพื้นฐานเอกชน ในการประชุมครั้งที่ 7/2554 วันที่ 22 ธันวาคม พ.ศ. 2540 เป็นที่เรียบร้อยแล้ว โดยโครงการไม่ได้มีการทำทางเดิน (Walkway) เชื่อมระหว่างท่าขนถ่ายผลิตภัณฑ์ปัจจุบันกับท่าขนถ่ายผลิตภัณฑ์ใหม่ และโครงการมีการวางแผนทอทั้งหมดบริเวณ Trestle ที่จะเชื่อมต่อระหว่างท่าขนถ่ายผลิตภัณฑ์ปัจจุบันกับท่าขนถ่ายผลิตภัณฑ์ใหม่ โดยวางแผนเป็นทอได้ทะเล แสดงดังรูปที่ 2-1 ถึงรูปที่ 2-2 ต่อมาโครงการได้ยื่นขอเปลี่ยนแปลงเงื่อนไขของมาตรการป้องกันและแก้ไขผลกระทบสิ่งแวดล้อม เพื่อขอเชื่อมต่อท่าขนถ่ายผลิตภัณฑ์ จำนวน 2 ทอ ระหว่างท่าหมายเลข 1 และ 2 (ท่าขนถ่ายผลิตภัณฑ์ปัจจุบัน) กับท่าหมายเลข 3 (ท่าขนถ่ายผลิตภัณฑ์ใหม่) บนโครงสร้างท่าเทียบเรือที่มีอยู่เดิม ซึ่งได้รับมติเห็นชอบจากคณะกรรมการฯ ตามหนังสือที่ ทส 1009/6932 เรื่องการขอเปลี่ยนแปลงเงื่อนไขของมาตรการฯ ของโครงการ ลงวันที่ 7 กรกฎาคม พ.ศ. 2546 (เอกสารแนบที่ 2) และได้รับอนุญาตจากกรมเจ้าท่า (เดิมชื่อ กรมการขนส่งทางน้ำและพาณิชยนาวี) ให้ก่อสร้างได้

รูปที่ 2-1 ก่อนทำการเชื่อมต่อท่าขนถ่ายผลิตภัณฑ์ปัจจุบัน กับท่าขนถ่ายผลิตภัณฑ์ใหม่

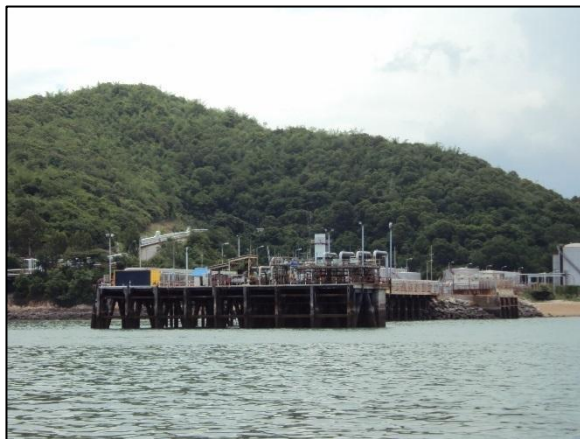
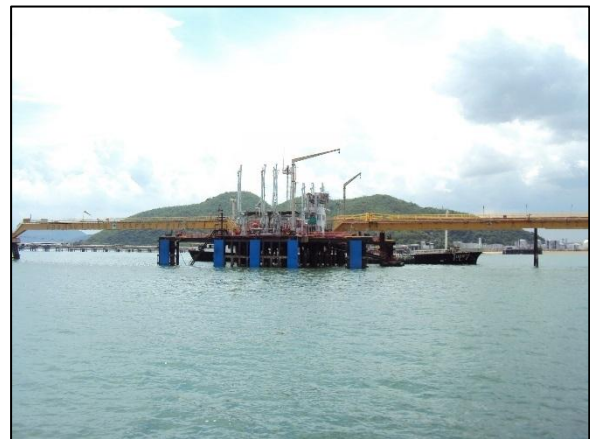
รูปที่ 2-2 ท่าขนถ่ายผลิตภัณฑ์ของโครงการ

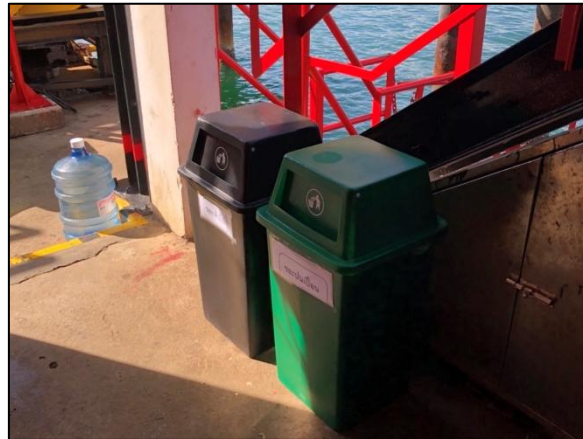
2. ต้องทำความสะอาดท่าเทียบเรือทุกครั้งหลังการขนถ่ายสินค้า และจัดภาชนะรองรับขยะมูลฝอยให้เพียงพอกับการใช้งาน จัดวางในที่ที่สามารถใช้สอยได้สะดวกและนำไปจัดอย่างเหมาะสม พร้อมจัดทำป้ายประชาสัมพันธ์เรื่องการรักษาความสะอาดแก่ผู้ใช้บริการท่าเรือ	โครงการได้จัดให้มีภาชนะรองรับขยะมูลฝอย และของเสียที่เกิดขึ้นบริเวณท่าเรือขนถ่ายผลิตภัณฑ์ เพียงพอกับการใช้งานแล้ว โดยจะมีการคัดแยกและนำไปกำจัดบนฝั่งอย่างถูกต้อง	-	- รูปที่ 2-3 ถึงขยะบริเวณท่าเรือ

รูปที่ 2-3 ถังขยะบริเวณท่าเรือ

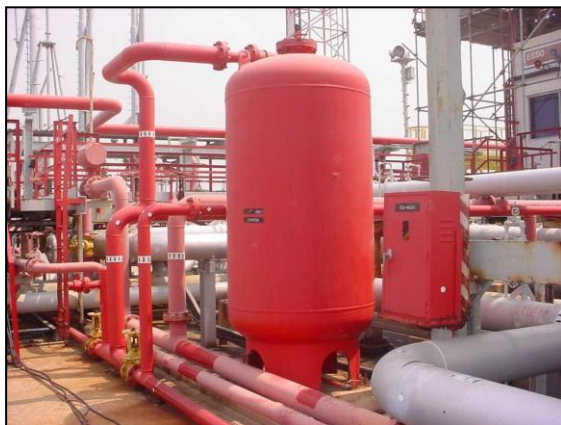
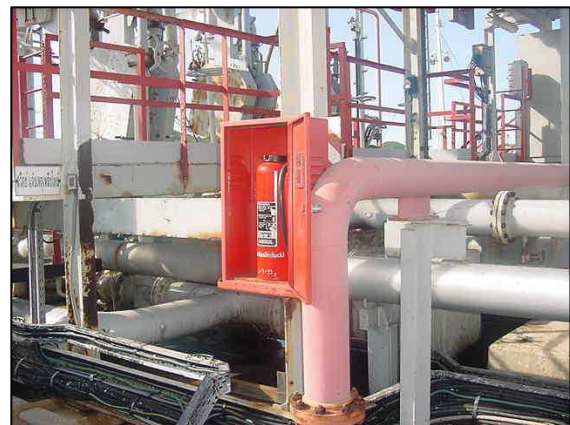
4. ต้องจัดเตรียมความพร้อมของบุคลากรและอุปกรณ์ดับเพลิงต่างๆ กรณีเกิดอัคคีภัยครอบคลุมพื้นที่ท่าเทียบเรือและบริเวณถังเก็บสินค้า	โครงการได้จัดเตรียมความพร้อมของบุคลากรและอุปกรณ์ในการดับเพลิงไว้ประจำท่าเทียบเรือ	-	- รูปที่ 2-4 อุปกรณ์ในการดับเพลิง

รูปที่ 2-4 อุปกรณ์ในการดับเพลิง

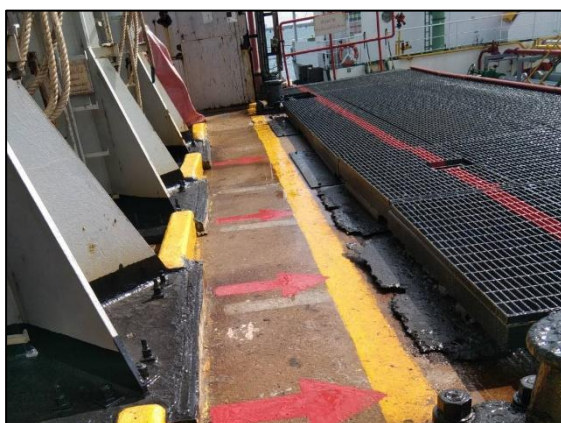
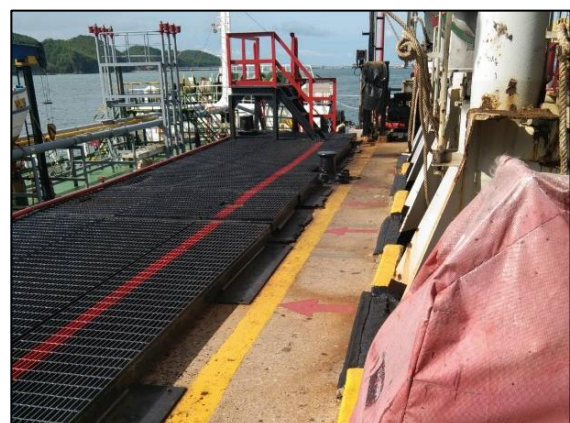
1. คุณภาพน้ำและนิเวศวิทยาทางทะเล - คุณภาพน้ำ	- การปนเปื้อนของน้ำทะเลจากน้ำผสมน้ำมันที่บริเวณท่าขนถ่ายผลิตภัณฑ์	สร้างขอบกันที่ท่าขนถ่ายผลิตภัณฑ์เพื่อป้องกันน้ำปนน้ำมันระบายลงสู่ทะเล	ท่าขนถ่ายผลิตภัณฑ์เดิมท่าใหม่ และระบบบำบัดบนฝั่ง	โครงการจัดให้มีคันคอนกรีตโดยรอบบริเวณท่าขนถ่ายผลิตภัณฑ์ เพื่อป้องกันน้ำมันหกหรือปนเปื้อนลงสู่ทะเล นอกจากนี้ยังมีการรวบรวมน้ำเสียปนเปื้อนน้ำมันที่เกิดขึ้นส่งกลับไปบำบัดที่ระบบบำบัดของโครงการปรับปรุงคุณภาพน้ำมันต่อไป	-	- รูปที่ 2-5 แนวป้องกันน้ำมันระบายลงสู่ทะเลบริเวณท่าขนถ่ายผลิตภัณฑ์ - รูปที่ 2-6 ระบบบ่อเติมอากาศ

2. ชยะและของเสีย อันตราย	- การเกิดของเสียอันตราย ในช่วงเหตุการณ์ฉุกเฉิน เช่น การแตกหักของท่อ หรือการล้นของวัตถุดิบ หรือผลิตภัณฑ์	- กวดขันให้ปฏิบัติตาม กระบวนการดำเนินการตาม มาตรฐาน เพื่อหลีกเลี่ยงการ รั่วไหลรวมถึงการตรวจสอบ และซ่อมบำรุงเครื่องมือและ อุปกรณ์เป็นประจำ	- ท่าขนถ่ายผลิตภัณฑ์เดิม ท่าใหม่ และระบบ บำบัดบนฝั่ง	- โครงการกำหนดให้พนักงานที่ปฏิบัติงานบนท่าเรือ ปฏิบัติตามข้อกำหนดอย่างเคร่งครัด เพื่อป้องกันการ รั่วไหลขณะขนถ่ายผลิตภัณฑ์ และมีการซ่อมบำรุง เครื่องจักรตามโปรแกรมตรวจสอบ - สำหรับชยะและของเสียที่เกิดขึ้นต้องผ่านการคัดแยกและ นำไปกำจัดบนฝั่งอย่างถูกต้อง - รวมถึงโครงการมีแนวคอนกรีตเพื่อป้องกันการหกรั่วไหล ของน้ำมันลงสู่ทะเล	-	- รูปที่ 2-3 ถึงชยะบริเวณ ท่าเรือ - เอกสารแนบที่ 10 โปรแกรมการตรวจสอบ และซ่อมบำรุงอุปกรณ์ ตามอายุการใช้งาน - รูปที่ 2-5 แนวป้องกัน น้ำมันระคายลงสู่ทะเล บริเวณท่าขนถ่าย ผลิตภัณฑ์

รูปที่ 2-5 แนวป้องกันน้ำมันระบายลงสู่ทะเลบริเวณท่าขนถ่ายผลิตภัณฑ์

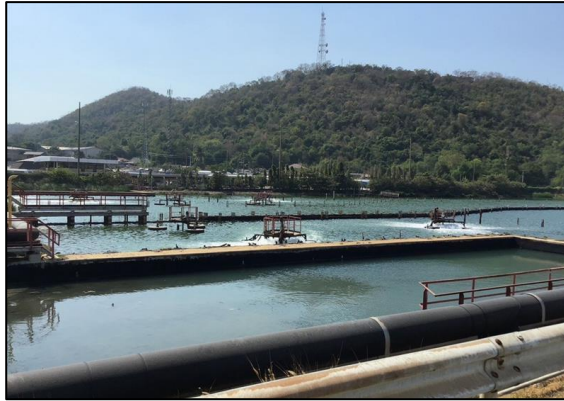
รูปที่ 2-6 ระบบบ่อเติมอากาศ

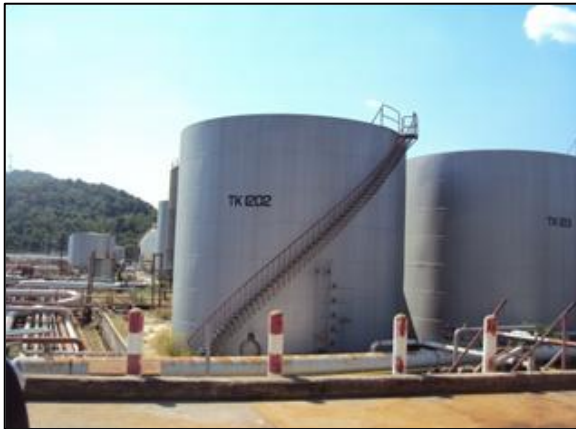
- น้ำเสียซึ่งปนเปื้อนน้ำมันจากน้ำอับเฉา และน้ำล้างถังน้ำมัน	การบำบัดน้ำเสียโดย Slop Tank และ API Separator	ท่าขนถ่ายผลิตภัณฑ์เดิมท่าใหม่ และระบบบำบัดบนฝั่ง	โครงการดำเนินการรวบรวมน้ำที่ปนเปื้อนน้ำมัน และน้ำล้างถังน้ำมันไว้ในบ่อรวบรวมน้ำเสีย (Sump) บริเวณท่าขนถ่ายผลิตภัณฑ์ ก่อนส่งเข้าสู่ Slop Tank เพื่อแยกน้ำมันกลับมาใช้กระบวนการผลิตอีกครั้ง สำหรับน้ำเสียที่เกิดขึ้นจะส่งไปบำบัดยัง API Separator ระบบเอเอส และบ่อเติมอากาศของโครงการปรับปรุงคุณภาพน้ำมันต่อไป สำหรับน้ำอับเฉาที่เกิดขึ้นจากเรือขนส่ง เจ้าของเรือจะเป็นผู้ดำเนินการกำจัด/นำไปส่งบำบัดเอง	-	- รูปที่ 2-6 ระบบบ่อเติมอากาศ - รูปที่ 2-7 Slop Tank รับน้ำเสียปนเปื้อนน้ำมัน - รูปที่ 2-8 ระบบ API Separator

รูปที่ 2-7 Slop Tank รับน้ำเสียปนเปื้อนน้ำมัน

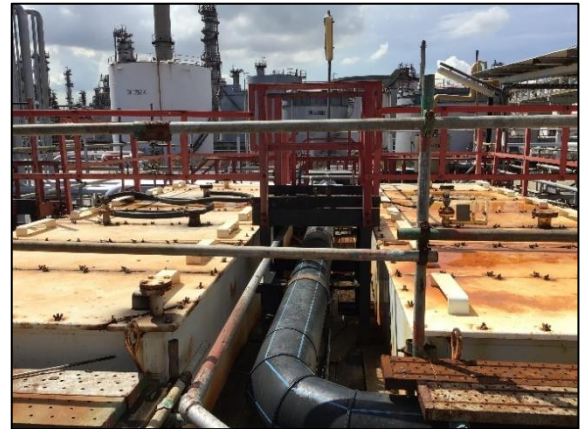
รูปที่ 2-8 ระบบ API Separator

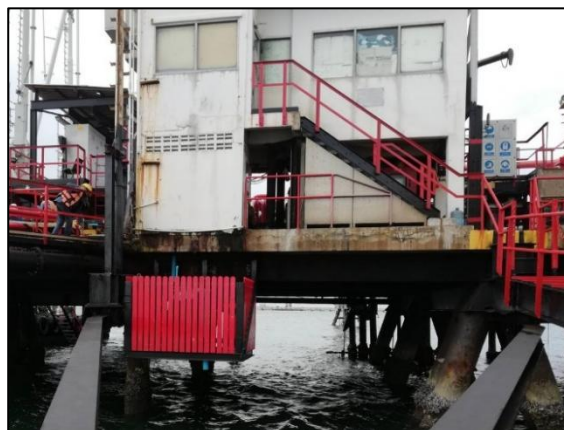
- สิ่งปฏิกูลจากท่าเรือและท่าขนถ่ายผลิตภัณฑ์	ถังบำบัดสิ่งปฏิกูล (Septic Tank) ที่ท่าเรือและท่าขนถ่ายผลิตภัณฑ์	ท่าขนถ่ายผลิตภัณฑ์เดิมท่าใหม่ และระบบบำบัดบนฝั่ง	โครงการจัดให้มีถังบำบัดสิ่งปฏิกูลเพื่อบำบัดน้ำเสียจากห้องน้ำ-ห้องส้วม (Septic Tank) ตามที่มาตรการกำหนดแล้ว และโครงการได้มีการปรับปรุงทัศนียภาพบริเวณ Septic Tank เพื่อให้สอดคล้องกับมาตรฐานความปลอดภัยของโครงการ ป้องกันไม่ให้เกิดผลกระทบต่อสิ่งแวดล้อม	-	- รูปที่ 2-9 Septic Tank และการปรับปรุงทัศนียภาพบริเวณ Septic Tank

รูปที่ 2-9 Septic Tank
และการปรับปรุงทัศนียภาพบริเวณ Septic Tank

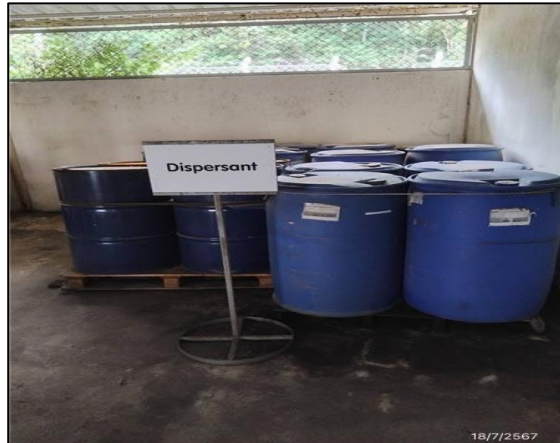
3. ต้องจัดให้มีเครื่องมืออุปกรณ์ที่จำเป็นสำหรับการป้องกัน และขจัดคราบน้ำมัน คือ พุน้ำมัน (BOOM), เครื่องมือเก็บคราบน้ำมันที่เหมาะสม, สารเคมีขจัดคราบน้ำมัน (DISPERSANT), วัสดุดูดซับคราบน้ำมัน และอุปกรณ์อื่นๆ ตามแผนขจัดคราบน้ำมัน ให้มีจำนวนเพียงพอสำหรับการใช้งาน	โครงการได้มีการจัดเตรียมอุปกรณ์ที่จำเป็นสำหรับป้องกัน และขจัดคราบน้ำมันไว้ประจำบริเวณท่าเรือขนถ่ายผลิตภัณฑ์ ในจำนวนที่เพียงพอกับการใช้งาน เช่น พุน้ำมัน (Boom) เครื่องมือเก็บคราบน้ำมัน (Oil Mop Skimmer) และสารเคมีกำจัดคราบน้ำมัน (Dispersants)	-	- รูปที่ 2-10 ถึงสารเคมีกำจัดคราบน้ำมัน (Dispersants)

รูปที่ 2-10 ถังสารเคมีกำจัดครบน้ำมัน (Dispersants)

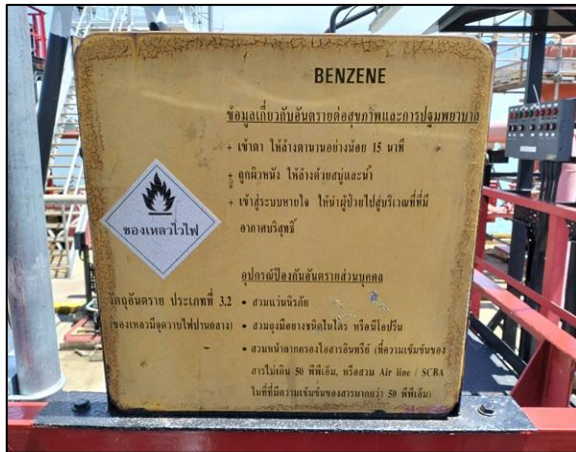
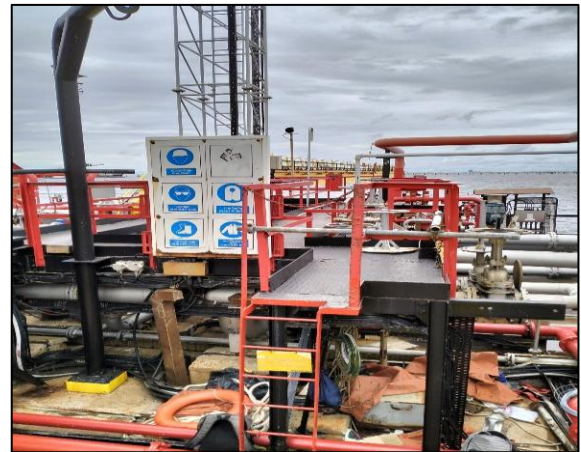
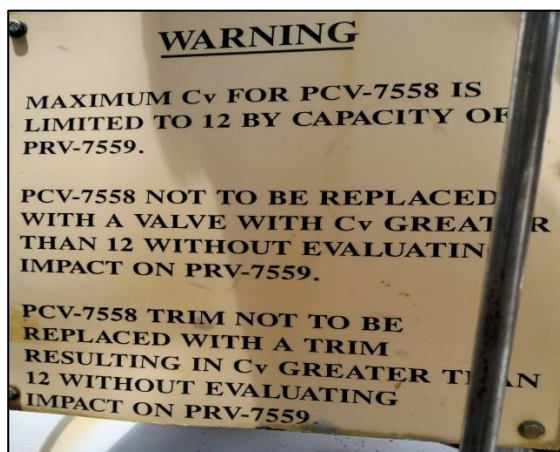
11. ติดป้ายแสดงเขตพื้นที่อันตรายและข้อควรระมัดระวังในการปฏิบัติงานต่างๆ ในบริเวณโครงการเพื่อเตือนให้พนักงานปฏิบัติงานอย่างเคร่งครัด	โครงการได้ดำเนินการตามเงื่อนไขด้านสิ่งแวดล้อมที่กำหนด โดยได้มีการล้อมรอบเขตพื้นที่ที่อาจเป็นอันตรายด้วยโซ่และมีป้ายข้อควรปฏิบัติ รวมถึงป้ายเตือนอันตรายจากสารเคมีที่ใช้ในการปฏิบัติงานและข้อควรปฏิบัติในการใช้อุปกรณ์	-	- รูปที่ 2-11 ป้ายเตือนอันตรายจากสารเคมีและข้อควรปฏิบัติในการใช้อุปกรณ์

รูปที่ 2-11 ป้ายเตือนอันตรายจากสารเคมีและข้อควรปฏิบัติในการใช้อุปกรณ์
