โครงการ ไอดีโอ โมบี สุขุมวิท 40 ตั้งอยู่ที่ถนนซอยสุขใจ แขวงพระโขนง เขตคลองเตย กรุงเทพมหานคร ดำเนินการโดยบริษัท เอดีซี-เจวี 7 จำกัด ซึ่งโครงการจะดำเนินการก่อสร้างอาคารชุดพักอาศัย ขนาดความสูง 8 ชั้น ความสูง 104.64 เมตร (ความสูงวัดถึงระดับพื้นชั้นคาเฟ่) จำนวน 2 อาคาร มีจำนวนห้องชุดพักอาศัยรวมทั้งสิ้น 272 ห้อง และอาคารสำนักงาน ขนาดความสูง 2 ชั้น ความสูง 7.95 เมตร (ความสูงวัดถึงระดับพื้นหลังคา) จำนวน 1 อาคาร บนพื้นที่ดินโครงการขนาด 3-0-84 ไร่ หรือ 5,136 ตารางเมตร ซึ่งที่ตั้งโครงการตั้งอยู่ในเขตเมืองชั้นในใจกลาง กรุงเทพมหานคร มีศักยภาพด้านเศรษฐกิจ และมีความพร้อมทางด้านสาธารณูปโภคและสาธารณูปการที่สามารถรองรับการพัฒนาได้ โดยพื้นที่ดังกล่าวเป็นศูนย์กลางทางธุรกิจที่มีการขยายตัวด้านธุรกิจประกอบการค้า/พาณิชย์ สามารถใช้องค์ประกอบของกิจกรรมต่างๆ ในเมือง ที่ออกแบบและพัฒนาไว้สำหรับรองรับการขยายตัวของเมืองในด้านต่างๆ ได้อย่างมีประสิทธิภาพ รวมทั้งมีระบบขนส่งสาธารณะระบบรางโครงการคมนาคม หรือระบบขนส่งมวลชนกรุงเทพมหานครหลายประเภท ทั้งรถไฟฟ้าขนส่งมวลชน (รถไฟฟ้า BTS) และระบบทางด่วนต่างๆ ที่มีโครงการเชื่อมต่อโครงการคมนาคมได้ต่อเนื่อง การเดินทางภายในพื้นที่มีความสะดวกคล่องตัวสามารถเชื่อมต่อกับระบบจราจรอื่นๆ ได้ ดังนั้น บริษัท เอดีซี-เจวี 7 จำกัด หนึ่งในผู้พัฒนาธุรกิจอสังหาริมทรัพย์ จึงได้เล็งเห็นความเหมาะสม

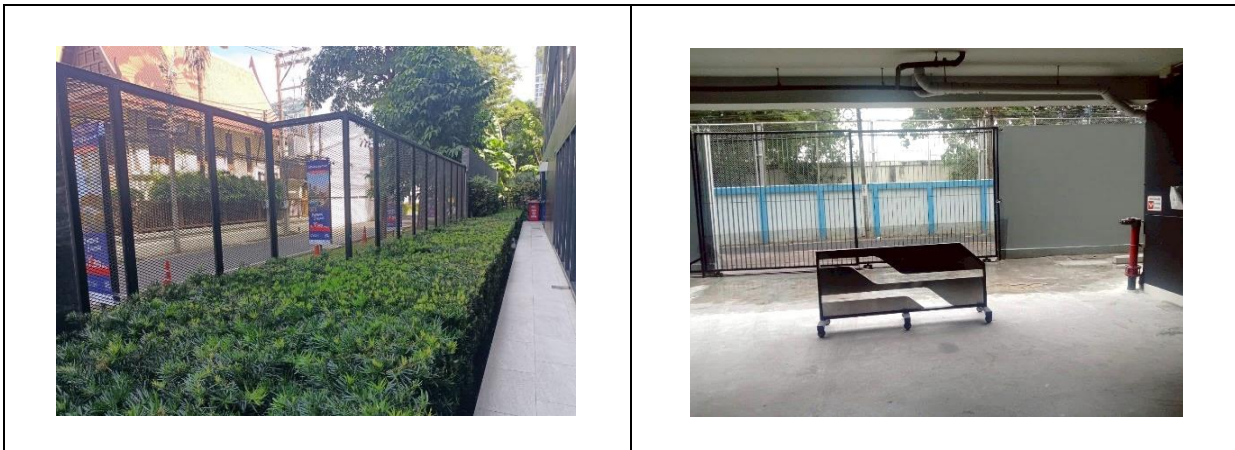
ภาพที่ 1 รั้วรอบพื้นที่โครงการ

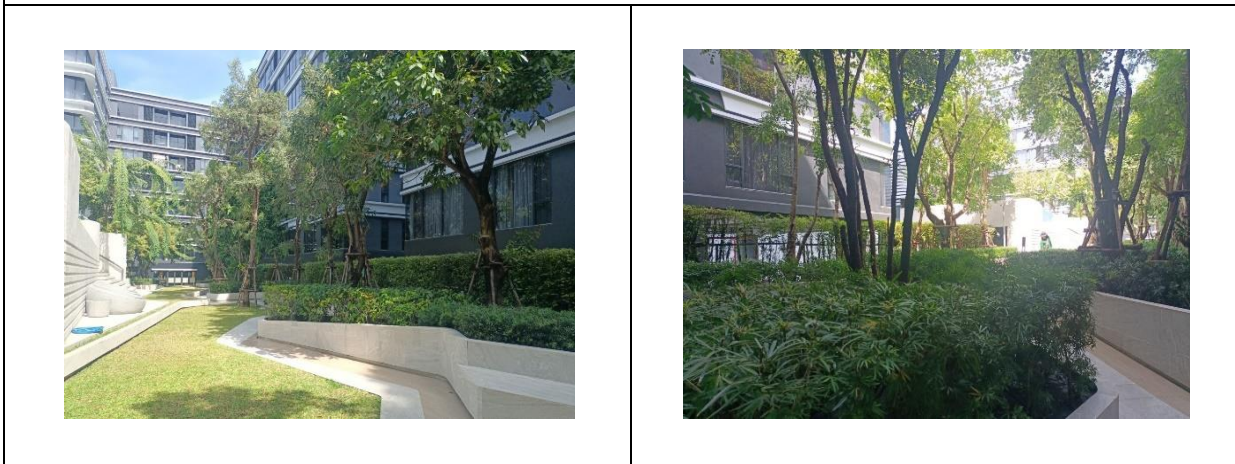
ภาพที่ 2 สภาพพื้นที่สีเขียว

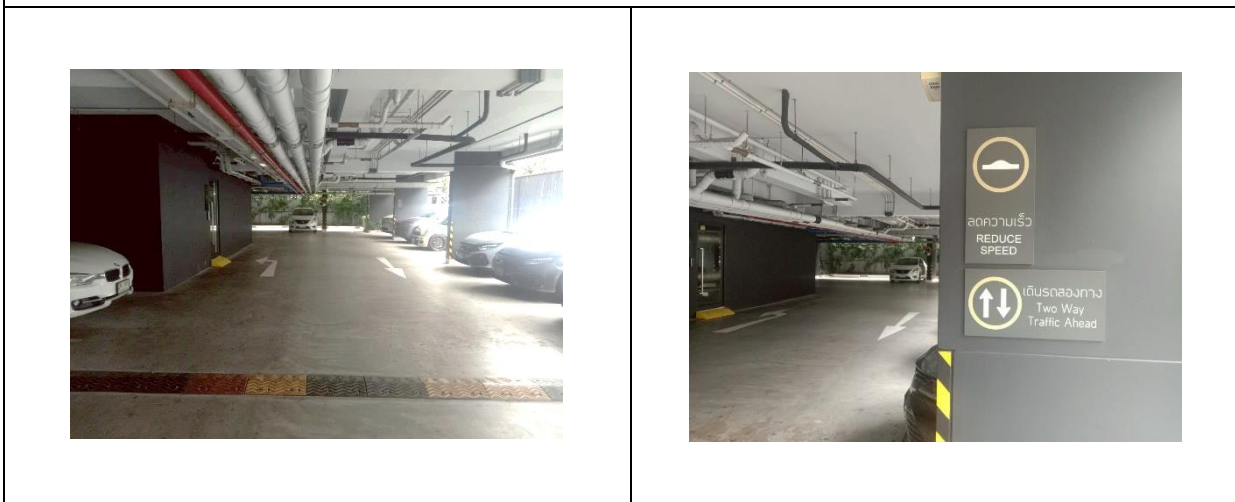
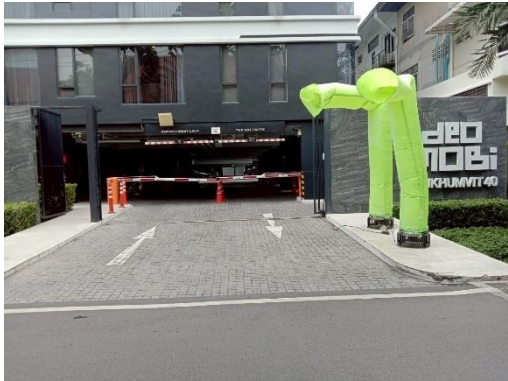
ภาพที่ 3 ป้ายและสัญลักษณ์จราจร

ภาพที่ 3 ป้ายและสัญลักษณ์จราจร(ต่อ)

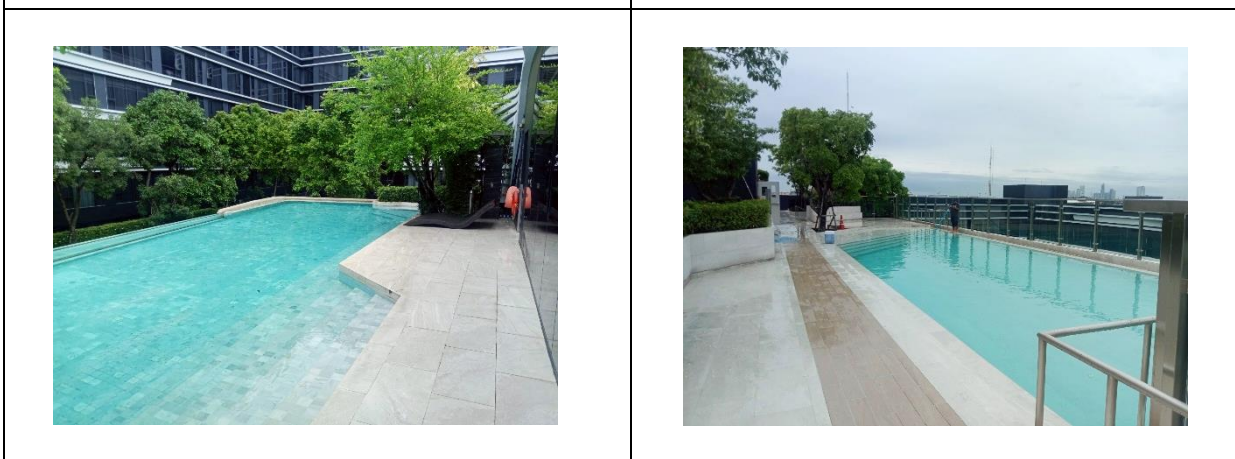
ภาพที่ 21 สระว่ายน้ำ

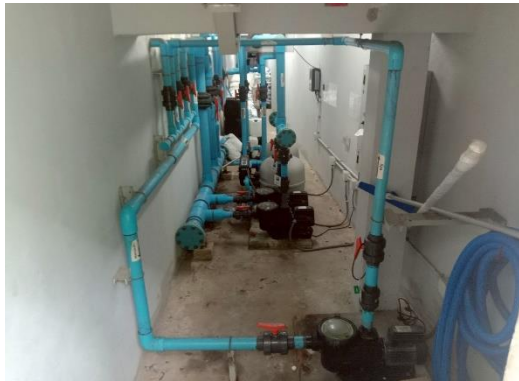
ภาพที่ 22 ระบบกรองสระว่ายน้ำ

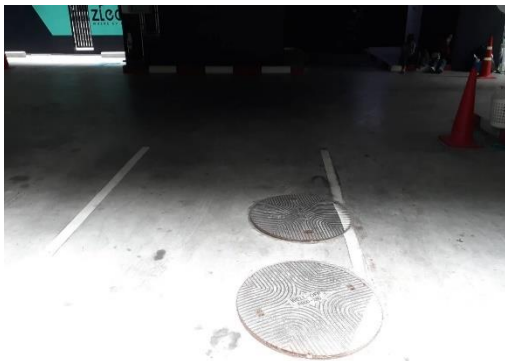
ภาพที่ 24 บ่อหน่วงน้ำ

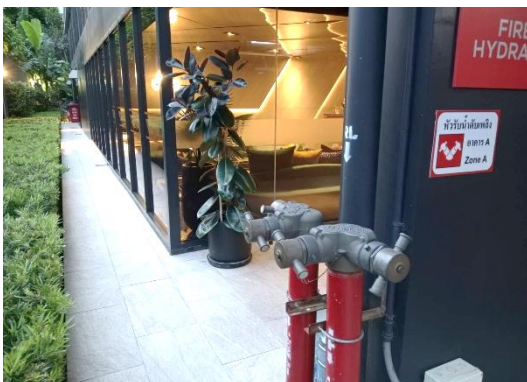
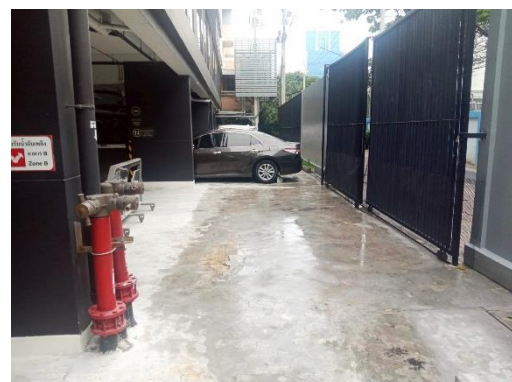
ภาพที่ 30 หัวรับน้ำดับเพลิงภายนอกอาคาร (Fire Department Connector FDC)

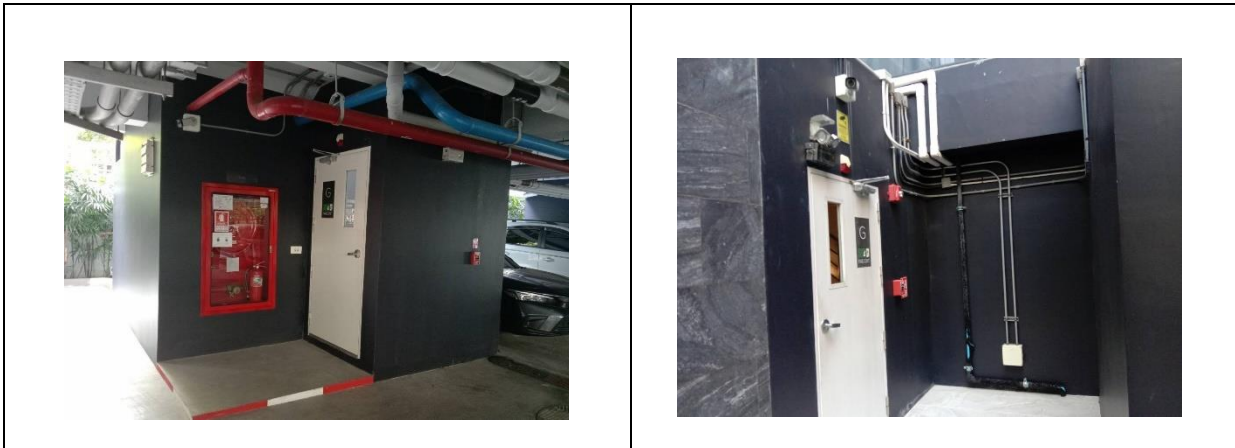
ภาพที่ 37 บันไดหนีไฟ

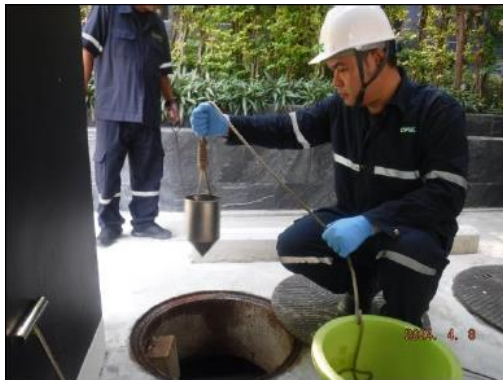
(บริเวณน้ำเสียก่อนเข้าระบบบำบัด)

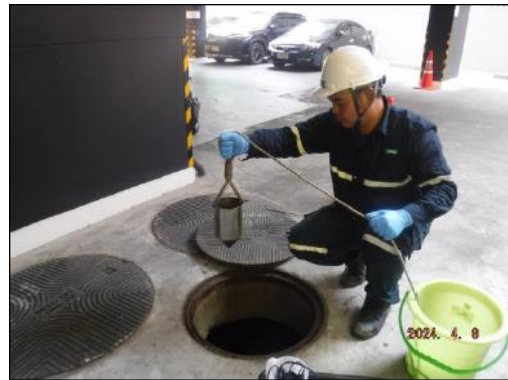
(บริเวณน้ำทิ้งหลังออกจากระบบบำบัด)

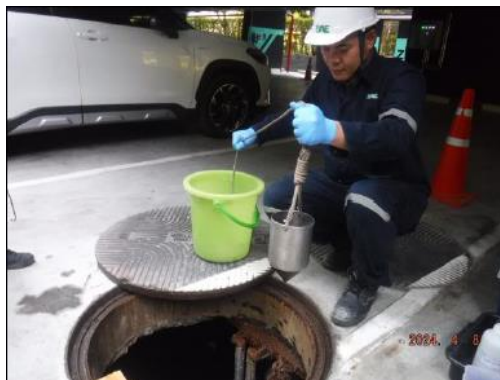
(บริเวณคุณภาพน้ำก่อนระบายออกสู่ภายนอกโครงการ)

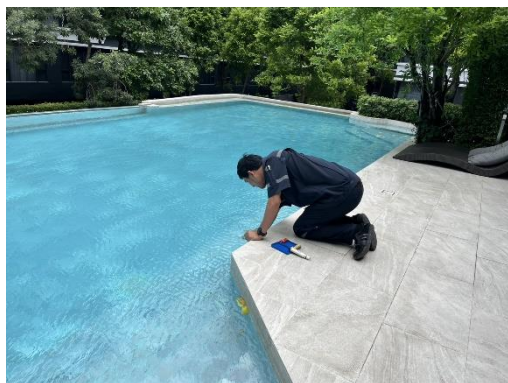
(สระว่ายน้ำบริเวณส่วนต้น)

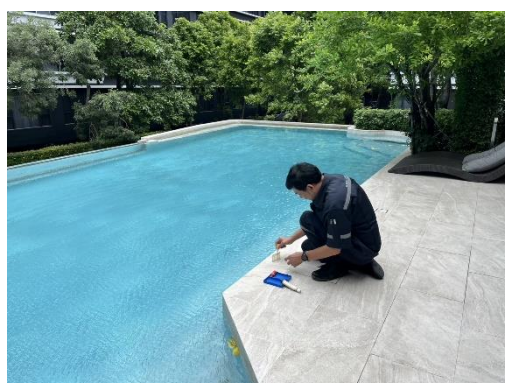
(สระว่ายน้ำบริเวณส่วนลึก)
